## Raport z oględzin pojazdu

| Numer raportu | 216681/10/25-11401 | Data raportu | 10-10-2025 |

| Numer identyfikacyjny (VIN) | W0VBD8EV7M8025183 |
| Marka, model | OPEL Astra V Sports Tourer 1... |

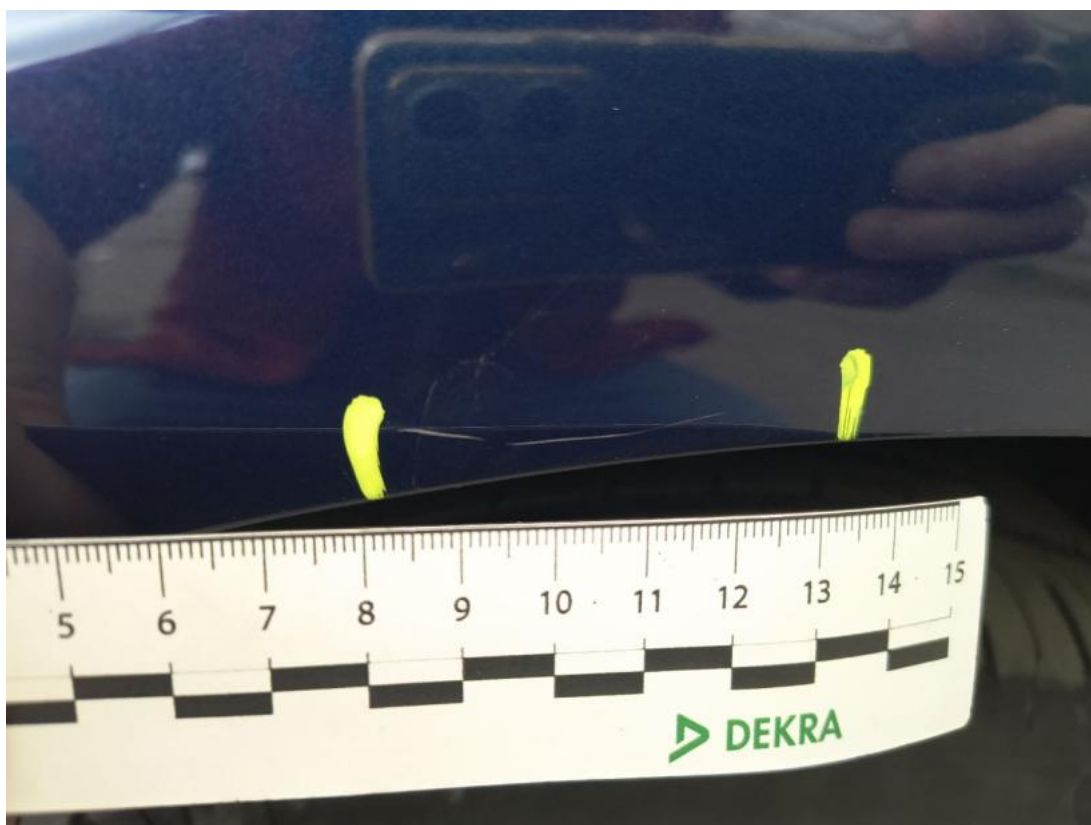
**Fot. 82**

| 7 | Błotnik przedni L | rysa/odprysk | | |

Błotnik przedni L - Rysa/odprysk 1

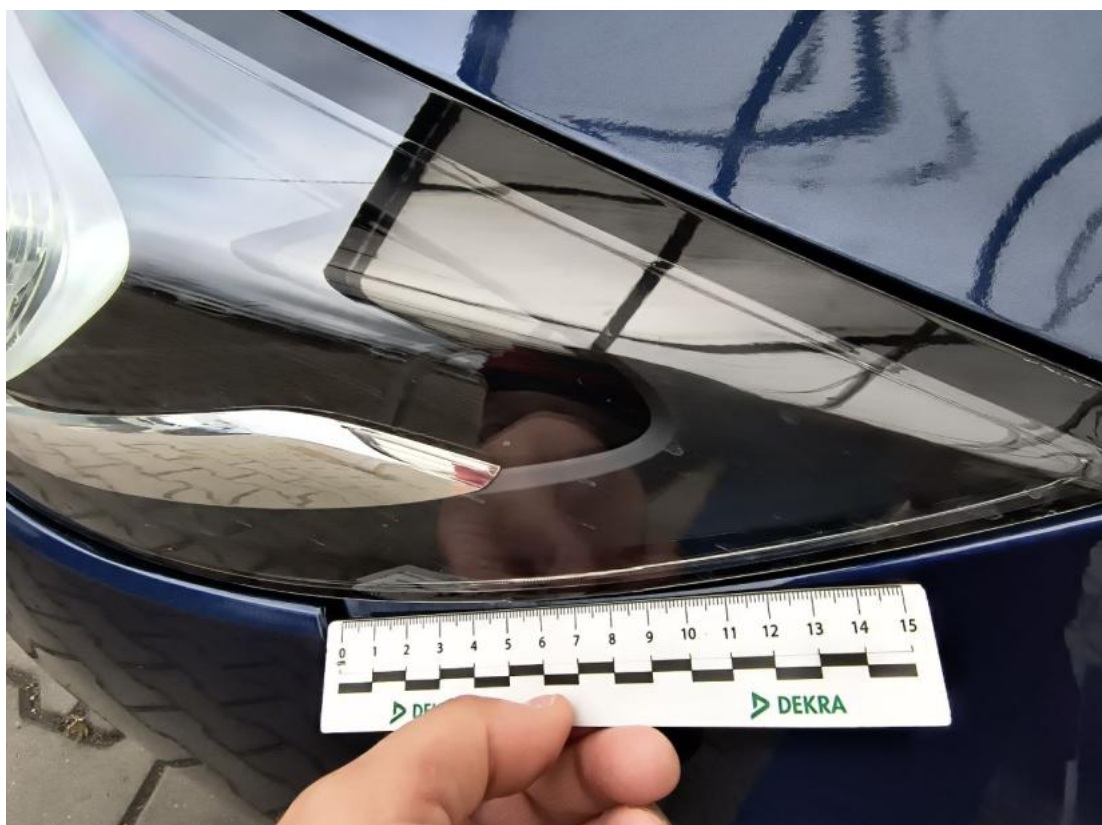
**Fot. 84**

| Poz. | Nazwa pozycji | Opis uszkodzeń | Kwalifik. | Naprawa [rbg] |
|---|---|---|---|---|
| 6 | Reflektor z kierunkowskazem kpl. L | zarysowanie | | |

Reflektor L - Rysa/odprysk 1

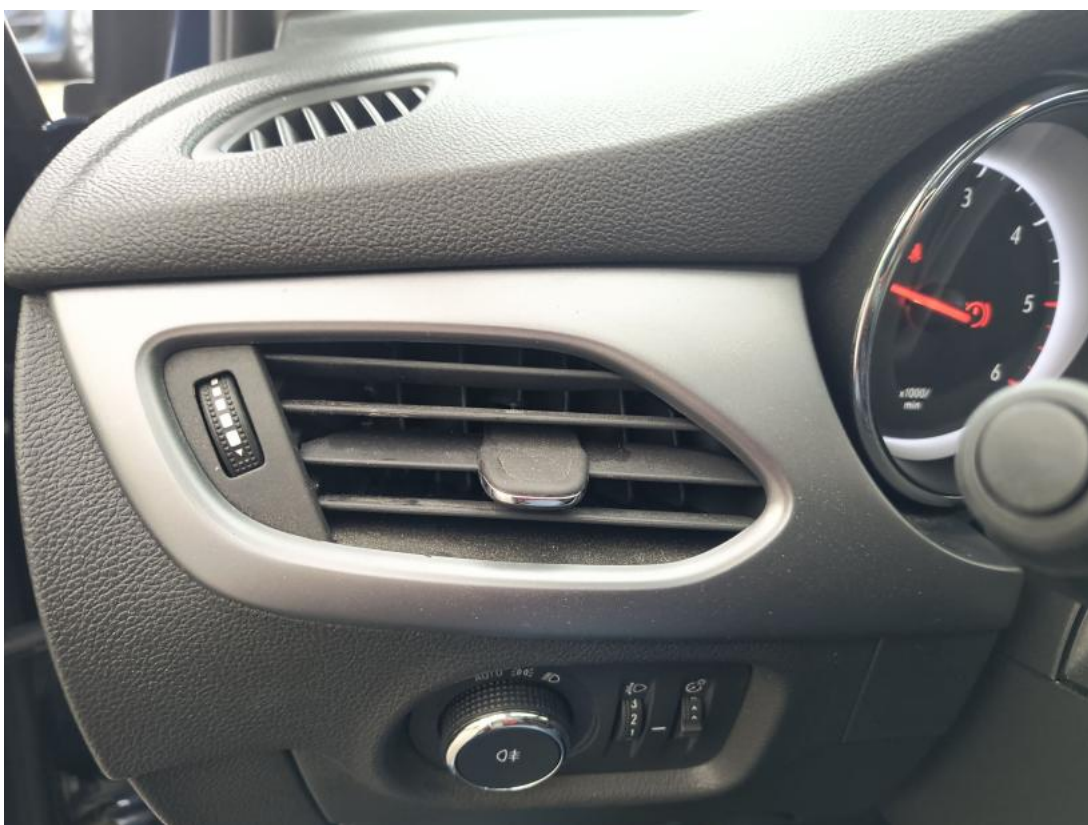
**Fot. 86**

| Poz. | Nazwa pozycji | Opis uszkodzeń | Kwalifik. | Naprawa [rbg] |
|---|---|---|---|---|
| 1 | Kratka nawiewu zewnętrzna L | uszkodzone sterowanie powietrza | WY | 0.2 |

Dysze nawiewu deski rozdzielczej - Pęknięcie/rozerwanie 1

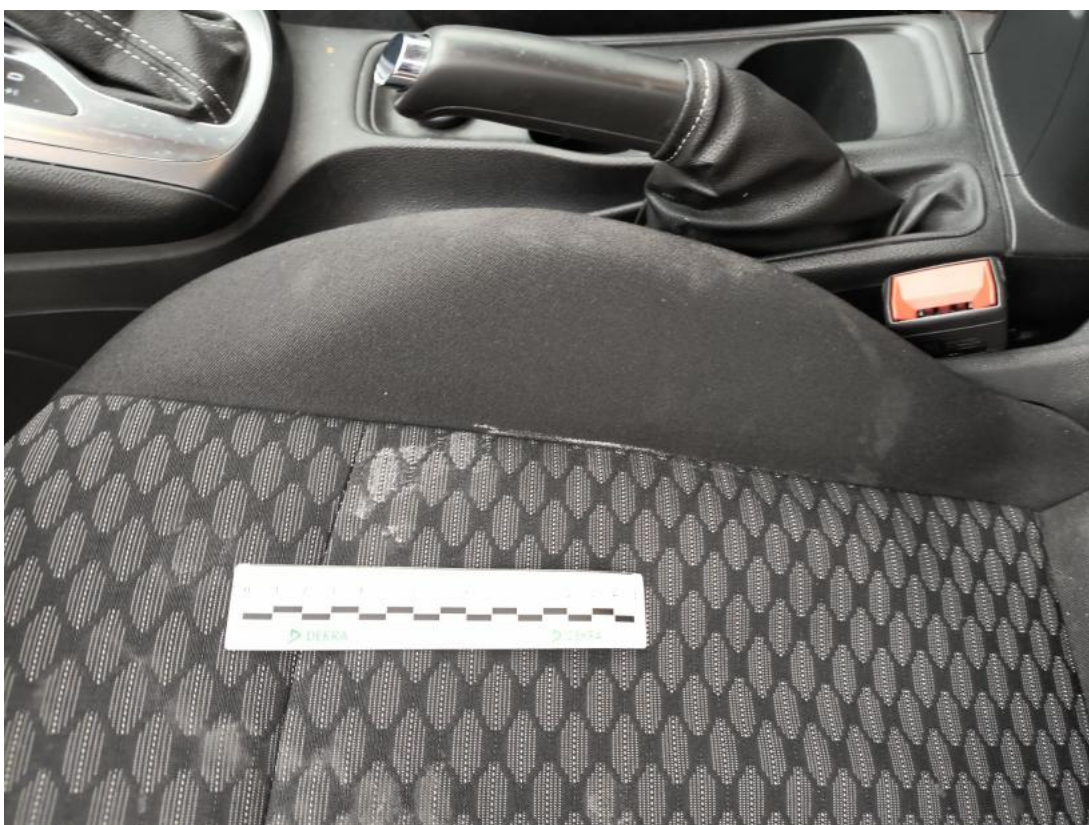
**Fot. 88**

Fotel prz. lew. - Inne 1

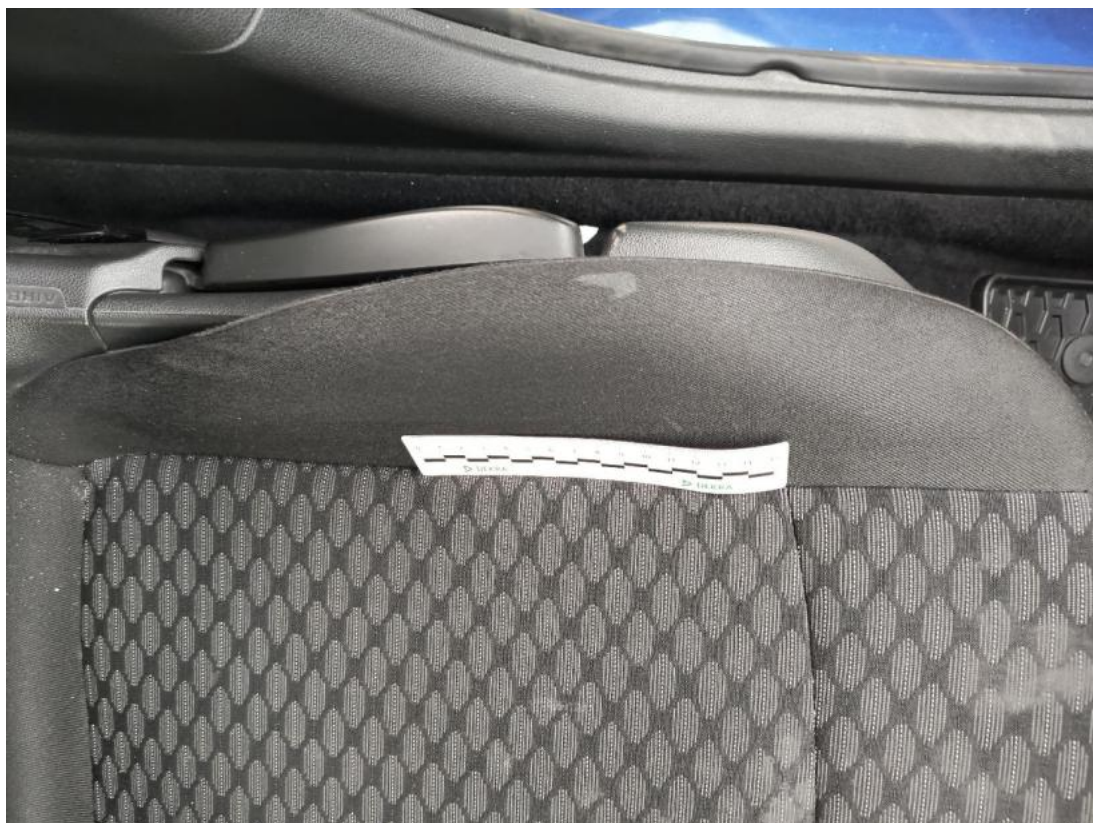
**Fot. 89**

Fotel prz. lew. - Inne 2

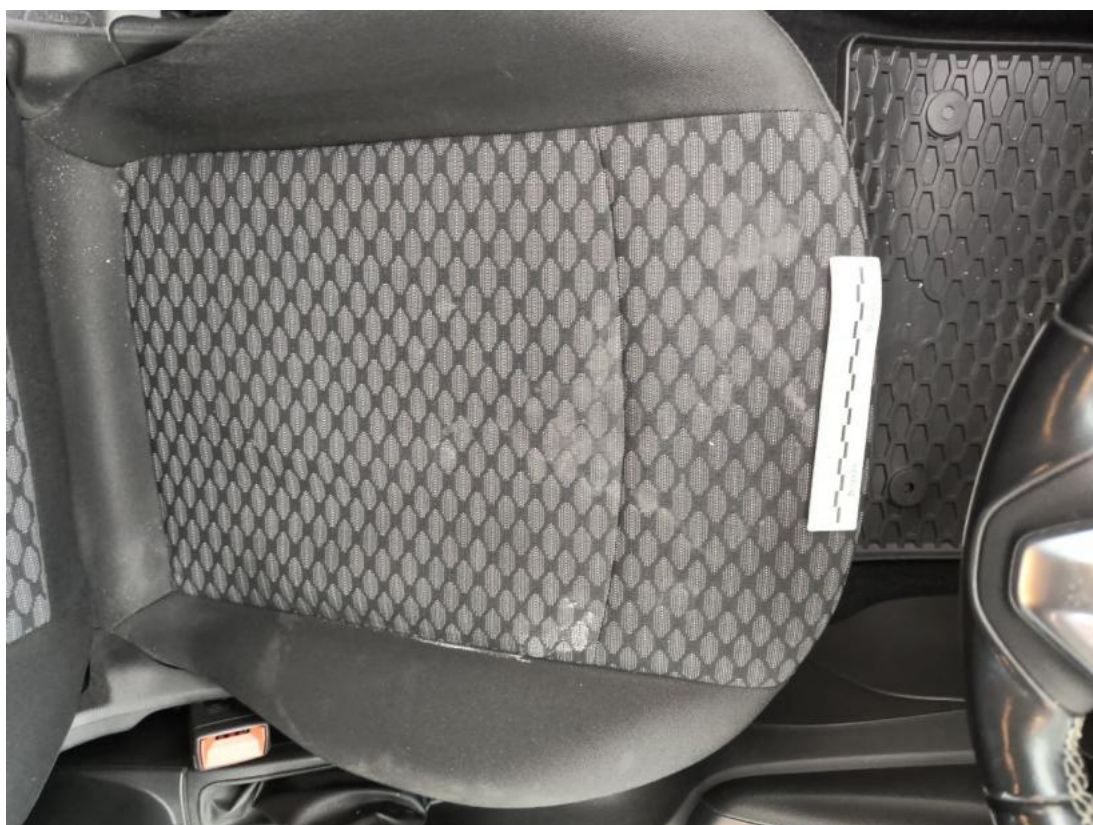
**Fot. 90**

Fotel prz. lew.() - Inne 3

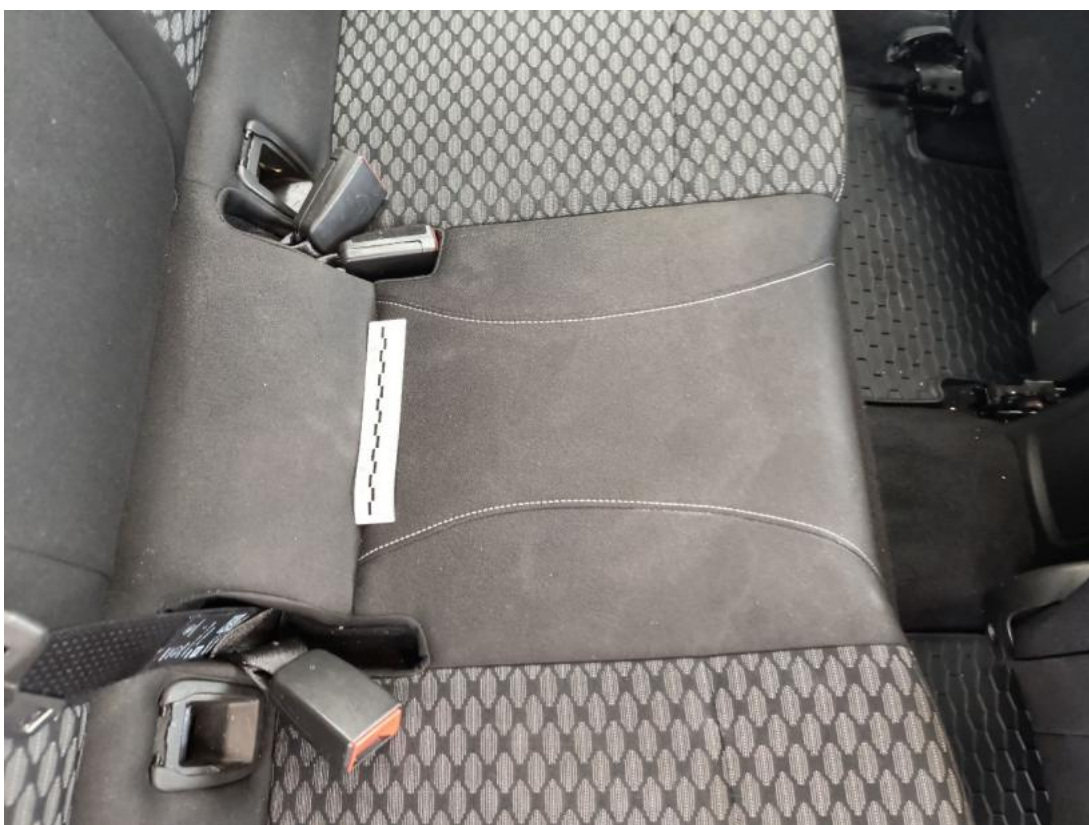
**Fot. 92**

Kanapa tyl. - Inne 1

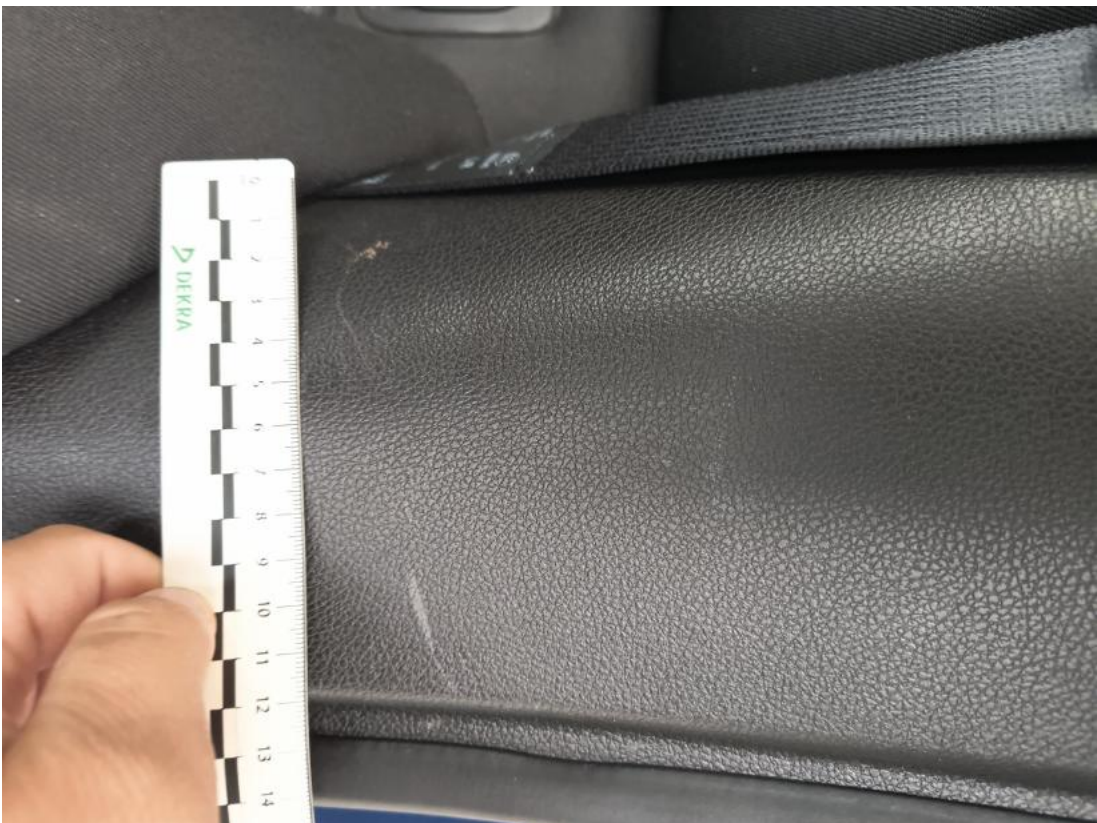
**Fot. 94**

Ostony kanapy tyl. - Rysa/odprysk 1

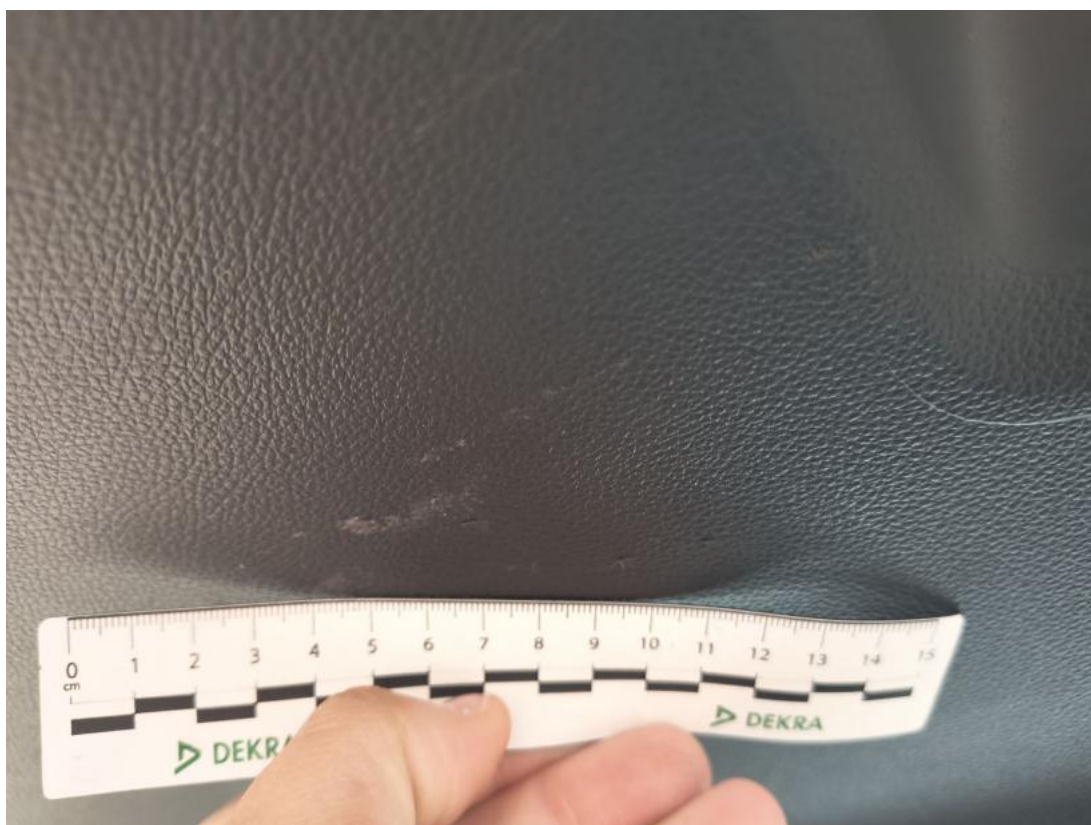
**Fot. 96**

Wykładzina pokrywy tylnej - Rysa/odprysk 1

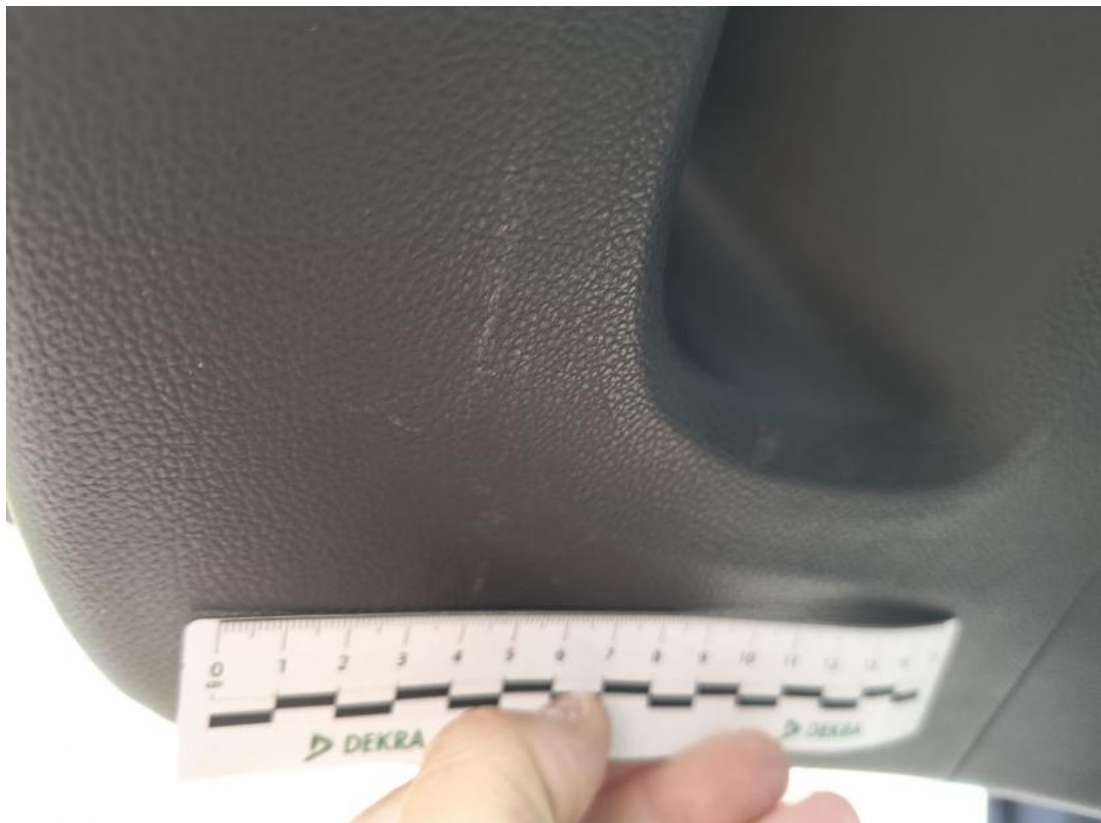
**Fot. 97**

Wykładzina pokrywy tylnej - Rysa/odprysk 2
