## Raport z oględzin pojazdu

| Numer raportu | 08169/11/25-15201 | Data raportu | 04-11-2025 |

| Marka, model | OPEL Movano CDTI Euro 6 22... |
| Numer rejestracyjny | WD7247P |

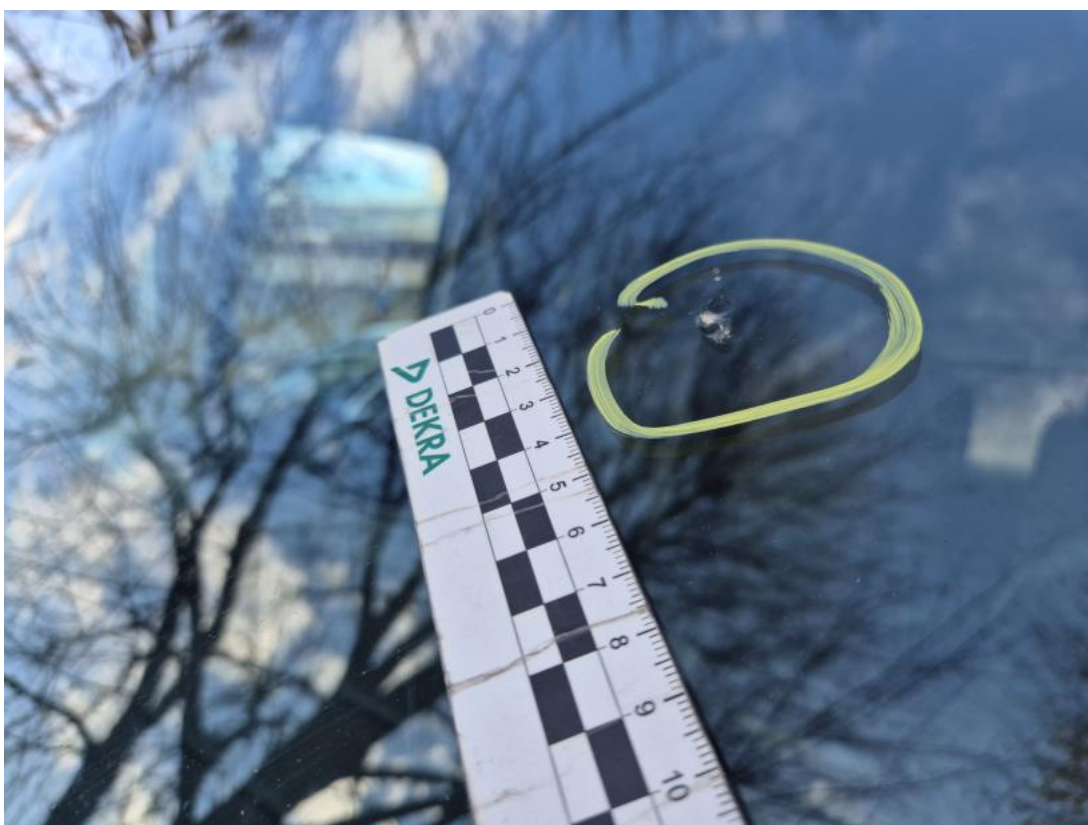
**Fot. 30**

| Poz. | Nazwa pozycji | Opis uszkodzeń | Kwalifik. | Naprawa [rbg] |
|---|---|---|---|---|
| 2 | Szyba przednia barwiona | pęknięcie | WY | 1.9 |

Szyba czołowa - Pęknięcie/rozerwanie 1

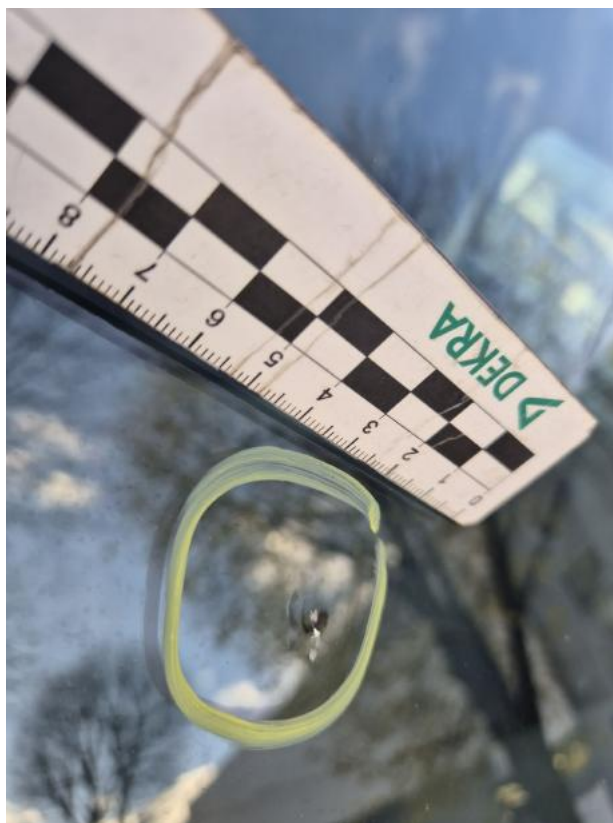
**Fot. 31**

Szyba czołowa - Pęknięcie/rozerwanie 2

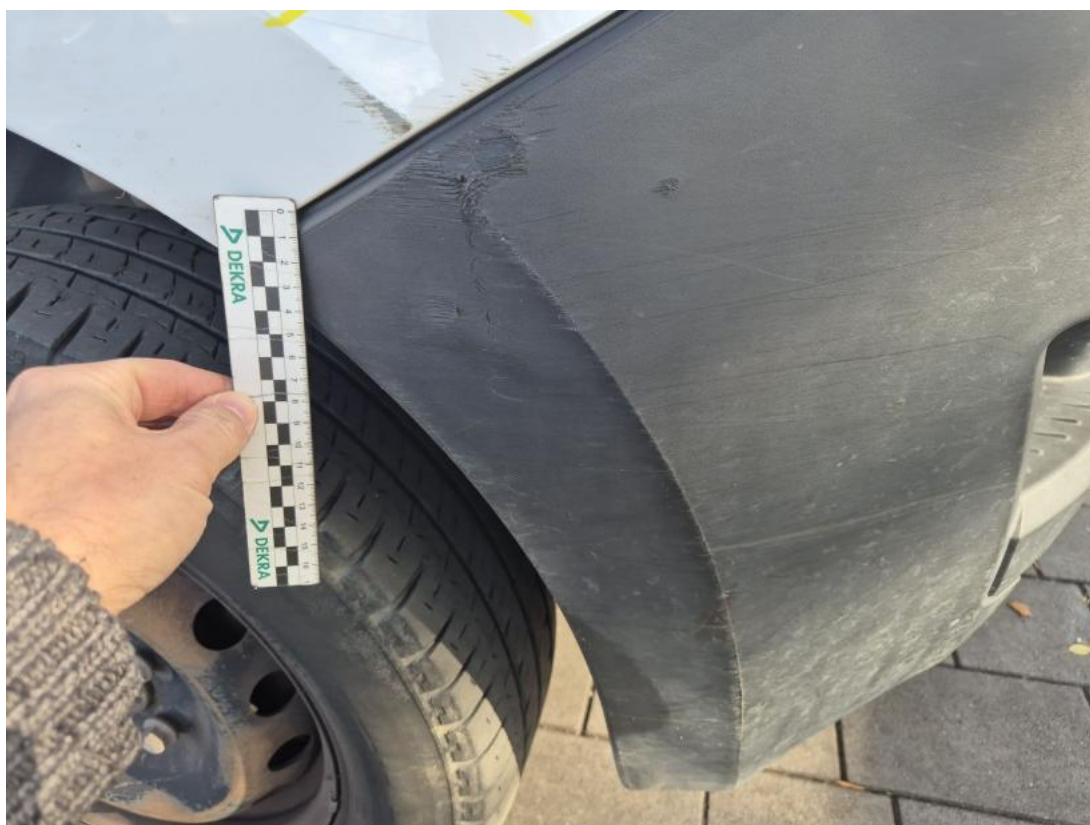
**Fot. 32**

| Poz. | Nazwa pozycji | Opis uszkodzeń | Kwalifik. | Naprawa [rbg] |
|---|---|---|---|---|
| 1 | Okładzina zderzaka przedniego | liczne, zarysowanie | WY | 1 |

Zderzak - Rysa/odprysk 1

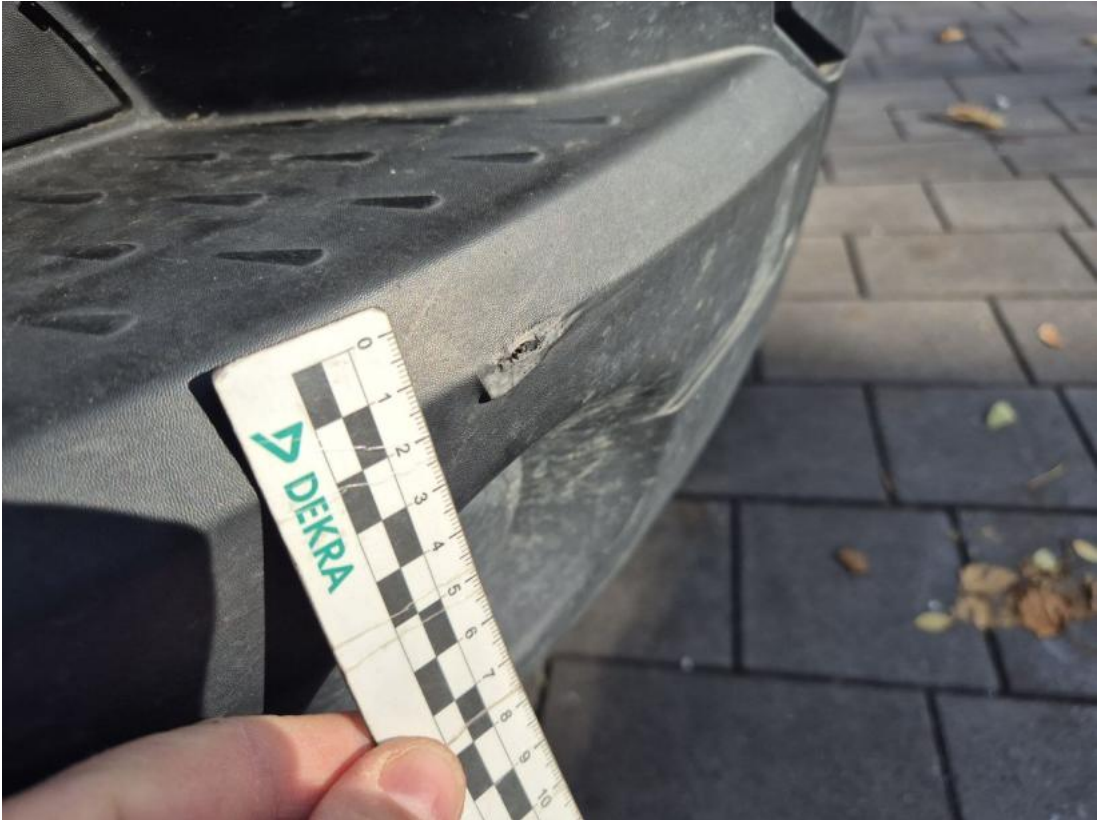
**Fot. 33**

Zderzak - Rysa/odprysk 2

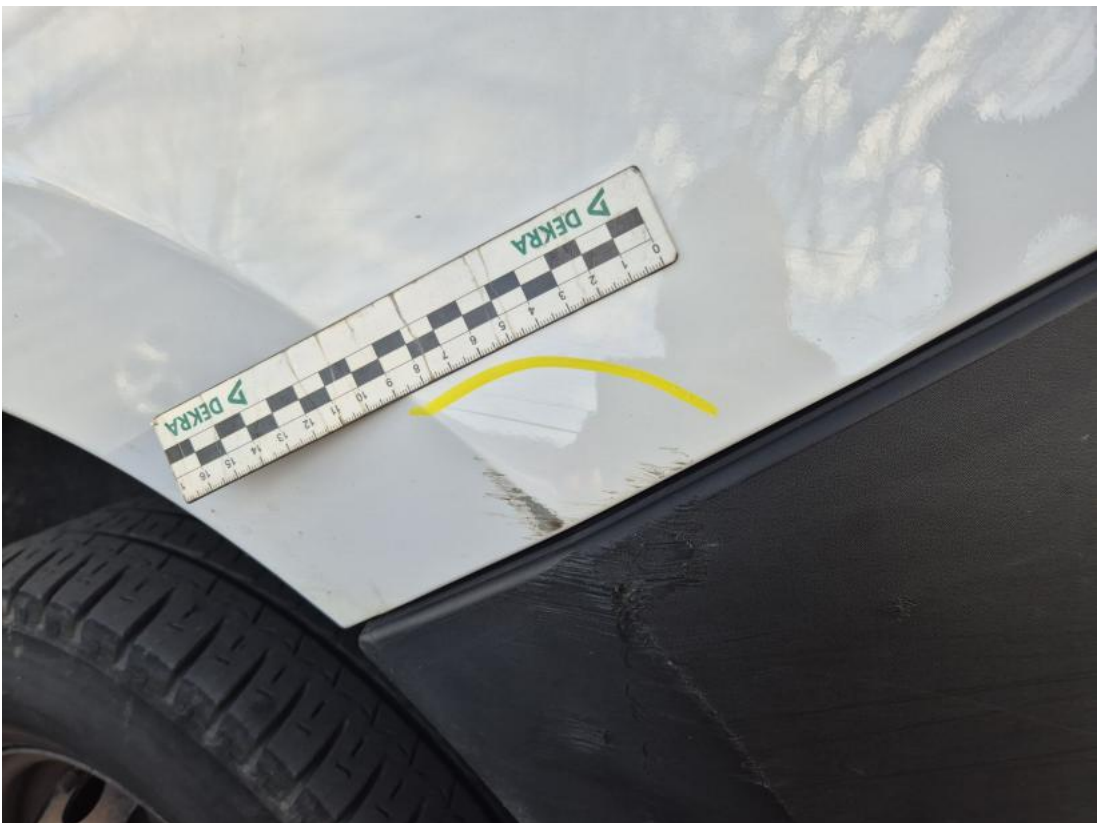
**Fot. 34**

| 22 | Łotnik przedni R | zarysowanie | NA | |

Błotnik przedni P - Rysa/odprysk 1

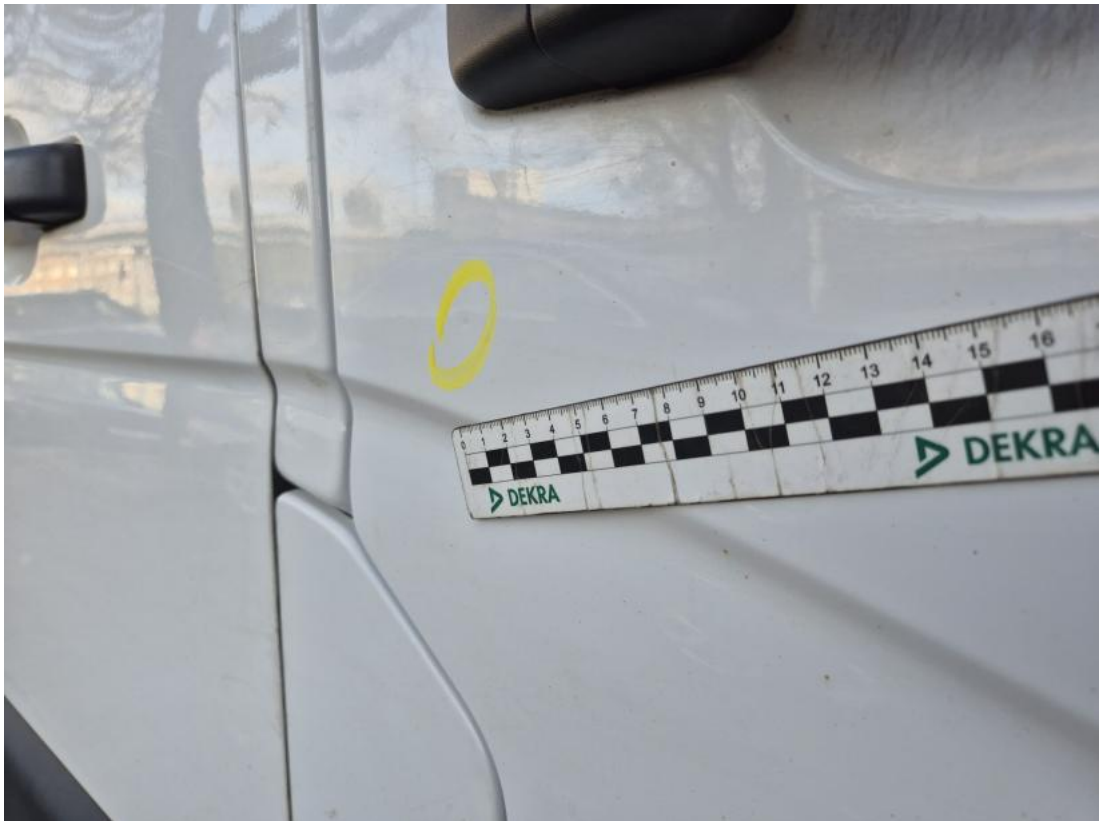
**Fot. 35**

| 30 | Drzwi przednie (nieuzbrojone) R | wgniecenie | | |

Drzwi przednie P - Wgniecenie/odkształcenie 1

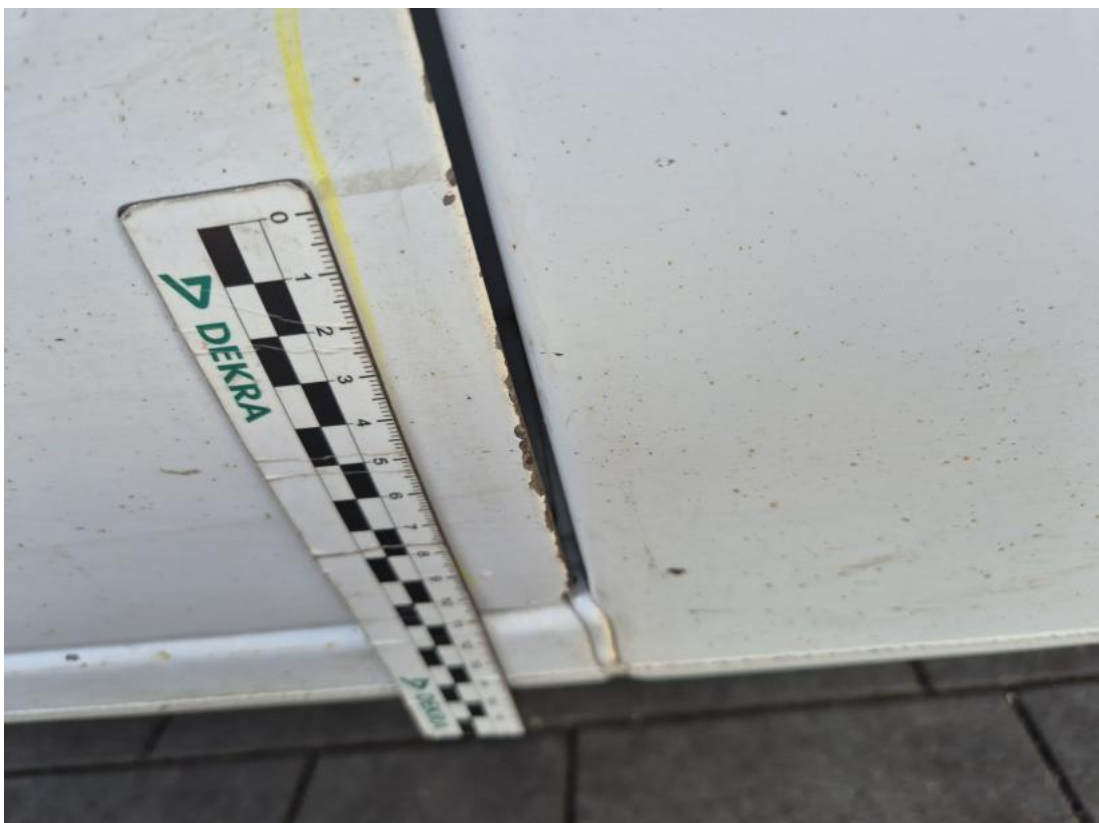
**Fot. 36**

Drzwi tylne P - Rysa/odprysk 1

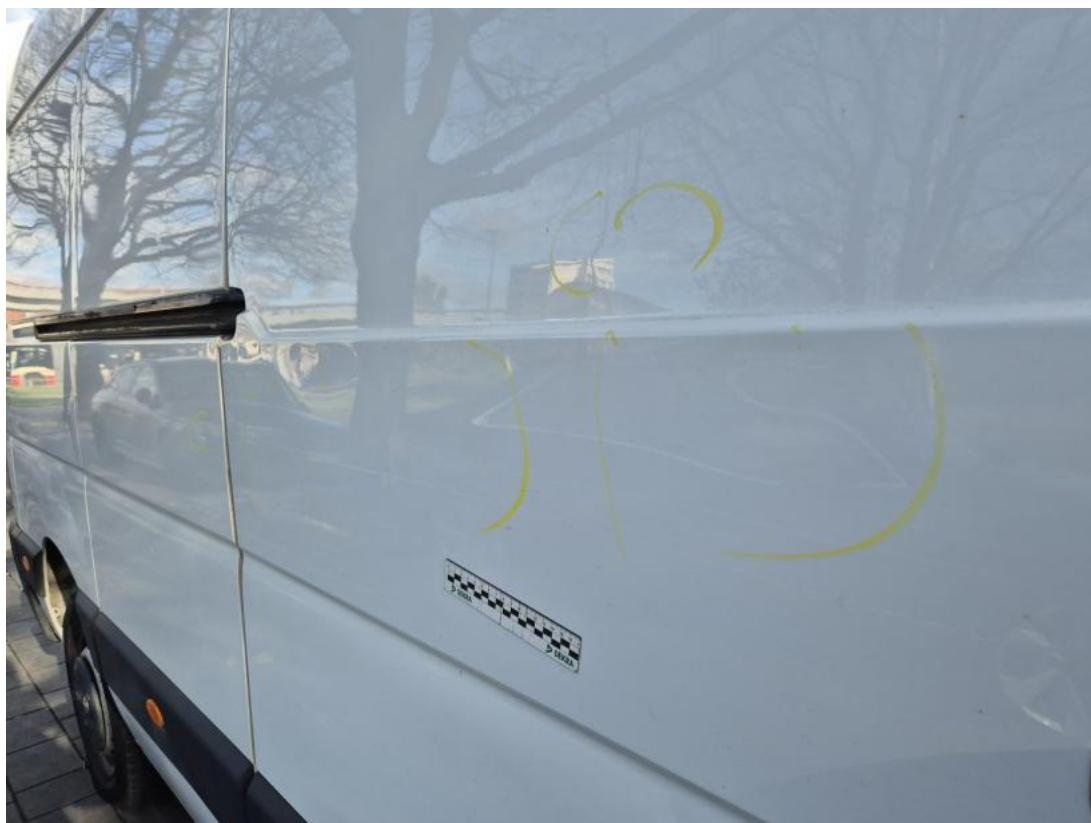
**Fot. 37**

| 26 | Drzwi części ład.przesuwne R | liczne, wgniecenie, odpryski lakieru, ślady korozji | NA | 3.5 |

Drzwi tylne P - Wgniecenie/odkształcenie 1

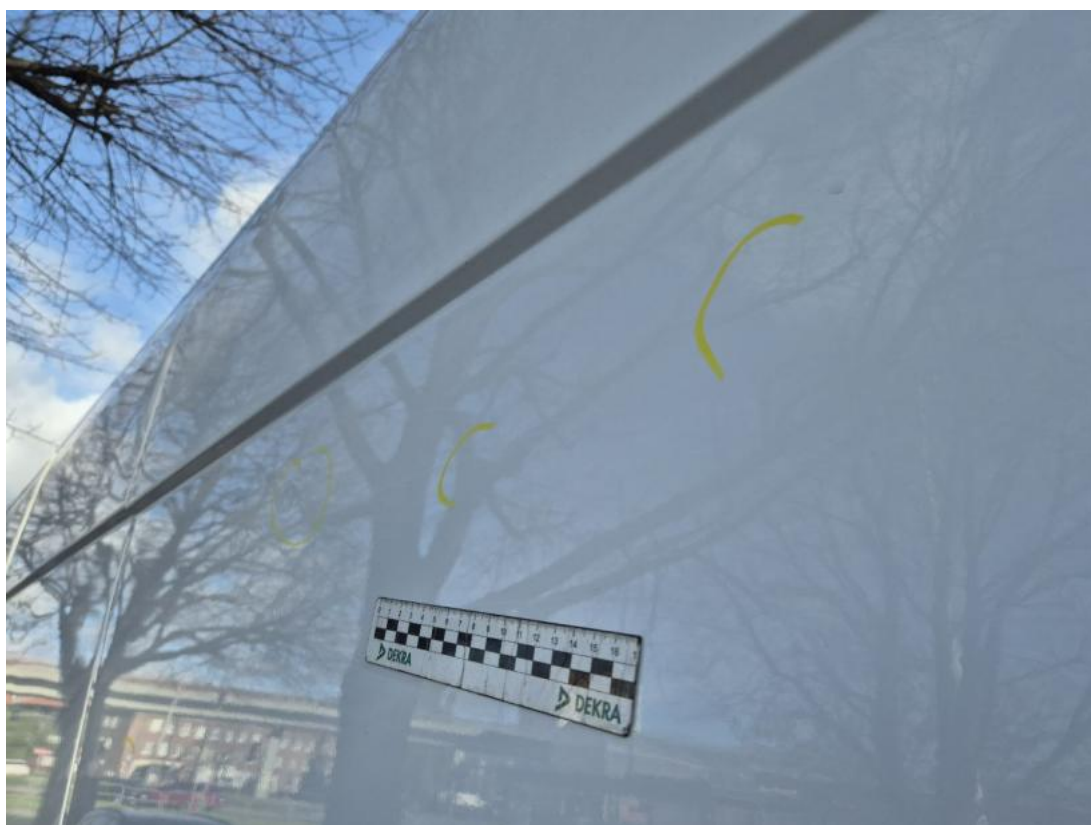
**Fot. 38**

Drzwi tylne P - Wgniecenie/odkształcenie 2

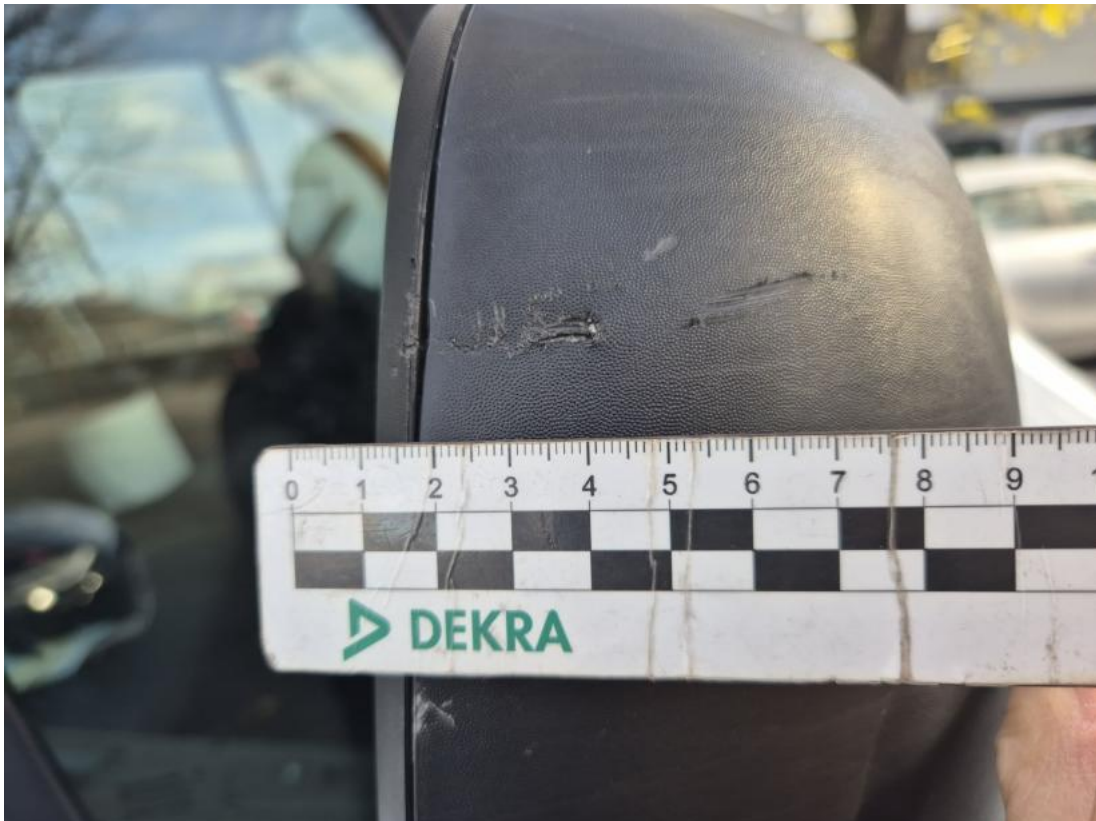
**Fot. 39**

| 31 | Lusterko zewn.sterow.elekt. R | zarysowanie | | |

Lusterko zew P - Rysa/odprysk 1

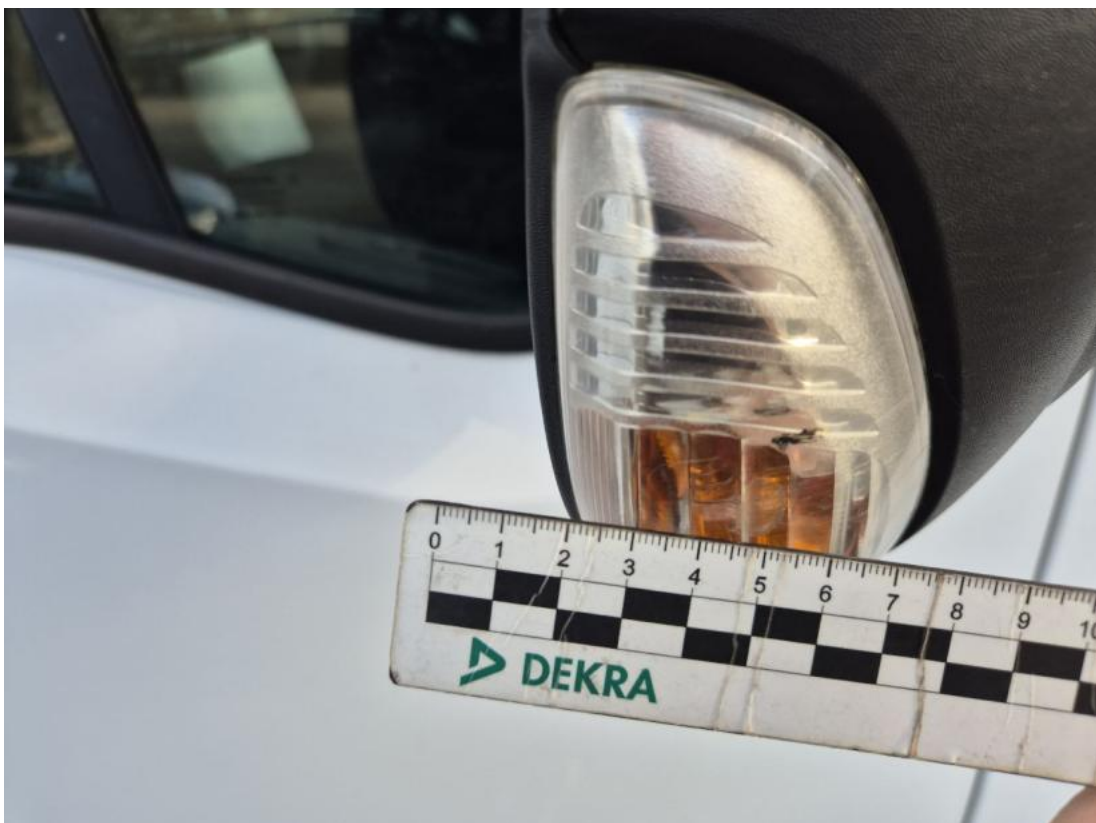
**Fot. 40**

Lusterko zew P - Rysa/odprysk 2

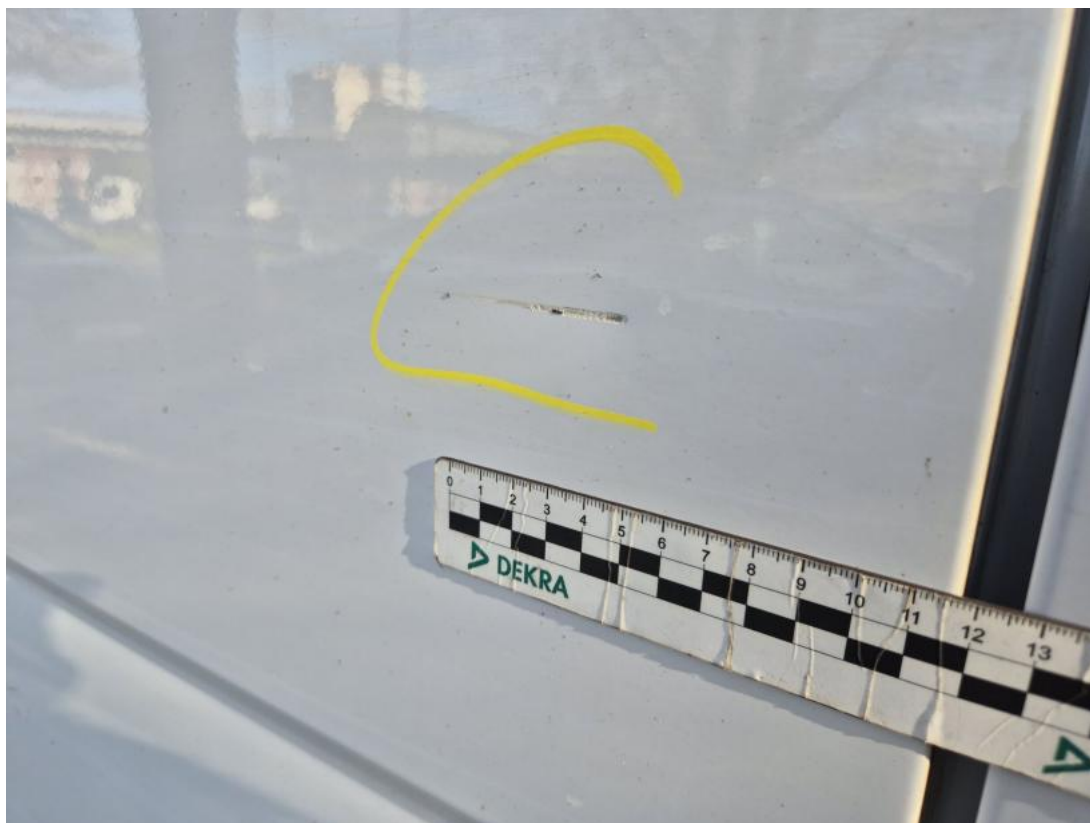
**Fot. 43**

| 27 | Łotnik tylny R | liczne, wgniecenie, liczne, zarysowanie | NA | 3 |

Błotnik tylny P / Ściana boczna P - Rysa/odprysk 1

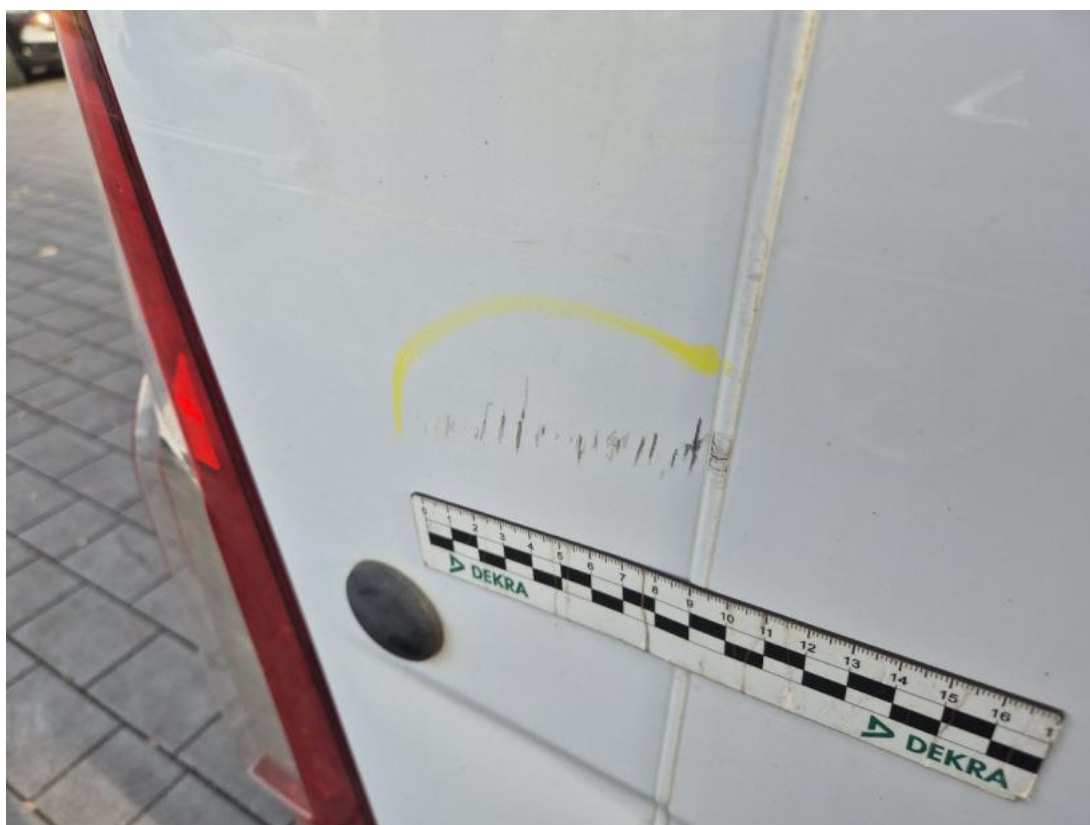
**Fot. 44**

Błotnik tylny P / Ściana boczna P() - Rysa/odprysk 3

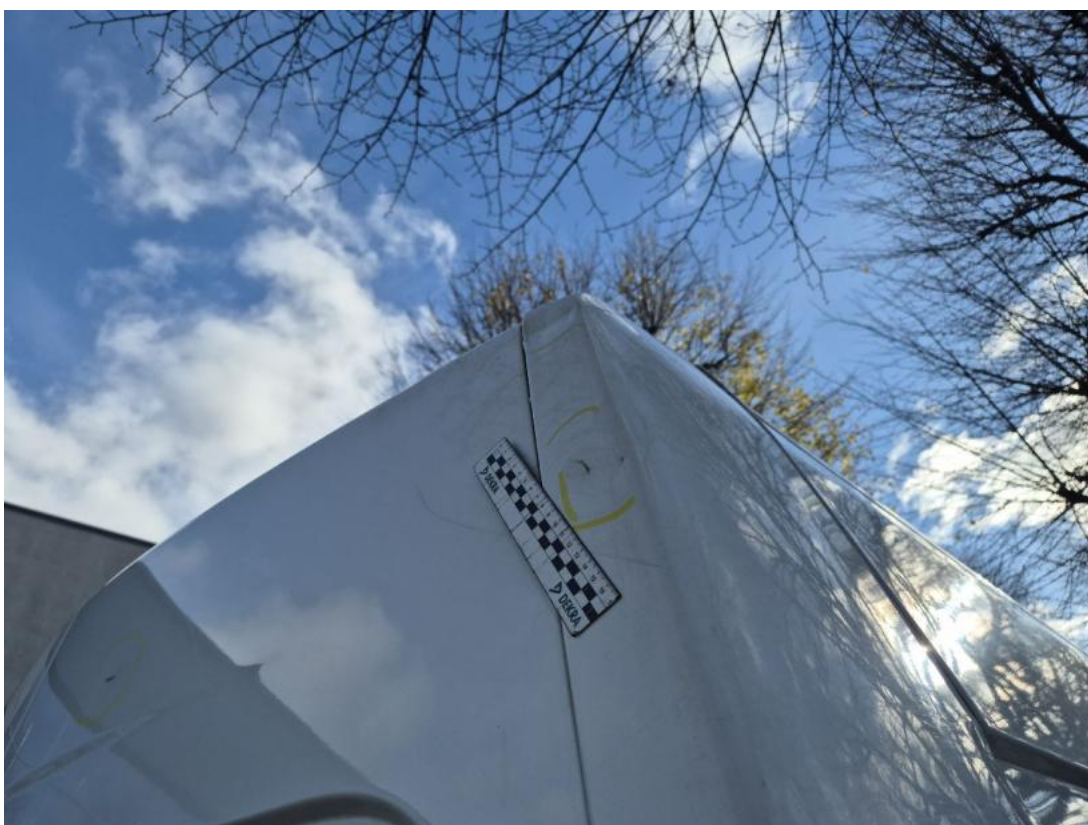
**Fot. 46**

Błotnik tylny P / Ściana boczna P - Wgniecenie/odkształcenie 2

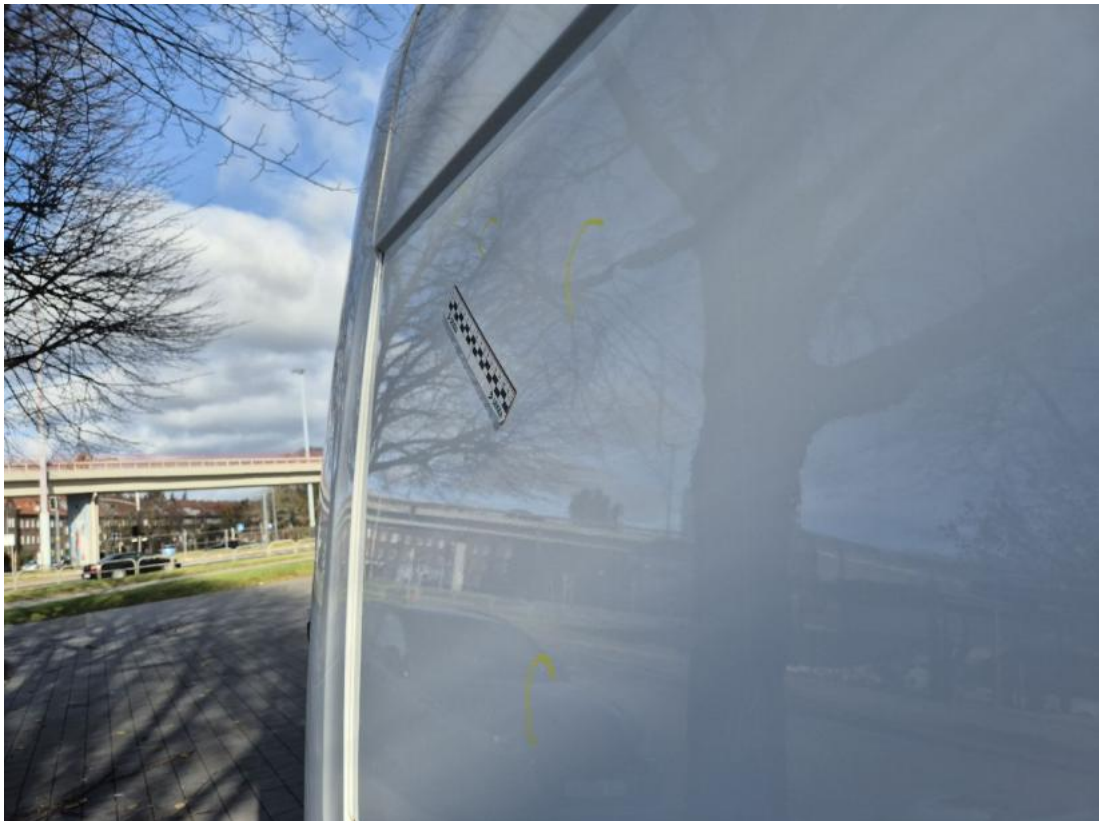
**Fot. 47**

Błotnik tylny P / Ściana boczna P() - Wgniecenie/odkształcenie 3

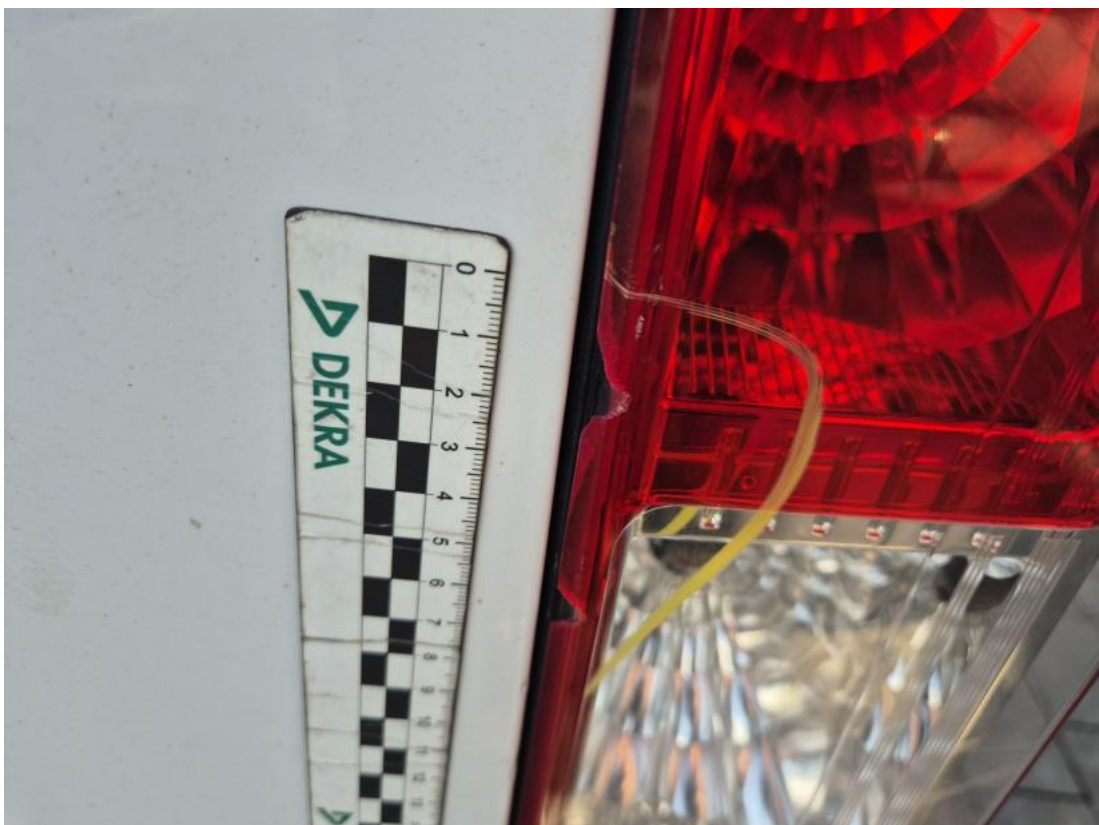
**Fot. 48**

| 15 | Lampa tylna kompletna R | pęknięcie | WY | 0.3 |

Lampa tylna zew P - Pęknięcie/rozerwanie 1

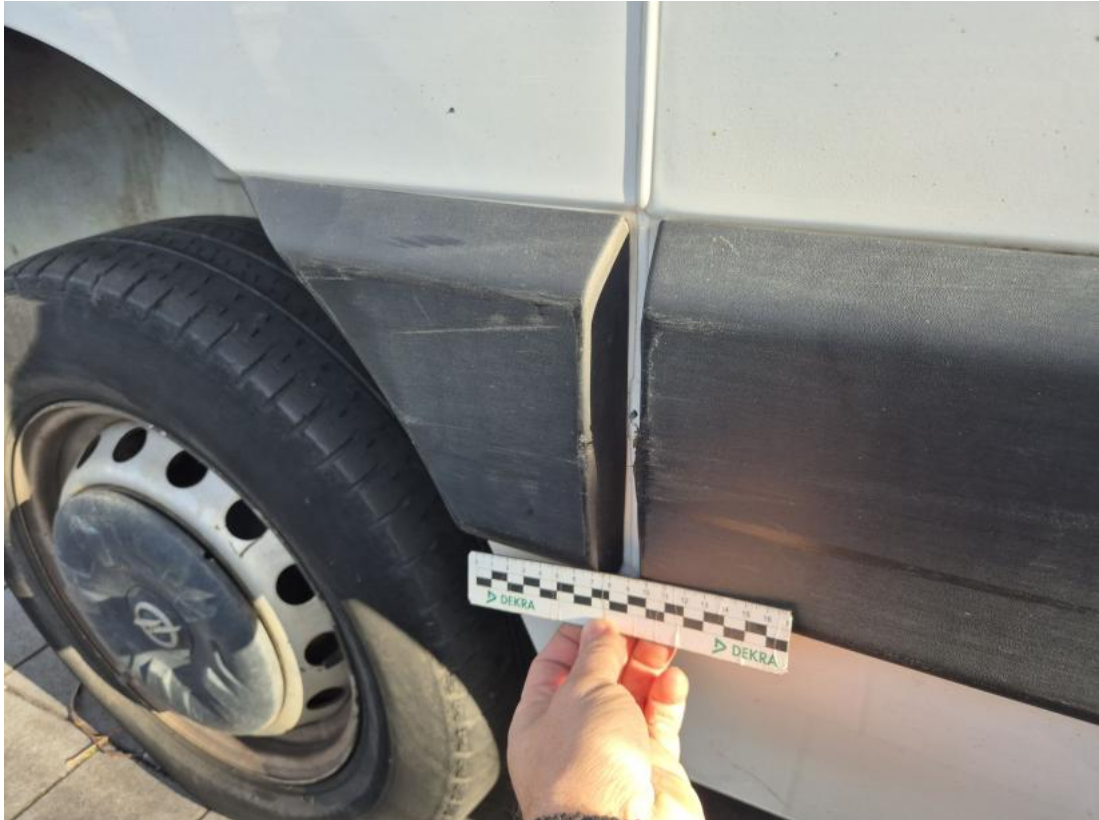
**Fot. 49**

| 18 | Listwa ochronna.przed.łotnika tyl. R | zarysowanie | WY | 0.2 |

Listwa krawędzi błotnika tyl P - Rysa/odprysk 1

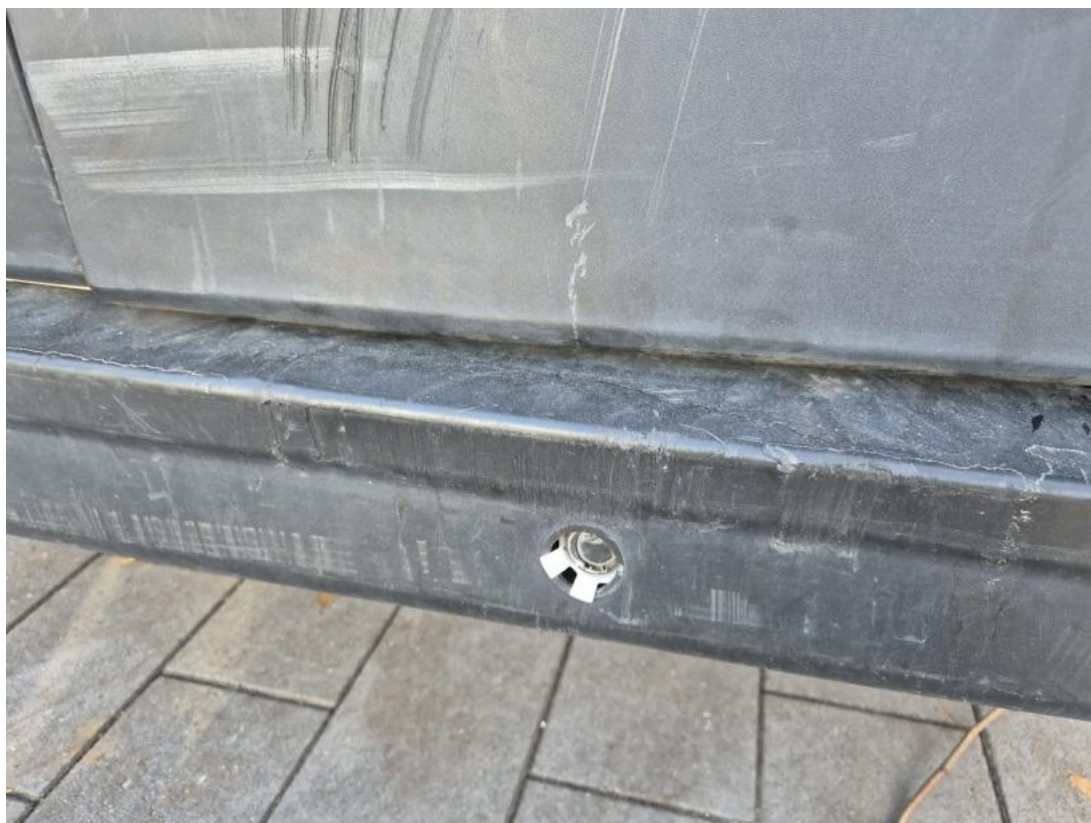
**Fot. 51**

| 12 | Zderzak, środek | wgniecenie | WY | 0.2 |

Zderzak tylny - Wgniecenie/odkształcenie 1

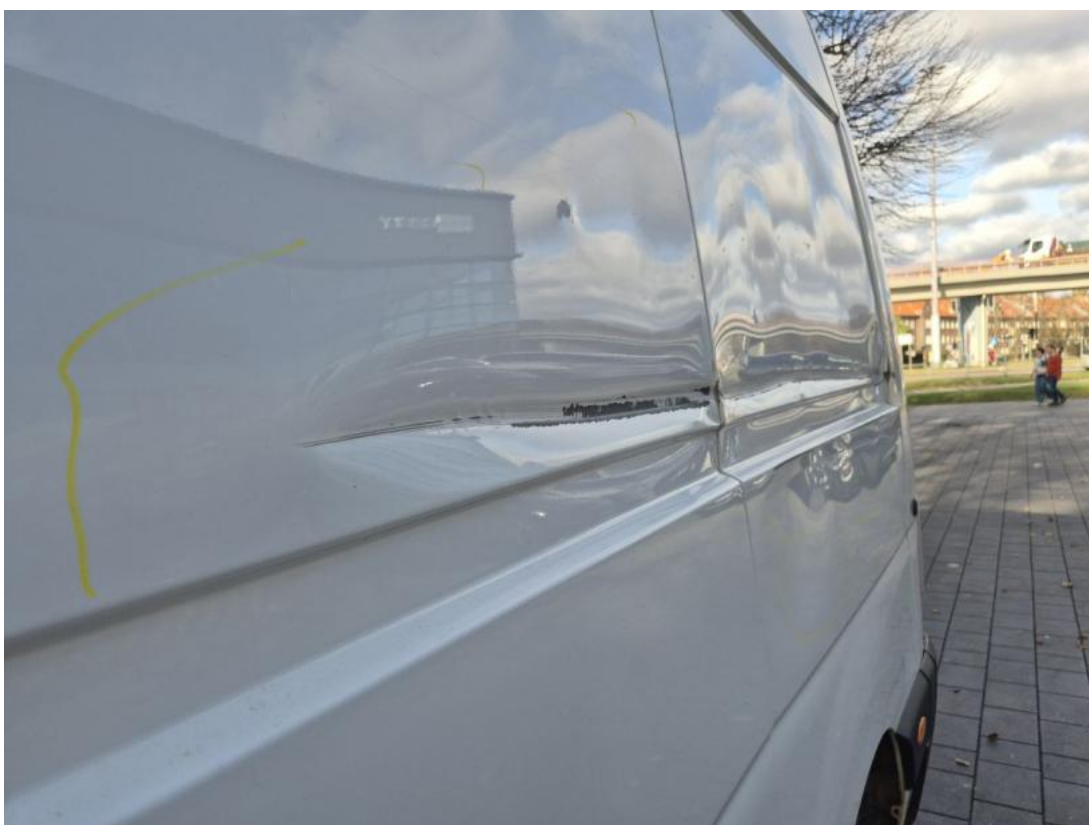
**Fot. 54**

Błotnik tylny L / Ściana boczna L - zdjęcie poglądowe 1

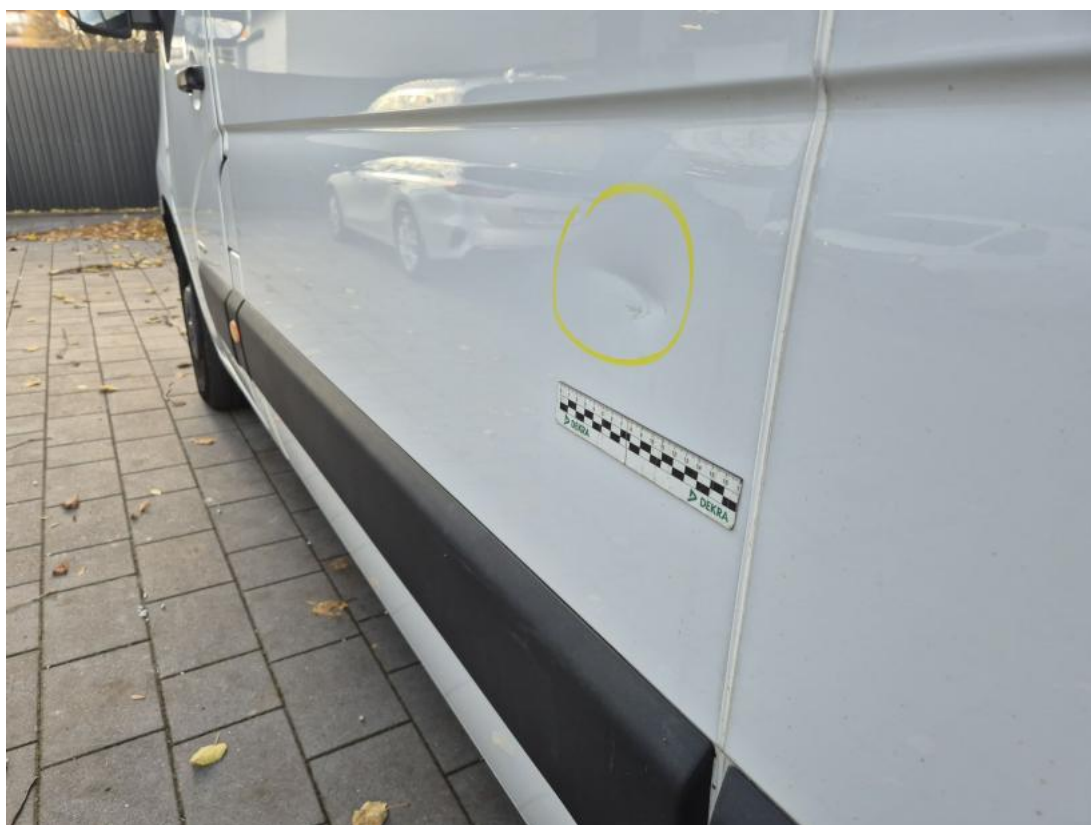
**Fot. 56**

| 16 | Łotnik tylny L | wgniecenie, zarysowanie | WY | 10.4 |

Błotnik tylny L / Ściana boczna L - Wgniecenie/odkształcenie 1

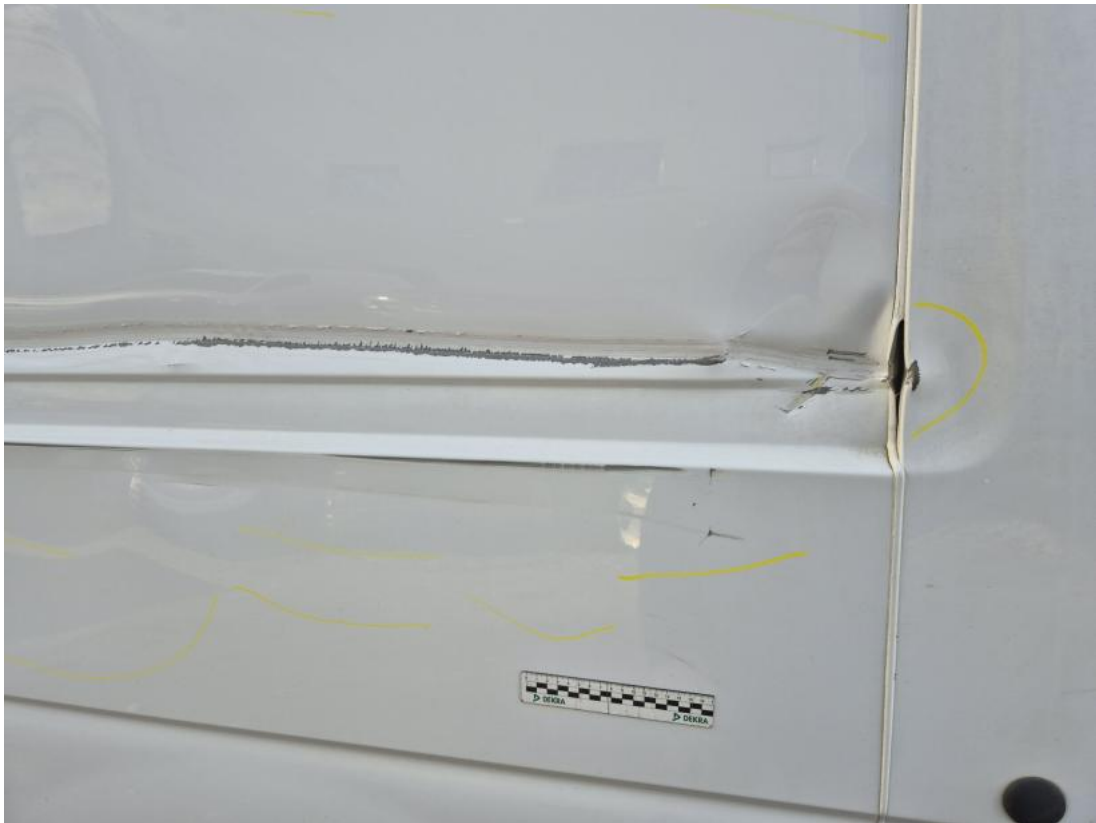
**Fot. 57**

| 11 | Ściana boczna część środ. L | pęknięcie, wgniecenie, zarysowanie | WY | 8.9 |

Błotnik tylny L / Ściana boczna L - Pęknięcie/rozerwanie 1

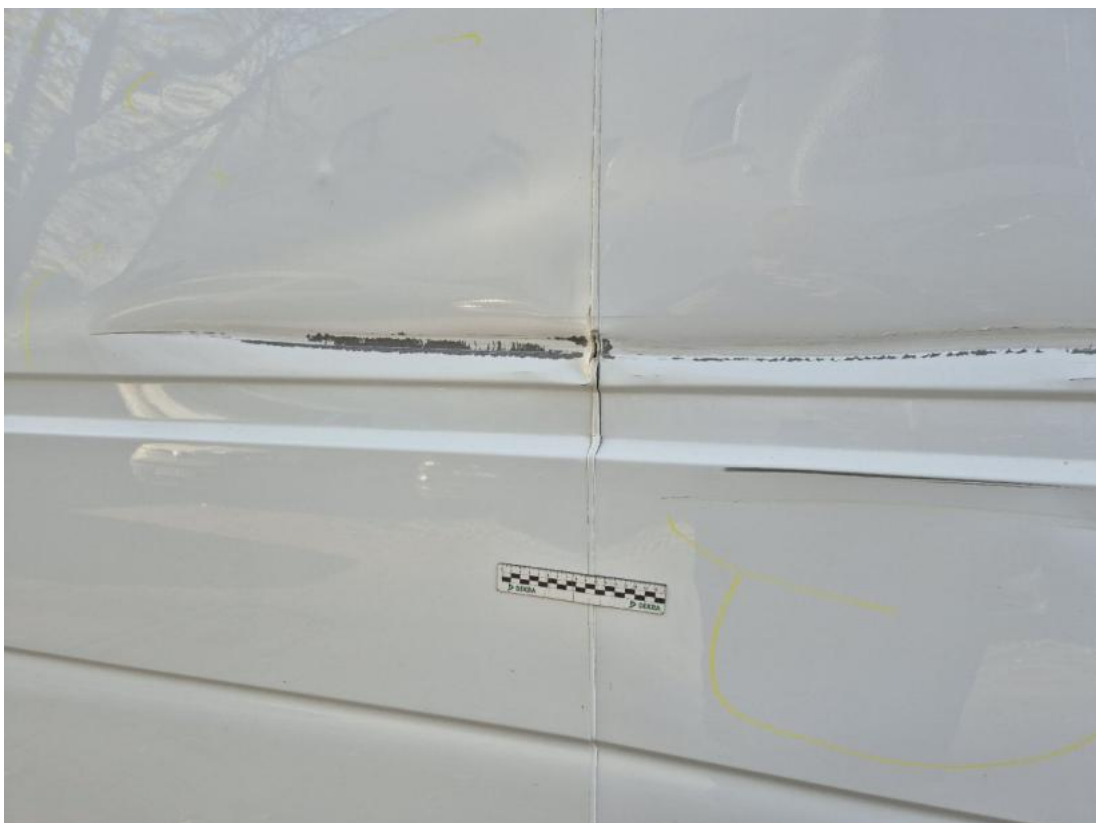
**Fot. 58**

Błotnik tylny L / Ściana boczna L - Pęknięcie/rozerwanie 2

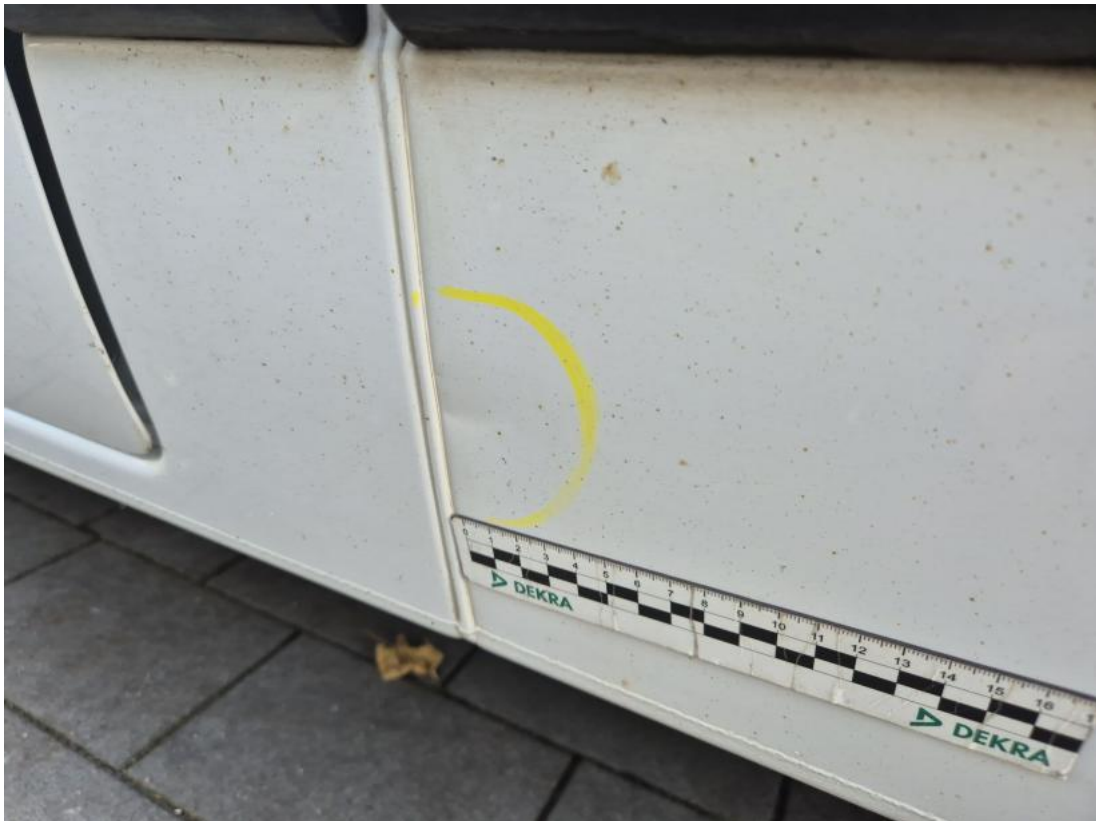
**Fot. 59**

Błotnik tylny L / Ściana boczna L() - Pęknięcie/rozerwanie 3

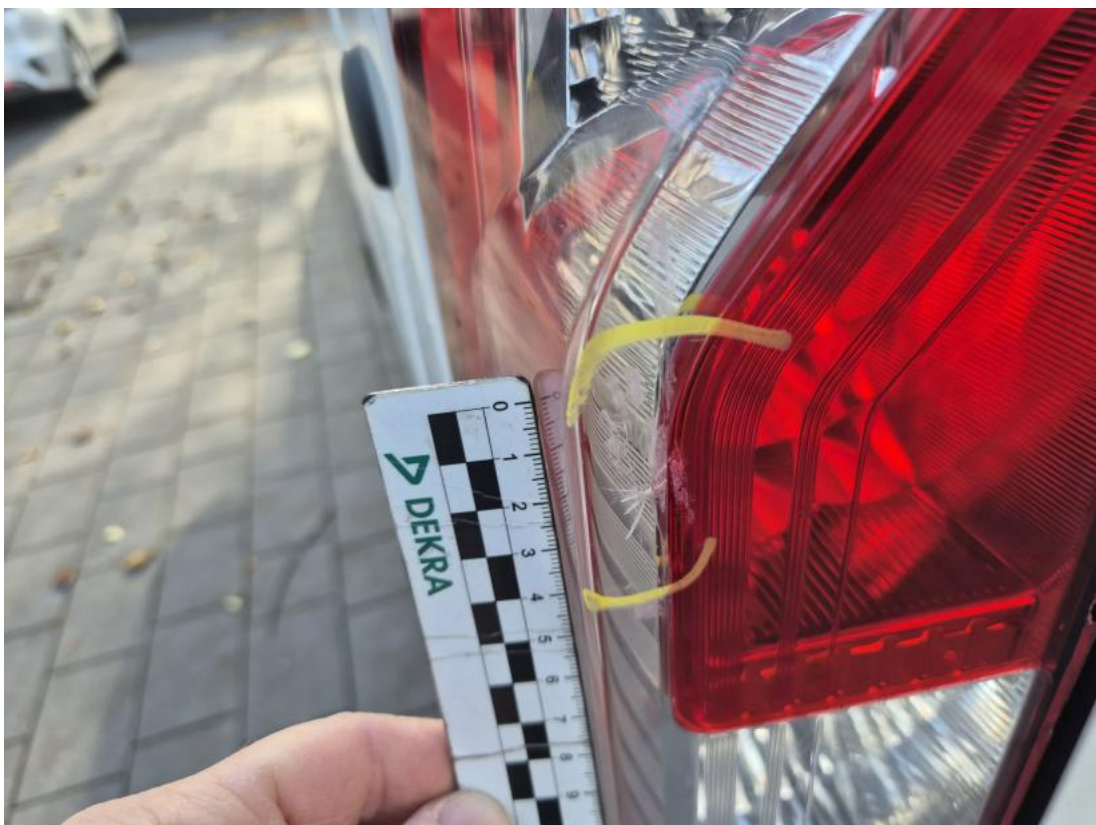
**Fot. 60**

| 14 | Lampa tylna kompletna L | pęknięcie | WY | |

Lampa tylna zew L - Pęknięcie/rozerwanie 1

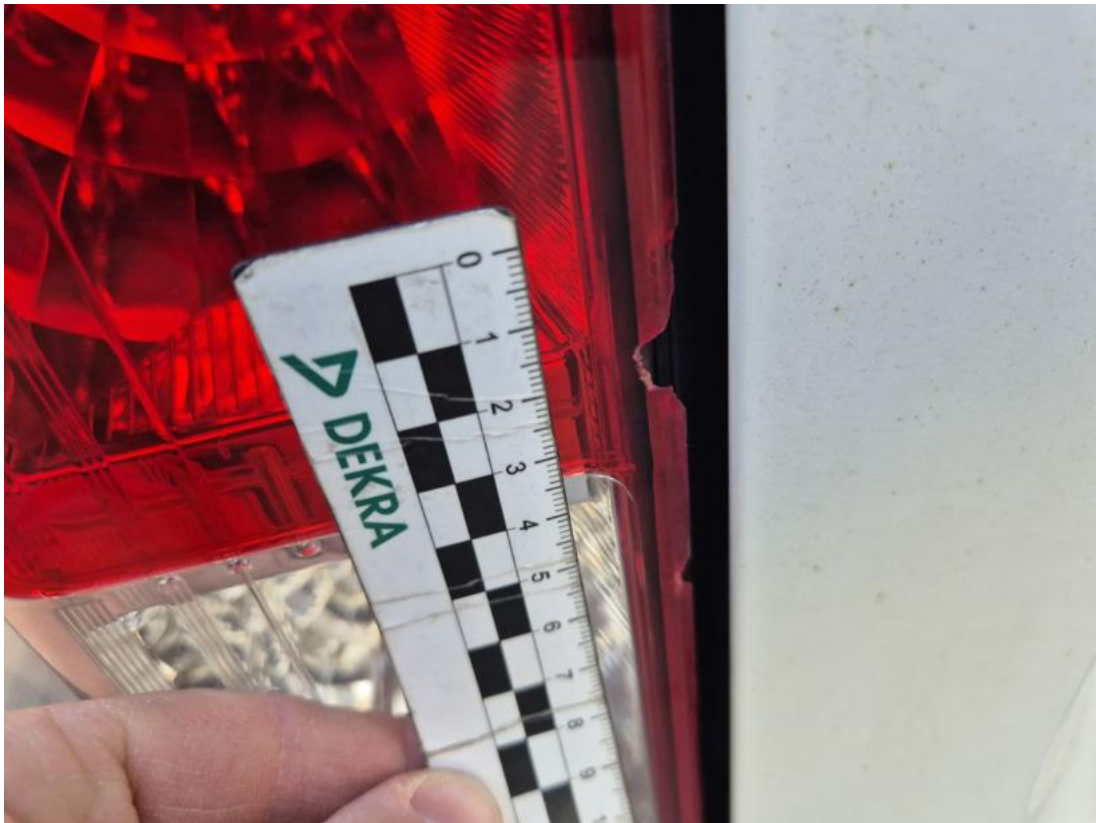
**Fot. 61**

Lampa tylna zew L - Pęknięcie/rozerwanie 2
