## Raport z oględzin pojazdu

| Numer raportu | 08169/11/25-15201 | Data raportu | 04-11-2025 |

| Marka, model | OPEL Movano CDTI Euro 6 22... |
| Numer rejestracyjny | WD7247P |

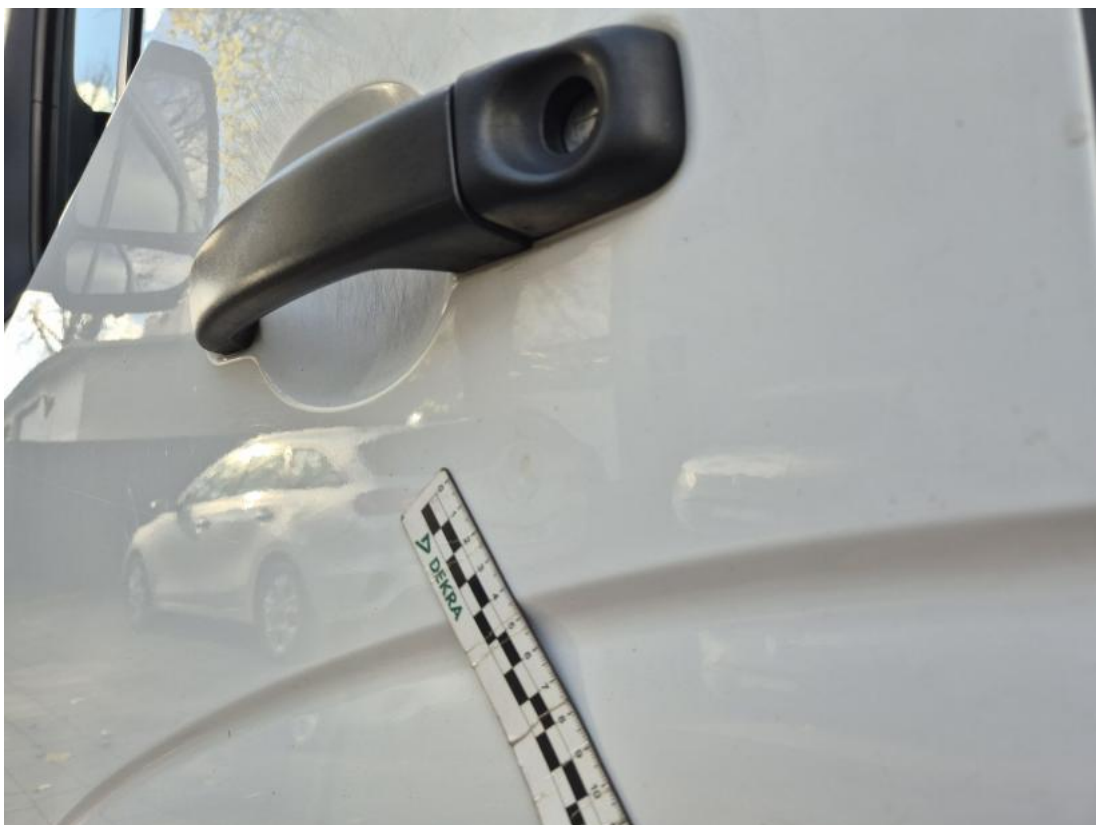
**Fot. 62**

| 25 | Drzwi przednie (nieuzbrojone) L | wgniecenie, wgniecenie | NA | 2.5 |

Drzwi przed L - Wgniecenie/odkształcenie 1

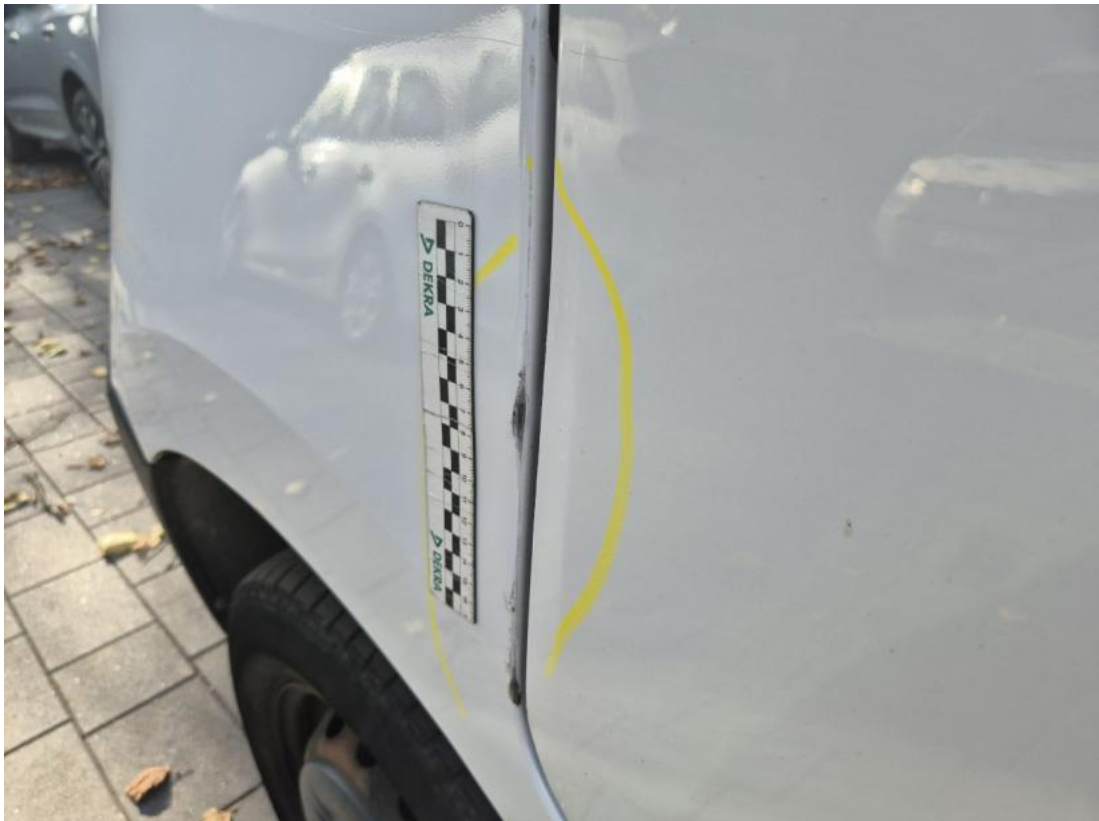
**Fot. 63**

Drzwi przed L - Wgniecenie/odkształcenie 2

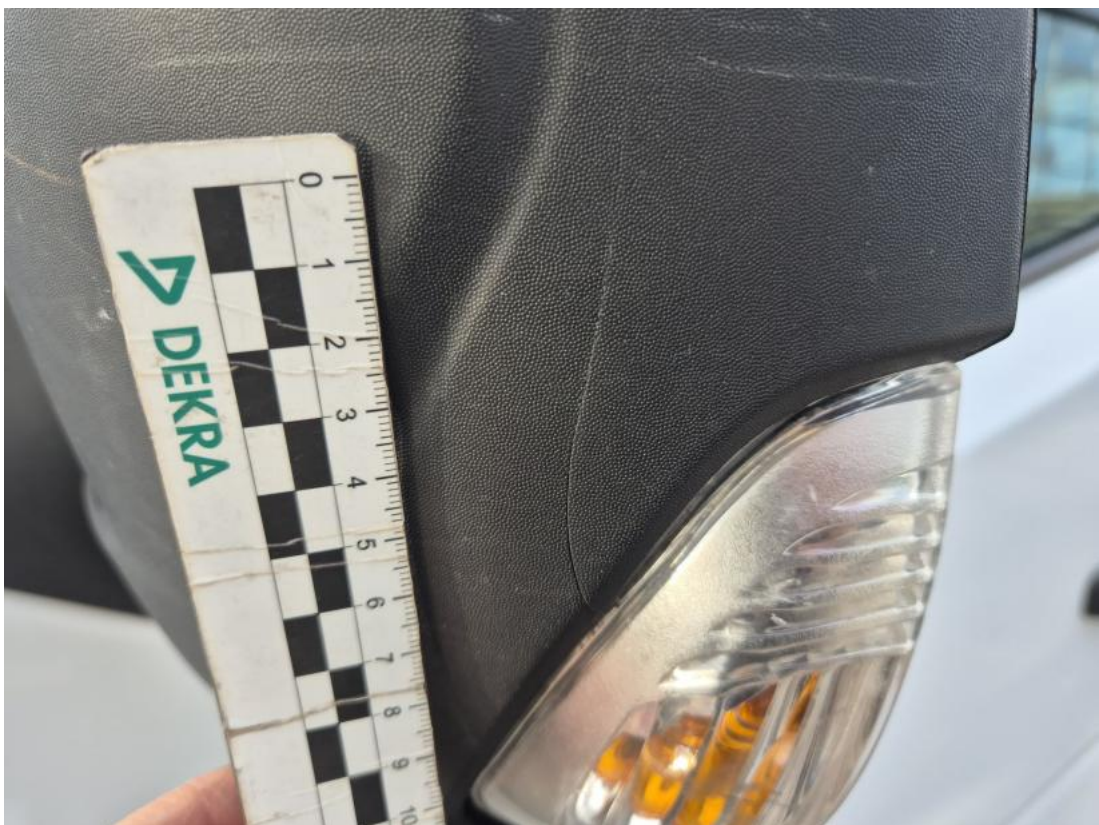
**Fot. 64**

| 10 | Lusterko zewn.sterow.elekt. L | pęknięcie | WY | 0.3 |

Lusterko zew L - Pęknięcie/rozerwanie 1

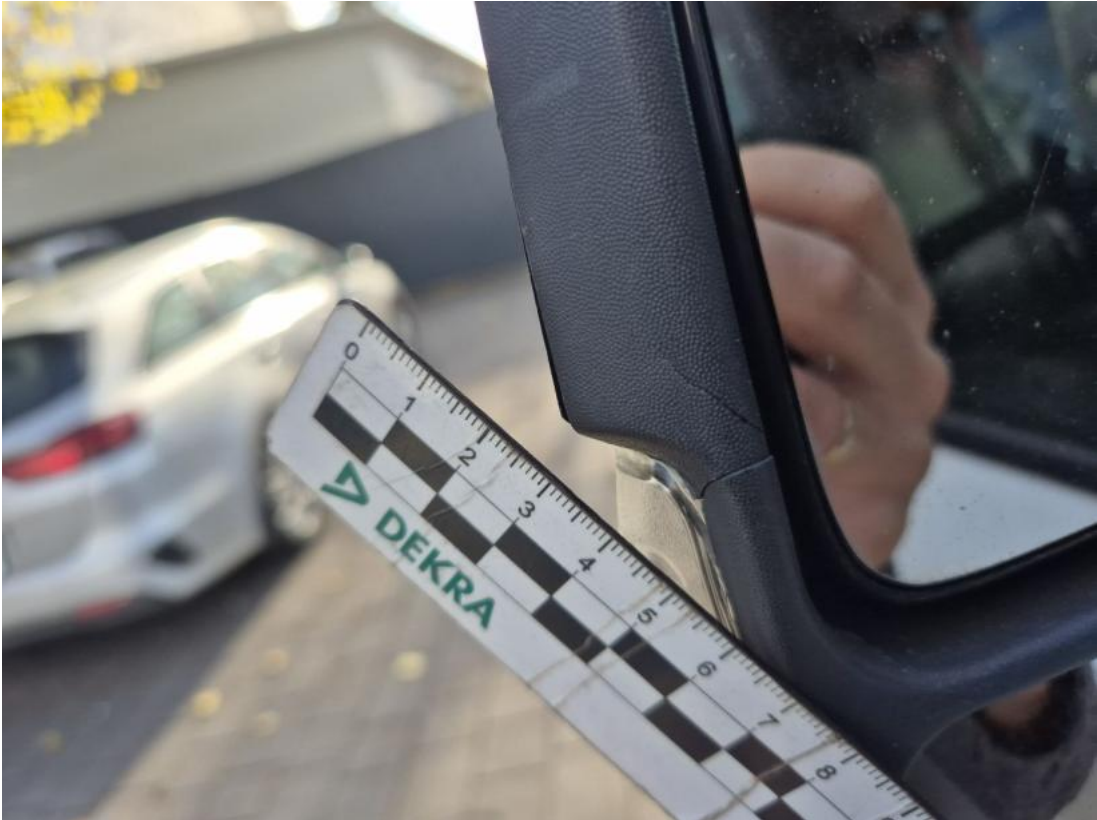
**Fot. 65**

Lusterko zew L - Pęknięcie/rozerwanie 2

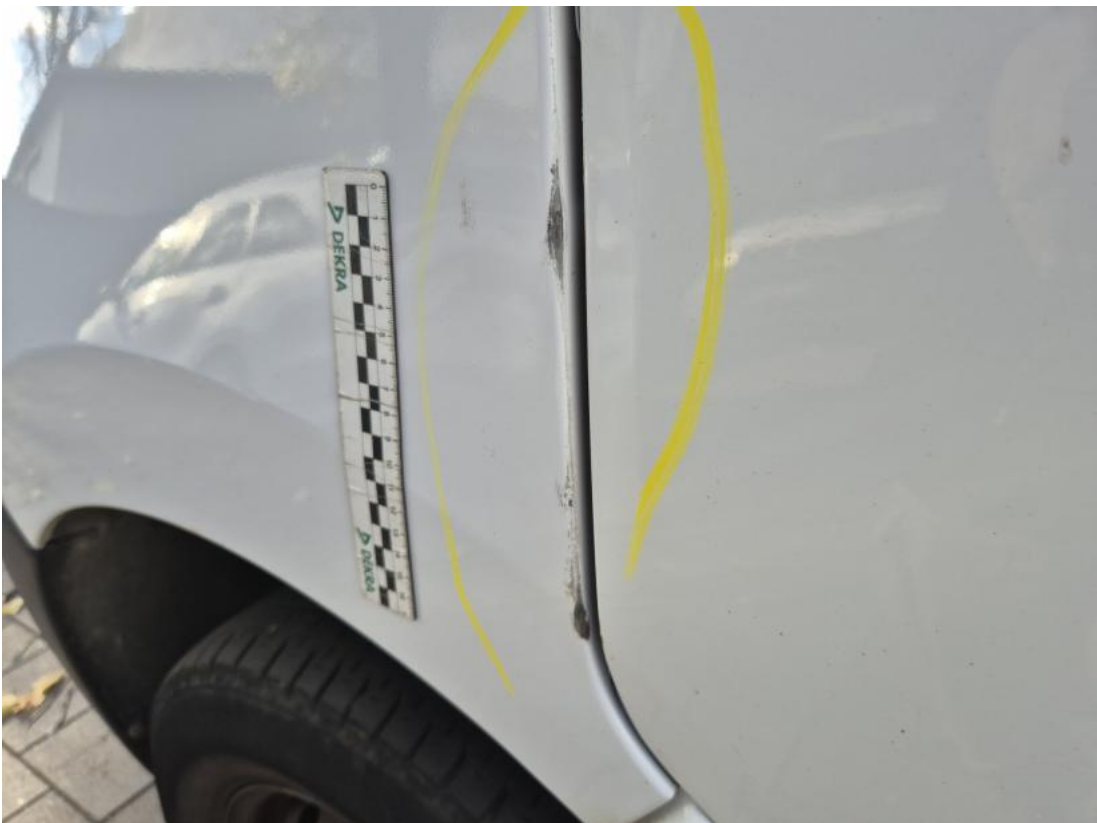
**Fot. 66**

| 21 | Łotnik przedni L | wgniecenie, zarysowanie | NA | 2 |

Łótnik przedni L - Wgniecenie/odkształcenie 1

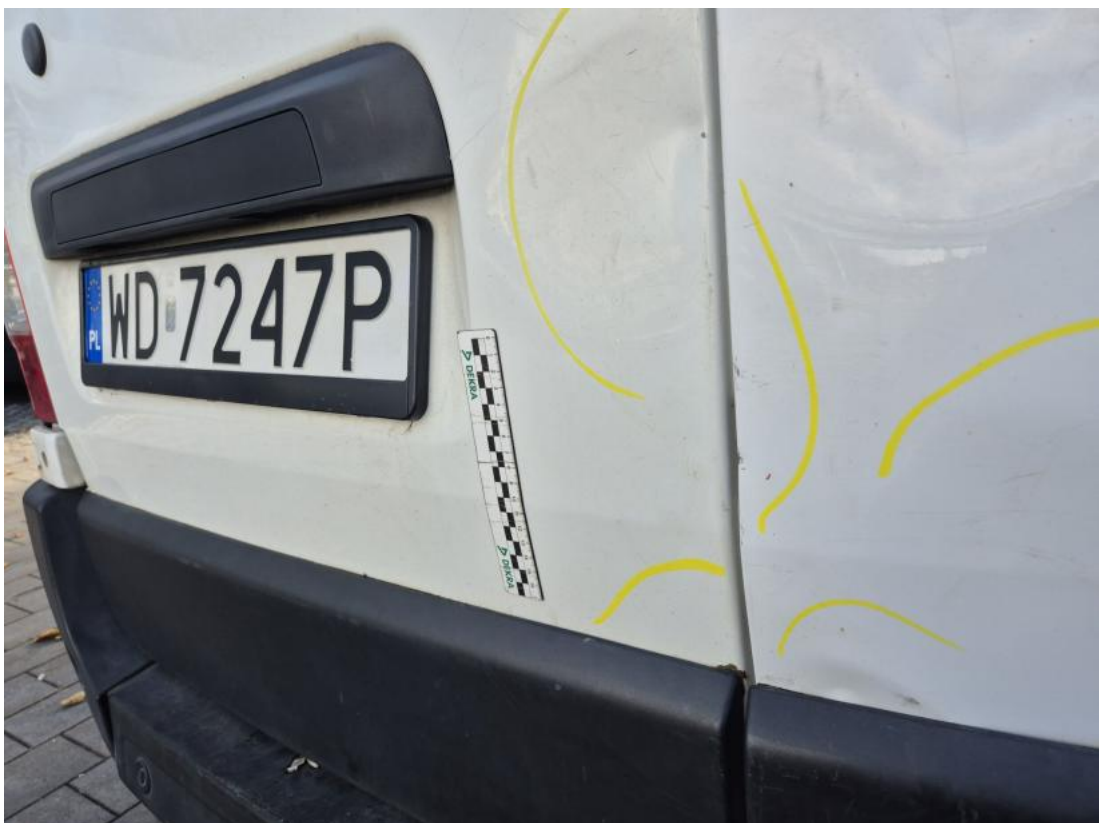
**Fot. 68**

| 28 | Drzwi tylne, skrzydło lewe L | liczne, wgniecenie | NA | 3 |

Drzwi tyłu lewe - Wgniecenie/odkształcenie 1

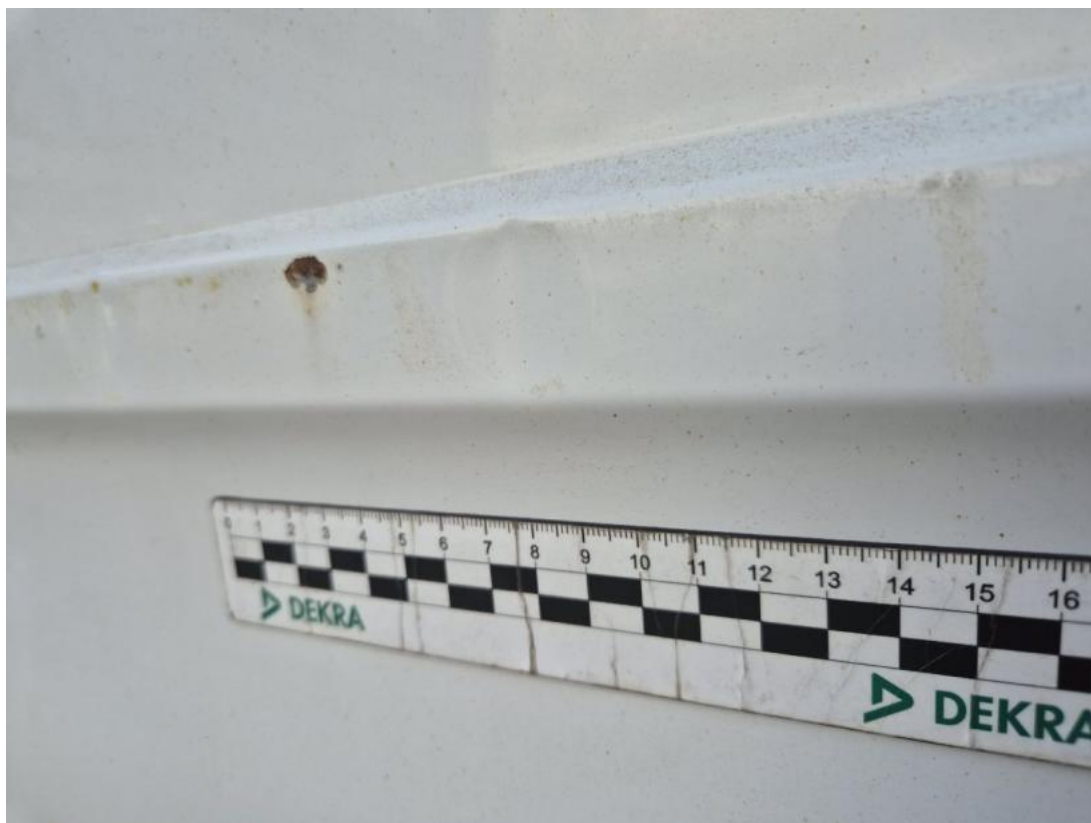
**Fot. 69**

Drzwi tyłu lewe - Wgniecenie/odkształcenie 2

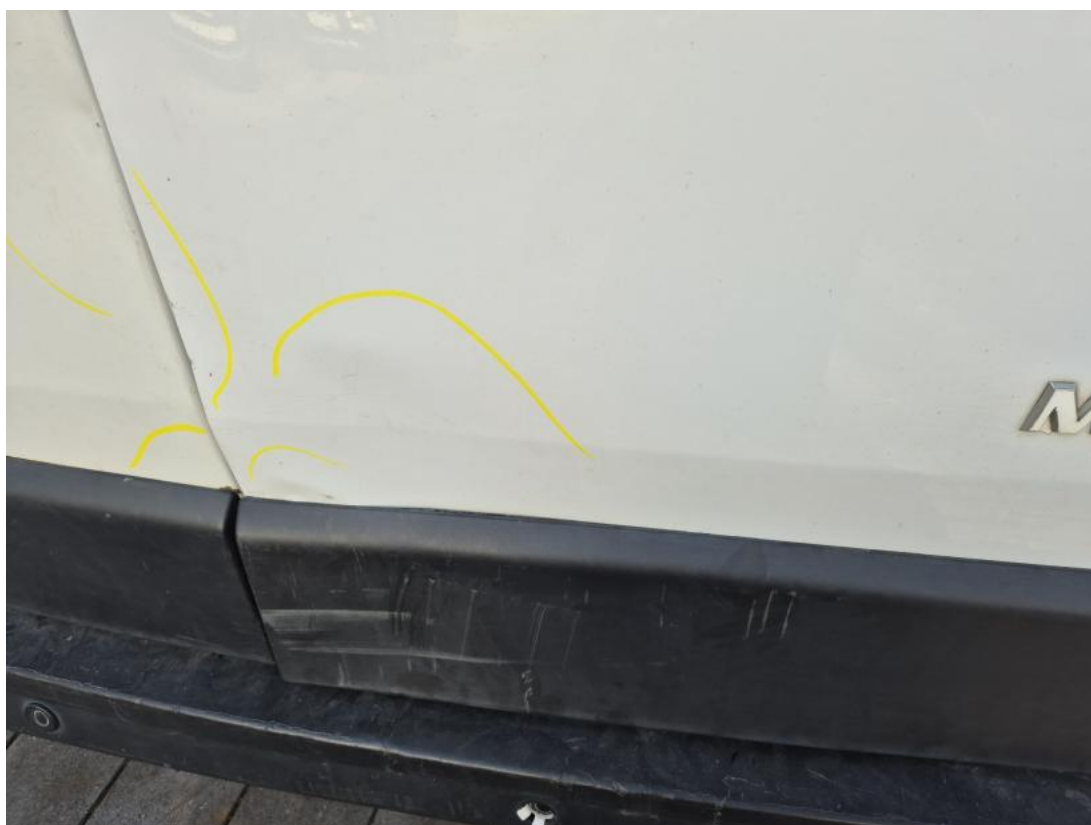
**Fot. 70**

| 29 | Drzwi tylne, skrzydło prawe R | liczne, wgniecenie | NA | 3 |

Drzwi tyłu prawe - Wgniecenie/odkształcenie 1

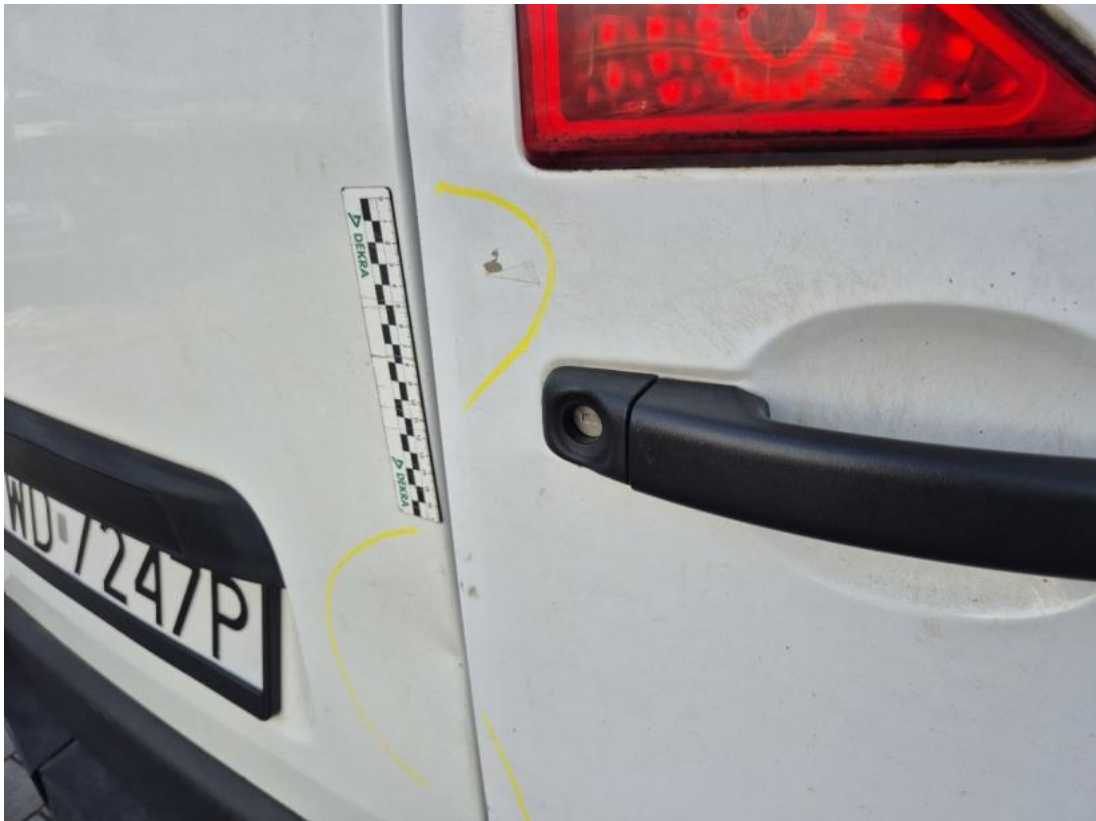
**Fot. 71**

Drzwi tyłu prawe - Wgniecenie/odkształcenie 2

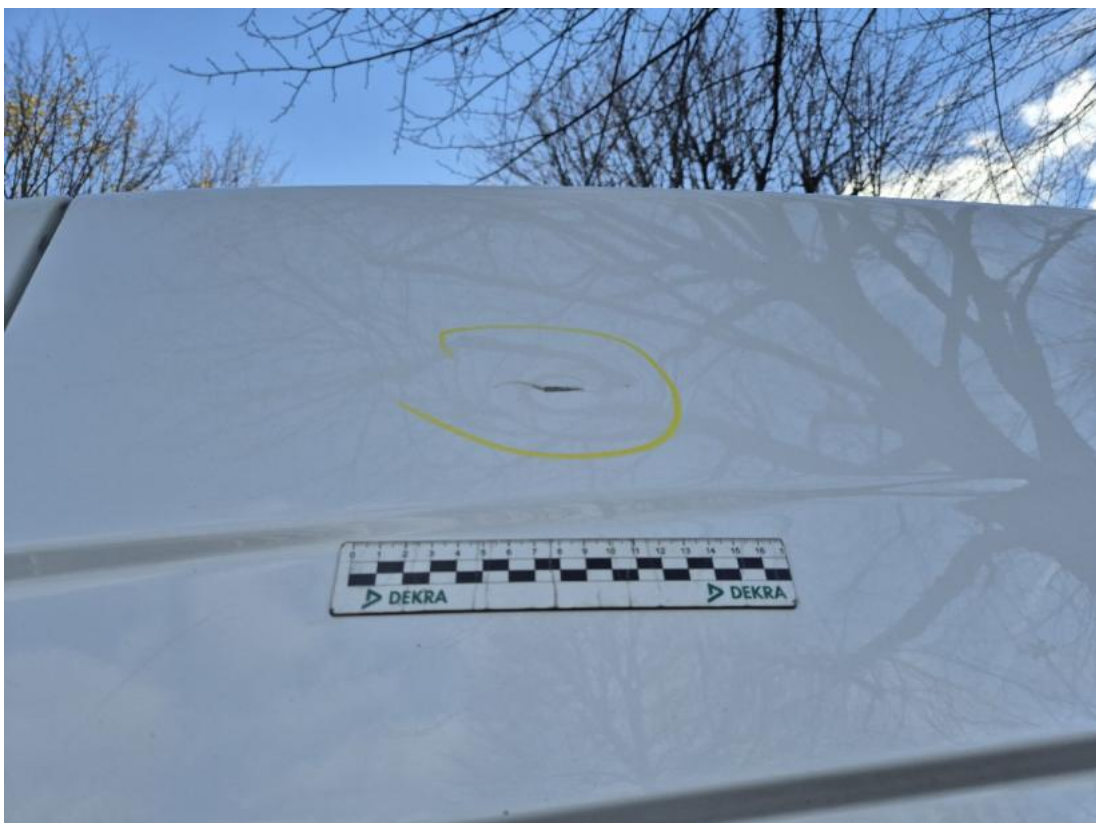
**Fot. 72**

Drzwi tyłu prawe() - Wgniecenie/odkształcenie 3

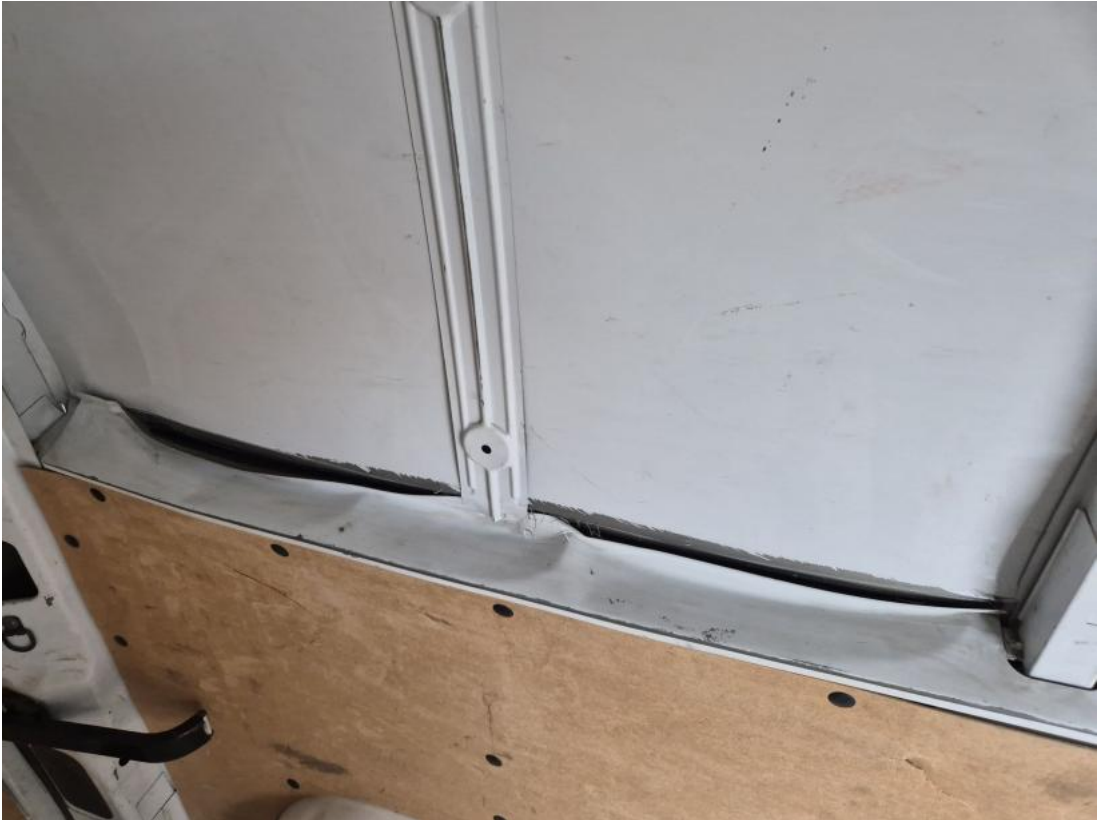
**Fot. 73**

Ściana lewa - Wgniecenie/odkształcenie 1

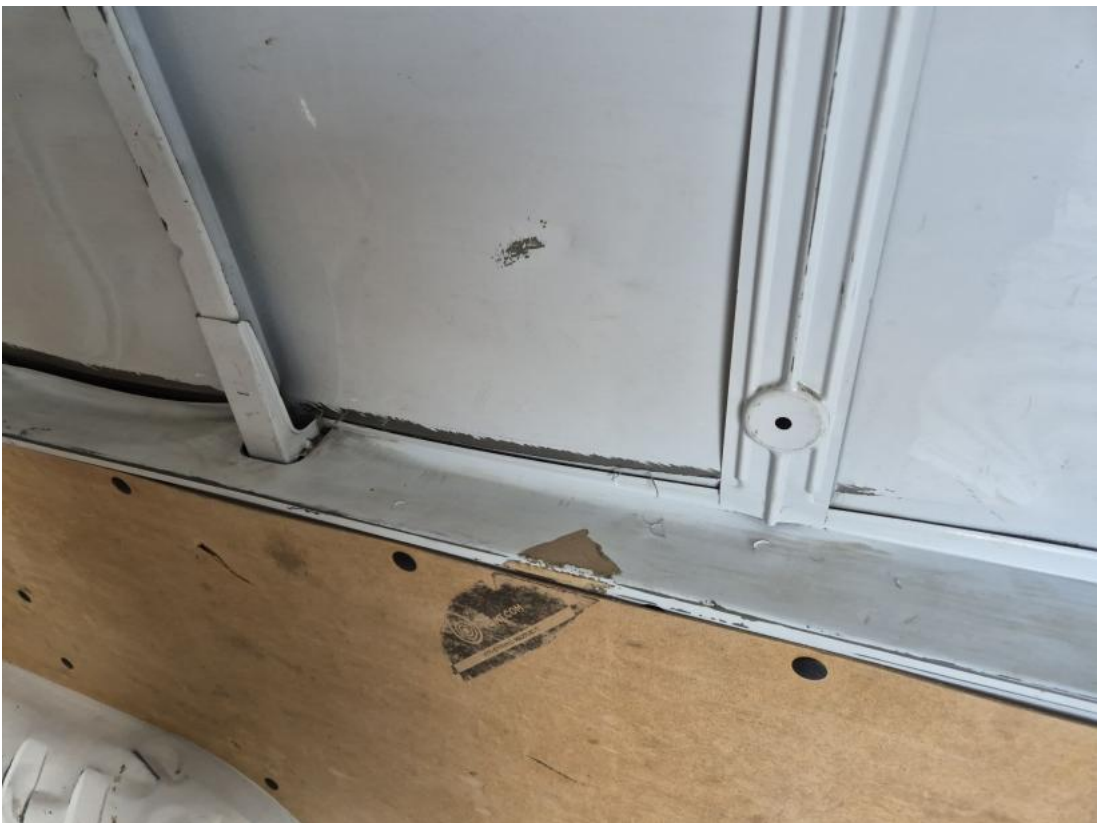
**Fot. 74**

Ściana lewa - Wgniecenie/odkształcenie 2

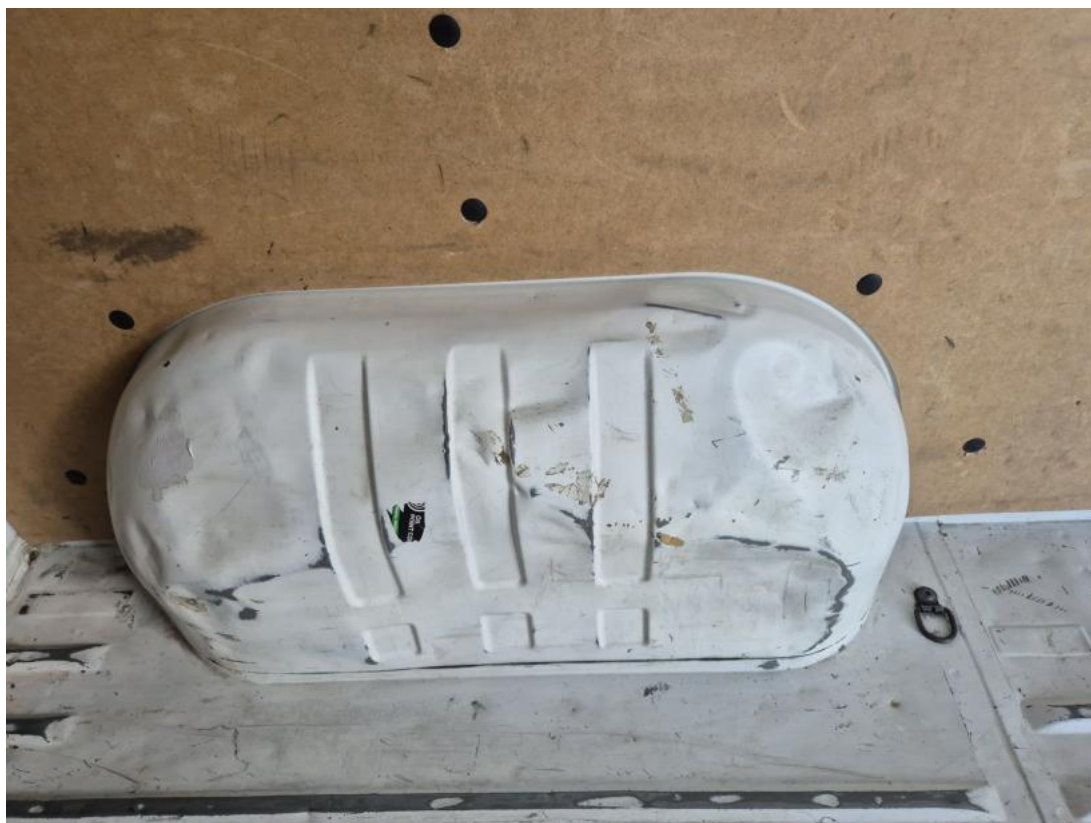
**Fot. 75**

Ściana lewa() - Wgniecenie/odkształcenie 3

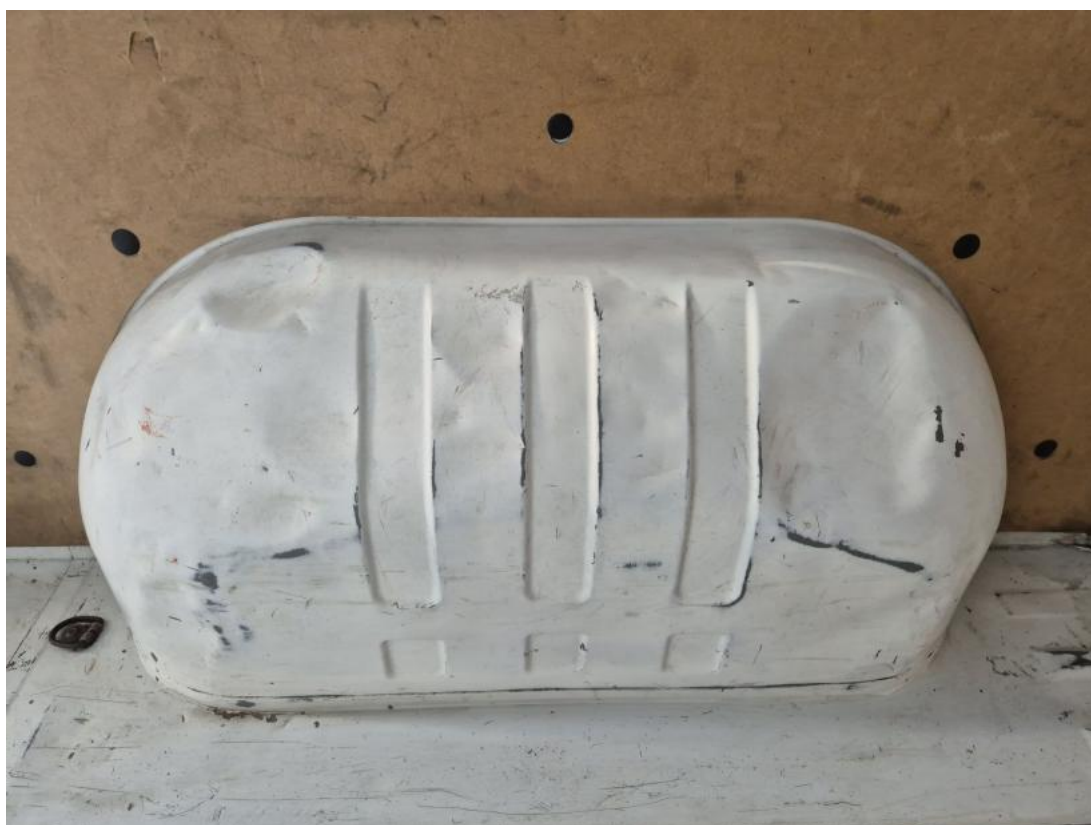
**Fot. 76**

Ściana prawa - Wgniecenie/odkształcenie 1
