## Raport z oględzin pojazdu

| Numer raportu | 08037/10/25-15201 | Data raportu | 30-10-2025 |

| Marka, model | RENAULT Clio V 19-23 |
| Numer rejestracyjny | PY9561J |

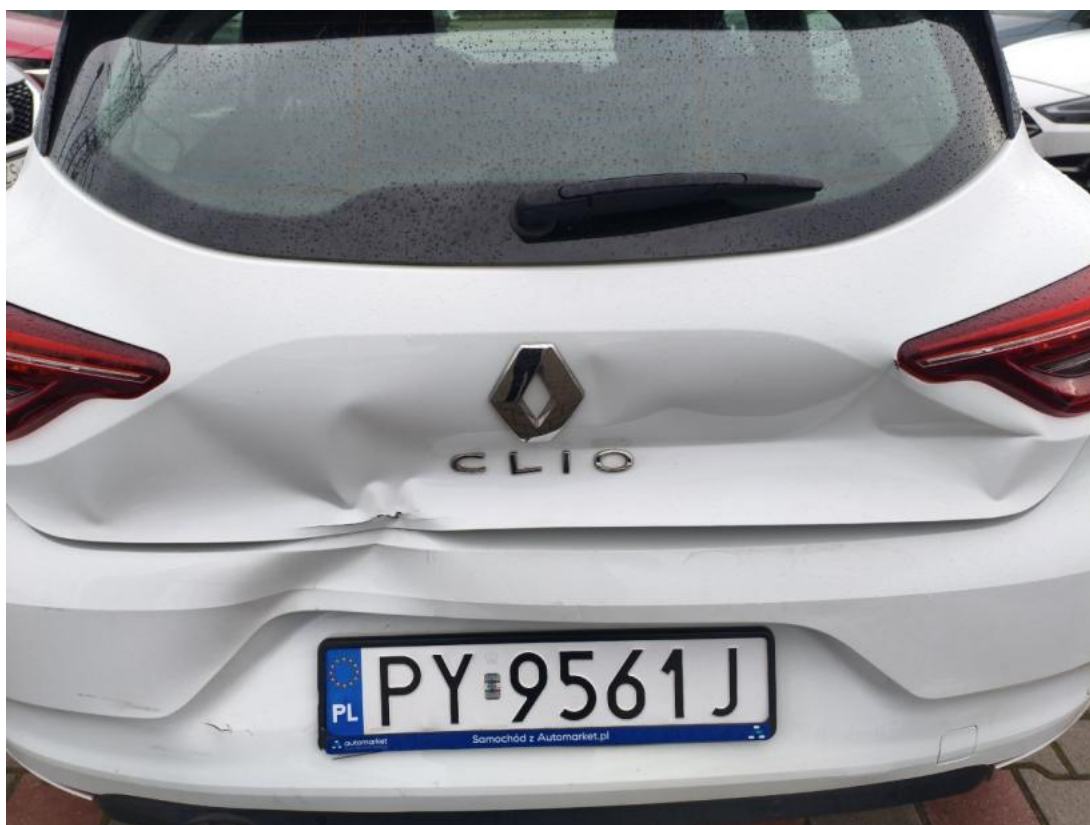
**Fot. 36**  
Pokrywy bagażnika - Rysa/odprysk 1

| 3 | Pokrywa tylna | wgniecenie/odkształcenie | WY | 2.7 |

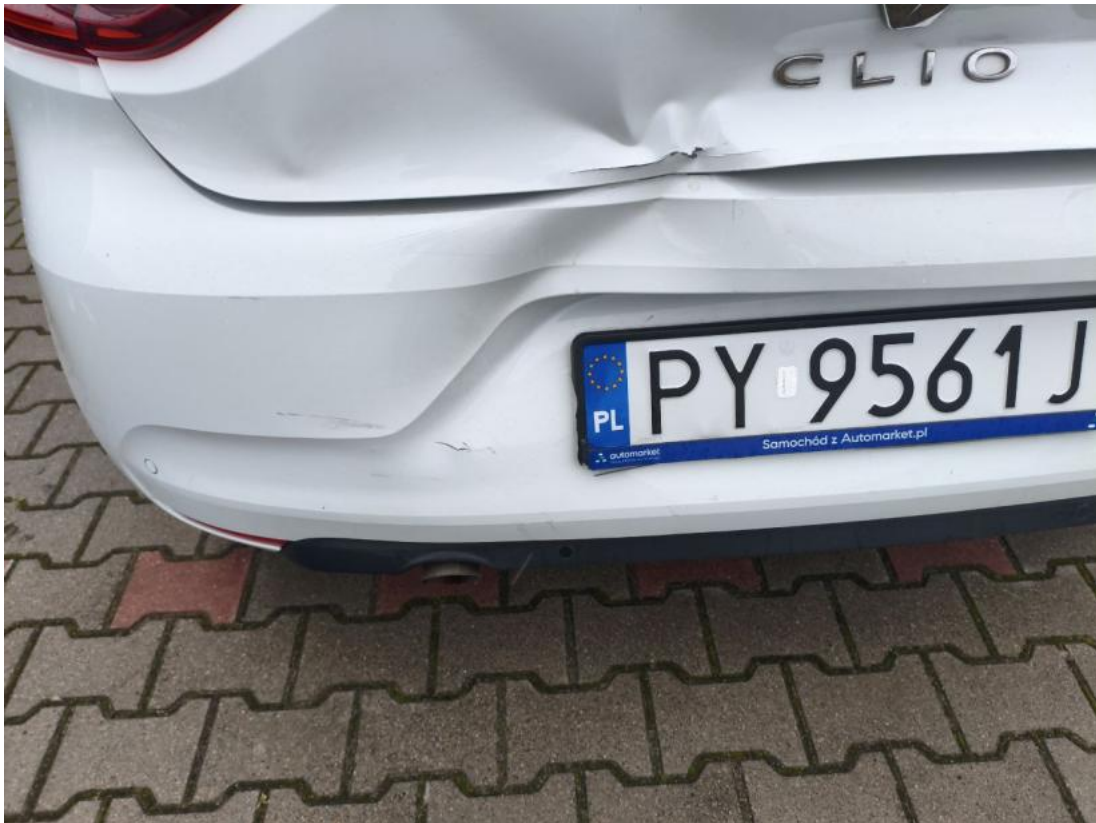
**Fot. 37**

Zderzak tylny - Wgniecenie/odkształcenie 1

| 1 | Okladzina zderzaka tylnego | wgniecenie/odkształcenie | WY | 1.1 |

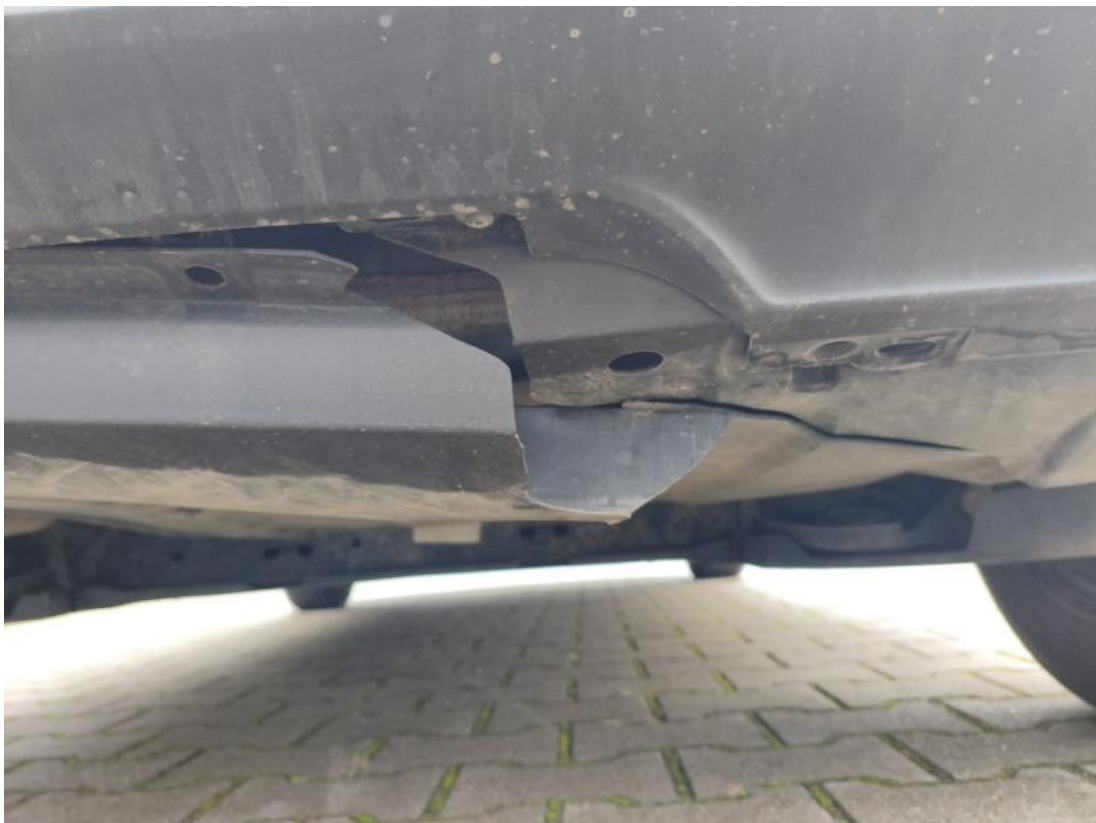
**Fot. 38**

Zderzak tylny cz dolna - Pęknięcie/rozerwanie 1

| 2 | Przysłona zderzaka | pęknięcie | WY | |
