## Raport z oględzin pojazdu

| Numer raportu | 216684/10/25-11401 | Data raportu | 10-10-2025 |

| Numer identyfikacyjny (VIN) | <b>NMTBZ3BE50R108621</b> |
| Marka, model | TOYOTA Corolla Sedan 18-22 |

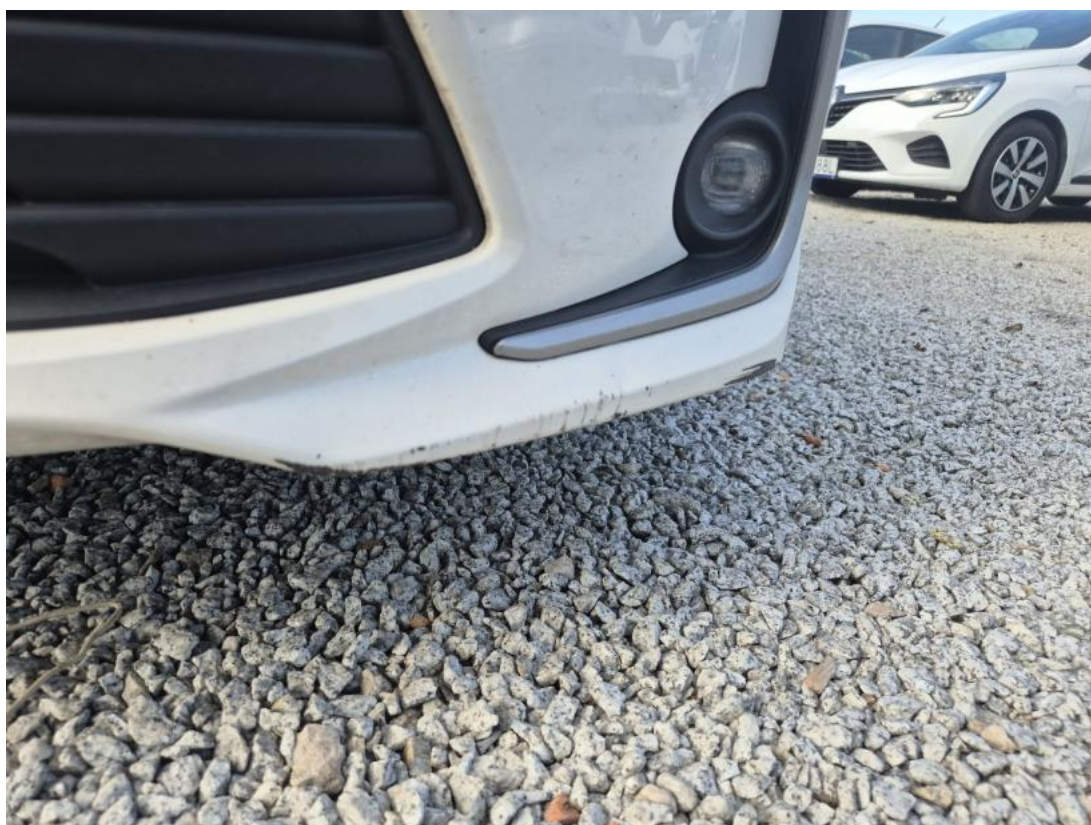
**Fot. 34**

| Poz. | Nazwa pozycji | Opis uszkodzeń | Kwalifik. | Naprawa [rbg] |
|---|---|---|---|---|
| 1 | Okladzina zderzaka przedniego | rysa/odprysk, pęknięcie | WY | 2 |

Zderzak - Rysa/odprysk 1

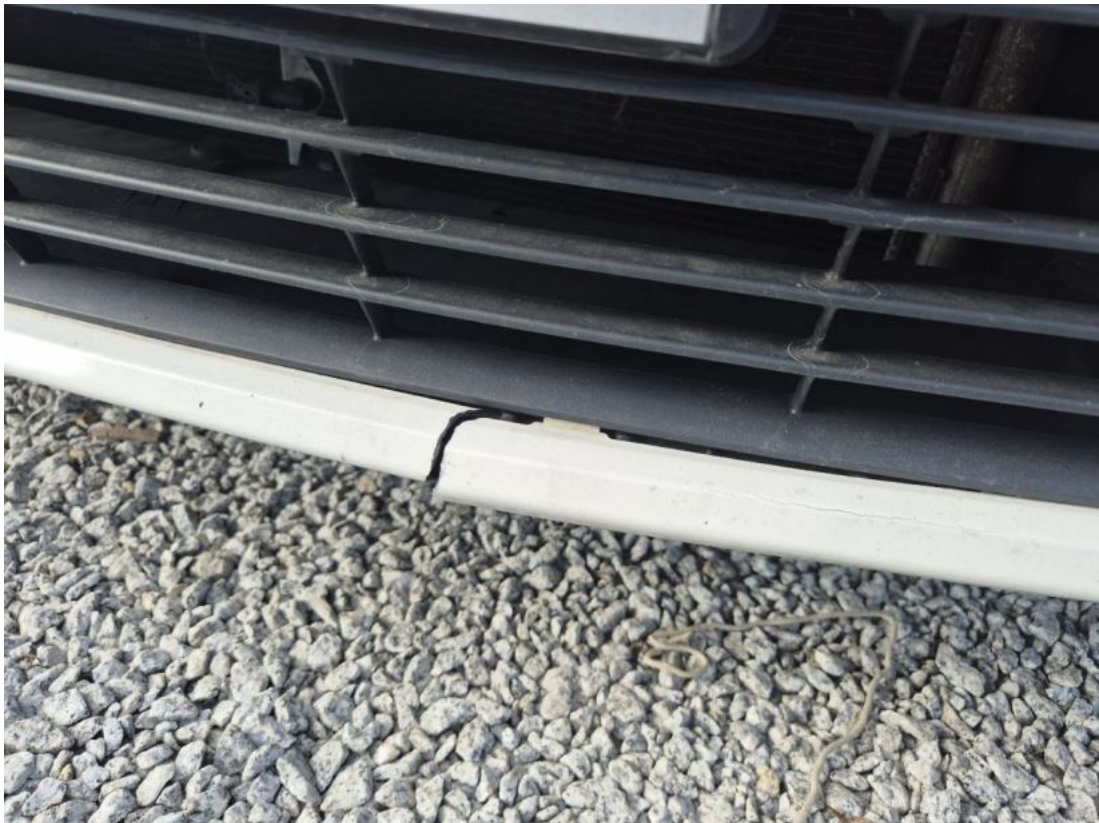
**Fot. 35**

Zderzak - Pęknięcie/rozerwanie 1

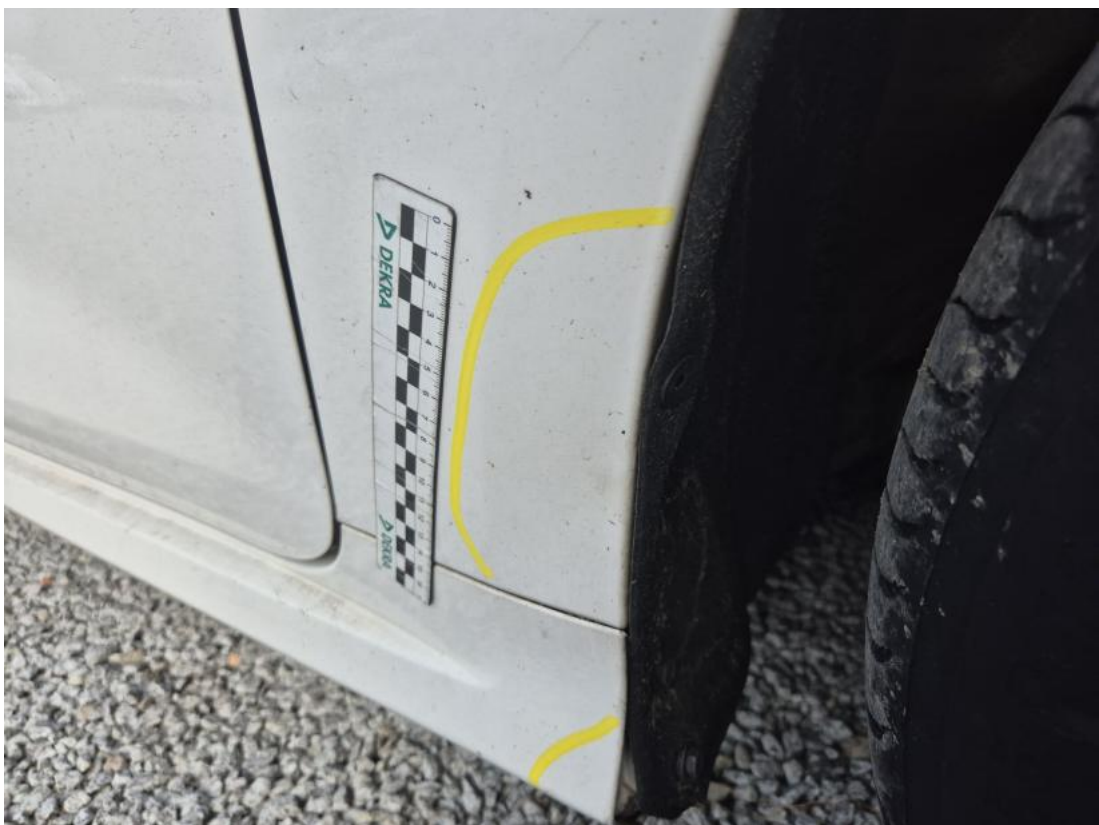
**Fot. 36**

| Poz. | Nazwa pozycji | Opis uszkodzeń | Kwalifik. | Naprawa [rbg] |
|---|---|---|---|---|
| 2 | Błotnik przedni R | wgniecenie/odkształcenie | NA | 0.7 |

Łótnik przedni P - Wgniecenie/odkształcenie 1

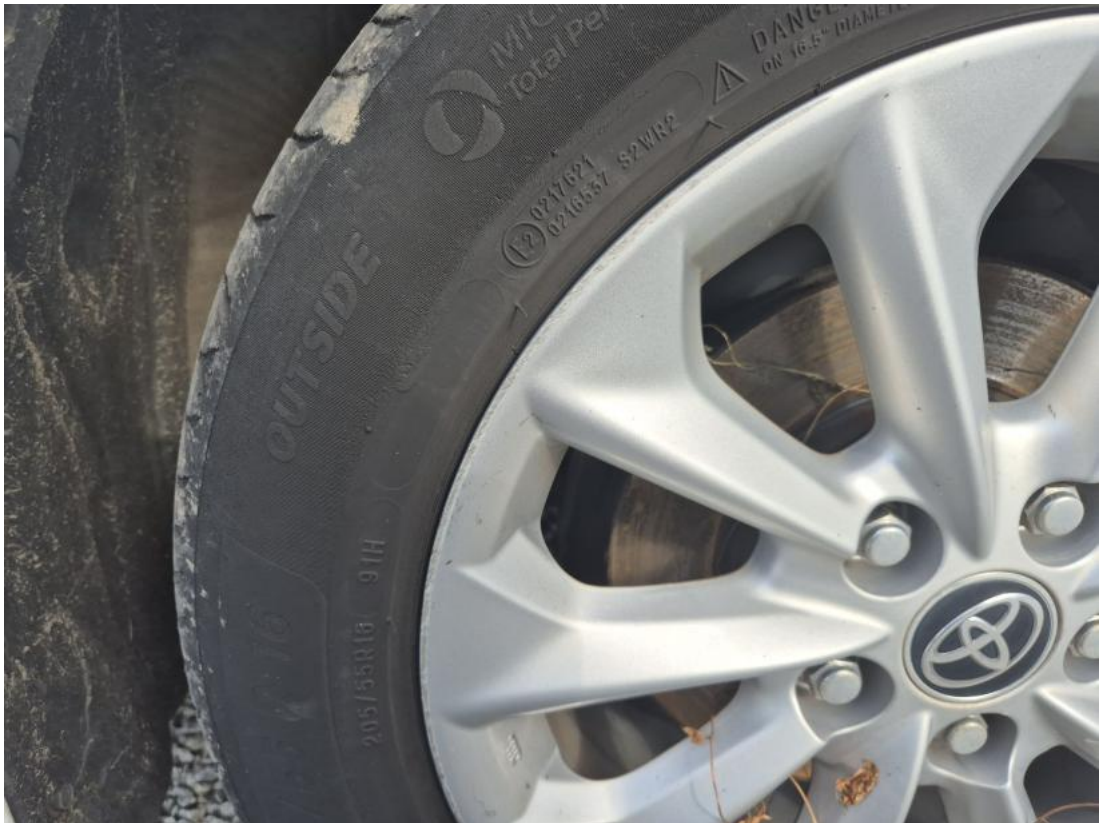
**Fot. 37**

| Poz. | Nazwa pozycji | Opis uszkodzeń | Kwalifik. | Naprawa [rbg] |
|---|---|---|---|---|
| 8 | Tarcza koła aluminiowa przód R | ubytki materiału | NA | 2 |

Felga aluminiowa przednia P - Rysa/odprysk 1

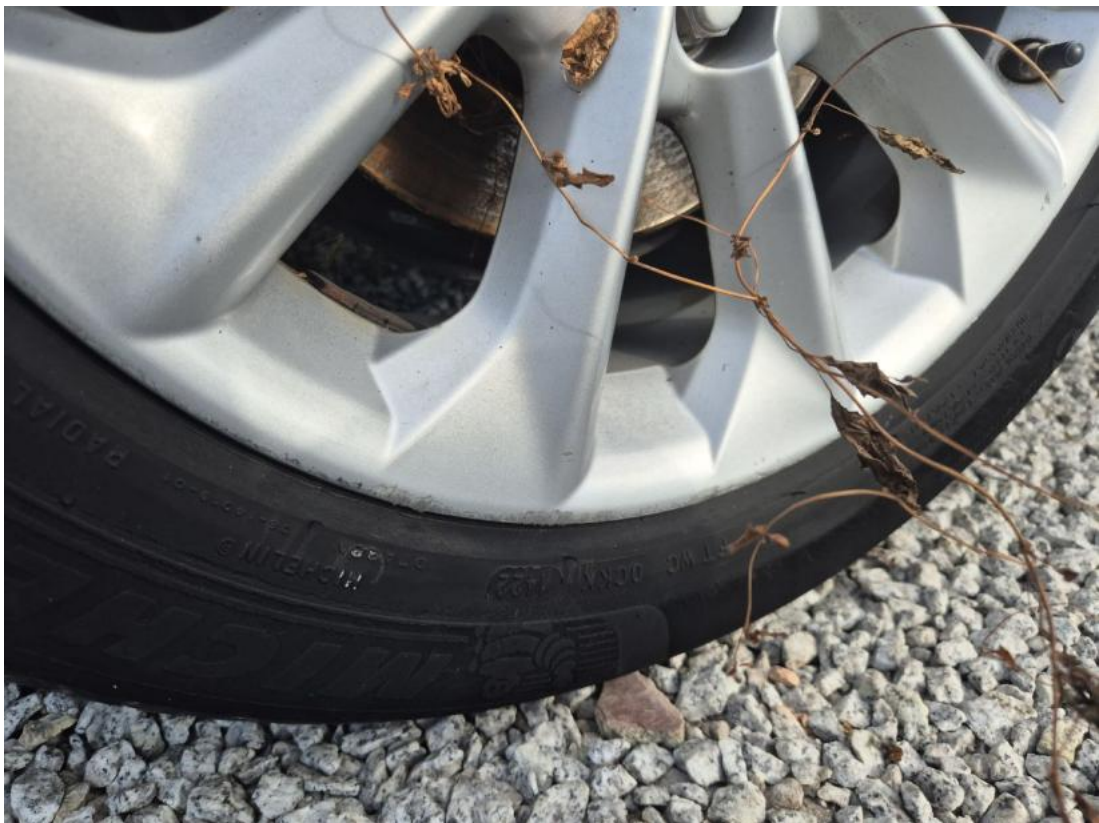
**Fot. 38**

Felga aluminiowa przednia P - Rysa/odprysk 2

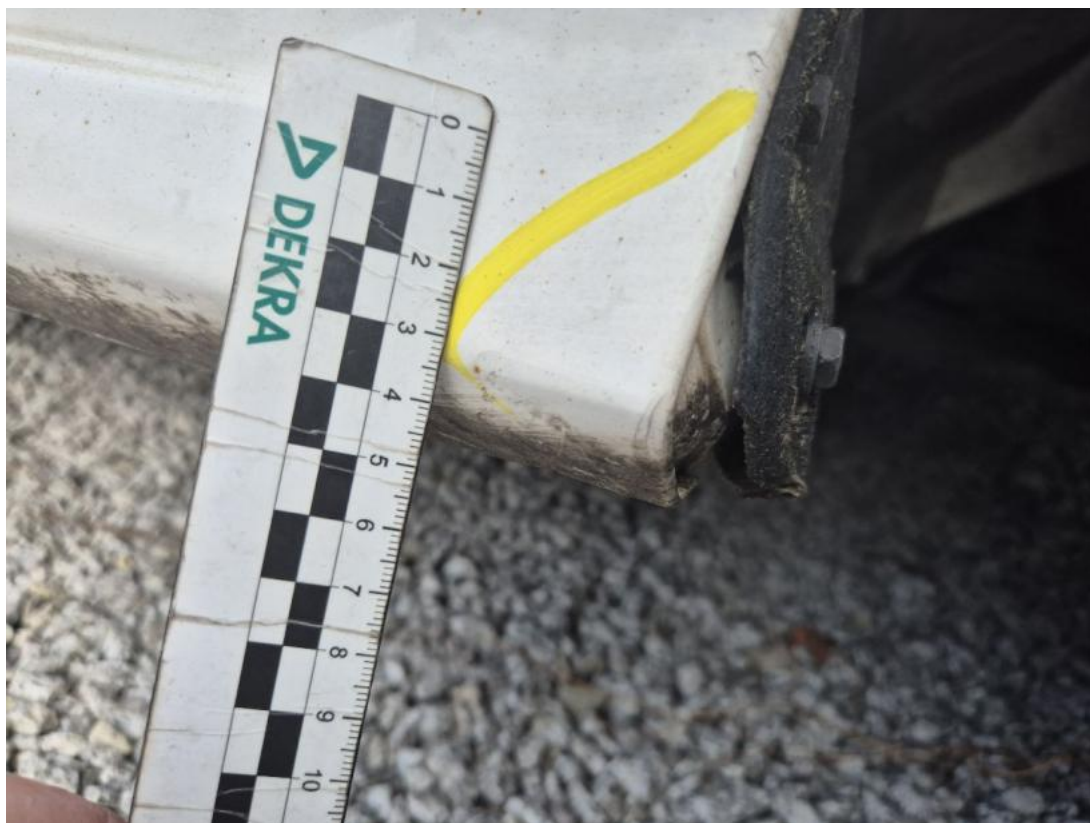
**Fot. 39**

| Poz. | Nazwa pozycji | Opis uszkodzeń | Kwalifik. | Naprawa [rbg] |
|---|---|---|---|---|
| 5 | Próg R | wgniecenie/odkształcenie | NA | 0.7 |

Próg P - Wgniecenie/odkształcenie 1

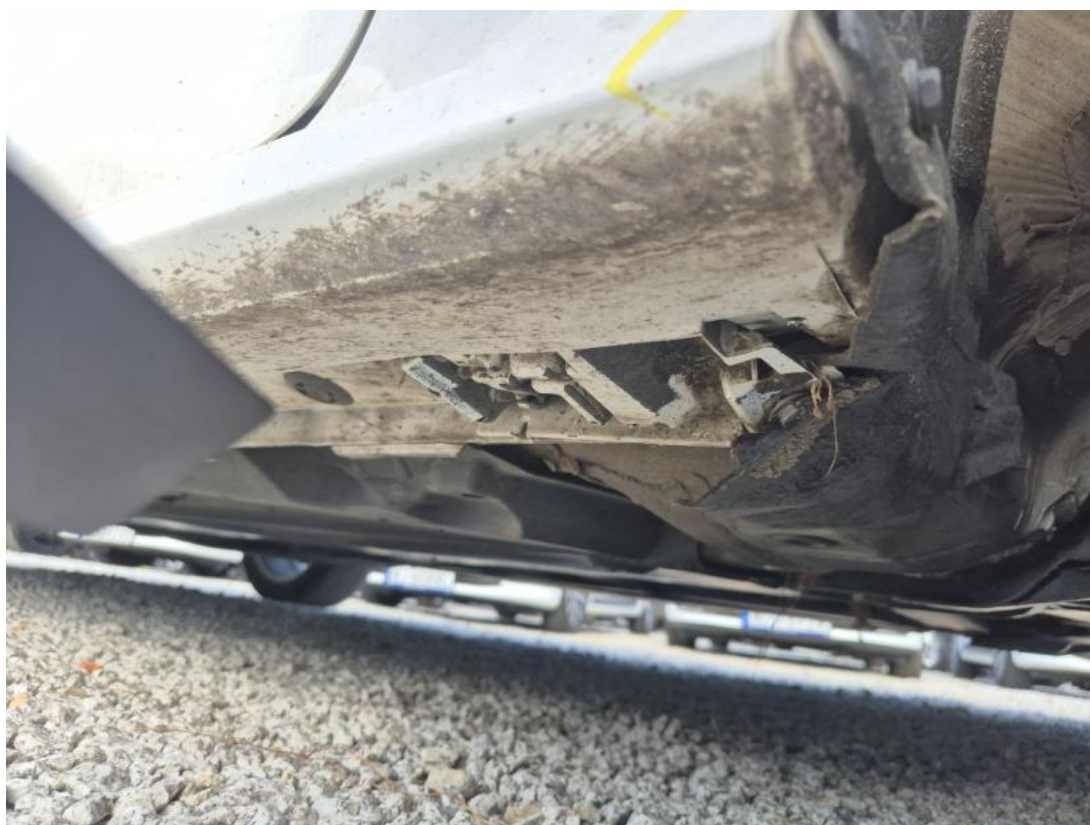
**Fot. 40**

Próg P - Wgniecenie/odkształcenie 2

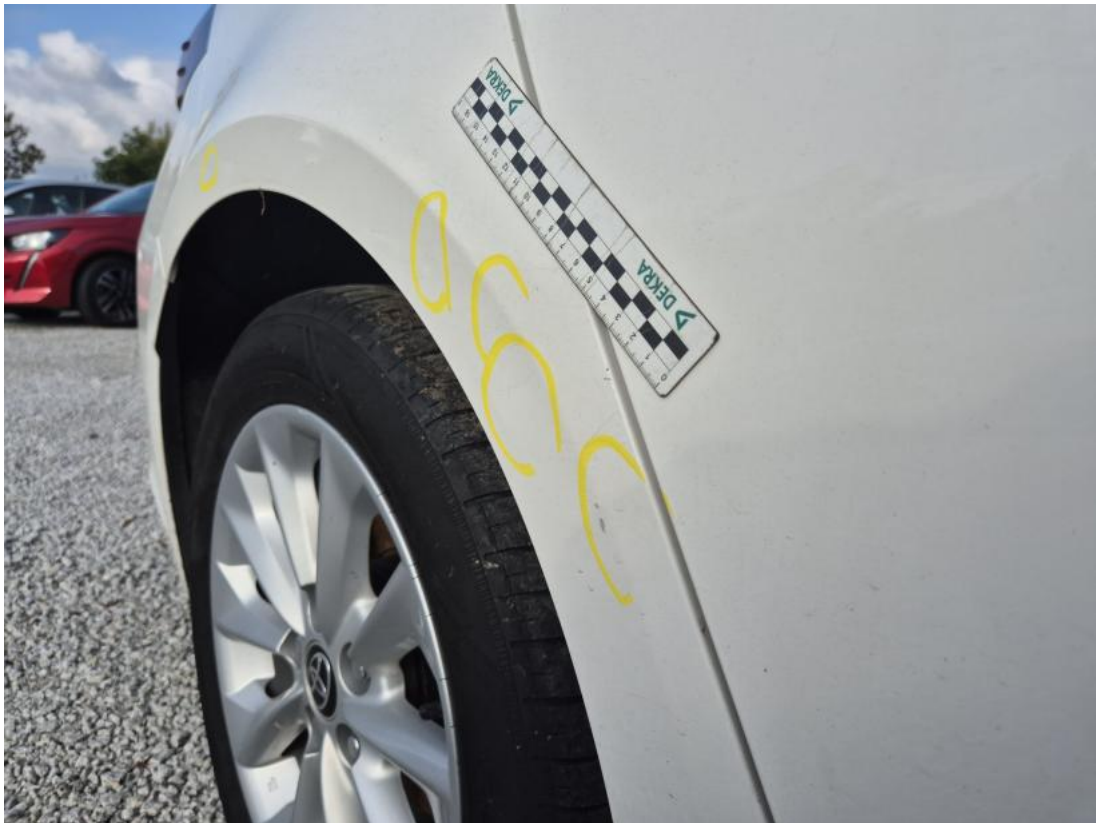
**Fot. 41**

| Poz. | Nazwa pozycji | Opis uszkodzeń | Kwalifik. | Naprawa [rbg] |
|---|---|---|---|---|
| 7 | Błotnik tylny R | wgniecenie/odkształcenie | NA | 1 |

Błotnik tylny P / Ściana boczna P - Wgniecenie/odkształcenie 1

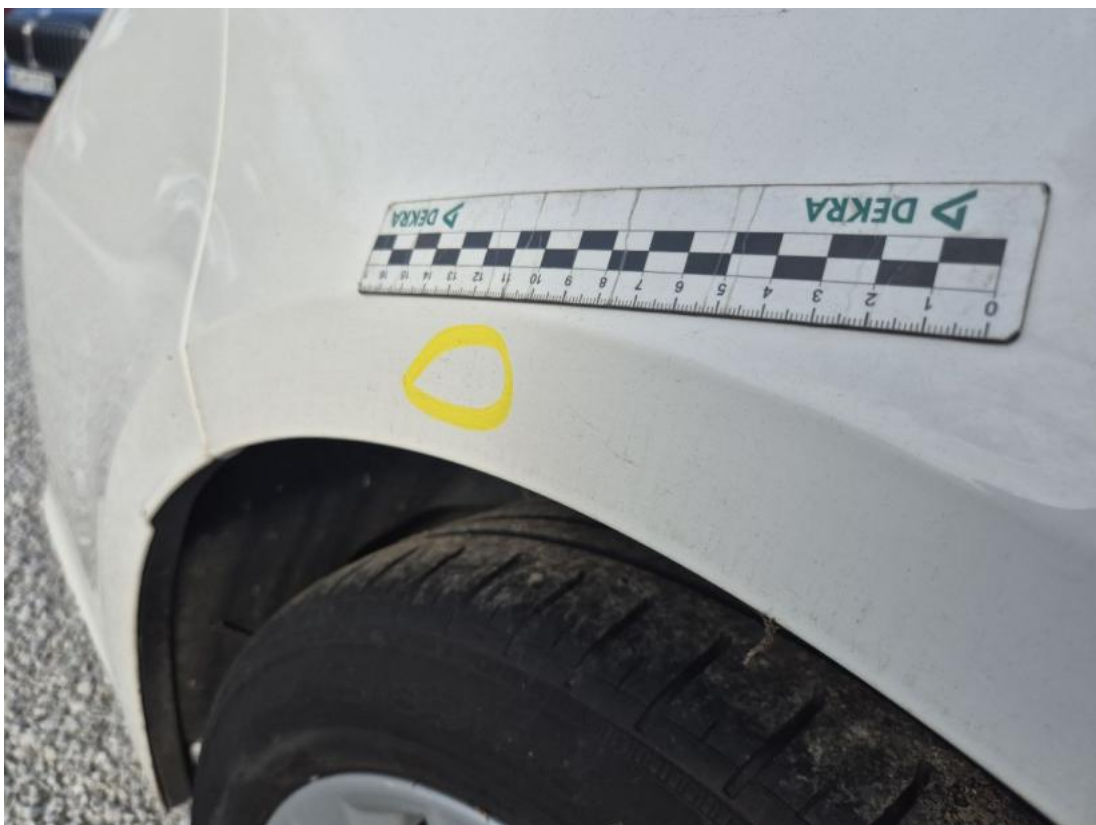
**Fot. 42**

Błotnik tylny P / Ściana boczna P - Wgniecenie/odkształcenie 2

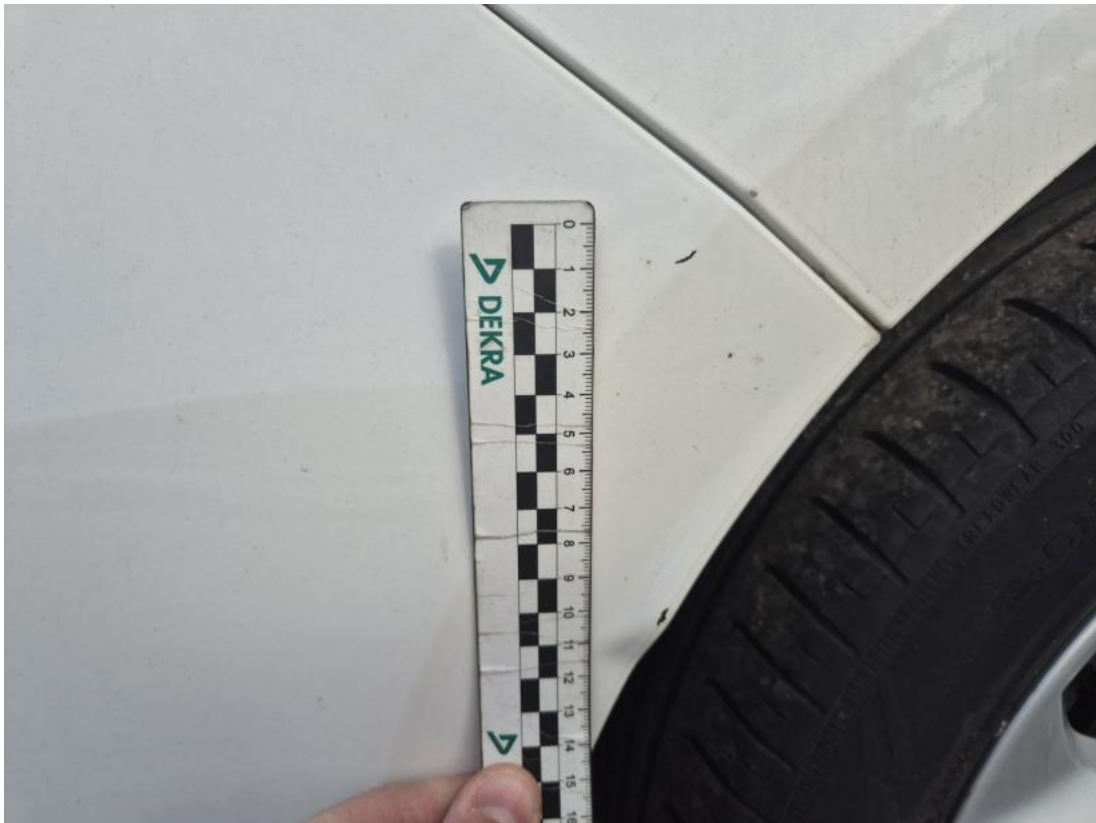
**Fot. 43**

| Poz. | Nazwa pozycji | Opis uszkodzeń | Kwalifik. | Naprawa [rbg] |
|---|---|---|---|---|
| 6 | Okladzina zderzaka tylnego | rysa/odprysk, wgniecenie/odkształcenie | NA | 1.2 |

Zderzak tylny - Rysa/odprysk 1

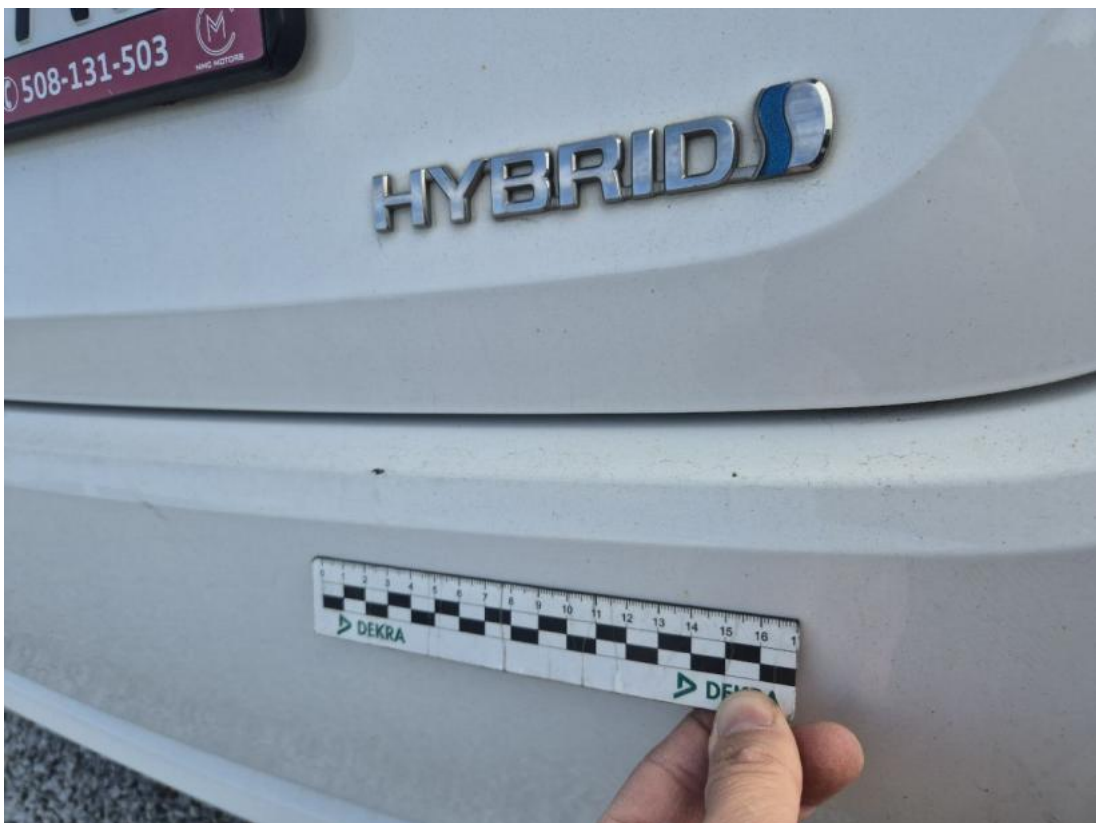
**Fot. 44**

Zderzak tylny - Rysa/odprysk 2

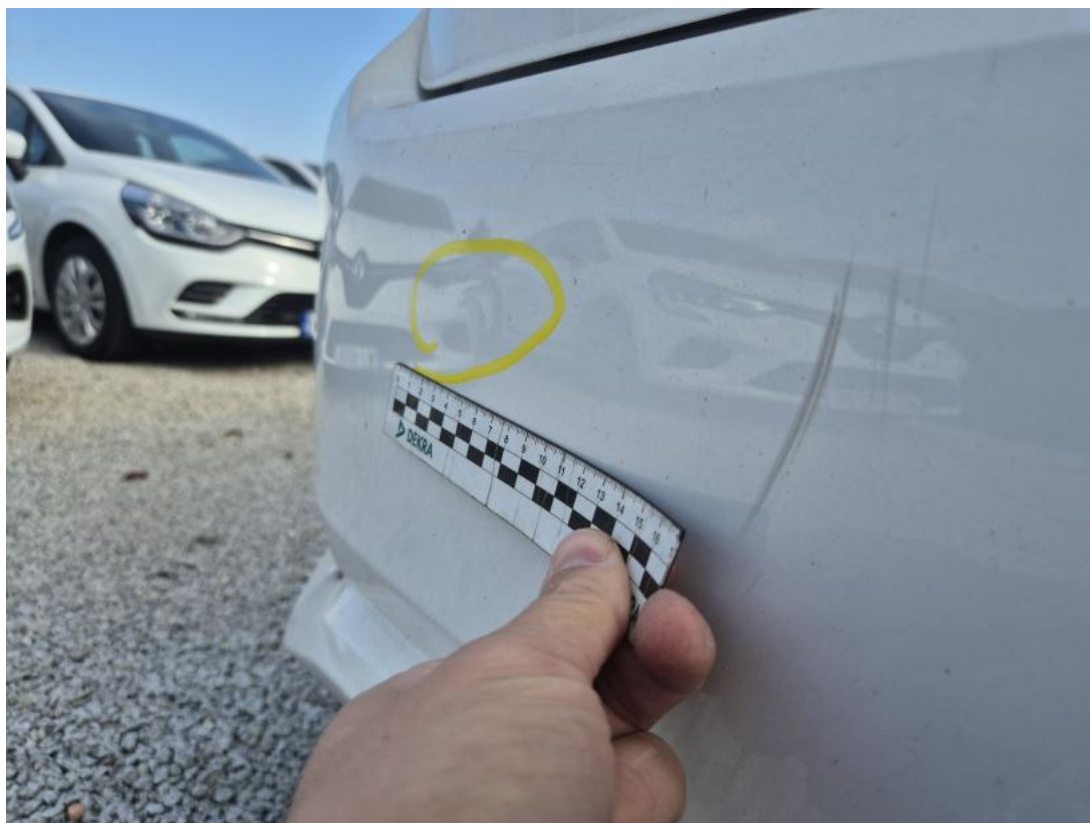
**Fot. 45**

Zderzak tylny - Wgniecenie/odkształcenie 1

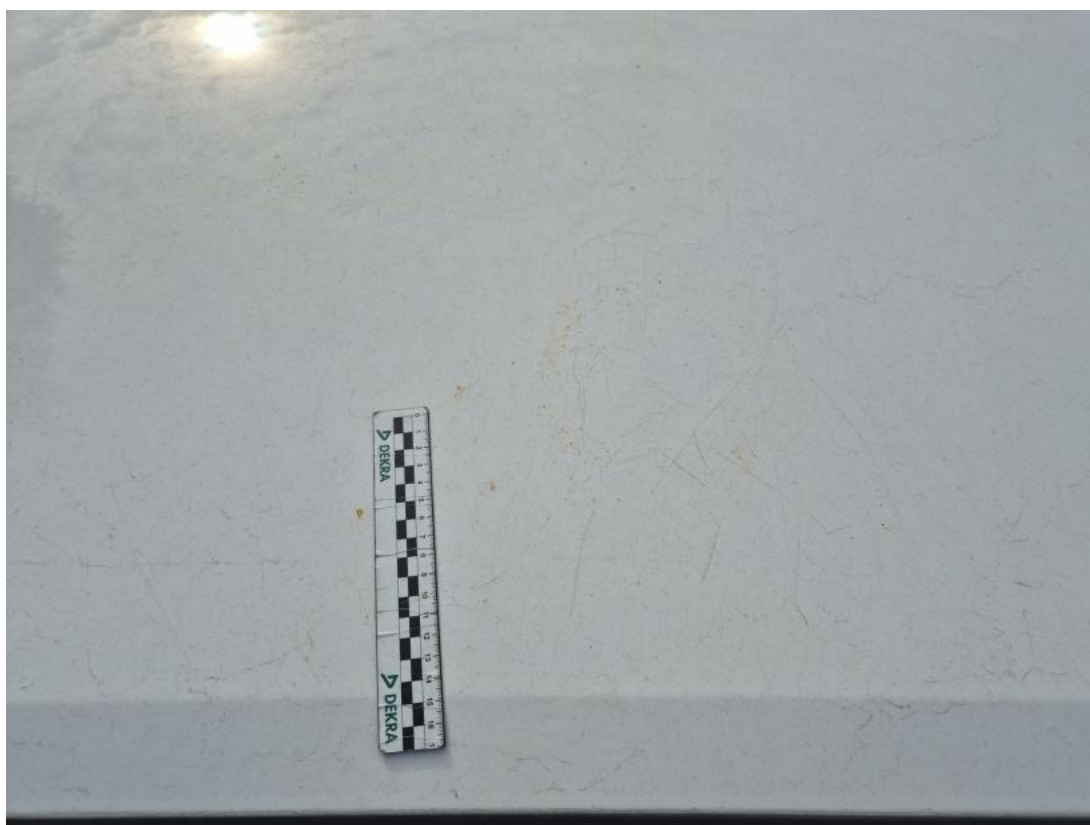
**Fot. 46**

| Poz. | Nazwa pozycji | Opis uszkodzeń | Kwalifik. | Naprawa [rbg] |
|---|---|---|---|---|
| 3 | Dach | rysa/odprysk | NA | 0.3 |

Dach - Rysa/odprysk 1

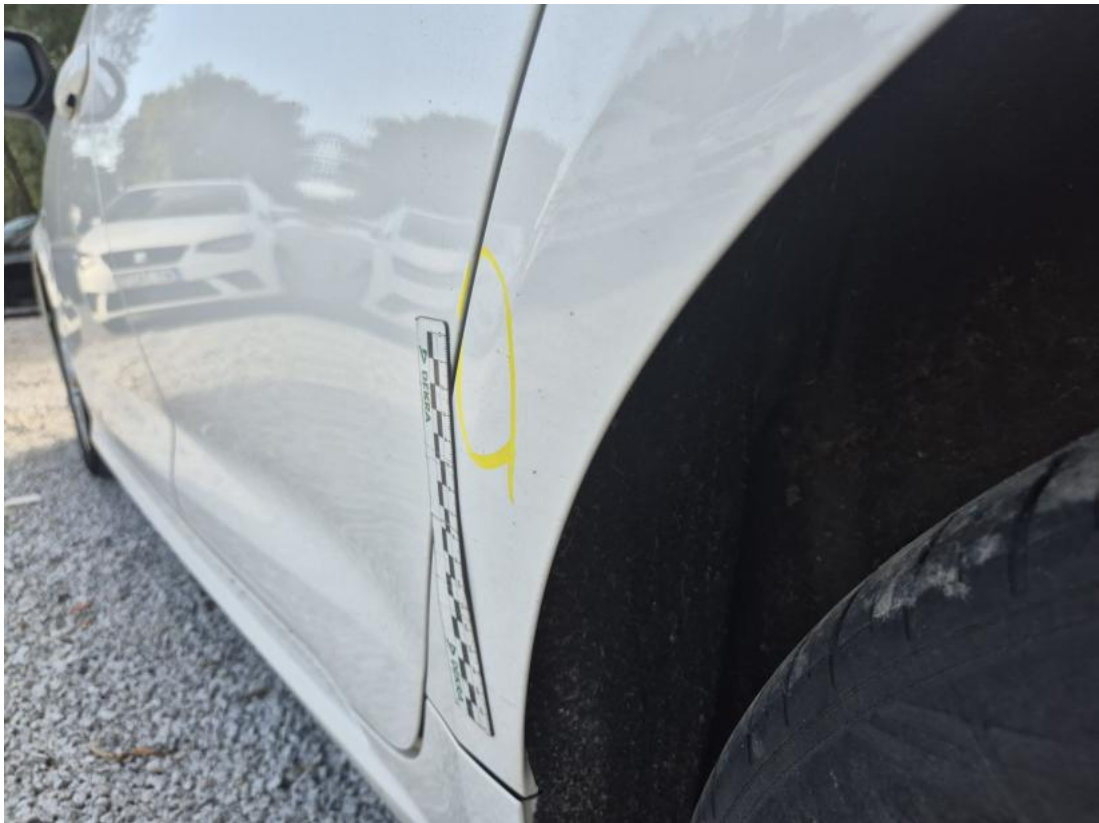
**Fot. 47**

Błotnik tylny L / Ściana boczna L - Wgniecenie/odkształcenie 1

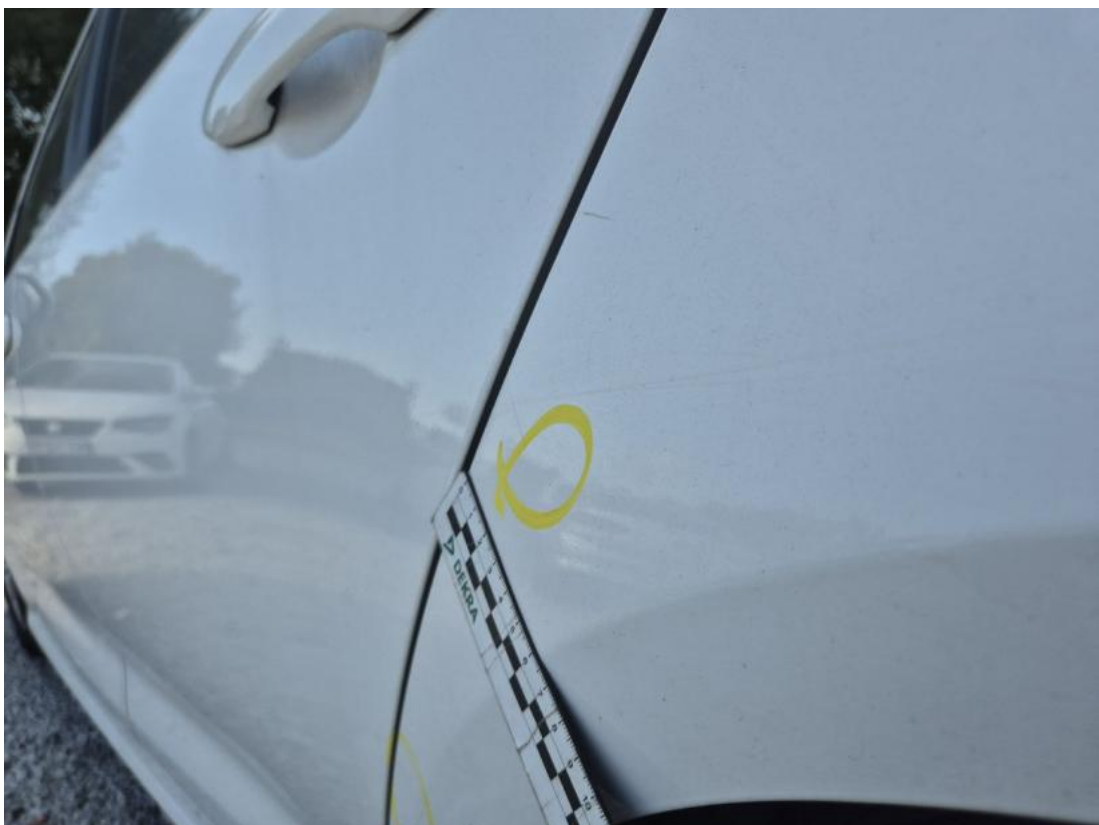
**Fot. 48**

Błotnik tylny L / Ściana boczna L - Wgniecenie/odkształcenie 2

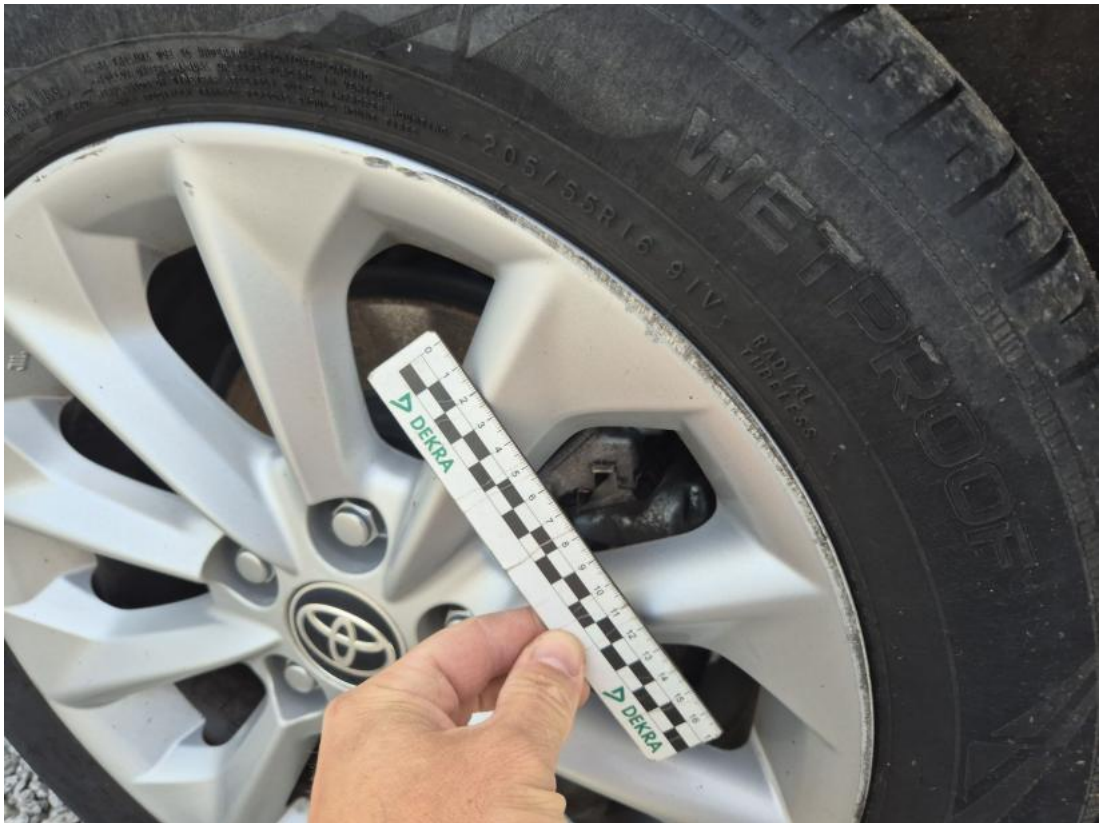
**Fot. 49**

| Poz. | Nazwa pozycji | Opis uszkodzeń | Kwalifik. | Naprawa [rbg] |
|---|---|---|---|---|
| 9 | Tarcza koła aluminiowa tył L | rysa/odprysk, ubytki materiału | NA | 2 |

Felga aluminiowa tylna L - Rysa/odprysk 1

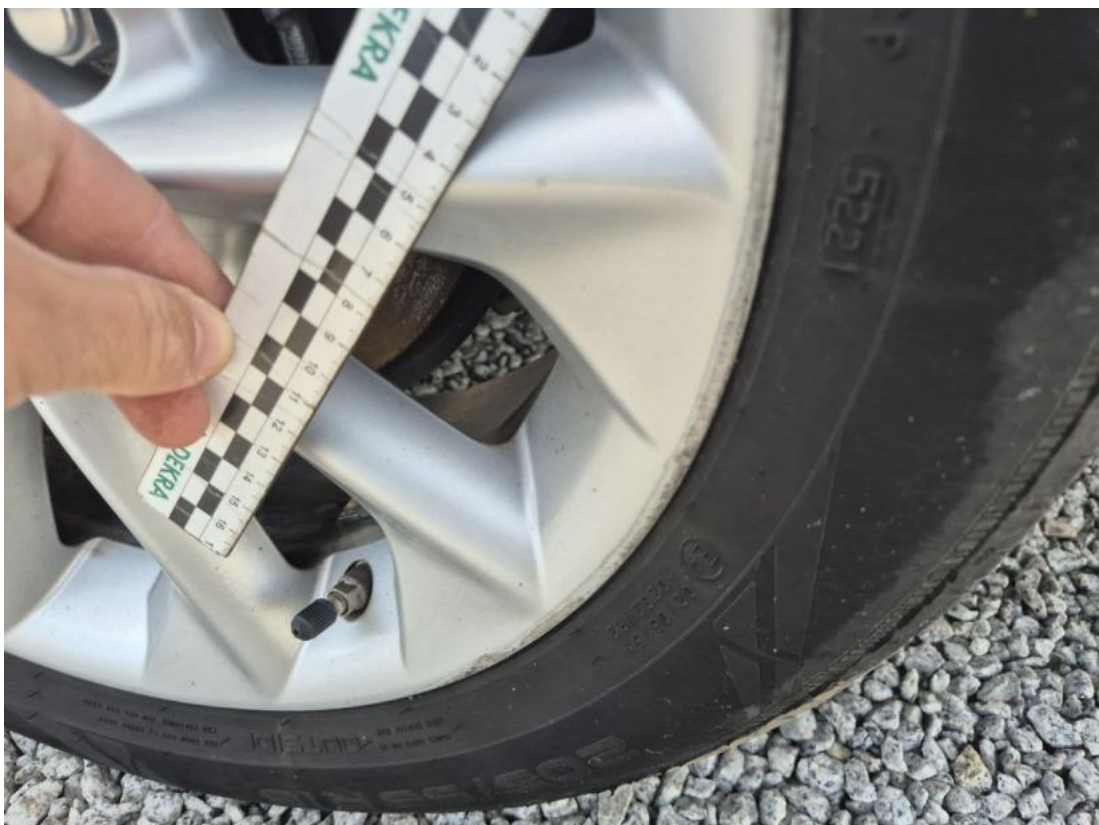
**Fot. 50**

Felga aluminiowa tylna L - Rysa/odprysk 2

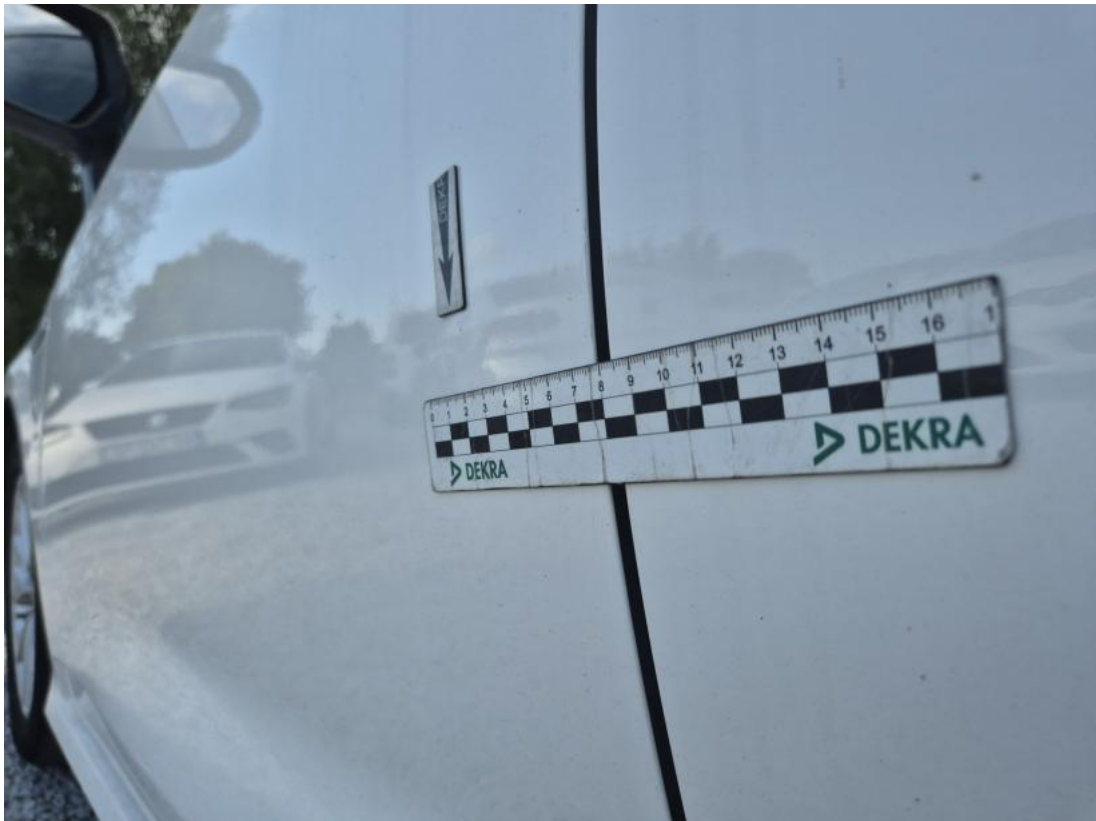
**Fot. 51**

| Poz. | Nazwa pozycji | Opis uszkodzeń | Kwalifik. | Naprawa [rbg] |
|---|---|---|---|---|
| 11 | Drzwi przednie (nieuzbrojone) L | rysa/odprysk, wgniecenie/odkształcenie | | |

Drzwi przed L - Wgniecenie/odkształcenie 1

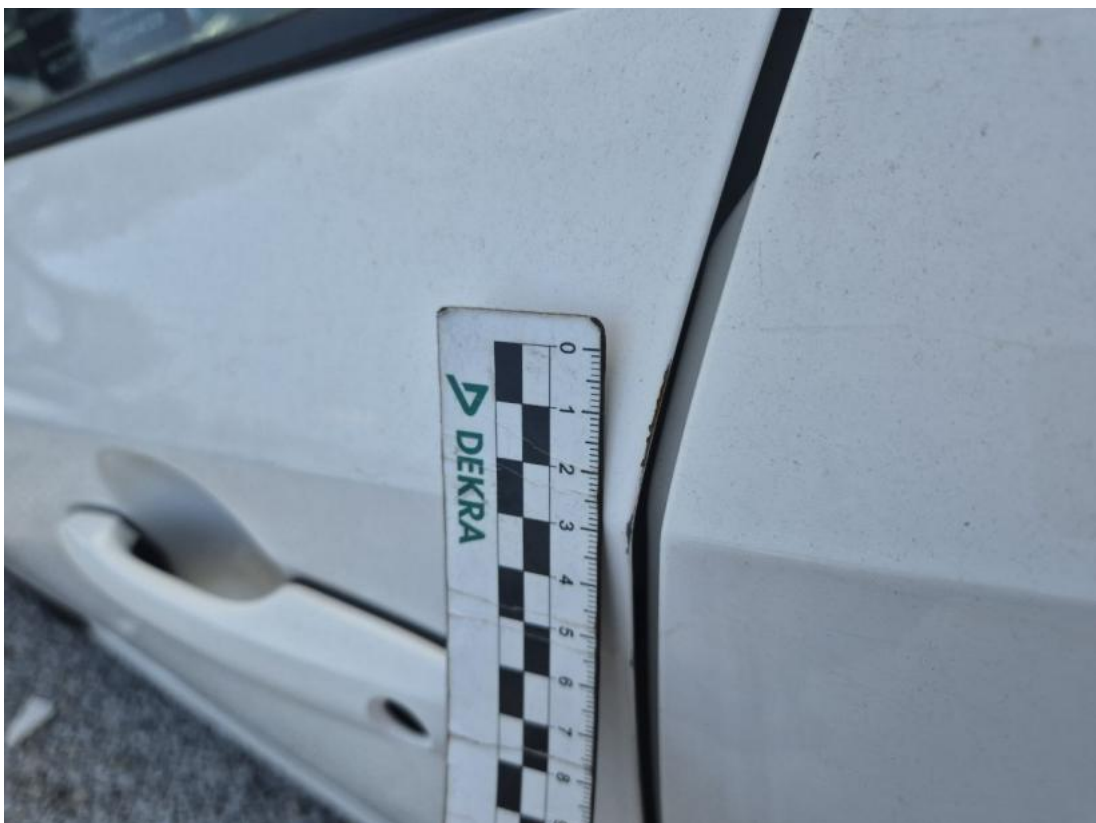
**Fot. 52**

Drzwi przed L - Inne 1

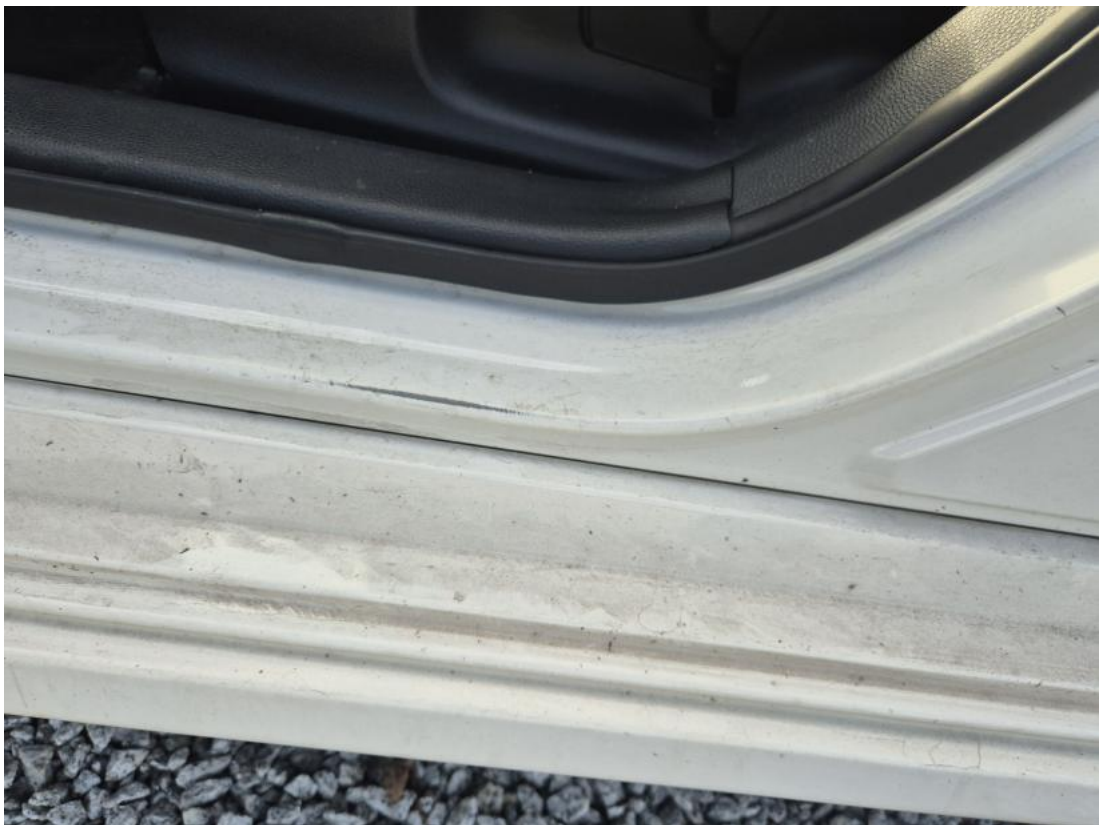
**Fot. 53**

| Poz. | Nazwa pozycji | Opis uszkodzeń | Kwalifik. | Naprawa [rbg] |
|---|---|---|---|---|
| 4 | Próg L | rysa/odprysk | NA | 0.5 |

Próg L - Rysa/odprysk 1
