## Raport z oględzin pojazdu

| Numer raportu | 07625/10/25-15201 | Data raportu | 13-10-2025 |

| Numer identyfikacyjny (VIN) | <b>YARVEHTMGZ205391</b> |
| Marka, model | TOYOTA Proace 2.0 D4-D Eur... |

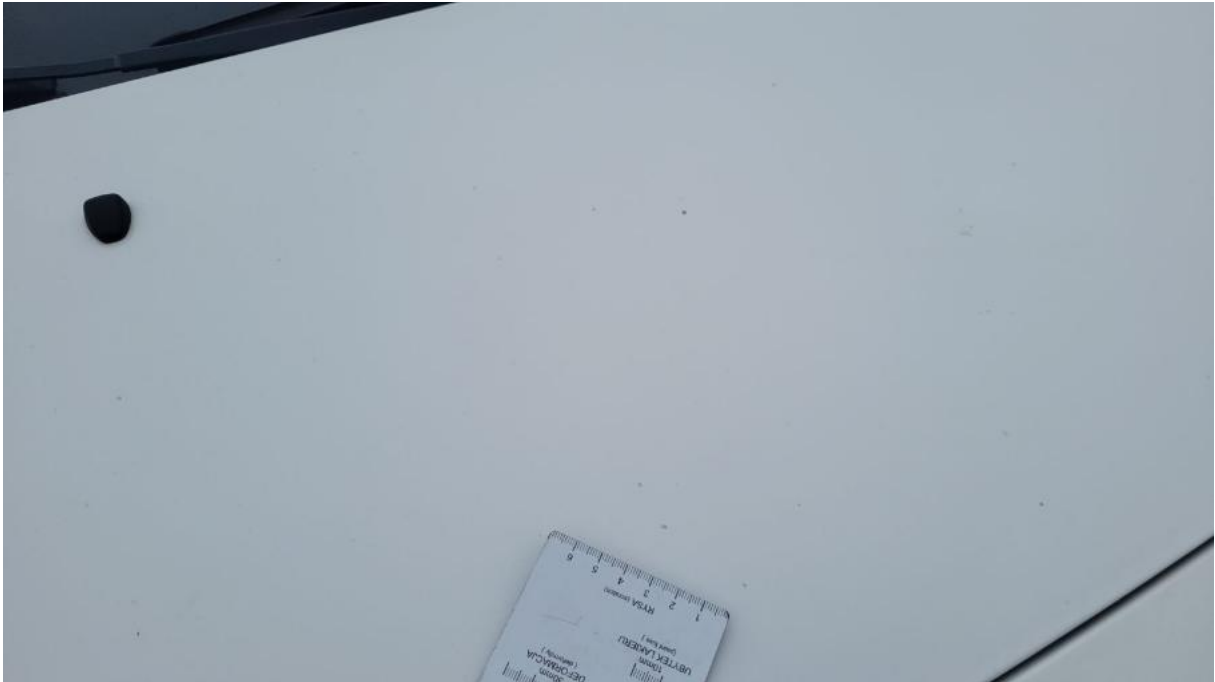
**Fot. 31**

Pokrywa komory silnika - Rysa/odprysk 1

| 27 | Pokrywa przednia | odpryski lakieru | | |

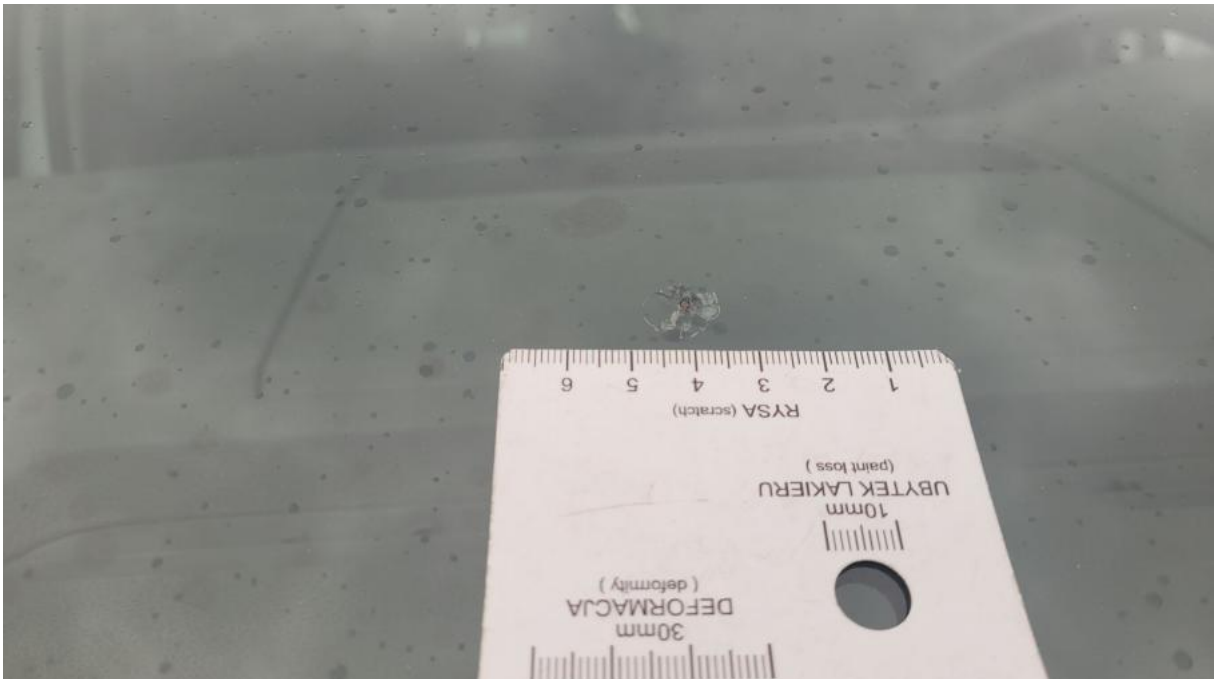
**Fot. 32**

Szyba czołowa - Pęknięcie/rozerwanie 1

| Poz. | Nazwa pozycji | Opis uszkodzeń | Kwalifik. | Naprawa [rbg] |
|---|---|---|---|---|
| 3 | Szyba przednia barwiona | pęknięcie | WY | 1.4 |

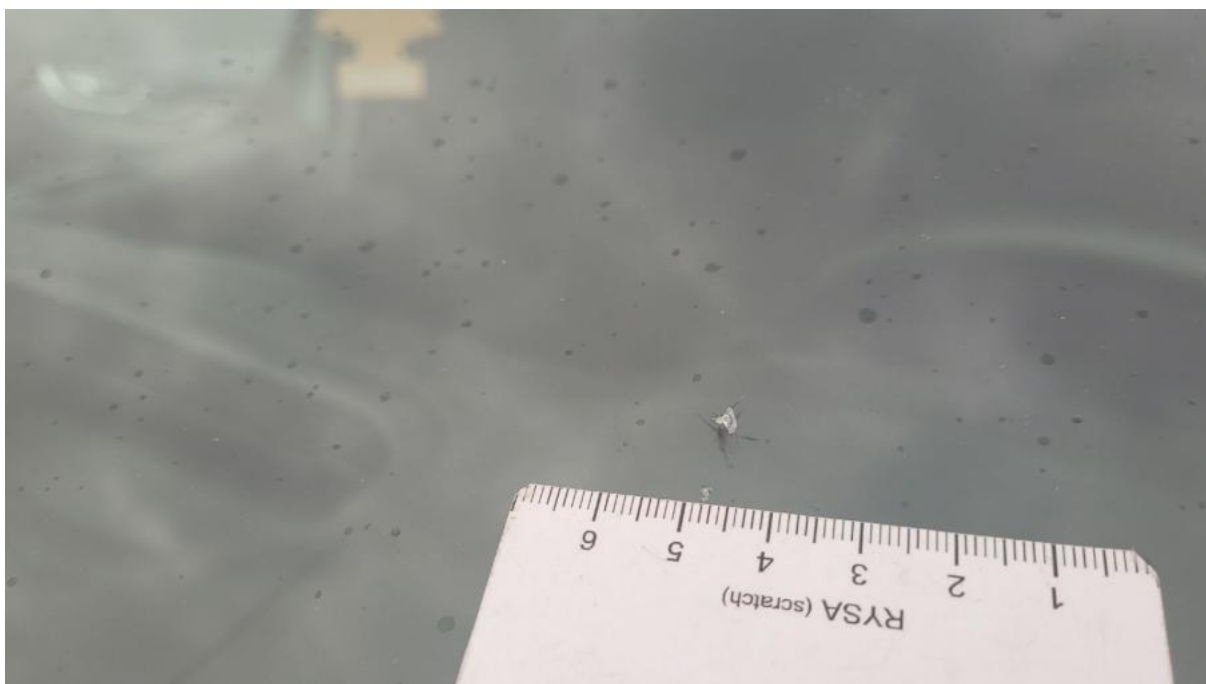
**Fot. 33**

Szyba czołowa - Pęknięcie/rozerwanie 2

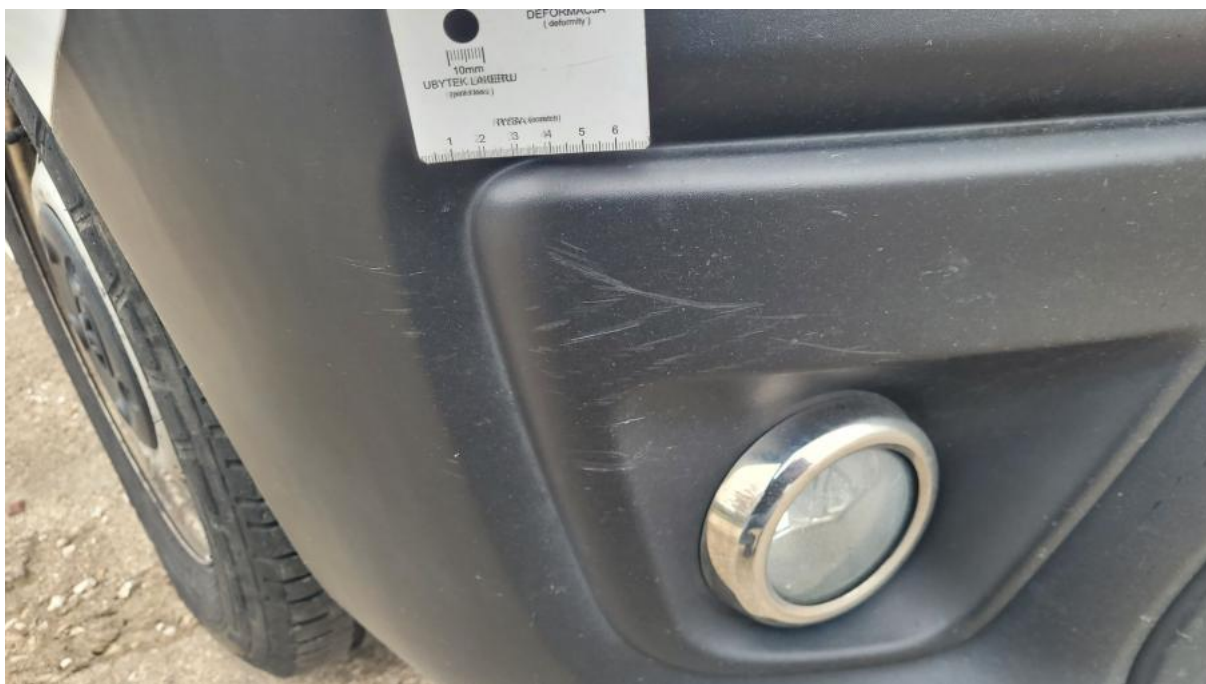
**Fot. 34**

Zderzak - Rysa/odprysk 1

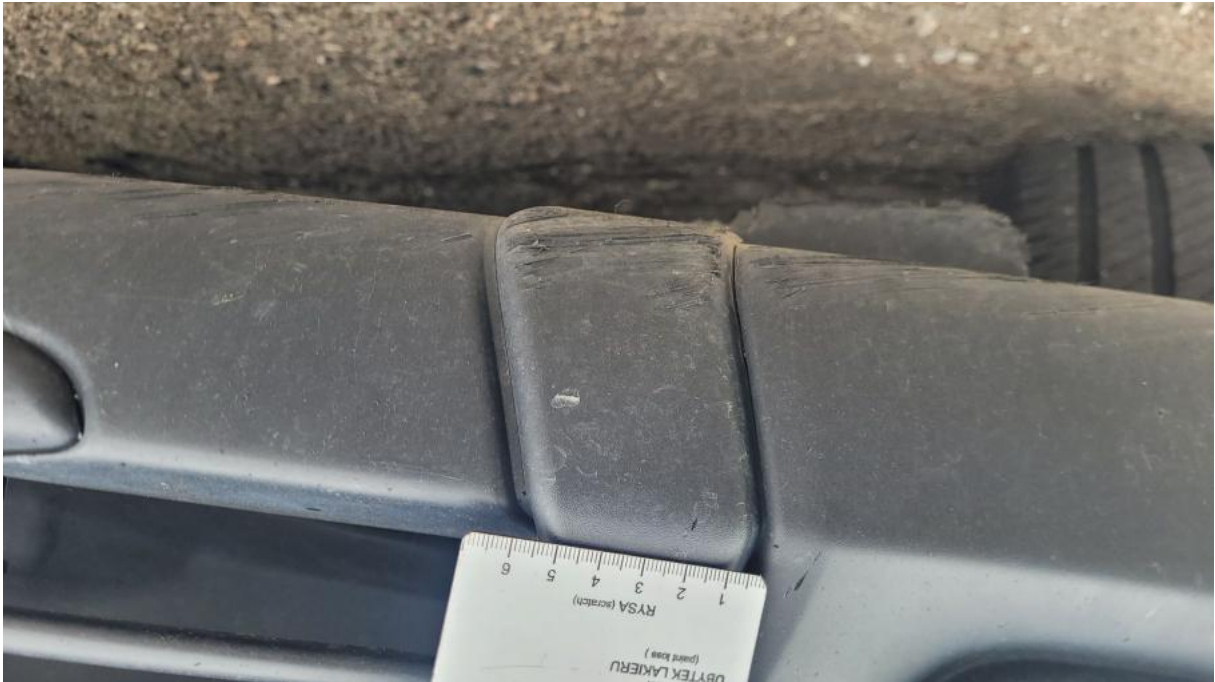
**Fot. 35**

Zderzak - Rysa/odprysk 2

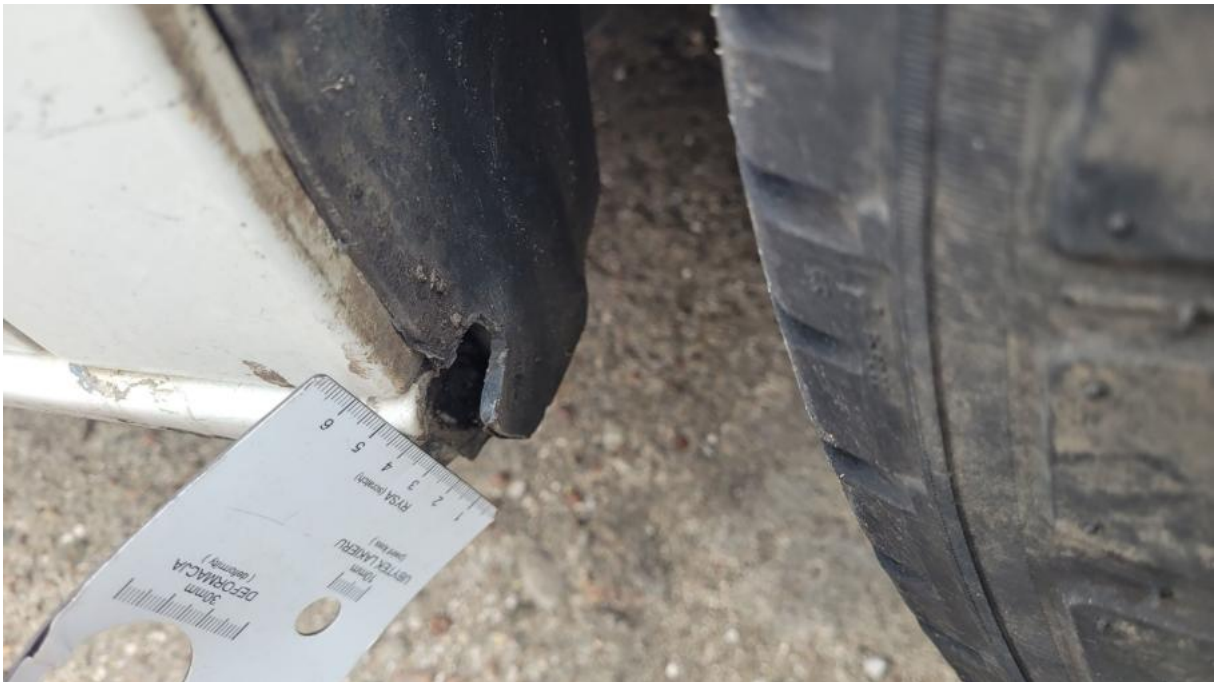
**Fot. 36**

Nadkole przednie P - Pęknięcie/rozerwanie 1

| Poz. | Nazwa pozycji | Opis uszkodzeń | Kwalifik. | Naprawa [rbg] |
|---|---|---|---|---|
| 2 | Nadkole wewn. R | pęknięcie | WY | |

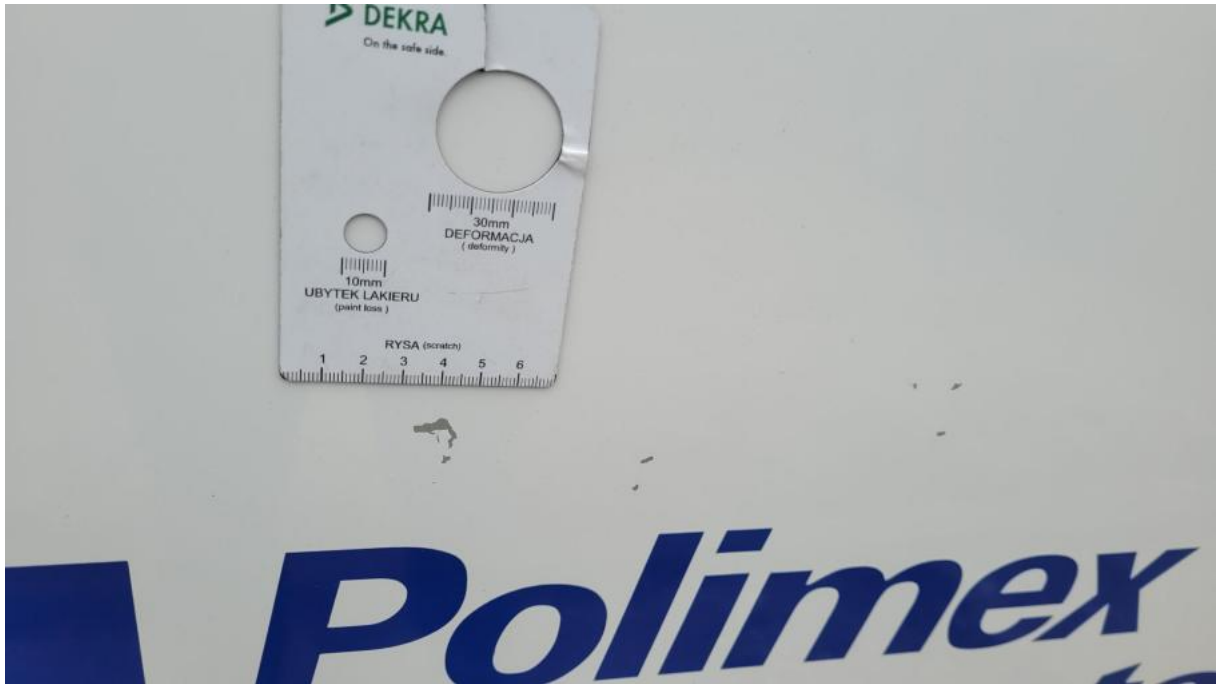
**Fot. 37**

Drzwi przednie P - Rysa/odprysk 1

| 19 | Poszycie drzwi przednich R | odpryski lakieru | NA | |

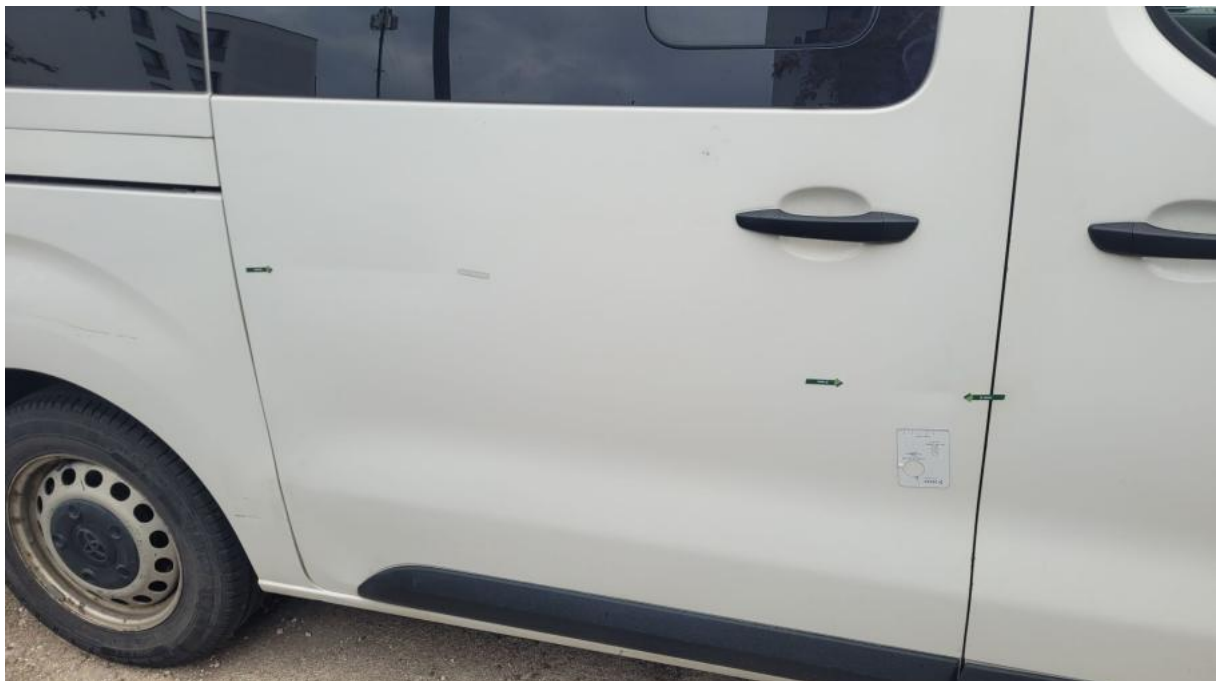
**Fot. 38**

Drzwi tylne P - Wgniecenie/odkształcenie 1

| 20 | Poszycie drzwi tylnych R | wgniecenie/odkształcenie | NA | 3 |

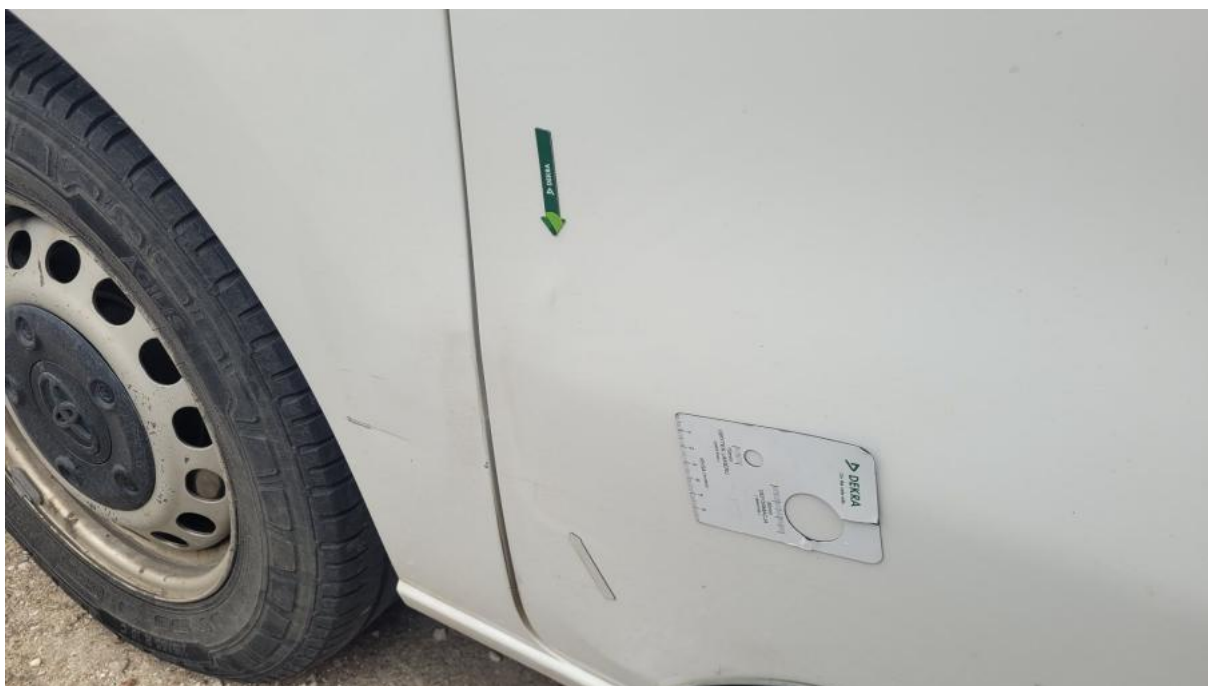
**Fot. 39**

Drzwi tylne P - Wgniecenie/odkształcenie 2

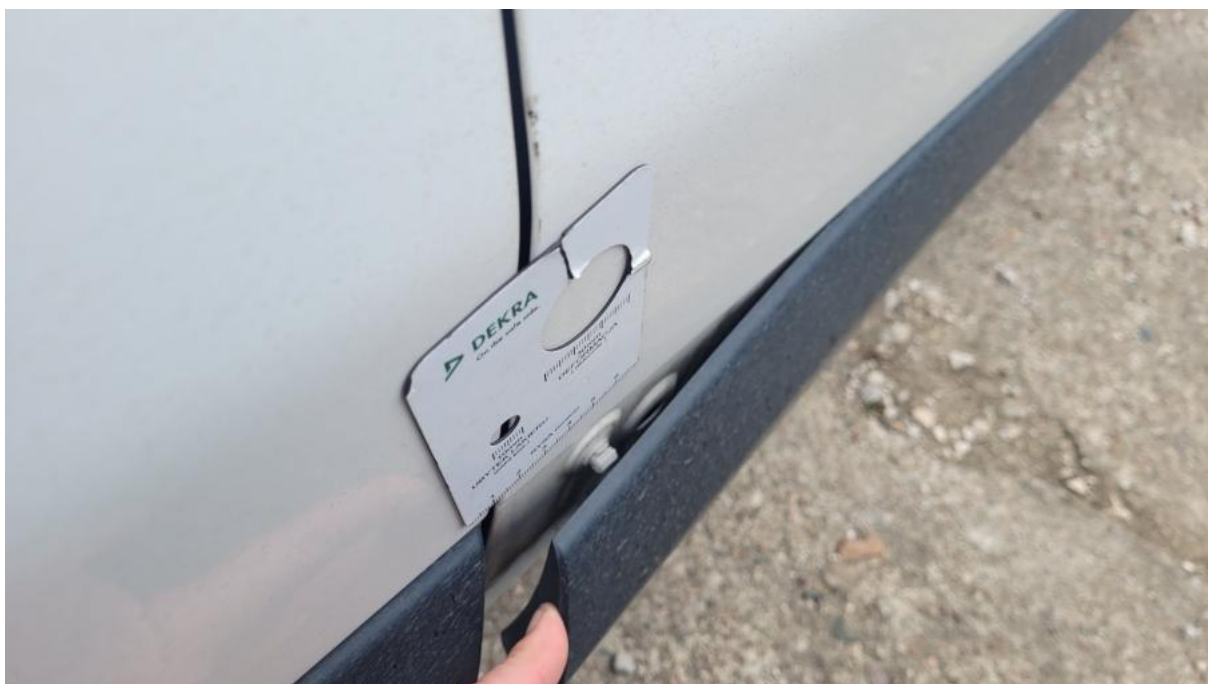
**Fot. 40**

Listwa drzwi przednich P - Inne 1

| 11 | Nakładka dolna drzwi przednich R | pęknięcie | WY | 0.2 |

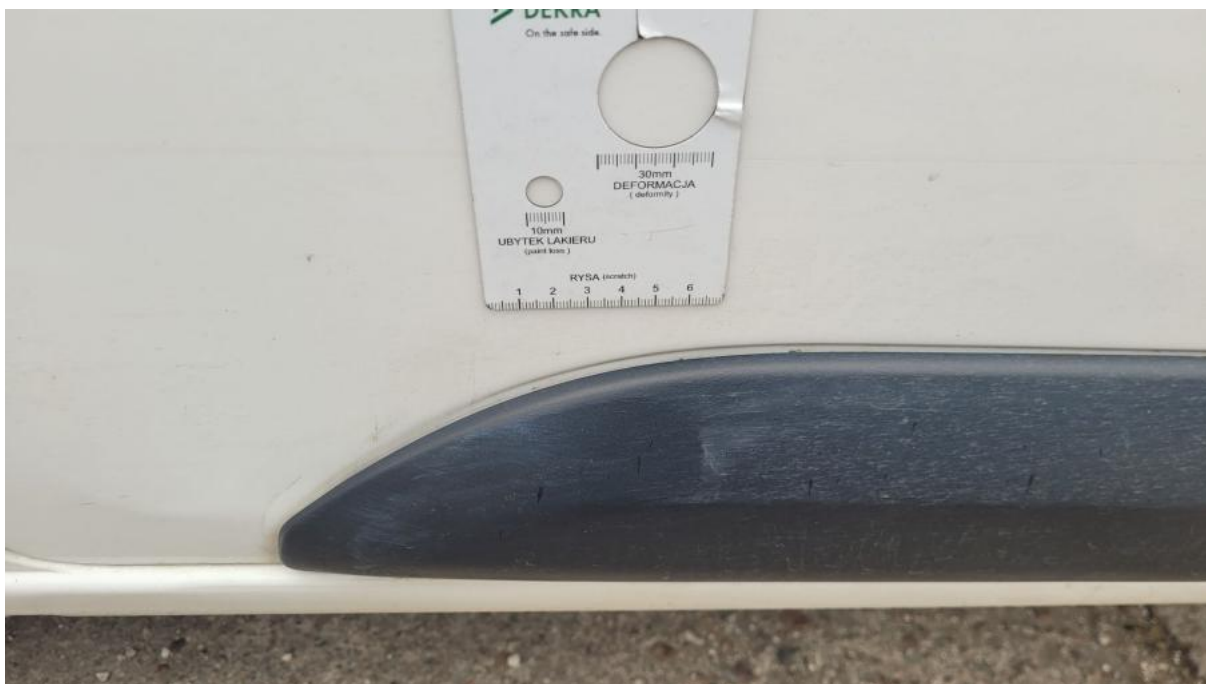
**Fot. 41**

Listwa drzwi tylnych P - Rysa/odprysk 1

| 12 | Nakładka dolna drzwi tylnych R | zarysowanie | WY | 0.2 |

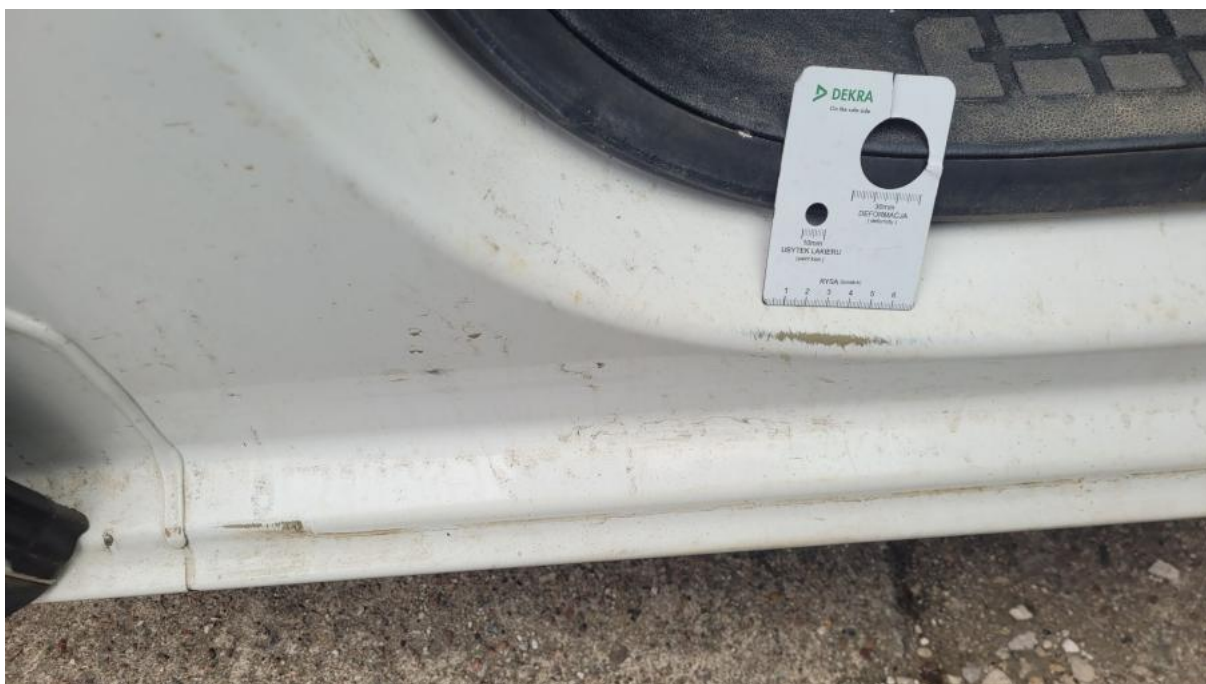
**Fot. 42**

Próg P - Rysa/odprysk 1

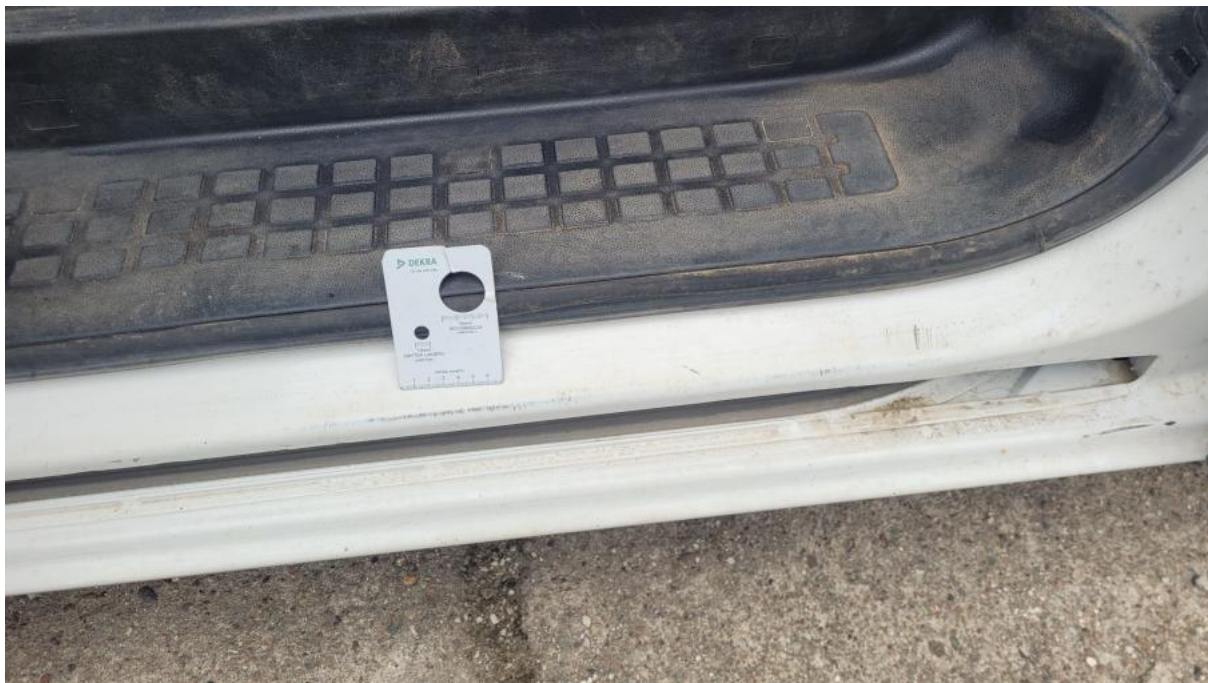
**Fot. 43**

Próg P - Rysa/odprysk 2

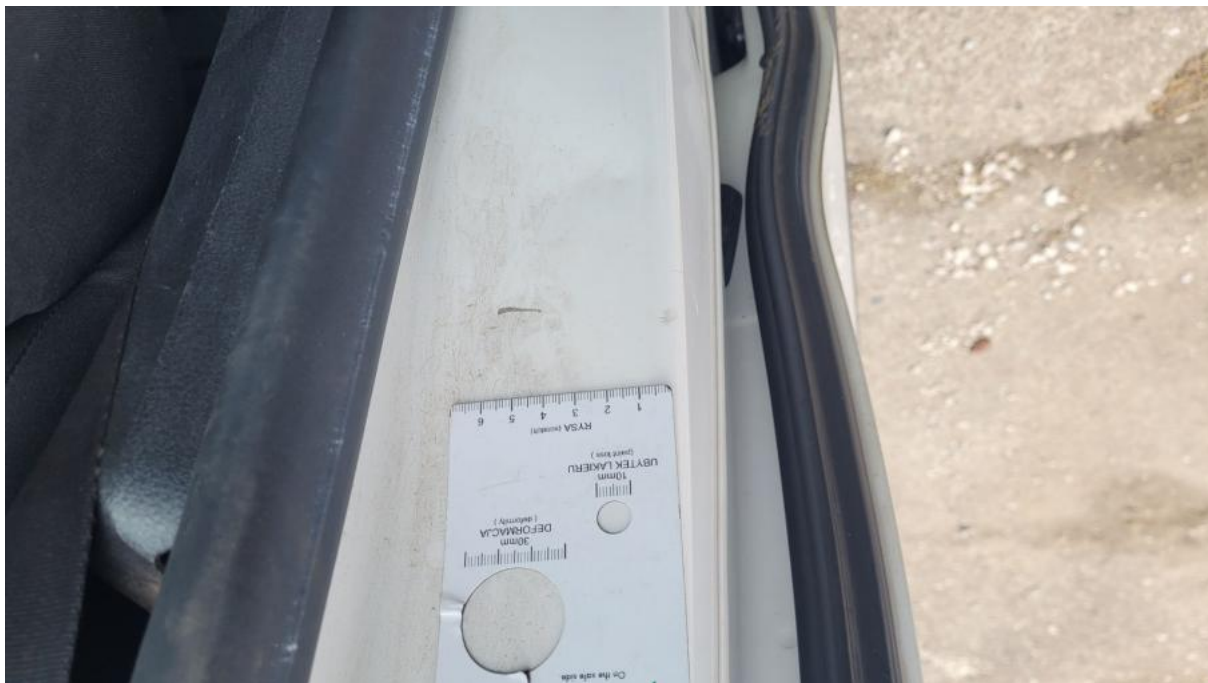
**Fot. 45**

Słupek środkowy P - Rysa/odprysk 1

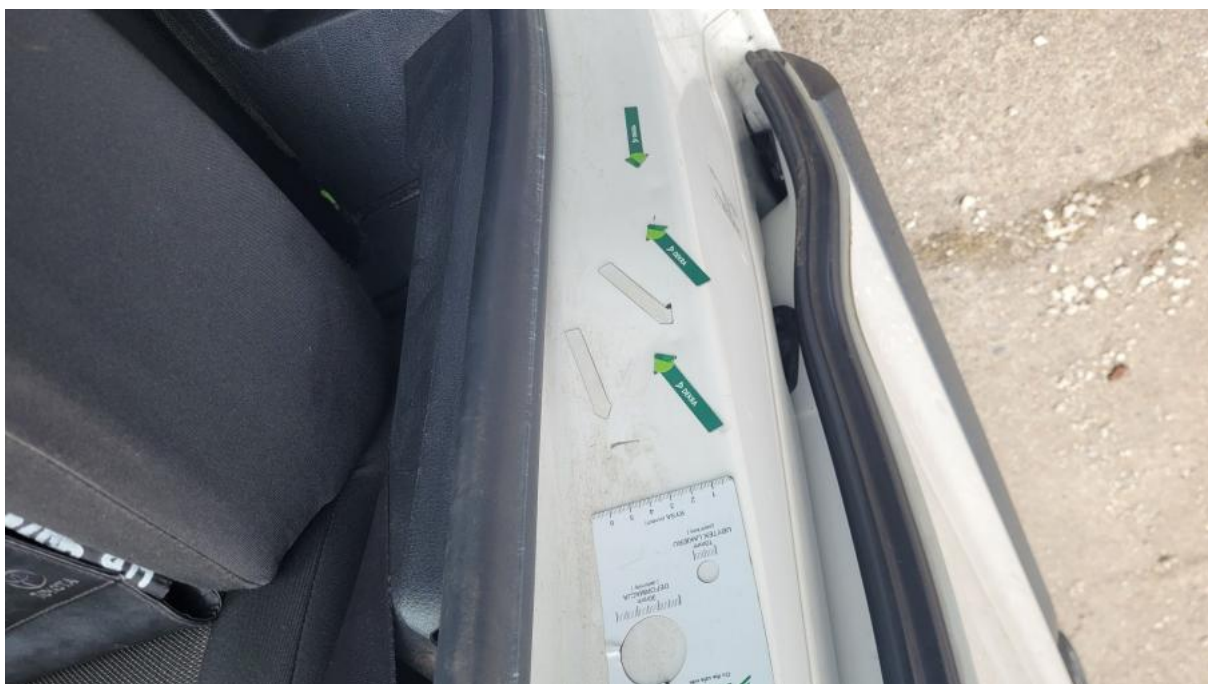
**Fot. 46**

Słupek środkowy P - Wgniecenie/odkształcenie 1

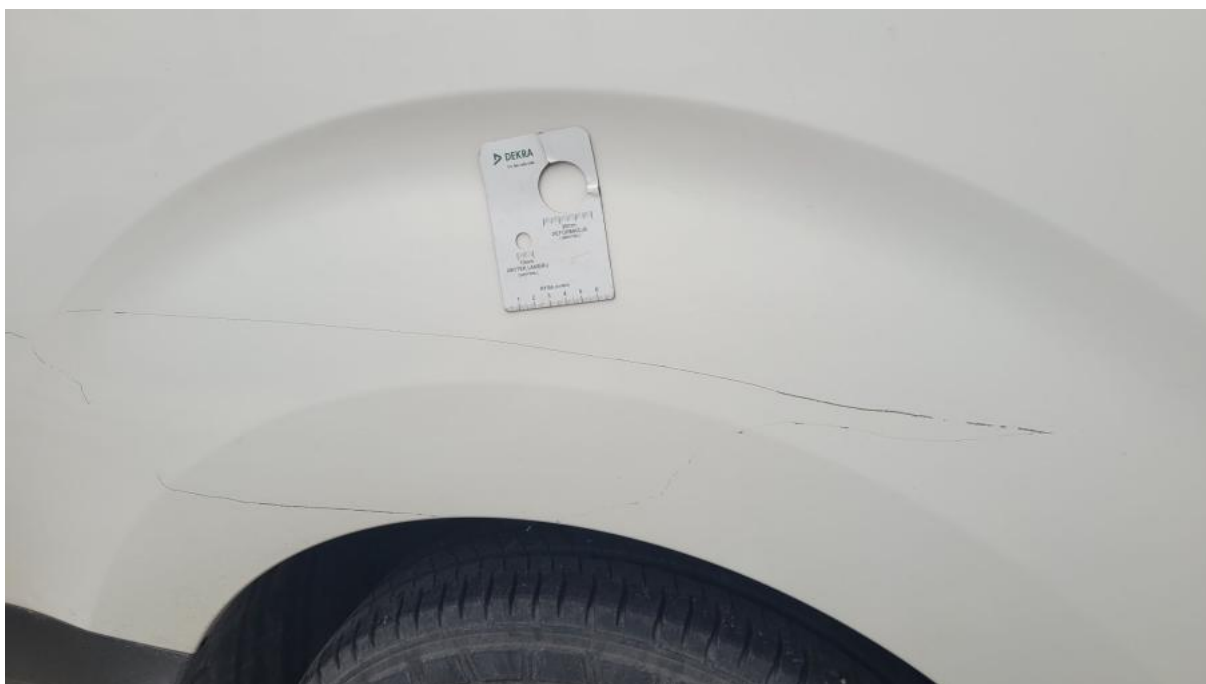
**Fot. 47**

Błotnik tylny P / Ściana boczna P - Rysa/odprysk 1

| 23 | Tylny panel boczny z ramą drzwi R | liczne, zarysowanie, liczne, wgniecenie | NA | 3.5 |

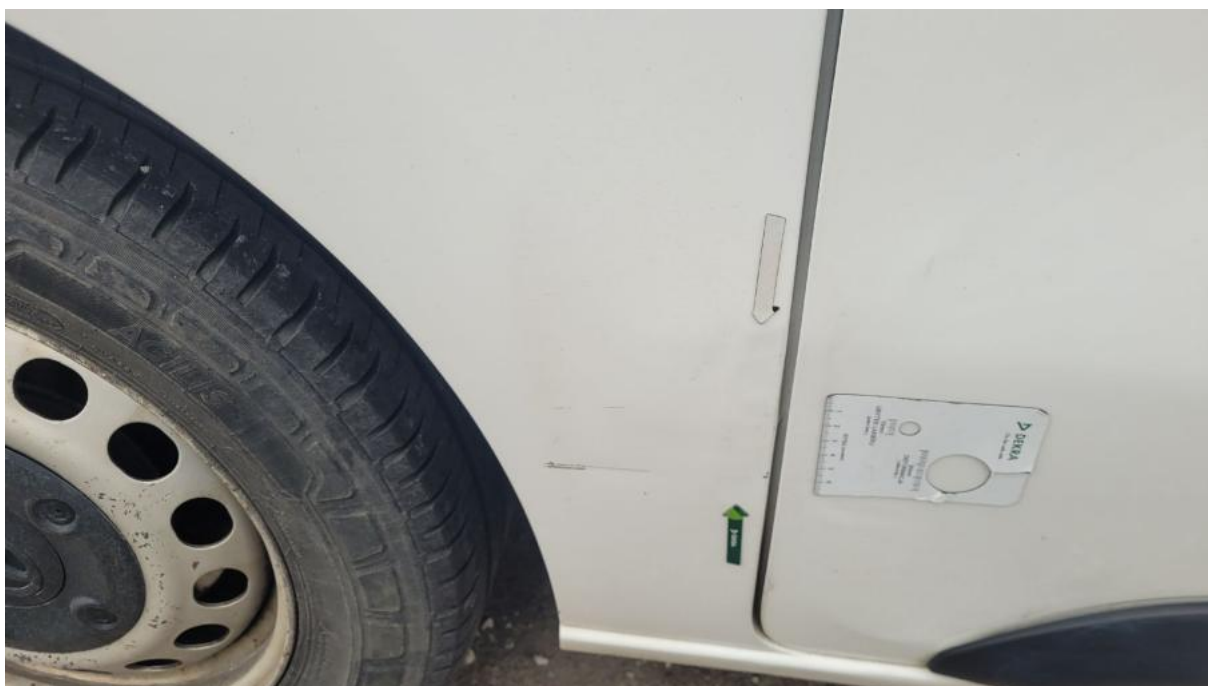
**Fot. 49**

Błotnik tylny P / Ściana boczna P - Wgniecenie/odkształcenie 1

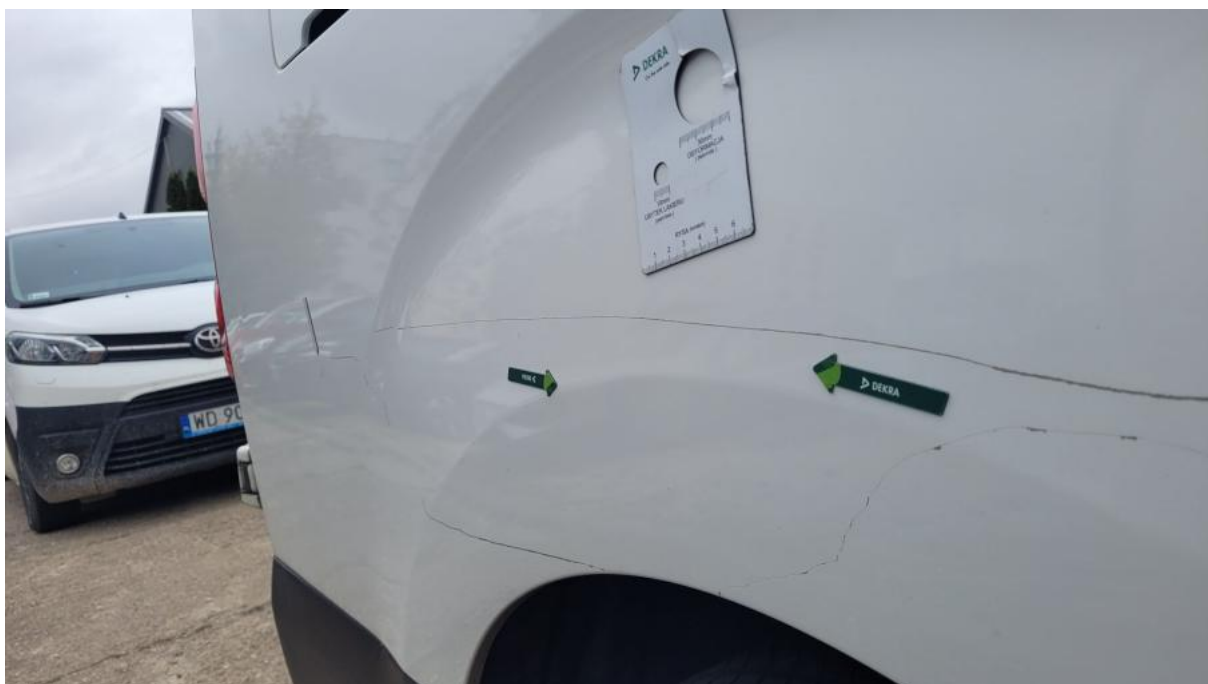
**Fot. 50**

Błotnik tylny P / Ściana boczna P - Wgniecenie/odkształcenie 2

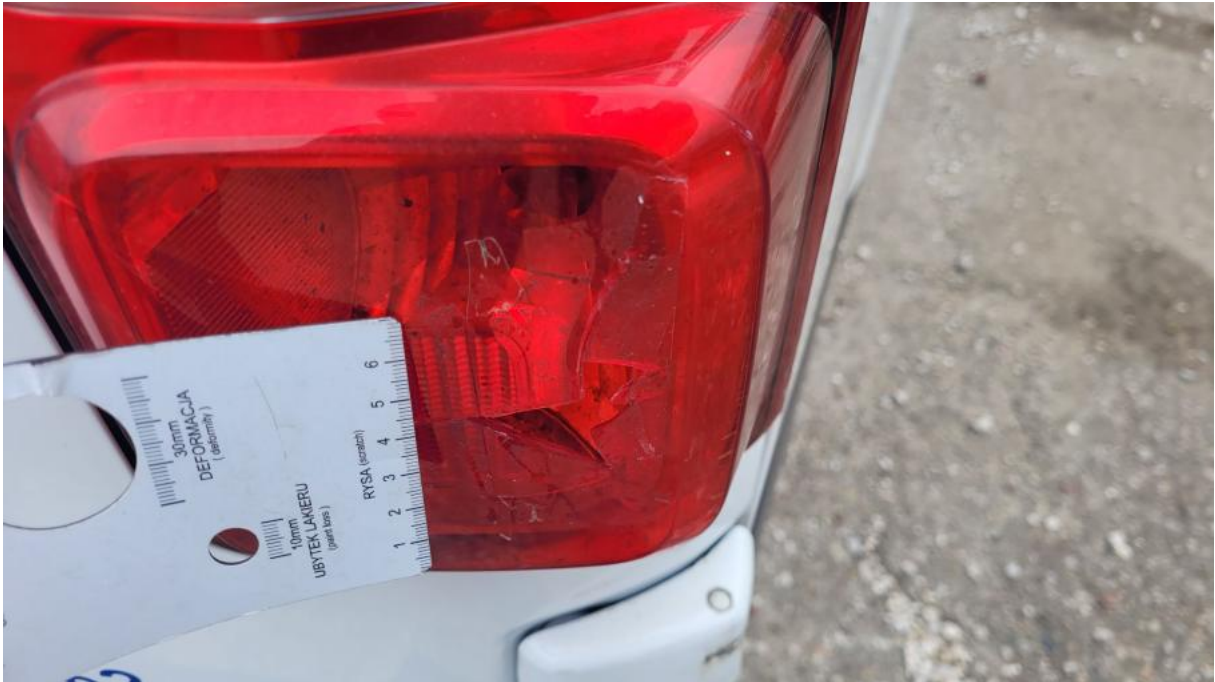
**Fot. 51**

Lampa zespolona tylna P - Pęknięcie/rozerwanie 1

| 15 | Lampa tylna kompletna R | pęknięcie | WY | 0.2 |

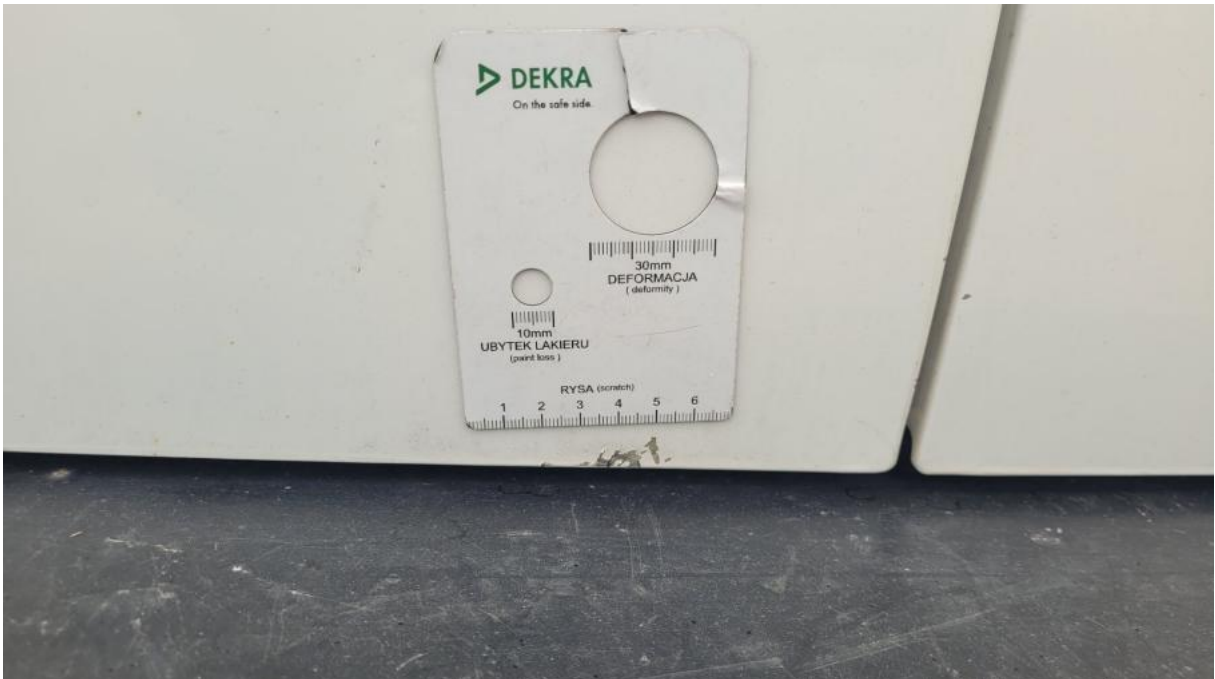
**Fot. 52**

Pokrywy bagażnika - Rysa/odprysk 1

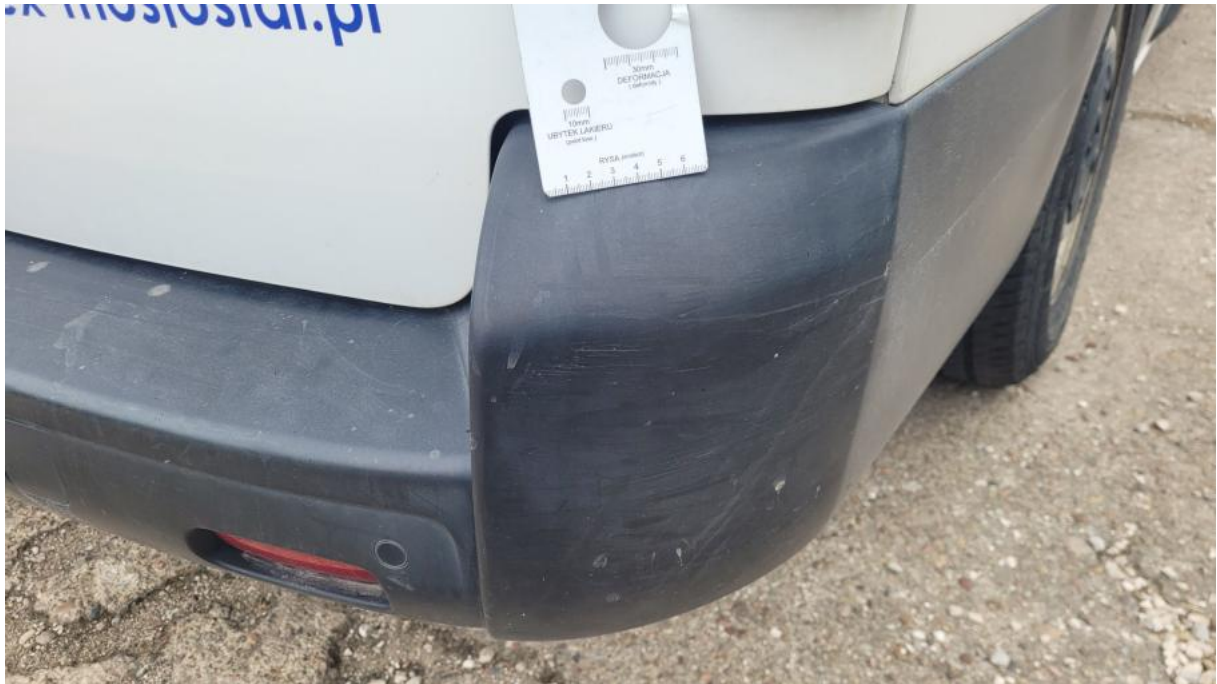
**Fot. 53**

Zderzak tylny - Rysa/odprysk 1

| 13 | Zderzak, środek | zarysowanie, wgniecenie | WY | 1.3 |

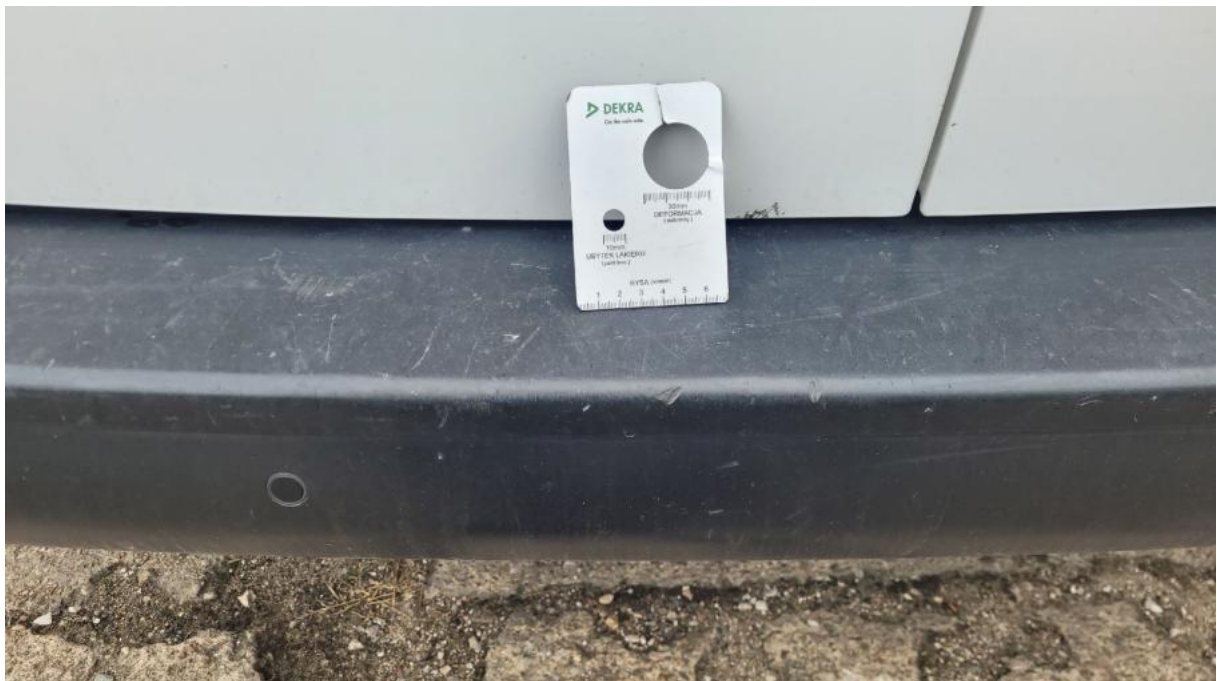
**Fot. 54**

Zderzak tylny - Rysa/odprysk 2

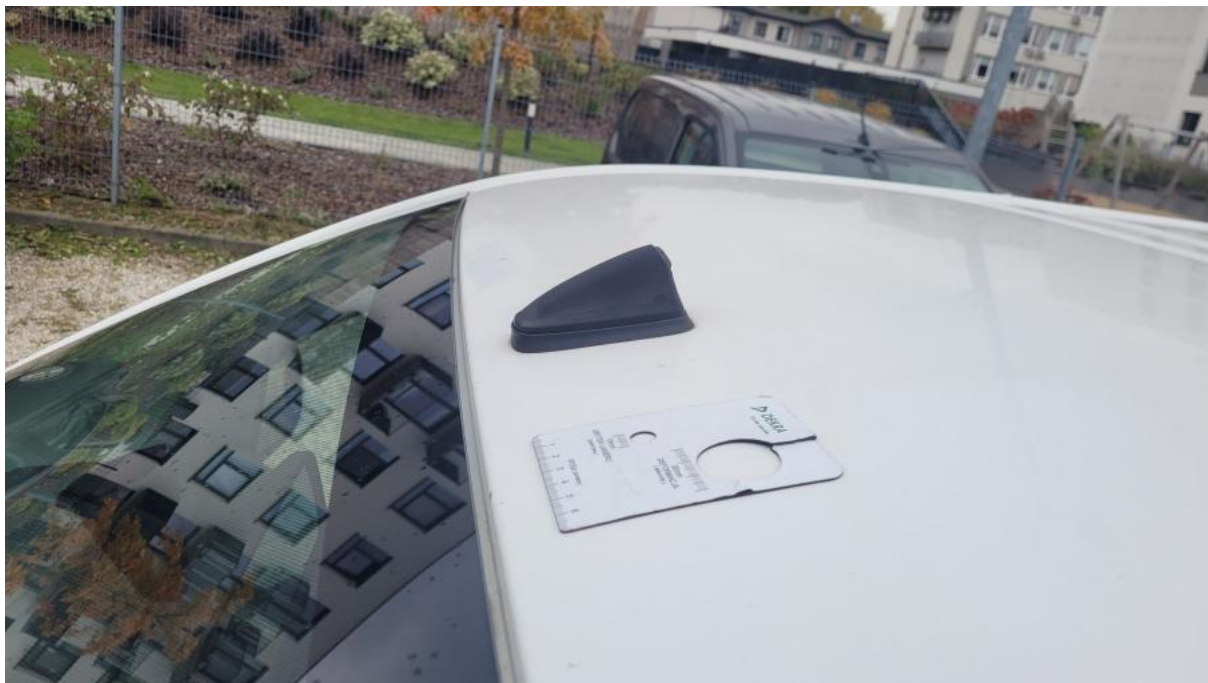
**Fot. 55**

Antena - Inne 1

| 9 | Antena dachowa | brak | WY | 0.1 |

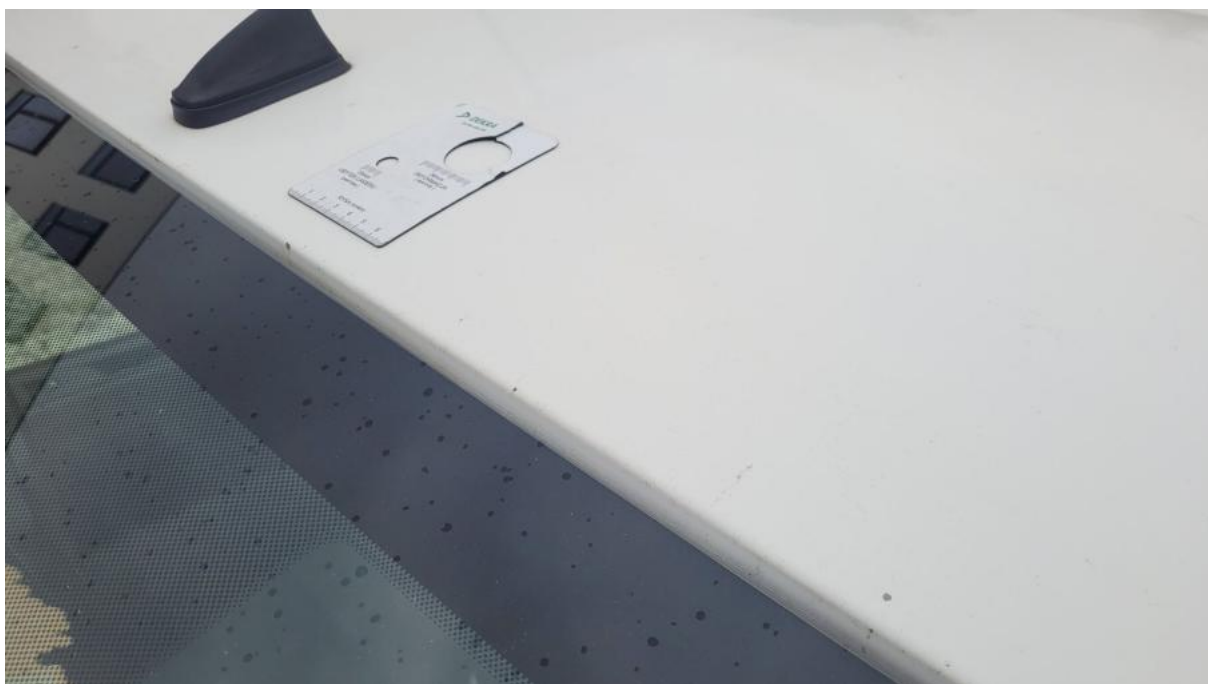
**Fot. 56**

Dach - Rysa/odprysk 1

| 28 | Dach kabiny | odpryski lakieru | | |

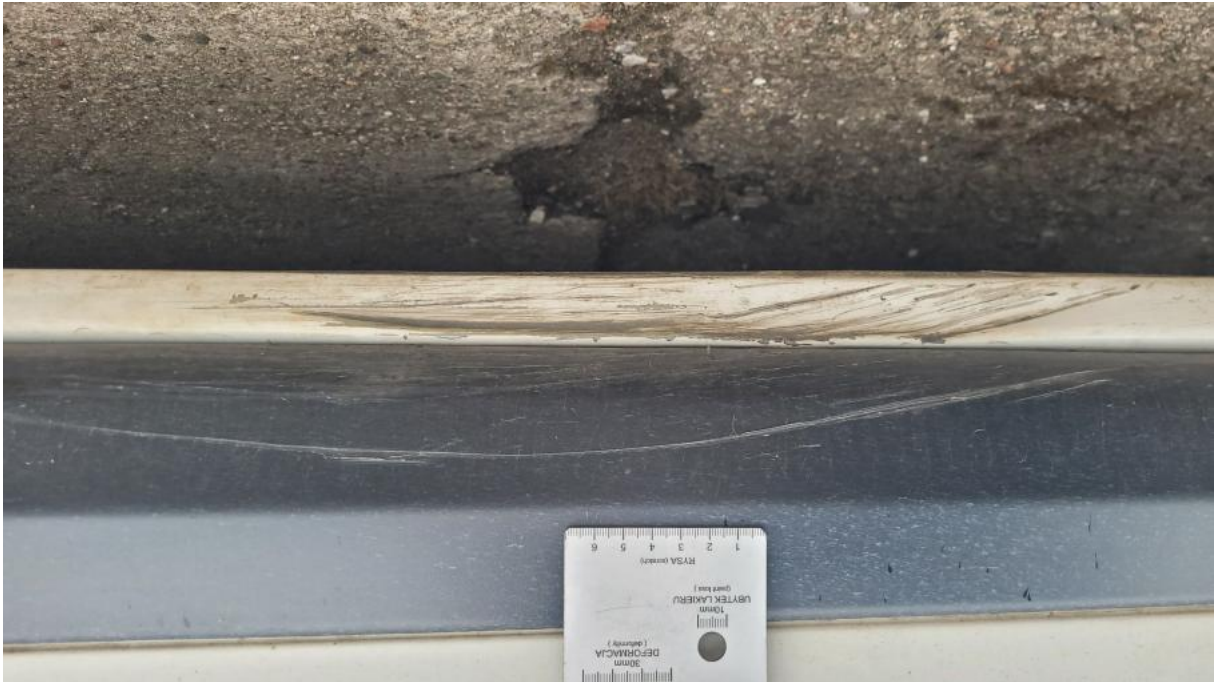
**Fot. 57**

Listwa drzwi przednich L - Rysa/odprysk 1

| 10 | Nakładka dolna drzwi przednich L | zarysowanie | WY | 0.2 |

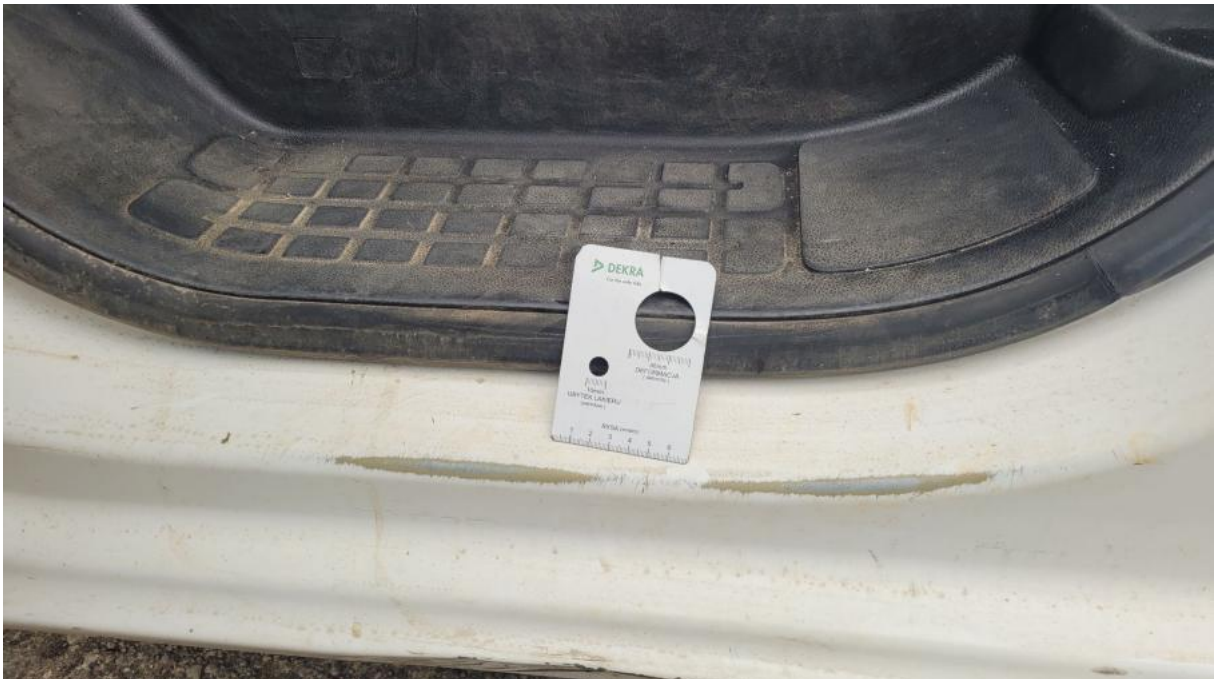
**Fot. 58**

Próg L - Rysa/odprysk 1

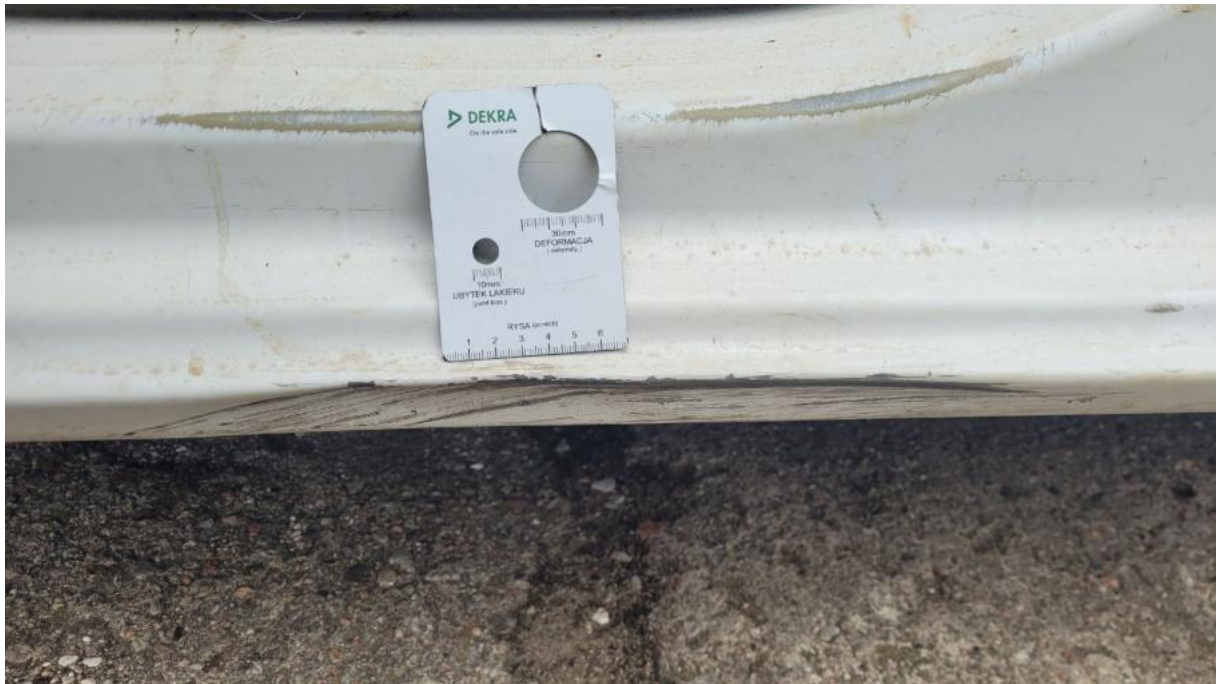
**Fot. 59**

Próg L - Wgniecenie/odkształcenie 1
