## Raport z oględzin pojazdu

| Numer raportu | 07625/10/25-15201 | Data raportu | 13-10-2025 |

| Numer identyfikacyjny (VIN) | <b>YARVEHTMGZ205391</b> |
| Marka, model | TOYOTA Proace 2.0 D4-D Eur... |

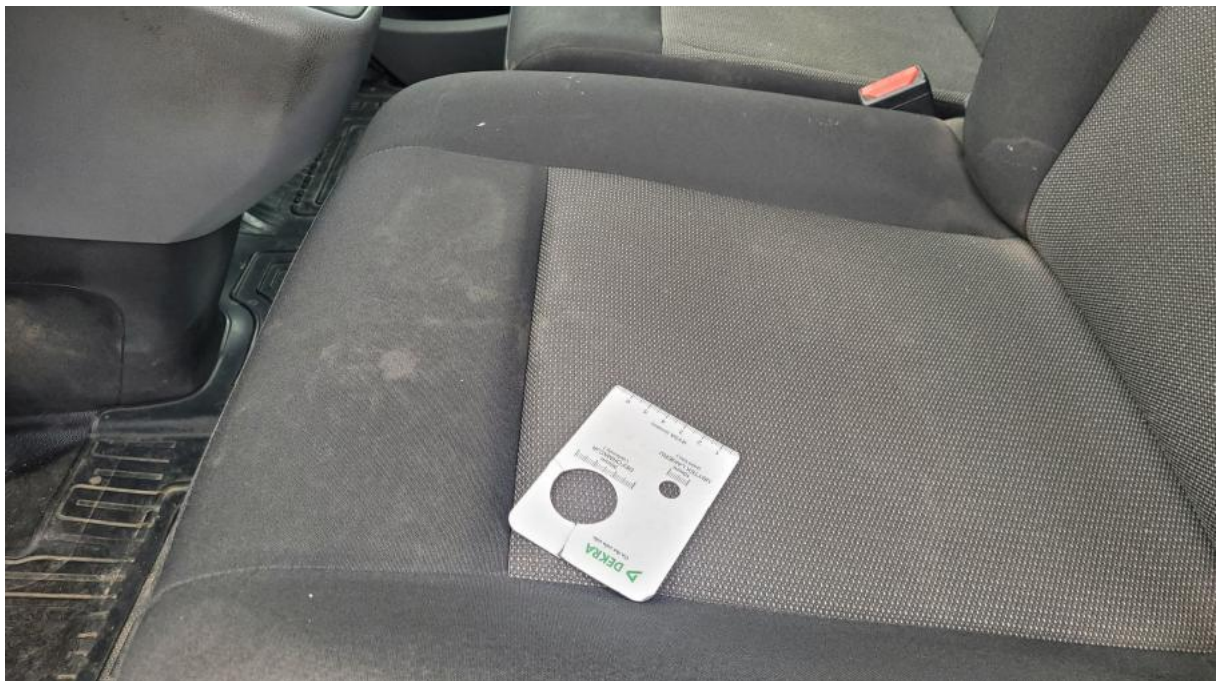
**Fot. 60**

Fotel prz. lew. - Inne 1

| 25 | Tapicerka siedzenia 1.rząd L | zabrudzenie | NA | |

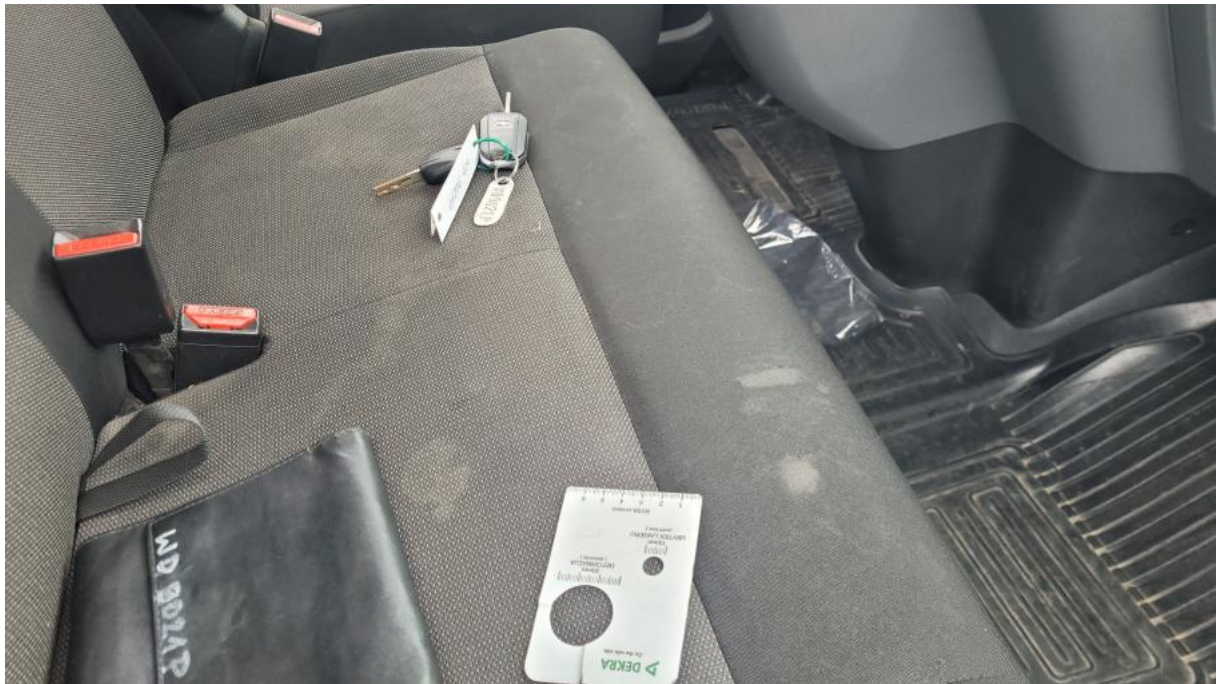
**Fot. 61**

Fotel prz. praw. - Inne 1

| 26 | Tapicerka siedzenia 1.rząd R | zabrudzenie | NA | |

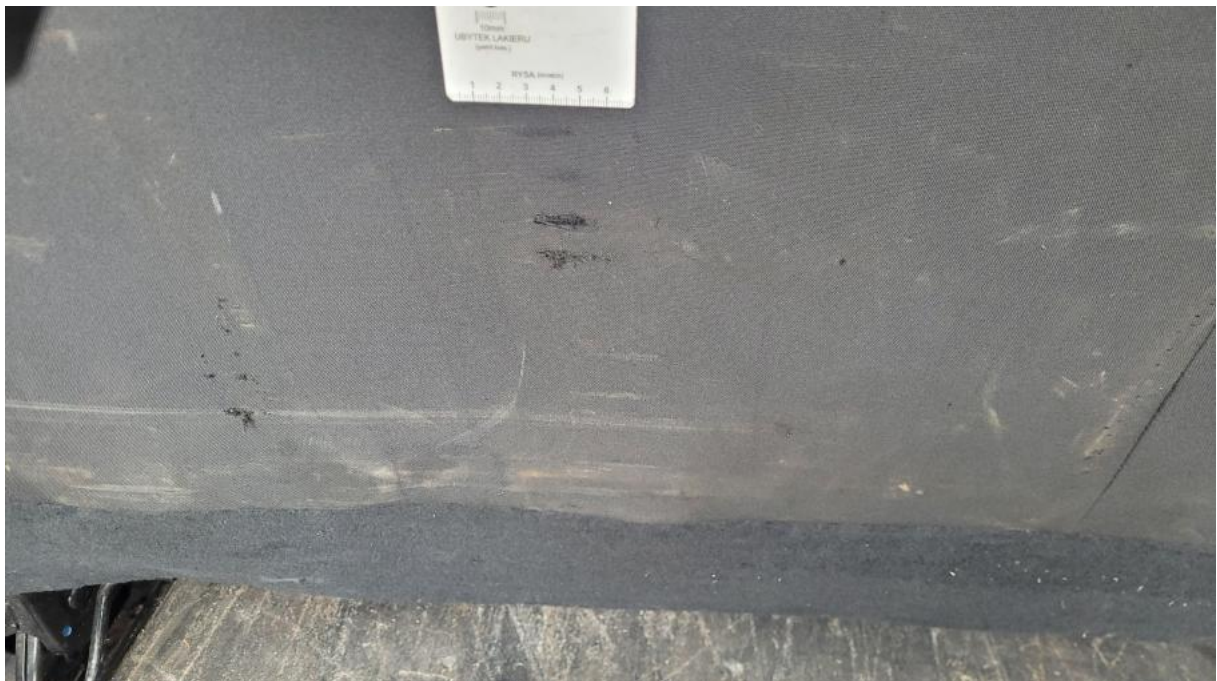
**Fot. 62**

Kanapa tyl. - Pęknięcie/rozerwanie 1

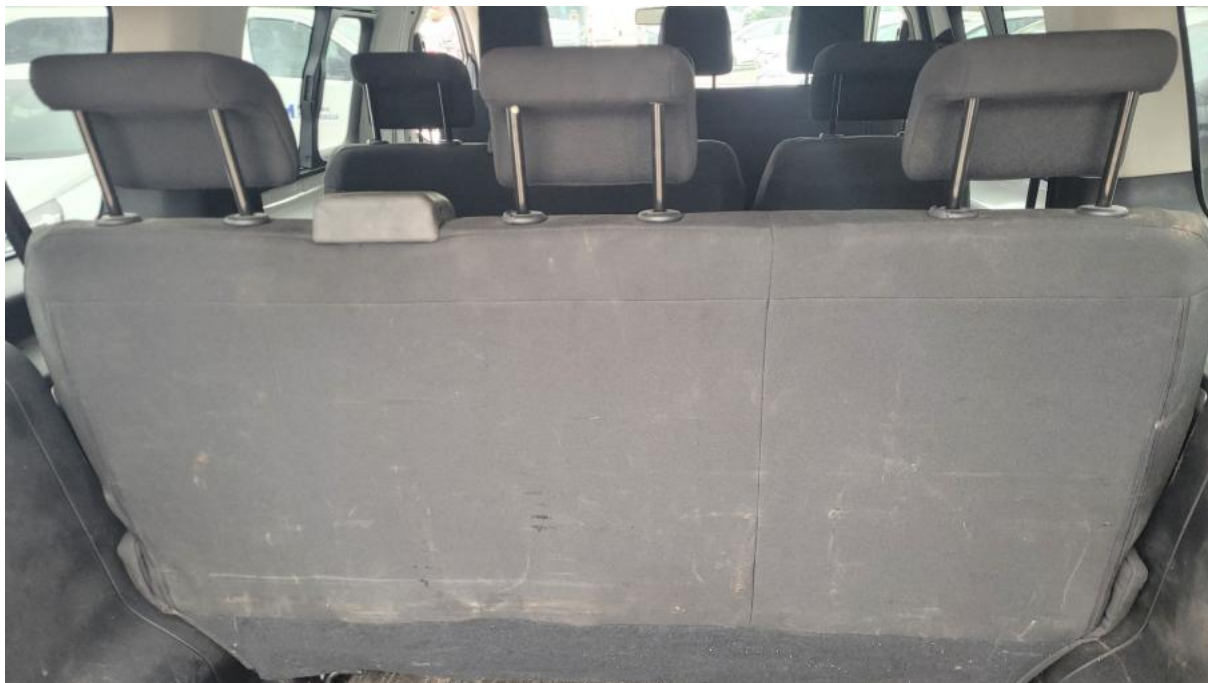
**Fot. 63**

Kanapa tyl. - Pęknięcie/rozerwanie 2

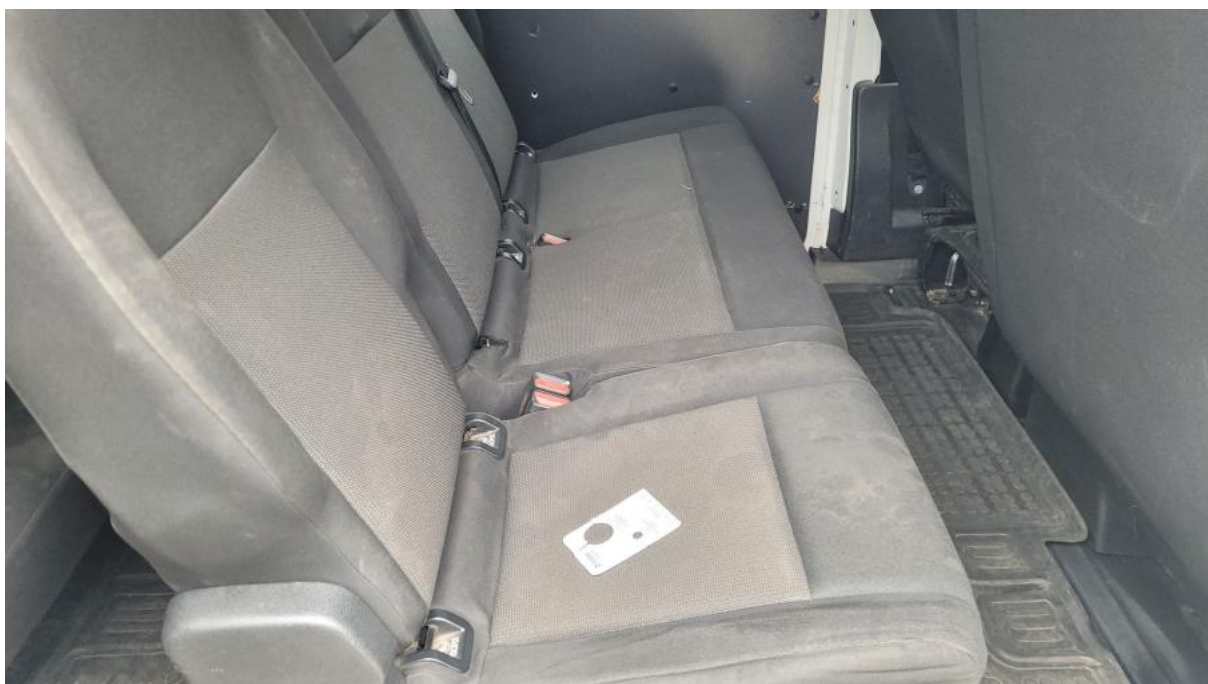
**Fot. 64**

Kanapa tyl. - Inne 1

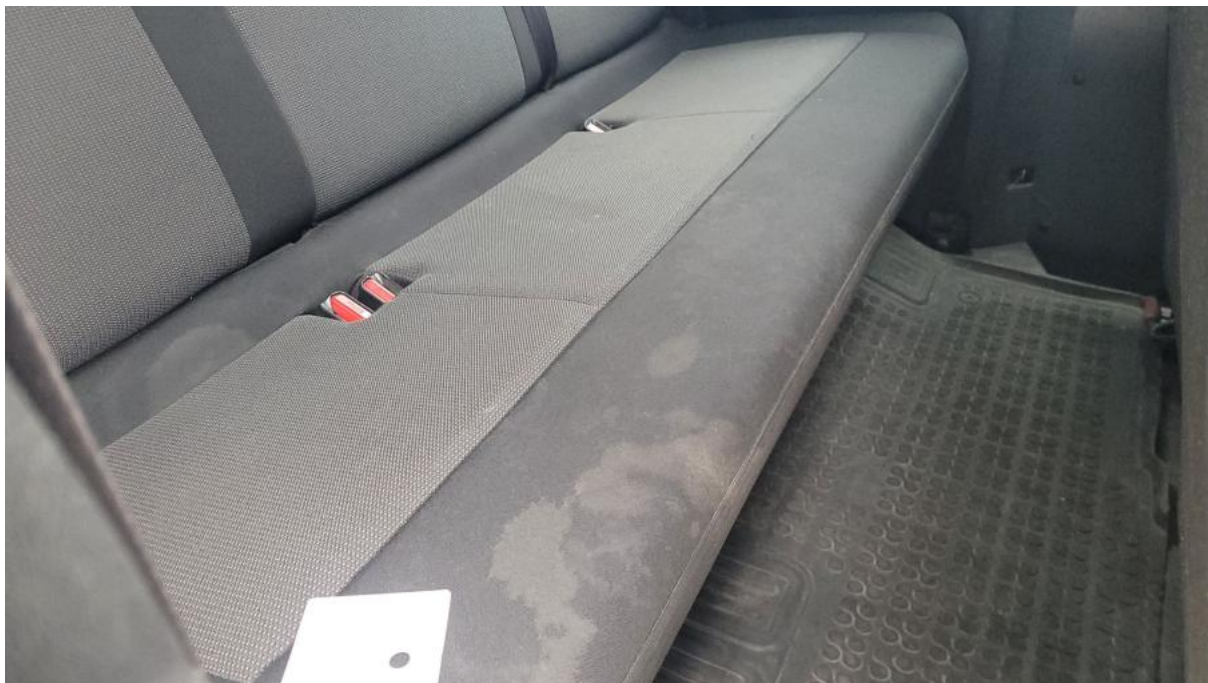
**Fot. 65**

Kanapa tyl. - Inne 2

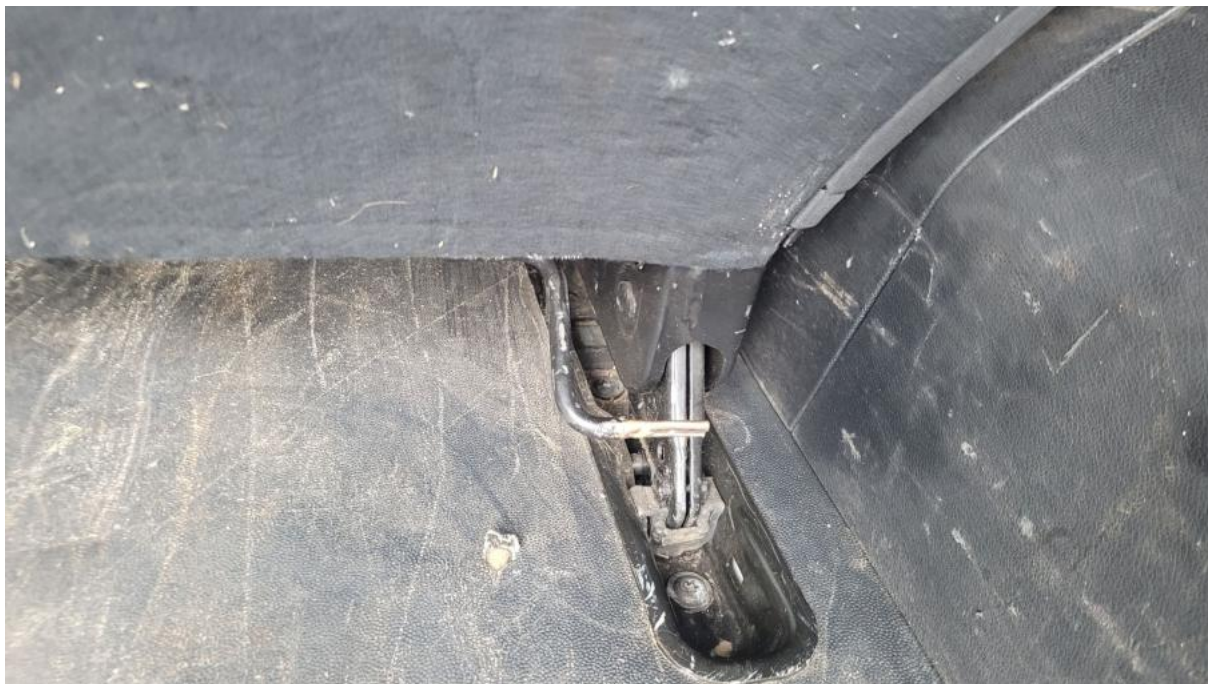
**Fot. 66**

Kanapa tyl.(.) - Inne 3

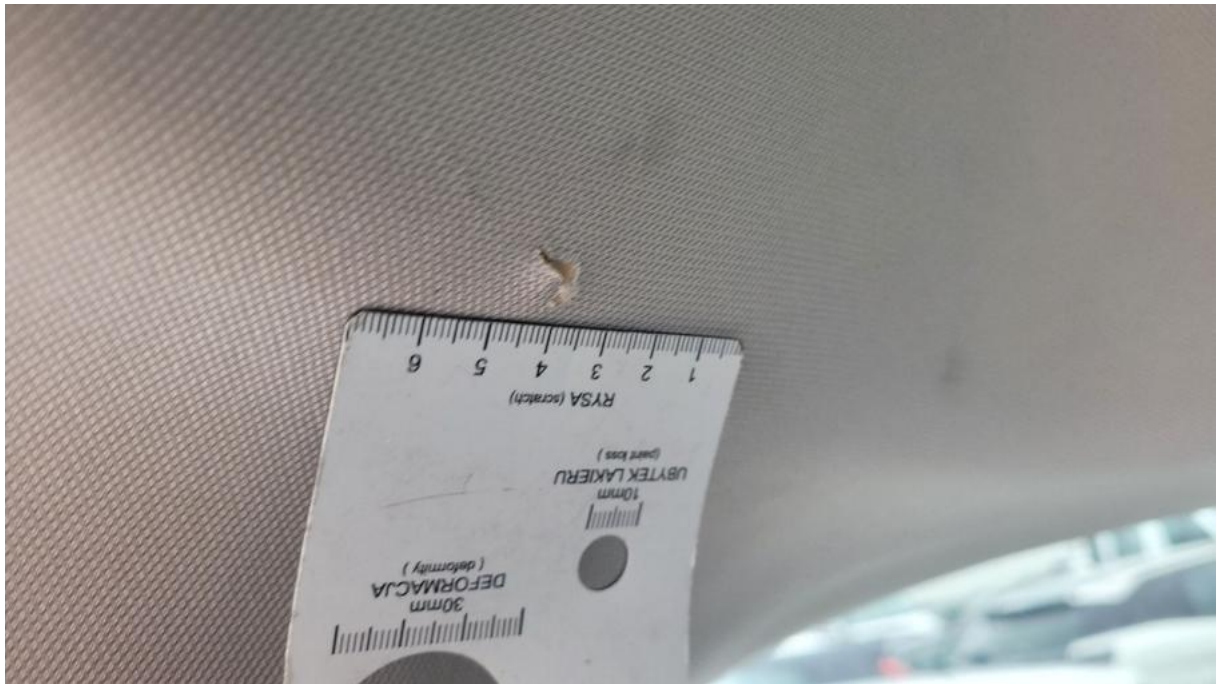
**Fot. 67**

Podsufitka - Pęknięcie/rozerwanie 1

| 16 | Podsufitka kabiny | pęknięcie/rozerwanie | WY | 1.7 |

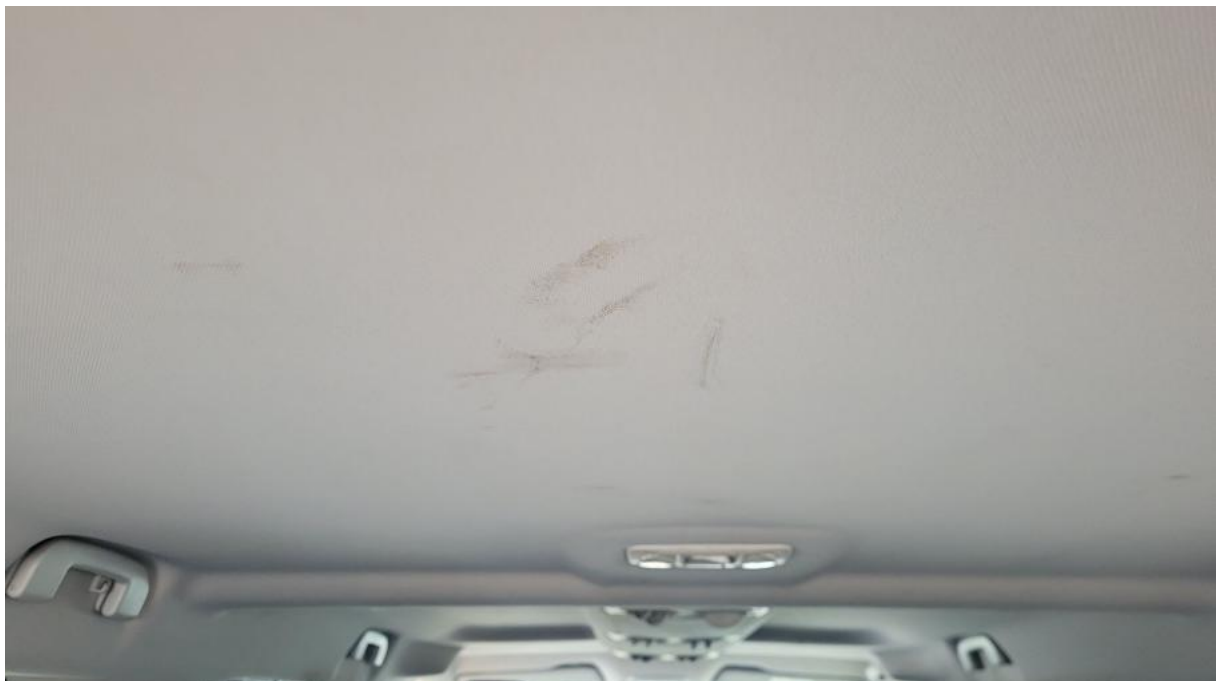
**Fot. 68**

Podsufitka - Inne 1

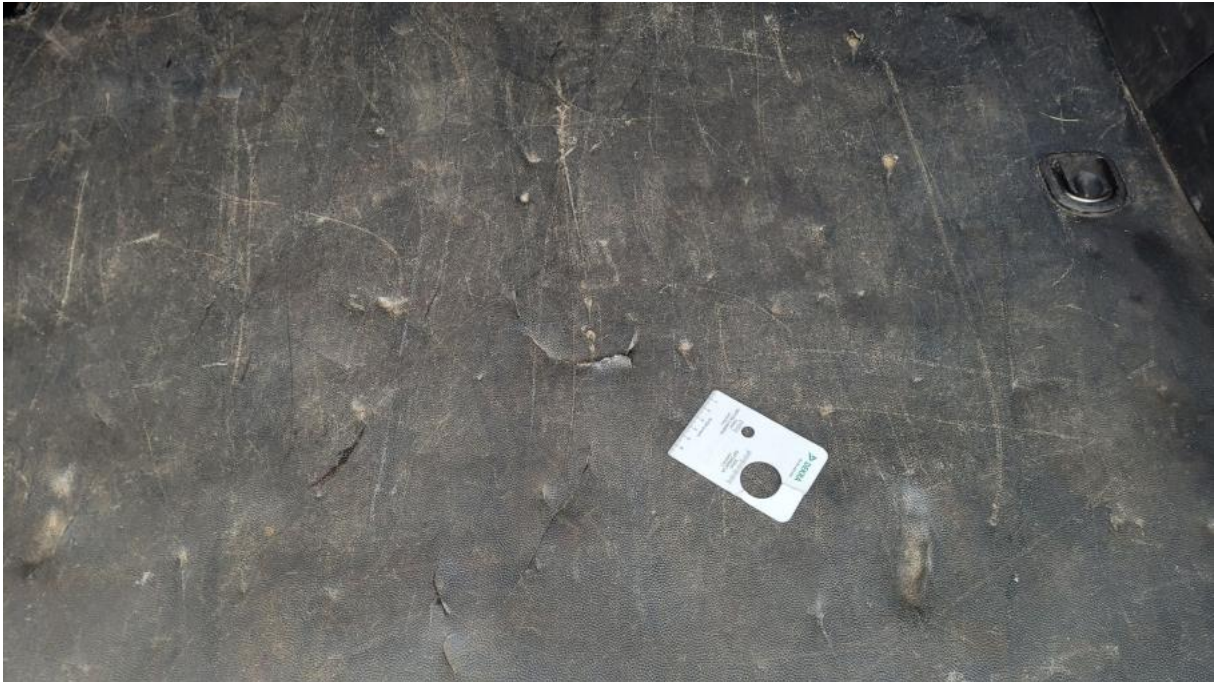
**Fot. 69**

Wykładzina podłogi bagażnika - Pęknięcie/rozerwanie 1

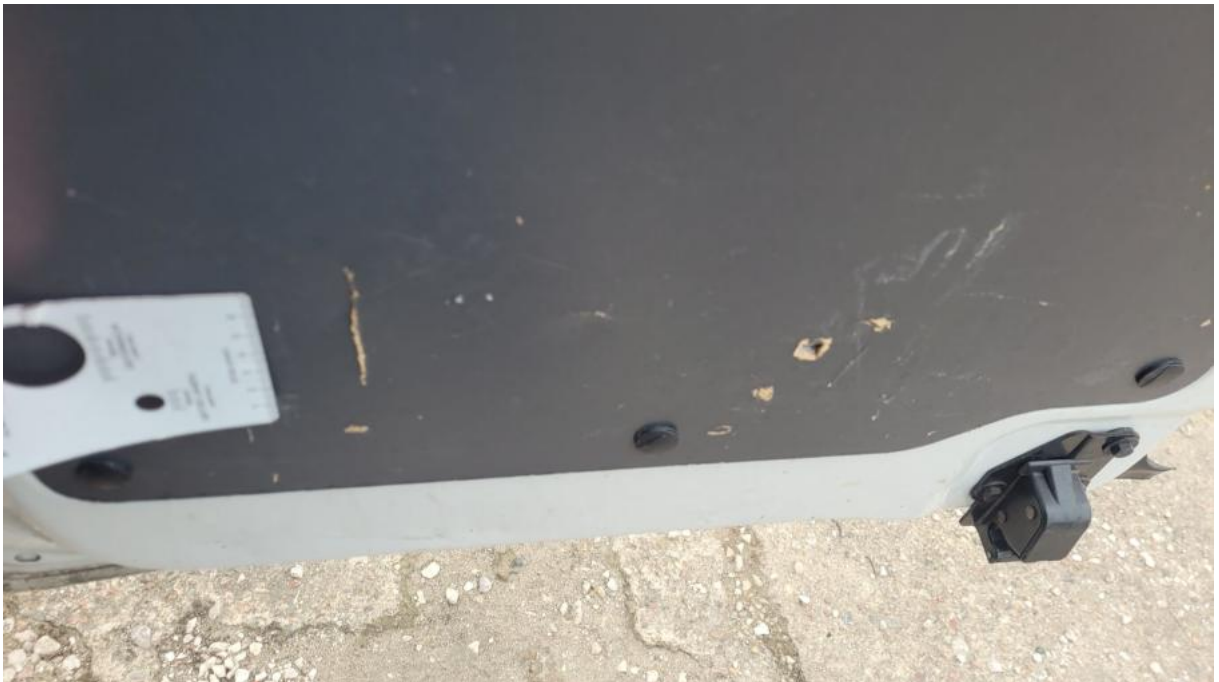
**Fot. 70**

Wykładzina pokrywy tylnej - Pęknięcie/rozerwanie 1

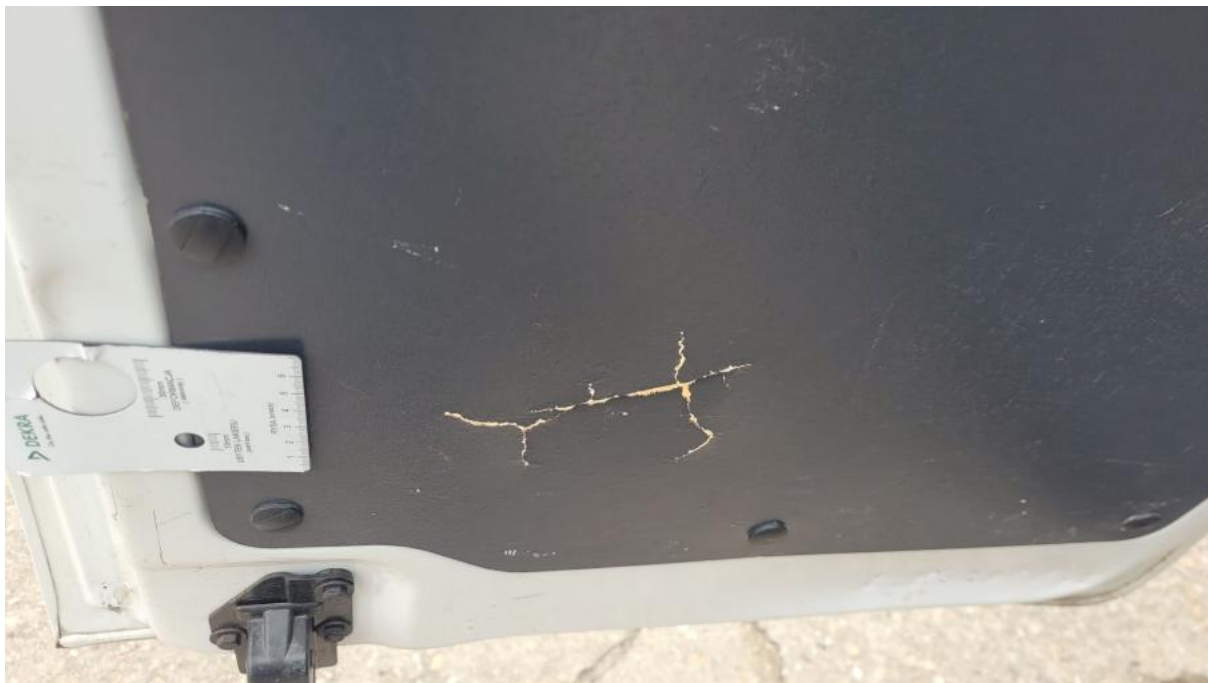
**Fot. 71**

Wykładzina pokrywy tylnej - Pęknięcie/rozerwanie 2

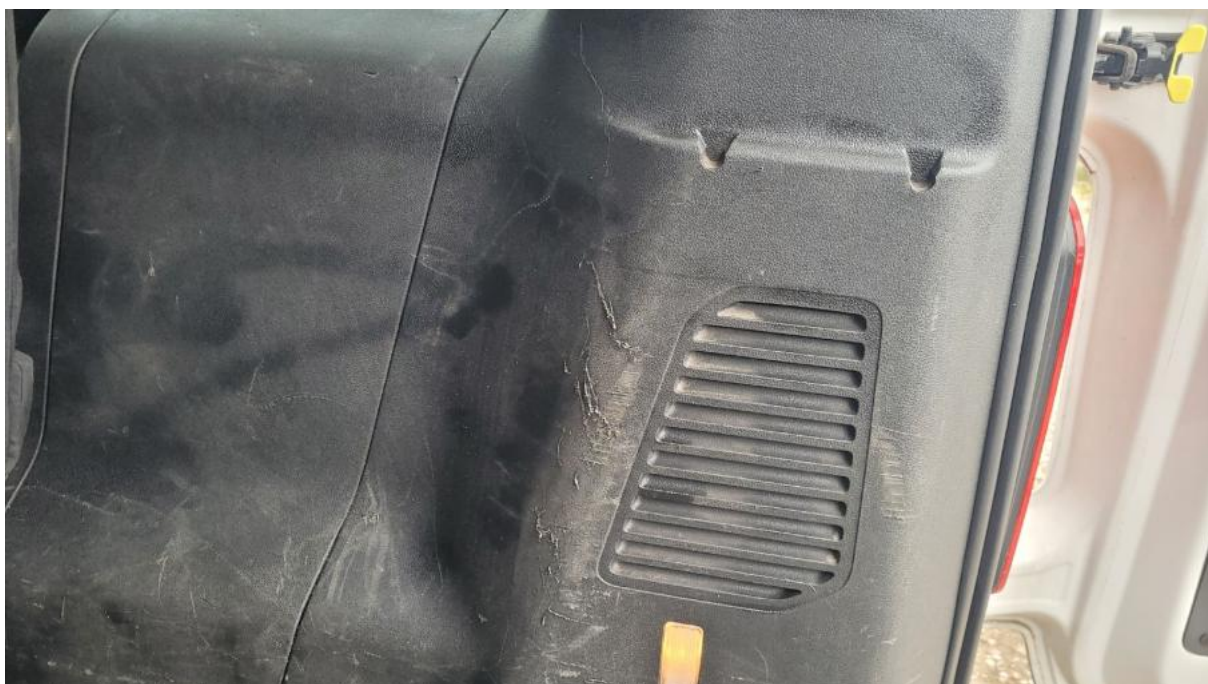
**Fot. 72**

Wykładzina przestrzeni bagażowej - Rysa/odprysk 1

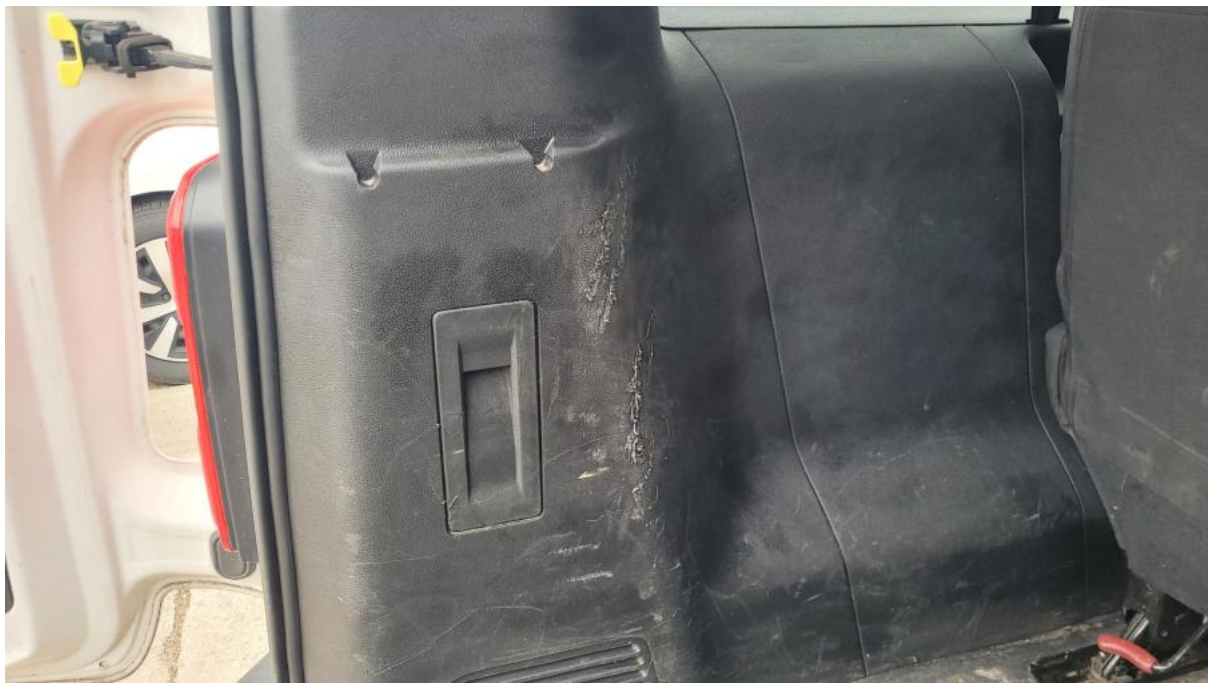
**Fot. 73**

Wykładzina przestrzeni bagażowej - Rysa/odprysk 2
