## Raport z oględzin pojazdu

| Numer raportu | 08142/11/25-15201 | Data raportu | 04-11-2025 |

| Marka, model | FIAT 500 15-24 |
| Numer rejestracyjny | LU191FH |

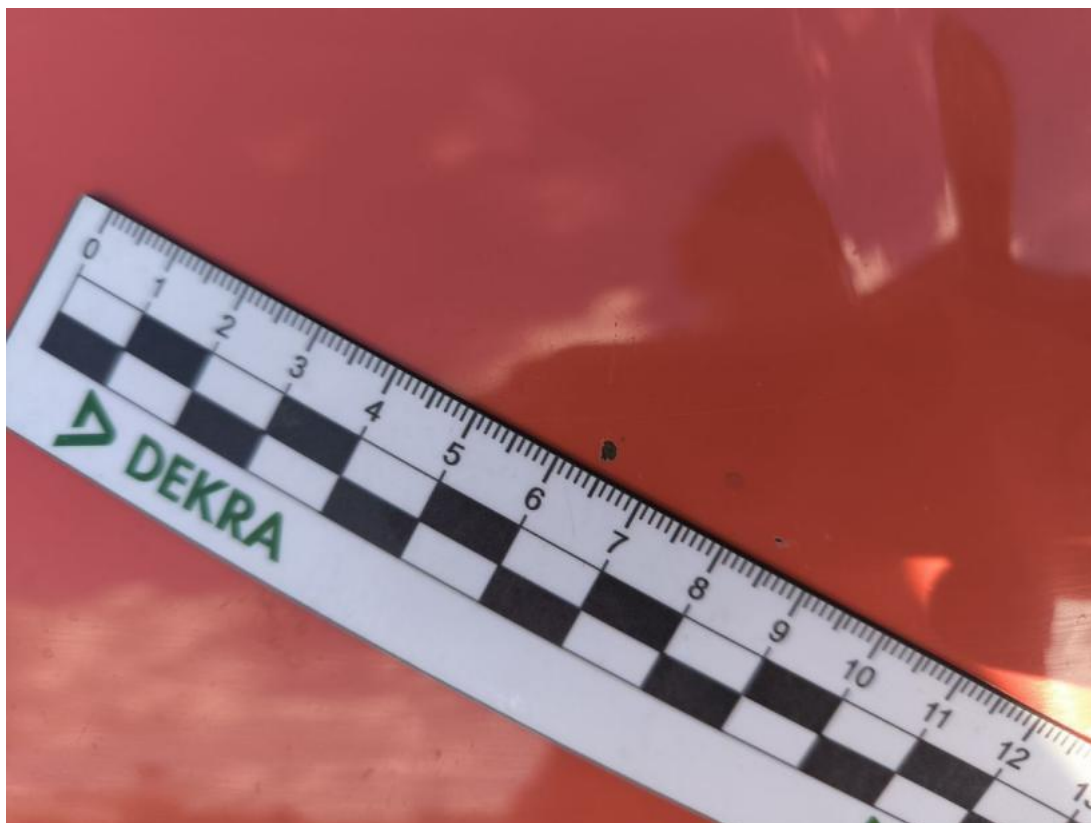
**Fot. 37**

| Poz. | Nazwa pozycji | Opis uszkodzeń | Kwalifik. | Naprawa [rbg] |
|---|---|---|---|---|
| 3 | Pokrywa przednia | odpryski lakieru | | |

Pokrywa komory silnika - Rysa/odprysk 1

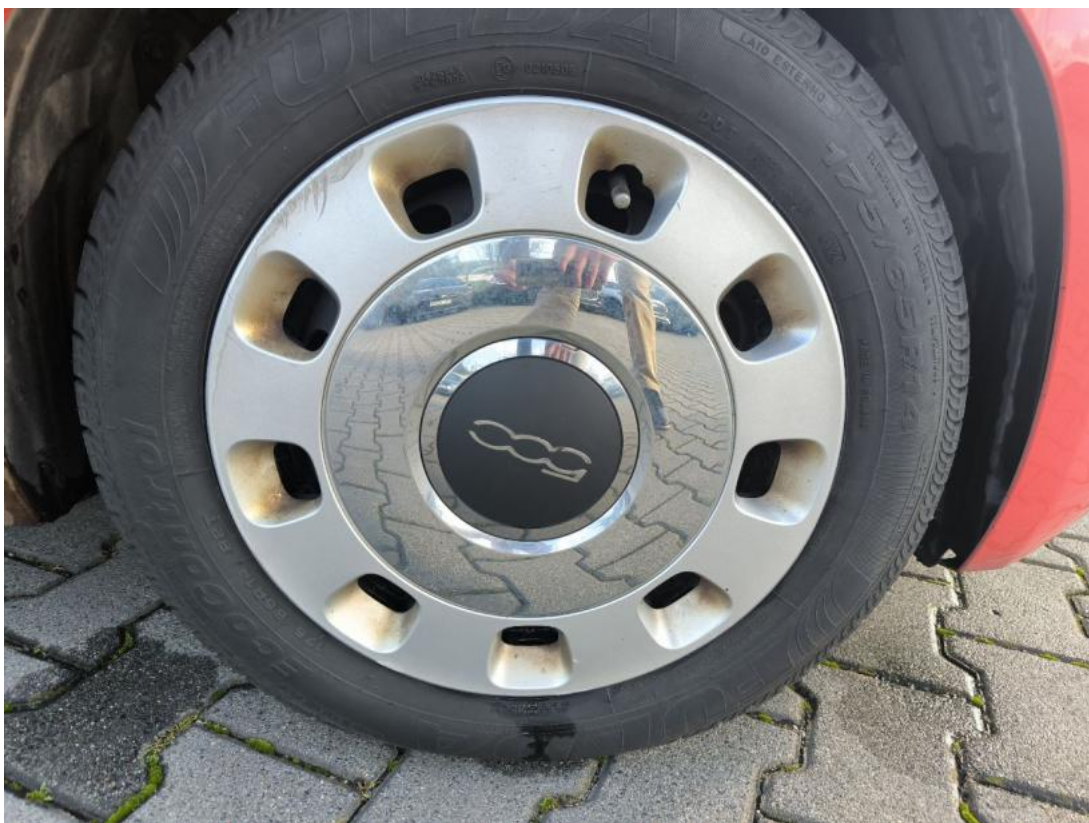
**Fot. 39**

| 9 | Kołpak koła przód R | zarysowanie | | |

Kołpak przedni P - Rysa/odprysk 1

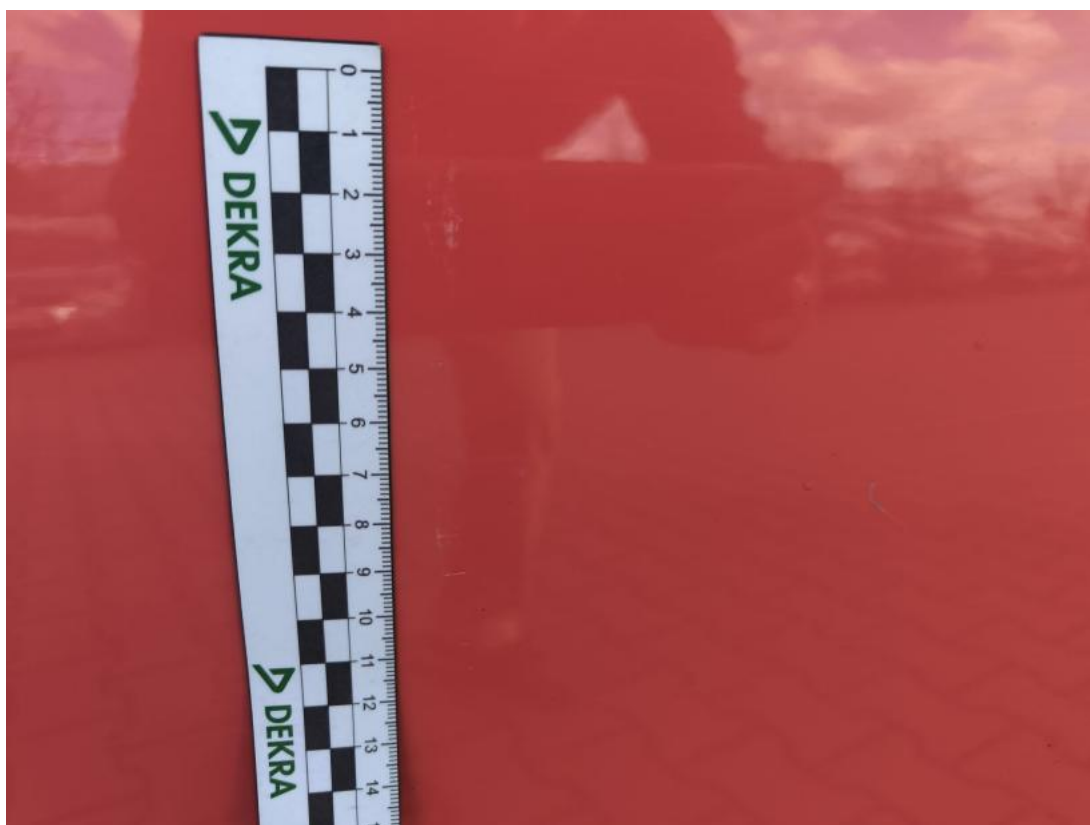
**Fot. 41**

| Poz. | Nazwa pozycji | Opis uszkodzeń | Kwalifik. | Naprawa [rbg] |
|---|---|---|---|---|
| 5 | Poszycie drzwi przednich R | zarysowanie | | |

Drzwi przednie P - Rysa/odprysk 1

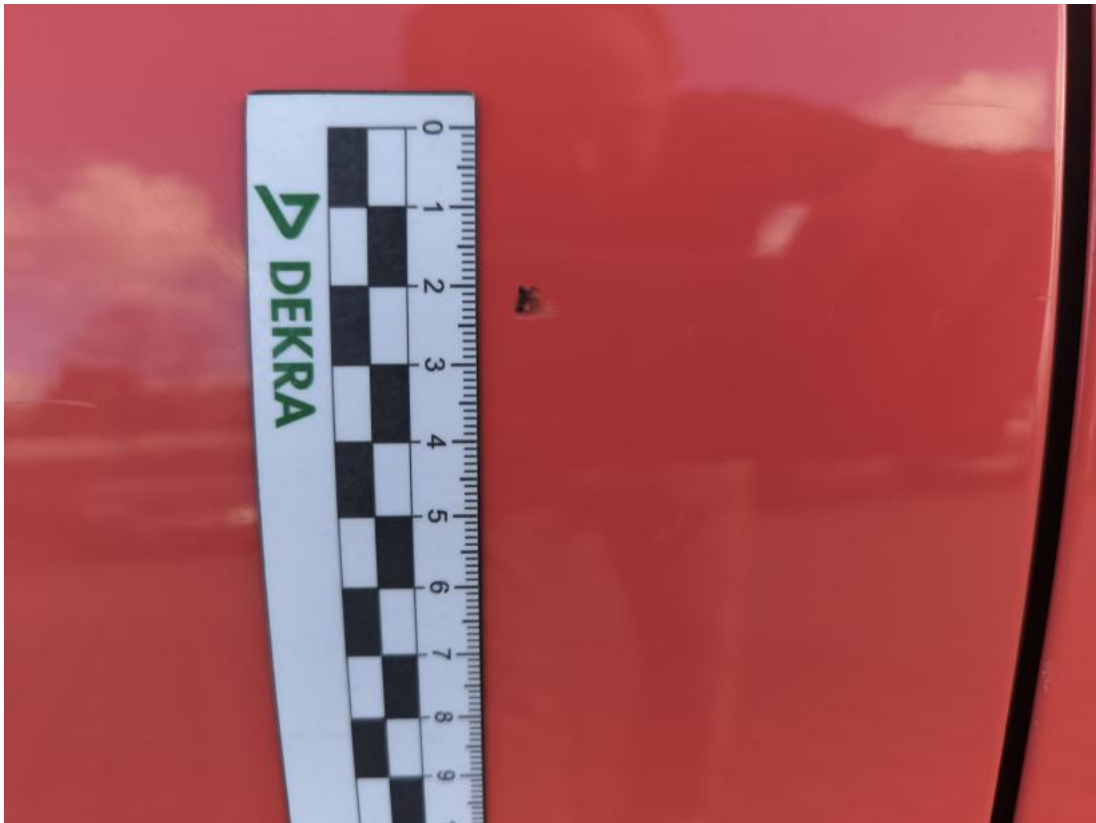
**Fot. 43**

| Poz. | Nazwa pozycji | Opis uszkodzeń | Kwalifik. | Naprawa [rbg] |
|---|---|---|---|---|
| 8 | Blotnik tylny R | zarysowanie | | |

Błotnik tylny P / Ściana boczna P - Rysa/odprysk 1

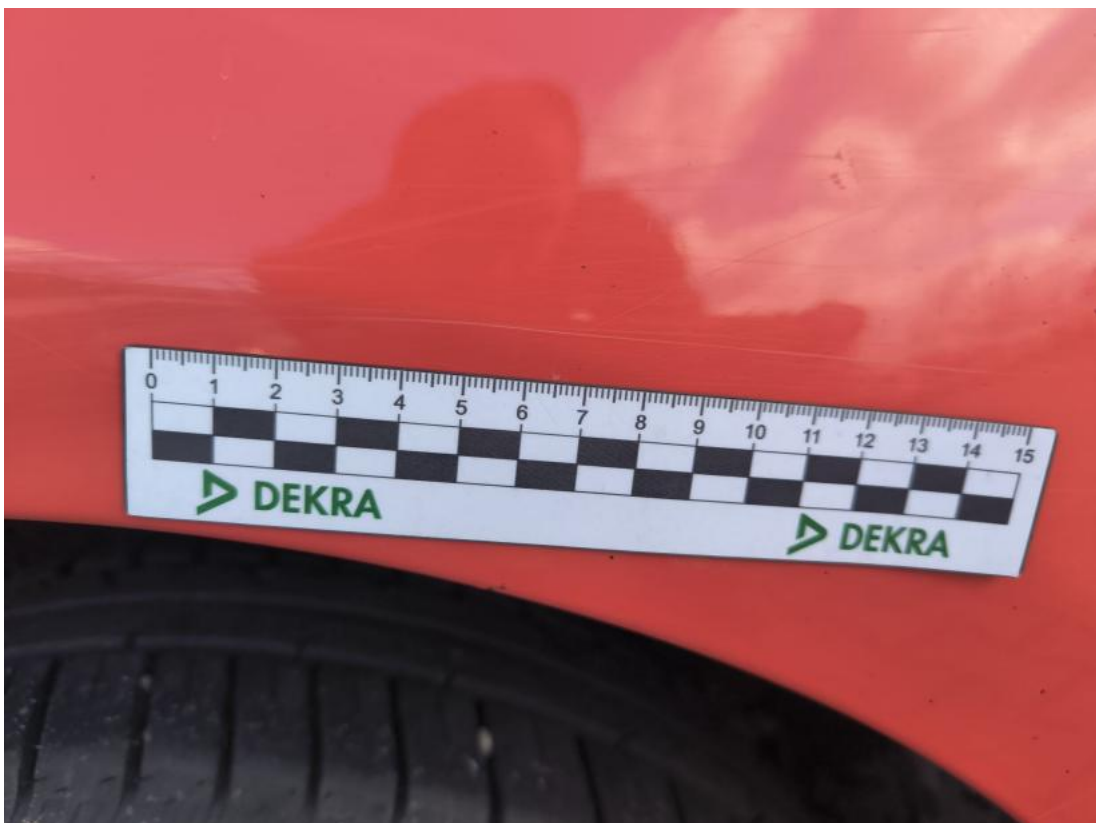
**Fot. 44**

Błotnik tylny P / Ściana boczna P - Rysa/odprysk 2

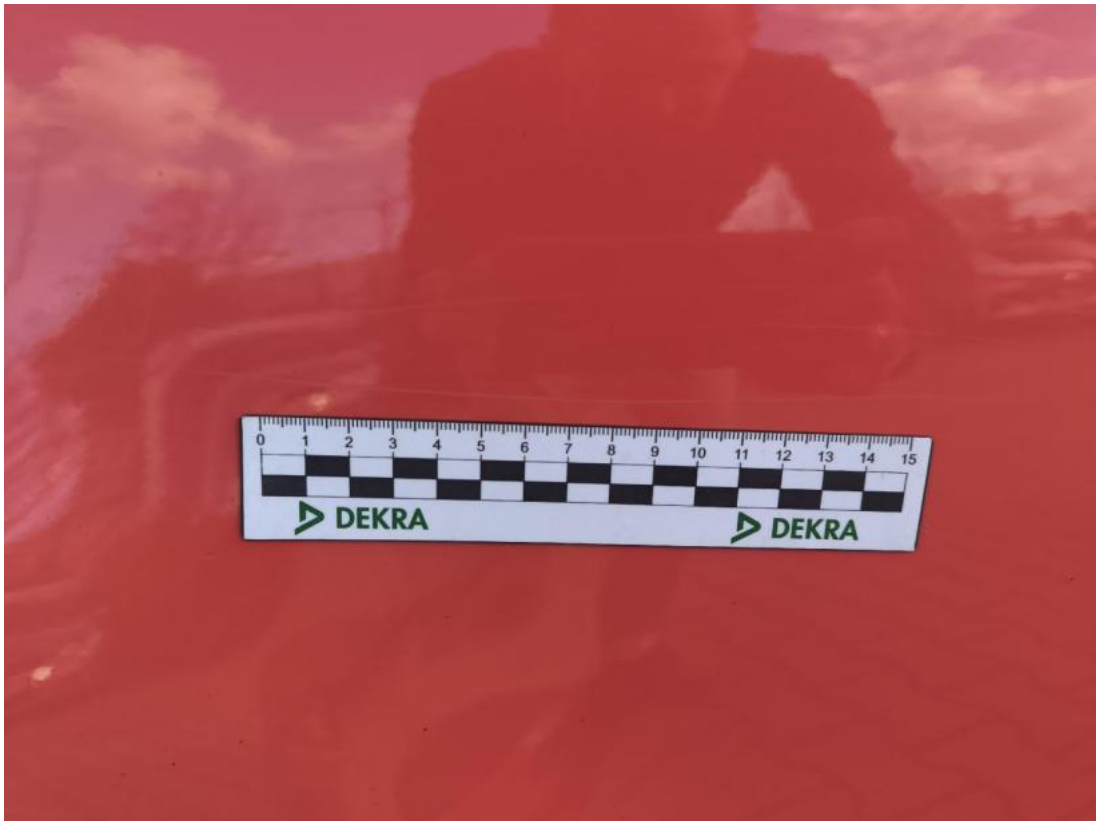
**Fot. 45**

Błotnik tylny P / Ściana boczna P() - Rysa/odprysk 3

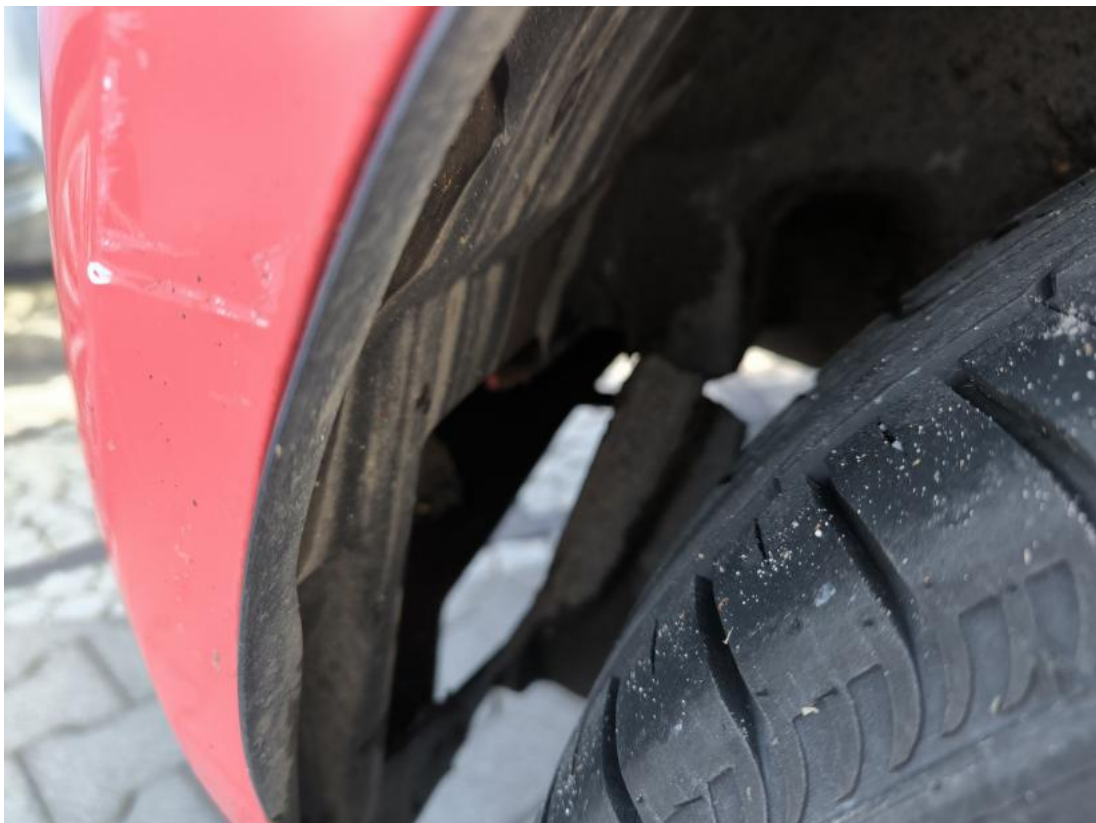
**Fot. 46**

Nadkole tylne P - Inne 1

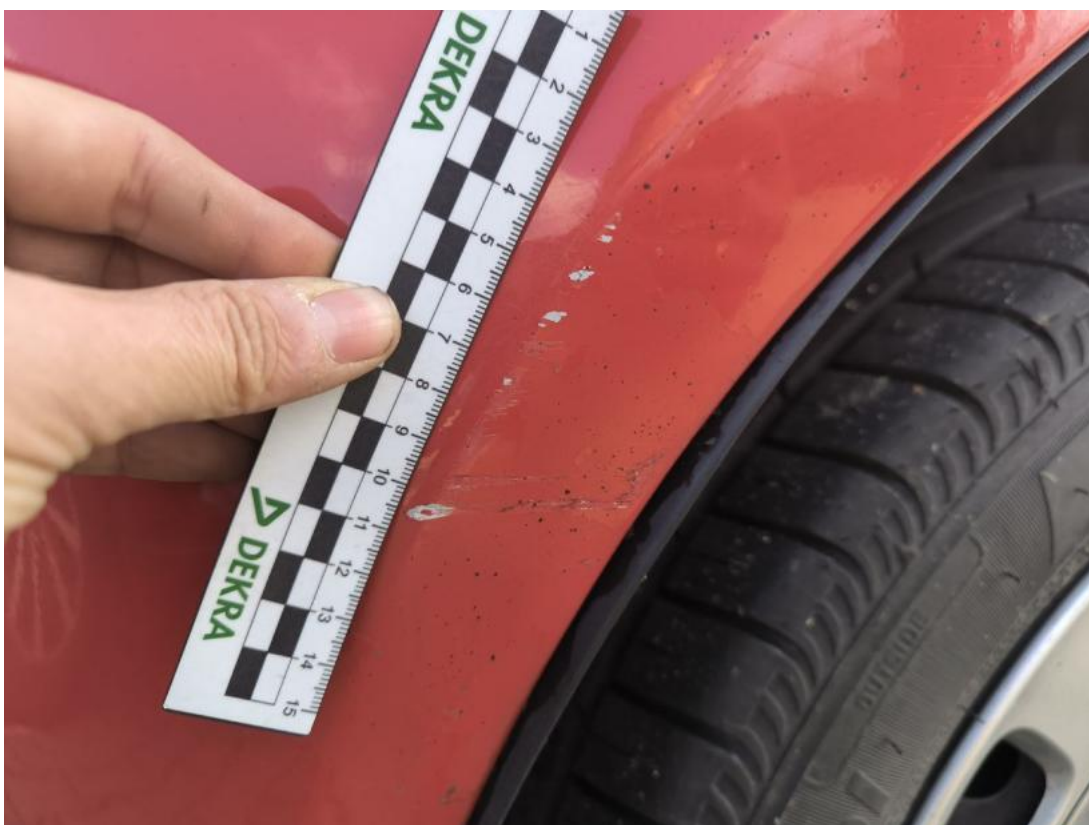
**Fot. 48**

| Poz. | Nazwa pozycji | Opis uszkodzeń | Kwalifik. | Naprawa [rbg] |
|---|---|---|---|---|
| 6 | Okladzina zderzaka tylnego | zarysowanie | | |

Zderzak tylny - Rysa/odprysk 1

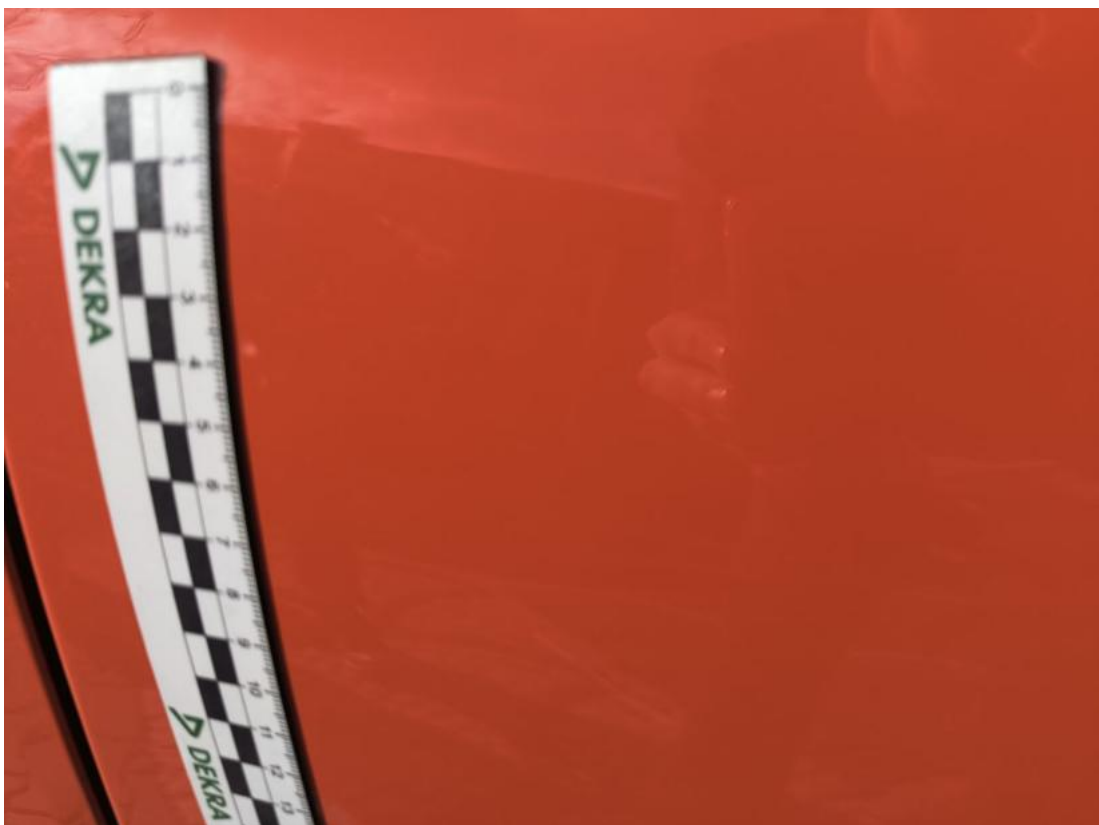
**Fot. 50**

| Poz. | Nazwa pozycji | Opis uszkodzeń | Kwalifik. | Naprawa [rbg] |
|---|---|---|---|---|
| 7 | Blotnik tylny L | zarysowanie | | |

Błotnik tylny L / Ściana boczna L - Wgniecenie/odkształcenie 1

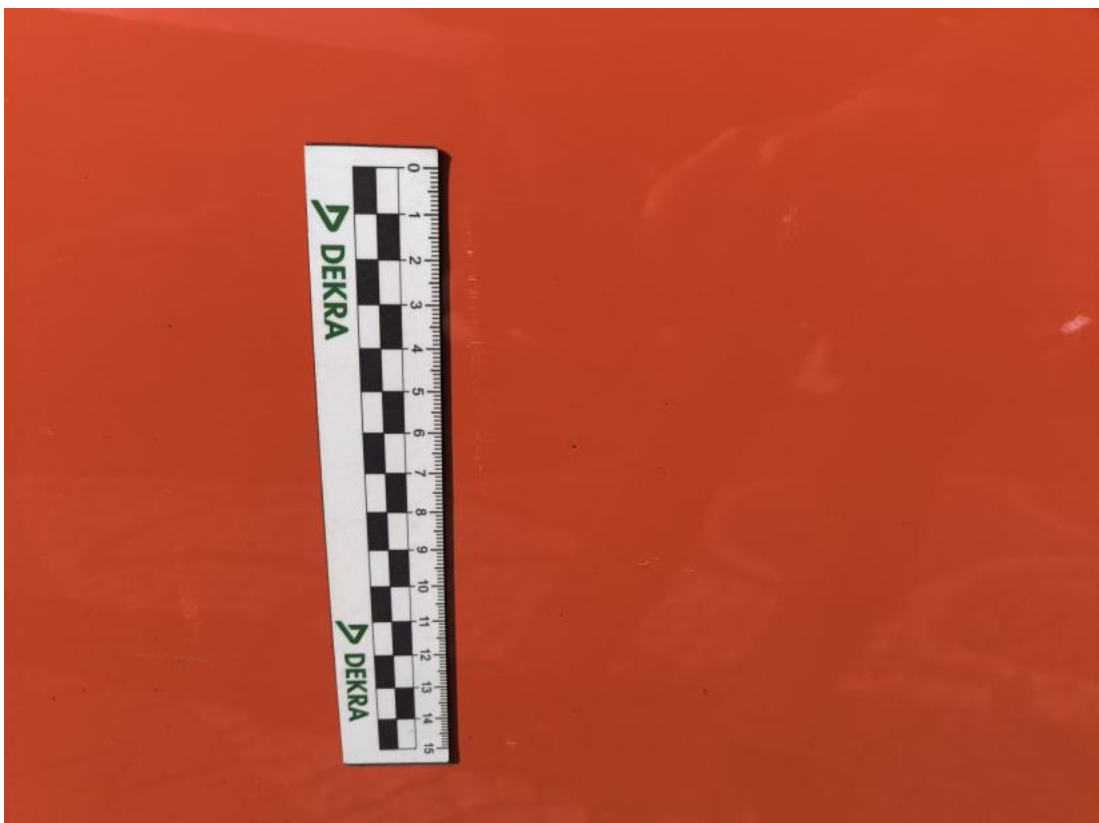
**Fot. 52**

| Poz. | Nazwa pozycji | Opis uszkodzeń | Kwalifik. | Naprawa [rbg] |
|---|---|---|---|---|
| 4 | Poszycie drzwi przednich L | zarysowanie | | |

Drzwi przed L - Rysa/odprysk 1

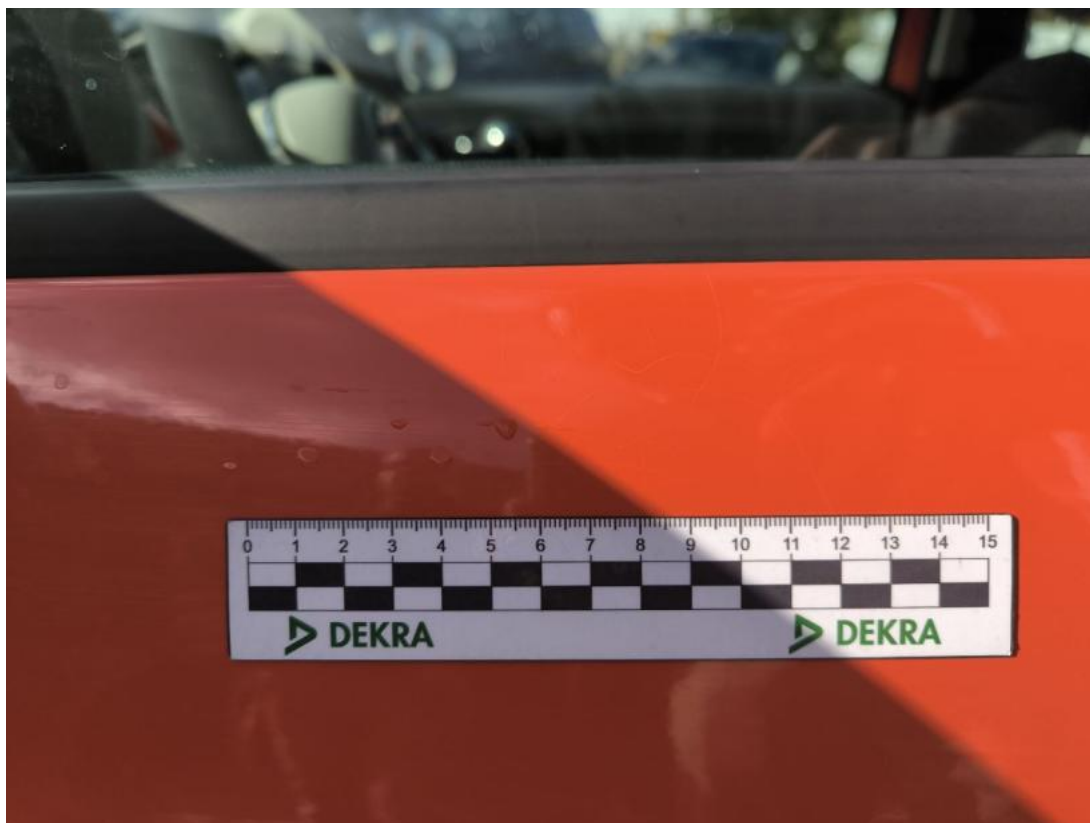
**Fot. 53**

Drzwi przed L() - Rysa/odprysk 3

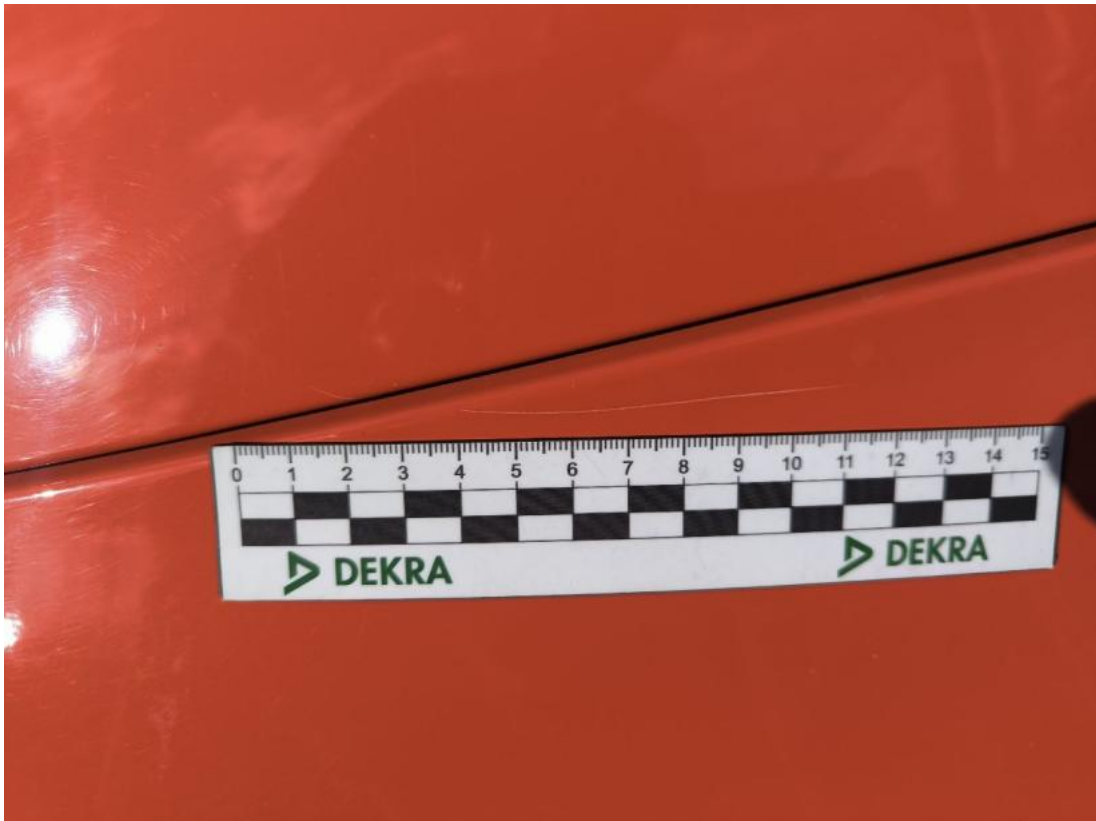
**Fot. 55**

| Poz. | Nazwa pozycji | Opis uszkodzeń | Kwalifik. | Naprawa [rbg] |
|---|---|---|---|---|
| 2 | Blotnik przedni L | zarysowanie, wgniecenie | | |

Błotnik przedni L - Rysa/odprysk 1

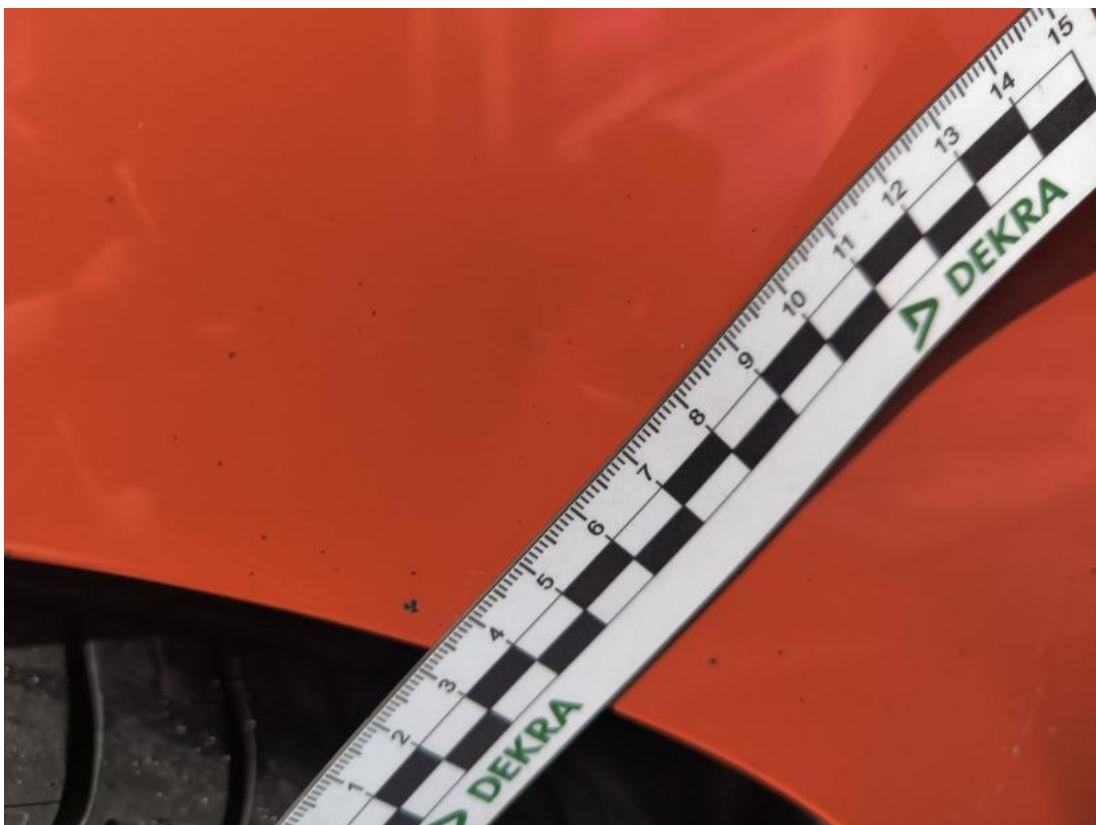
**Fot. 56**

Błotnik przedni L - Wgniecenie/odkształcenie 1
