12.11.2025

**TÜVNORD****Zustandsbericht****TÜV NORD Autoservice GmbH - Wurster Straße 92 - 27580 Bremerhaven**

Datenquelle: **VIN-Abfrage**  
Hersteller: **Ford**  
Typ: **Mondeo Turnier**  
Fahrgestellnummer: **WF0FXXWPCFHD63745**  
Erstzulassung: **20.12.2017**  
Getriebe / Gänge: **Automatikgetriebe, 6 Gänge**  
Schadstoffklasse: **EU6**  
Vorverwendung: **Privat**

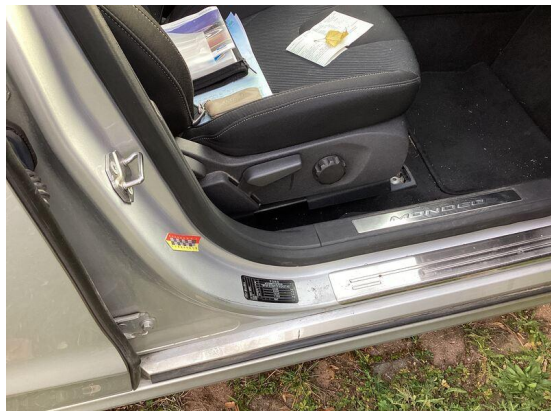
| Nr. | Teil | Bild Nr. | Schaden | Kommentar |
|---|---|---|---|---|
| 1 | Einstiegschweller rechts | 1, 2, 3 | Dellen | |

Bild 1: Karosserie / Einstiegschweller rechts Dellen

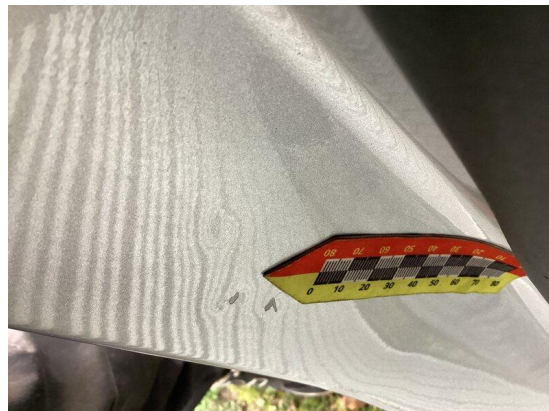
Bild 2: Karosserie / Einstiegschweller rechts Dellen

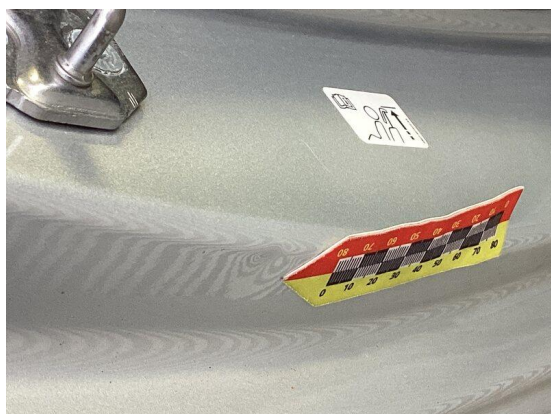
Bild 3: Karosserie / Einstiegschweller rechts Dellen

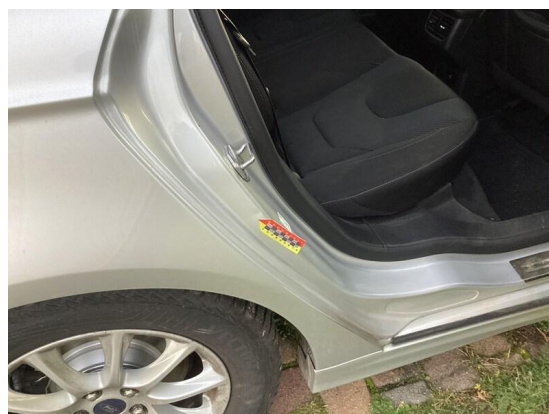
| Nr. | Teil | Bild Nr. | Schaden | Kommentar |
|---|---|---|---|---|
| 2 | C-Säule rechts | 4 | Dellen | |

Bild 4: Karosserie / C-Säule rechts Dellen

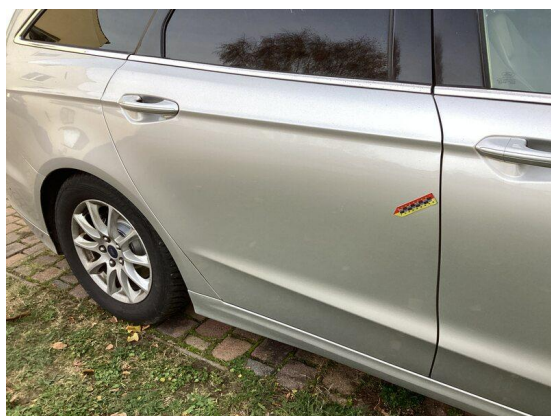
| Nr. | Teil | Bild Nr. | Schaden | Kommentar |
|---|---|---|---|---|
| 3 | Tür hinten rechts | 5, 6 | Kratzer | |

Bild 5: Karosserie / Tür hinten rechts Kratzer

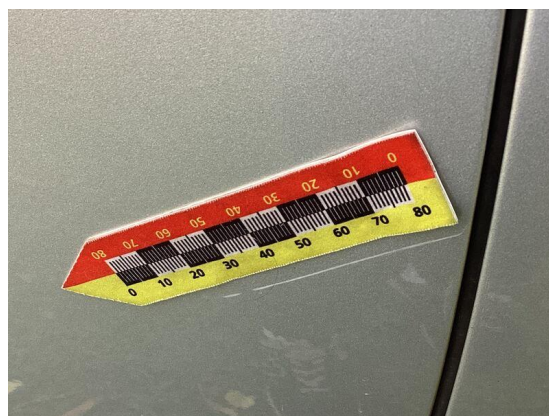
Bild 6: Karosserie / Tür hinten rechts Kratzer

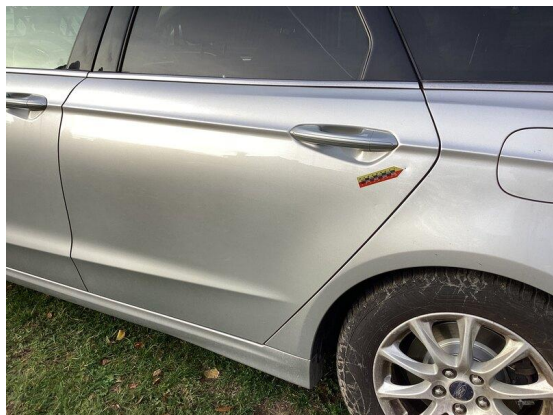
| Nr. | Teil | Bild Nr. | Schaden | Kommentar |
|---|---|---|---|---|
| 4 | Tür hinten links | 7, 8 | Dellen | |

Bild 7: Karosserie / Tür hinten links Dellen

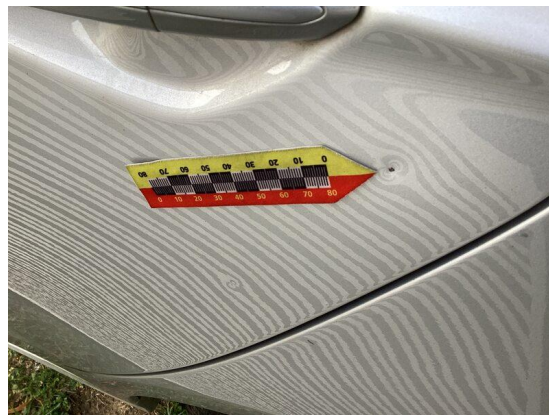
Bild 8: Karosserie / Tür hinten links Dellen

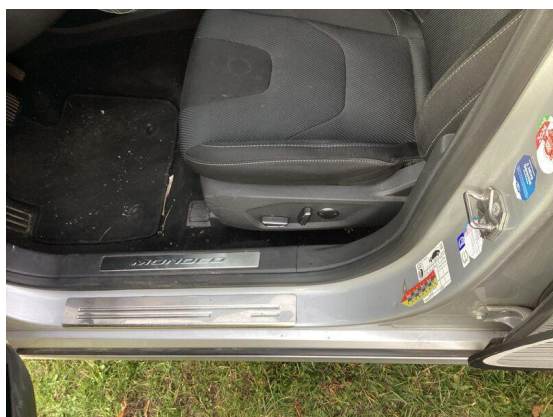
| Nr. | Teil | Bild Nr. | Schaden | Kommentar |
|---|---|---|---|---|
| 5 | Einstiegschweller links | 9, 10 | Dellen | |

Bild 9: Karosserie / Einstiegschweller links Dellen

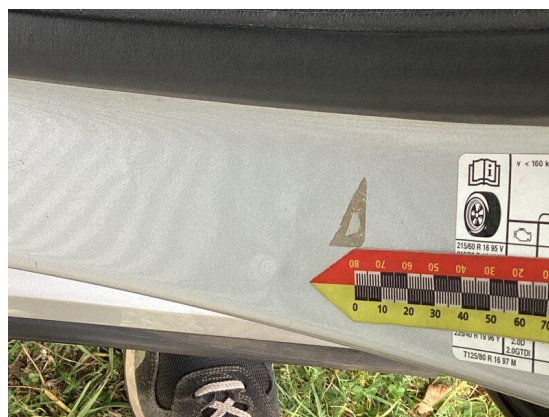
Bild 10: Karosserie / Einstiegschweller links Dellen

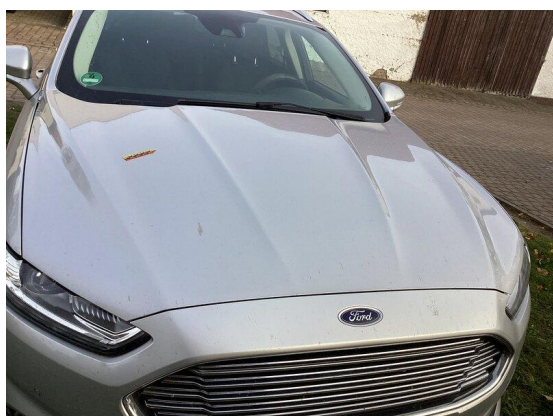
| Nr. | Teil | Bild Nr. | Schaden | Kommentar |
|---|---|---|---|---|
| 6 | Motorhaube | 11, 12, 13 | Dellen | |

Bild 11: Karosserie / Motorhaube Dellen

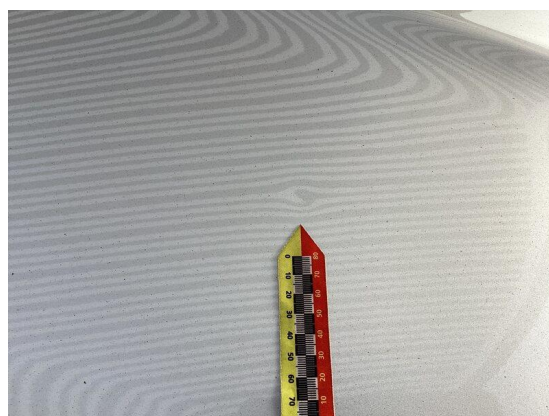
Bild 12: Karosserie / Motorhaube Dellen

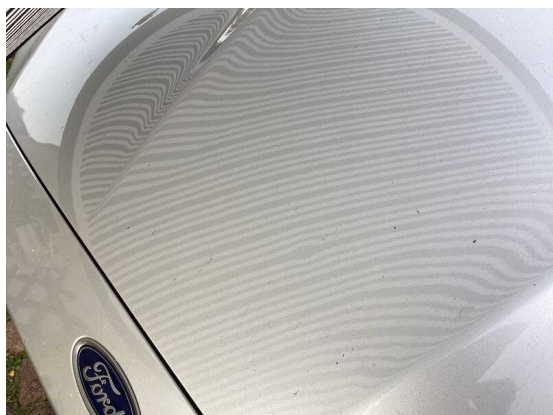
Bild 13: Karosserie / Motorhaube Dellen

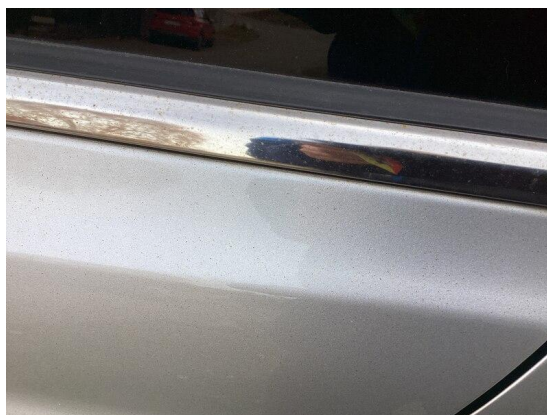
| Nr. | Teil | Bild Nr. | Schaden | Kommentar |
|---|---|---|---|---|
| 7 | Karosserie | 14 | Flugrost | Flugrost auf der gesamten Karosserie |

Bild 14: Karosserie / Karosserie Flugrost

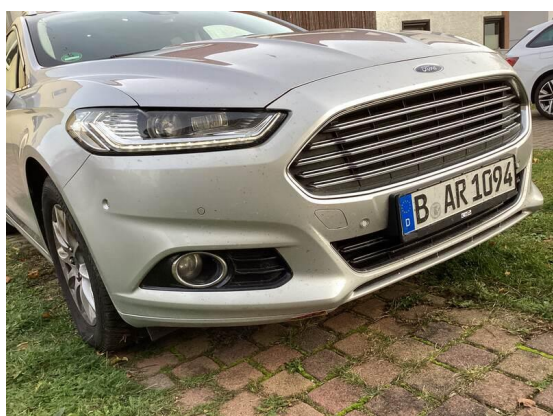
| Nr. | Teil | Bild Nr. | Schaden | Kommentar |
|---|---|---|---|---|
| 8 | Stoßfänger | 15, 16, 17, 18 | Kratzer | |

Bild 15: Karosserie / Stoßfänger Kratzer

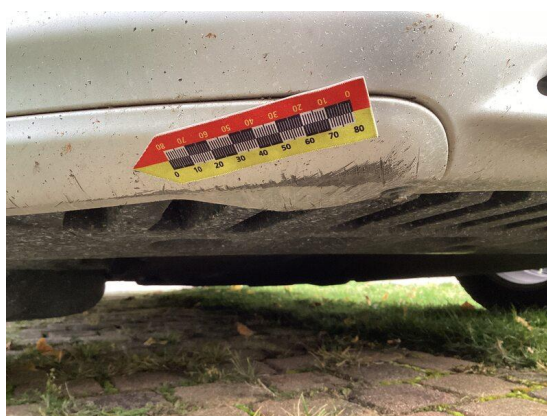
Bild 16: Karosserie / Stoßfänger Kratzer

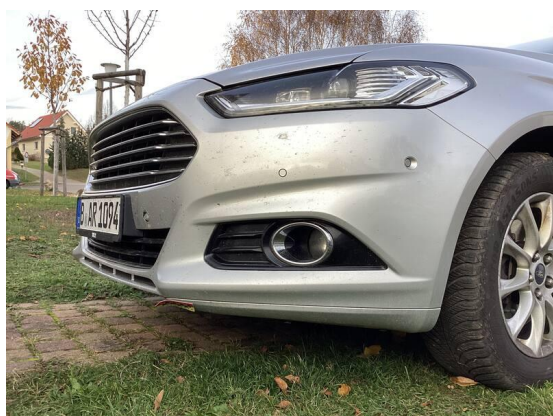
Bild 17: Karosserie / Stoßfänger Kratzer

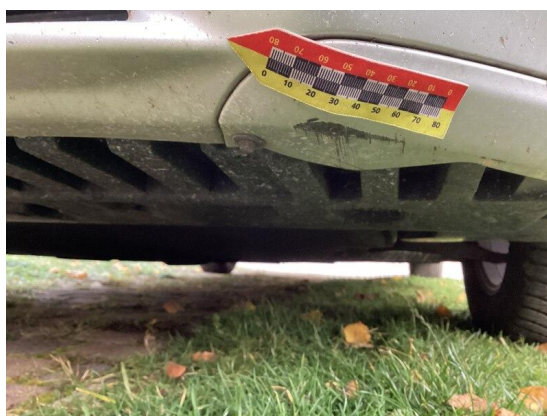
Bild 18: Karosserie / Stoßfänger Kratzer

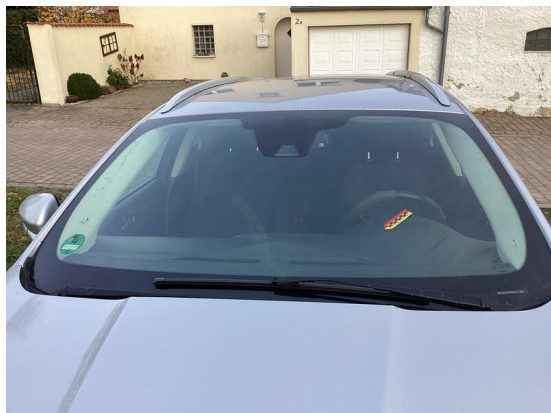
| Nr. | Teil | Bild Nr. | Schaden | Kommentar |
|---|---|---|---|---|
| 10 | Frontscheibe | 19, 20 | Steinschlag | |

Bild 19: Karosserie / Frontscheibe Steinschlag

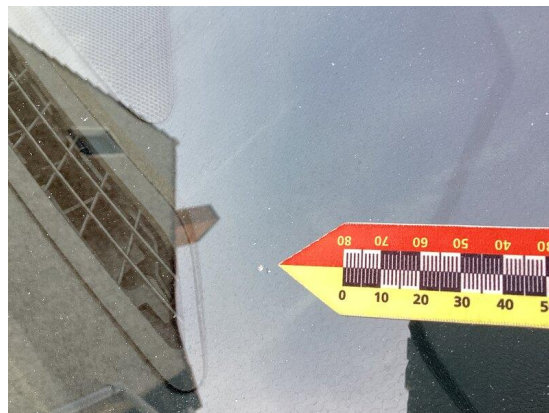
Bild 20: Karosserie / Frontscheibe Steinschlag
