Zustandsbericht
TÜV NORD Autoservice GmbH - Wurster Straße 92 - 27580 Bremerhaven

**1. Allgemeine Fahrzeugdaten**

Datenquelle: **VIN-Abfrage**
 Hersteller: **Chevrolet**
 Typ: **Orlando**
 Fahrgestellnummer: **KL1YA75Y9DK095566**
 Erstzulassung: **10.07.2013**
 Getriebe / Gänge: **Automatikgetriebe, 6 Gänge**
 Schadstoffklasse: **EU5**
 Vorverwendung: **Privat**

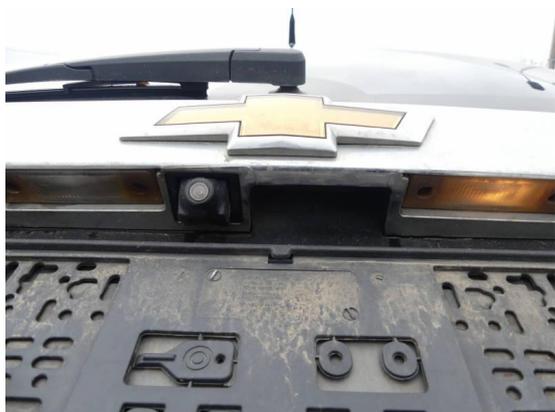
Nr.	Teil	Bild Nr.	Schaden	Kommentar
1	Kennzeichenlicht links	1	ohne Funktion	
2	Kotflügel vorne rechts	2, 3	Kratzer	
3	Außenspiegel rechts	4, 5	Kratzer	
4	A-Säule rechts	6, 7	Kratzer	
5	Tür vorne rechts	8, 9	zerkratzt	
6	Tür hinten rechts	10, 11, 12	zerkratzt	
7	Einstieg hinten rechts	13, 14, 15	Kratzer+Delle	
8	Fondseite rechts	16, 17, 18	zerkratzt	
9	Stoßfänger hinten	19, 20, 21	Kratzer+Delle	
10	Fondseite links	22, 23, 24	Kratzer

Bild 1: Technik / Kennzeichenlicht links ohne Funktion

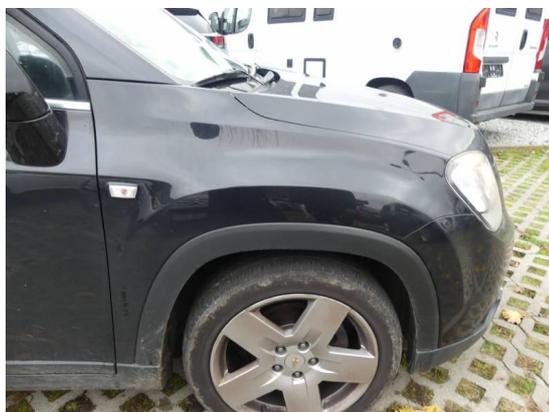
Bild 2: Karosserie / Kotflügel vorne rechts Kratzer

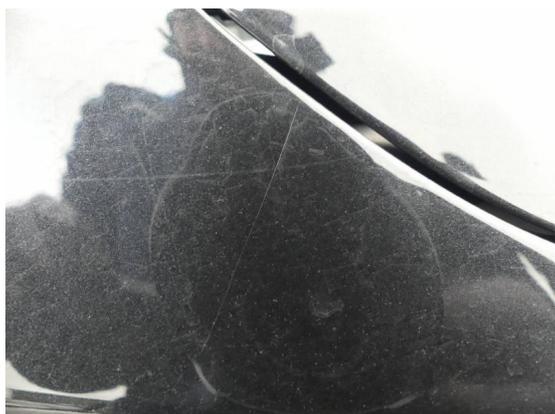
Bild 3: Karosserie / Kotflügel vorne rechts Kratzer

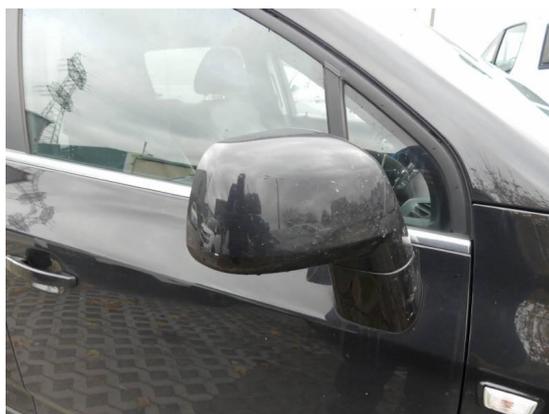
Bild 4: Karosserie / Außenspiegel rechts Kratzer

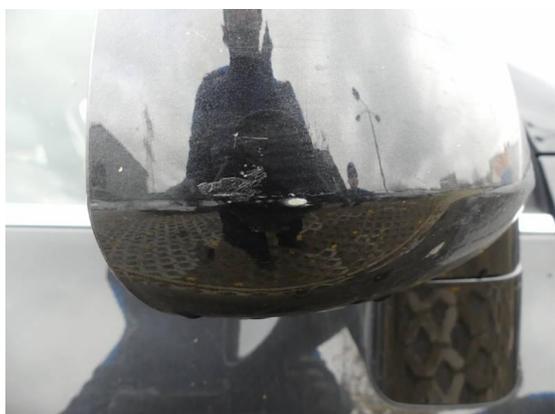
Bild 5: Karosserie / Außenspiegel rechts Kratzer

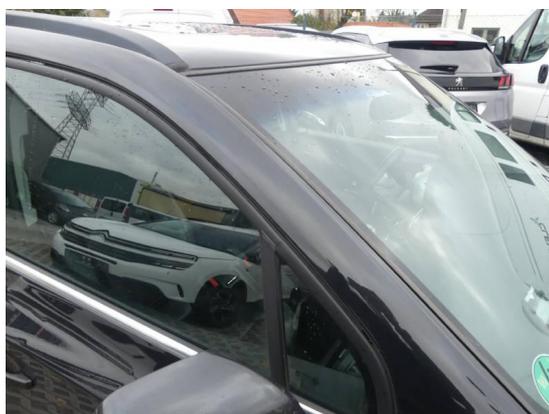
Bild 6: Karosserie / A-Säule rechts Kratzer

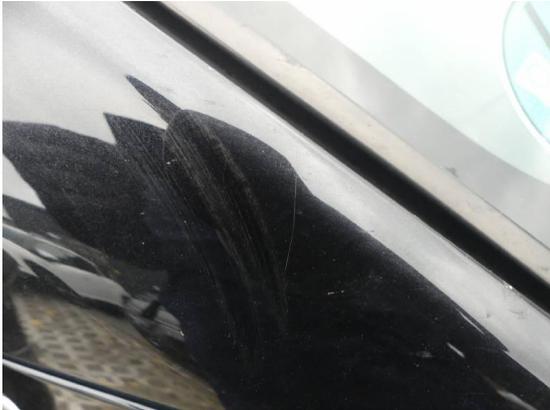
Bild 7: Karosserie / A-Säule rechts Kratzer

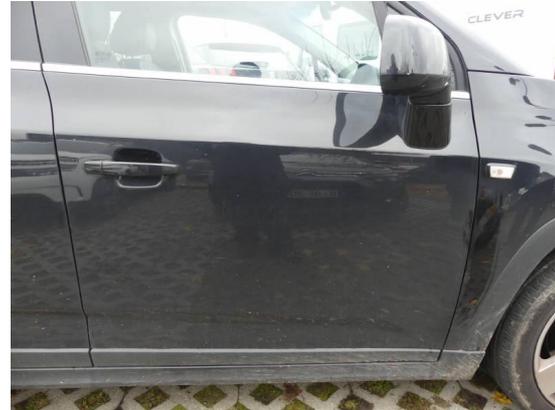
Bild 8: Karosserie / Tür vorne rechts zerkratzt

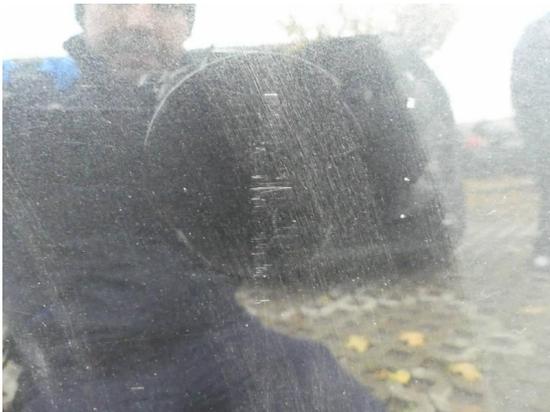
Bild 9: Karosserie / Tür vorne rechts zerkratzt

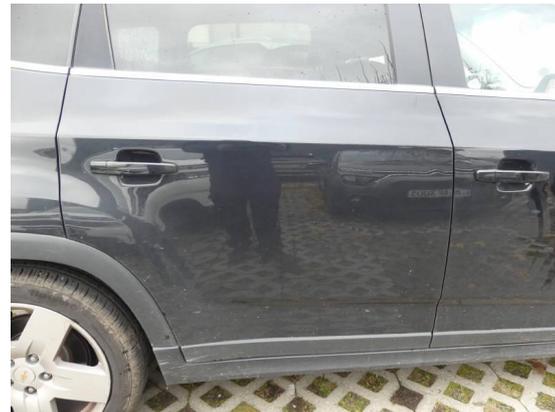
Bild 10: Karosserie / Tür hinten rechts zerkratzt

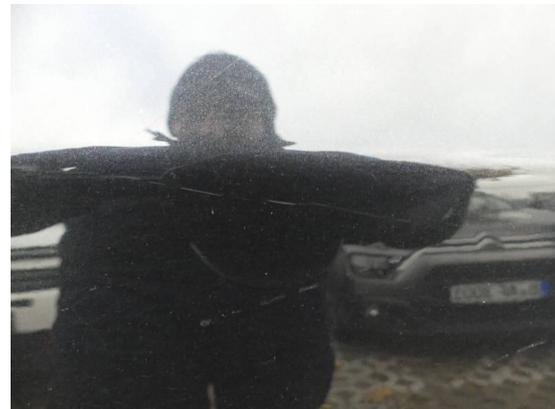
Bild 12: Karosserie / Tür hinten rechts zerkratzt

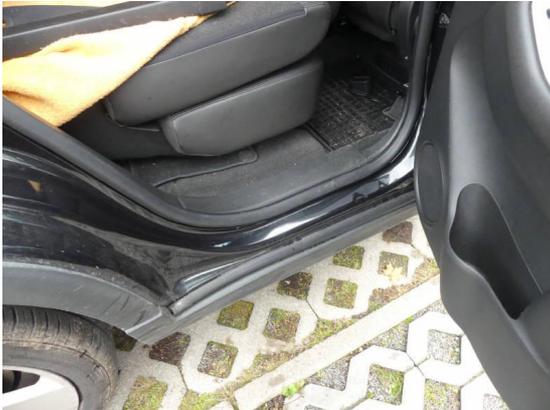
Bild 13: Karosserie / Einstieg hinten rechts
Kratzer+Delle

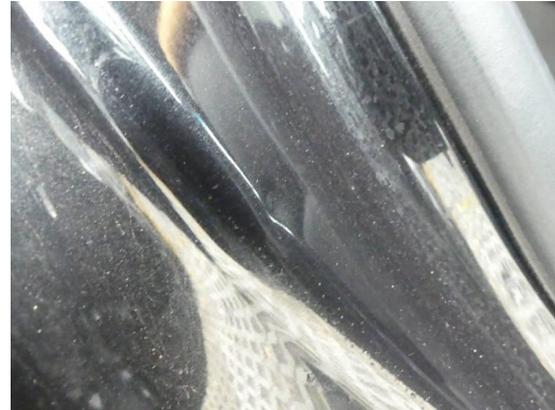
Bild 14: Karosserie / Einstieg hinten rechts
Kratzer+Delle

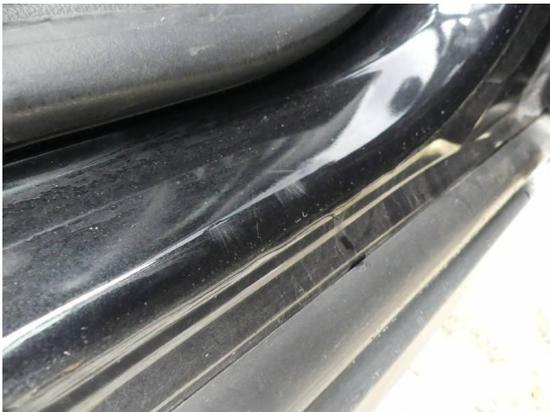
Bild 15: Karosserie / Einstieg hinten rechts
Kratzer+Delle

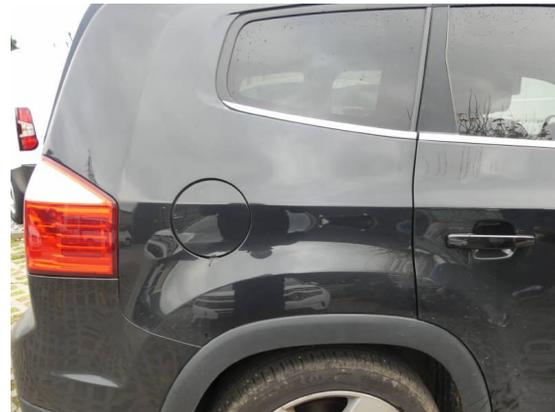
Bild 16: Karosserie / Fondseite rechts zerkratzt

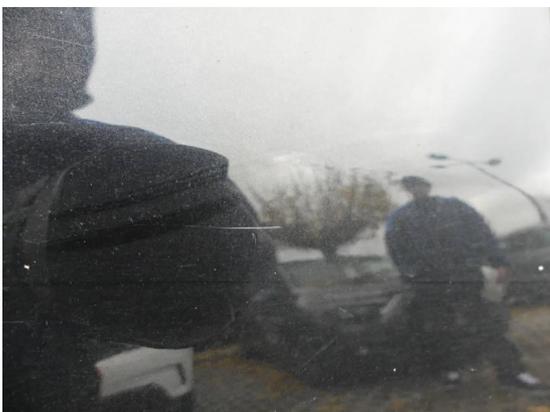
Bild 17: Karosserie / Fondseite rechts zerkratzt

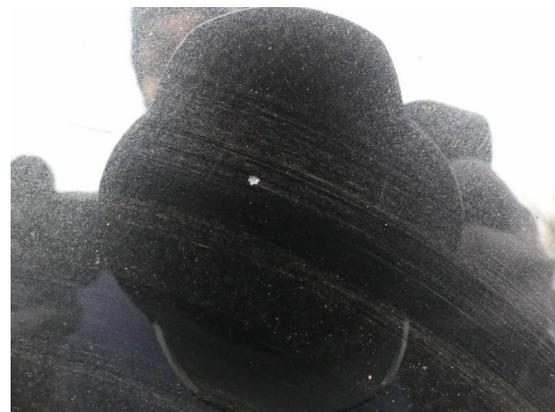
Bild 18: Karosserie / Fondseite rechts zerkratzt

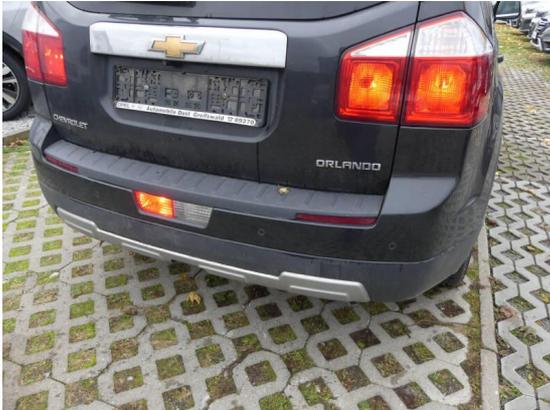
Bild 19: Karosserie / Stoßfänger hinten Kratzer+Delle

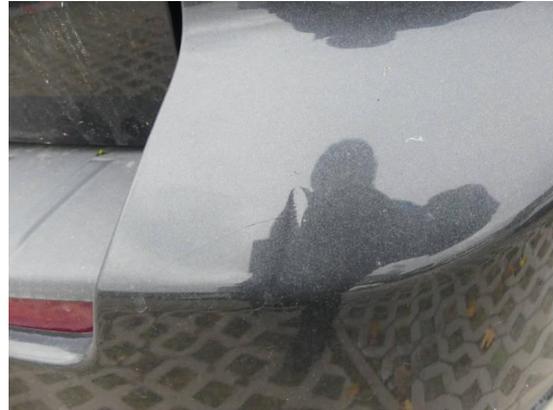
Bild 20: Karosserie / Stoßfänger hinten Kratzer+Delle

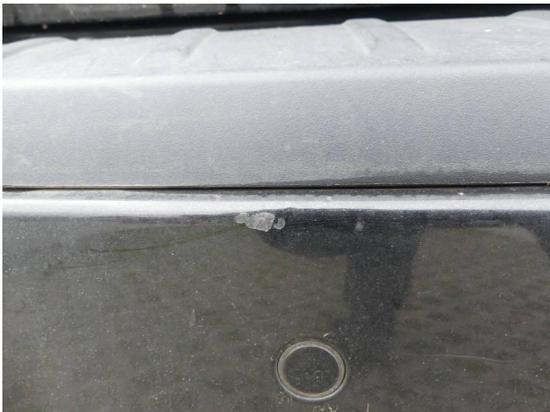
Bild 21: Karosserie / Stoßfänger hinten Kratzer+Delle

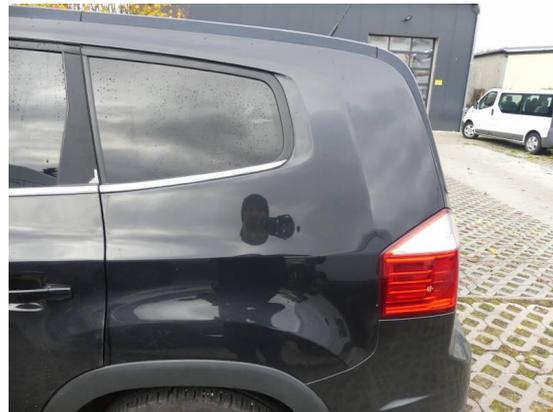
Bild 22: Karosserie / Fondseite links Kratzer

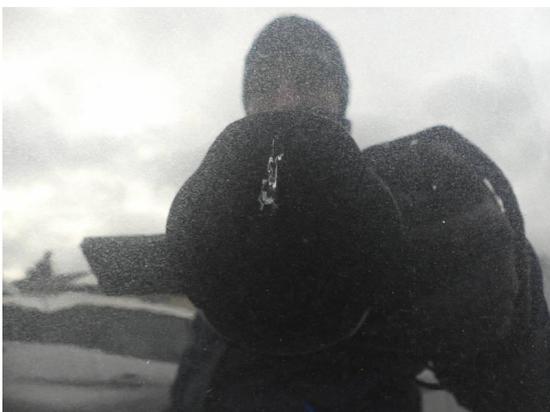
Bild 23: Karosserie / Fondseite links Kratzer

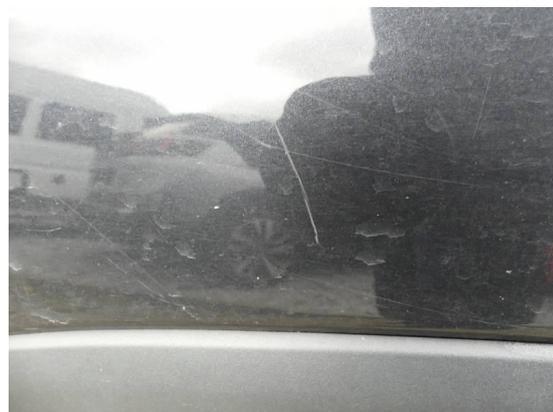
Bild 24: Karosserie / Fondseite links Kratzer

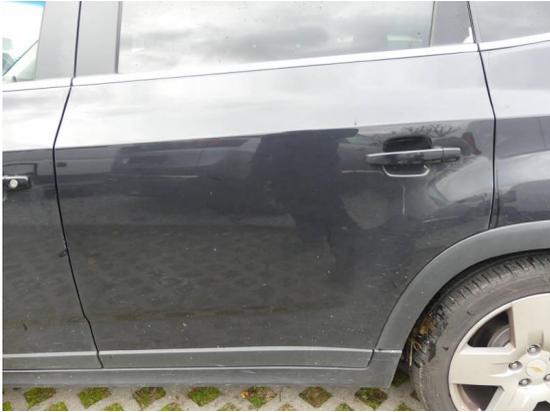
Bild 25: Karosserie / Tür hinten links Kratzer

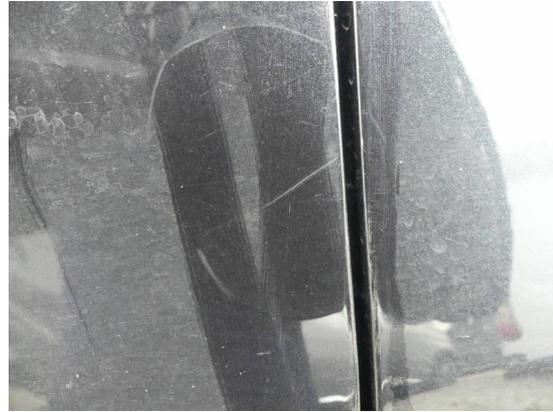
Bild 26: Karosserie / Tür hinten links Kratzer

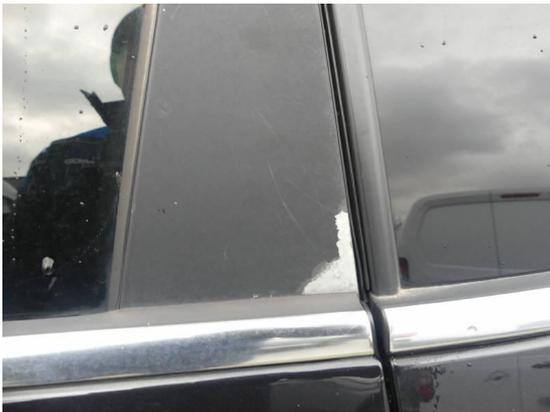
Bild 27: Karosserie / Tür hinten links Kratzer

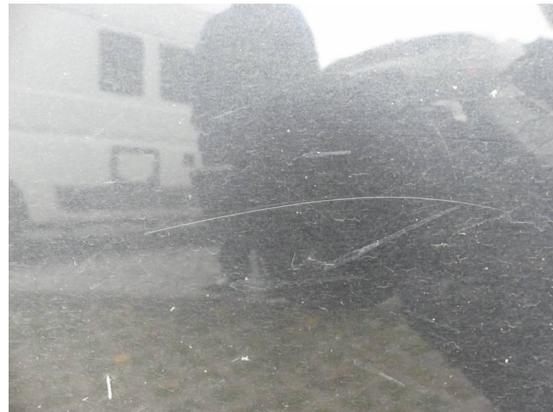
Bild 28: Karosserie / Tür vorne links Kratzer

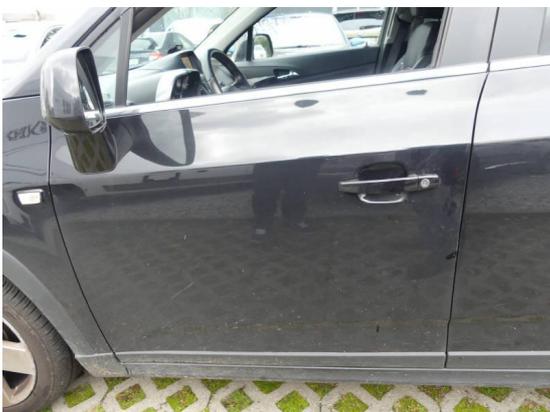
Bild 29: Karosserie / Tür vorne links Kratzer

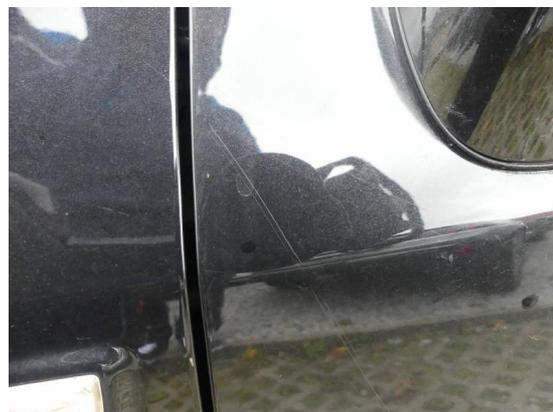
Bild 30: Karosserie / Tür vorne links Kratzer

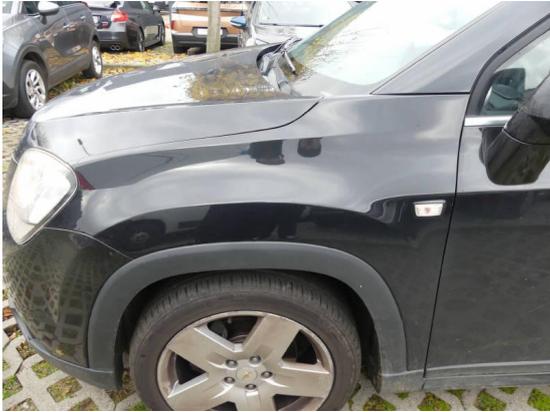
Bild 31: Karosserie / Kotflügel vorne links Kratzer

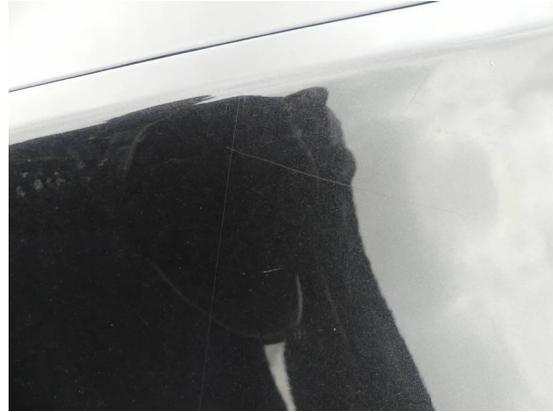
Bild 32: Karosserie / Kotflügel vorne links Kratzer

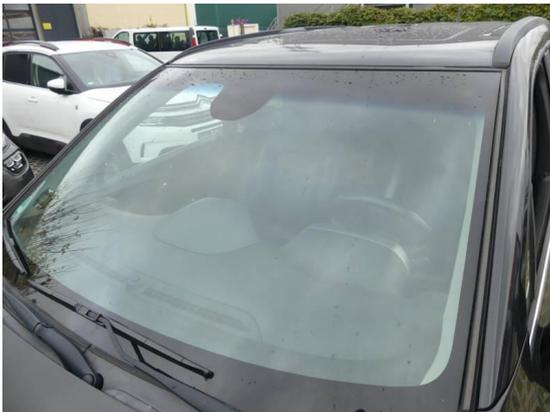
Bild 33: Karosserie / Frontscheibe Steinschlag

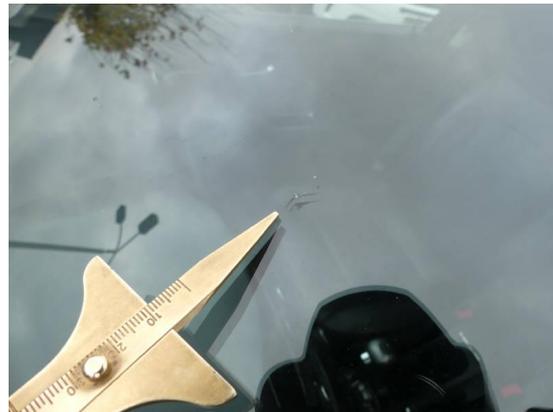
Bild 34: Karosserie / Frontscheibe Steinschlag

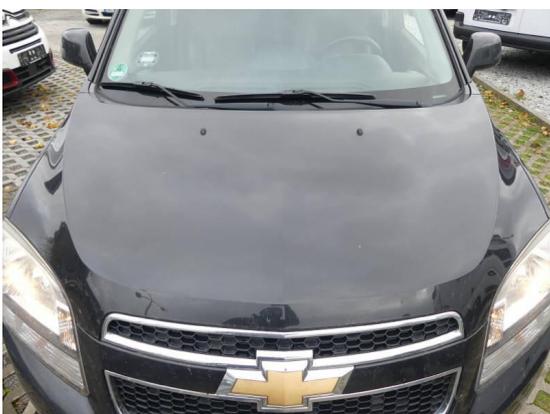
Bild 35: Karosserie / Motorhaube Steinschläge

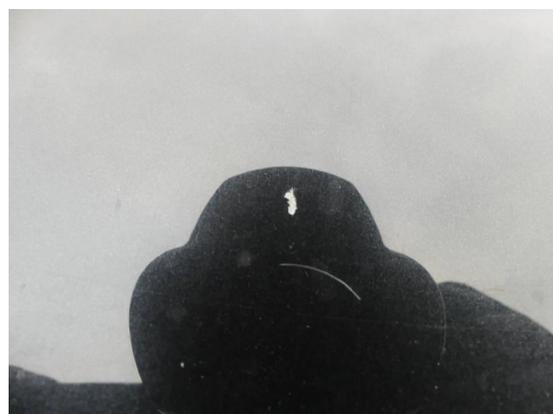
Bild 36: Karosserie / Motorhaube Steinschläge

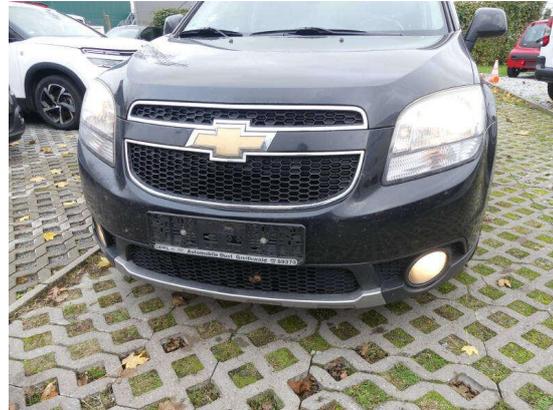
Bild 38: Karosserie / Stoßfänger vorne Kratzer

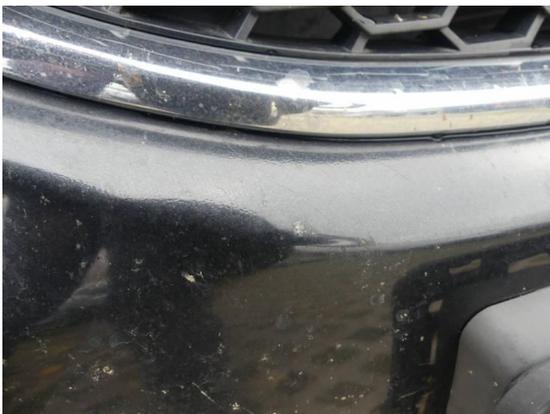
Bild 39: Karosserie / Stoßfänger vorne Kratzer

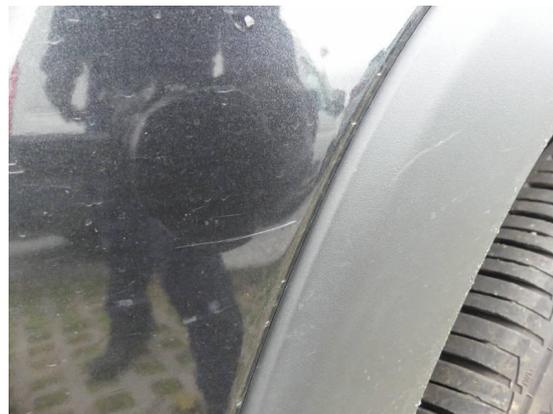
Bild 40: Karosserie / Stoßfänger vorne Kratzer

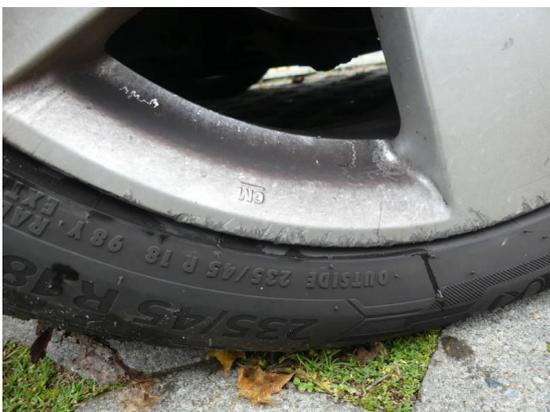
Bild 41: Reifen - Felge / Felge vorne und hinten links + hinten rechts Kratzer

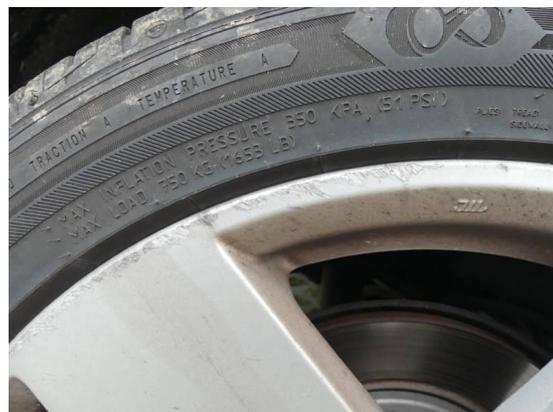
Bild 42: Reifen - Felge / Felge vorne und hinten links + hinten rechts Kratzer
