14.11.2025

220780

**TÜVNORD****Zustandsbericht****TÜV NORD Autoservice GmbH - Wurster Straße 92 - 27580 Bremerhaven**

Datenquelle: **VIN-Abfrage**  
Hersteller: **Volkswagen**  
Typ: **Passat Variant**  
Fahrgestellnummer: **WVWZZZ3CZJE220780**  
Erstzulassung: **07.06.2018**  
Getriebe / Gänge: **Automatikgetriebe, 7 Gänge**  
Schadstoffklasse: **EU6**  
Vorverwendung: **Firmenfahrzeug**

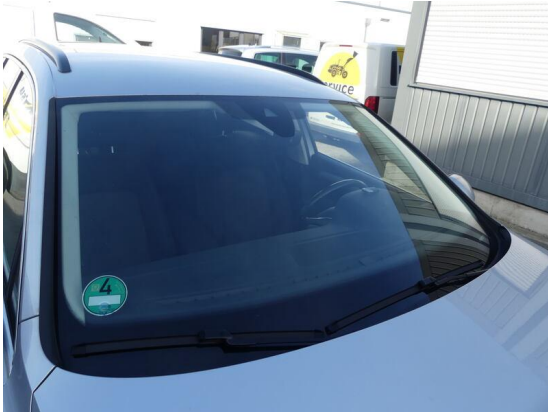
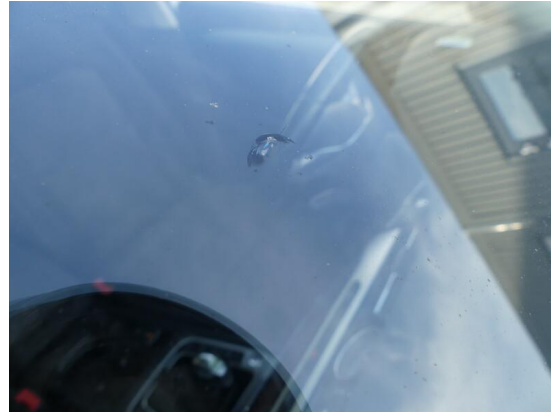
| Nr. | Teil | Bild Nr. | Schaden | Kommentar |
|---|---|---|---|---|
| 1 | Frontscheibe | 1, 2 | Steinschlag | |

Bild 1: Karosserie / Frontscheibe Steinschlag

Bild 2: Karosserie / Frontscheibe Steinschlag

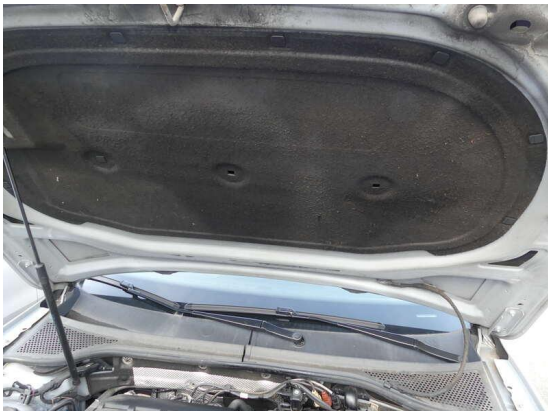
| Nr. | Teil | Bild Nr. | Schaden | Kommentar |
|---|---|---|---|---|
| 2 | Motorhaubendämmung | 3 | lose | |

Bild 3: Karosserie / Motorhaubendämmung lose

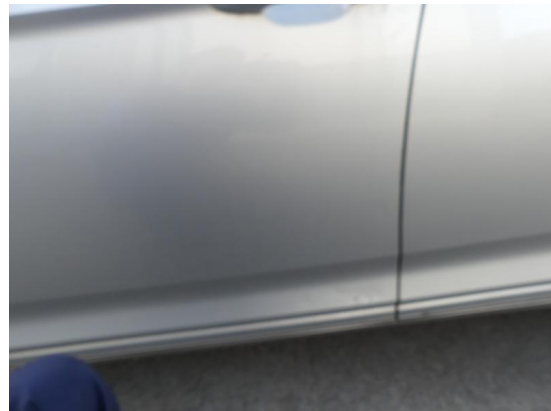
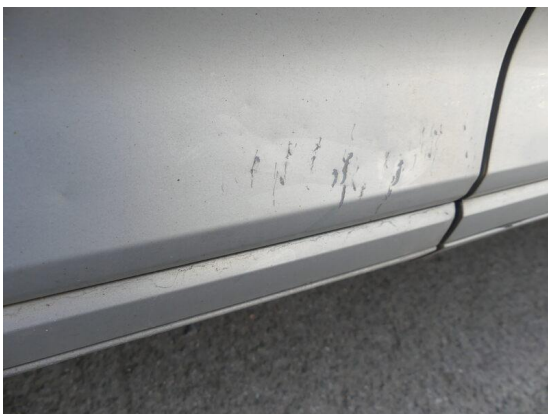
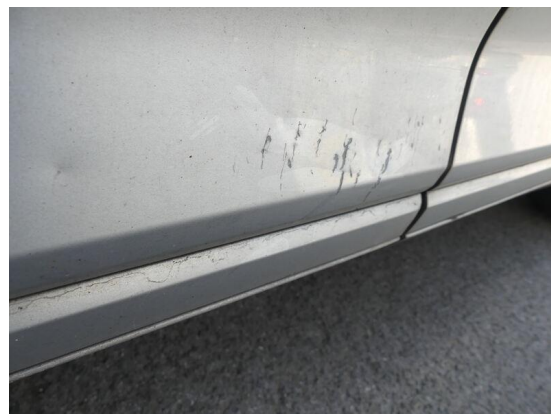
| Nr. | Teil | Bild Nr. | Schaden | Kommentar |
|---|---|---|---|---|
| 3 | Tür VL | 4, 5, 6 | Dellen&Kratzer | |

Bild 4: Karosserie / Tür VL Dellen&Kratzer

Bild 5: Karosserie / Tür VL Dellen&Kratzer

Bild 6: Karosserie / Tür VL Dellen&Kratzer

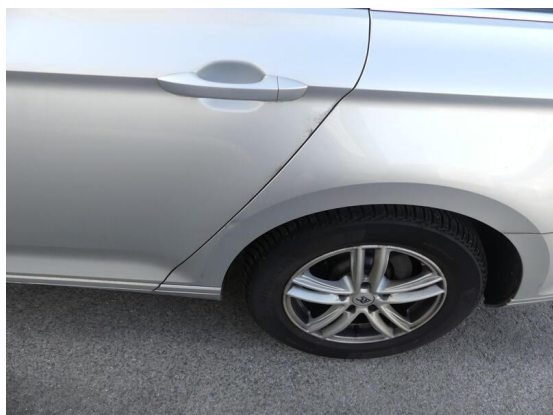
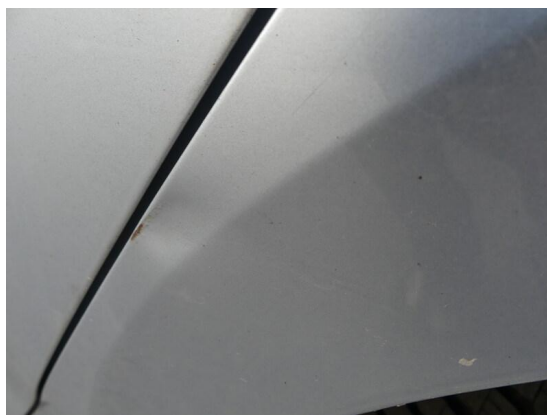
| Nr. | Teil | Bild Nr. | Schaden | Kommentar |
|---|---|---|---|---|
| 4 | Seitenwand HL | 7, 8 | Dellen&Kratzer | |

Bild 7: Karosserie / Seitenwand HL Dellen&amp;Kratzer

Bild 8: Karosserie / Seitenwand HL Dellen&amp;Kratzer

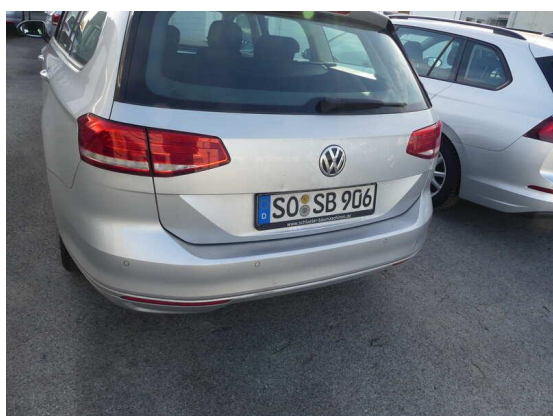
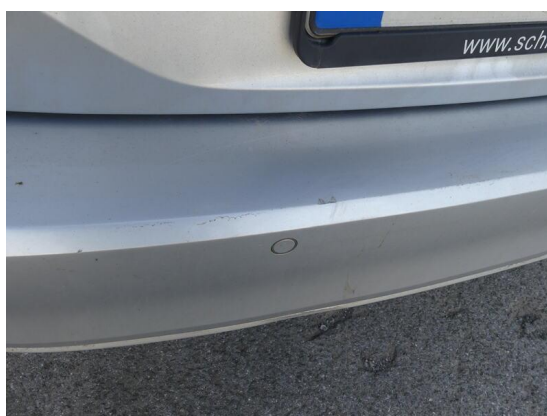
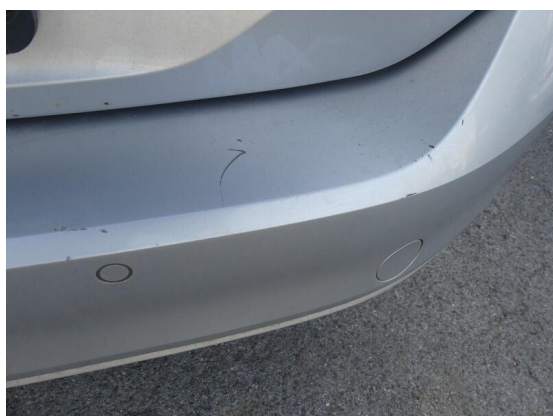
| Nr. | Teil | Bild Nr. | Schaden | Kommentar |
|---|---|---|---|---|
| 5 | Stoßfänger hinten | 9, 10, 11 | Kratzer | |

Bild 9: Karosserie / Stoßfänger hinten Kratzer

Bild 10: Karosserie / Stoßfänger hinten Kratzer

Bild 11: Karosserie / Stoßfänger hinten Kratzer

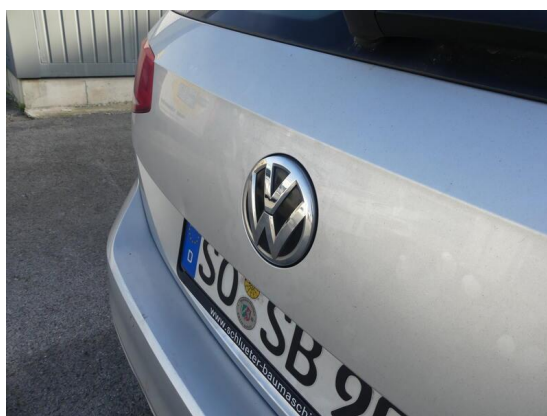
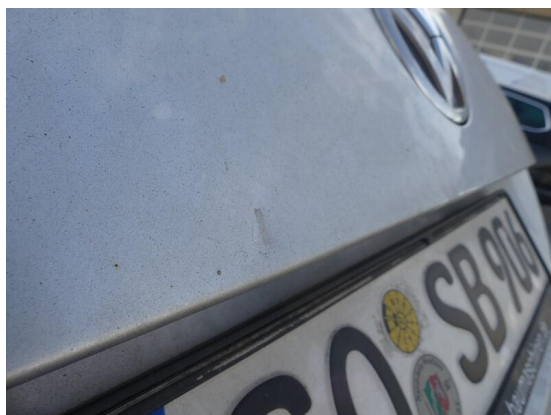
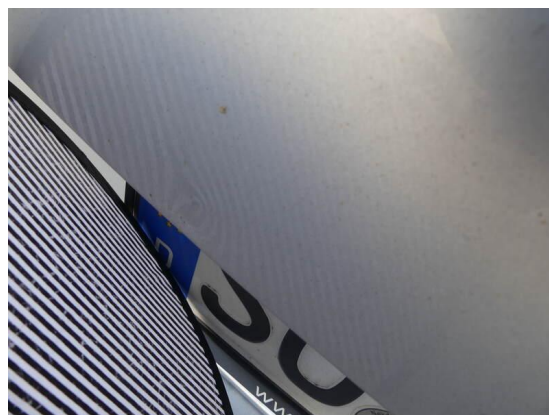
| Nr. | Teil | Bild Nr. | Schaden | Kommentar |
|---|---|---|---|---|
| 6 | Heckklappe | 12, 13, 14 | Delle & Kratzer | |

Bild 12: Karosserie / Heckklappe Delle &amp; Kratzer

Bild 13: Karosserie / Heckklappe Delle & Kratzer

Bild 14: Karosserie / Heckklappe Delle & Kratzer

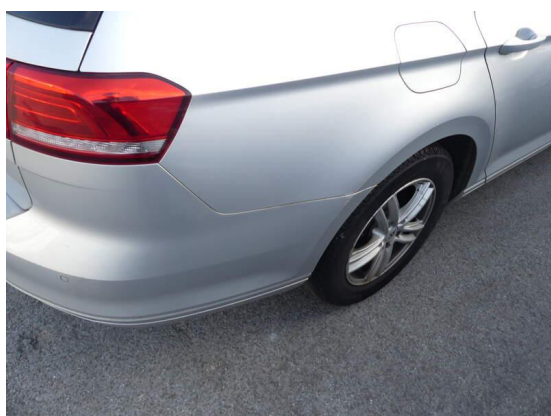
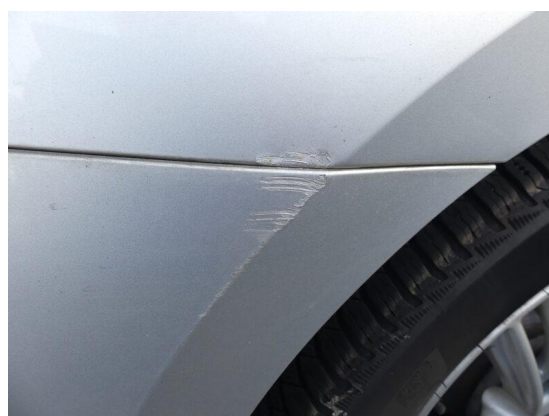
| Nr. | Teil | Bild Nr. | Schaden | Kommentar |
|---|---|---|---|---|
| 7 | Stoßfänger & Seitenwand HR | 15, 16 | Kratzer | |

Bild 15: Karosserie / Stoßfänger & Seitenwand HR Kratzer

Bild 16: Karosserie / Stoßfänger & Seitenwand HR Kratzer

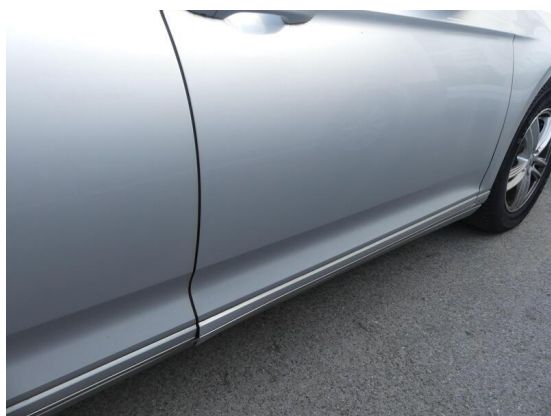
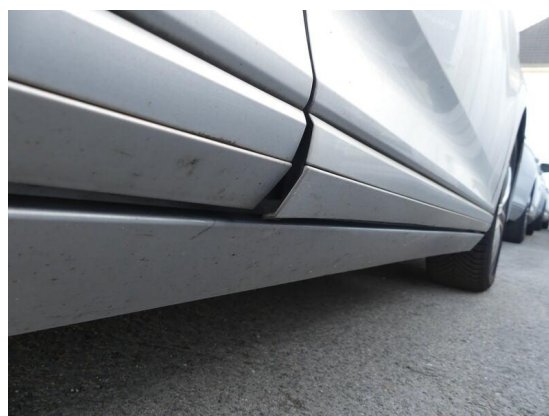
| Nr. | Teil | Bild Nr. | Schaden | Kommentar |
|---|---|---|---|---|
| 8 | Türzierleiste VR | 17, 18 | lose | |

Bild 17: Karosserie / Türzierleiste VR lose

Bild 18: Karosserie / Türzierleiste VR lose

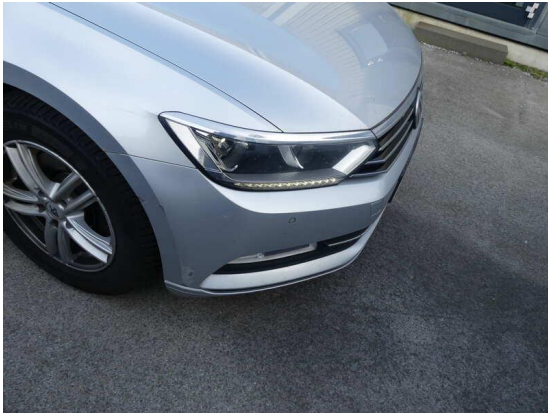
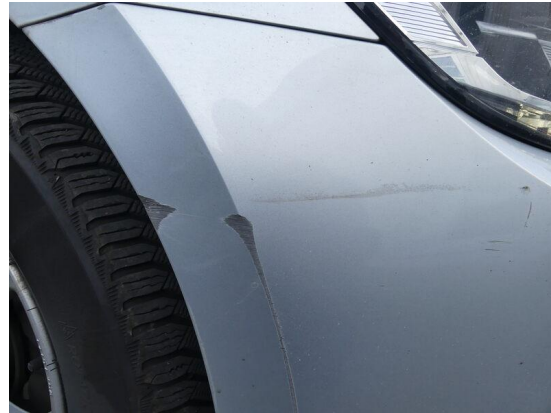
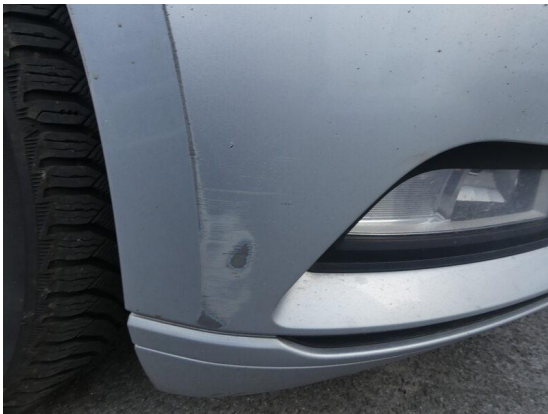
| Nr. | Teil | Bild Nr. | Schaden | Kommentar |
|---|---|---|---|---|
| 9 | Stoßfänger vorne | 19, 20, 21 | Kratzer | |

Bild 19: Karosserie / Stoßfänger vorne Kratzer

Bild 20: Karosserie / Stoßfänger vorne Kratzer

Bild 21: Karosserie / Stoßfänger vorne Kratzer

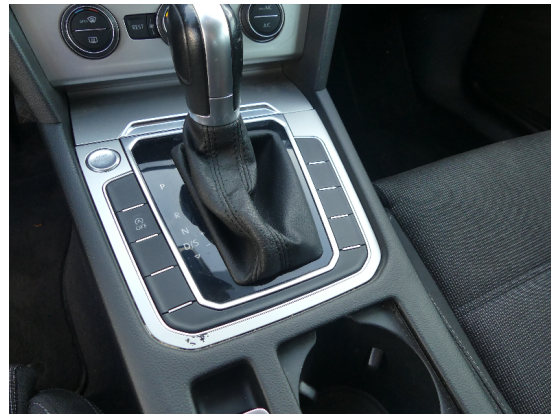
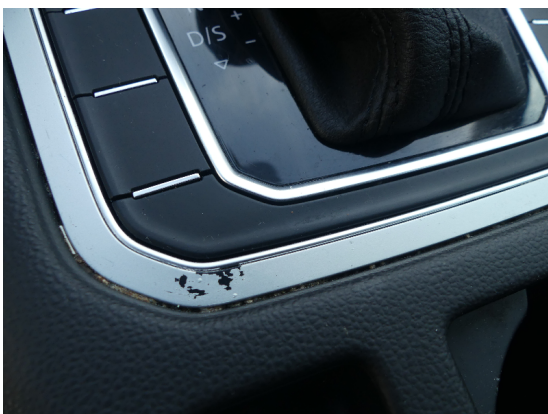
| Nr. | Teil | Bild Nr. | Schaden | Kommentar |
|---|---|---|---|---|
| 12 | Mittelkonsole | 22, 23 | Gebrauchsspuren | |

Bild 22: Innenraum / Mittelkonsole Gebrauchsspuren

Bild 23: Innenraum / Mittelkonsole Gebrauchsspuren
