Expertise

Protokollnummer: 40674023  
Auftrags-Nr / Referenz: MW2505217  
Besichtigungsdatum: 21.07.2025  
Sachverständiger: Philip Hempel  
Besichtigt durch: Yousef Jemmo

| Hersteller: Land Rover | FIN: SALWA2BE6NA245519 |
| Modell: Range Rover Sport | Kennzeichen: DEL-HG 800 |

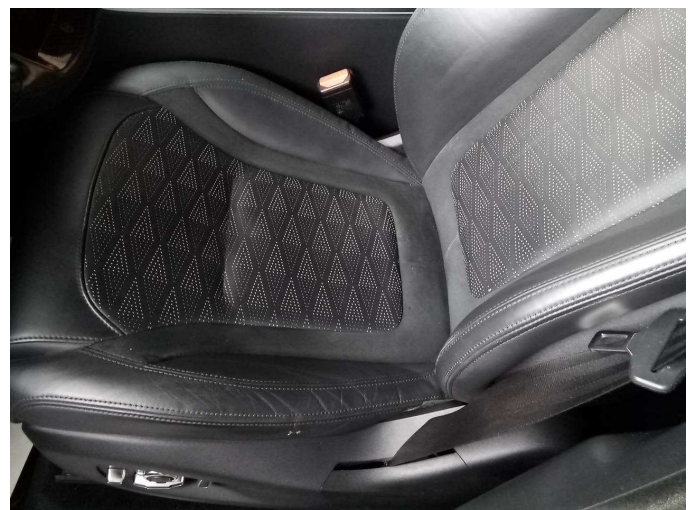
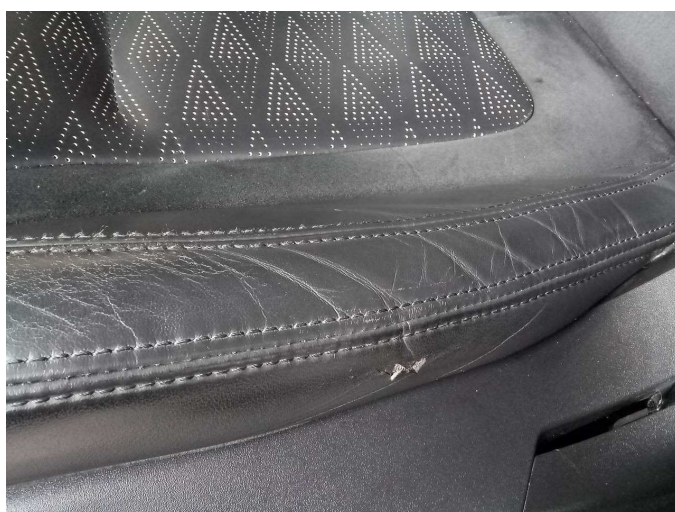
| Nr. | Bauteilgruppe | Beschreibung | Kosten (netto) | Minderwert |
|---|---|---|---|---|
| 1 | Sitz vorn | Sitzbezug links - Kratzer - Smart Repair | 200,00 € | 200,00 € |

Beschädigung 1: Sitz vorn: Sitzbezug links - Kratzer - Smart Repair

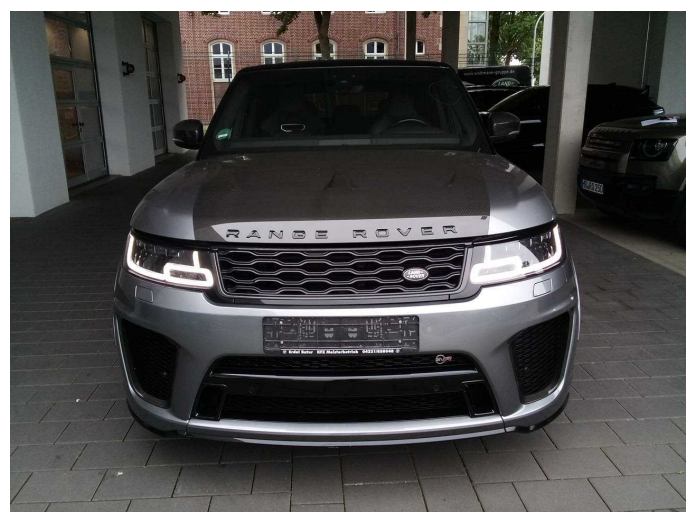
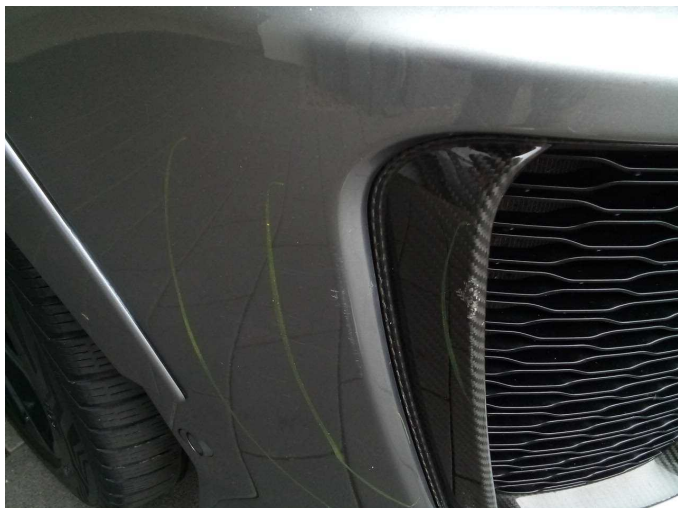
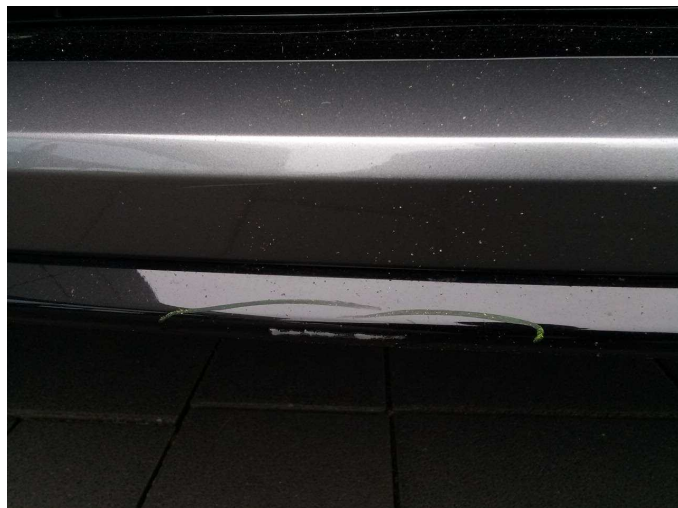
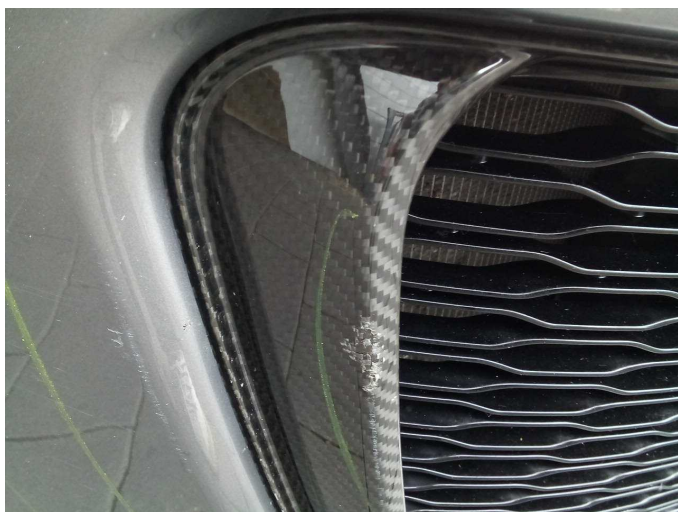
| Nr. | Bauteilgruppe | Beschreibung | Kosten (netto) | Minderwert |
|---|---|---|---|---|
| 2 | Stoßfänger vorn | Stoßfänger vorn - verkratzt / verschürft - lackieren | 700,00 € | 390,00 € |

Beschädigung 2: Stossfänger vorn: Stossfänger vorn - verkrazt / verschürft - lackieren

**Beschädigung 2:** Stossfänger vorn: Stossfänger vorn - verkratzt / verschürft - lackieren

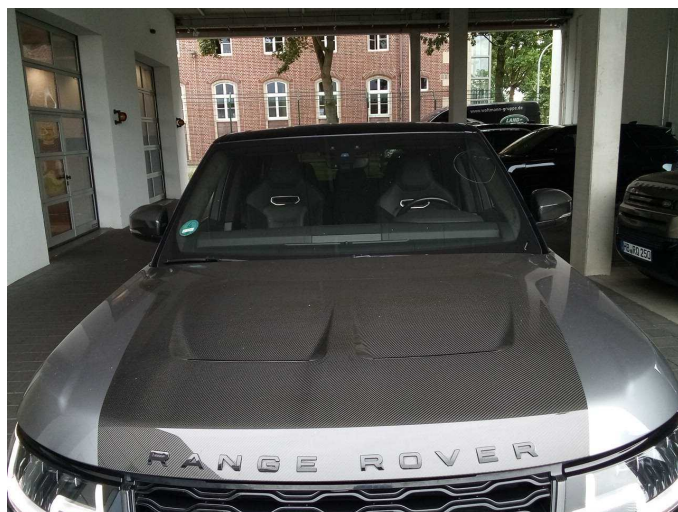
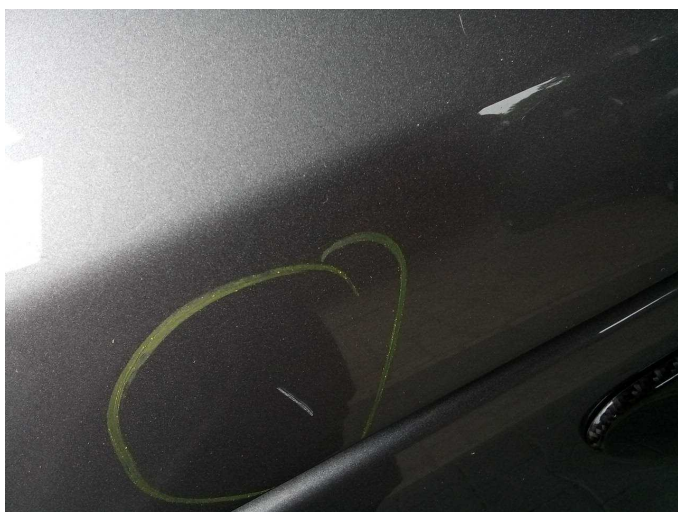
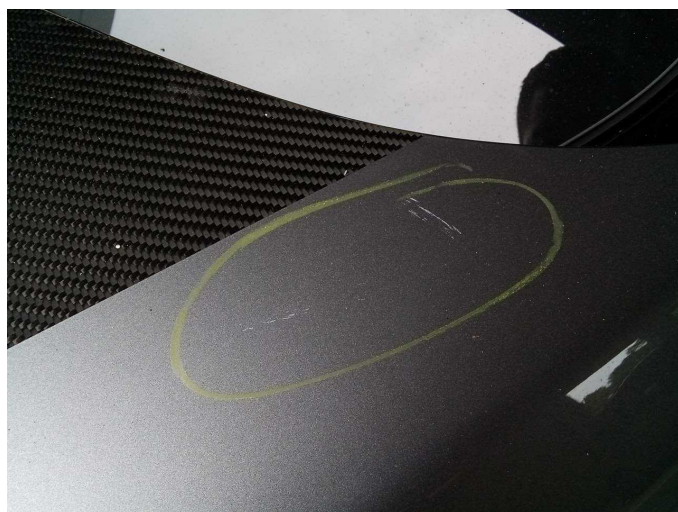
| Nr. | Bauteilgruppe | Beschreibung | Kosten (netto) | Minderwert |
|---|---|---|---|---|
| 3 | Motorhaube | Motorhaube - Kratzer - lackieren | 750,00 € | 410,00 € |

**Beschädigung 3:** Motorhaube: Motorhaube - Kratzer - lackieren

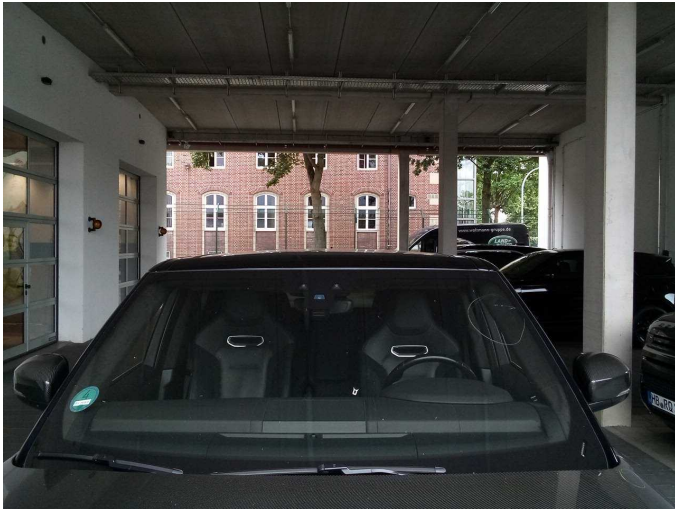
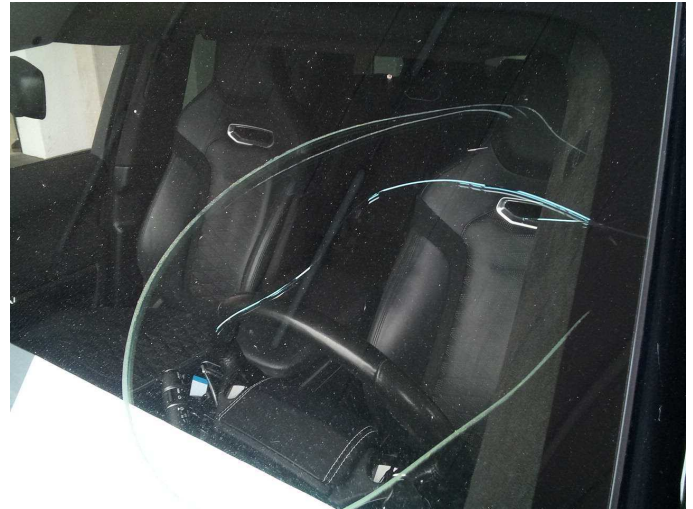
| Nr. | Bauteilgruppe | Beschreibung | Kosten (netto) | Minderwert |
|---|---|---|---|---|
| 4 | Verglasung | Frontscheibe - gebrochen / gerissen - erneuern | 1.500,00 € | 1.500,00 € |

**Beschädigung 4:** Verglasung: Frontscheibe - gebrochen / gerissen - erneuern
