Expertise

Protokollnummer: 42281476  
Auftrags-Nr / Referenz: MW1752087  
Besichtigungsdatum: 28.10.2025  
Sachverständiger: Philip Hempel  
Besichtigt durch: Herr Pringsauf

| Modell: Range Rover Evoque P300e AWD aut. R-Dyna | Kennzeichen: NM-NM 300E |

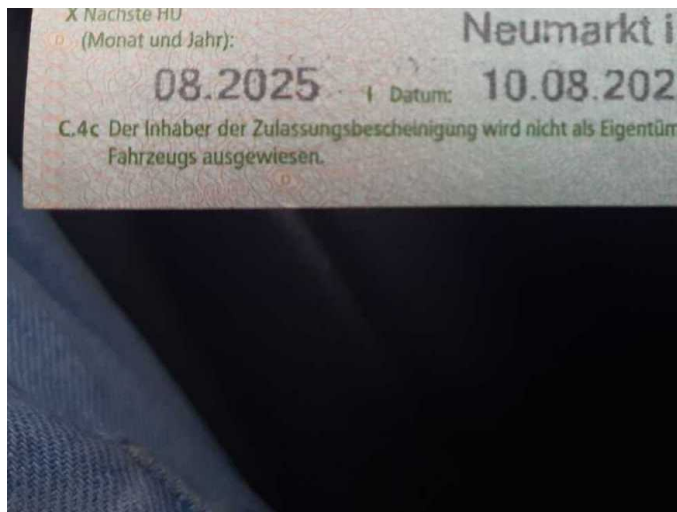
| Nr. | Bauteilgruppe | Beschreibung | Kosten (netto) | Minderwert |
|---|---|---|---|---|
| 1 | Sonstiges | Hauptuntersuchung - abgelaufen - erneuern | 130,00 € | 130,00 € |

Beschädigung 1: Sonstiges: Hauptuntersuchung - abgelaufen - erneuern
