## **Nachtrag**

### **zu Gutachten 41635876 vom 23.09.2025**

| <b>Betreff</b> | Leasingbewertung |
| <b>Amtliches Kennzeichen</b> | KS-UE 87 |

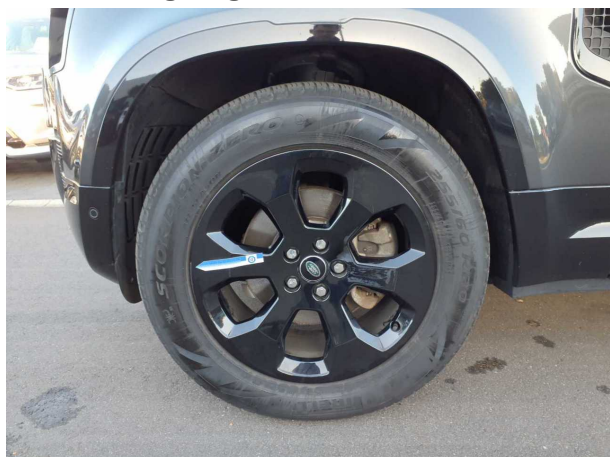
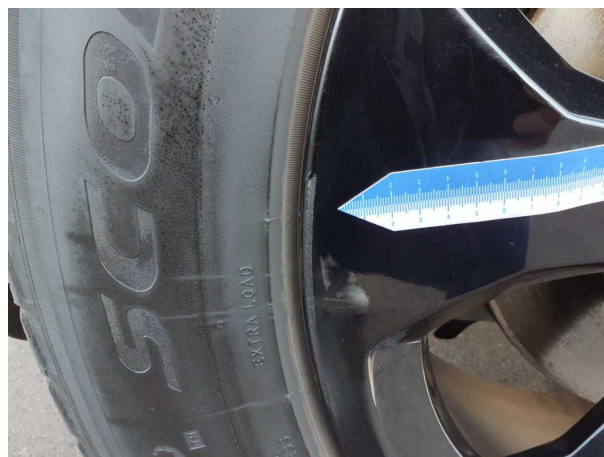
| Nr. | Bauteilgruppe | Beschreibung | Rep.Kosten | Minderwert |
|---|---|---|---|---|
| 1 | Rad/Reifen | Leichtmetallfelge vorn links - verkratzt /<br>verschürft - Smart Repair | 150,00 € | 150,00 € |

**Beschädigung 1:** Rad/Reifen: Leichtmetallfelge vorn links - verkratzt / verschürft - Smart Repair

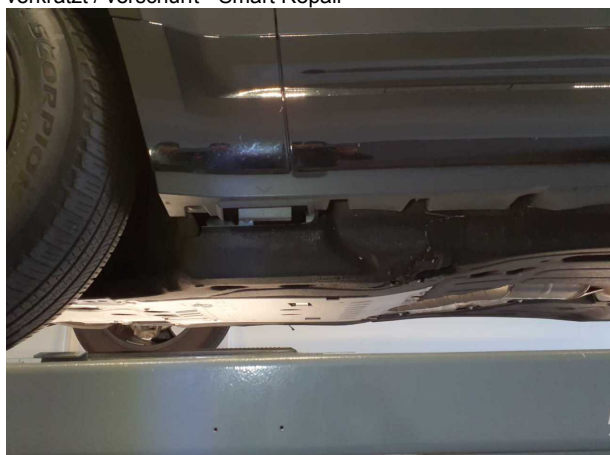
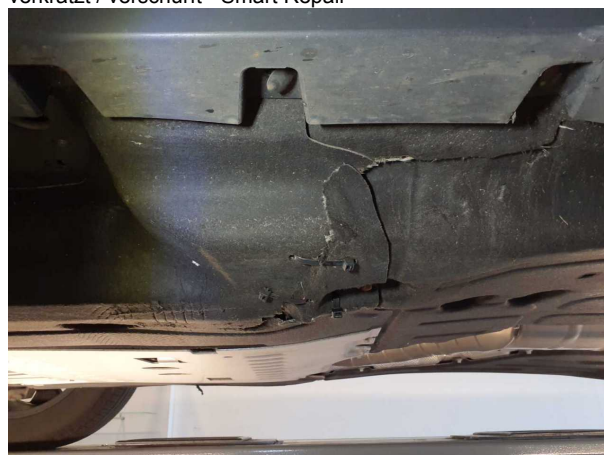
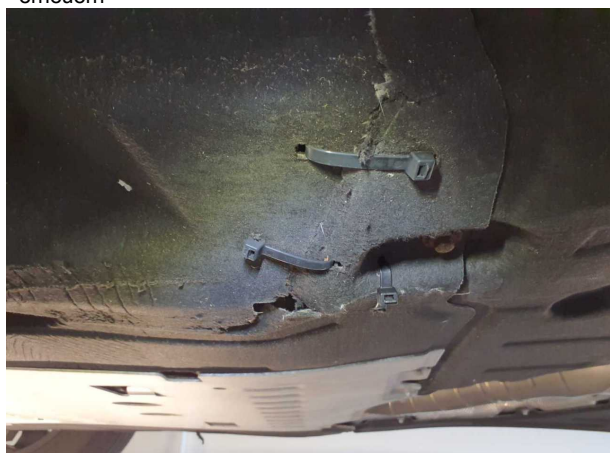
| Nr. | Bauteilgruppe | Beschreibung | Rep.Kosten | Minderwert |
|---|---|---|---|---|
| 2 | Karosserie | Unterbodenverkleidung - beschädigt -<br>erneuern | 150,00 € | 150,00 € |

**Beschädigung 2:** Karosserie: Unterbodenverkleidung - beschädigt - erneuern

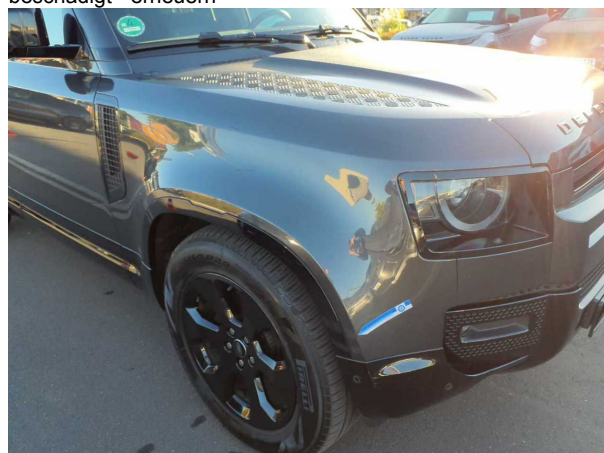
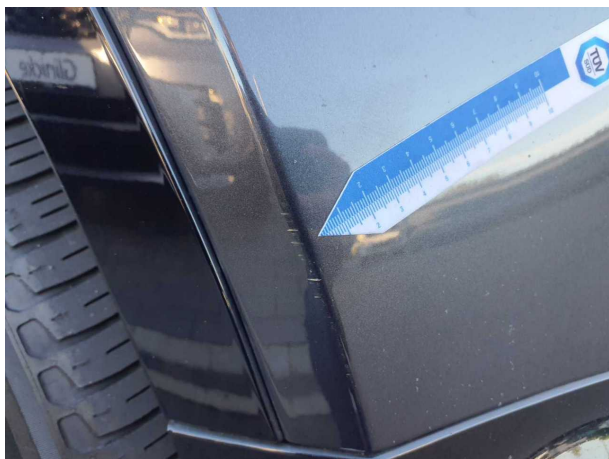
| Nr. | Bauteilgruppe | Beschreibung | Rep.Kosten | Minderwert |
|---|---|---|---|---|
| 3 | Kotflügel rechts | Kotflügel rechts - verkratzt / verschürft -<br>Smart Repair | 200,00 € | 200,00 € |

**Beschädigung 3:** Kotflügel rechts: Kotflügel rechts - verkratzt / verschürft - Smart Repair

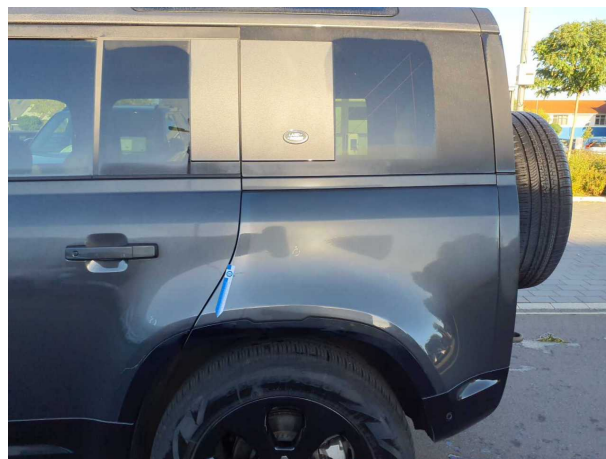
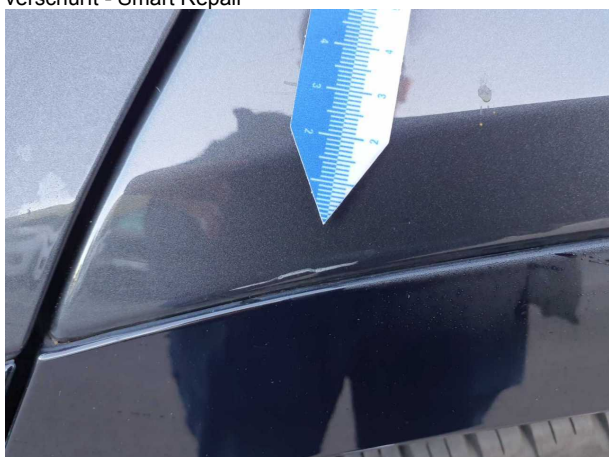
| Nr. | Bauteilgruppe | Beschreibung | Rep.Kosten | Minderwert |
|---|---|---|---|---|
| 4 | Seitenwand links | Seitenwand - verkratzt / verschürft - Smart<br>Repair | 200,00 € | 200,00 € |

**Beschädigung 4:** Seitenwand links: Seitenwand - verkratzt / verschürft - Smart Repair

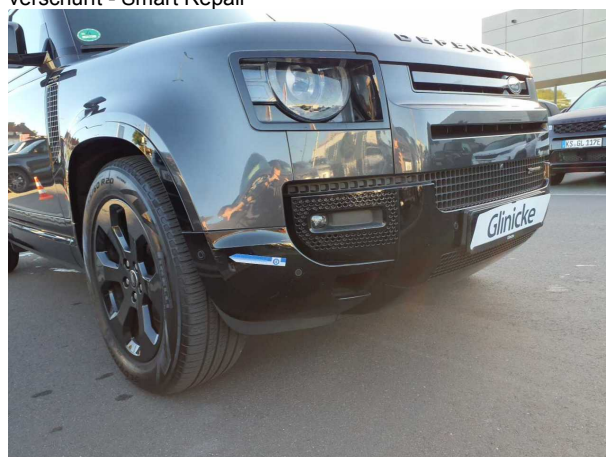
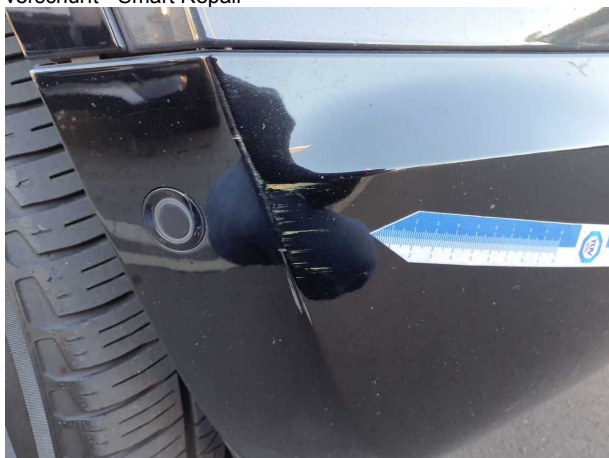
| Nr. | Bauteilgruppe | Beschreibung | Rep.Kosten | Minderwert |
|---|---|---|---|---|
| 5 | Stossfänger vorn | Stossfänger vorn - verkratzt / verschürft -<br>Smart Repair | 200,00 € | 200,00 € |

**Beschädigung 5:** Stossfänger vorn: Stossfänger vorn - verkratzt / verschürft - Smart Repair

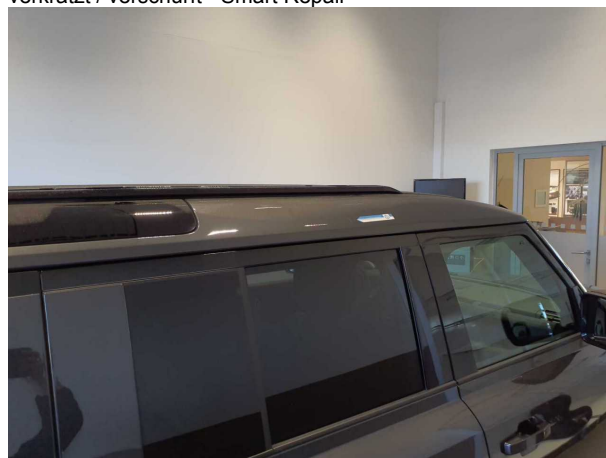
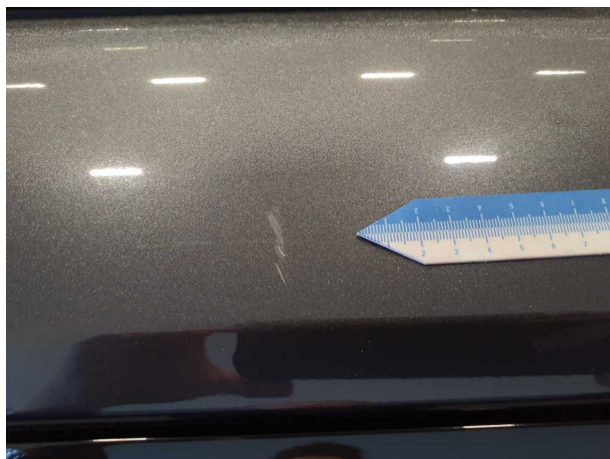
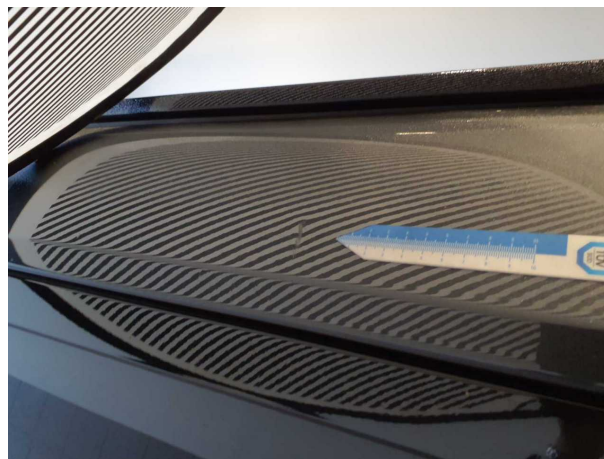
| Nr. | Bauteilgruppe | Beschreibung | Rep.Kosten | Minderwert |
|---|---|---|---|---|
| 6 | Fahrzeugdach | Dachholm rechts - Delle / Lackschaden -<br>instandsetzen und lackieren | 600,00 € | 330,00 € |

**Beschädigung 6:** Fahrzeugdach: Dachholm rechts - Delle / Lackschaden - instandsetzen und lackieren

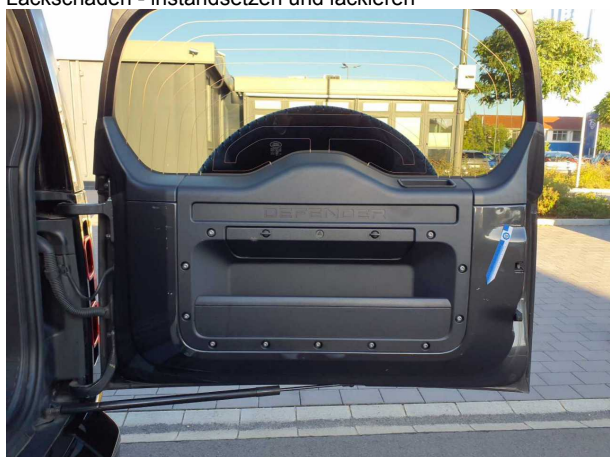
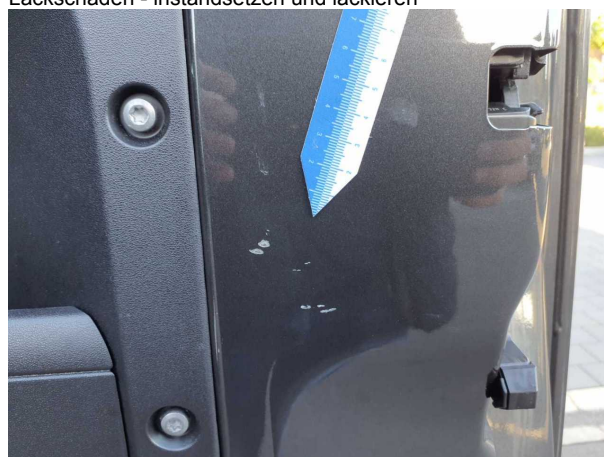
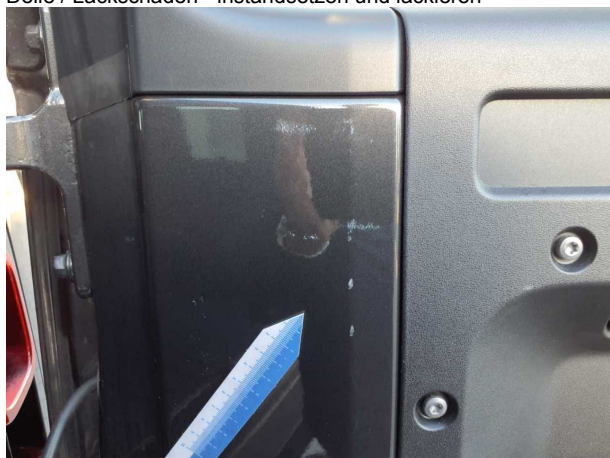
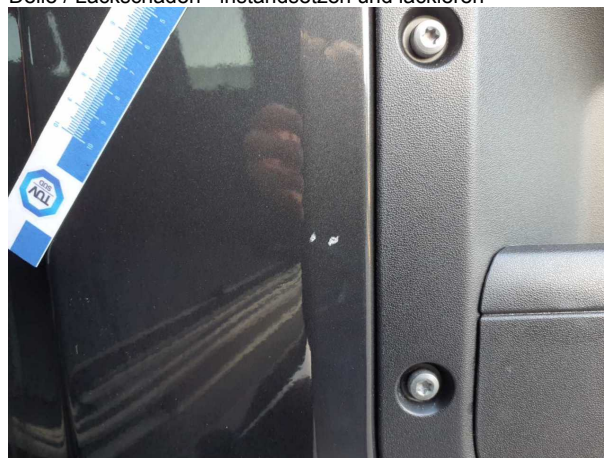
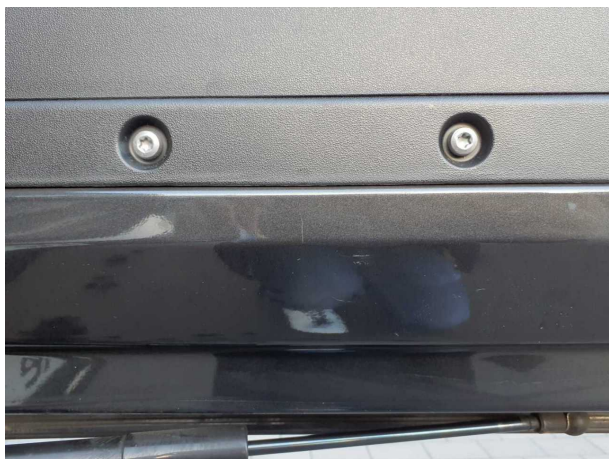
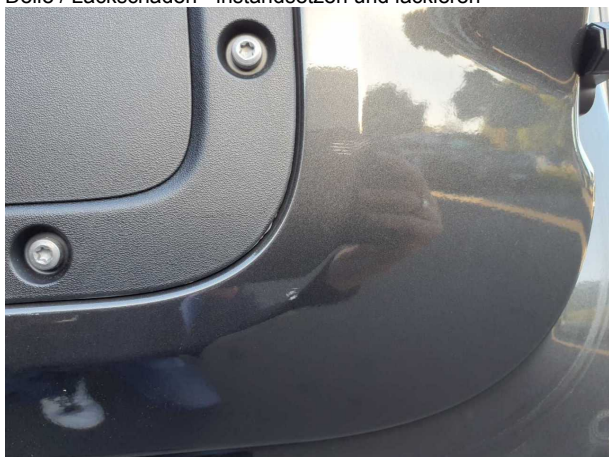
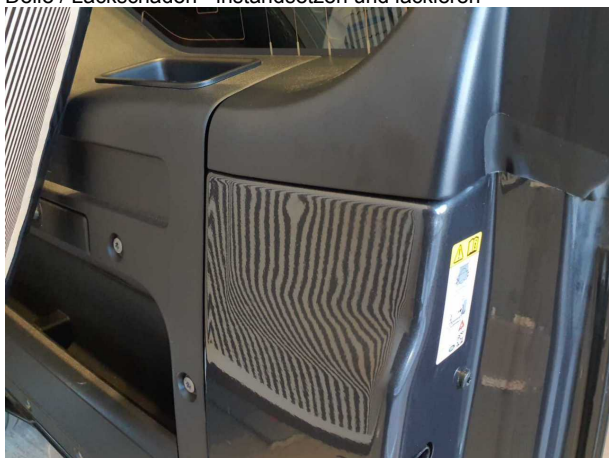
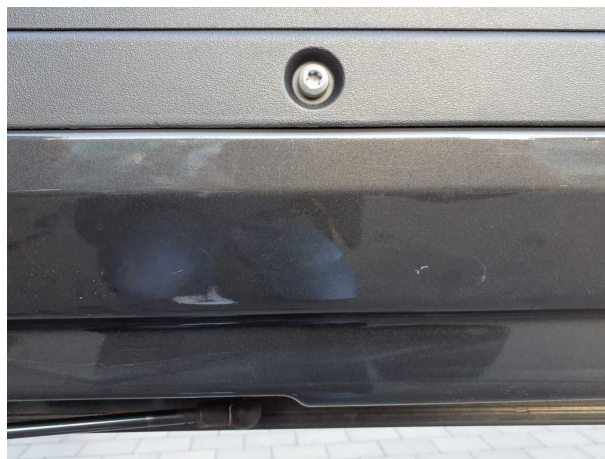
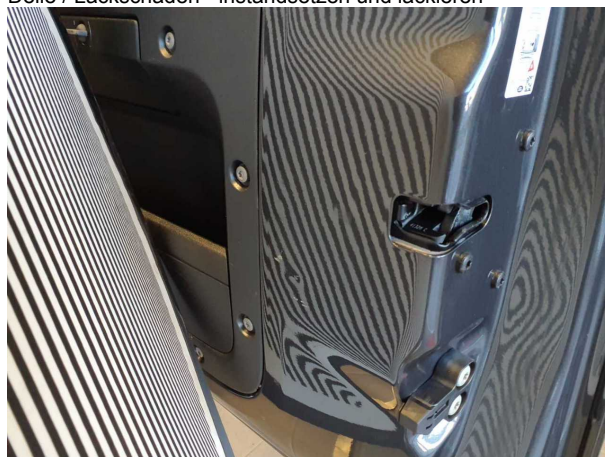
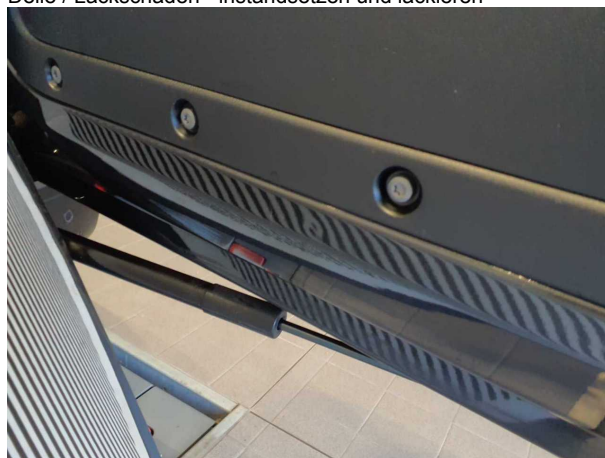
| Nr. | Bauteilgruppe | Beschreibung | Rep.Kosten | Minderwert |
|---|---|---|---|---|
| 7 | Heckklappe/-tür | Heckklappe (Innenseite) - Delle /<br>Lackschaden - instandsetzen und lackieren | 600,00 € | 330,00 € |

**Beschädigung 7:** Heckklappe/-tür: Heckklappe (Innenseite) - Delle / Lackschaden - instandsetzen und lackieren

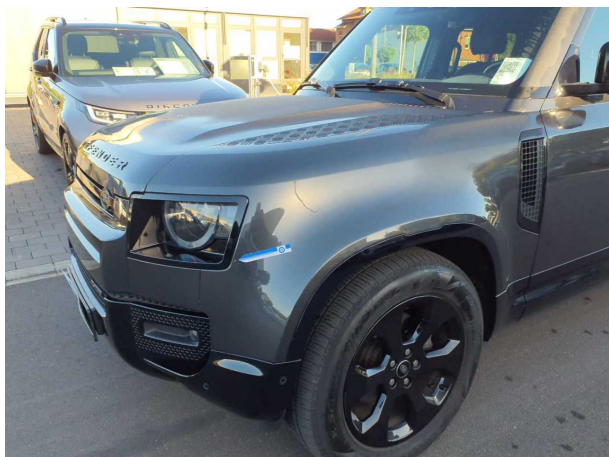
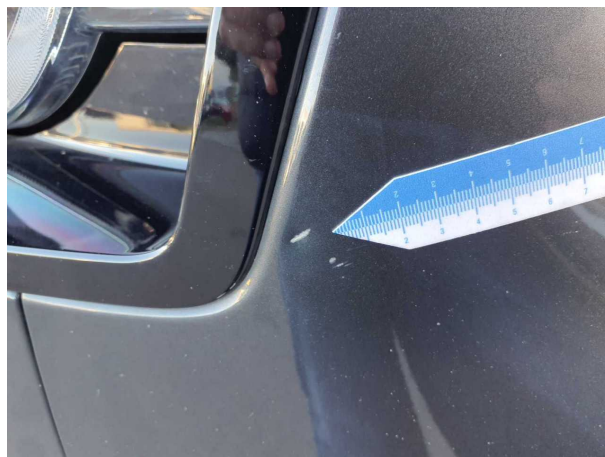
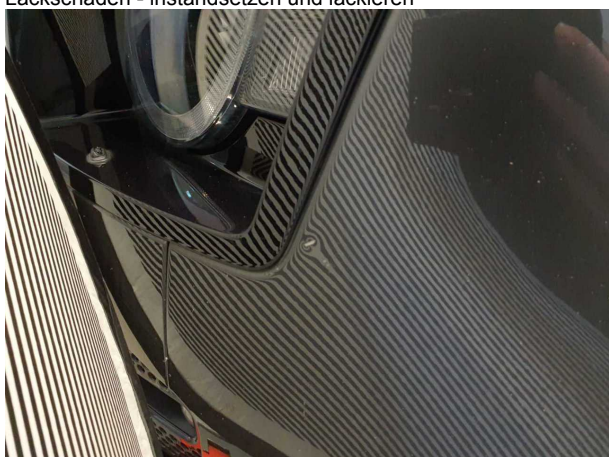
| Nr. | Bauteilgruppe | Beschreibung | Rep.Kosten | Minderwert |
|---|---|---|---|---|
| 8 | Kotflügel links | Kotflügel links - Delle / Lackschaden -<br>instandsetzen und lackieren | 600,00 € | 330,00 € |

**Beschädigung 8:** Kotflügel links: Kotflügel links - Delle / Lackschaden - instandsetzen und lackieren

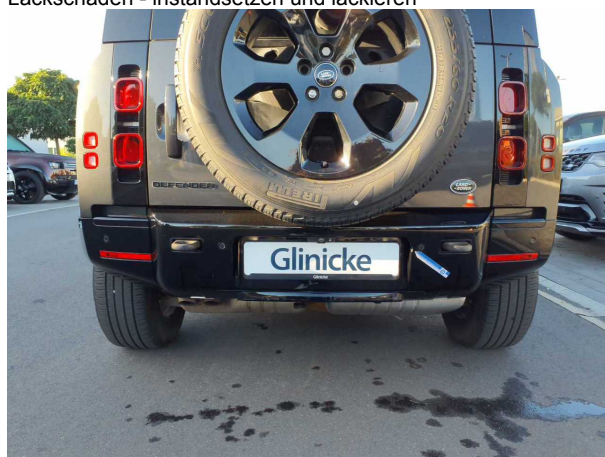
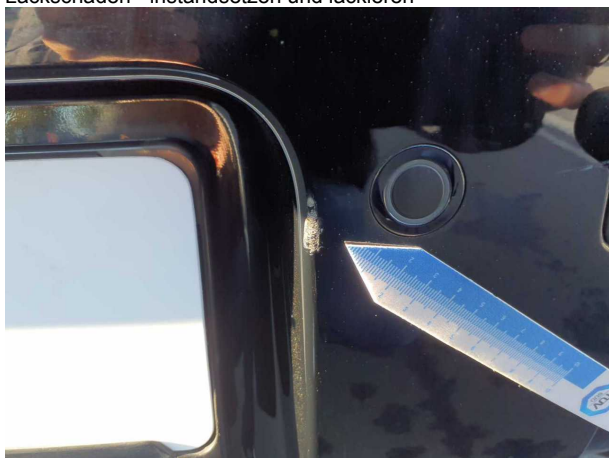
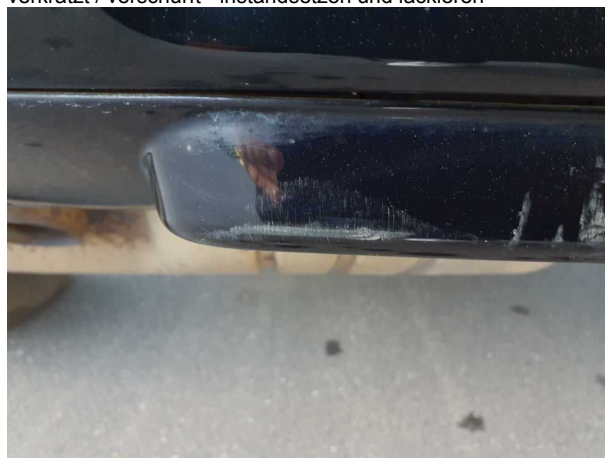
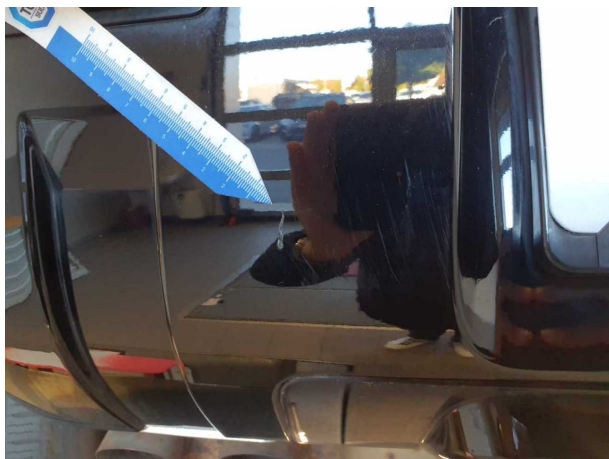
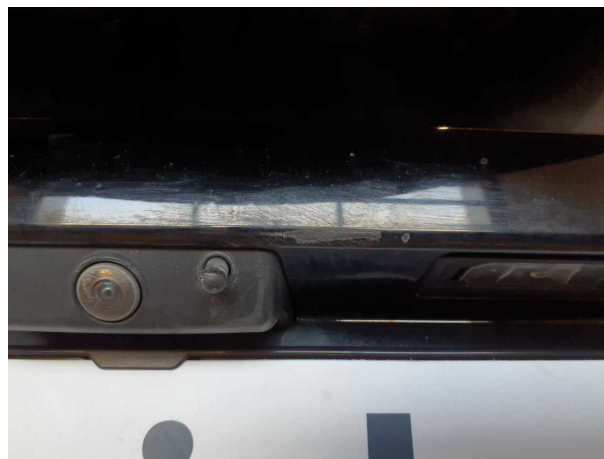
| Nr. | Bauteilgruppe | Beschreibung | Rep.Kosten | Minderwert |
|---|---|---|---|---|
| 9 | Stossfänger hinten | Stossfänger hinten - verkratzt / verschürft -<br>instandsetzen und lackieren | 600,00 € | 330,00 € |

**Beschädigung 9:** Stossfänger hinten: Stossfänger hinten - verkratzt / verschürft - instandsetzen und lackieren

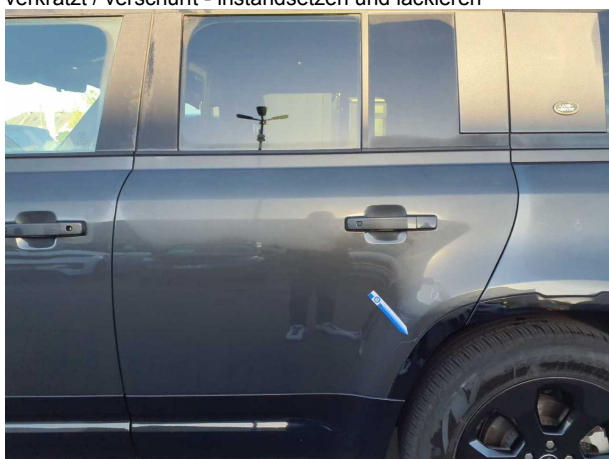
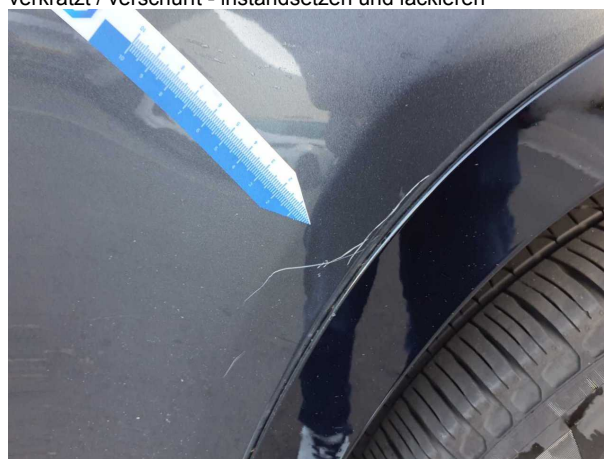
| Nr. | Bauteilgruppe | Beschreibung | Rep.Kosten | Minderwert |
|---|---|---|---|---|
| 10 | Tür hinten links | Tür - verkratzt / verschürft - instandsetzen<br>und lackieren | 600,00 € | 330,00 € |

**Beschädigung 10:** Tür hinten links: Tür - verkratzt / verschürft - instandsetzen und lackieren

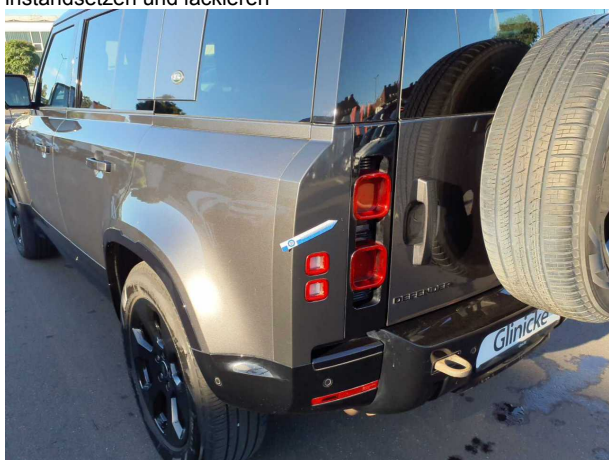
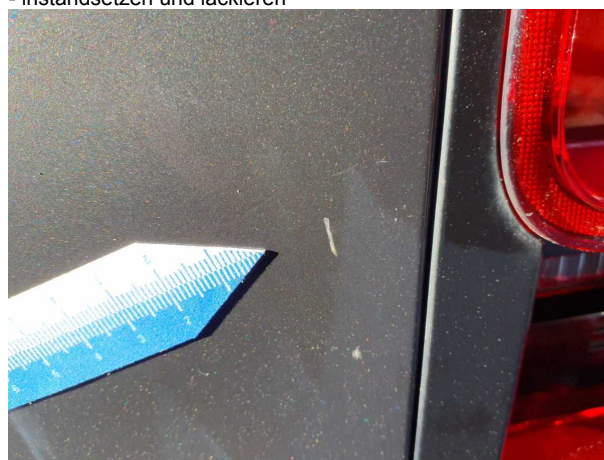
| Nr. | Bauteilgruppe | Beschreibung | Rep.Kosten | Minderwert |
|---|---|---|---|---|
| 11 | Seitenwand links | Seitenwand (Verkleidung Rücklicht) -<br>verkratzt / verschürft - instandsetzen und<br>lackieren | 600,00 € | 330,00 € |

**Beschädigung 11:** Seitenwand links: Seitenwand (Verkleidung Rücklicht) - verkratzt / verschürft - instandsetzen und lackieren

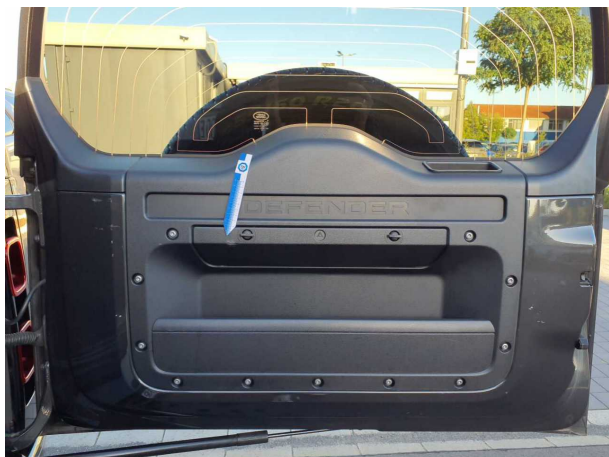
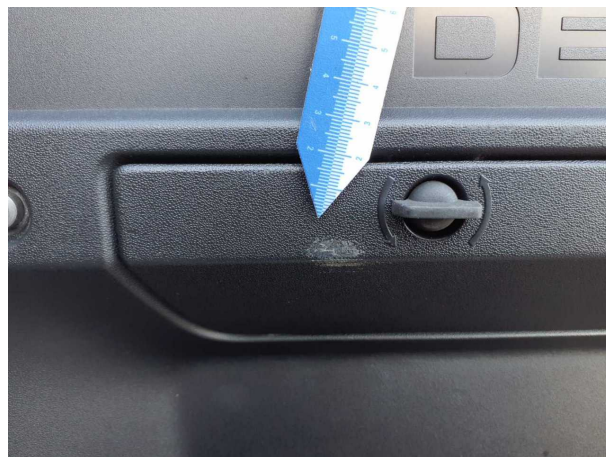
| Nr. | Bauteilgruppe | Beschreibung | Rep.Kosten | Minderwert |
|---|---|---|---|---|
| 12 | Verkleidungen/<br>Abdeckungen | Heckdeckel, Innenverkleidung (Deckel<br>Warndreieck) - verkratzt / verschürft -<br>erneuern | 640,27 € | 640,27 € |

**Beschädigung 12:** Verkleidungen/Abdeckungen: Heckdeckel, Innenverkleidung (Deckel Warndreieck) - verkratzt / verschürft -

**Beschädigung 12:** Verkleidungen/Abdeckungen: Heckdeckel, Innenverkleidung (Deckel Warndreieck) - verkratzt / verschürft...

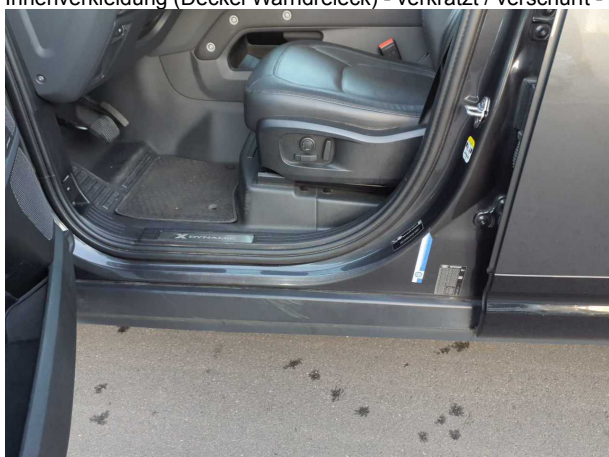
| Nr. | Bauteilgruppe | Beschreibung | Rep.Kosten | Minderwert |
|---|---|---|---|---|
| 1 | Schweller links | Einstieg - Kratzer - kein Abzug | 0,00 € | 0,00 € |

**Gebrauchsspur 1:** Schweller links: Einstieg - Kratzer - kein Abzug

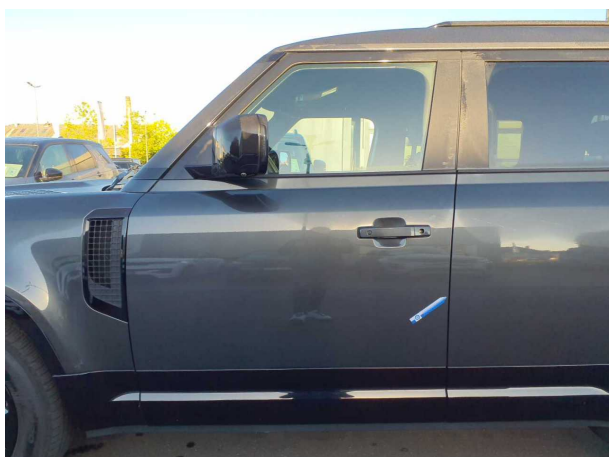
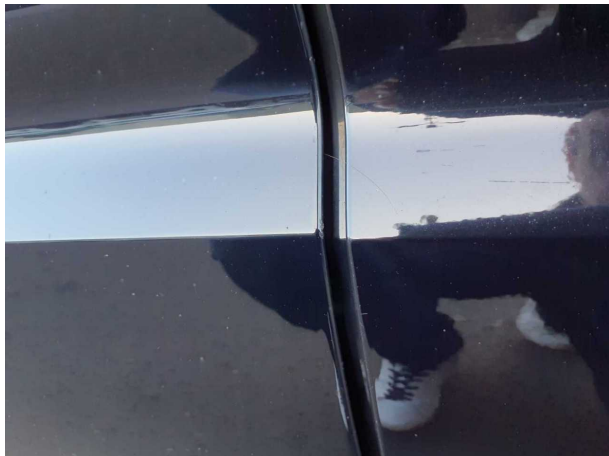
| Nr. | Bauteilgruppe | Beschreibung | Rep.Kosten | Minderwert |
|---|---|---|---|---|
| 2 | Tür vorn links | Türkante - Kratzer - kein Abzug | 0,00 € | 0,00 € |

**Gebrauchsspur 2:** Tür vorn links: Türkante - Kratzer - kein Abzug

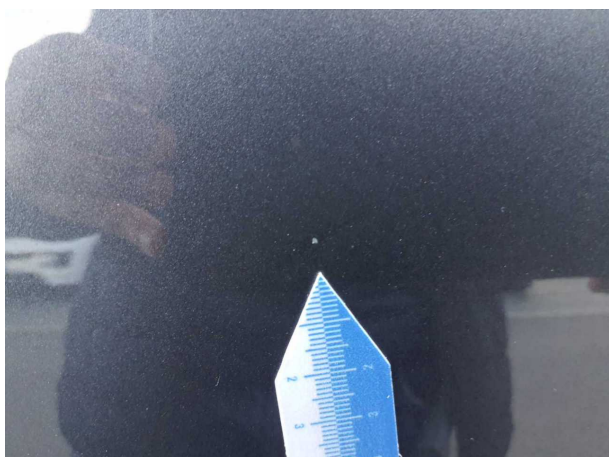
| Nr. | Bauteilgruppe | Beschreibung | Rep.Kosten | Minderwert |
|---|---|---|---|---|
| 3 | Tür vorn links | Tür - Steinschlag - kein Abzug | 0,00 € | 0,00 € |

**Gebrauchsspur 3:** Tür vorn links: Tür - Steinschlag - kein Abzug

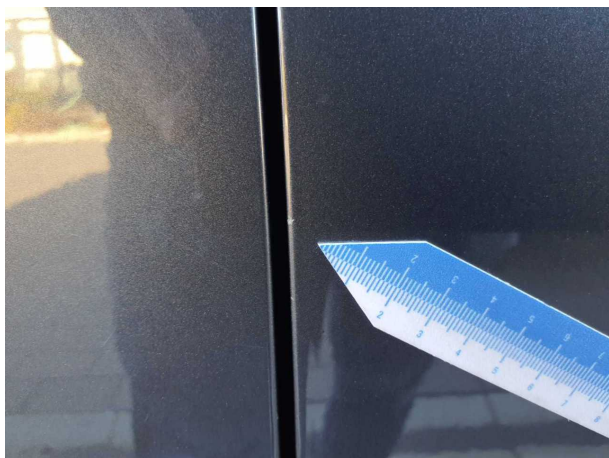
| Nr. | Bauteilgruppe | Beschreibung | Rep.Kosten | Minderwert |
|---|---|---|---|---|
| 4 | Tür vorn rechts | Türkante - Kratzer - kein Abzug | 0,00 € | 0,00 € |

**Gebrauchsspur 4:** Tür vorn rechts: Türkante - Kratzer - kein Abzug

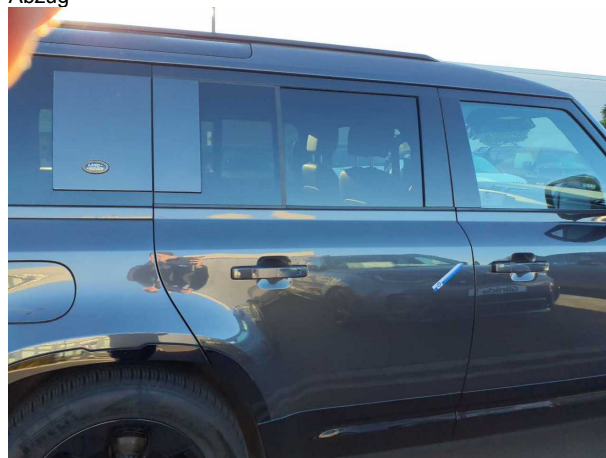
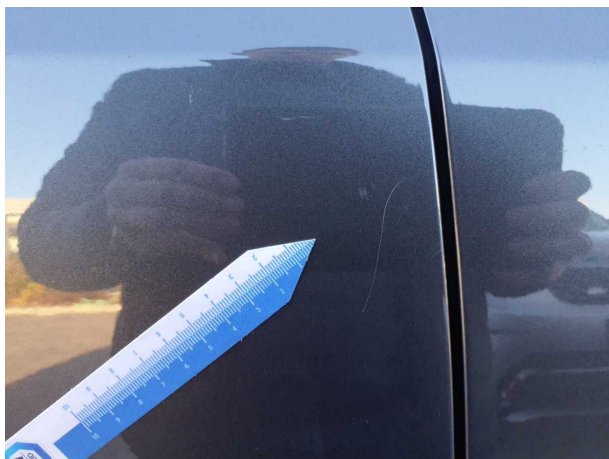
| Nr. | Bauteilgruppe | Beschreibung | Rep.Kosten | Minderwert |
|---|---|---|---|---|
| 5 | Tür hinten rechts | Tür - Kratzer - kein Abzug | 0,00 € | 0,00 € |

**Gebrauchsspur 5:** Tür hinten rechts: Tür - Kratzer - kein Abzug

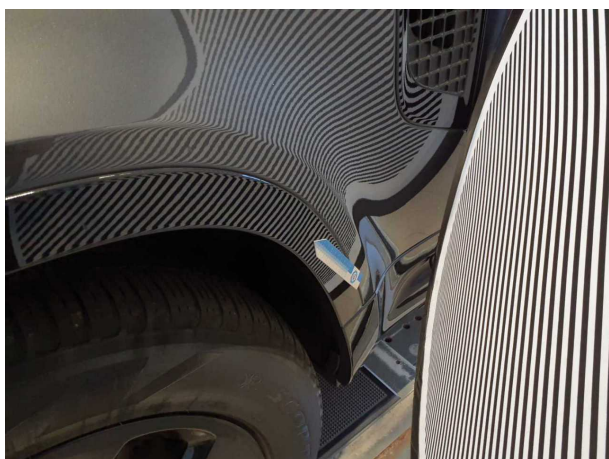
| Nr. | Bauteilgruppe | Beschreibung | Rep.Kosten | Minderwert |
|---|---|---|---|---|
| 6 | Kotflügel links | Radhausverbreiterung - Delle(n) - kein Abzug | 0,00 € | 0,00 € |

**Gebrauchsspur 6:** Kotflügel links: Radhausverbreiterung - Delle(n) - kein Abzug

**Gebrauchsspur 6:** Kotflügel links: Radhausverbreiterung - Delle...  
- kein Abzug
