Expertise

Protokollnummer: 41987454
Auftrags-Nr / Referenz: MW2619002
Besichtigungsdatum: 16.10.2025
Sachverständiger: Thomas Göldner
Besichtigt durch: Herr Göldner

Modell: Range Rover Velar

Kennzeichen: NE OG 20

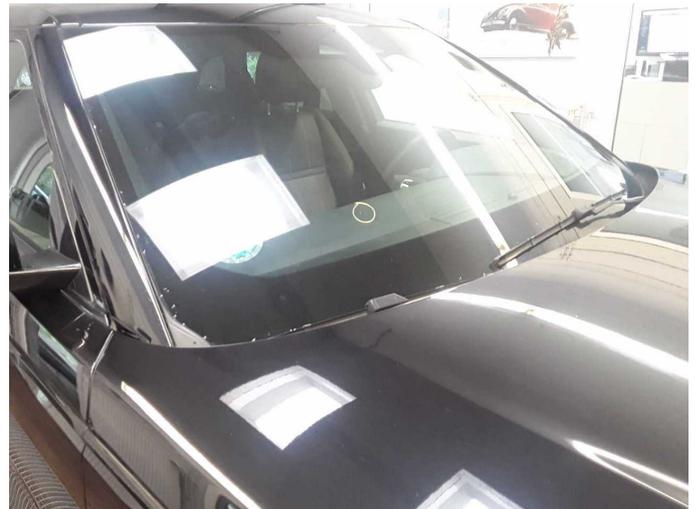
Nr.	Bauteilgruppe	Beschreibung	Kosten (netto)	Minderwert
1	Verglasung	Frontscheibe - gebrochen / gerissen - erneuern	1.290,00 €	1.290,00 €
	Summe (netto)		1.290,00 €	1.290,00 €

Beschädigung 1: Verglasung: Frontscheibe - gebrochen / gerissen - erneuern

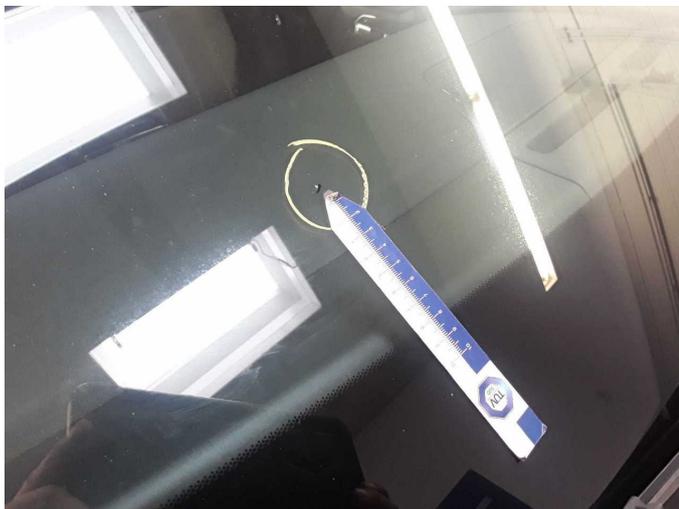
Beschädigung 1: Verglasung: Frontscheibe - gebrochen / gerissen - erneuern

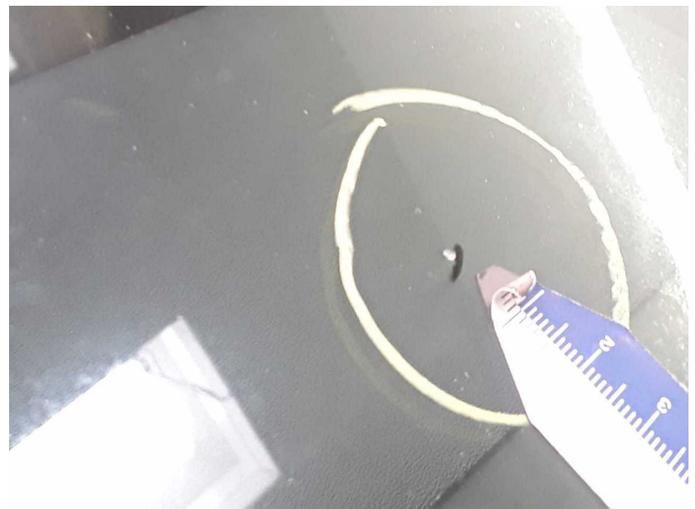
Beschädigung 1: Verglasung: Frontscheibe - gebrochen / gerissen - erneuern

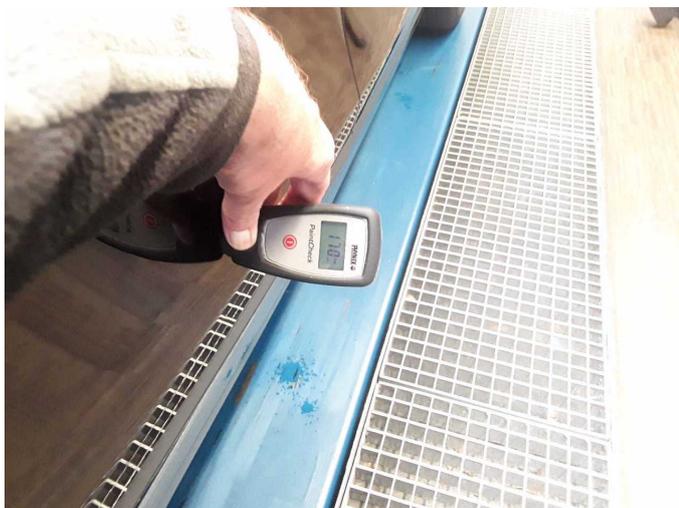
Nr.	Nachlackierung	Wertminderung
1	Unbekannt, fachgerecht ausgeführt, Reparaturechnung nicht vorhanden	keine Angabe

Tür hinten rechts: 170 µm
