Expertise

Protokollnummer: 41875809  
Auftrags-Nr / Referenz: MW2628748  
Besichtigungsdatum: 09.10.2025  
Sachverständiger: Patrick Bärchen  
Besichtigt durch: P.Bärchen

| Hersteller: Jaguar | FIN: SADCA2BW9MA666379 |
| Modell: F-PACE | Kennzeichen: GÖ-KJ 21 |

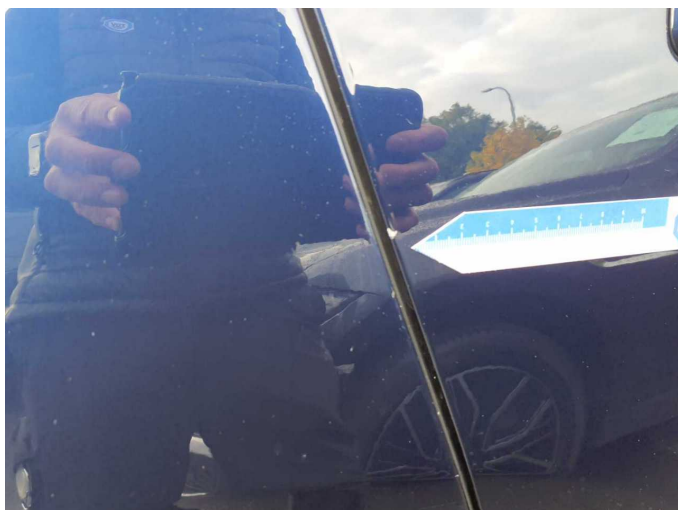
| Nr. | Bauteilgruppe | Beschreibung | Kosten (netto) | Minderwert |
|---|---|---|---|---|
| 1 | Tür hinten rechts | Türkante - verkratzt / verschürft - auslegen / polieren | 60,00 € | 60,00 € |

**Beschädigung 1:** Tür hinten rechts: Türkante - verkratzt / verschürft - auslegen / polieren

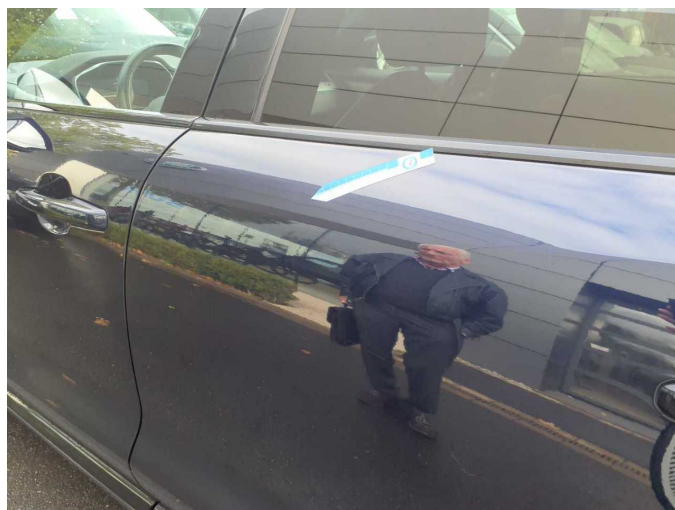
| Nr. | Bauteilgruppe | Beschreibung | Kosten (netto) | Minderwert |
|---|---|---|---|---|
| 2 | Tür hinten rechts | Tür - Delle(n) - sanft instandsetzen | 150,00 € | 150,00 € |

**Beschädigung 2:** Tür hinten rechts: Tür - Delle(n) - sanft instandsetzen

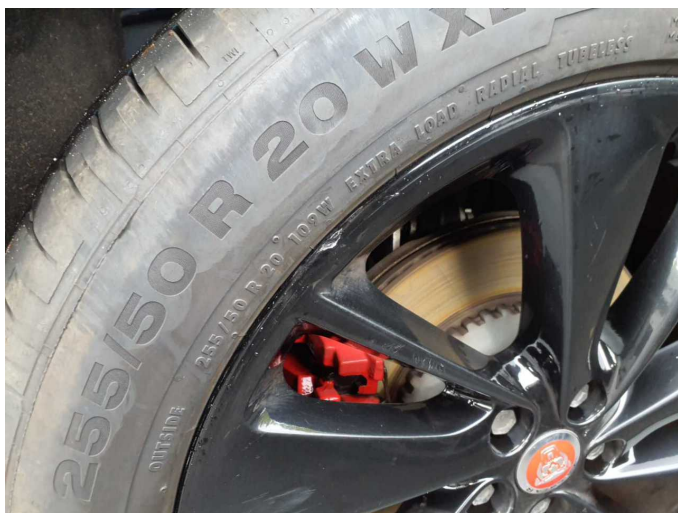
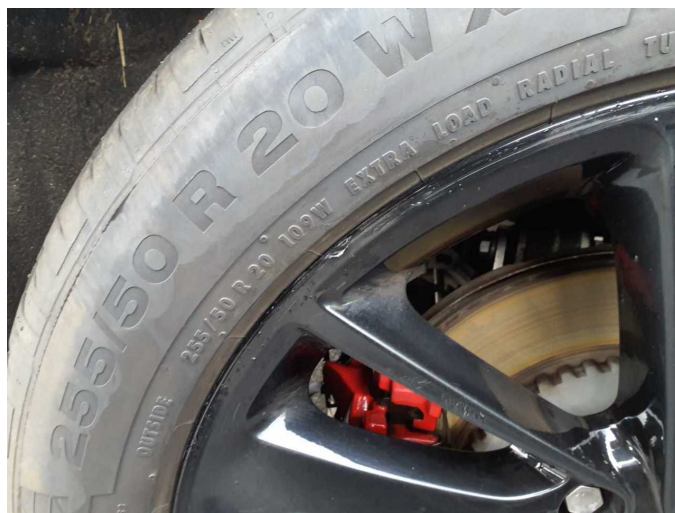
| Nr. | Bauteilgruppe | Beschreibung | Kosten (netto) | Minderwert |
|---|---|---|---|---|
| 4 | Rad/Reifen | Leichtmetallfelge hinten rechts - verkratzt / verschürft - erneuern | 1.029,00 € | 1.029,00 € |

**Beschädigung 4:** Rad/Reifen: Leichtmetallfelge hinten rechts - verkratzt / verschürft - erneuern

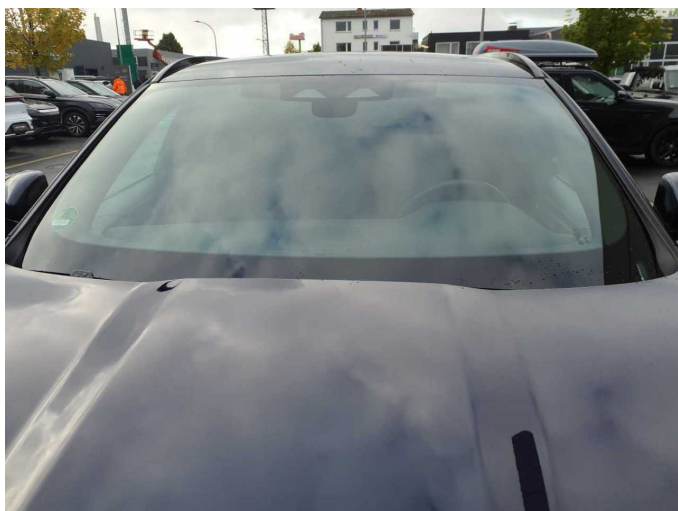
| Nr. | Bauteilgruppe | Beschreibung | Kosten (netto) | Minderwert |
|---|---|---|---|---|
| 1 | Verglasung | Frontscheibe - Steinschlag - kein Abzug | 0,00 € | 0,00 € |

**Gebrauchsspur 1:** Verglasung: Frontscheibe - Steinschlag - kein Abzug

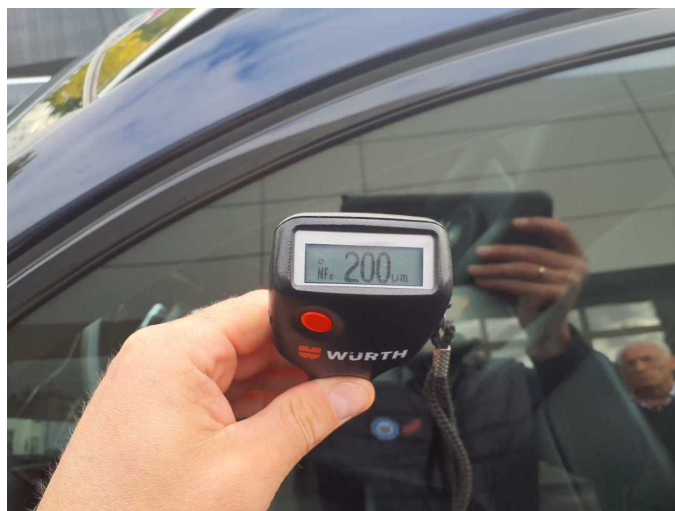
**Dachholm links:** 200 µm

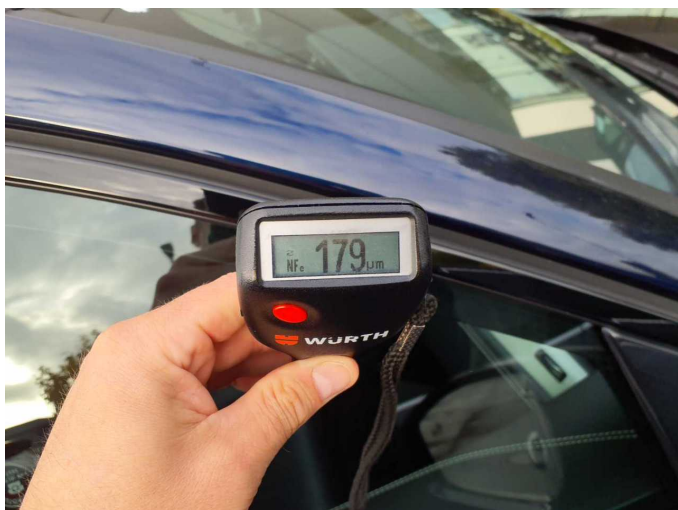
**Dachholm rechts: 179 µm**

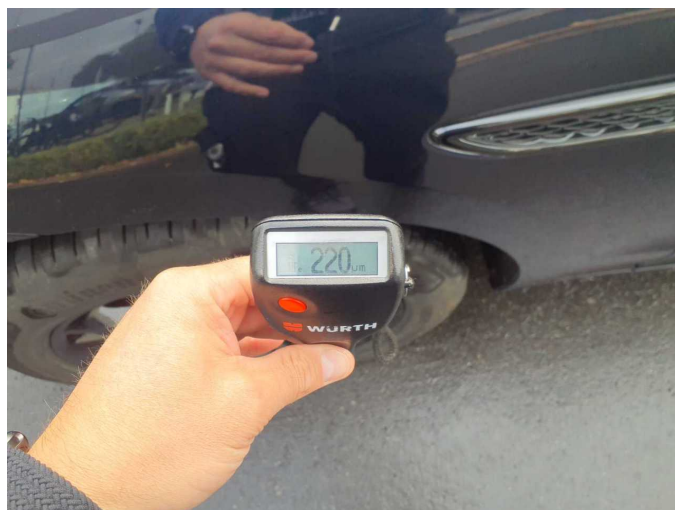
**Kotflügel links: 220 µm**

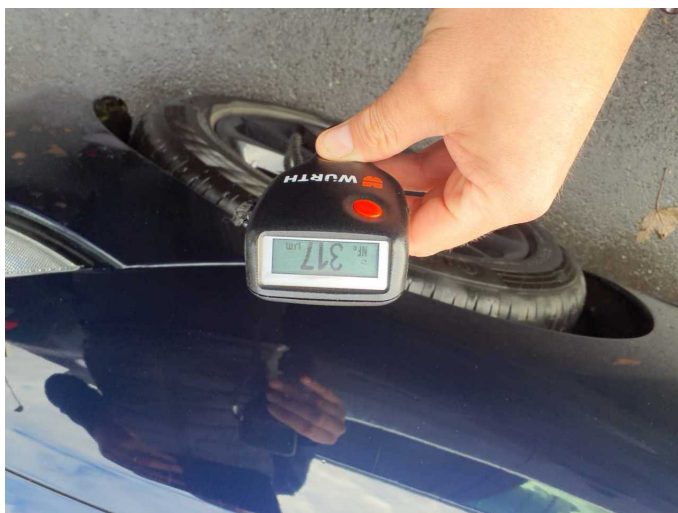
**Kotflügel rechts: 317 µm**

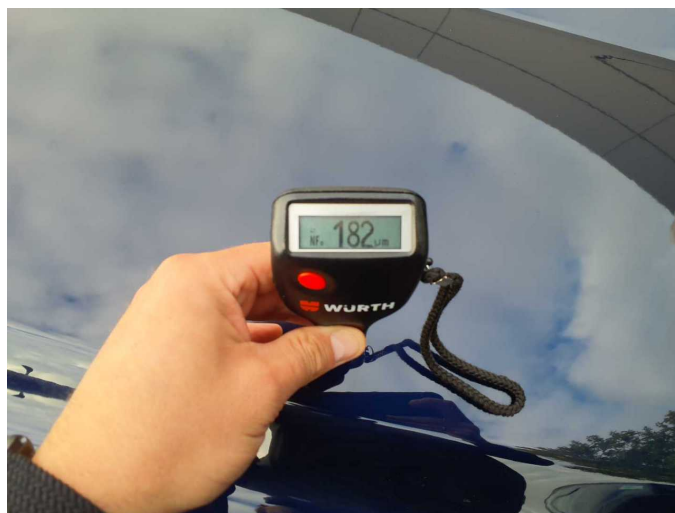
**Motorhaube: 182 µm**

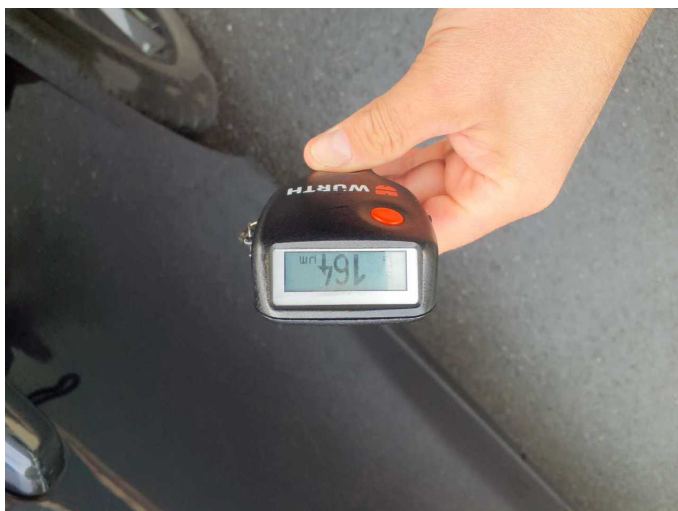
**Tür hinten links: 164 µm**

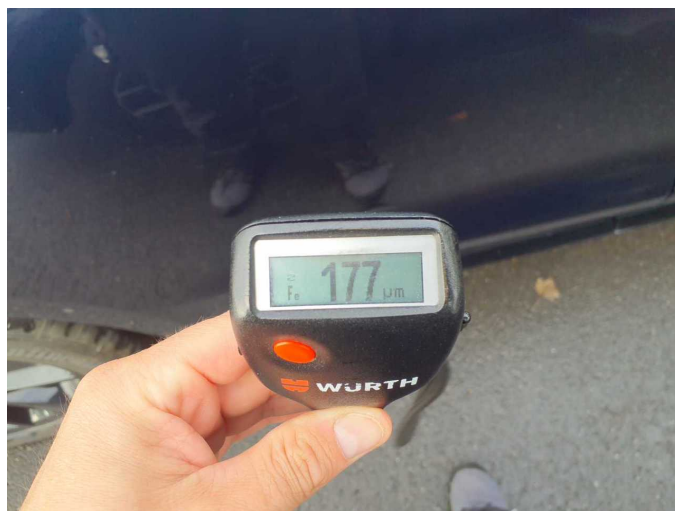
**Tür hinten rechts: 177 µm**

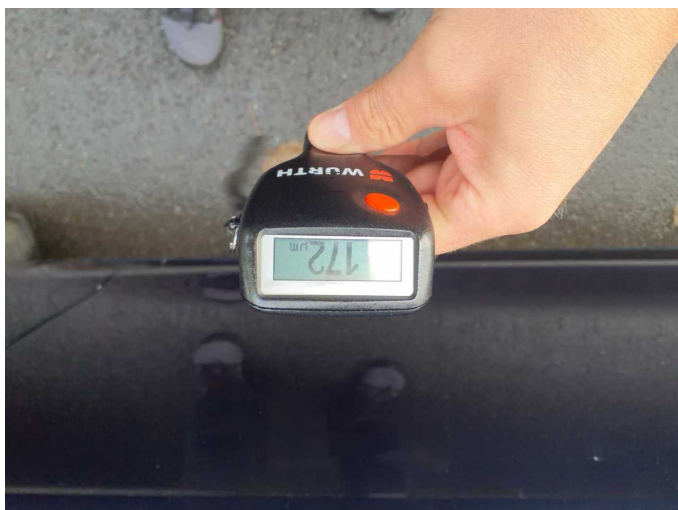
**Tür vorne rechts: 172 µm**
