# **Expertise**

Protokollnummer: 41865558

Hersteller: Jaguar FIN: SADCA2BN8MA680894

Modell: F-PACE Kennzeichen: MSP-SK 122

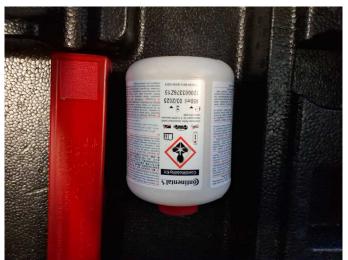
Nr.	Bauteilgruppe	Beschreibung	Kosten (netto)	Minderwert
1	Ausrüstung	Tirefit Füllmittel - abgelaufen - erneuern	40,00€	40,00€

Beschädigung 1: Ausrüstung: Tirefit Füllmittel - abgelaufen - erneuern

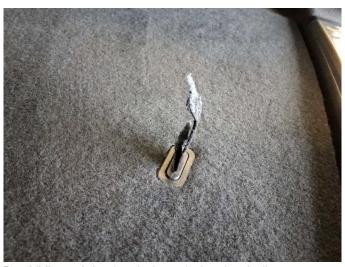
Nr.	Bauteilgruppe	Beschreibung	Kosten (netto)	Minderwert
2	Interieur	Laderaumboden - beschädigt - Wertminderung	50,00€	50,00€
3	Tür hinten rechts	Tür - Delle(n) - Smart Repair	120,00€	120,00€
4	Außenspiegel rechts	Abdeckkappe - Kratzer - Smart Repair	120,00€	120,00€
5	Unterlagen	Serviceheft (überzogen &) - unvollständig - Wertminderung	900,00€	900,00€
	Summe (netto)		1.230,00€	1.230,00 €

**Beschädigung 2:** Interieur: Laderaumboden - beschädigt - Wertminderung

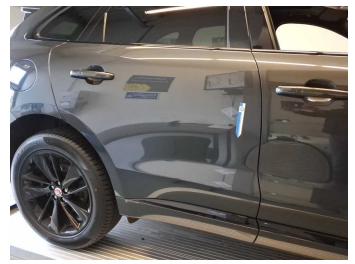
Beschädigung 3: Tür hinten rechts: Tür - Delle(n) - Smart Repair

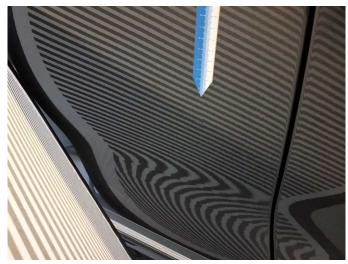
Beschädigung 3: Tür hinten rechts: Tür - Delle(n) - Smart Repair

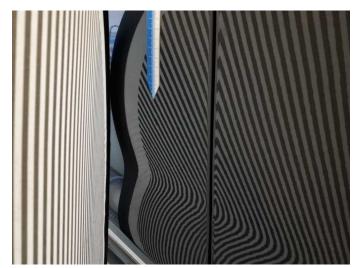
Beschädigung 3: Tür hinten rechts: Tür - Delle(n) - Smart Repair

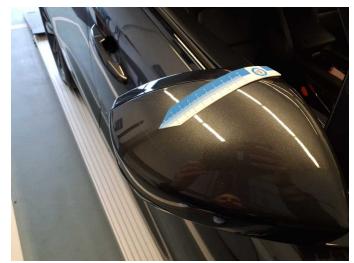
**Beschädigung 4:** Außenspiegel rechts: Abdeckkappe - Kratzer - Smart Repair

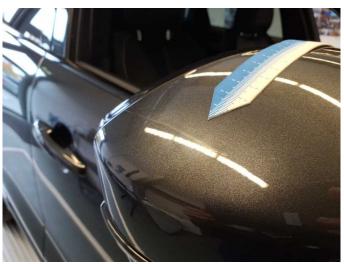
**Beschädigung 4:** Außenspiegel rechts: Abdeckkappe - Kratzer - Smart Renair

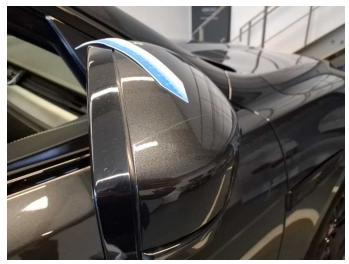
**Beschädigung 4:** Außenspiegel rechts: Abdeckkappe - Kratzer - Smart Repair

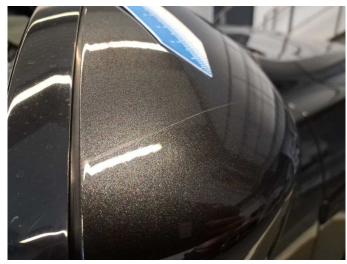
**Beschädigung 4:** Außenspiegel rechts: Abdeckkappe - Kratzer - Smart Repair

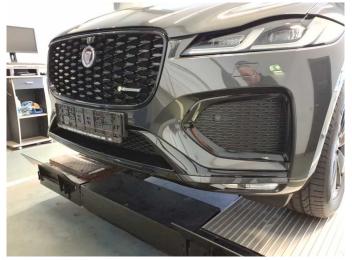
**Gebrauchsspur 1:** Stossfänger vorn: Stossfänger vorn - Steinschlag - kein Abzug

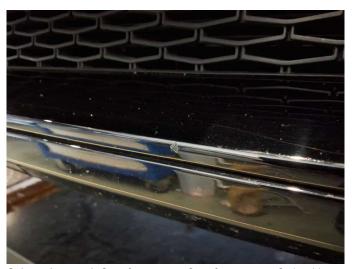
**Gebrauchsspur 1:** Stossfänger vorn: Stossfänger vorn - Steinschlag - kein Abzug

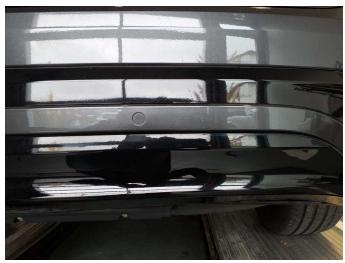
**Gebrauchsspur 2:** Stossfänger hinten: Stossfänger hinten - verkratzt / verschürft - kein Abzug

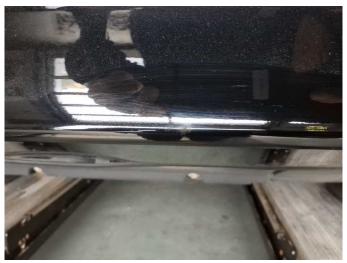
**Gebrauchsspur 2:** Stossfänger hinten: Stossfänger hinten - verkratzt / verschürft - kein Abzug
