**SALZA2BX1MH159488**

## Angaben zum Fahrzeug

Besichtigungsdatum: 08.10.2025  
**Protokollnummer: 41861761**  
Erstellt durch: Maximilian Steinlein

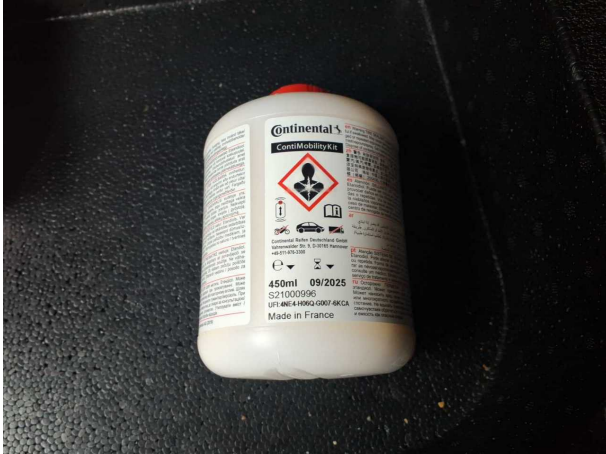
| Nr. | Bauteilgruppe | Beschreibung | Kosten (netto) |
|---|---|---|---|
| 1 | Ausrüstung | Tirefit Füllmittel - abgelaufen - erneuern | 40,00 € |

**Beschädigung #1:** Ausrüstung: Tirefit Füllmittel - abgelaufen - erneuern
