## Gutachten

**Betreff** Nachtrag Minderwertgutachten

**Amtliches Kennzeichen** WEN-RM89

| <b>Modell / Verkaufsbezeichnung</b> | Range Rover Velar |

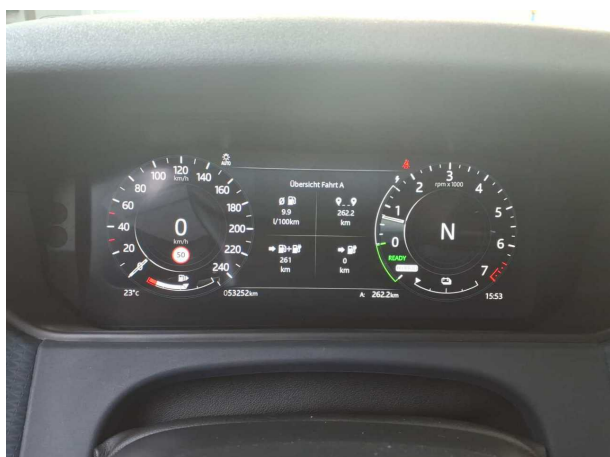
| <b>Laufleistung</b> | 53.448 km / abgelesen |

Abbildung 5: Kombiinstrument

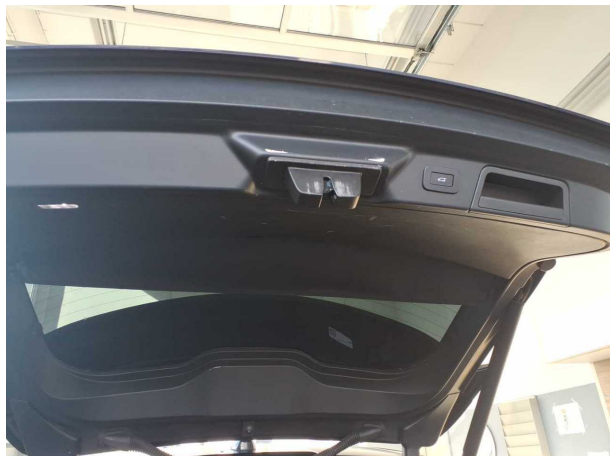
| Nr. | Bauteilgruppe | Beschreibung | Rep.Kosten | Minderwert |
|---|---|---|---|---|
| 1 | Verkleidungen/<br>Abdeckungen | Heckdeckel, Innenverkleidung - verkratzt /<br>verschürft - kein Abzug | 0,00 € | 0,00 € |

**Gebrauchsspur 1:** Verkleidungen/Abdeckungen: Heckdeckel, Innenverkleidung - verkratzt / verschürft - kein Abzug

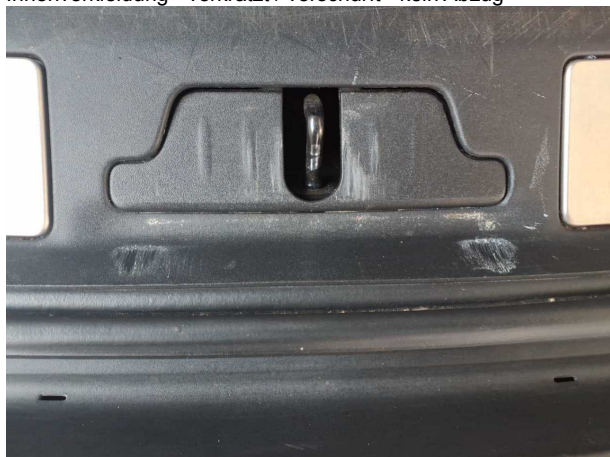
**Gebrauchsspur 1:** Verkleidungen/Abdeckungen: Heckdeckel, Innenverkleidung - verkratzt / verschürft - kein Abzug

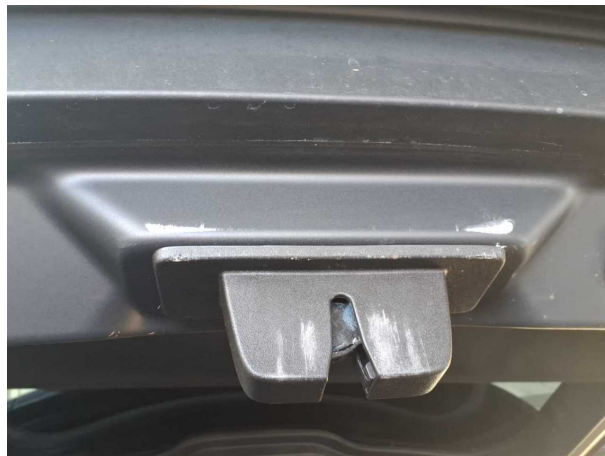
**Gebrauchsspur 1:** Verkleidungen/Abdeckungen: Heckdeckel, Innenverkleidung - verkratzt / verschürft - kein Abzug
