## Raport z oględzin pojazdu

| Numer raportu | 07625/10/25-15201 | Data raportu | 13-10-2025 |

| Numer identyfikacyjny (VIN) | YARVEHTMGZ205391 |
| Numer rejestracyjny | WD9021P |

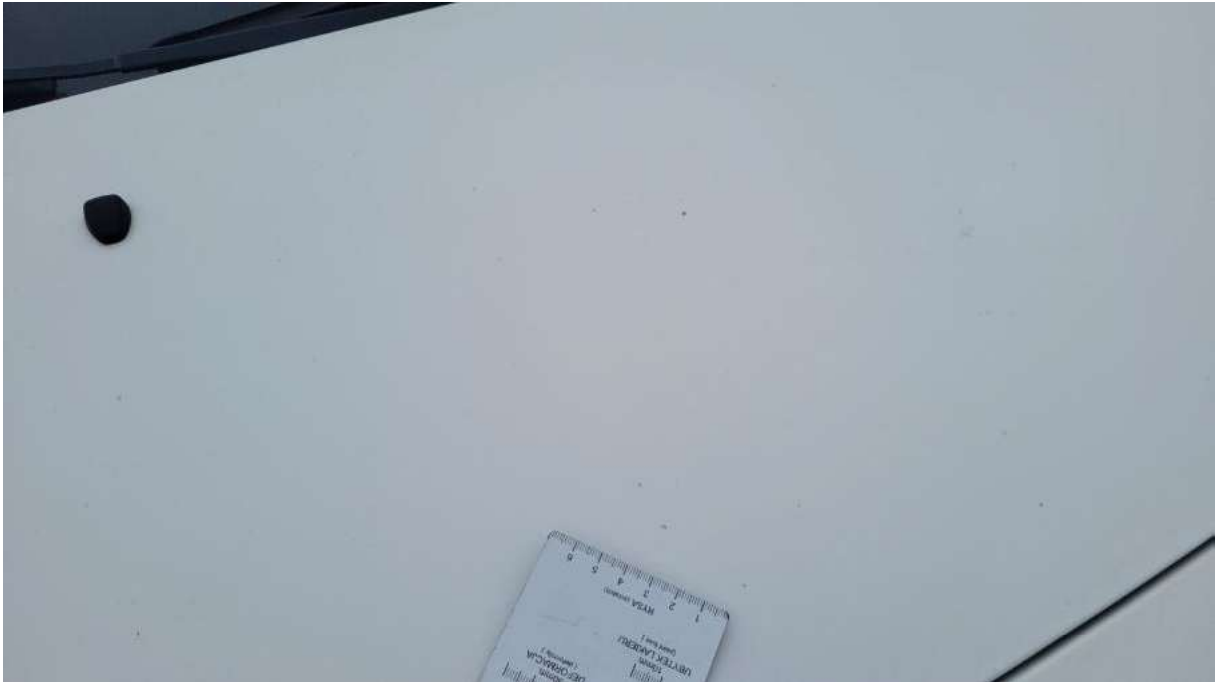
| 27 | Pokrywa przednia | odpryski lakieru | | |

**Fot. 31**

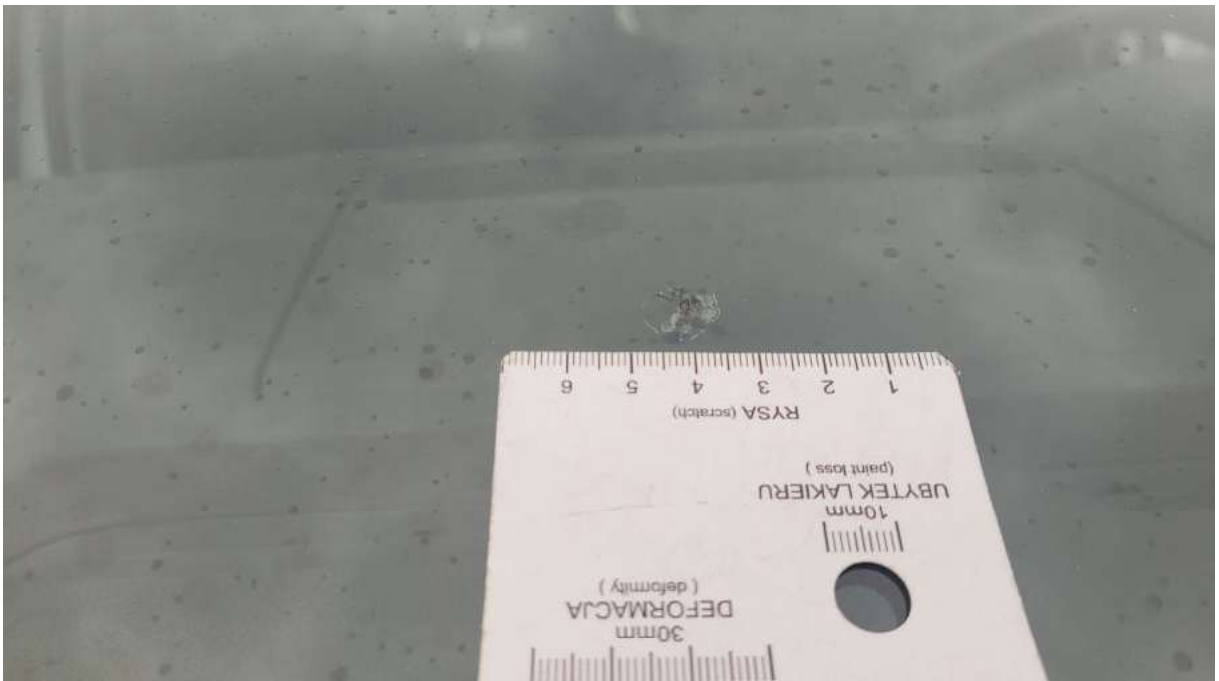
| Poz. | Nazwa pozycji | Opis uszkodzeń | Kwalifik. | Naprawa [rbg] |
|---|---|---|---|---|
| 3 | Szyba przednia barwiona | pęknięcie | WY | 1.4 |

**Fot. 32**

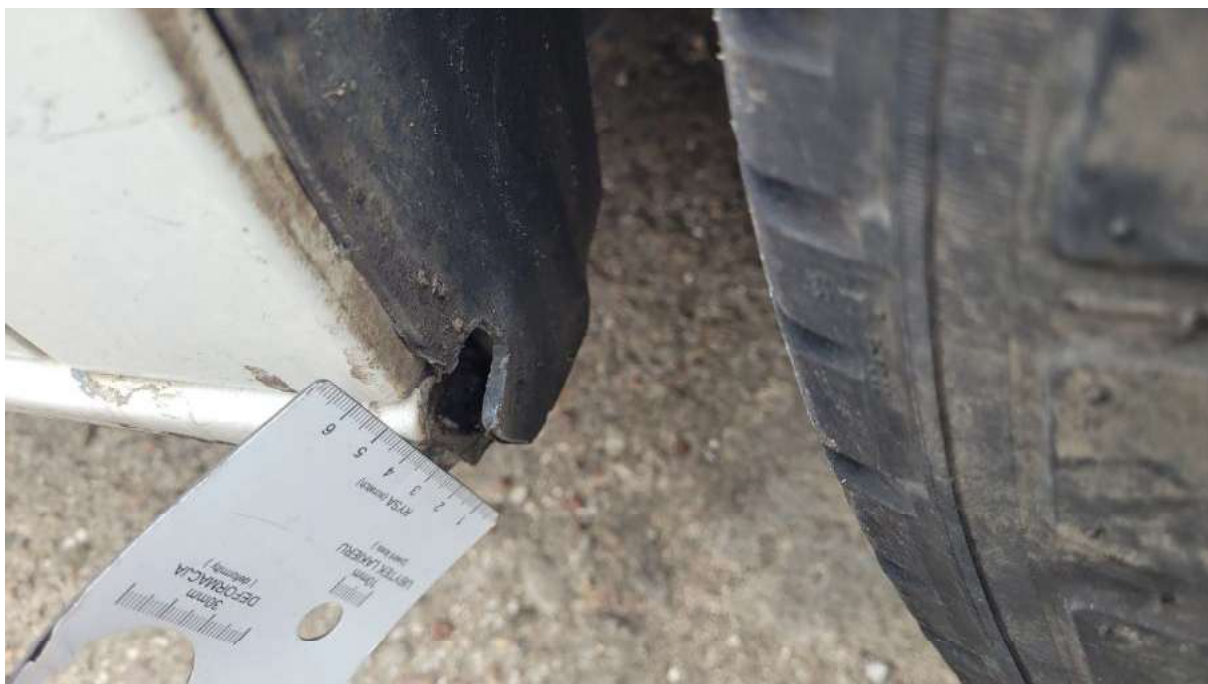
| Poz. | Nazwa pozycji | Opis uszkodzeń | Kwalifik. | Naprawa [rbg] |
|---|---|---|---|---|
| 2 | Nadkole wewn. R | pęknięcie | WY | |

**Fot. 36**

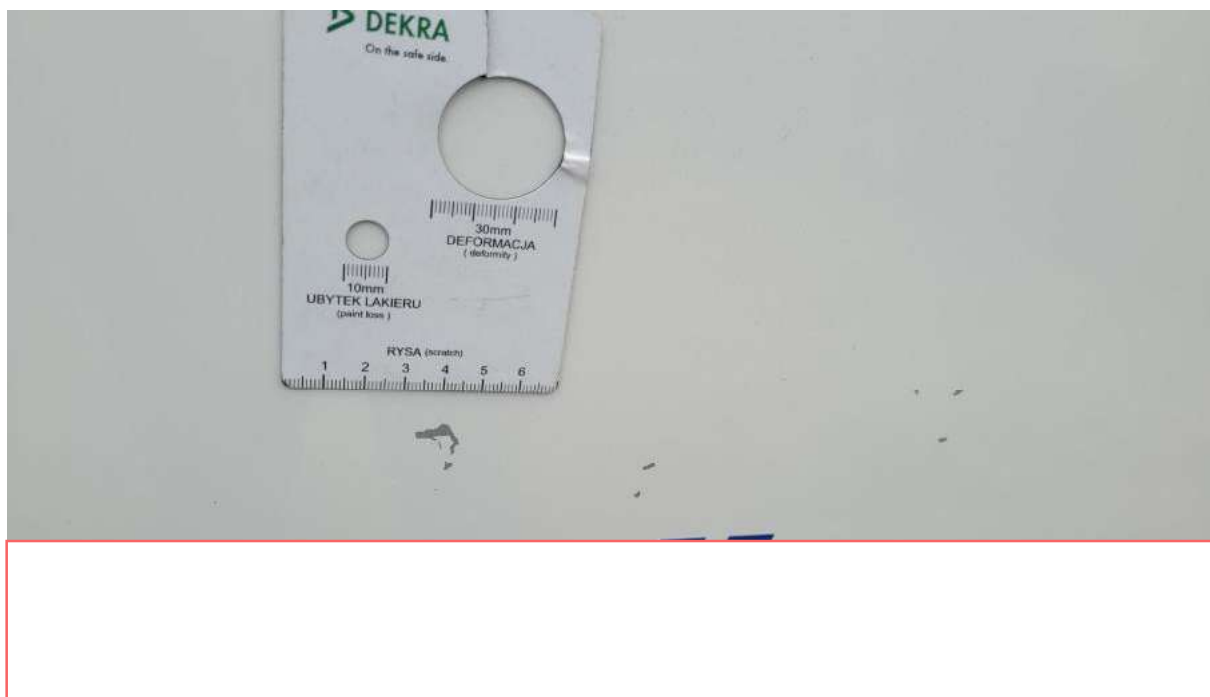
| 19 | Poszycie drzwi przednich R | odpryski lakieru | NA | |

**Fot. 37**

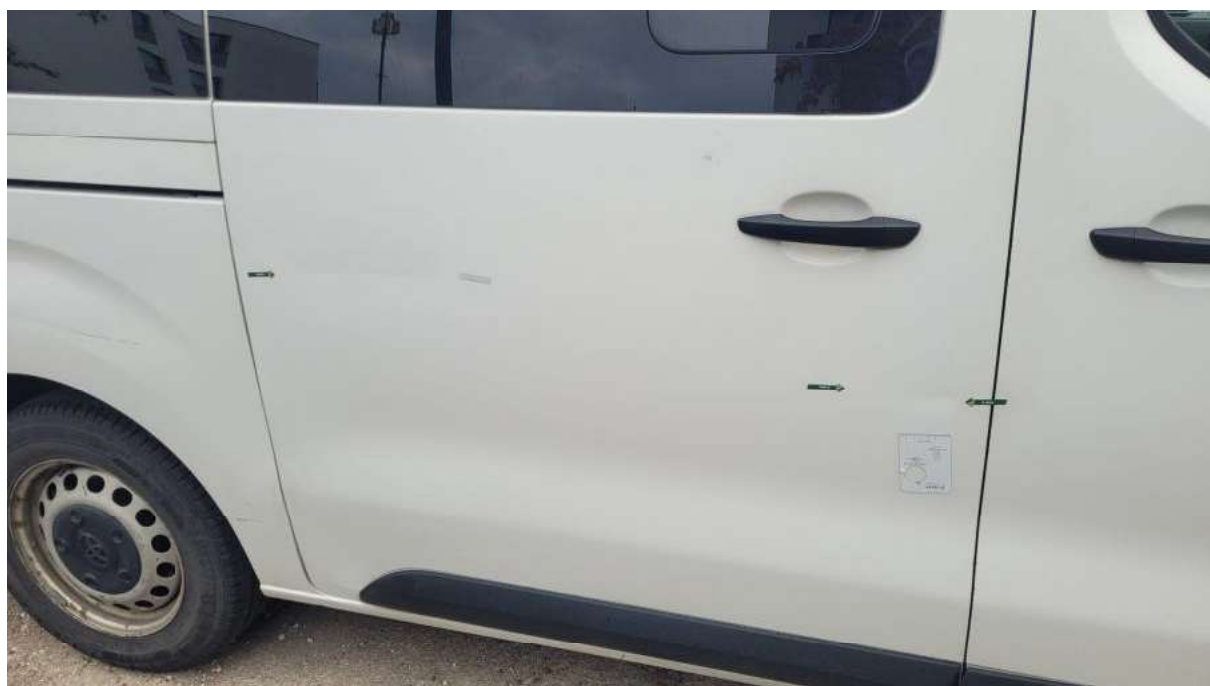
| 20 | Poszycie drzwi tylnych R | wgniecenie/odkształcenie | NA | 3 |

**Fot. 38**

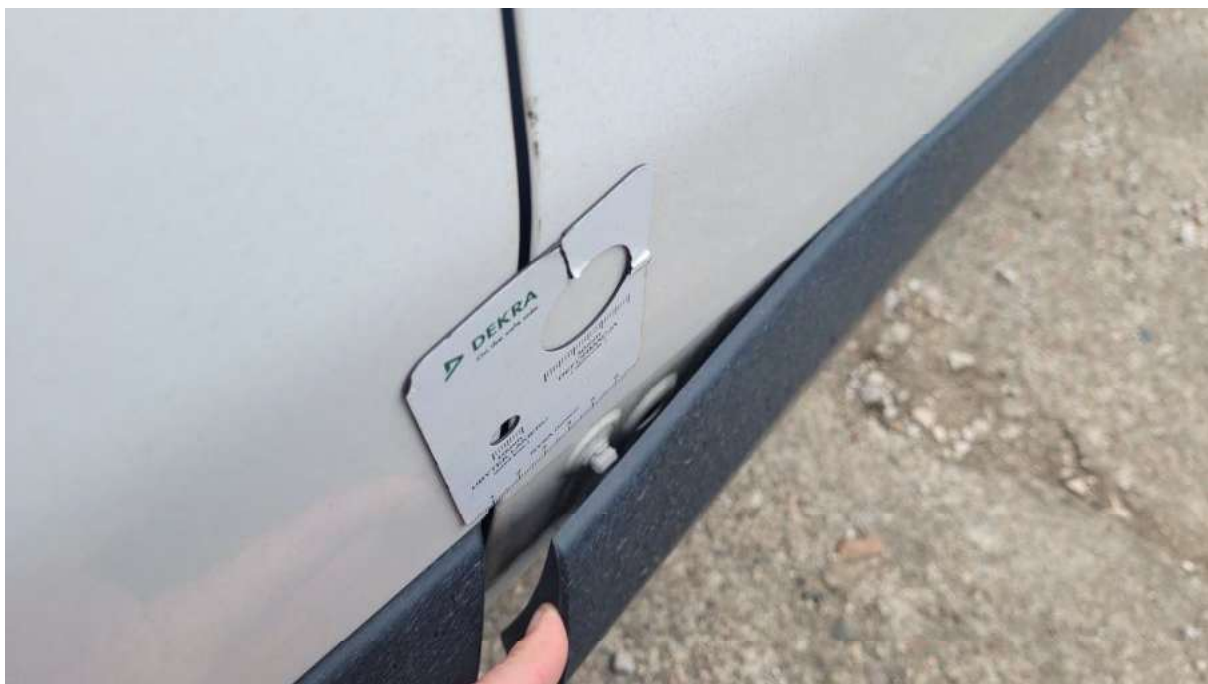
| 11 | Nakładka dolna drzwi przednich R | pęknięcie | WY | 0.2 |

**Fot. 40**

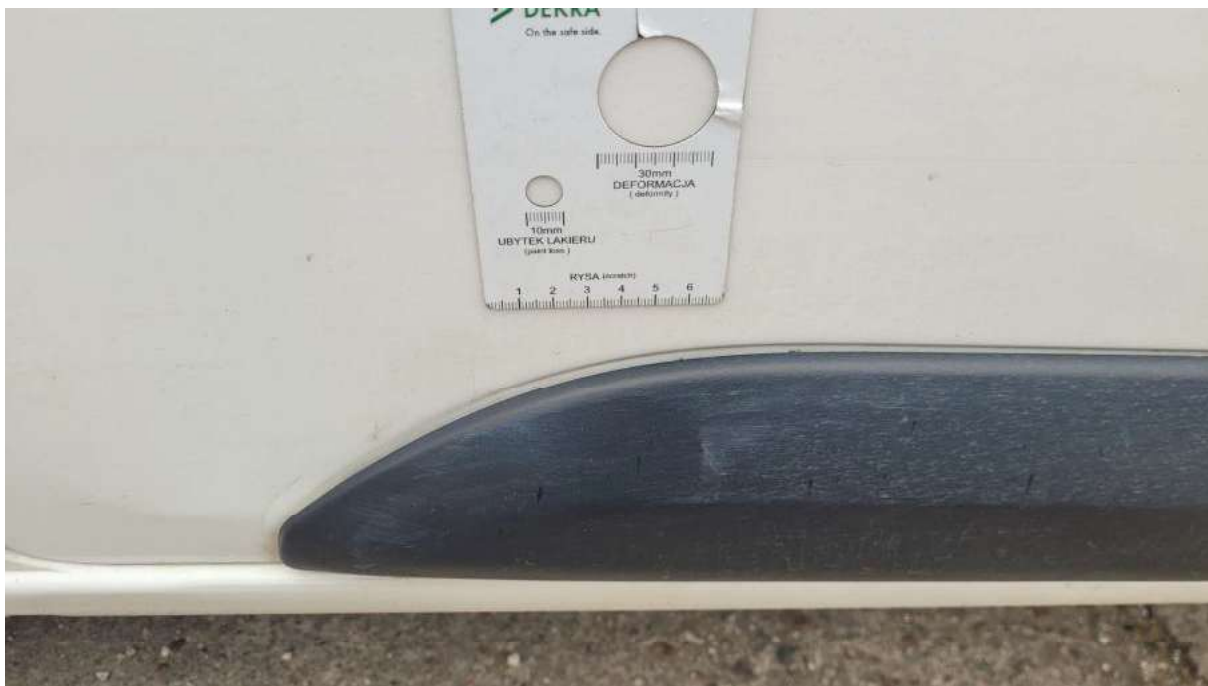
| 12 | Nakładka dolna drzwi tylnych R | zarysowanie | WY | 0.2 |

**Fot. 41**

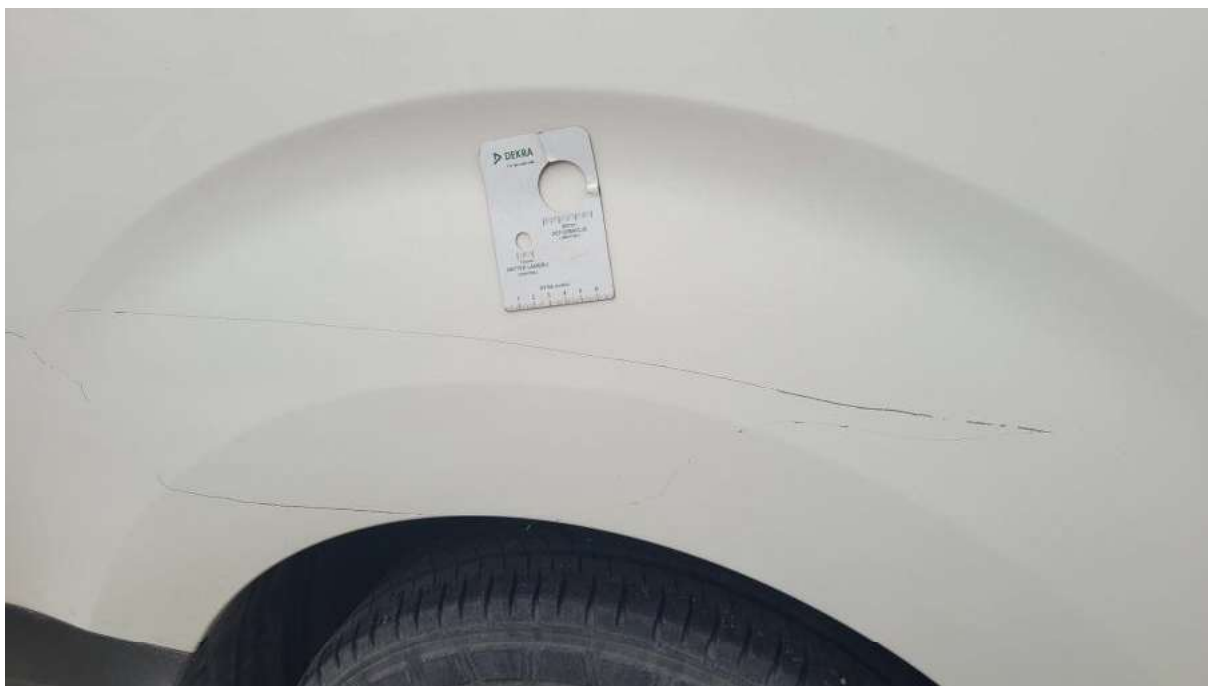
| 23 | Tylny panel boczny z ramą drzwi R | liczne, zarysowanie, liczne, wgniecenie | NA | 3.5 |

**Fot. 47**

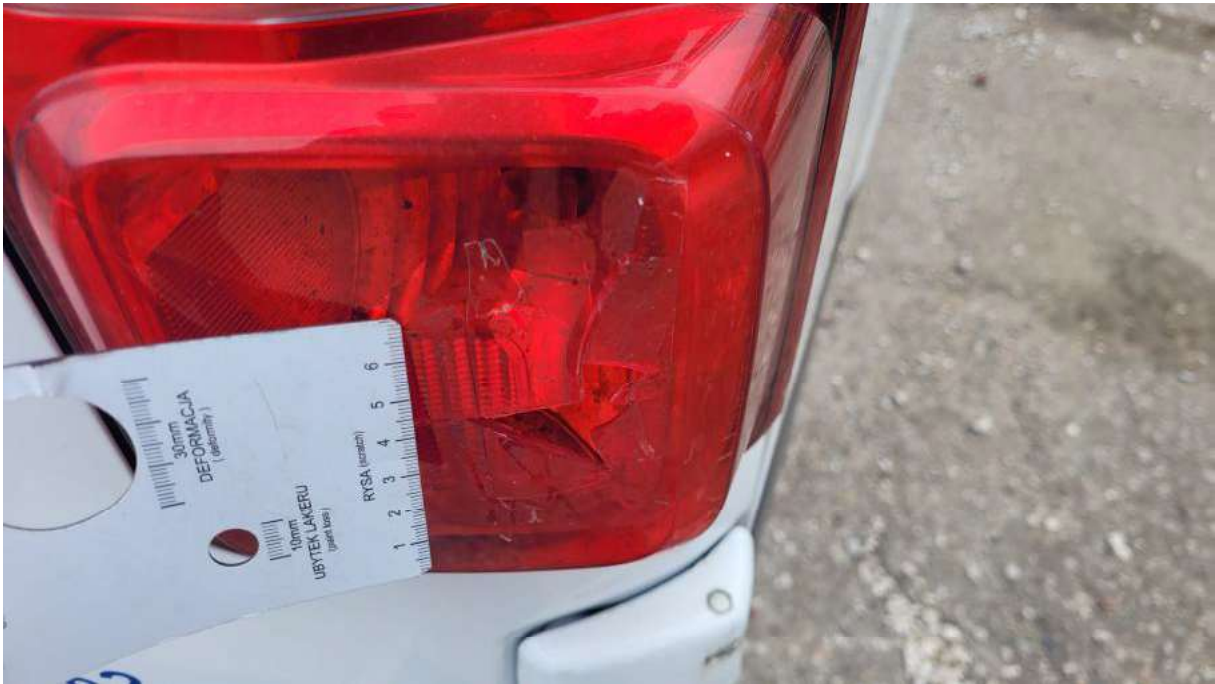
| 15 | Lampa tylna kompletna R | pęknięcie | WY | 0.2 |

**Fot. 51**

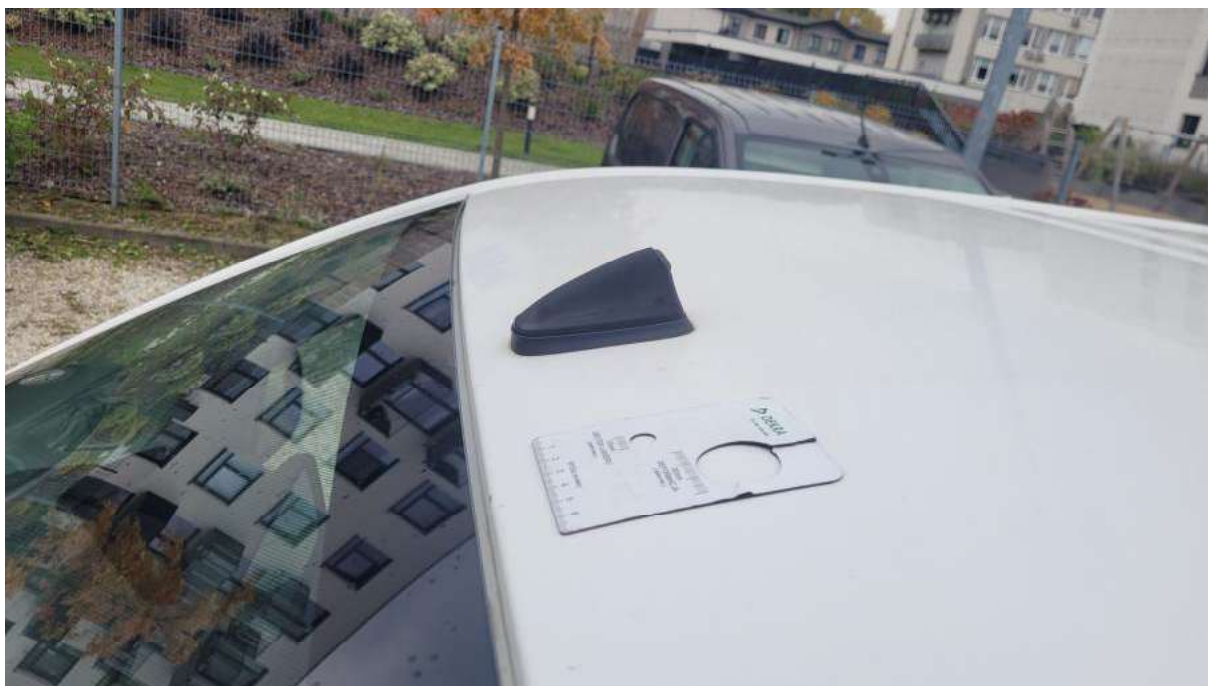
| 9 | Antena dachowa | brak | WY | 0.1 |

**Fot. 55**

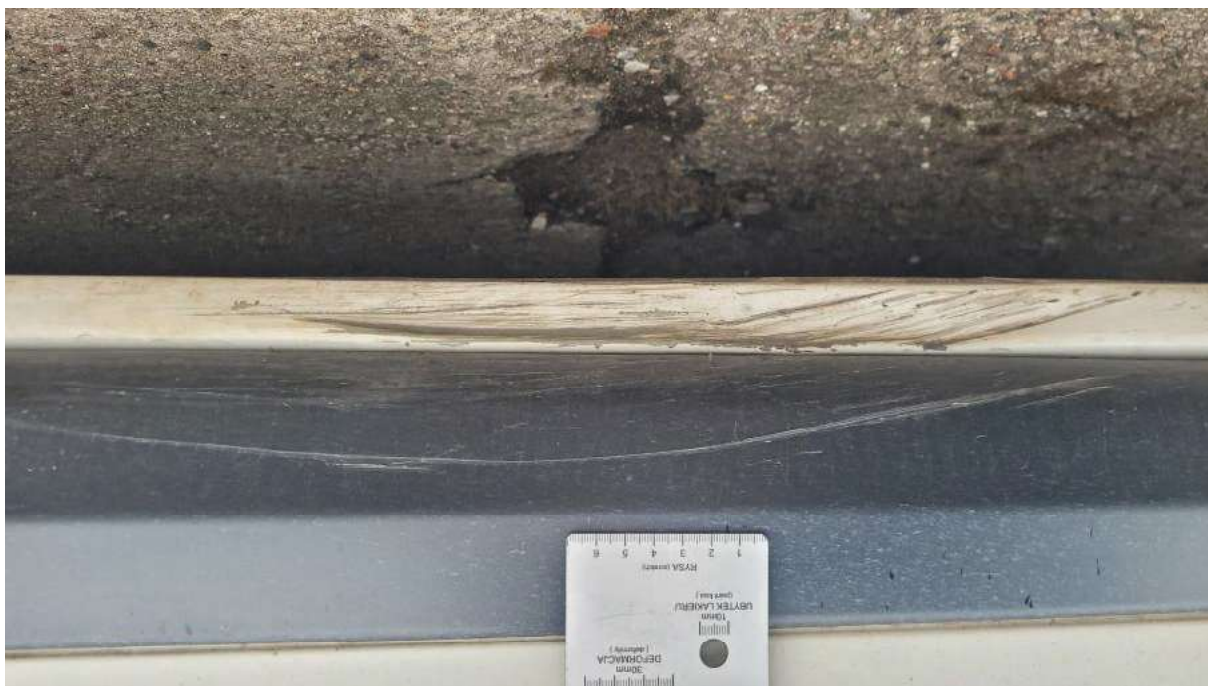
| 10 | Nakładka dolna drzwi przednich L | zarysowanie | WY | 0.2 |

**Fot. 57**

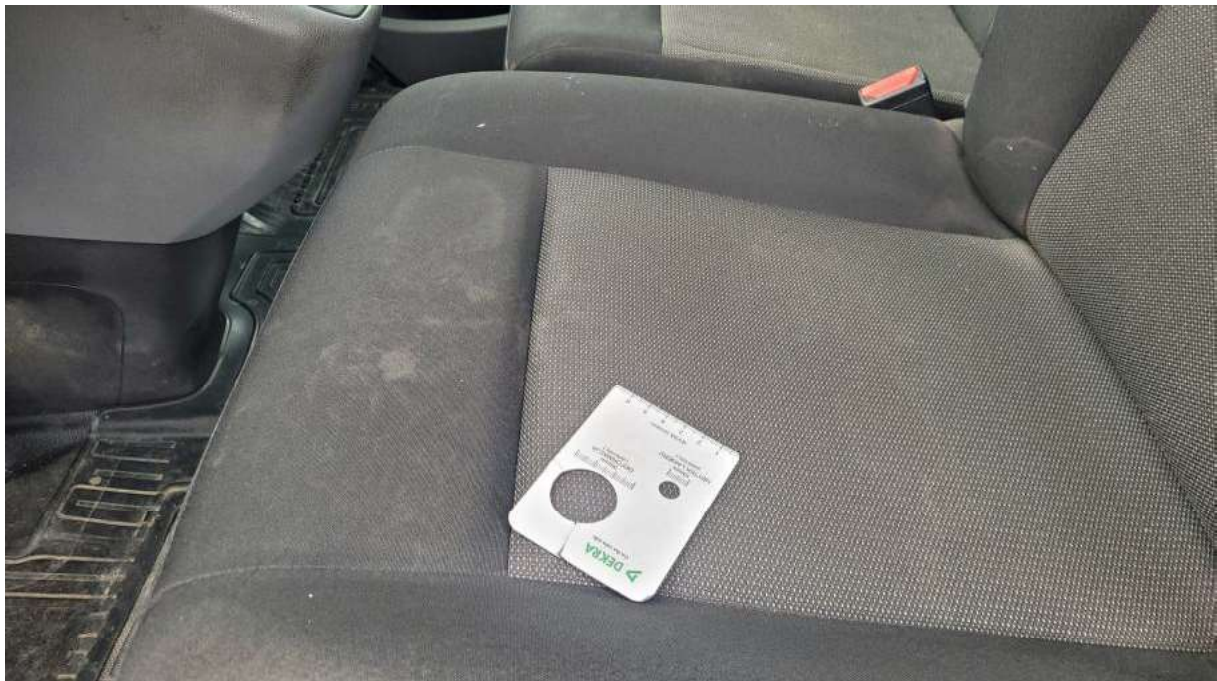
| 25 | Tapicerka siedzenia 1.rząd L | zabrudzenie | NA | |

**Fot. 60**

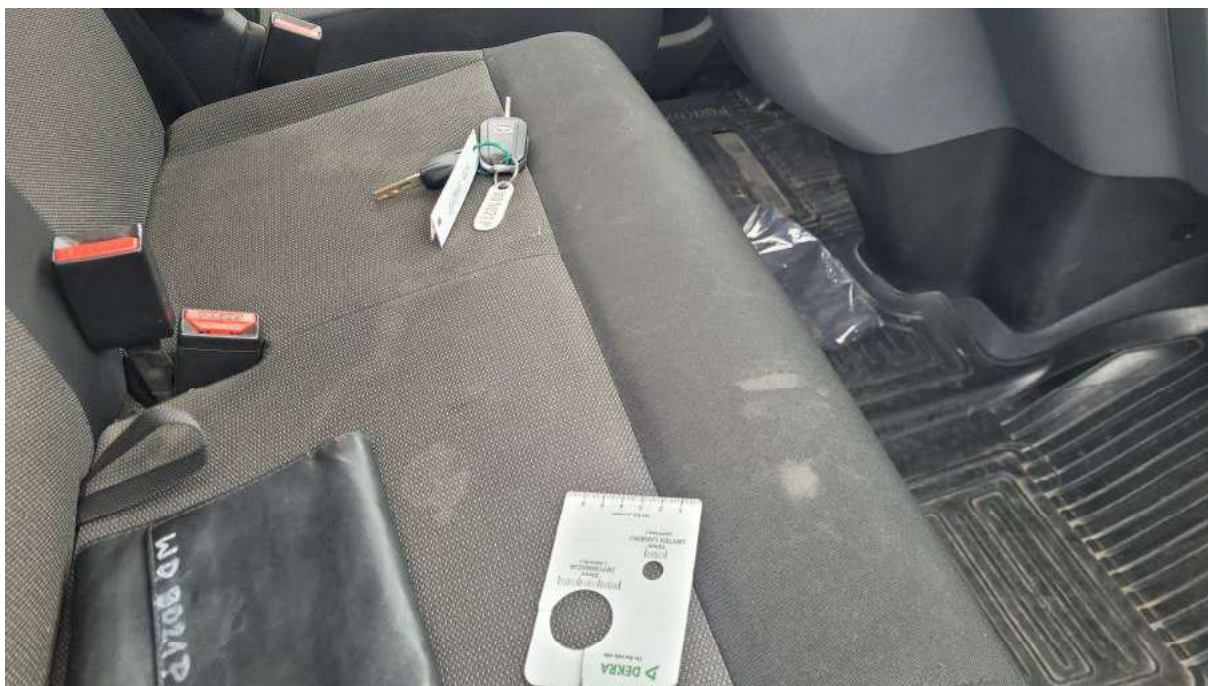
| 26 | Tapicerka siedzenia 1.rząd R | zabrudzenie | NA | |

**Fot. 61**

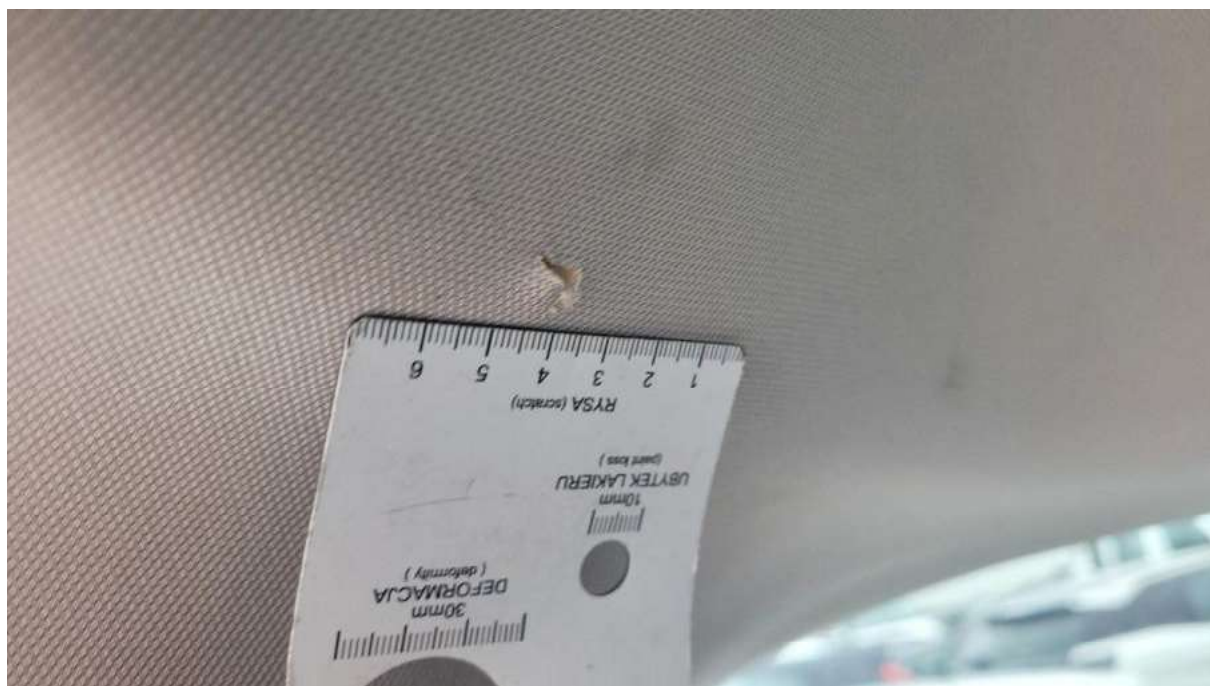
| 16 | Podsufitka kabiny | pęknięcie/rozerwanie | WY | 1.7 |

**Fot. 67**
