Gutachter: Lipke Marc
 Besichtigungsdatum: 19.11.2025
 Auftragsnummer: 6073498

Zustandsbericht

TÜV NORD Autoservice GmbH - Wurster Straße 92 - 27580 Bremerhaven

Datenquelle: **VIN-Abfrage**
 Hersteller: **Opel**
 Typ: **Corsa D**
 Fahrgestellnummer: **W0L0SDL08A6073498**
 Erstzulassung: **22.04.2010**
 Getriebe / Gänge: **Schaltgetriebe, 5 Gänge**
 Schadstoffklasse: **EU5**
 Vorverwendung: **Privat**

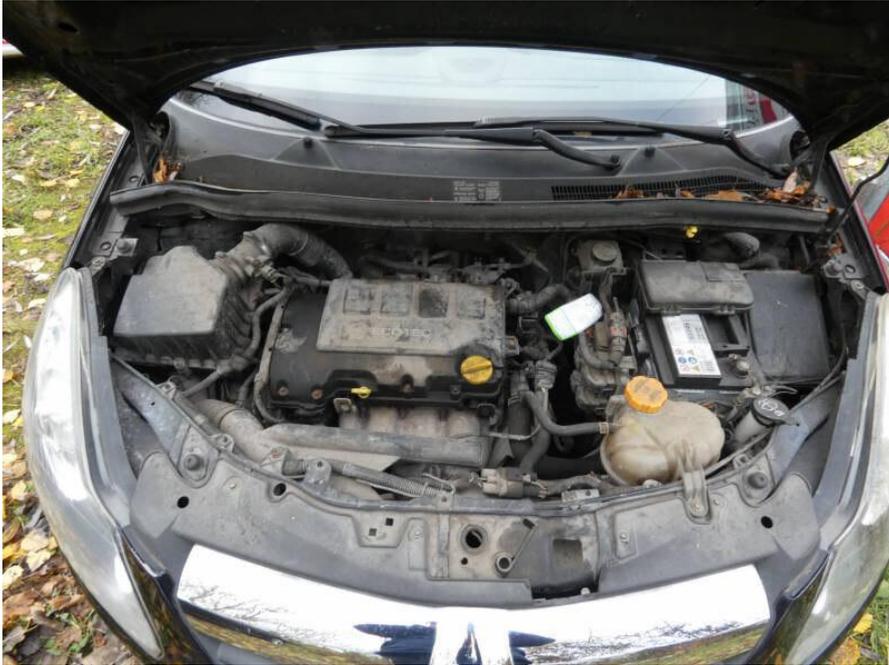
Bild 5: Motorraum

Mängelbeschreibung: Motor startet nimmt kein Gas an und geht nach kurzer Zeit aus

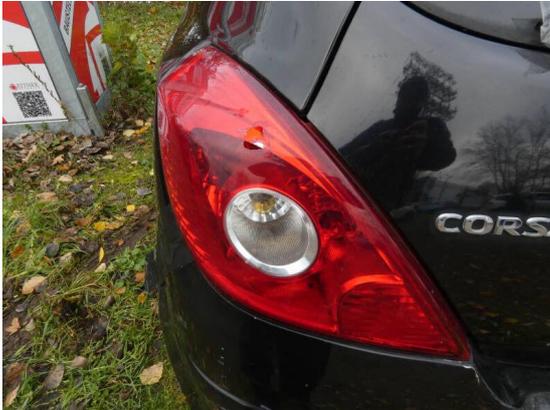
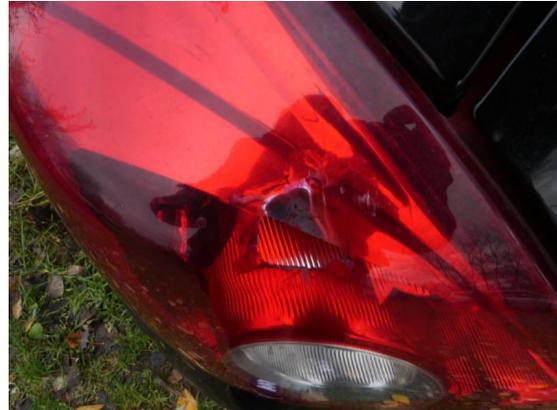
Nr.	Teil	Bild Nr.	Schaden	Kommentar
1	Rückleuchte links	1, 2	gebrochen	
2	Fahrtür	3, 4, 5	zerkratzt	
3	Kotflügel links	6, 7	zerkratzt	
4	Motorhaube	8, 9	Steinschlag + Korrosion	
5	Dach	10, 11	Dellen	
6	Einstieg links und rechts	12, 13, 14, 15	zerkratzt	
7	Innenraum	16, 17, 18	Stark verschmutzt	
8	Lenkrad	19, 20, 21	stark abgenutzt	
9	Alle Felgen	22, 23, 24, 25	Kratzer

Bild 1: Technik / Rückleuchte links gebrochen

Bild 2: Technik / Rückleuchte links gebrochen

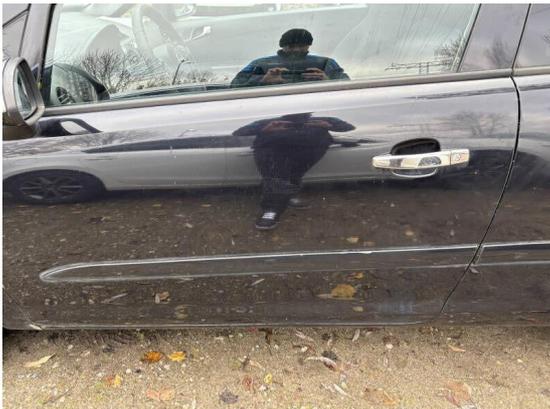
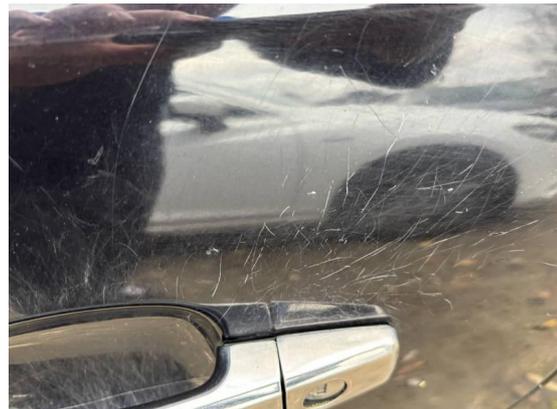
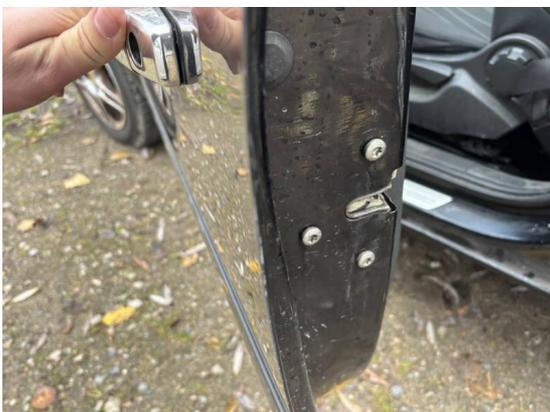
Bild 3: Karosserie / Fahrtür zerkratzt

Bild 4: Karosserie / Fahrtür zerkratzt

Bild 5: Karosserie / Fahrtür zerkratzt

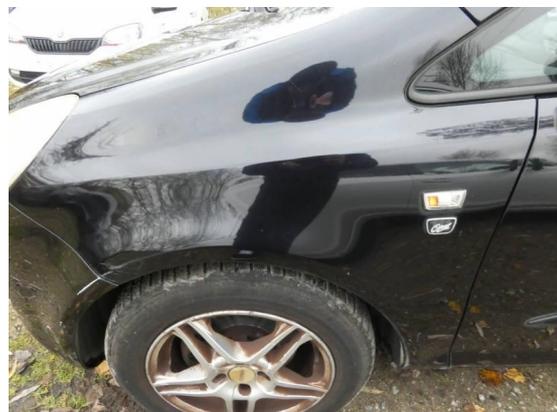
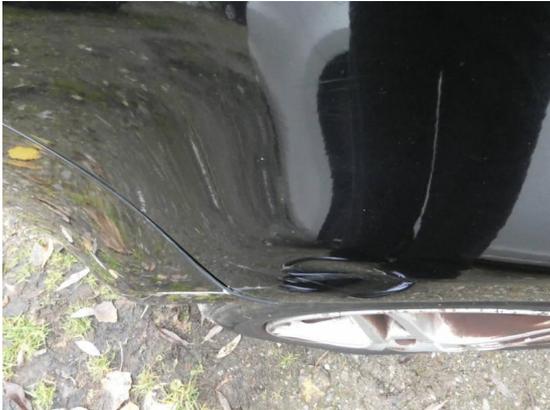
Bild 6: Karosserie / Kotflügel links zerkratzt

Bild 7: Karosserie / Kotflügel links zerkratzt

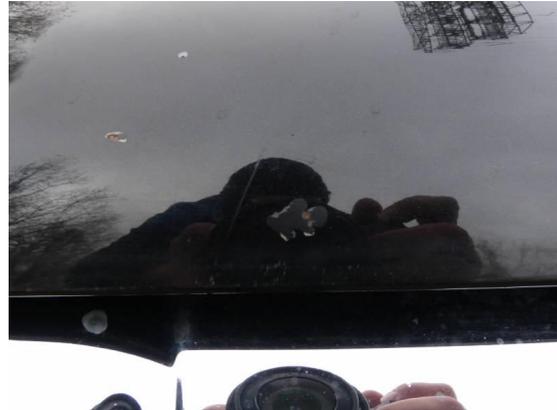
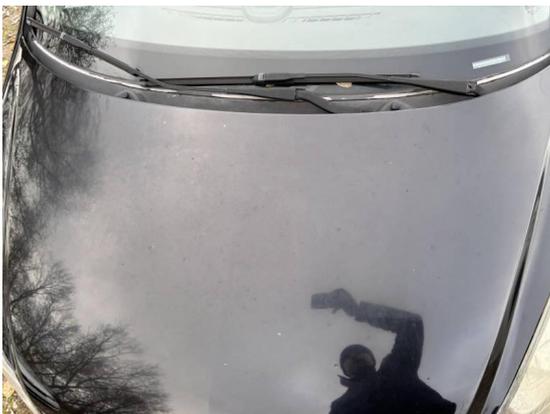
Bild 8: Karosserie / Motorhaube Steinschlag + Korrosion

Bild 9: Karosserie / Motorhaube Steinschlag + Korrosion

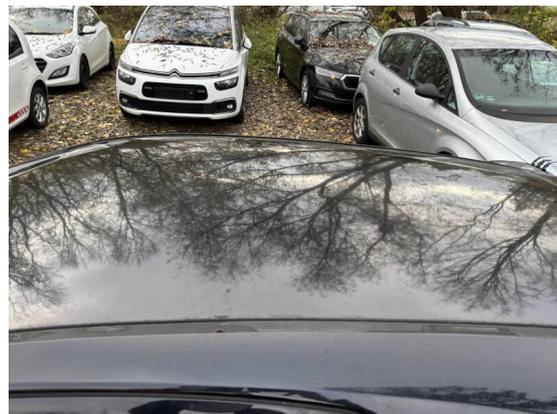
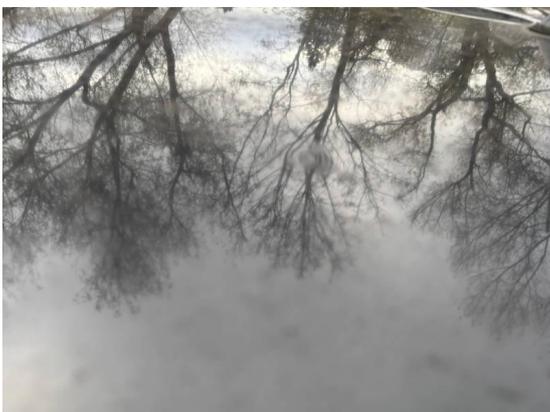
Bild 10: Karosserie / Dach Dellen

Bild 11: Karosserie / Dach Dellen

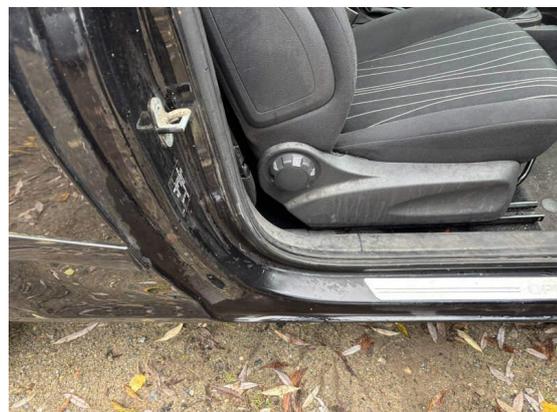
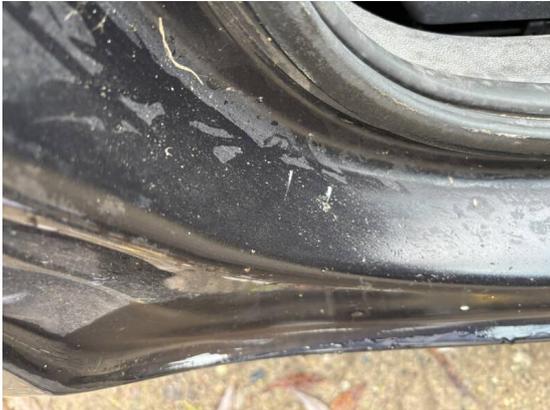
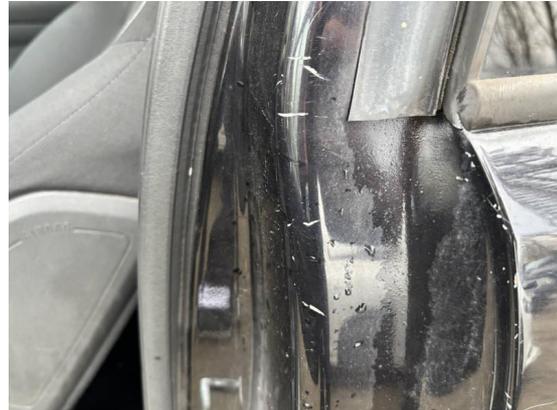
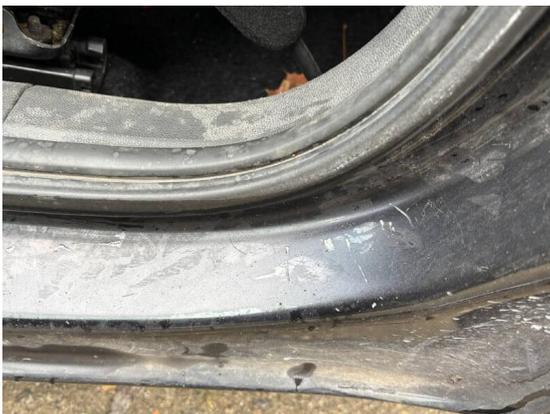
Bild 12: Karosserie / Einstieg links und rechts zerkratzt

Bild 13: Karosserie / Einstieg links und rechts zerkratzt

Bild 14: Karosserie / Einstieg links und rechts zerkratzt

Bild 15: Karosserie / Einstieg links und rechts zerkratzt

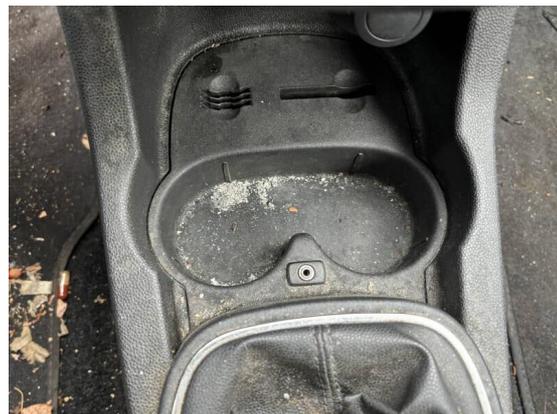
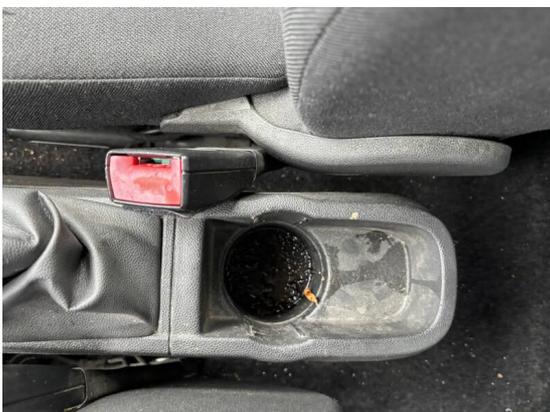
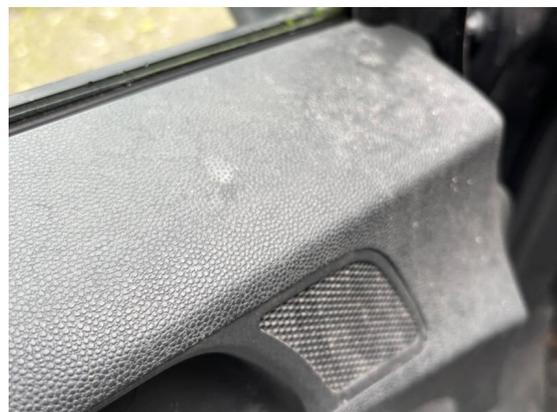
Bild 16: Innenraum / Innenraum Stark verschmutzt

Bild 17: Innenraum / Innenraum Stark verschmutzt

Bild 18: Innenraum / Innenraum Stark verschmutzt

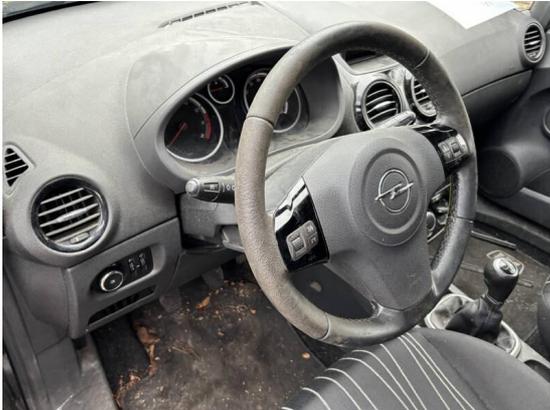
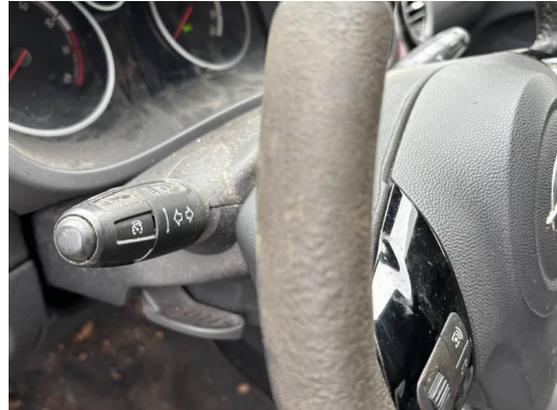
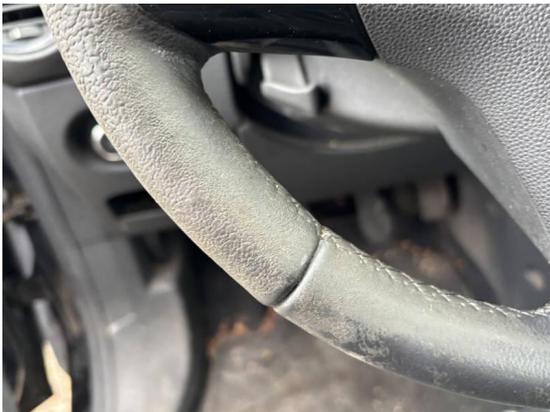
Bild 19: Innenraum / Lenkrad stark abgenutzt

Bild 20: Innenraum / Lenkrad stark abgenutzt

Bild 21: Innenraum / Lenkrad stark abgenutzt

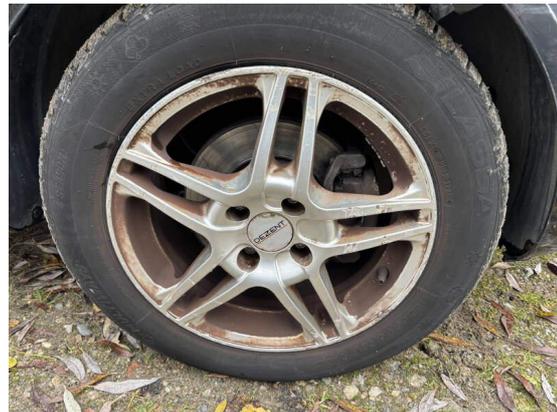
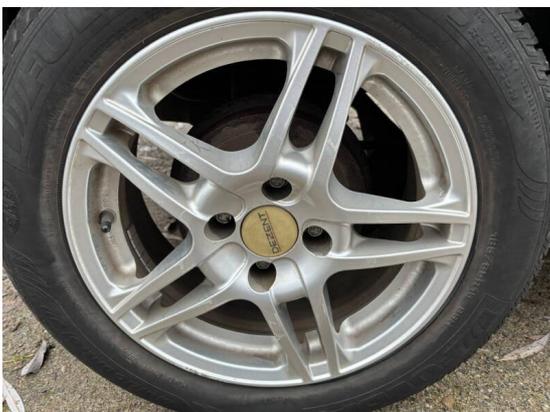
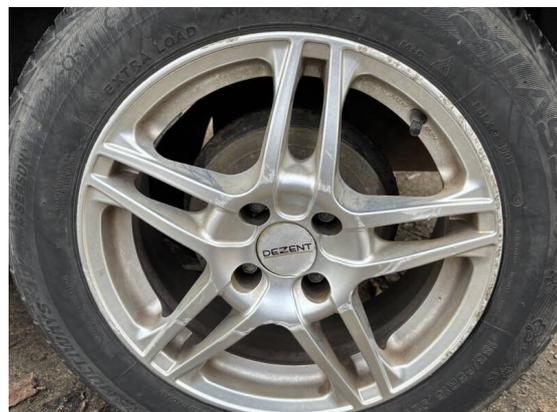
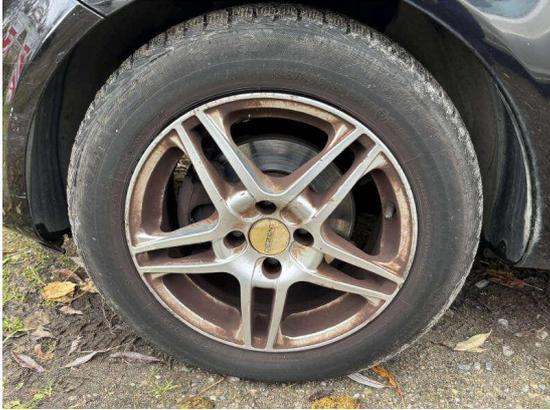
Bild 22: Reifen - Felge / Alle Felgen Kratzer

Bild 23: Reifen - Felge / Alle Felgen Kratzer

Bild 24: Reifen - Felge / Alle Felgen Kratzer

Bild 25: Reifen - Felge / Alle Felgen Kratzer

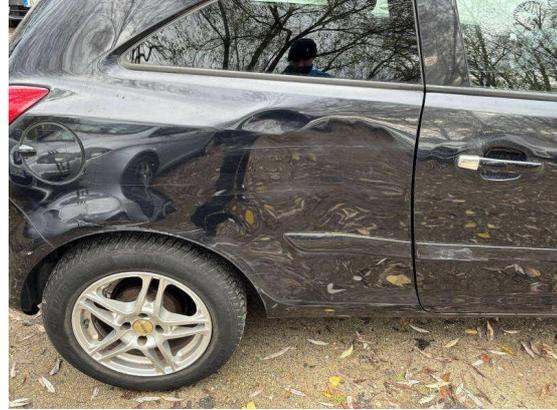
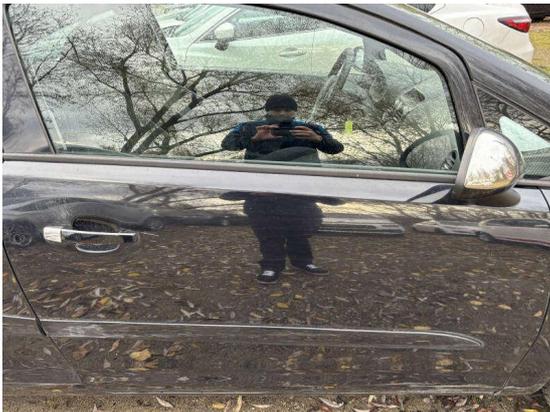
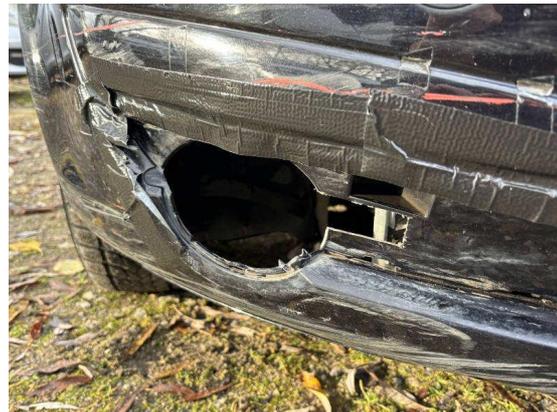
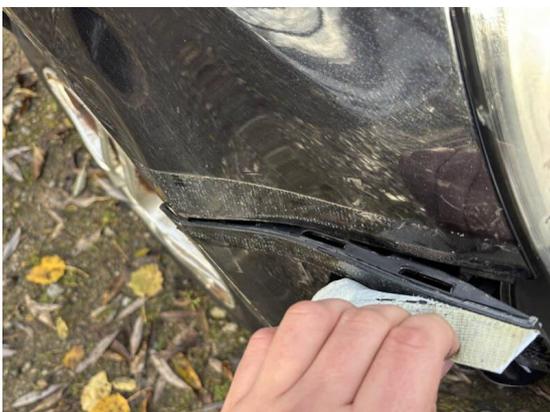
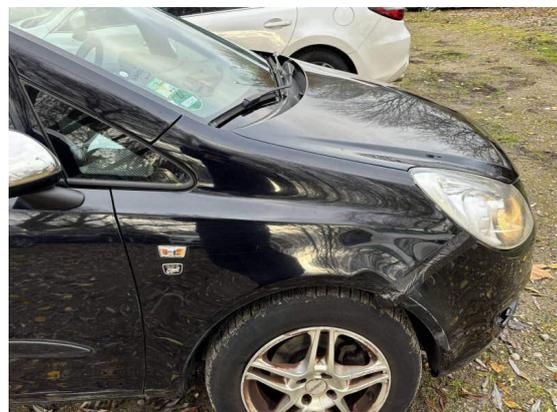
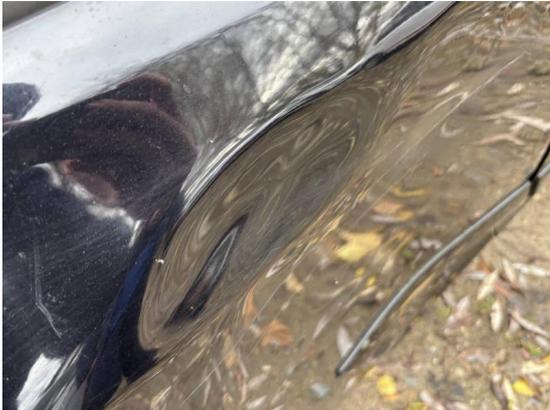
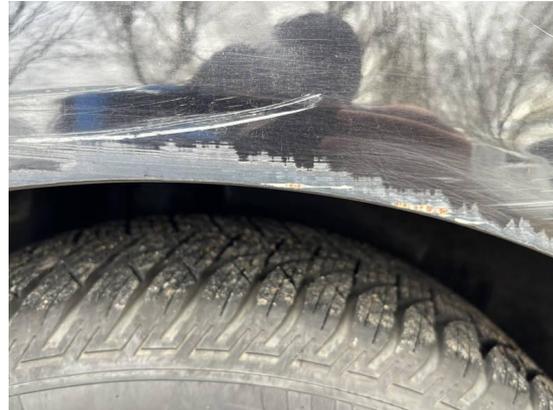
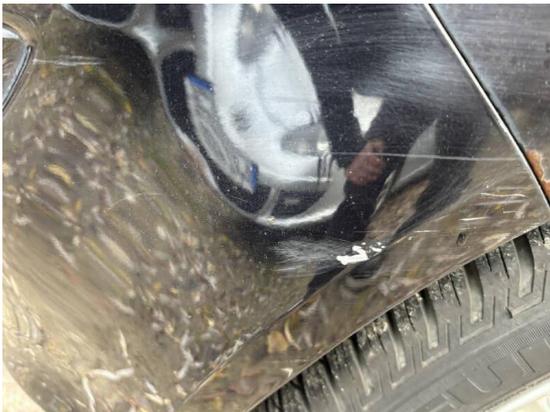
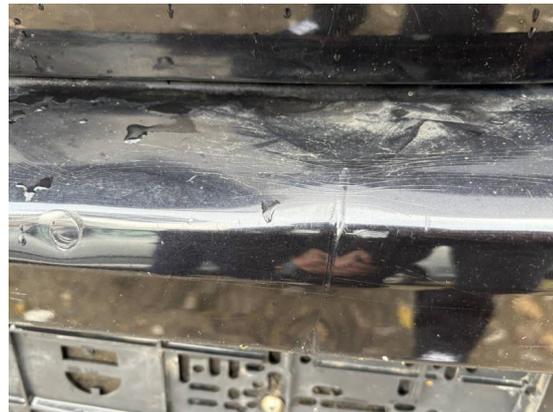
Nr.	Teil	Bild Nr.	Schaden	Kommentar
10	Stoßfänger vorne, Beifahrtür, Fondteil rechts, Stoßfänger hinten	26, 27, 28, 29, 30, 31, 32, 33, 34	deformiert, gebrochen, zerkratzt, Korosion	
11	Fondteil links, Stoßfänger hinten	35, 36, 37	Dellen, zerkratzt, Gebrochen

Bild 26: Karosserie / Stoßfänger vorne, Beifahrertür, Fondteil rechts, Stoßfänger hinten

Bild 27: Karosserie / Stoßfänger vorne, Beifahrertür, Fondteil rechts, Stoßfänger hinten

Bild 28: Karosserie / Stoßfänger vorne, Beifahrertür, Fondteil rechts, Stoßfänger hinten

Bild 29: Karosserie / Stoßfänger vorne, Beifahrertür, Fondteil rechts, Stoßfänger hinten

Bild 30: Karosserie / Stoßfänger vorne, Beifahrertür, Fondteil rechts, Stoßfänger hinten

Bild 31: Karosserie / Stoßfänger vorne, Beifahrertür, Fondteil rechts, Stoßfänger hinten

Bild 32: Karosserie / Stoßfänger vorne, Beifahrertür, Fondteil rechts, Stoßfänger hinten

Bild 33: Karosserie / Stoßfänger vorne, Beifahrertür, Fondteil rechts, Stoßfänger hinten

Bild 34: Karosserie / Stoßfänger vorne, Beifahrertür, Fondteil rechts, Stoßfänger hinten

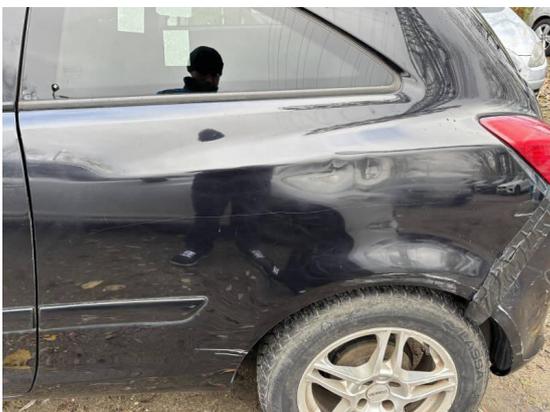
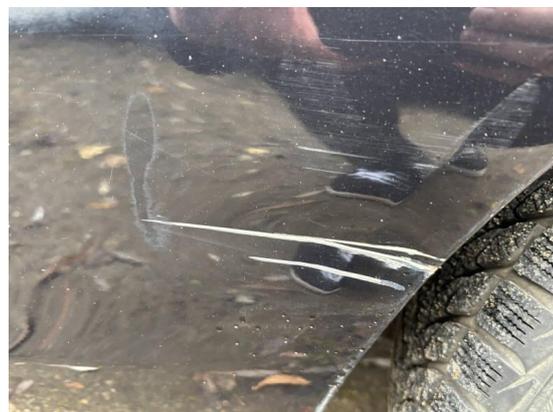
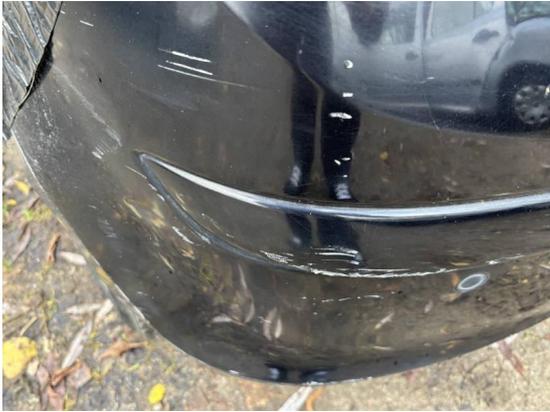
Bild 35: Karosserie / Fondteil links, Stoßfänger hinten Dellen, zerkratzt, Gebrochen

Bild 36: Karosserie / Fondteil links, Stoßfänger hinten Dellen, zerkratzt, Gebrochen

Bild 37: Karosserie / Fondteil links, Stoßfänger hinten
Dellen, zerkratzt, Gebrochen
