# Zustandsbericht

- Protokoll der Fahrzeugbewertung -

Berichts-Nr: 8880892  
vom: 18.08.2025

**Auftrags-Nr:** 1002036259  
**Besichtigt am:** 18.08.2025 09:28  
**Berichts-Nr:** 8880892  
**FIN:** TMBLN9NS6N8023286

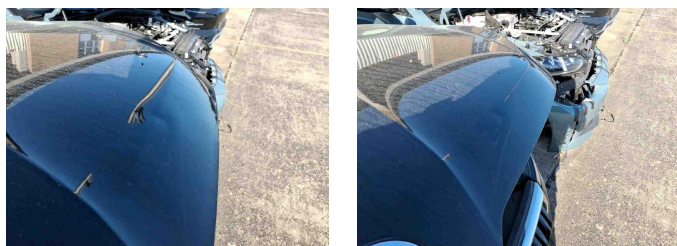
| Nr | Bauteil | Schadensbeschreibung | Reparaturempfehlung |
|---|---|---|---|
| 10 | Motorhaube | Delle(n) | Kaltdrücken |

## 10 - Motorhaube - Delle(n) - Kaltdrücken

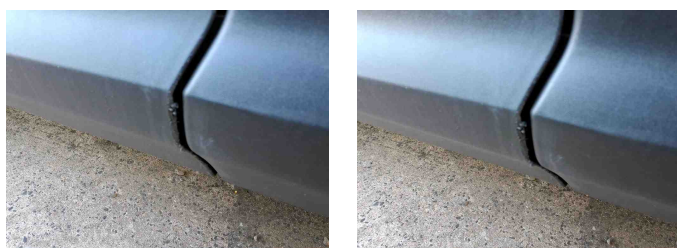
| Nr | Bauteil | Schadensbeschreibung | Reparaturempfehlung |
|---|---|---|---|
| 12 | Seitenschutzleiste links | Kratzer | Ersetzen |

## 12 - Seitenschutzleiste links - Kratzer - Ersetzen

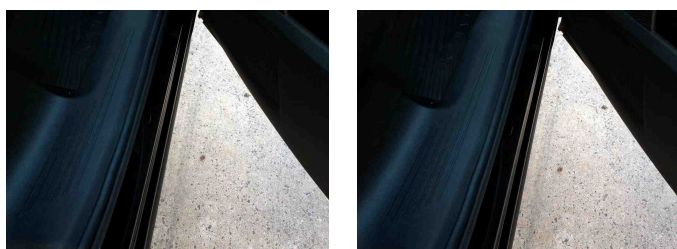
| Nr | Bauteil | Schadensbeschreibung | Reparaturempfehlung |
|---|---|---|---|
| 13 | Einstiegsschweller hinten rechts | Kratzer | Auslegen + Polieren |

## 13 - Einstiegsschweller hinten rechts - Kratzer - Auslegen + Polieren

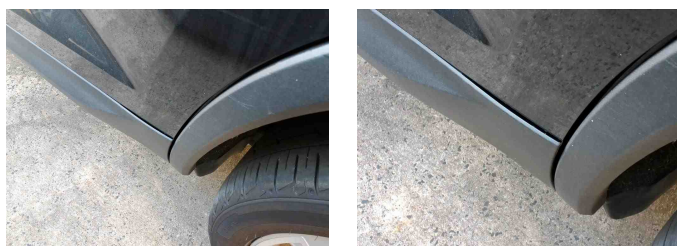
| Nr | Bauteil | Schadensbeschreibung | Reparaturempfehlung |
|---|---|---|---|
| 14 | Einstieg Verkleidung hinten links | Fehlstellung | Demontage/Montage |

## 14 - Einstieg Verkleidung hinten links - Fehlstellung - Demontage/Montage
