Gutachter: Lipke Marc  
Besichtigungsdatum: 19.11.2025  
Auftragsnummer: 94255524

**TÜVNORD****Zustandsbericht****TÜV NORD Autoservice GmbH - Wurster Straße 92 - 27580 Bremerhaven**

Datenquelle: **VIN-Abfrage**  
Hersteller: **Opel**  
Typ: **Corsa D**  
Fahrgestellnummer: **W0L0SDL6894255524**  
Erstzulassung: **26.06.2009**  
Getriebe / Gänge: **Automatikgetriebe, 4 Gänge**  
Schadstoffklasse: **EU4**  
Vorverwendung: **Privat**

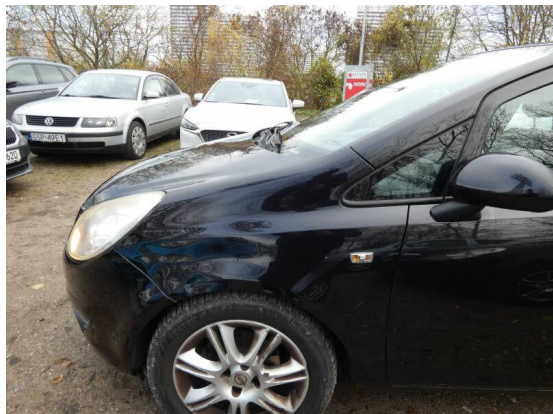
| Nr. | Teil | Bild Nr. | Schaden | Kommentar |
|---|---|---|---|---|
| 1 | Kotflügel links | 1, 2 | stark deformiert | |

Bild 1: Karosserie / Kotflügel links stark deformiert

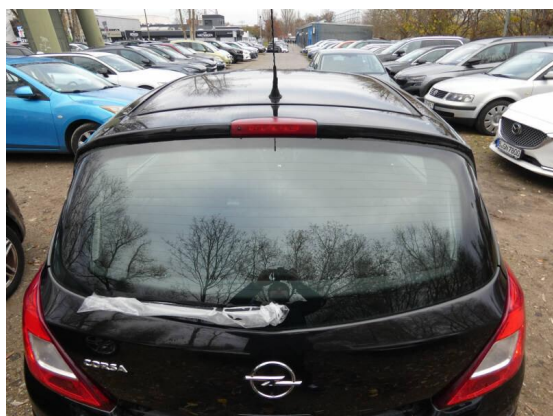
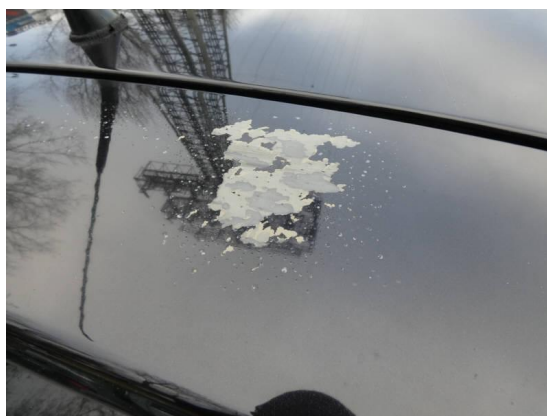
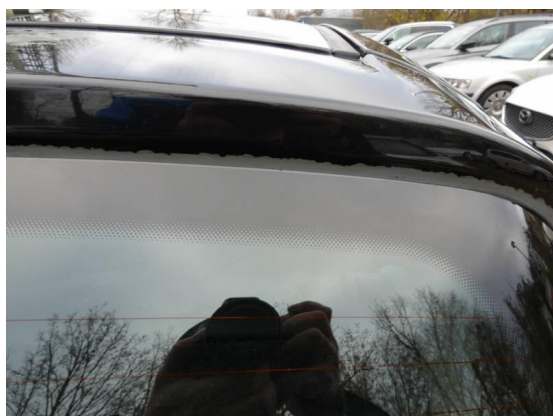
| Nr. | Teil | Bild Nr. | Schaden | Kommentar |
|---|---|---|---|---|
| 2 | Heckklappe | 3, 4, 5 | Lackablösungen | |

Bild 3: Karosserie / Heckklappe Lackablösungen

Bild 4: Karosserie / Heckklappe Lackablösungen

Bild 5: Karosserie / Heckklappe Lackablösungen

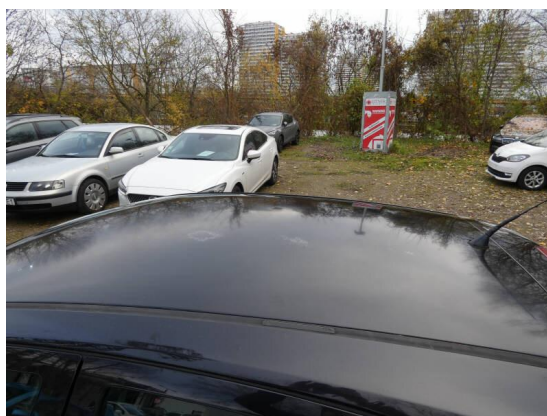
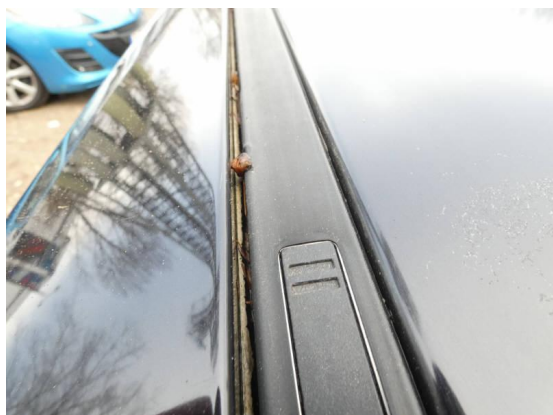
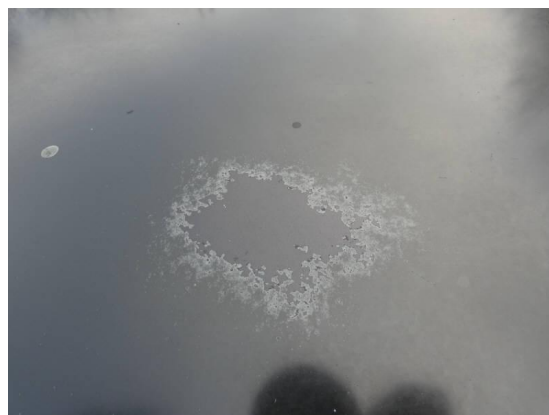
| Nr. | Teil | Bild Nr. | Schaden | Kommentar |
|---|---|---|---|---|
| 3 | Dach | 6, 7, 8 | Lackablösungen | |

Bild 6: Karosserie / Dach Lackablösungen

Bild 7: Karosserie / Dach Lackablösungen

Bild 8: Karosserie / Dach Lackablösungen

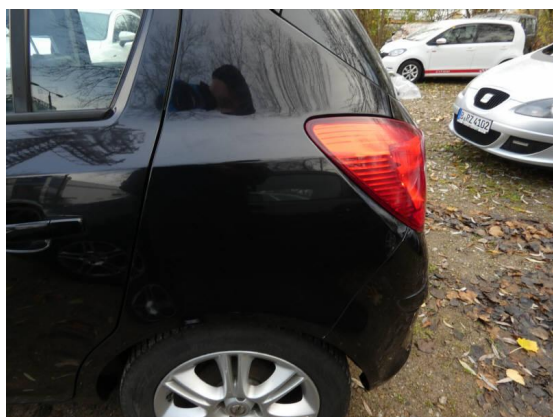
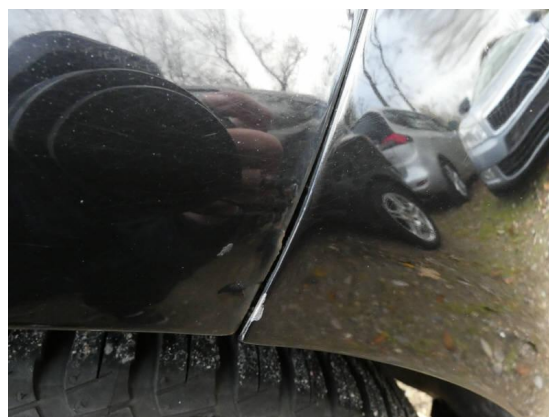
| Nr. | Bauteil / Baugruppe |
|---|---|
| 1 | Fondteil links erhöhte Lackdicke bis zu 443µm |

| Nr. | Teil | Bild Nr. | Schaden | Kommentar |
|---|---|---|---|---|
| 4 | Fondteil links | 9, 10 | Steinschlag + Korrosion | |

Bild 9: Karosserie / Fondteil links Steinschlag + Korrosion

Bild 10: Karosserie / Fondteil links Steinschlag + Korrosion

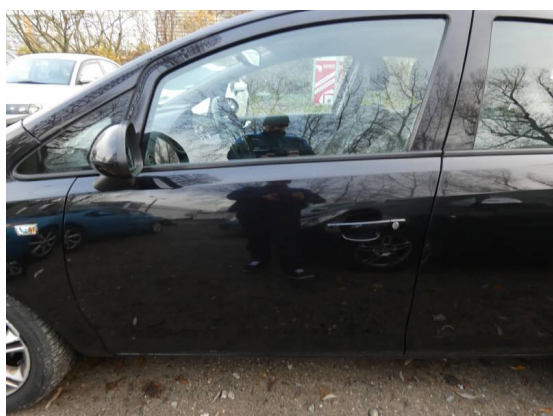
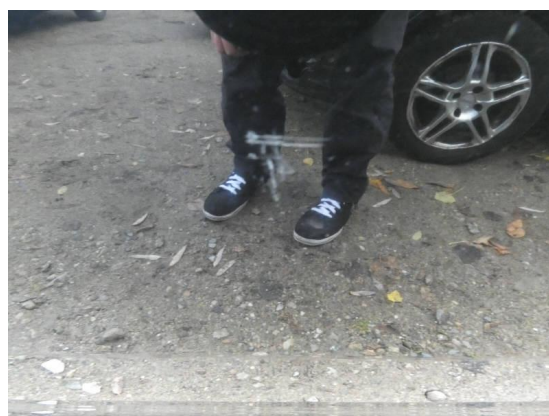
| Nr. | Teil | Bild Nr. | Schaden | Kommentar |
|---|---|---|---|---|
| 5 | Fahrtür | 11, 12 | zerkratzt | |

Bild 11: Karosserie / Fahrtür zerkratzt

Bild 12: Karosserie / Fahrtür zerkratzt

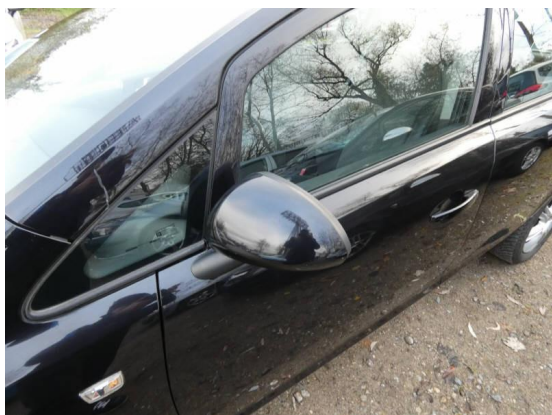
| Nr. | Teil | Bild Nr. | Schaden | Kommentar |
|---|---|---|---|---|
| 6 | Spiegelgehäuse Fahrerseite | 13, 14 | zerkratzt | |

Bild 13: Karosserie / Spiegelgehäuse Fahrerseite zerkratzt

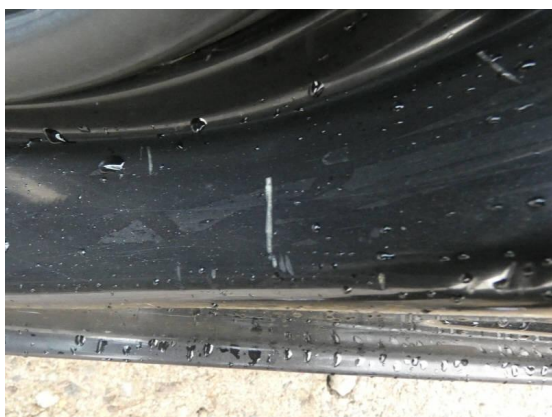
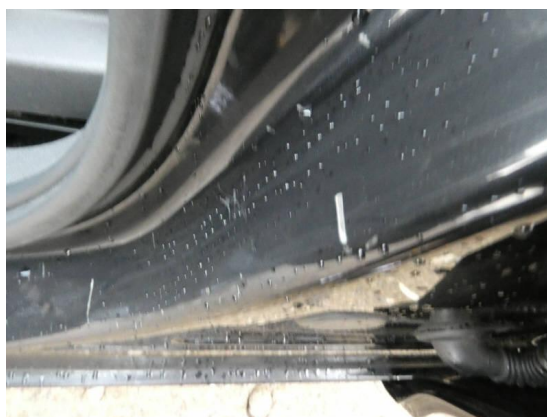
| Nr. | Teil | Bild Nr. | Schaden | Kommentar |
|---|---|---|---|---|
| 7 | Einstieg Fahrer | 15, 16 | zerkratzt | |

Bild 15: Karosserie / Einstieg Fahrer zerkratzt

Bild 16: Karosserie / Einstieg Fahrer zerkratzt

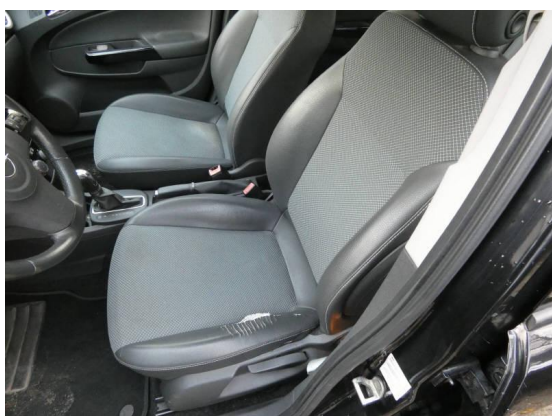
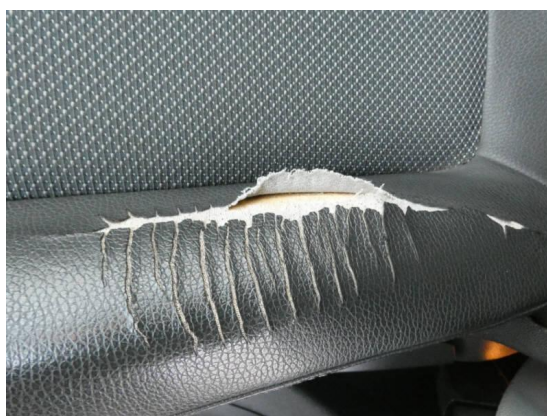
| Nr. | Teil | Bild Nr. | Schaden | Kommentar |
|---|---|---|---|---|
| 8 | Fahrersitzbezug | 17, 18 | gerissen | |

Bild 17: Karosserie / Fahrersitzbezug gerissen

Bild 18: Karosserie / Fahrersitzbezug gerissen

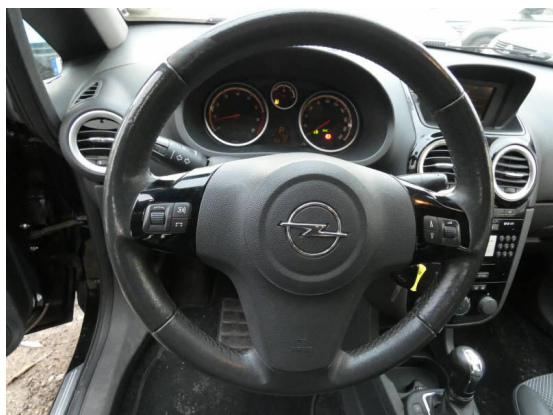
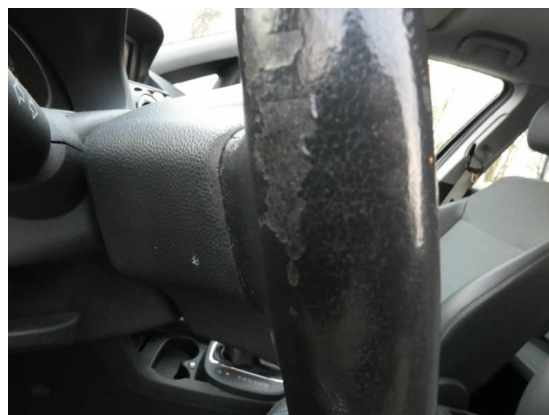
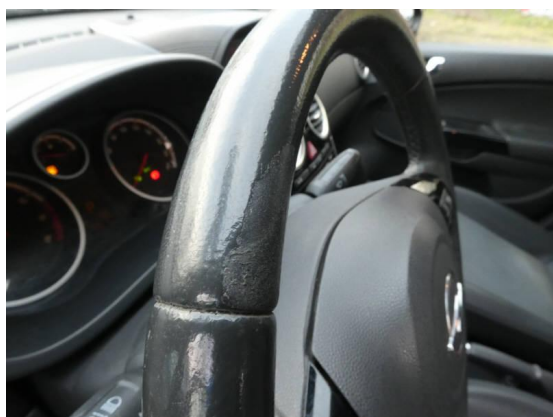
| Nr. | Teil | Bild Nr. | Schaden | Kommentar |
|---|---|---|---|---|
| 9 | Lenkradbezug | 19, 20, 21 | zerkratzt | |

Bild 19: Karosserie / Lenkradbezug zerkratzt

Bild 20: Karosserie / Lenkradbezug zerkratzt

Bild 21: Karosserie / Lenkradbezug zerkratzt

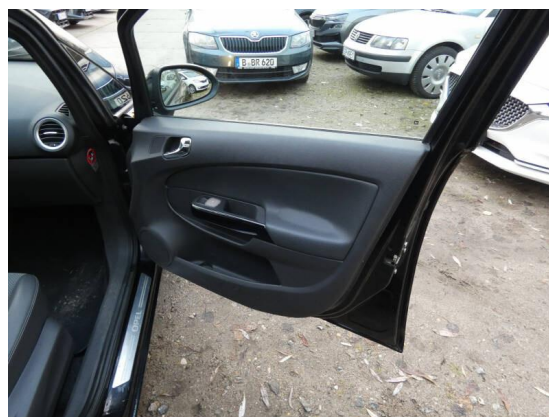
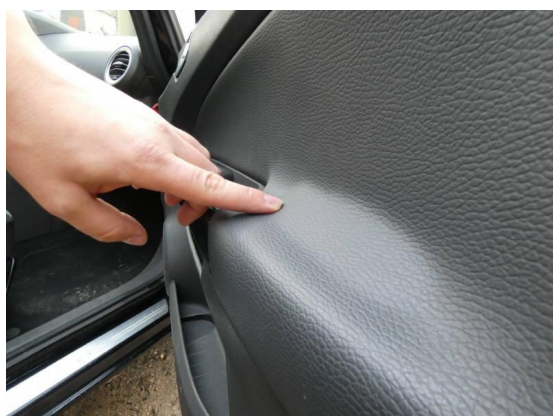
| Nr. | Teil | Bild Nr. | Schaden | Kommentar |
|---|---|---|---|---|
| 10 | Türinnenverkleidung Beifahrerseite | 22, 23 | löst sich ab | |

Bild 22: Innenraum / Türinnenverkleidung  
Beifahrerseite löst sich ab

Bild 23: Innenraum / Türinnenverkleidung  
Beifahrerseite löst sich ab

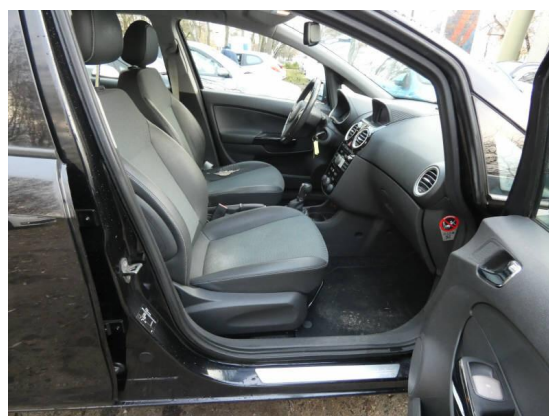
| Nr. | Teil | Bild Nr. | Schaden | Kommentar |
|---|---|---|---|---|
| 11 | Beifahrersitzbezug | 24 | fleckig | |

Bild 24: Innenraum / Beifahrersitzbezug fleckig

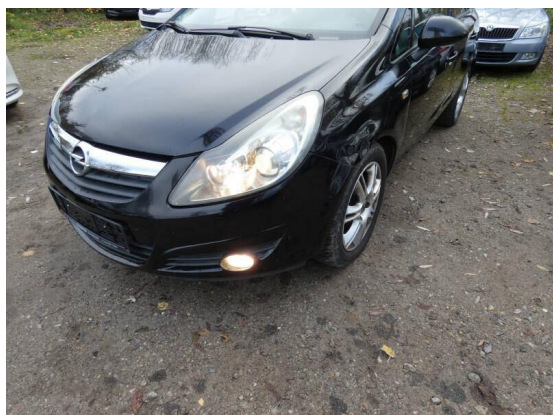
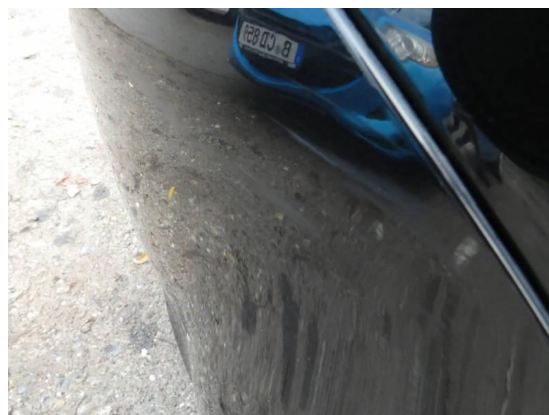
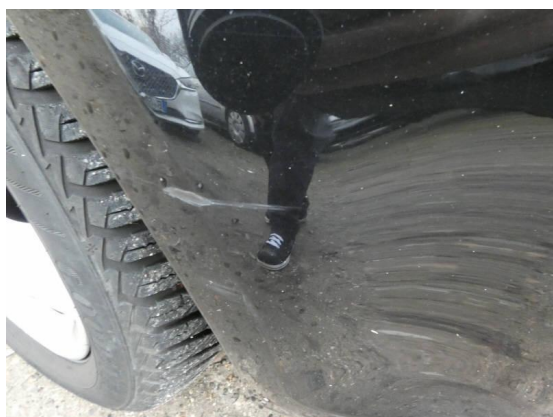
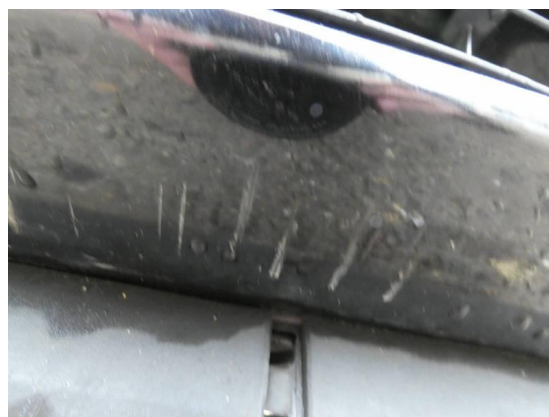
| Nr. | Teil | Bild Nr. | Schaden | Kommentar |
|---|---|---|---|---|
| 12 | Stoßfänger | 25, 26,<br>27, 28 | zerkratzt | |

Bild 25: Karosserie / Stoßfänger zerkratzt

Bild 26: Karosserie / Stoßfänger zerkratzt

Bild 27: Karosserie / Stoßfänger zerkratzt

Bild 28: Karosserie / Stoßfänger zerkratzt

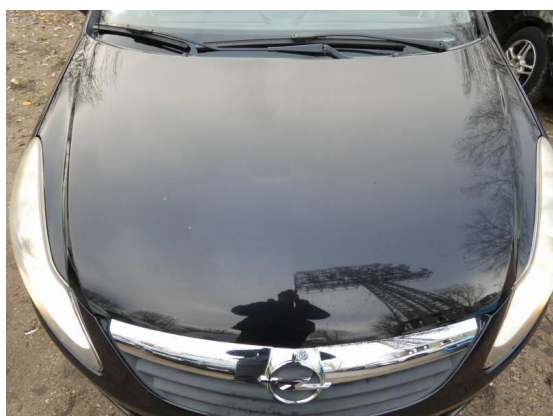
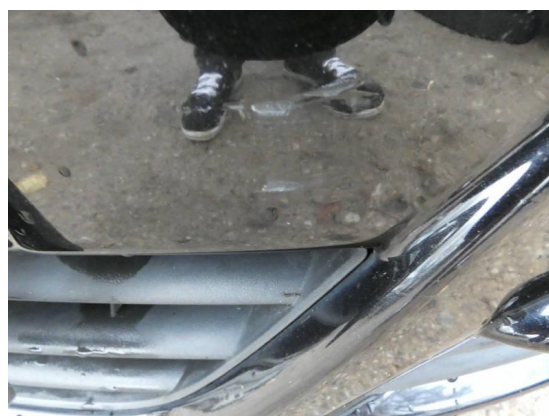
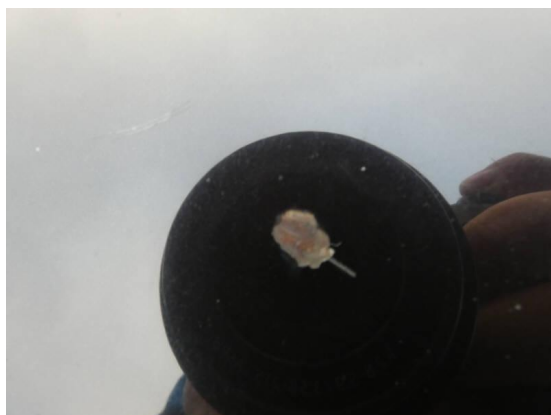
| Nr. | Teil | Bild Nr. | Schaden | Kommentar |
|---|---|---|---|---|
| 13 | Motorhaube | 29, 30,<br>31 | Kratzer + Steinschläge +<br>Korrosion | |

Bild 29: Karosserie / Motorhaube Kratzer + Steinschläge + Korrosion

Bild 30: Karosserie / Motorhaube Kratzer + Steinschläge + Korrosion

Bild 31: Karosserie / Motorhaube Kratzer + Steinschläge + Korrosion

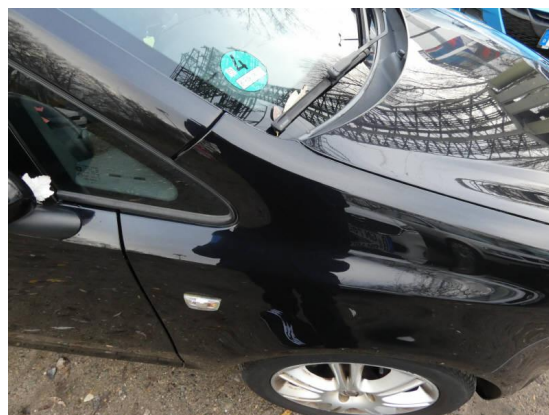
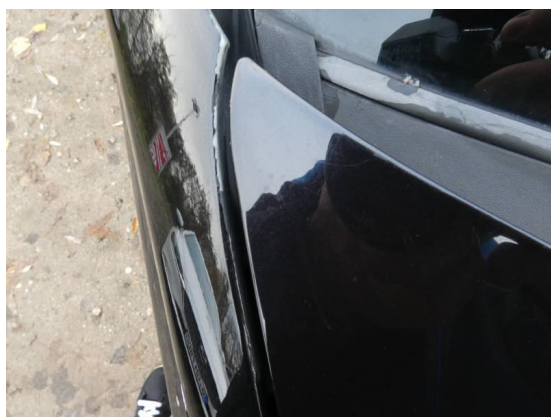
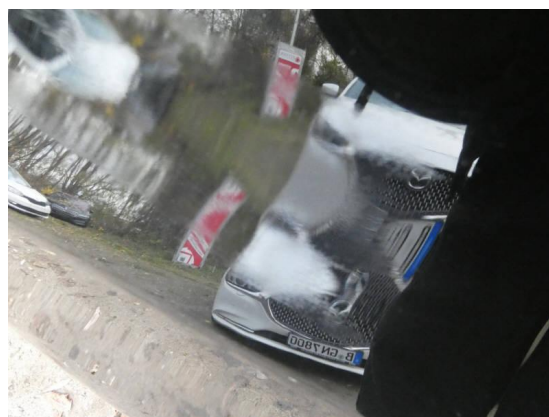
| Nr. | Teil | Bild Nr. | Schaden | Kommentar |
|---|---|---|---|---|
| 14 | Kotflügel rechts | 32, 33,<br>34 | Kratzer Lackablösungen | |

Bild 32: Karosserie / Kotflügel rechts Kratzer Lackablösungen

Bild 33: Karosserie / Kotflügel rechts Kratzer Lackablösungen

Bild 34: Karosserie / Kotflügel rechts Kratzer Lackablösungen

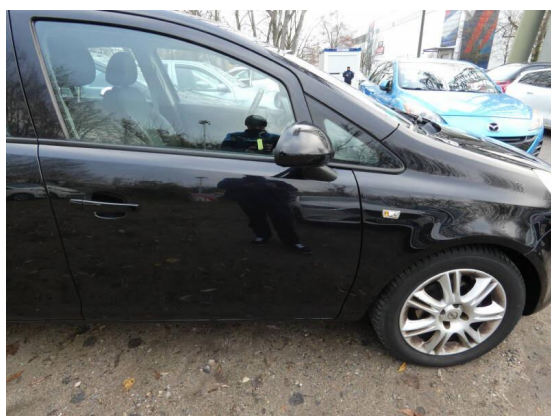
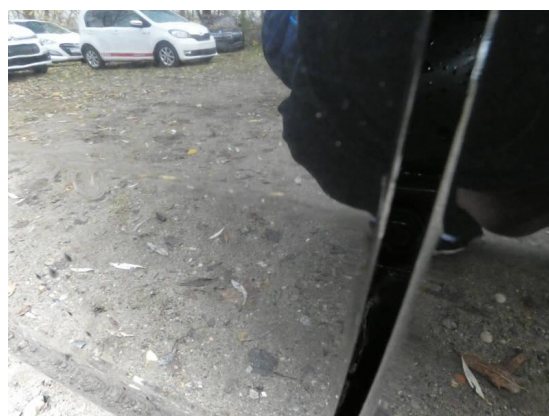
| Nr. | Teil | Bild Nr. | Schaden | Kommentar |
|---|---|---|---|---|
| 15 | Beifahrertür | 35, 36 | Kratzer | |

Bild 35: Karosserie / Beifahrertür Kratzer

Bild 36: Karosserie / Beifahrertür Kratzer

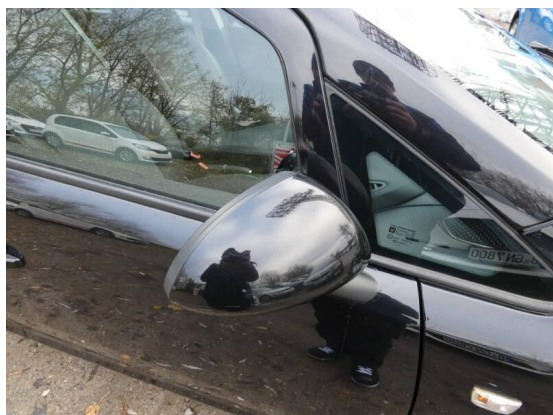
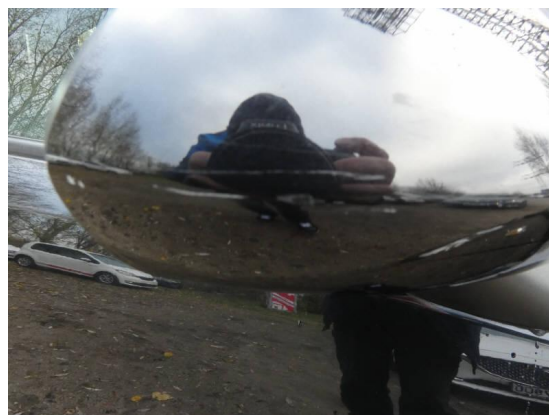
| Nr. | Teil | Bild Nr. | Schaden | Kommentar |
|---|---|---|---|---|
| 16 | Spiegelgehäuse<br>Beifahrerseite | 37, 38 | Kratzer | |

Bild 37: Karosserie / Spiegelgehäuse Beifahrerseite  
Kratzer

Bild 38: Karosserie / Spiegelgehäuse Beifahrerseite  
Kratzer

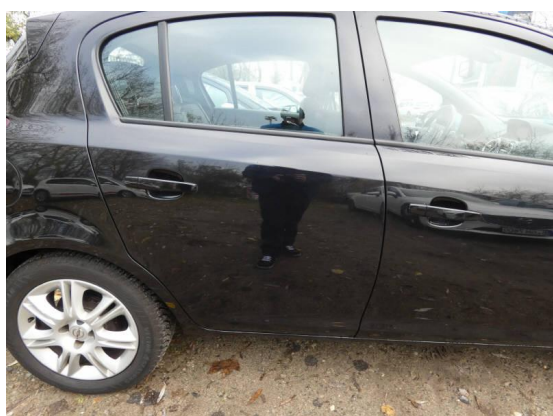
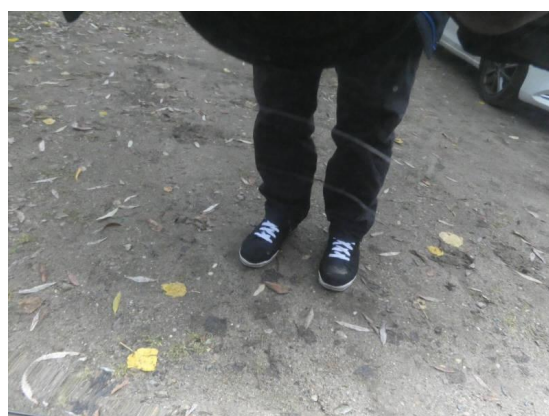
| Nr. | Teil | Bild Nr. | Schaden | Kommentar |
|---|---|---|---|---|
| 17 | Fondtür Beifahrerseite | 39, 40 | zerkratzt | |

Bild 39: Karosserie / Fondtür Beifahrerseite zerkratzt

Bild 40: Karosserie / Fondtür Beifahrerseite zerkratzt

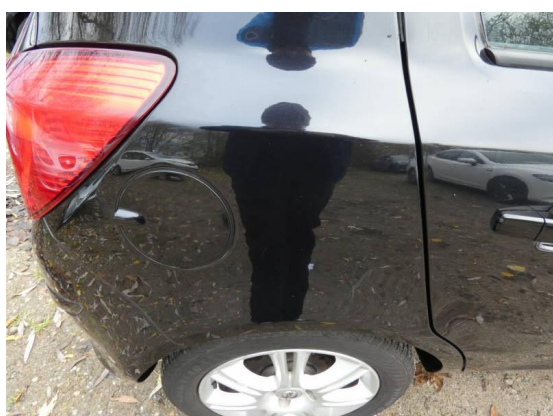
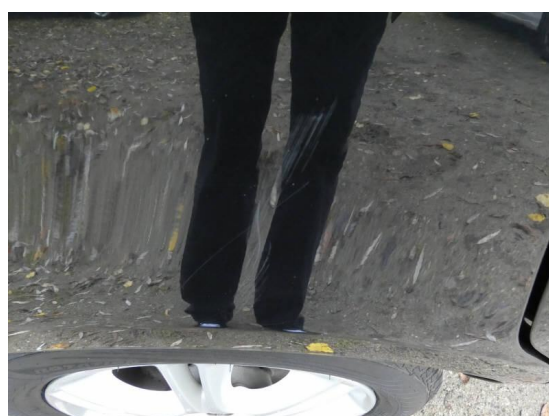
| Nr. | Teil | Bild Nr. | Schaden | Kommentar |
|---|---|---|---|---|
| 18 | Fondteil rechts | 41, 42 | Kratzer | |

Bild 41: Karosserie / Fondteil rechts Kratzer

Bild 42: Karosserie / Fondteil rechts Kratzer

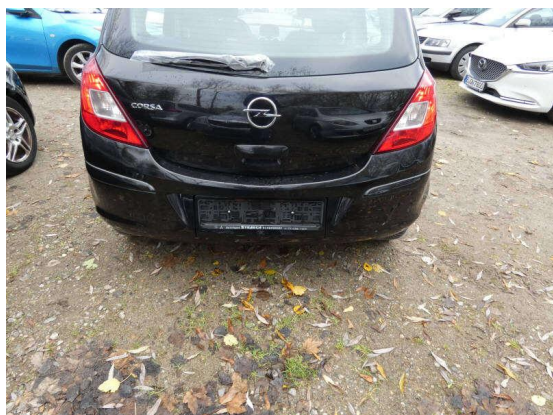
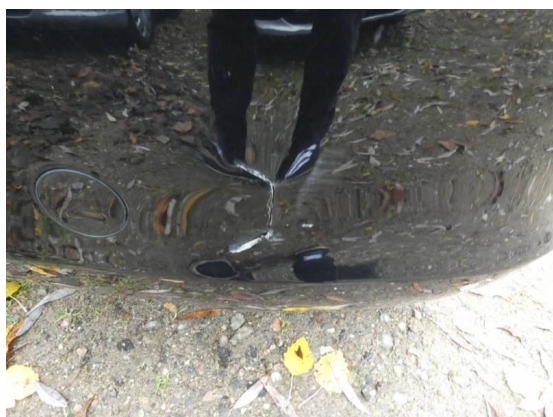
| Nr. | Teil | Bild Nr. | Schaden | Kommentar |
|---|---|---|---|---|
| 19 | Stoßfänger hinten | 43, 44,<br>45 | Kratzer + gebrochen | |

Bild 43: Karosserie / Stoßfänger hinten Kratzer + gebrochen

Bild 45: Karosserie / Stoßfänger hinten Kratzer + gebrochen

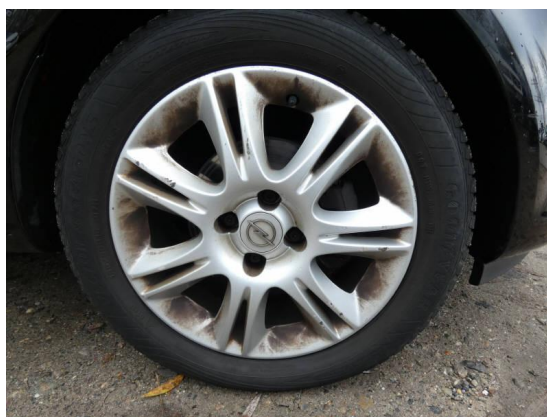
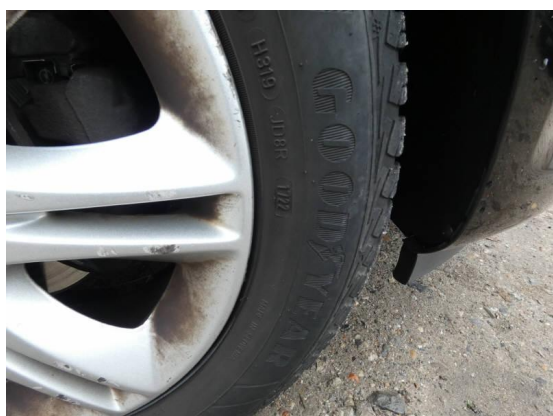
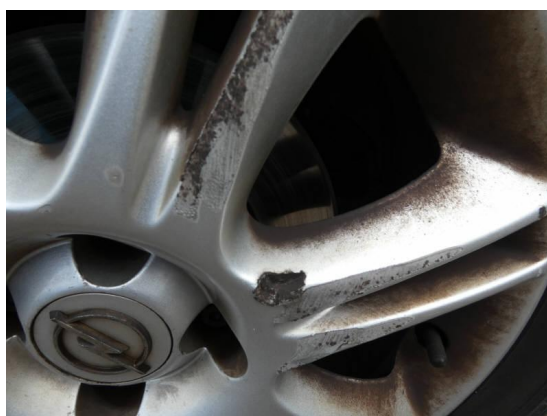
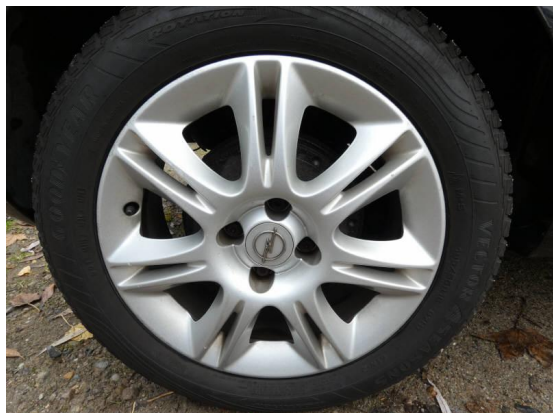
| Nr. | Teil | Bild Nr. | Schaden | Kommentar |
|---|---|---|---|---|
| 20 | alle Felgen | 46, 47,<br>48, 49,<br>50 | zerkratzt | |

Bild 46: Reifen-Felge / alle Felgen zerkratzt

Bild 47: Reifen-Felge / alle Felgen zerkratzt

Bild 48: Reifen-Felge / alle Felgen zerkratzt

Bild 49: Reifen-Felge / alle Felgen zerkratzt
