Koch Gruppe Automobile AG  
Marzahner Chaussee 219  
12681-Berlin

19.11.2025

**TÜVNORD****Zustandsbericht****TÜV NORD Autoservice GmbH - Wurster Straße 92 - 27580 Bremerhaven**

Datenquelle: **VIN-Abfrage**  
Hersteller: **Skoda**  
Typ: **Octavia Combi**  
Fahrgestellnummer: **TMBJG9NE0G0148880**  
Erstzulassung: **22.12.2015**  
Getriebe / Gänge: **Automatikgetriebe, 7 Gänge**  
Schadstoffklasse: **EU6**  
Vorverwendung: **Privat**

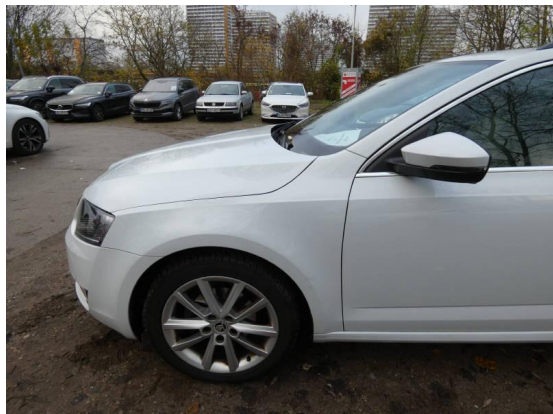
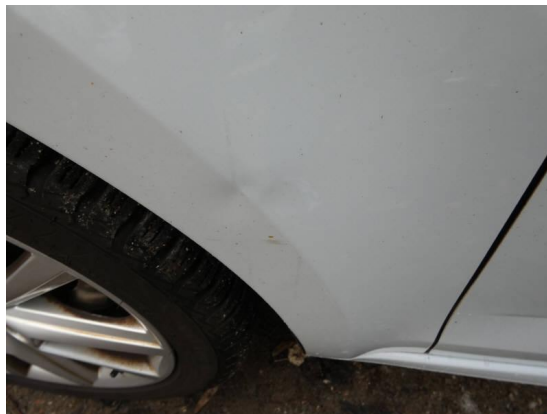
| Nr. | Teil | Bild Nr. | Schaden | Kommentar |
|---|---|---|---|---|
| 1 | Kotflügel links | 1, 2 | deformiert | |

Bild 1: Karosserie / Kotflügel links deformiert

Bild 2: Karosserie / Kotflügel links deformiert

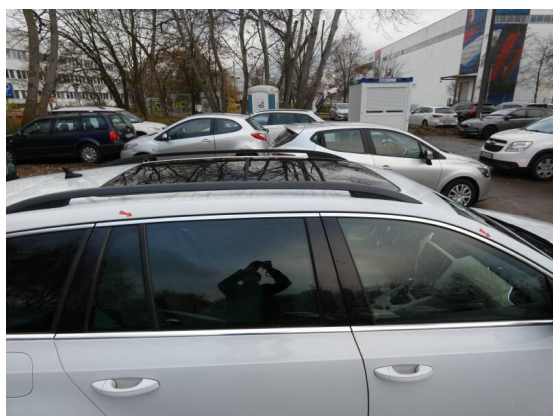
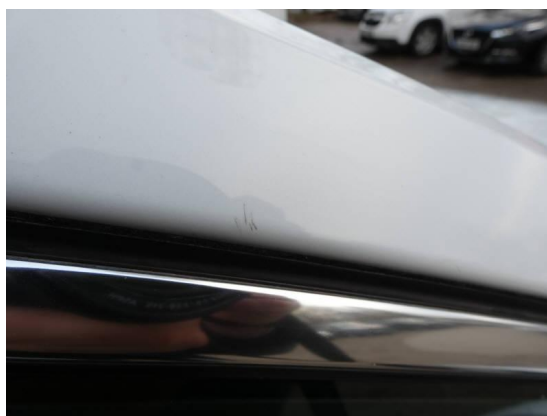
| Nr. | Teil | Bild Nr. | Schaden | Kommentar |
|---|---|---|---|---|
| 2 | Dachreling | 3, 4 | zerkratzt | |

Bild 3: Karosserie / Dachreling zerkratzt

Bild 4: Karosserie / Dachreling zerkratzt

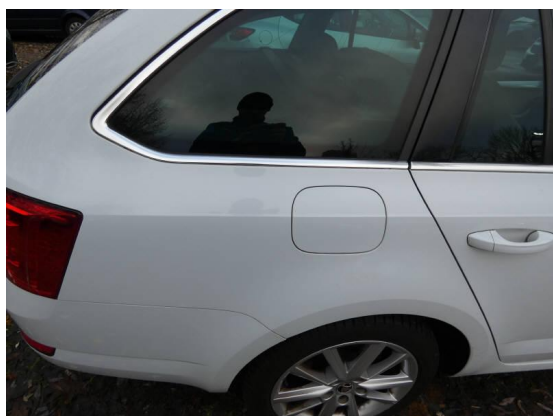
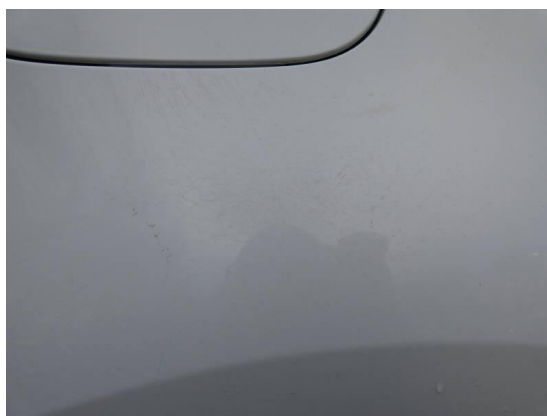
| Nr. | Teil | Bild Nr. | Schaden | Kommentar |
|---|---|---|---|---|
| 3 | Fondseite rechts | 5, 6 | Kratzer | |

Bild 5: Karosserie / Fondseite rechts Kratzer

Bild 6: Karosserie / Fondseite rechts Kratzer

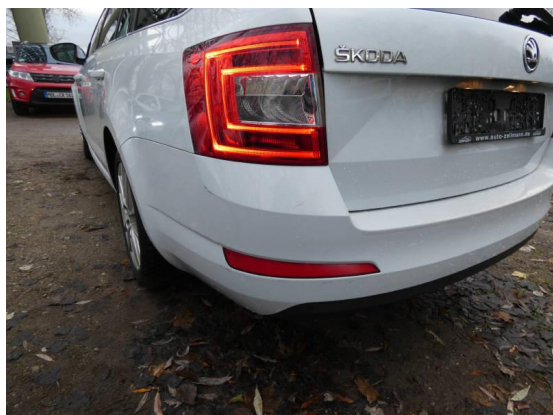
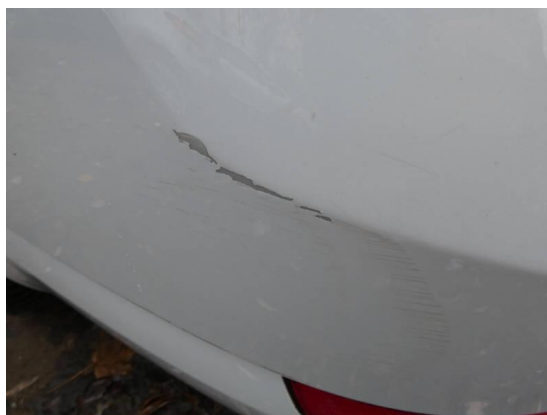
| Nr. | Teil | Bild Nr. | Schaden | Kommentar |
|---|---|---|---|---|
| 4 | Stoßfänger hinten | 7, 8 | zerkratzt | |

Bild 7: Karosserie / Stoßfänger hinten zerkratzt

Bild 8: Karosserie / Stoßfänger hinten zerkratzt

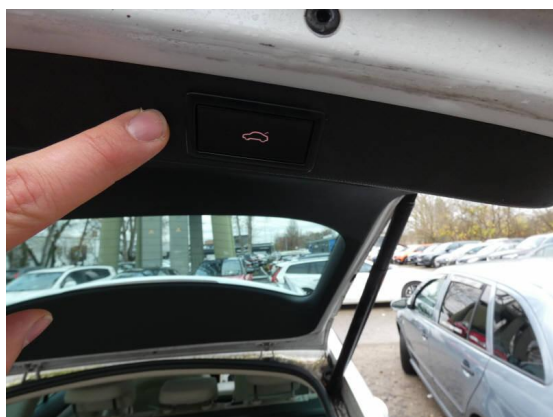
| Nr. | Teil | Bild Nr. | Schaden | Kommentar |
|---|---|---|---|---|
| 5 | elektrische Kofferraumklappe | 9 | ohne Funktion | |

Bild 9: Technik / elektrische Kofferraumklappe ohne Funktion

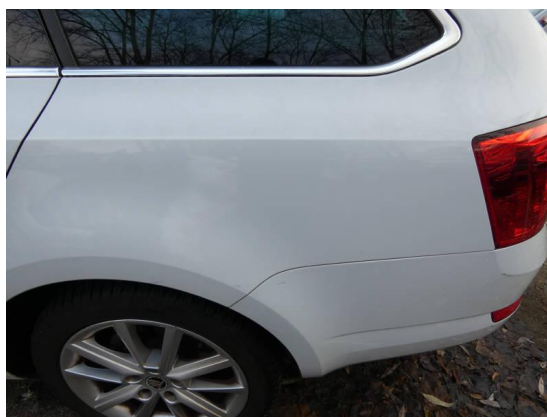
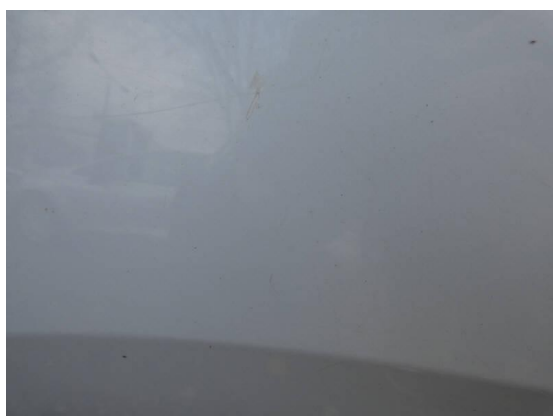
| Nr. | Teil | Bild Nr. | Schaden | Kommentar |
|---|---|---|---|---|
| 6 | Fondteil links | 10, 11 | Kratzer | |

Bild 10: Karosserie / Fondteil links Kratzer

Bild 11: Karosserie / Fondteil links Kratzer

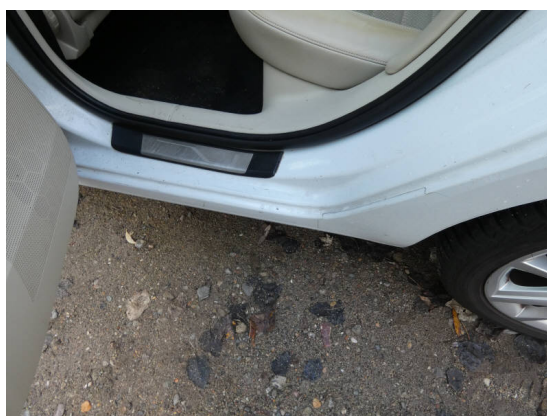
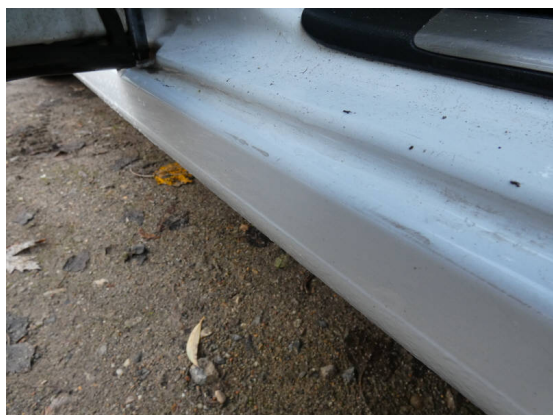
| Nr. | Teil | Bild Nr. | Schaden | Kommentar |
|---|---|---|---|---|
| 7 | Einstieg Fond links | 12, 13 | Kratzer | |

Bild 12: Karosserie / Einstieg Fond links Kratzer

Bild 13: Karosserie / Einstieg Fond links Kratzer

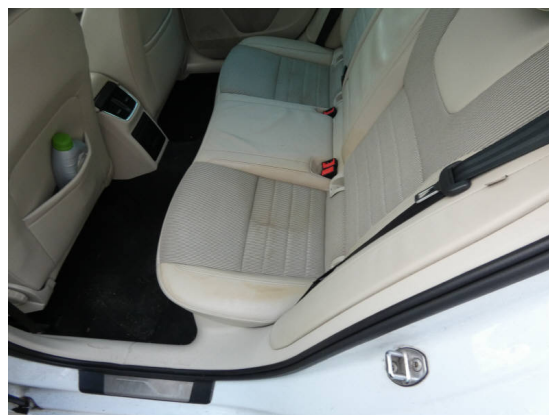
| Nr. | Teil | Bild Nr. | Schaden | Kommentar |
|---|---|---|---|---|
| 8 | Sitzbezüge | 14 | fleckig | |

Bild 14: Innenraum / Sitzbezüge fleckig

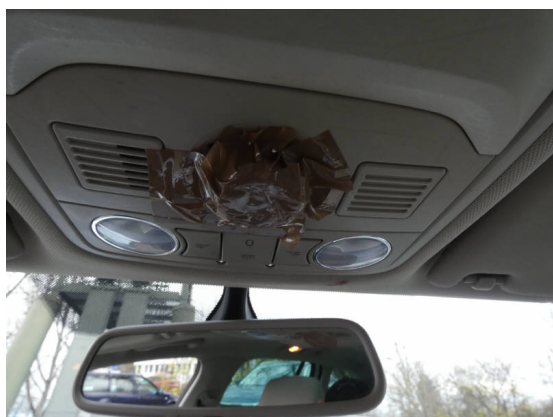
| Nr. | Teil | Bild Nr. | Schaden | Kommentar |
|---|---|---|---|---|
| 9 | Panoramaschiebedach | 15 | ohne Funktion | |

Bild 15: Technik / Panoramaschiebedach ohne Funktion

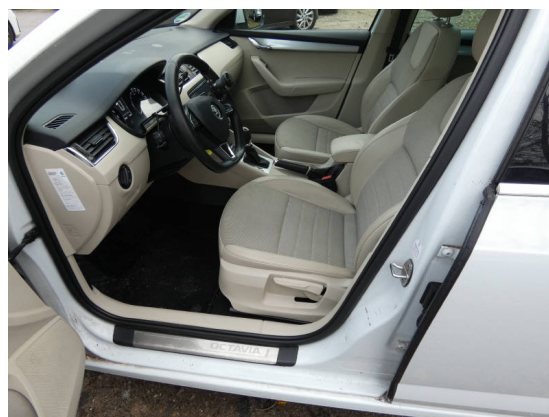
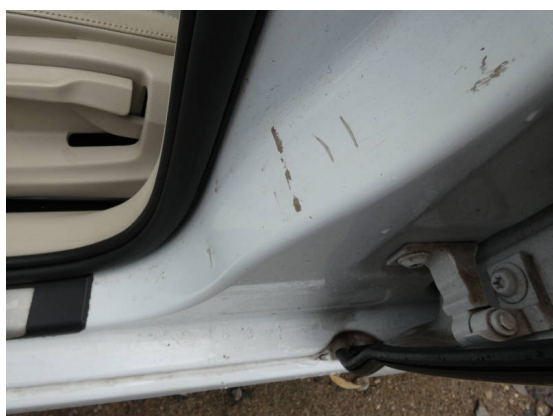
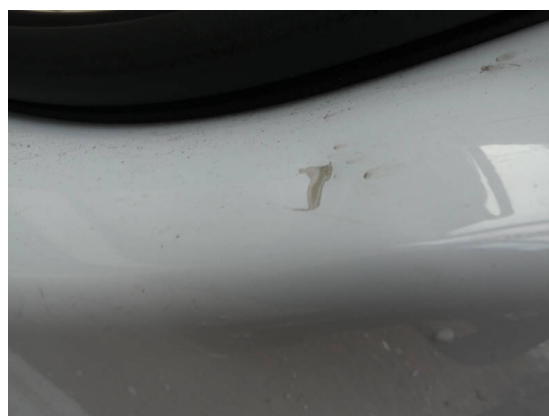
| Nr. | Teil | Bild Nr. | Schaden | Kommentar |
|---|---|---|---|---|
| 10 | Einstieg Fahrer | 16, 17, 18 | Dellen + Kratzer | |

Bild 16: Karosserie / Einstieg Fahrer Dellen + Kratzer

Bild 17: Karosserie / Einstieg Fahrer Dellen + Kratzer

Bild 18: Karosserie / Einstieg Fahrer Dellen + Kratzer

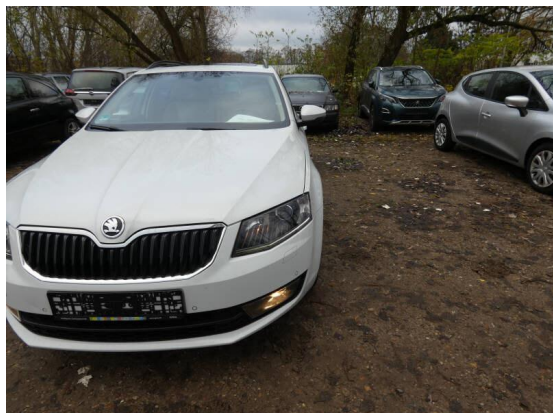
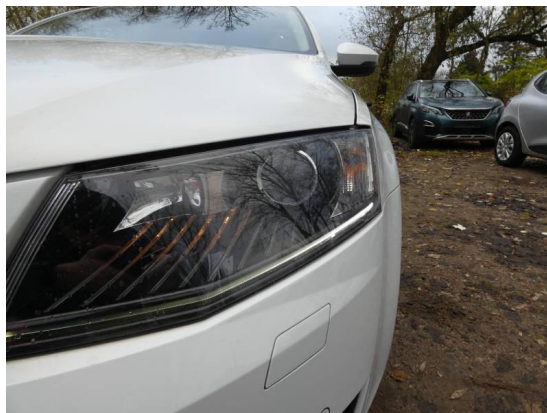
| Nr. | Teil | Bild Nr. | Schaden | Kommentar |
|---|---|---|---|---|
| 11 | Scheinwerfer v.l. | 19, 20 | ohne Funktion | |

Bild 19: Technik / Scheinwerfer v.l. ohne Funktion

Bild 20: Technik / Scheinwerfer v.l. ohne Funktion

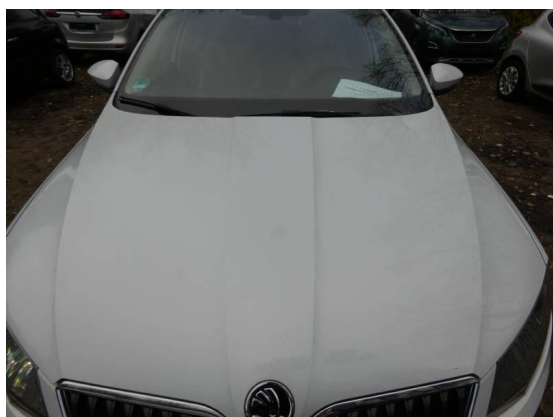
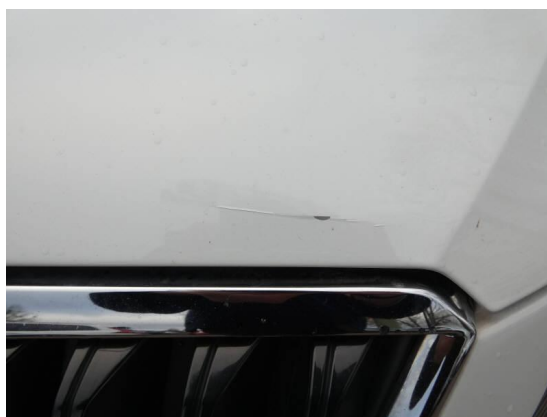
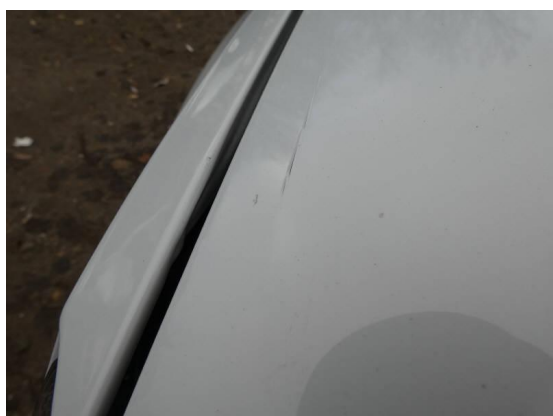
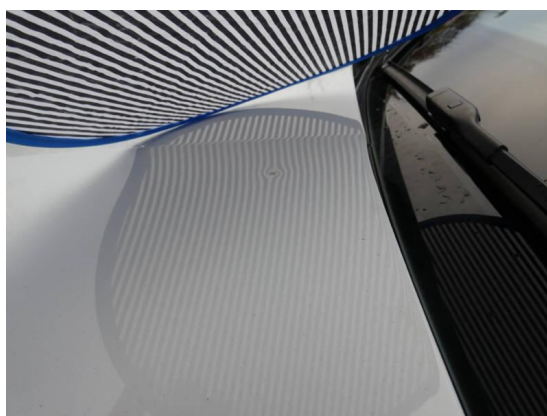
| Nr. | Teil | Bild Nr. | Schaden | Kommentar |
|---|---|---|---|---|
| 12 | Motorhaube | 21, 22,<br>23, 24 | deformiert, Dellen | |

Bild 21: Karosserie / Motorhaube deformiert, Dellen

Bild 22: Karosserie / Motorhaube deformiert, Dellen

Bild 23: Karosserie / Motorhaube deformiert, Dellen

Bild 24: Karosserie / Motorhaube deformiert, Dellen

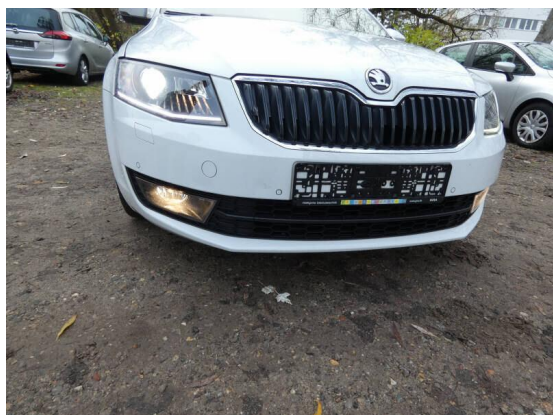
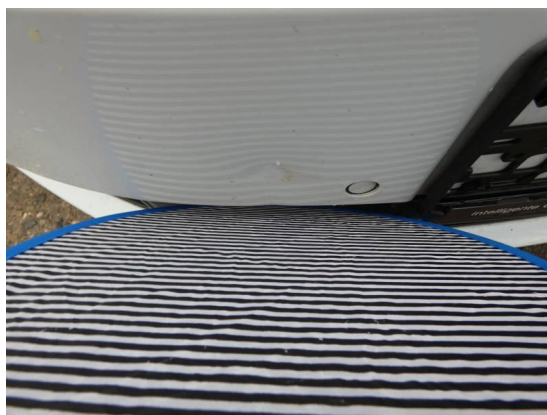
| Nr. | Teil | Bild Nr. | Schaden | Kommentar |
|---|---|---|---|---|
| 13 | Stoßfänger vorne | 25, 26 | deformiert | |

Bild 25: Karosserie / Stoßfänger vorne deformiert

Bild 26: Karosserie / Stoßfänger vorne deformiert

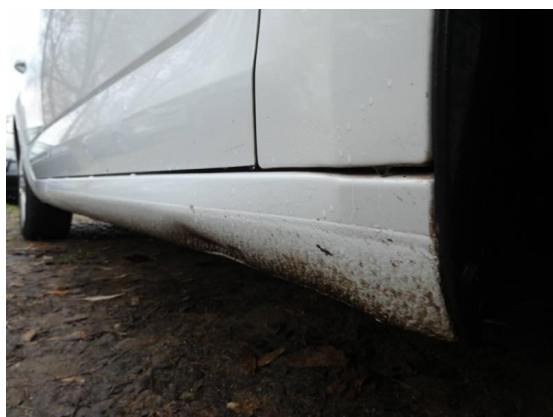
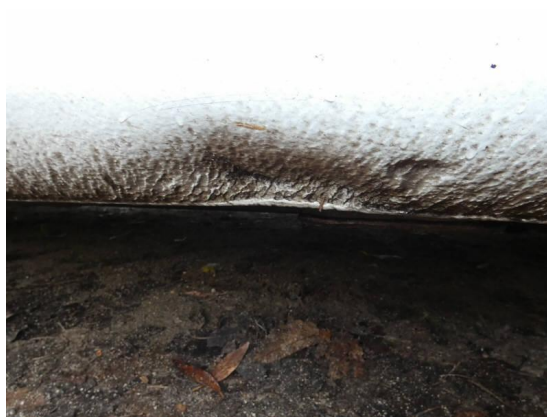
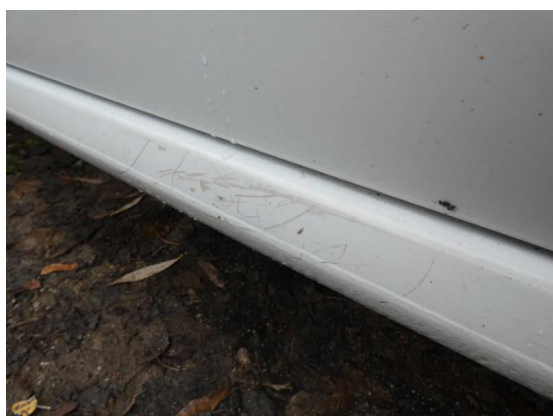
| Nr. | Teil | Bild Nr. | Schaden | Kommentar |
|---|---|---|---|---|
| 14 | Schweller Beifahrerseite | 27, 28,<br>29 | deformiert + zerkratzt | |

Bild 27: Karosserie / Schweller Beifahrerseite deformiert + zerkratzt

Bild 28: Karosserie / Schweller Beifahrerseite deformiert + zerkratzt

Bild 29: Karosserie / Schweller Beifahrerseite deformiert + zerkratzt

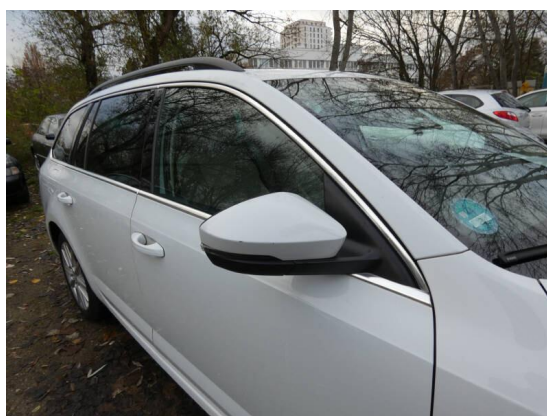
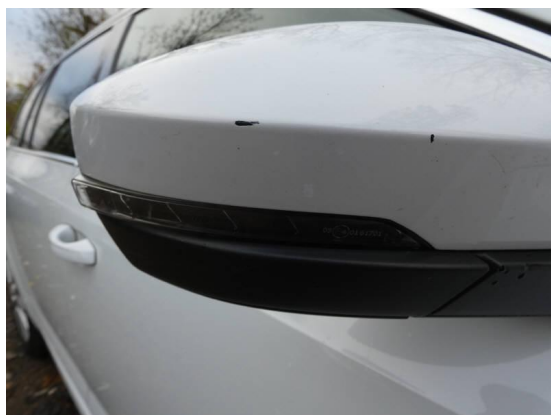
| Nr. | Teil | Bild Nr. | Schaden | Kommentar |
|---|---|---|---|---|
| 15 | Spiegelgehäuse<br>Beifahrerseite | 30, 31 | Kratzer | |

Bild 30: Karosserie / Spiegelgehäuse Beifahrerseite Kratzer

Bild 31: Karosserie / Spiegelgehäuse Beifahrerseite  
Kratzer

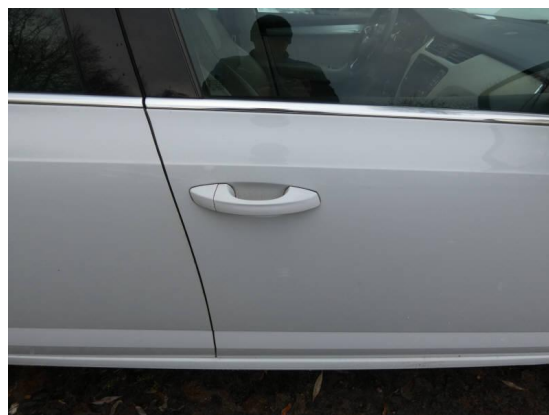
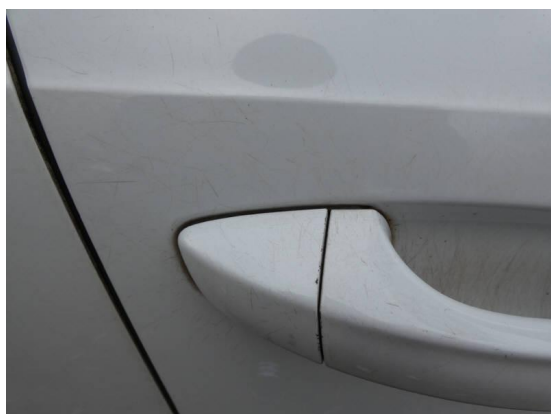
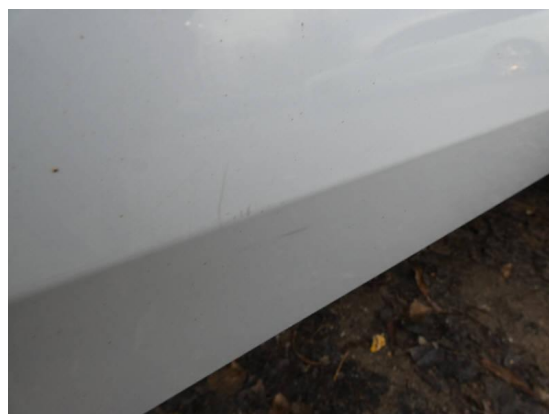
| Nr. | Teil | Bild Nr. | Schaden | Kommentar |
|---|---|---|---|---|
| 16 | Beifahrertür | 32, 33,<br>34 | zerkratzt | |

Bild 32: Karosserie / Beifahrertür zerkratzt

Bild 33: Karosserie / Beifahrertür zerkratzt

Bild 34: Karosserie / Beifahrertür zerkratzt

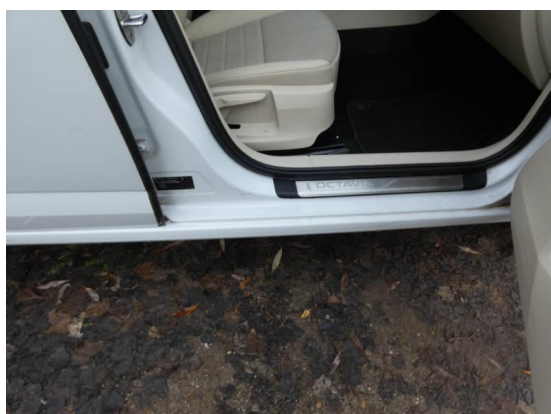
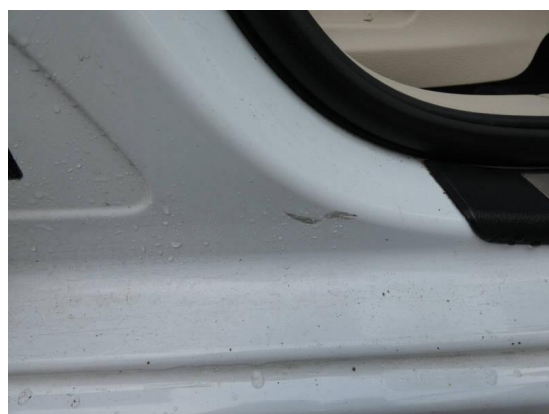
| Nr. | Teil | Bild Nr. | Schaden | Kommentar |
|---|---|---|---|---|
| 17 | Einstieg Beifahrer | 35, 36 | Kratzer | |

Bild 35: Karosserie / Einstieg Beifahrer Kratzer

Bild 36: Karosserie / Einstieg Beifahrer Kratzer

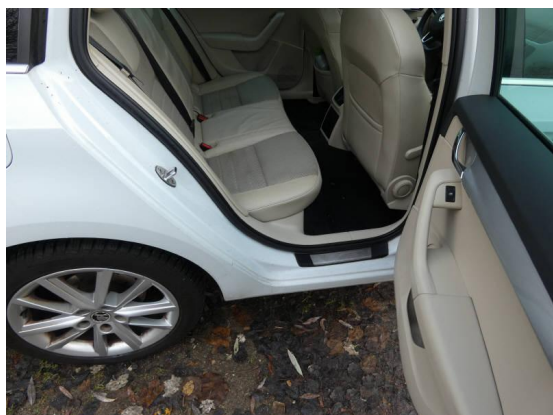
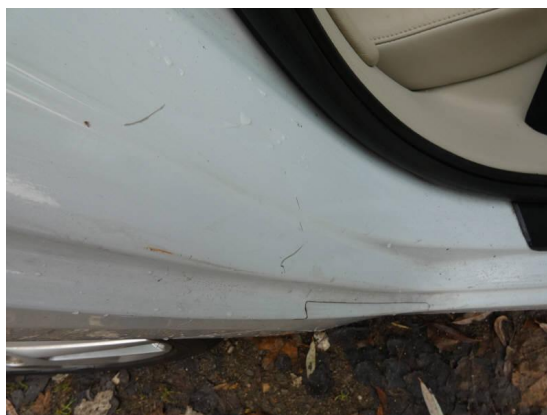
| Nr. | Teil | Bild Nr. | Schaden | Kommentar |
|---|---|---|---|---|
| 18 | Einstieg Fond | 37, 38 | Kratzer | |

Bild 37: Karosserie / Einstieg Fond Kratzer

Bild 38: Karosserie / Einstieg Fond Kratzer

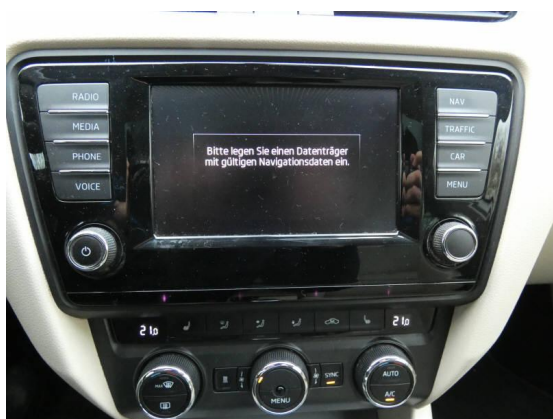
| Nr. | Teil | Bild Nr. | Schaden | Kommentar |
|---|---|---|---|---|
| 19 | Datenträger Navi | 39 | fehlt | |

Bild 39: Technik / Datenträger Navi fehlt

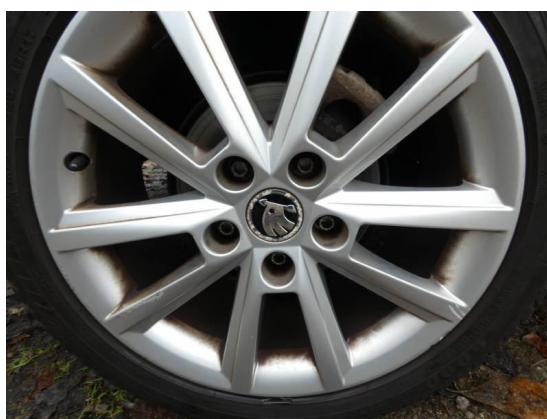
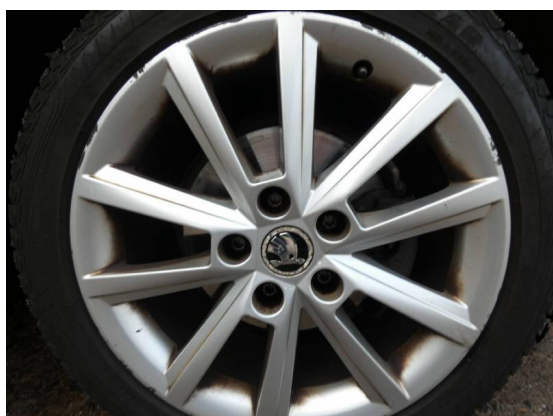
| Nr. | Teil | Bild Nr. | Schaden | Kommentar |
|---|---|---|---|---|
| 20 | Felgen rechts | 40, 41 | zerkratzt | |

Bild 40: Reifen - Felge / Felgen rechts zerkratzt

Bild 41: Reifen - Felge / Felgen rechts zerkratzt
