## Ocena stanu technicznego pojazdu

| 0145544 | <b>AUDI, A3 Limousine 20-24, S3 TFSI Quattro S tronic</b> | | | | sedan |
| GD2K347 | WAUZZZGY1PA093934 | | 30-08-2023/2023 | | gragitowy/METALIK |

**Data oględzin:** 03-11-2025

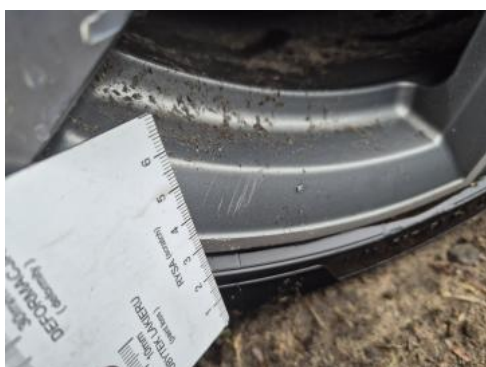
**Fot. 29**

Felga alum. str. ozdobna TP - zarysowanie 1

| 11 | Tarcza koła aluminiowa tył R | 8Y0601025Q | głębokie, zarysowanie | |

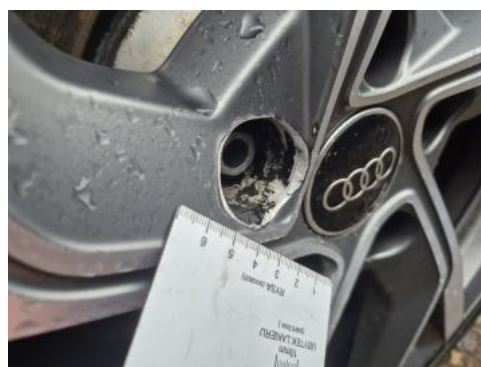
**Fot. 30**

Felga alum. str. ozdobna TP - zarysowanie 2

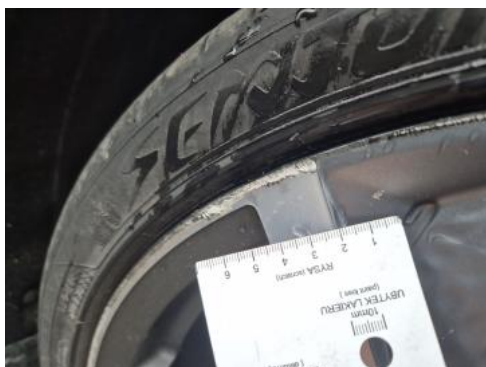
**Fot. 33**

Felga alum. str. ozdobna TL - zarysowanie 1

| 10 | Tarcza koła aluminiowa tył L | 8Y0601025Q | głębokie, zarysowanie | |

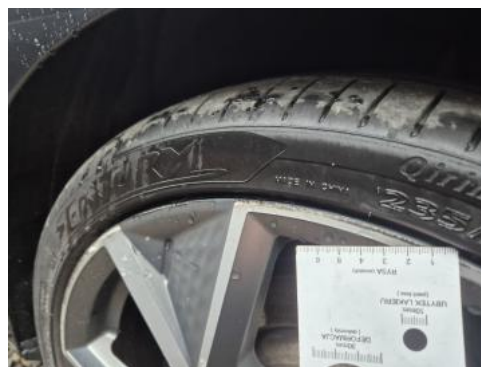
**Fot. 34**

Felga alum. str. ozdobna TL - zarysowanie 2

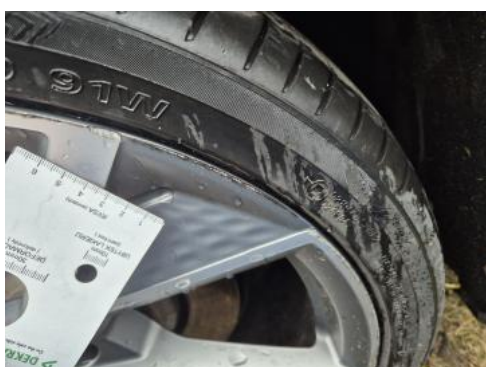
**Fot. 35**

Felga alum. str. ozdobna TL() - zarysowanie 3

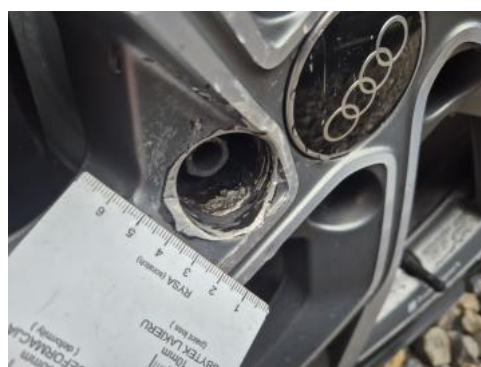
**Fot. 36**

Felga alum. str. ozdobna PL - zarysowanie 1

| Poz. | Nazwa części | Nr katalogowy | Opis uszkodzenia | NS [%] |
|---|---|---|---|---|
| 9 | Tarcza koła aluminiowa przód L | 8Y0601025Q | głębokie, zarysowanie | |

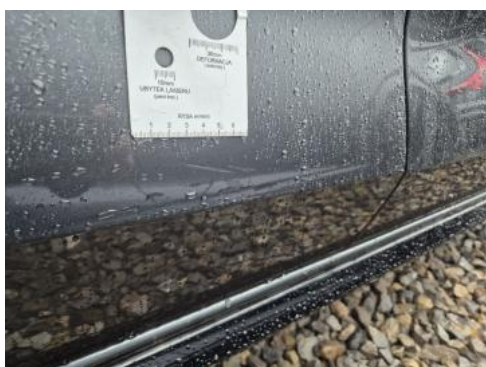
**Fot. 37**

| Poz. | Nazwa części | Nr katalogowy | Opis uszkodzenia | Czas [rbg] |
|---|---|---|---|---|
| 2 | Drzwi tylne (nieuzbrojone) R | 8Y5833052A | zarysowanie | |

Drzwi T P - zarysowanie 1

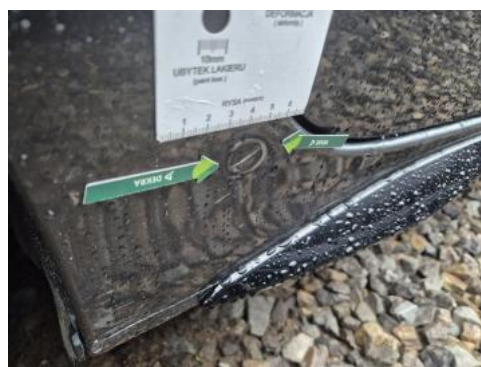
**Fot. 38**

Próg P - wgniecenie 1

| Poz. | Nazwa części | Rodzaj lakierowania | Opis uszkodzenia | NS [%] |
|---|---|---|---|---|
| 1 | Próg R | III | | |

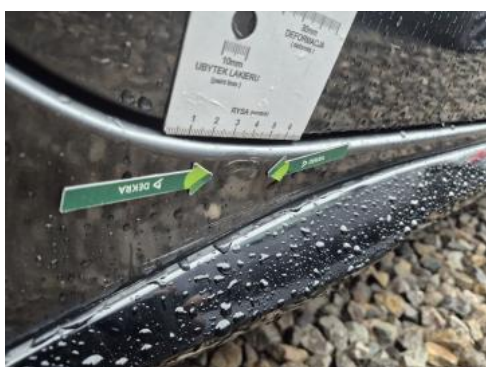
**Fot. 39**

Próg P - wgniecenie 2

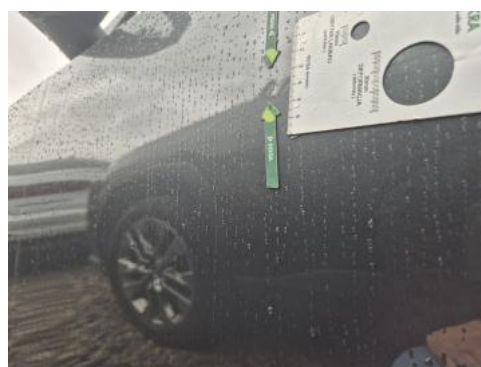
**Fot. 40**

| Poz. | Nazwa części | Nr katalogowy | Opis uszkodzenia | Czas [rbg] |
|---|---|---|---|---|
| 1 | Drzwi przednie (nieuzbrojone) L | 8Y0831051 | wgniecenie, rysa/odprysk | |

Drzwi P L - wgniecenie 1

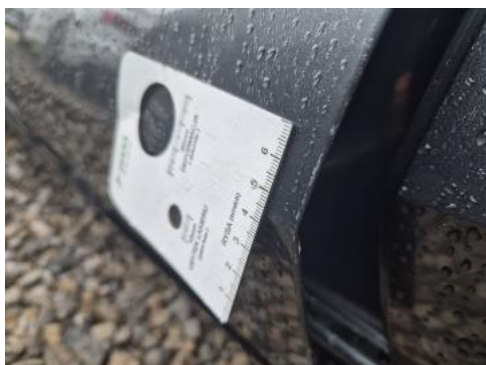
**Fot. 41**

Drzwi P L - odpryski lakieru 1

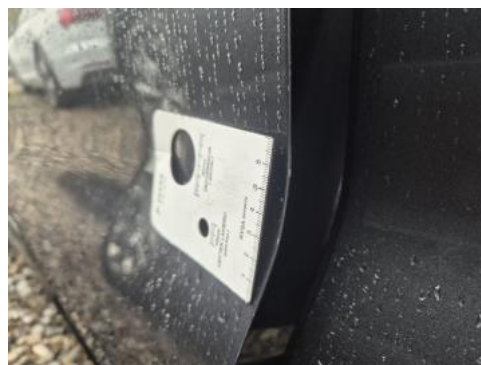
**Fot. 42**

Drzwi P L - odpryski lakieru 2

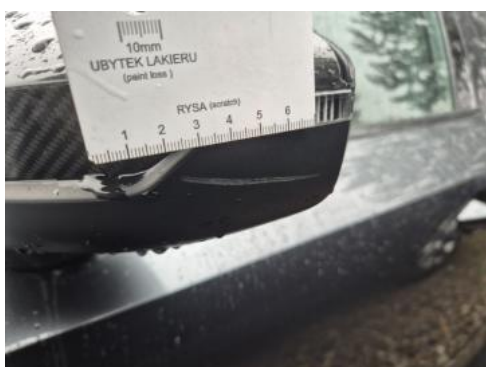
**Fot. 43**

Lusterko zewnętrzne n/lakier. składane elektr. L - zarysowanie 1

| Poz. | Nazwa części | Nr katalogowy | Opis uszkodzenia | NS [%] |
|---|---|---|---|---|
| 7 | Obudowa lusterka zewn.ustaw.elek.. L | 8Y18574099B9 | głębokie, zarysowanie | |

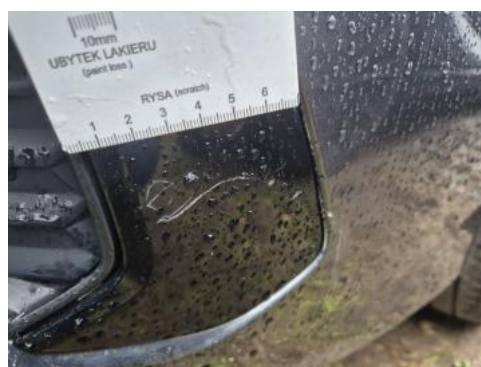
**Fot. 44**

Zderzak lakier. TYŁ - zarysowanie 1

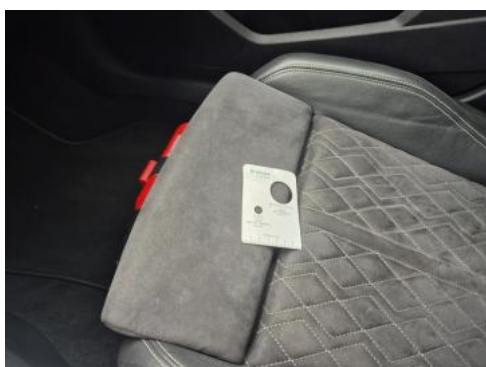
**Fot. 45**

Fotel PP skóra standard. - zabrudzenie 1

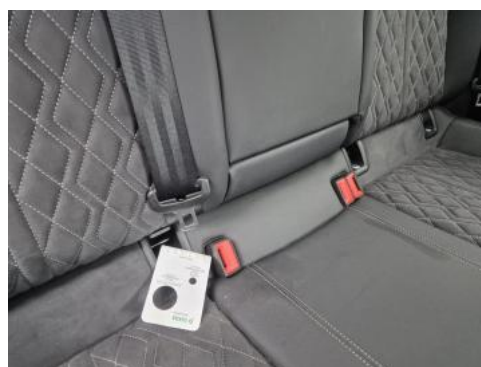
**Fot. 46**

Kanapa skóra - brak 1

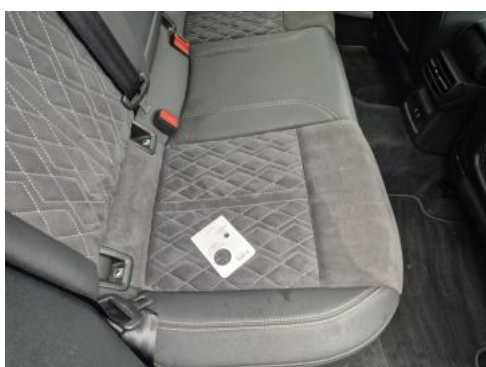
**Fot. 47**

Kanapa skóra - zabrudzenie 1

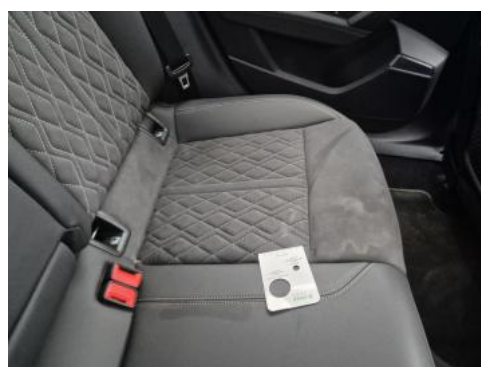
**Fot. 48**

Kanapa skóra - zabrudzenie 2

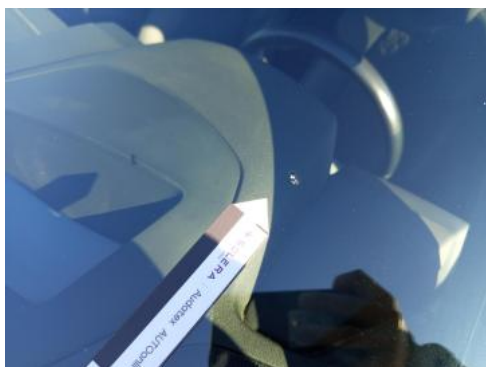
**Fot. 49**

Odpyski na szybie czołowej.

Szyba czołowa.

| Poz. | Nazwa części | Nr katalogowy | Opis uszkodzenia | NS [%] |
|---|---|---|---|---|
| 1 | Szyba przednia atermiczna, barwiona | 8Y0845099ENVB | odprysk z pęknięciem | |
