Zustandsbericht

Aktenzeichen: 25-11/3028 **Auftraggeber:** SLL Automotive Group GmbH / 2trade
Blütenstraße 15
80799 München

Fahrzeugart:	Limousine	Fahrgestellnummer:	WVWZZZAAZJD132550
Modell:	up!	Amtl. Kennzeichen:	ES PC 1129
	(122/BL2)(05.2016- >2019)	Erstzulassung:	17.10.2017
Hersteller:	Volkswagen	Getriebeart:	5-Gang manuell
Karosseriefarbe:	white	Anzahl Türen:	3
Laufleistung:	134.051 km	Zylinderanzahl	3
Hubraum:	999 ccm	Achsenanzahl	2
Leistung (kW):	55 kW	Baujahr	2017
Leistung (PS):	75 PS	Antriebsart	Benzin
Kraftstoffart:	Benzin	Quelle der Daten	DAT
Anzahl Sitzplätze:	4		
Abgasnorm	EU6

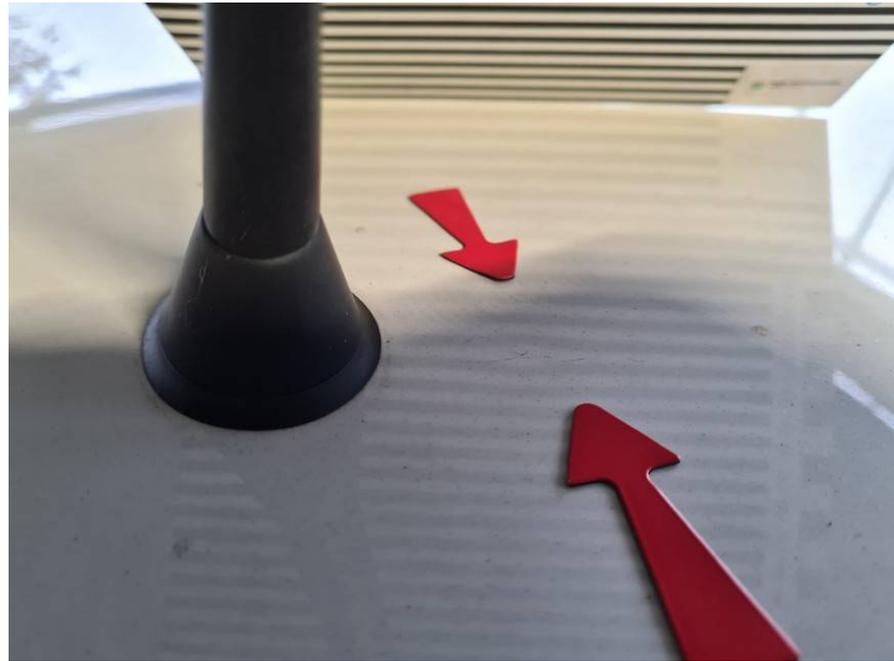
1 Dach

Delle

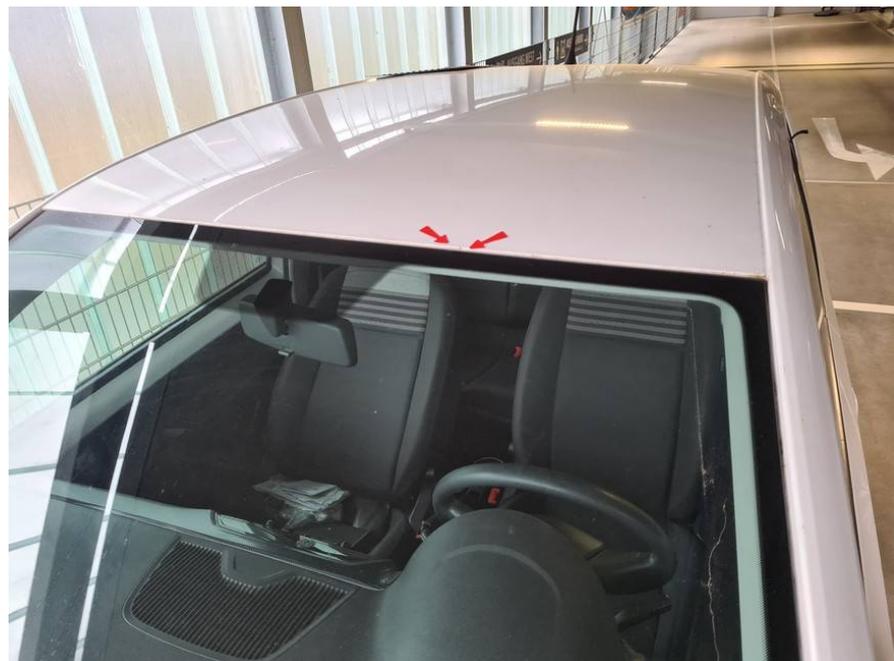
2 Dach (1)

Rostansatz

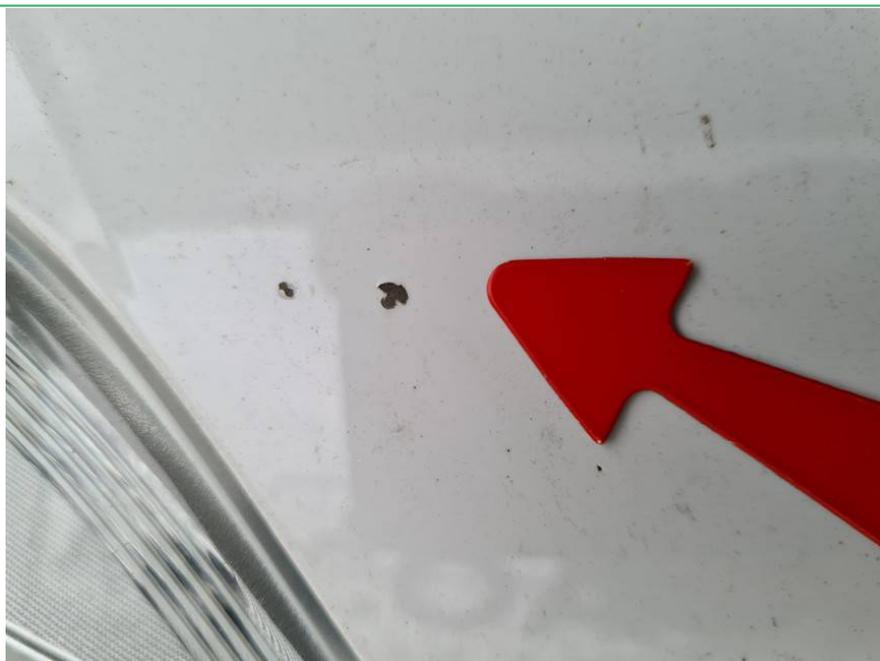
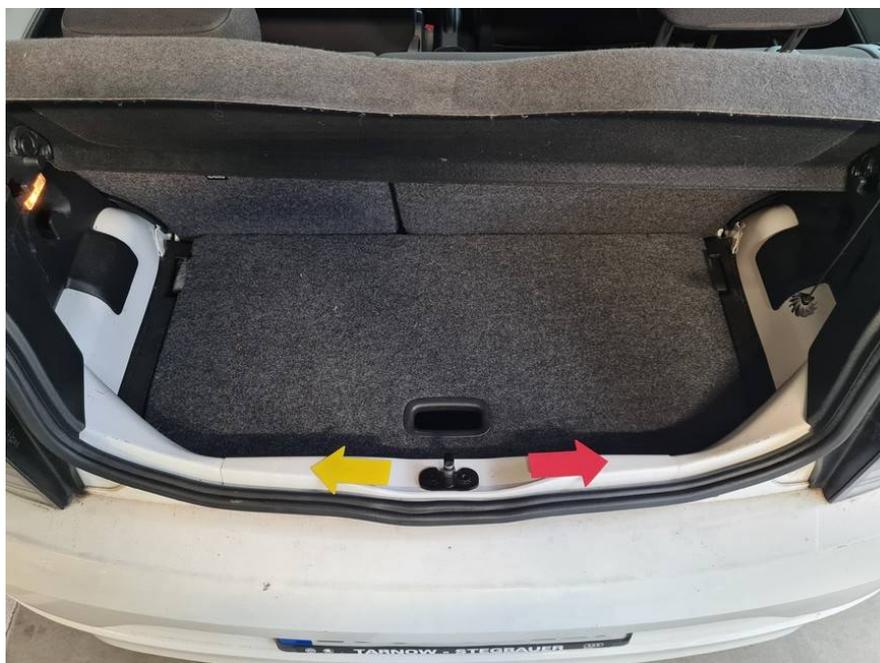
4 Ladekante

Kratzer

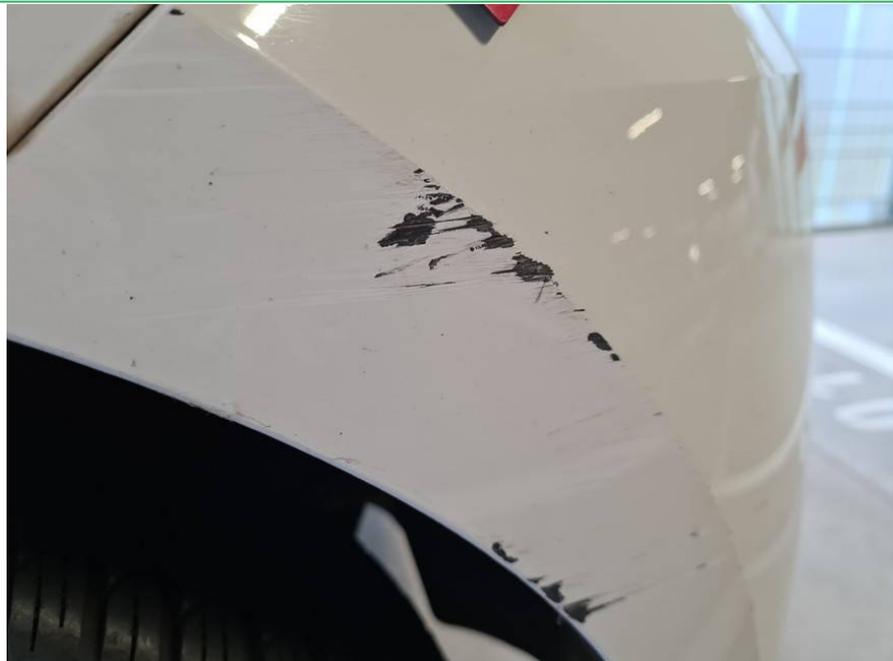
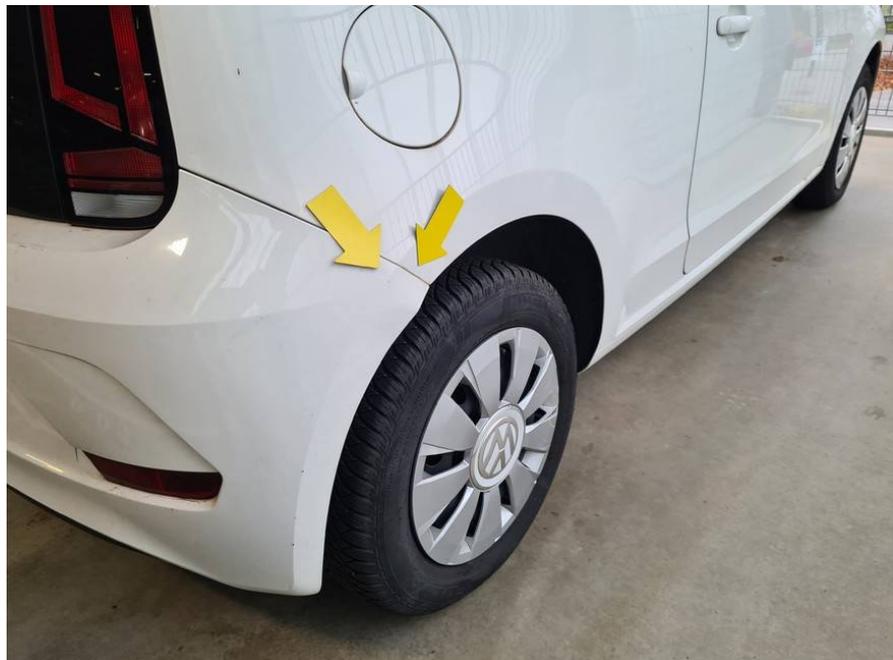
7 Stoßfängerecke hinten rechts deformiert
