## » Übersicht

**Auftrags-Nr:** 1002146022  
**Besichtigt am:** 21.10.2025 12:02  
**Berichts-Nr:** 9264219  
**FIN:** WV1ZZZSYZL9055514

| <b>Modell:</b> | Crafter |

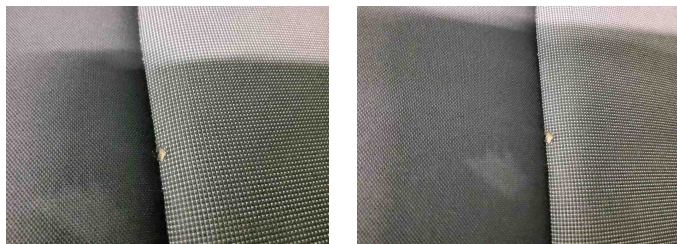
| Nr | Bauteil | Schadensbeschreibung | Reparaturempfehlung |
|---|---|---|---|
| 16 | Sitzbezug vorne links | Loch | Smart Repair |

## 16 - Sitzbezug vorne links - Loch - Smart Repair

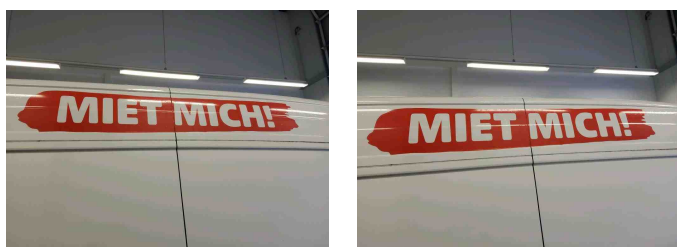
| Nr | Bauteil | Schadensbeschreibung | Reparaturempfehlung |
|---|---|---|---|
| 18 | Linke Seite | Beklebt / beschriftet | Beschriftung entfernen |

## 18 - Linke Seite - Beklebt / beschriftet - Beschriftung entfernen

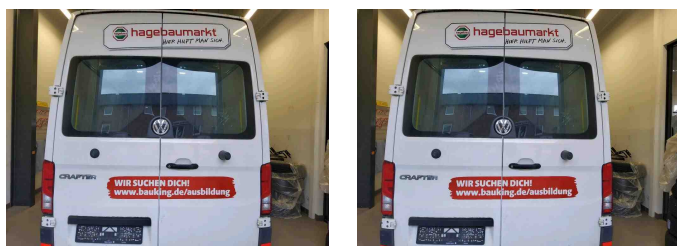
| Nr | Bauteil | Schadensbeschreibung | Reparaturempfehlung |
|---|---|---|---|
| 19 | Heckklappe | Beklebt / beschriftet | Beschriftung entfernen |

## 19 - Heckklappe - Beklebt / beschriftet - Beschriftung entfernen

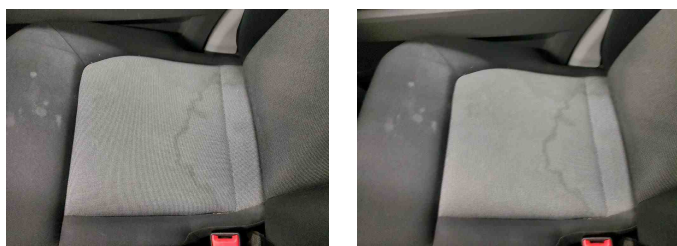
| Nr | Bauteil | Schadensbeschreibung | Reparaturempfehlung |
|---|---|---|---|
| 20 | Sitzbezug vorne rechts | Fleck | Reinigen |

## 20 - Sitzbezug vorne rechts - Fleck - Reinigen

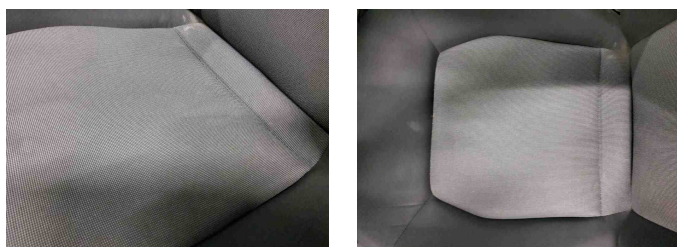
| Nr | Bauteil | Schadensbeschreibung | Reparaturempfehlung |
|---|---|---|---|
| 21 | Sitzbezug vorne links | Fleck | Reinigen |

## 21 - Sitzbezug vorne links - Fleck - Reinigen
