WV1ZZZ2HZGH008813

## Angaben zum Fahrzeug

## Zustandsbericht

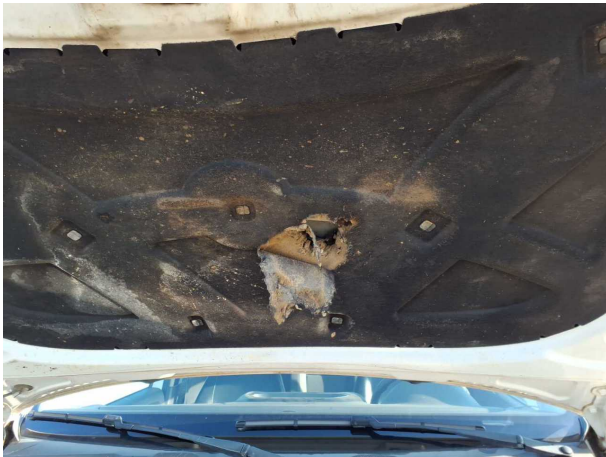
| Nr. | Bauteilgruppe | Beschreibung |
|---|---|---|
| 1 | Motorhaube | Dämmmatte - beschädigt - erneuern |

**Beschädigung #1:** Motorhaube: Dämmmatte - beschädigt - erneuern

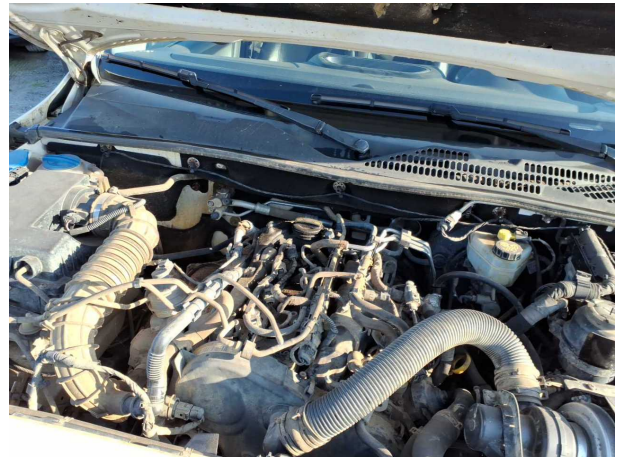
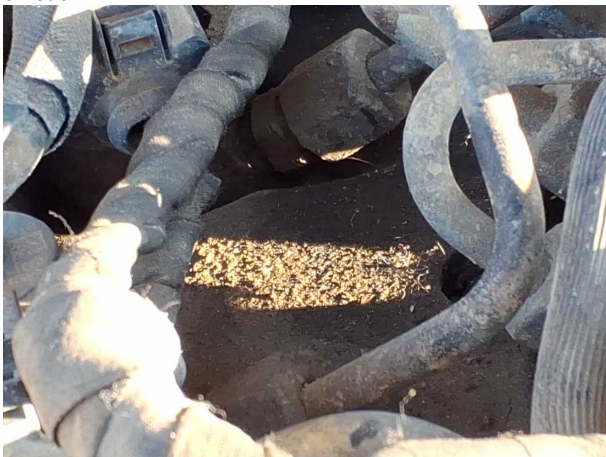
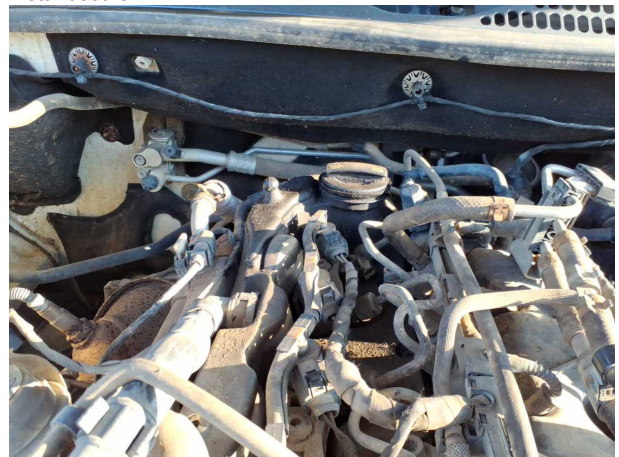
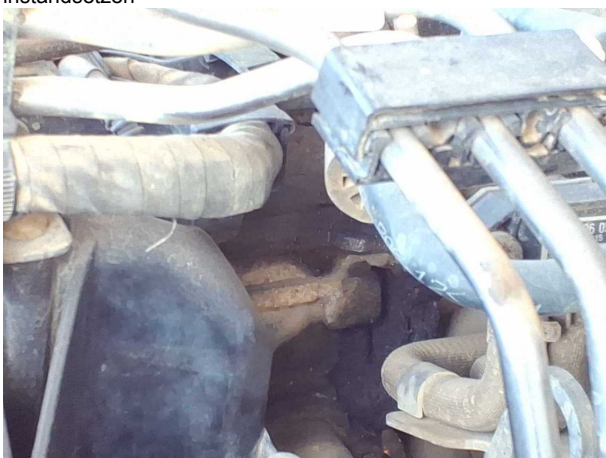
| Nr. | Bauteilgruppe | Beschreibung |
|---|---|---|
| 2 | Motor | Motor - undicht - befunden ggf. instandsetzen |

**Beschädigung #2:** Motor: Motor - undicht - befunden ggf. instandsetzen

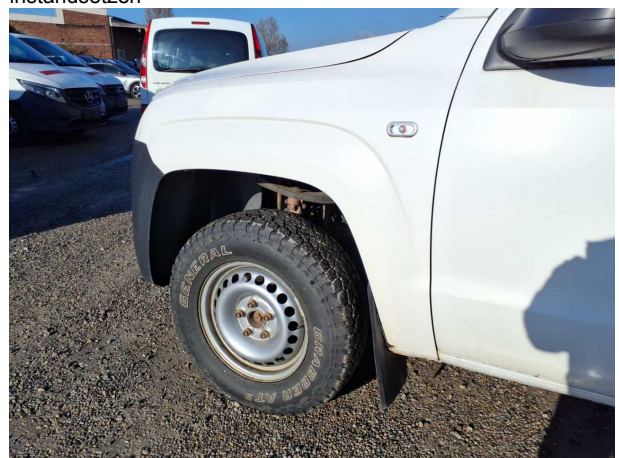
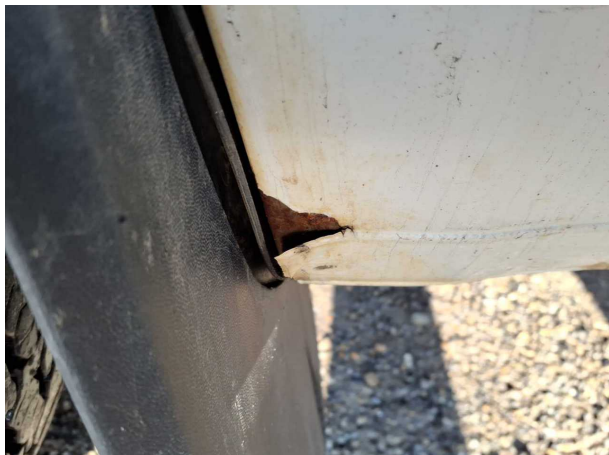
| Nr. | Bauteilgruppe | Beschreibung |
|---|---|---|
| 3 | Kotflügel links | Kotflügel links - Lackmangel - instandsetzen und lackieren |

**Beschädigung #3:** Kotflügel links: Kotflügel links - Lackmangel - instandsetzen und lackieren

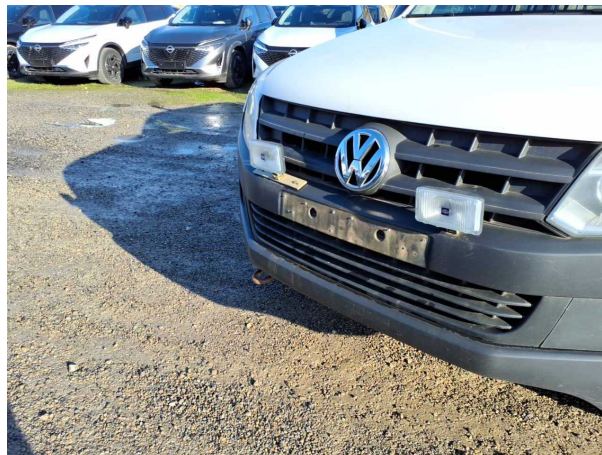
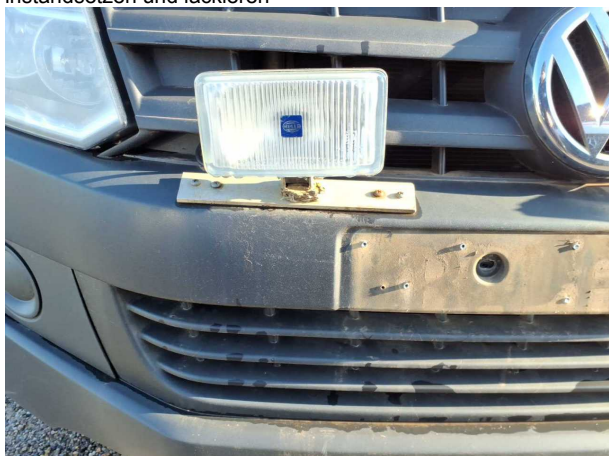
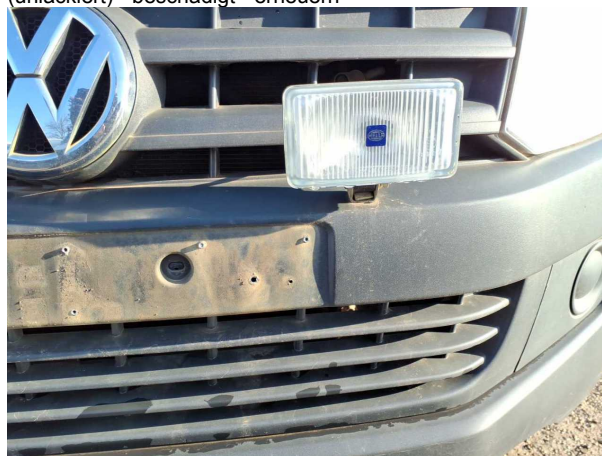
| Nr. | Bauteilgruppe | Beschreibung |
|---|---|---|
| 4 | Stoßfänger vorn | Stoßfänger vorn (unlackiert) - beschädigt - erneuern |

**Beschädigung #4:** Stossfänger vorn: Stossfänger vorn (unlackiert) - beschädigt - erneuern

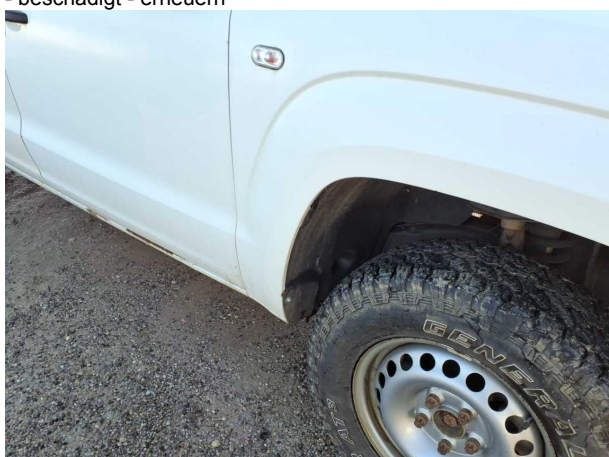
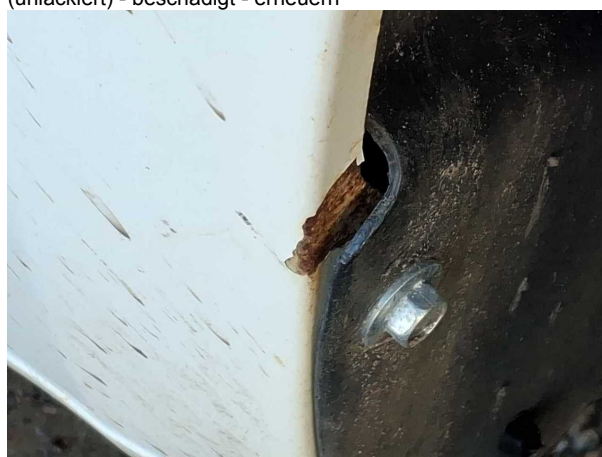
| Nr. | Bauteilgruppe | Beschreibung |
|---|---|---|
| 5 | Kotflügel rechts | Kotflügel rechts - Lackmangel - instandsetzen und lackieren |

**Beschädigung #5:** Kotflügel rechts: Kotflügel rechts - Lackmang... instandsetzen und lackieren

**Beschädigung #5:** Kotflügel rechts: Kotflügel rechts - Lackmangel - instandsetzen und lackieren

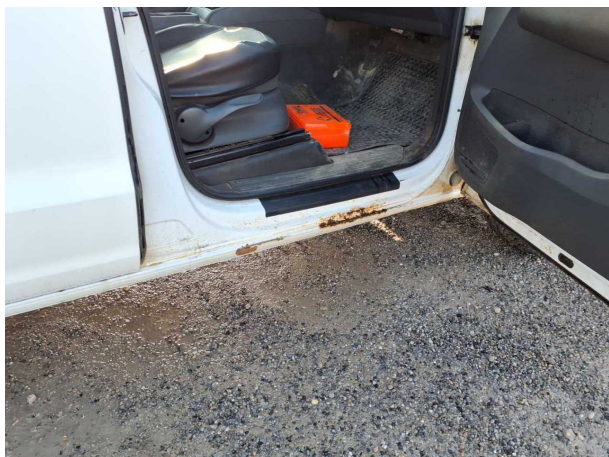
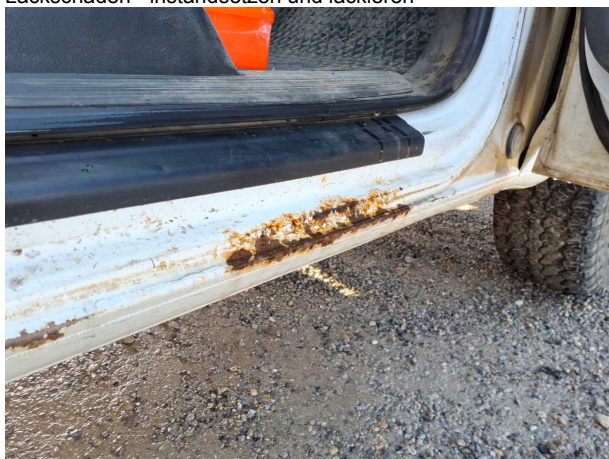
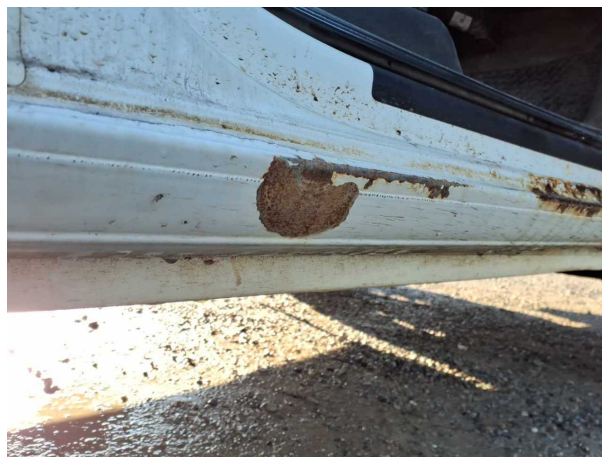
| Nr. | Bauteilgruppe | Beschreibung |
|---|---|---|
| 6 | Schweller rechts | Schweller - Delle / Lackschaden - instandsetzen und lackieren |

**Beschädigung #6:** Schweller rechts: Schweller - Delle / Lackschaden - instandsetzen und lackieren

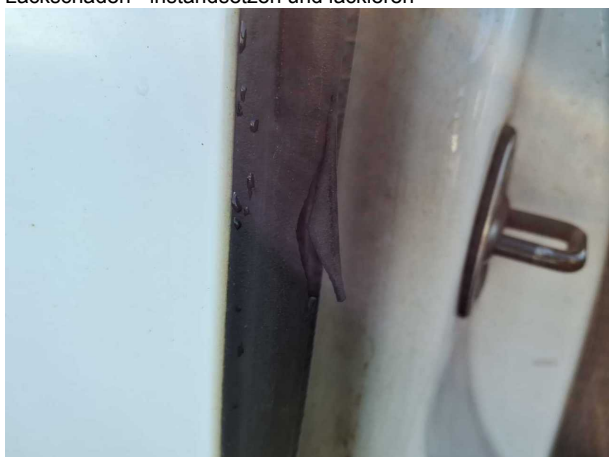
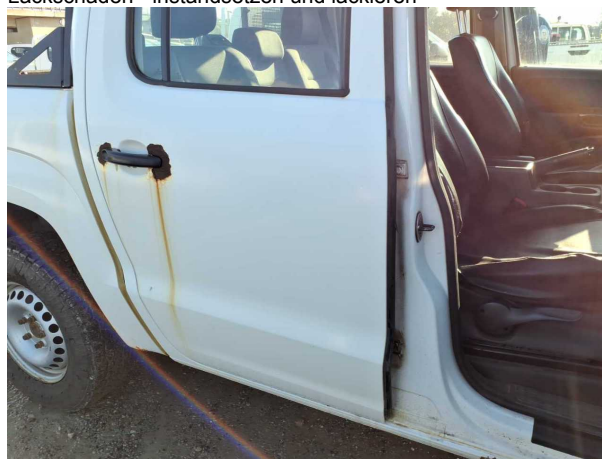
| Nr. | Bauteilgruppe | Beschreibung |
|---|---|---|
| 7 | Tür hinten rechts | Türdichtung - gebrochen / gerissen - erneuern |

**Beschädigung #7:** Tür hinten rechts: Türdichtung - gebrochen / gerissen - erneuern

**Beschädigung #7:** Tür hinten rechts: Türdichtung - gebroche... gerissen - erneuern

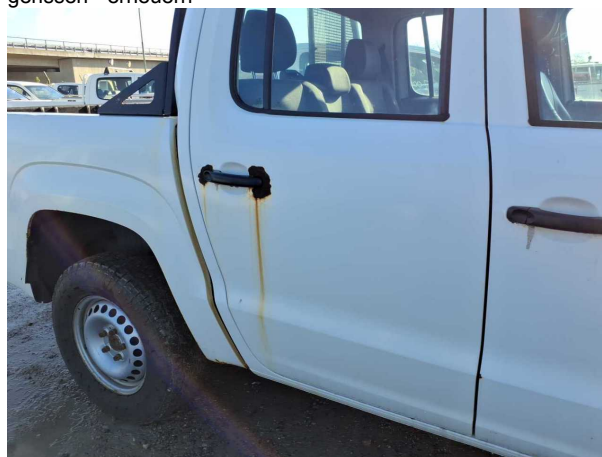
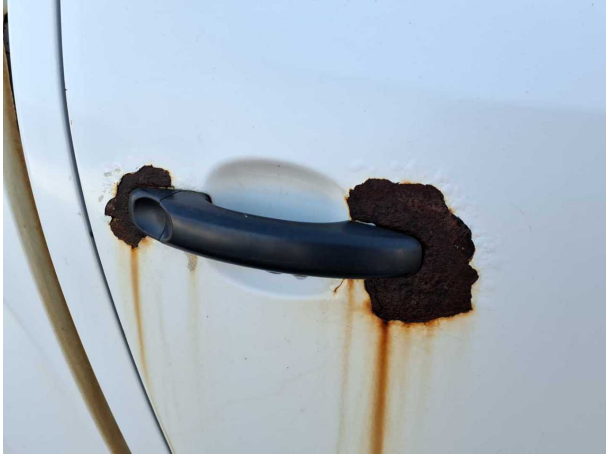
| Nr. | Bauteilgruppe | Beschreibung |
|---|---|---|
| 8 | Tür hinten rechts | Tür (Rostbildung) - Lackmangel - erneuern |

**Beschädigung #8:** Tür hinten rechts: Tür (Rostbildung) - Lackmangel - erneuern

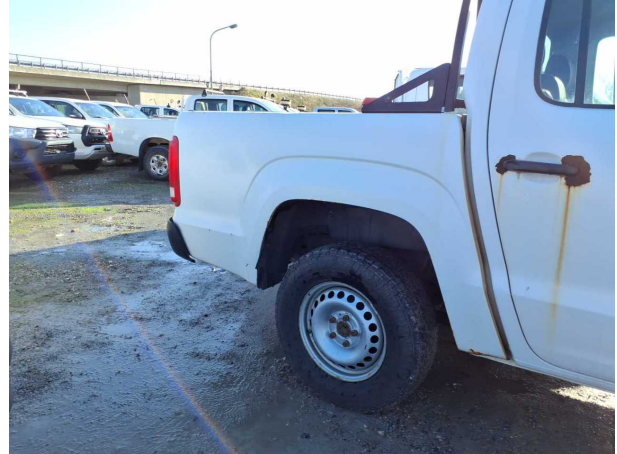
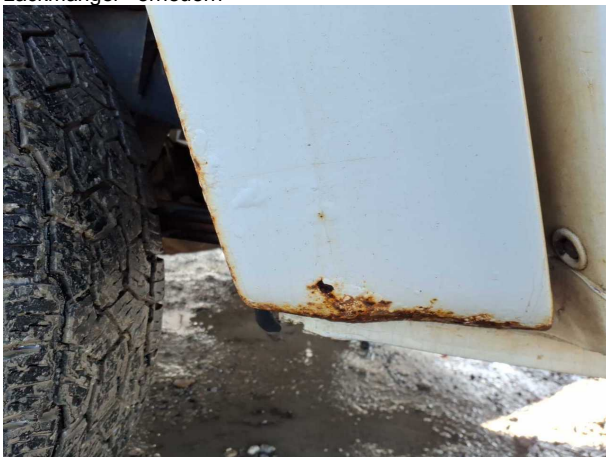
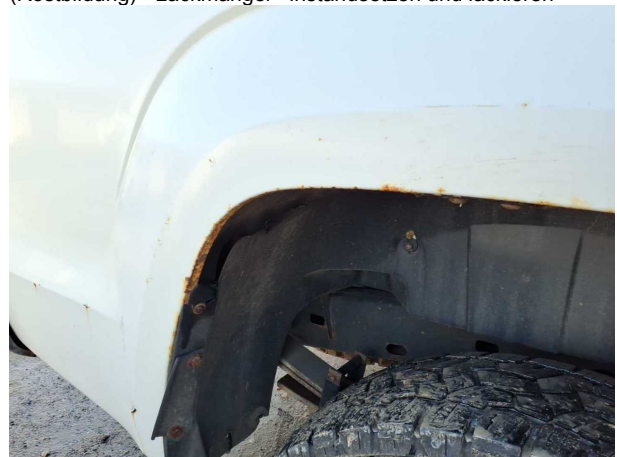
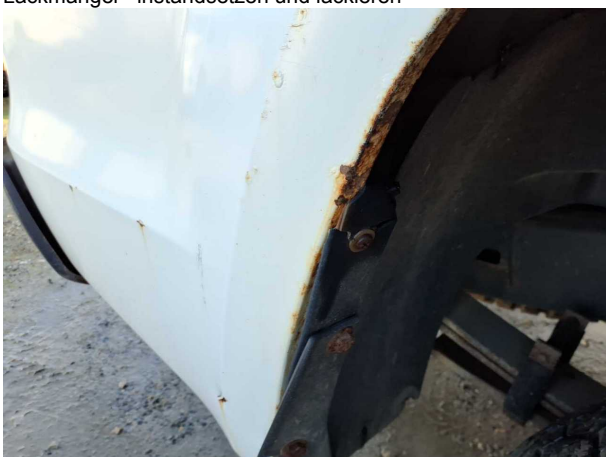
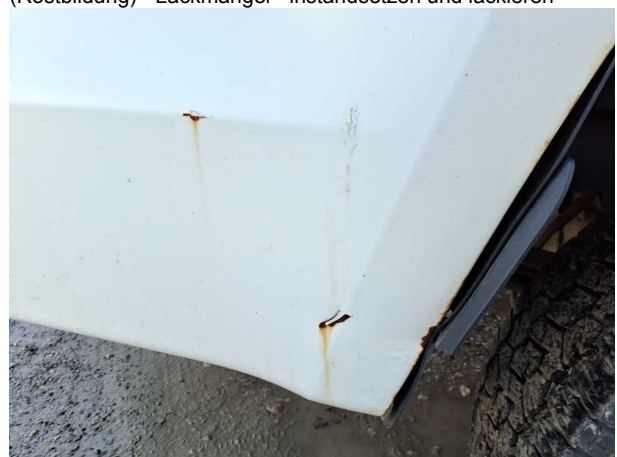
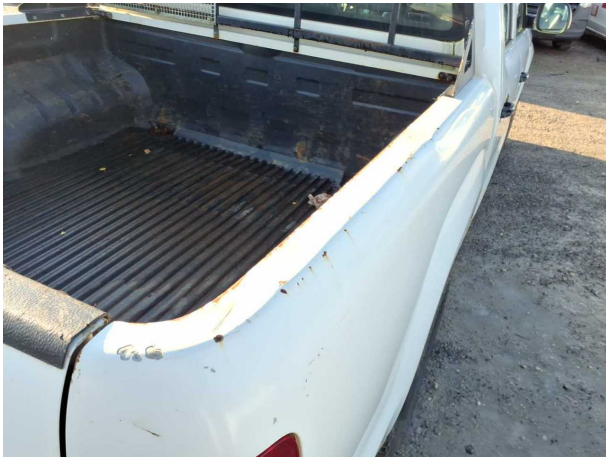
| Nr. | Bauteilgruppe | Beschreibung |
|---|---|---|
| 9 | Seitenwand rechts | Seitenwand (Rostbildung) - Lackmangel - instandsetzen und lackieren |

**Beschädigung #9:** Seitenwand rechts: Seitenwand (Rostbildung) - Lackmangel - instandsetzen und lackieren

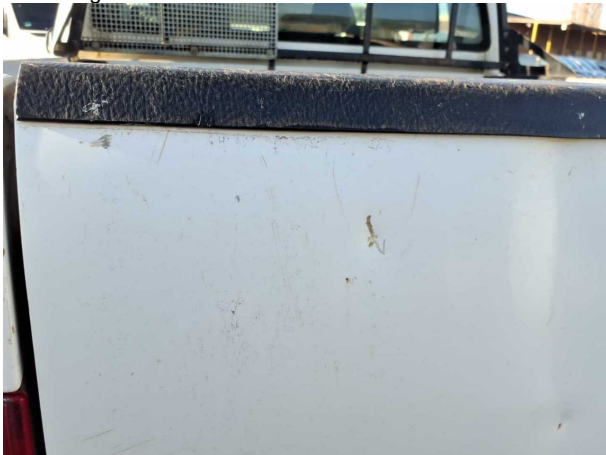
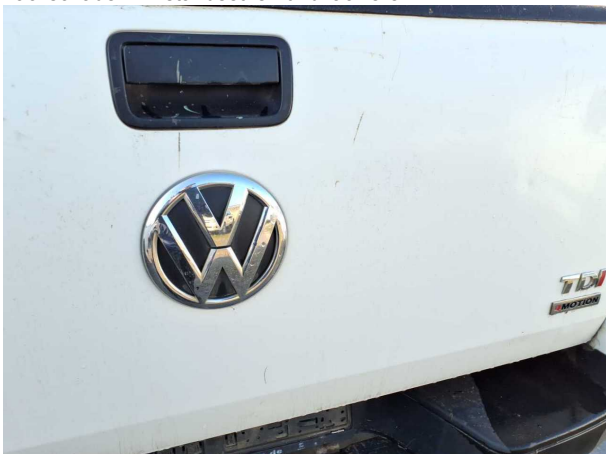
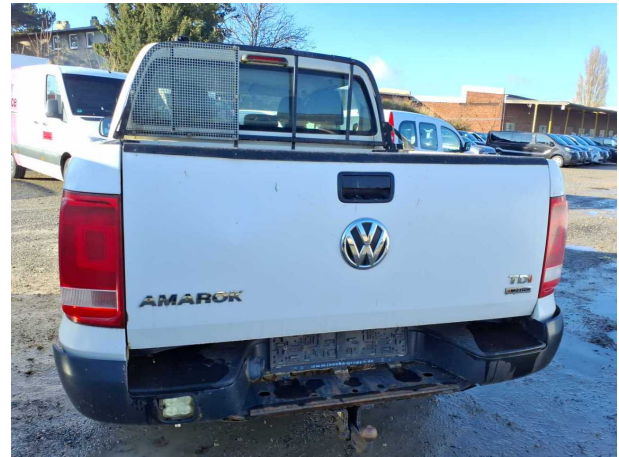
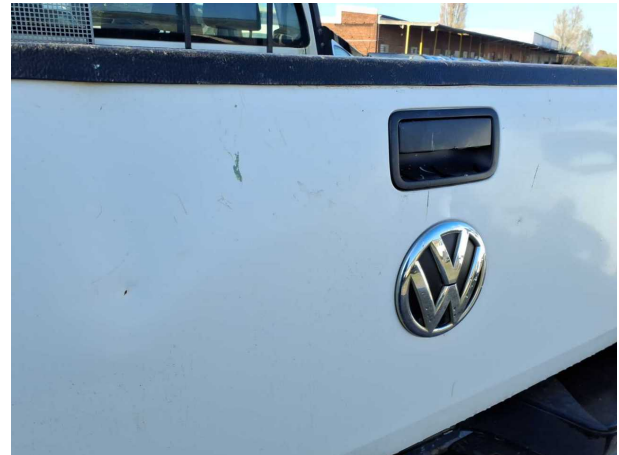
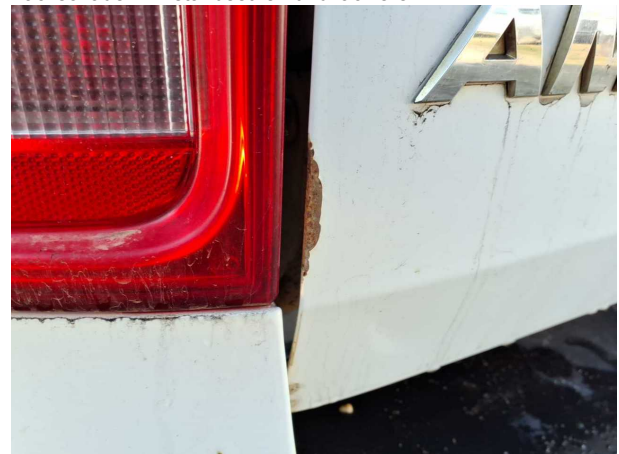
| Nr. | Bauteilgruppe | Beschreibung |
|---|---|---|
| 10 | Heckklappe/-tür | Heckklappe - Delle / Lackschaden - instandsetzen und lackieren |

**Beschädigung #10:** Heckklappe/-tür: Heckklappe - Delle / Lackschaden - instandsetzen und lackieren

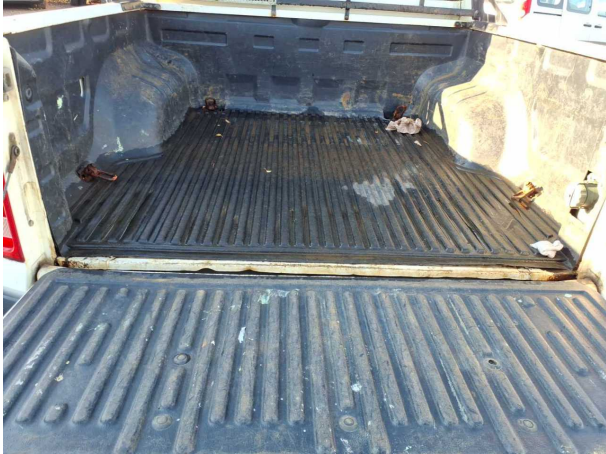
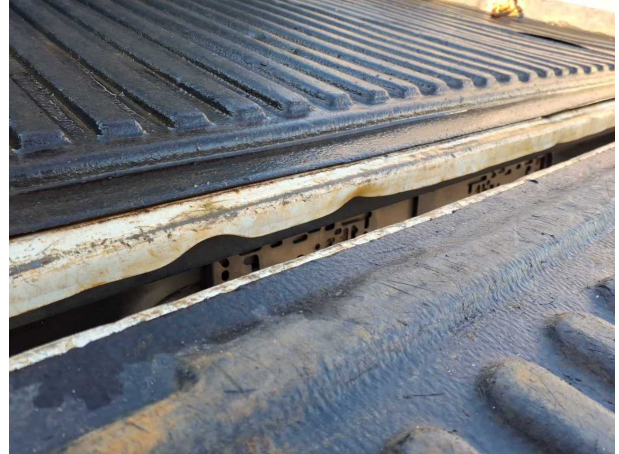
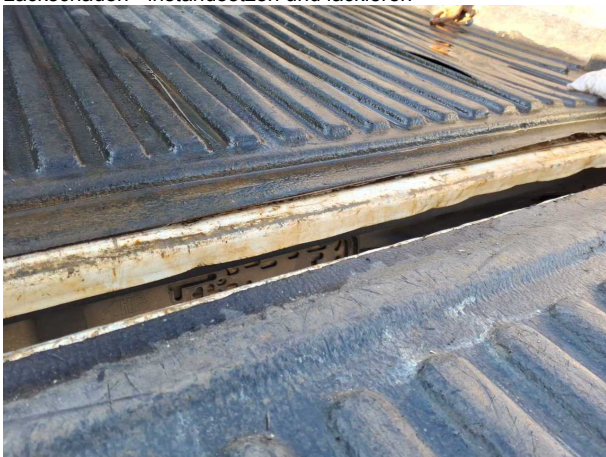
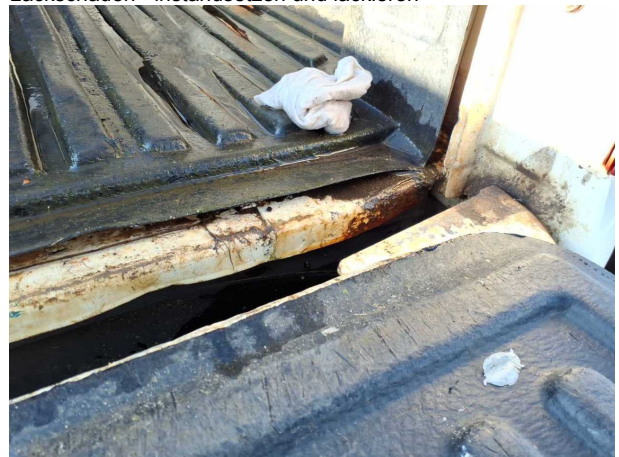
| Nr. | Bauteilgruppe | Beschreibung |
|---|---|---|
| 11 | Heckbereich | Kofferboden - Delle / Lackschaden - instandsetzen und lackieren |

**Beschädigung #11:** Heckbereich: Kofferboden - Delle / Lackschaden - instandsetzen und lackieren

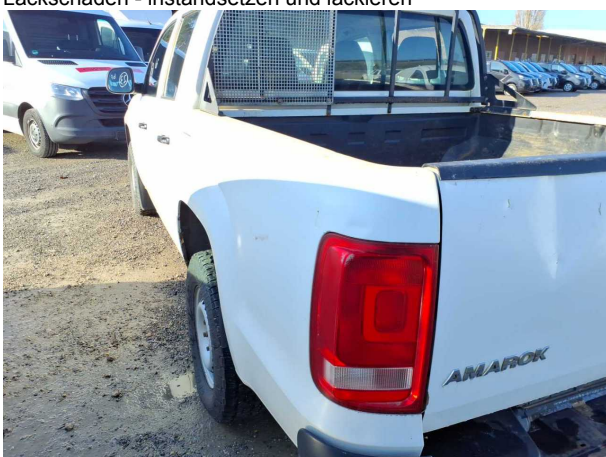
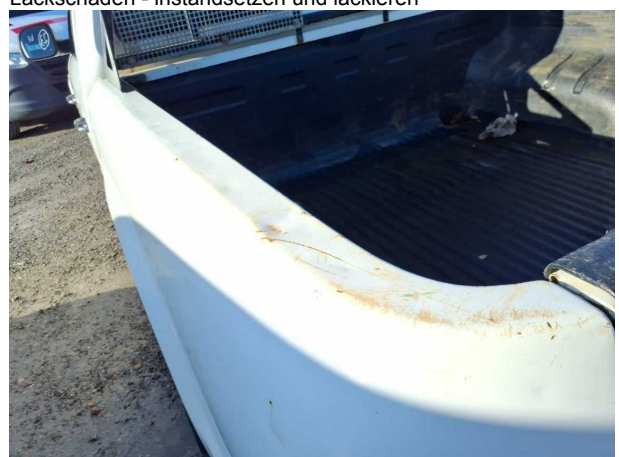
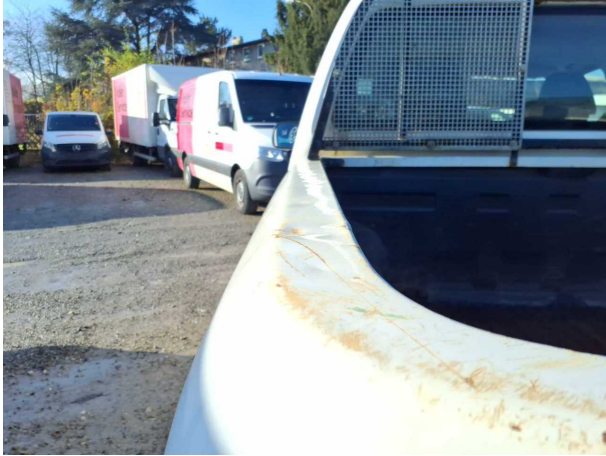
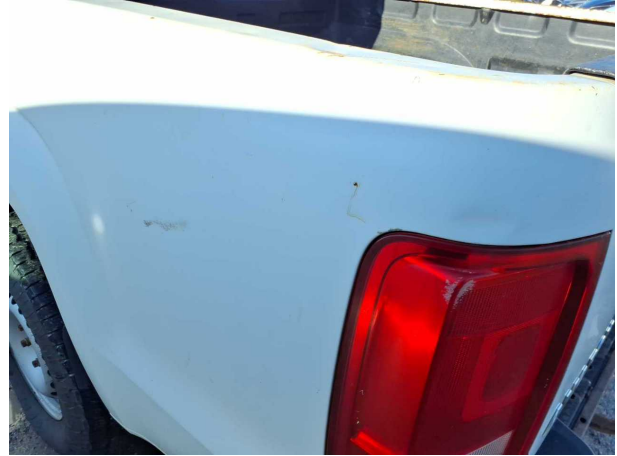
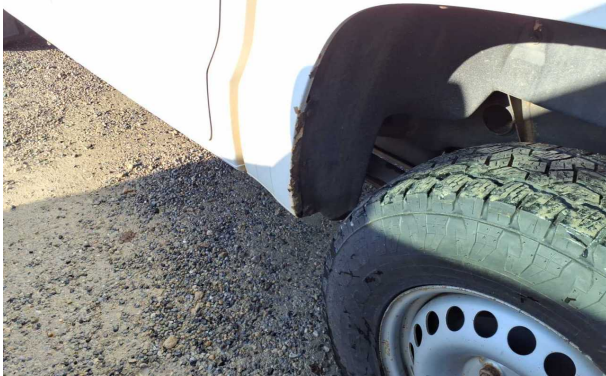
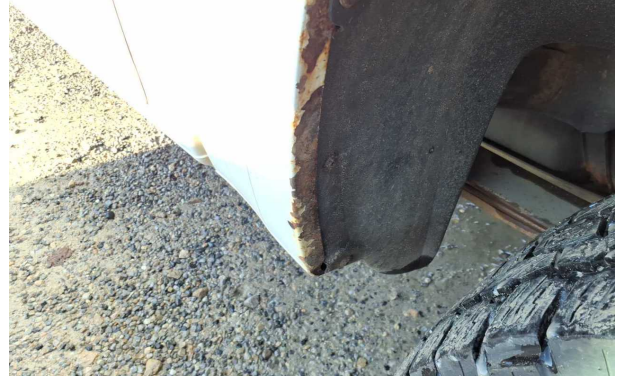
| Nr. | Bauteilgruppe | Beschreibung |
|---|---|---|
| 12 | Seitenwand links | Seitenwand - Delle / Lackschaden - instandsetzen und lackieren |

**Beschädigung #12:** Seitenwand links: Seitenwand - Delle / Lackschaden - instandsetzen und lackieren

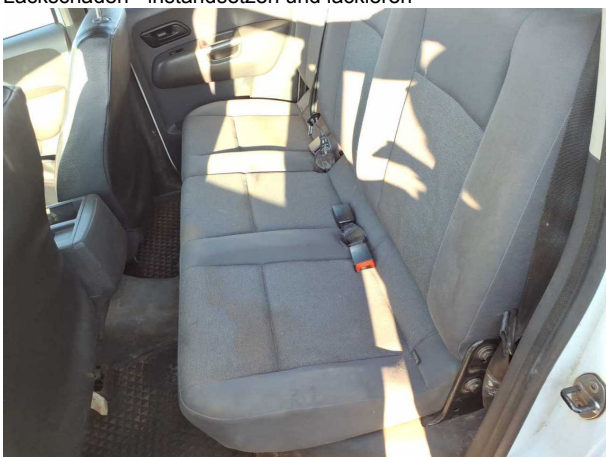
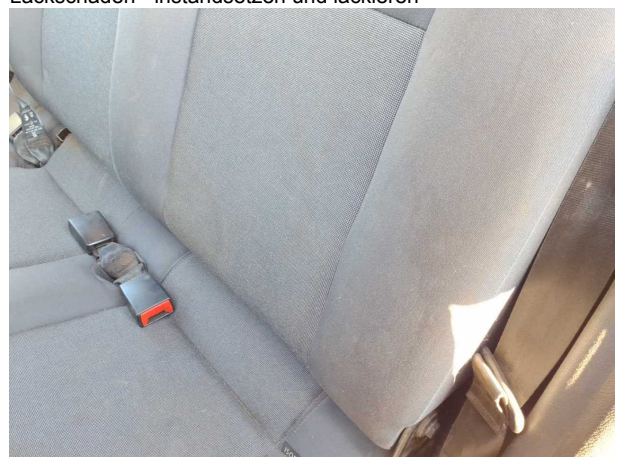
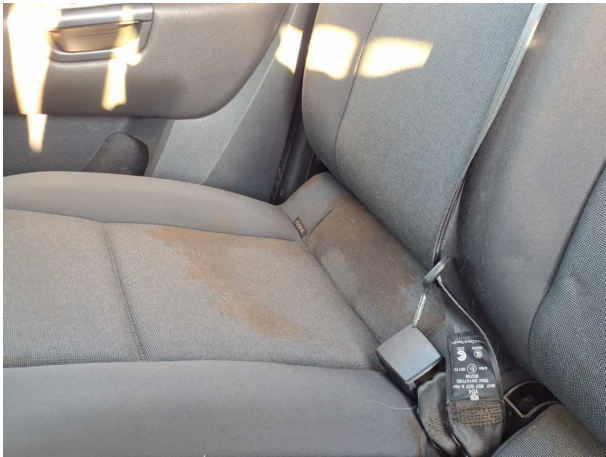
| Nr. | Bauteilgruppe | Beschreibung |
|---|---|---|
| 13 | Sitz hinten | Rücksitz - verschmutzt - reinigen |

**Beschädigung #13:** Sitz hinten: Rücksitz - verschmutzt - reinigen

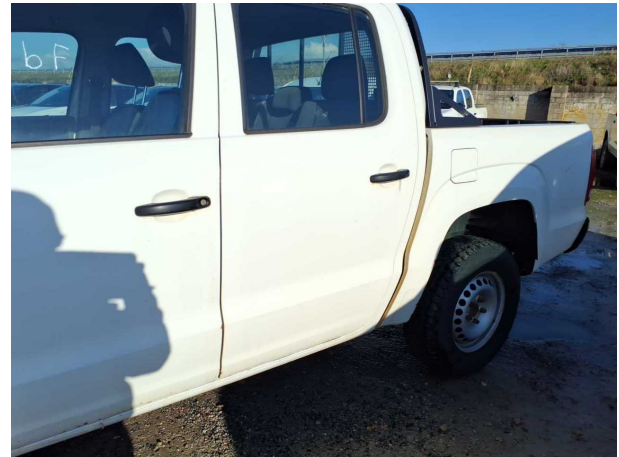
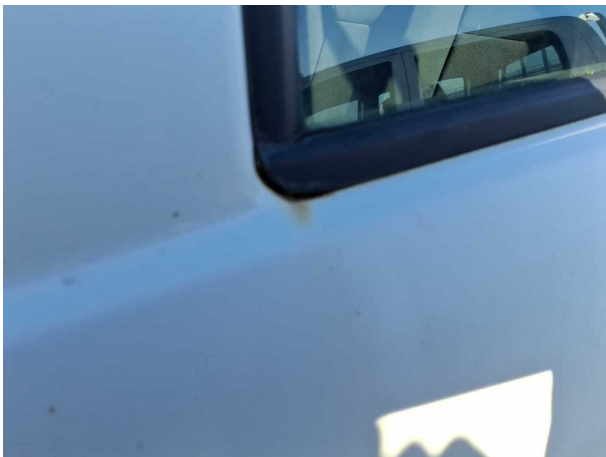
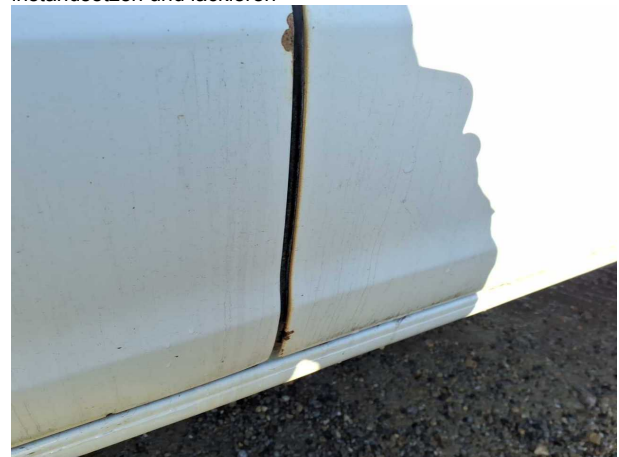
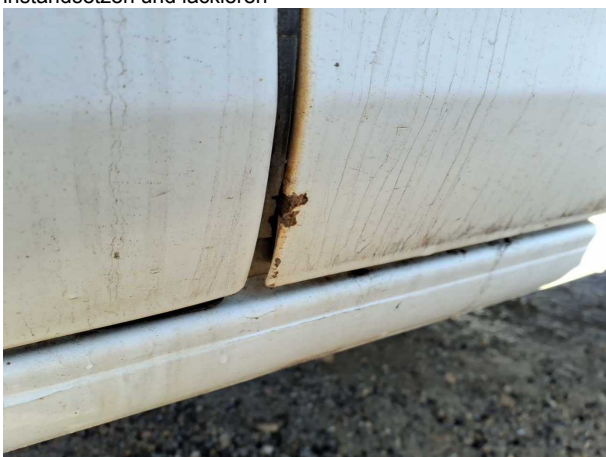
| Nr. | Bauteilgruppe | Beschreibung |
|---|---|---|
| 14 | Tür hinten links | Tür - Lackmangel - instandsetzen und lackieren |

**Beschädigung #14:** Tür hinten links: Tür - Lackmangel - instandsetzen und lackieren

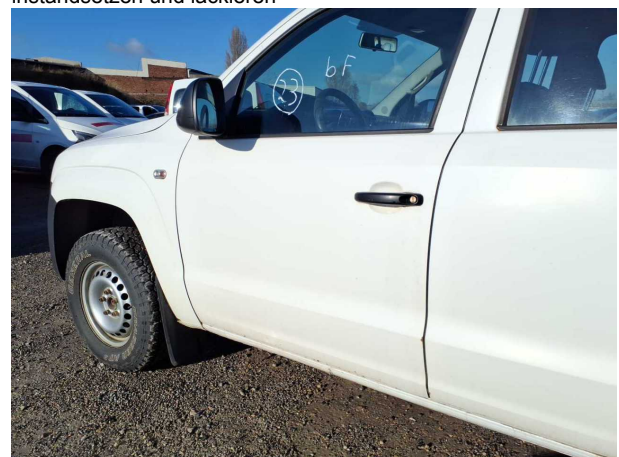
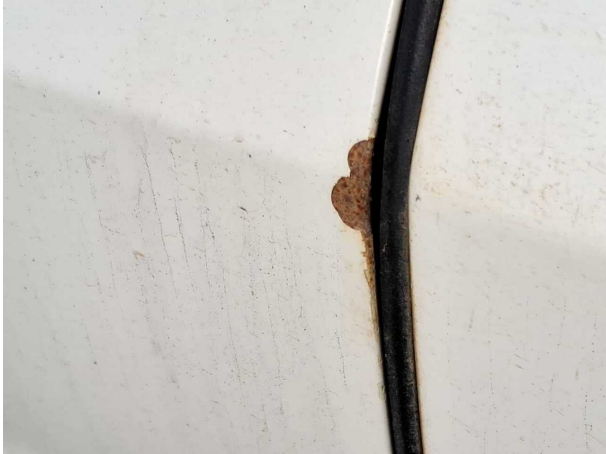
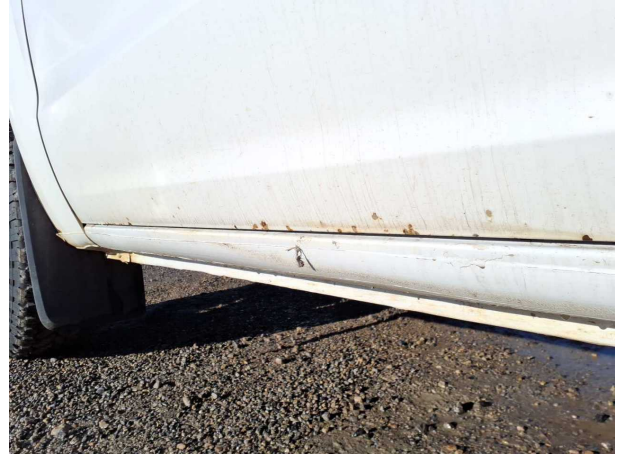
| Nr. | Bauteilgruppe | Beschreibung |
|---|---|---|
| 15 | Tür vorn links | Tür - Lackmangel - instandsetzen und lackieren |

**Beschädigung #15:** Tür vorn links: Tür - Lackmangel - instandsetzen und lackieren

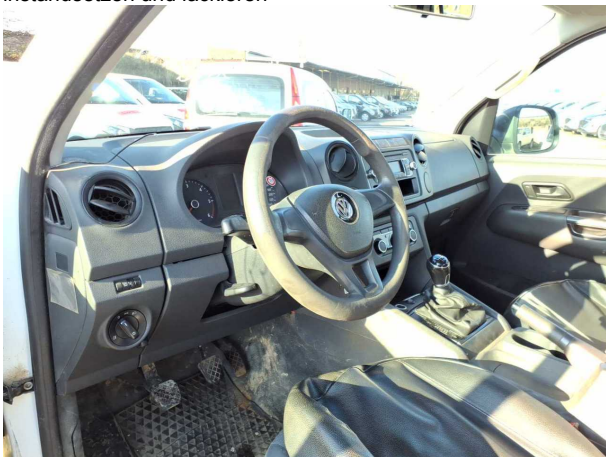
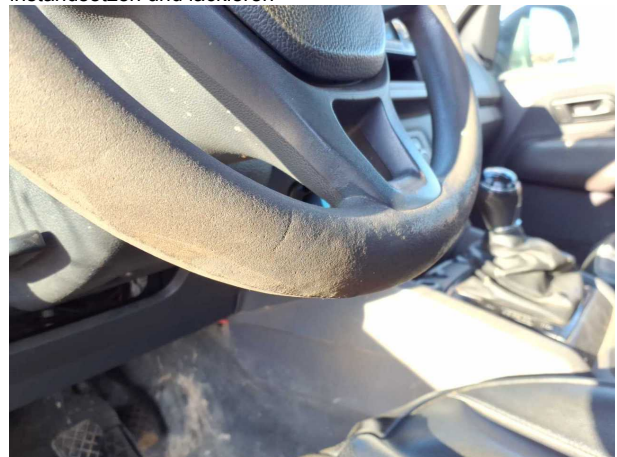
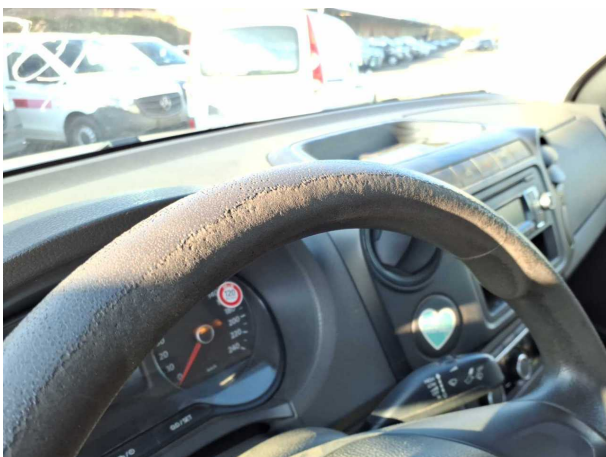
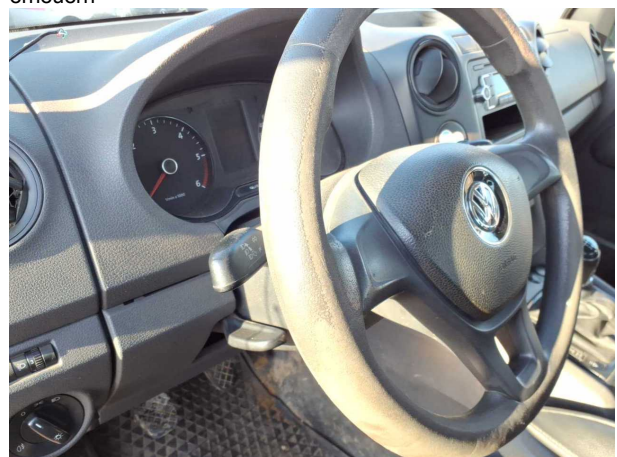
| Nr. | Bauteilgruppe | Beschreibung |
|---|---|---|
| 16 | Lenkanlage | Lenkrad - beschädigt - erneuern |

**Beschädigung #16:** Lenkanlage: Lenkrad - beschädigt - erneuern

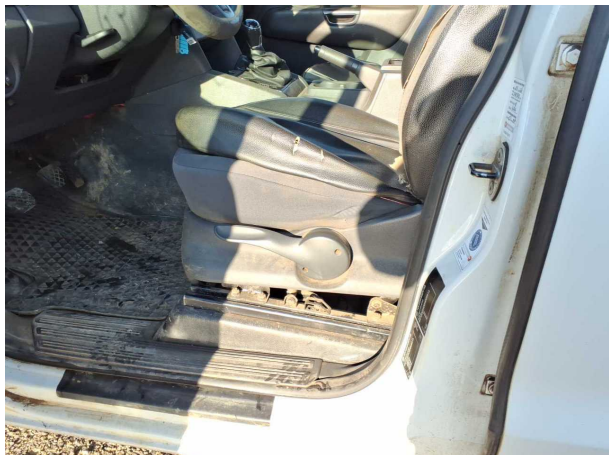
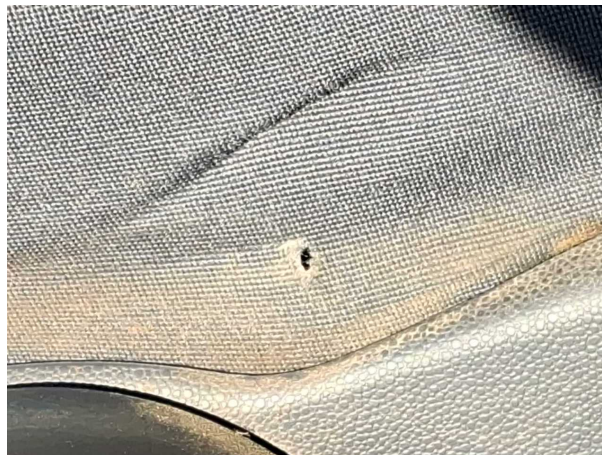
| Nr. | Bauteilgruppe | Beschreibung |
|---|---|---|
| 17 | Sitz vorn | Sitzbezug links - gebrochen / gerissen - erneuern |

**Beschädigung #17:** Sitz vorn: Sitzbezug links - gebrochen / gerissen - erneuern

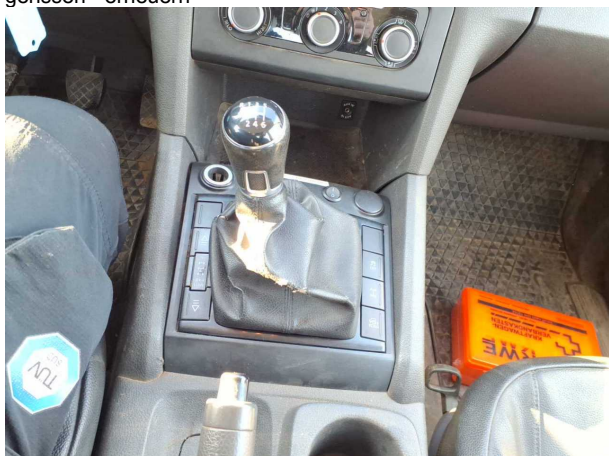
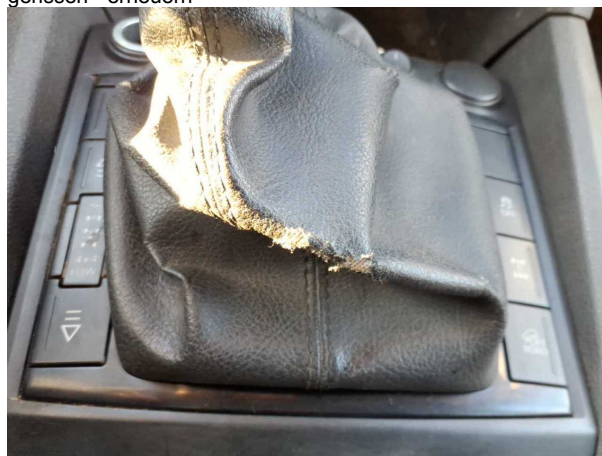
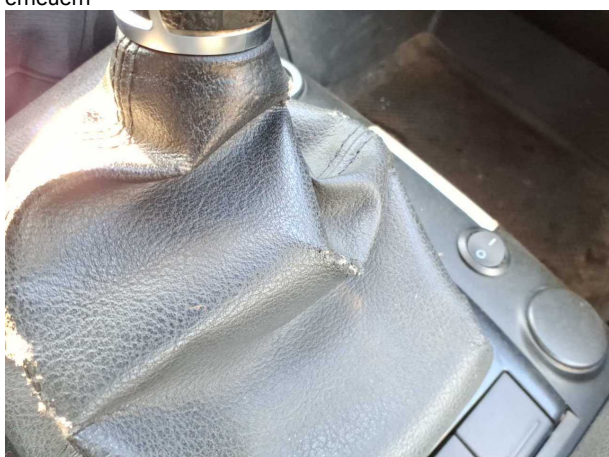
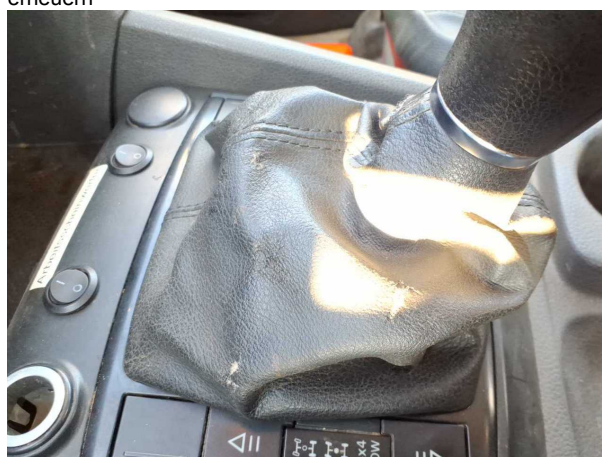
| Nr. | Bauteilgruppe | Beschreibung |
|---|---|---|
| 18 | Getriebe | Schaltmanschette - beschädigt - erneuern |

**Beschädigung #18:** Getriebe: Schaltmanschette - beschädigt - erneuern

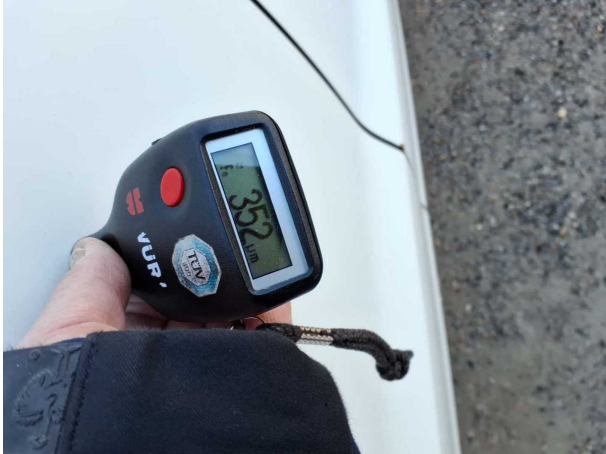
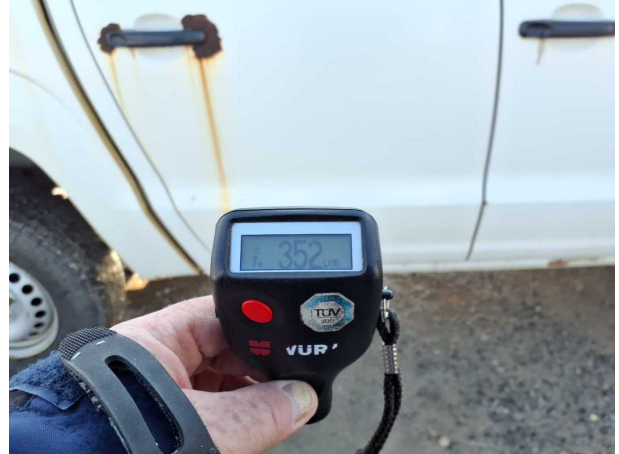
| Nr. | Ort |
|---|---|
| 1 | Tür hinten rechts, Reparaturechnung nicht vorhanden |

| Nr. | Ort | Messung |
|---|---|---|
| 1 | Tür hinten rechts | 352 µm |

**Nachlackierung 1: Tür hinten rechts**
