25.11.2025

029680

**TÜVNORD****Zustandsbericht****TÜV NORD Autoservice GmbH - Wurster Straße 92 - 27580 Bremerhaven**

Datenquelle: **VIN-Abfrage**  
Hersteller: **Skoda**  
Typ: **Octavia Combi**  
Fahrgestellnummer: **TMBHM61ZXB8029680**  
Erstzulassung: **11.01.2011**  
Getriebe / Gänge: **Schaltgetriebe, 6 Gänge**  
Schadstoffklasse: **EU5**  
Vorverwendung: **Privat**

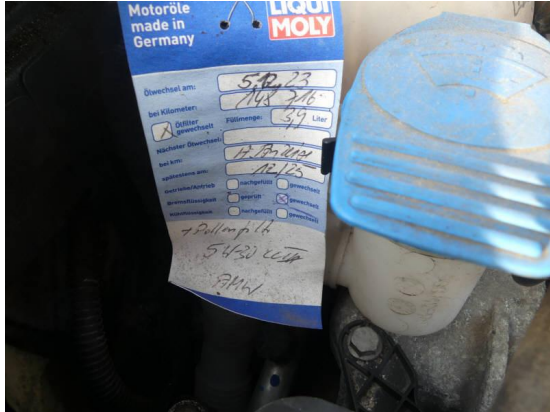
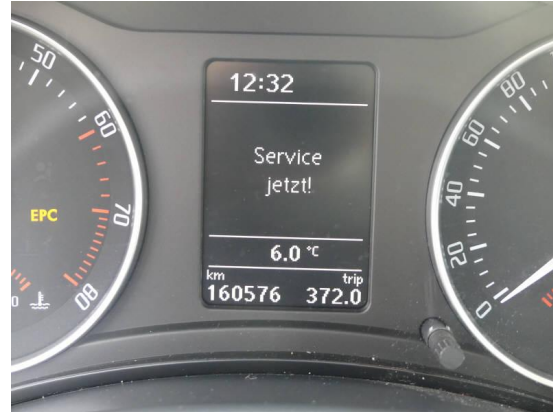
| Nr. | Teil | Bild Nr. | Schaden | Kommentar |
|---|---|---|---|---|
| 1 | Wartung | 1, 2 | fällig | |

Bild 1: Wartung-Pflege / Wartung fällig

Bild 2: Wartung-Pflege / Wartung fällig

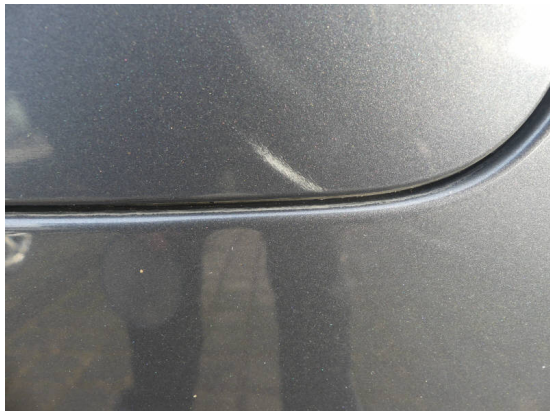
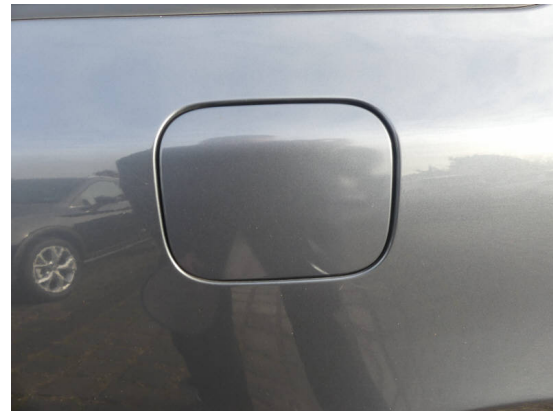
| Nr. | Teil | Bild Nr. | Schaden | Kommentar |
|---|---|---|---|---|
| 2 | Tankklappe | 3, 4 | Kratzer | |

Bild 3: Karosserie / Tankklappe Kratzer

Bild 4: Karosserie / Tankklappe Kratzer

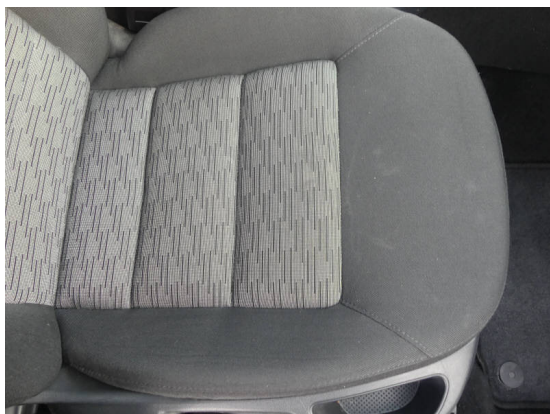
| Nr. | Teil | Bild Nr. | Schaden | Kommentar |
|---|---|---|---|---|
| 3 | Sitze | 5 | fleckig | |

Bild 5: Innenraum / Sitze fleckig

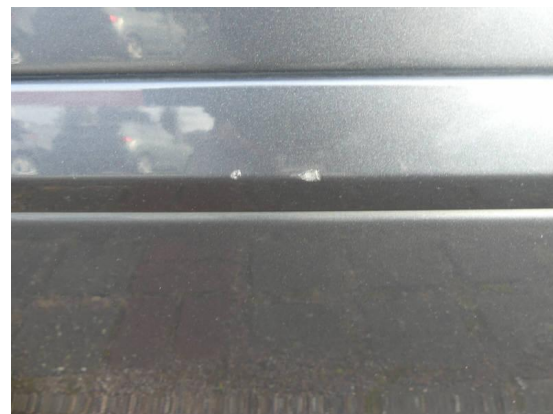
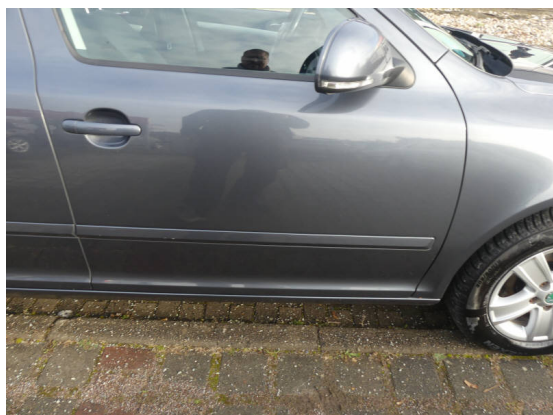
| Nr. | Teil | Bild Nr. | Schaden | Kommentar |
|---|---|---|---|---|
| 4 | Tür vorne rechts | 6, 7 | Kratzer | |

Bild 6: Karosserie / Tür vorne rechts Kratzer

Bild 7: Karosserie / Tür vorne rechts Kratzer

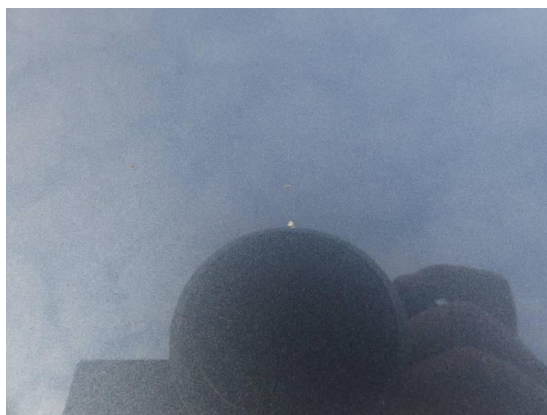
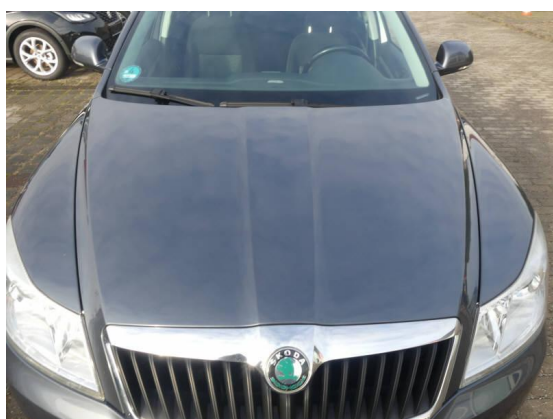
| Nr. | Teil | Bild Nr. | Schaden | Kommentar |
|---|---|---|---|---|
| 5 | Motorhaube | 8, 9 | Steinschläge | |

Bild 8: Karosserie / Motorhaube Steinschläge

Bild 9: Karosserie / Motorhaube Steinschläge

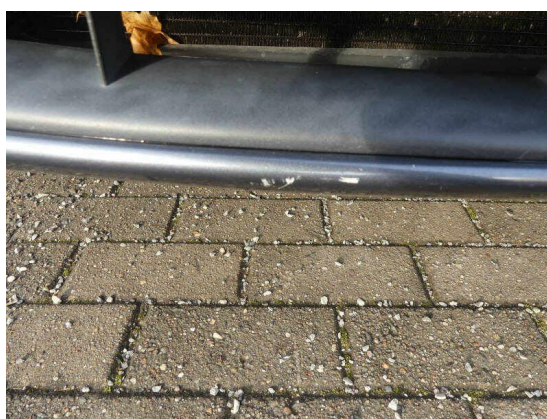
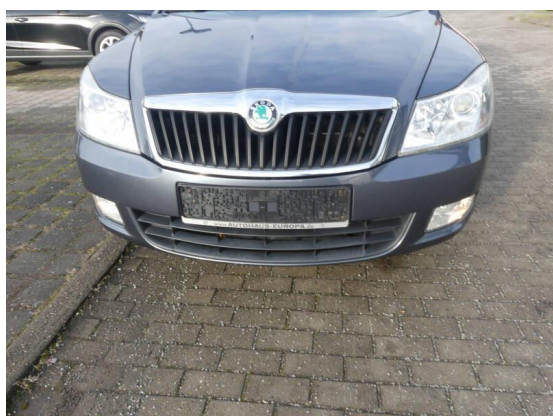
| Nr. | Teil | Bild Nr. | Schaden | Kommentar |
|---|---|---|---|---|
| 6 | Stoßfänger vorn | 10, 11 | Kratzer | |

Bild 10: Karosserie / Stoßfänger vorn Kratzer

Bild 11: Karosserie / Stoßfänger vorn Kratzer

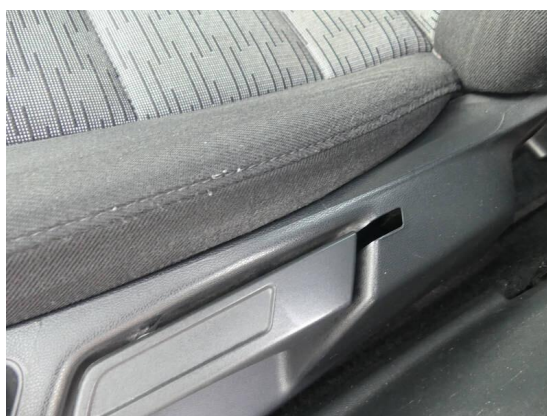
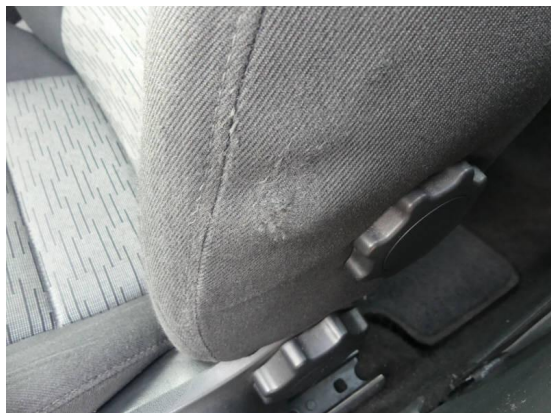
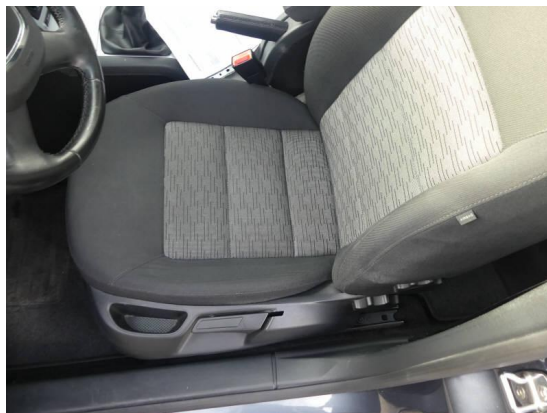
| Nr. | Teil | Bild Nr. | Schaden | Kommentar |
|---|---|---|---|---|
| 7 | Fahrersitzbezug und Polster | 12, 13, 14 | verschlissen | |

Bild 12: Innenraum / Fahrersitzbezug und Polster verschlissen

Bild 13: Innenraum / Fahrersitzbezug und Polster verschlissen

Bild 14: Innenraum / Fahrersitzbezug und Polster verschlissen

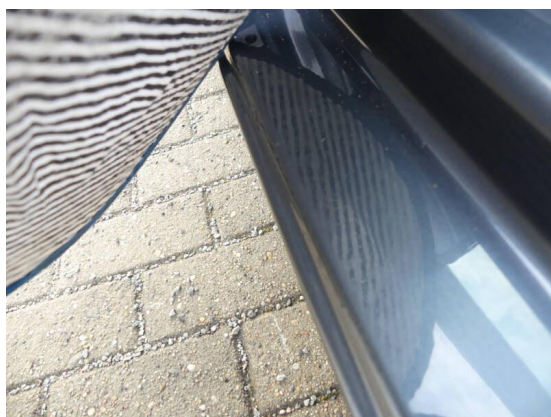
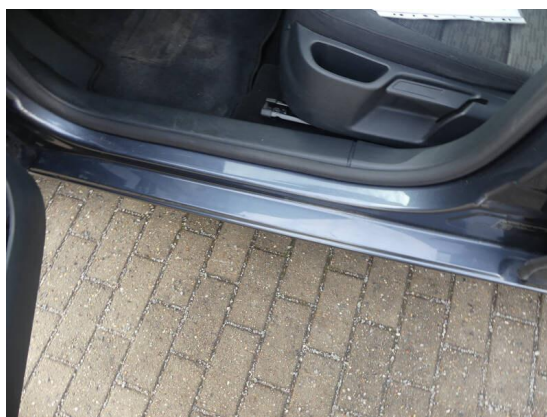
| Nr. | Teil | Bild Nr. | Schaden | Kommentar |
|---|---|---|---|---|
| 8 | Einstieg vorne links | 15, 16 | Delle | |

Bild 15: Karosserie / Einstieg vorne links Delle

Bild 16: Karosserie / Einstieg vorne links Delle

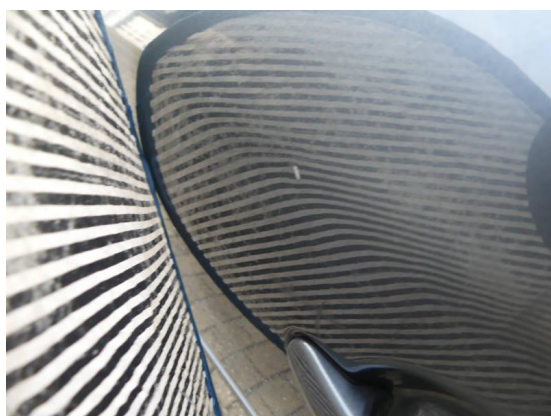
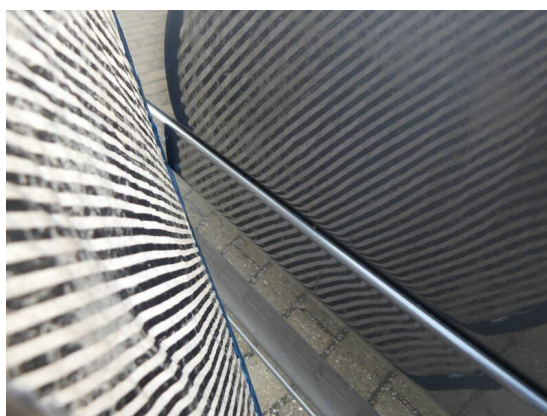
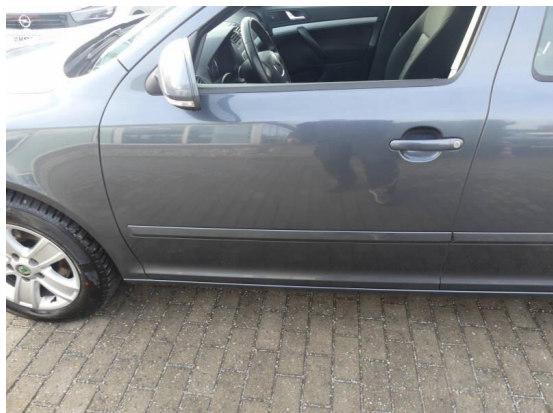
| Nr. | Teil | Bild Nr. | Schaden | Kommentar |
|---|---|---|---|---|
| 9 | Tür vorne links | 17, 18, 19 | Dellen und zerkratzt | |

Bild 17: Karosserie / Tür vorne links Dellen und zerkratzt

Bild 18: Karosserie / Tür vorne links Dellen und zerkratzt

Bild 19: Karosserie / Tür vorne links Dellen und zerkratzt

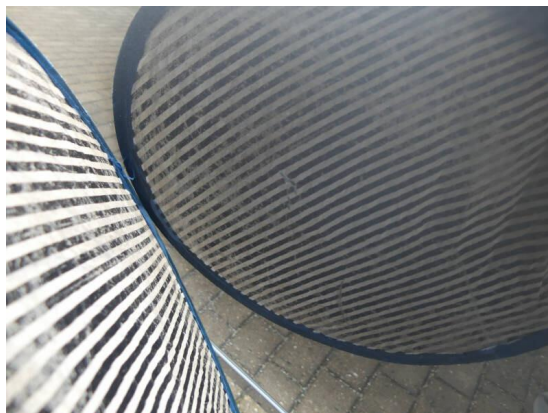
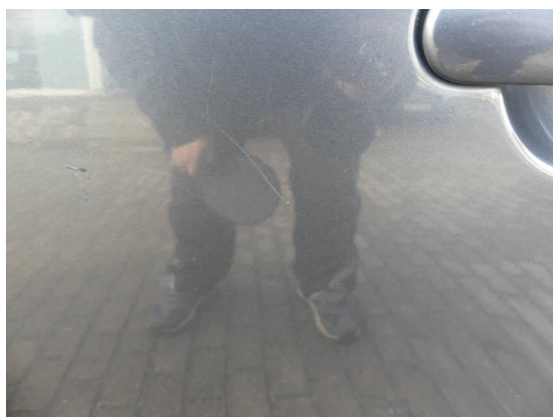
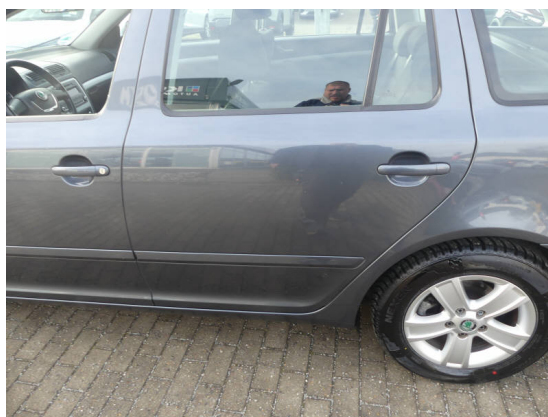
| Nr. | Teil | Bild Nr. | Schaden | Kommentar |
|---|---|---|---|---|
| 10 | Tür hinten links | 20, 21, 22 | Dellen und zerkratzt | |

Bild 20: Karosserie / Tür hinten links Dellen und zerkratzt

Bild 21: Karosserie / Tür hinten links Dellen und zerkratzt

Bild 22: Karosserie / Tür hinten links Dellen und zerkratzt

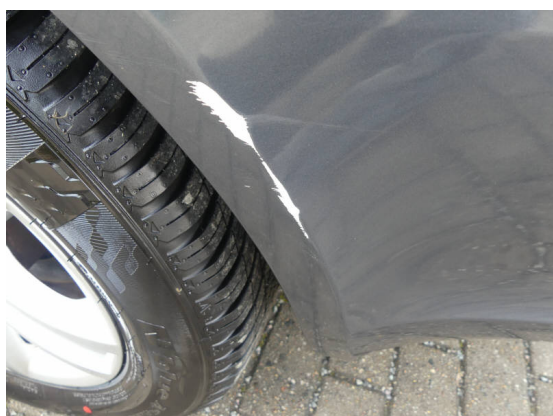
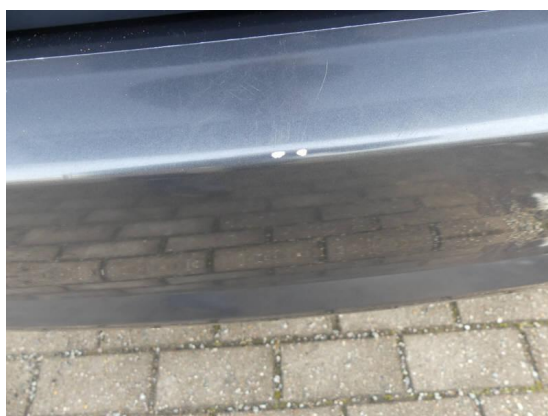
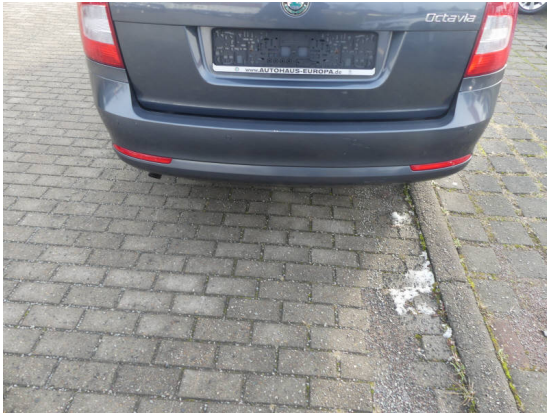
| Nr. | Teil | Bild Nr. | Schaden | Kommentar |
|---|---|---|---|---|
| 11 | Stoßfänger hinten | 23, 24,<br>25 | zerkratzt | |

Bild 23: Karosserie / Stoßfänger hinten zerkratzt

Bild 24: Karosserie / Stoßfänger hinten zerkratzt

**Bild 25: Karosserie / Stoßfänger hinten zerkratzt**

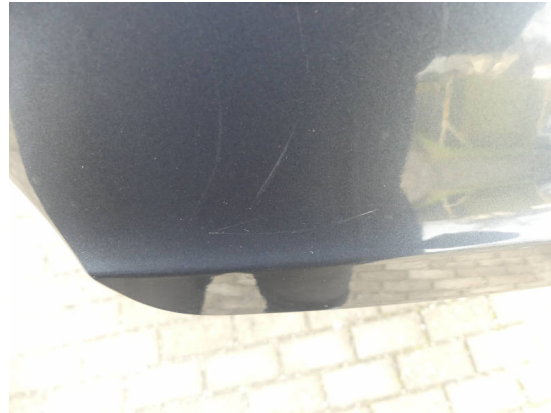
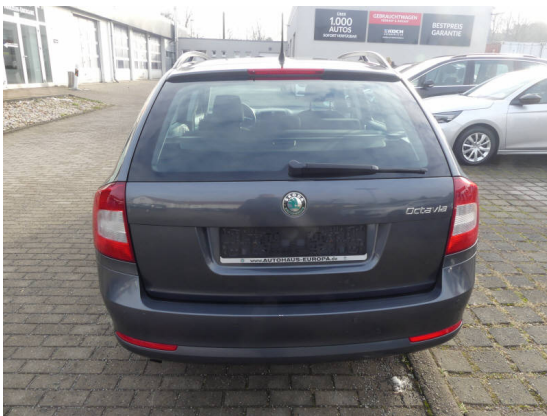
| Nr. | Teil | Bild Nr. | Schaden | Kommentar |
|---|---|---|---|---|
| 12 | Heckklappe | 26, 27 | Kratzer | |

**Bild 26: Karosserie / Heckklappe Kratzer**

**Bild 27: Karosserie / Heckklappe Kratzer**
