Koch Gruppe Automobile AG  
Marzahner Chaussee 219  
12681-Berlin

25.11.2025

**TÜVNORD****Zustandsbericht****TÜV NORD Autoservice GmbH - Wurster Straße 92 - 27580 Bremerhaven**

Datenquelle: **VIN-Abfrage**  
Hersteller: **Volkswagen**  
Typ: **Golf VI**  
Fahrgestellnummer: **WVWZZZ1KZAP055052**  
Erstzulassung: **06.10.2009**  
Getriebe / Gänge: **Automatikgetriebe, 7 Gänge**  
Schadstoffklasse: **EU5**  
Vorverwendung: **Privat**

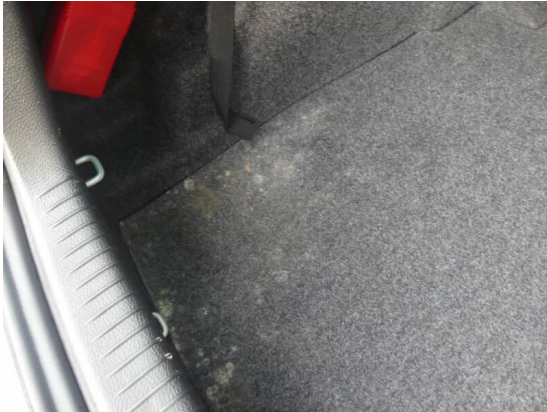
| Nr. | Teil | Bild Nr. | Schaden | Kommentar |
|---|---|---|---|---|
| 1 | Kofferraumteppich | 1 | Schimmel | |

Bild 1: Innenraum / Kofferraumteppich Schimmel

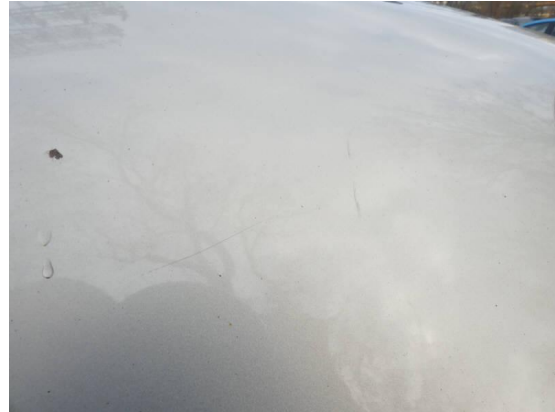
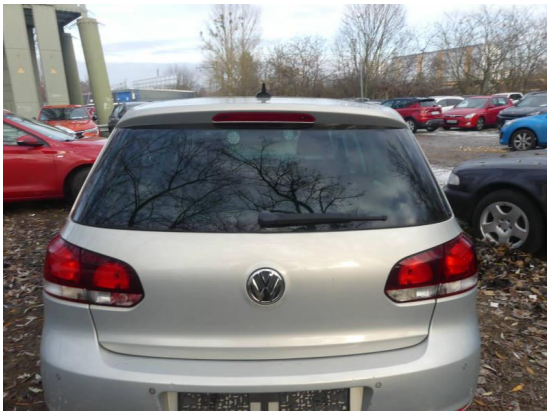
| Nr. | Teil | Bild Nr. | Schaden | Kommentar |
|---|---|---|---|---|
| 2 | Heckklappe | 2, 3 | zerkratzt | |

Bild 2: Karosserie / Heckklappe zerkratzt

Bild 3: Karosserie / Heckklappe zerkratzt

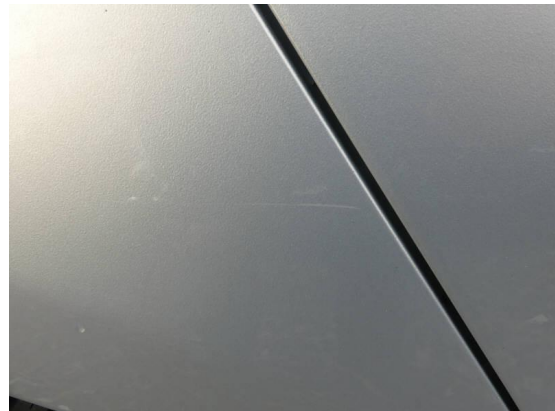
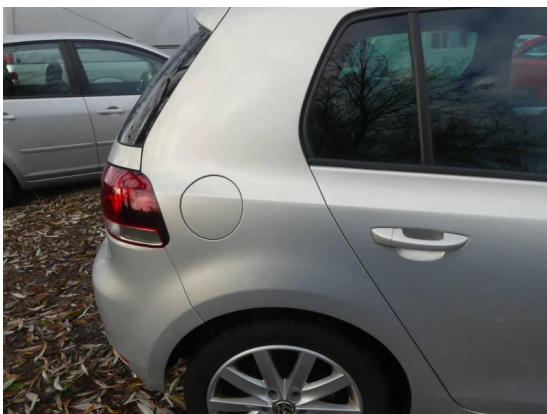
| Nr. | Teil | Bild Nr. | Schaden | Kommentar |
|---|---|---|---|---|
| 3 | Seitenteil rechts | 4, 5 | Kratzer | |

Bild 4: Karosserie / Seitenteil rechts Kratzer

Bild 5: Karosserie / Seitenteil rechts Kratzer

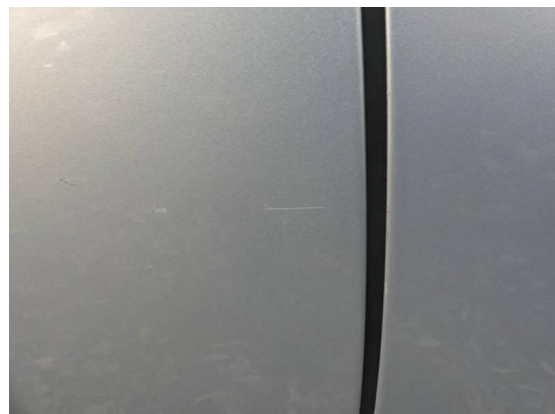
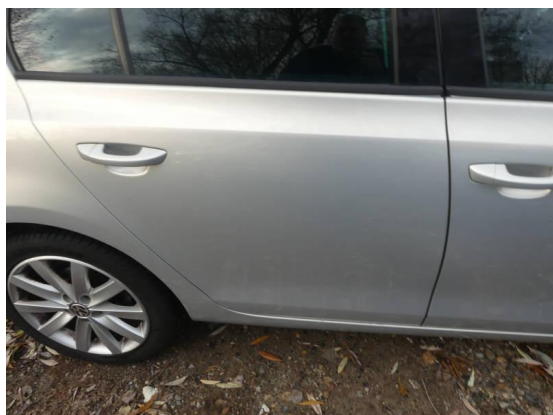
| Nr. | Teil | Bild Nr. | Schaden | Kommentar |
|---|---|---|---|---|
| 4 | Tür hinten rechts | 6, 7 | Kratzer | |

Bild 6: Karosserie / Tür hinten rechts Kratzer

Bild 7: Karosserie / Tür hinten rechts Kratzer

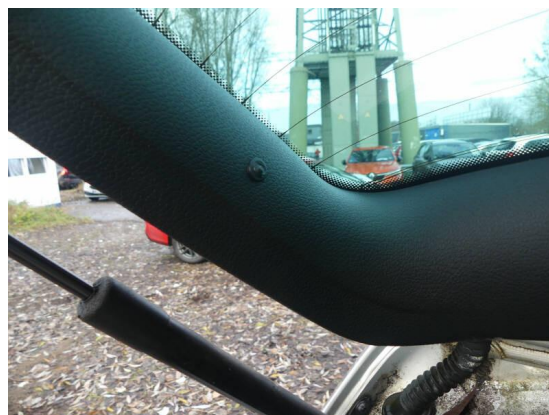
| Nr. | Teil | Bild Nr. | Schaden | Kommentar |
|---|---|---|---|---|
| 5 | Hacken für Kofferraumabdeckung links | 8 | abgebrochen | |

Bild 8: Innenraum / Hacken für Kofferraumabdeckung links abgebrochen

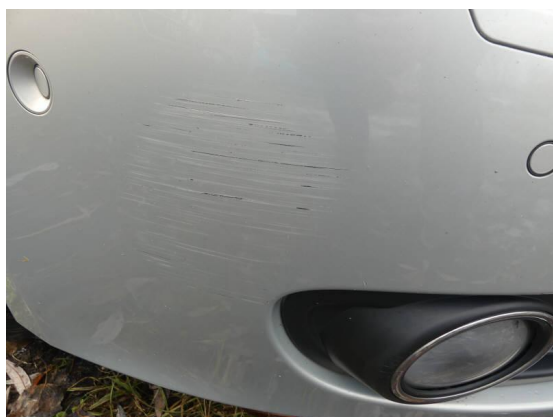
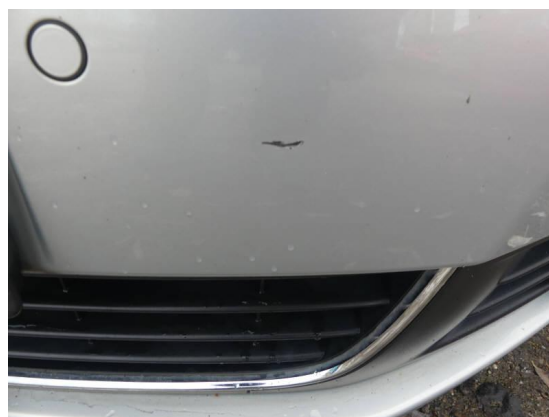
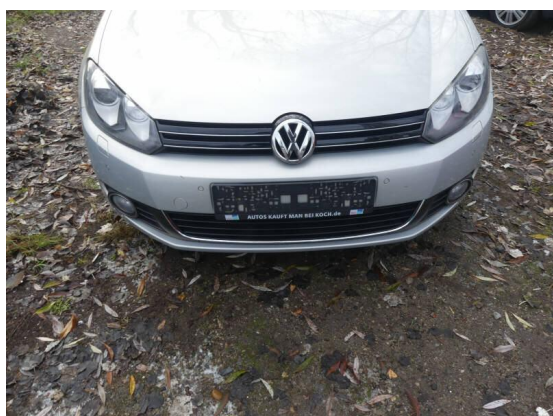
| Nr. | Teil | Bild Nr. | Schaden | Kommentar |
|---|---|---|---|---|
| 6 | Stoßfänger vorn | 9, 10, 11 | zerkratzt | |

Bild 9: Karosserie / Stoßfänger vorn zerkratzt

Bild 10: Karosserie / Stoßfänger vorn zerkratzt

Bild 11: Karosserie / Stoßfänger vorn zerkratzt

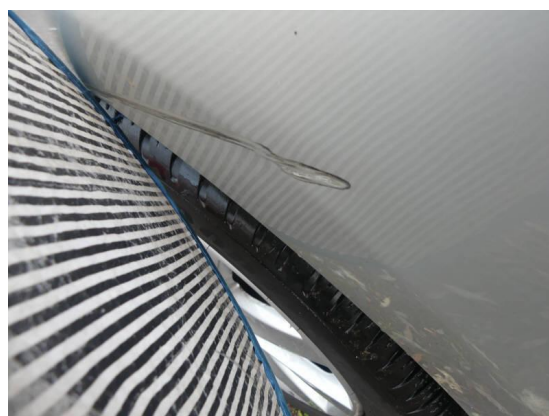
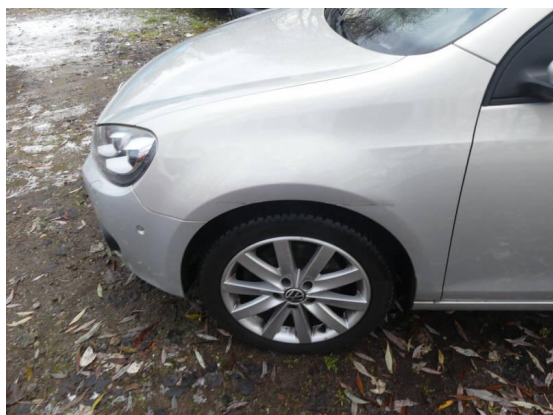
| Nr. | Teil | Bild Nr. | Schaden | Kommentar |
|---|---|---|---|---|
| 7 | Kotflügel links | 12, 13 | deformiert und zerkratzt | |

Bild 12: Karosserie / Kotflügel links deformiert und zerkratzt

Bild 13: Karosserie / Kotflügel links deformiert und zerkratzt

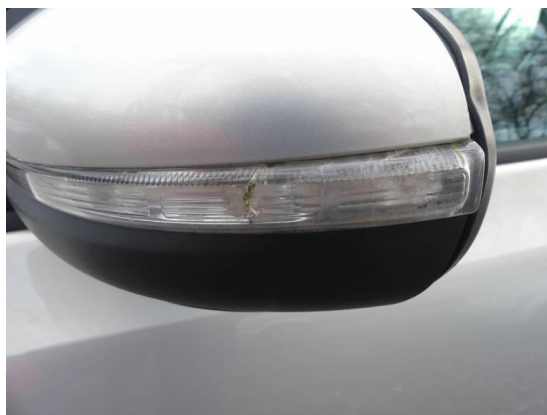
| Nr. | Teil | Bild Nr. | Schaden | Kommentar |
|---|---|---|---|---|
| 8 | Spiegel blinker links | 14 | gebrochen und ohne Funktion | |

Bild 14: Technik / Spiegel blinker links gebrochen und ohne Funktion

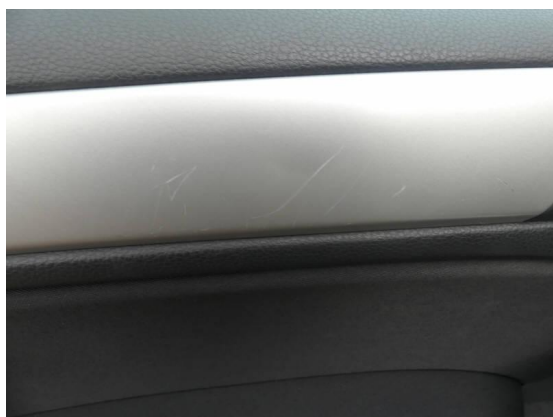
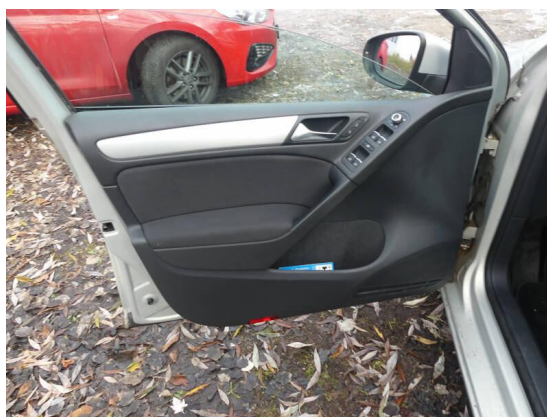
| Nr. | Teil | Bild Nr. | Schaden | Kommentar |
|---|---|---|---|---|
| 9 | Türverkleidung vorne links | 15, 16 | Kratzer | |

Bild 15: Innenraum / Türverkleidung vorne links Kratzer

Bild 16: Innenraum / Türverkleidung vorne links Kratzer

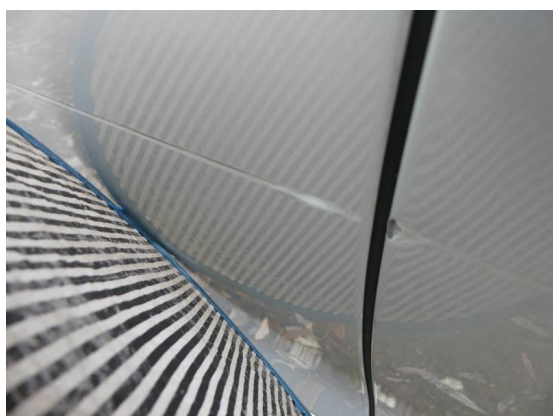
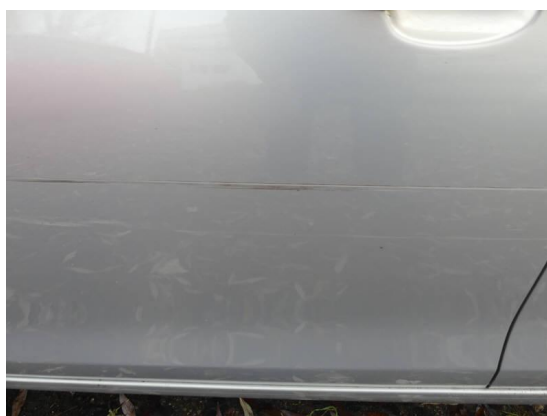
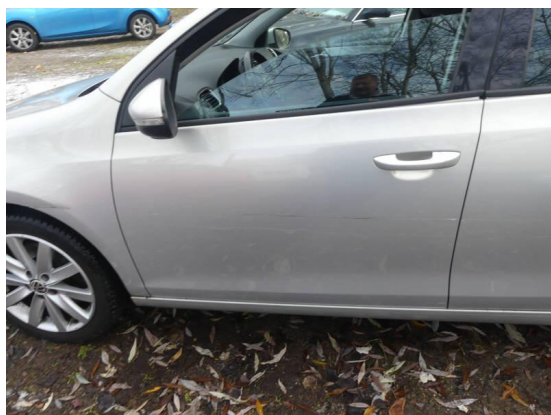
| Nr. | Teil | Bild Nr. | Schaden | Kommentar |
|---|---|---|---|---|
| 10 | Tür vorne links | 17, 18, 19 | deformiert und zerkratzt | |

Bild 17: Karosserie / Tür vorne links deformiert und zerkratzt

Bild 18: Karosserie / Tür vorne links deformiert und zerkratzt

Bild 19: Karosserie / Tür vorne links deformiert und zerkratzt

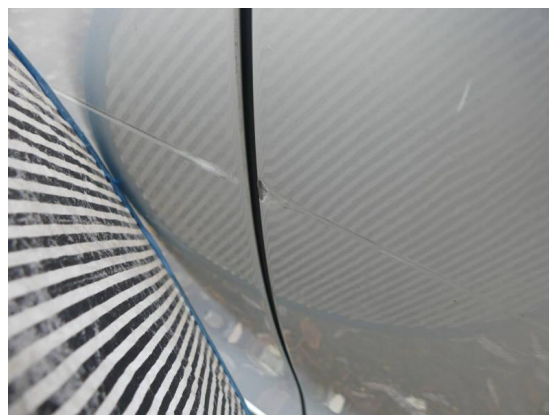
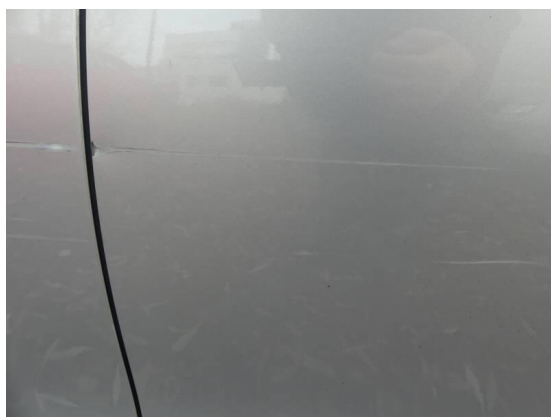
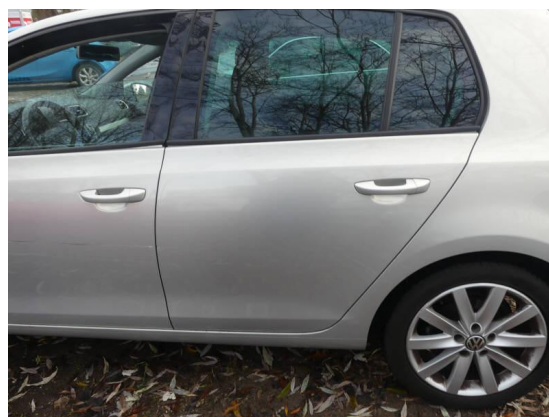
| Nr. | Teil | Bild Nr. | Schaden | Kommentar |
|---|---|---|---|---|
| 11 | Tür hinten links | 20, 21, 22 | deformiert und zerkratzt | |

Bild 20: Karosserie / Tür hinten links deformiert und zerkratzt

Bild 21: Karosserie / Tür hinten links deformiert und zerkratzt

Bild 22: Karosserie / Tür hinten links deformiert und zerkratzt

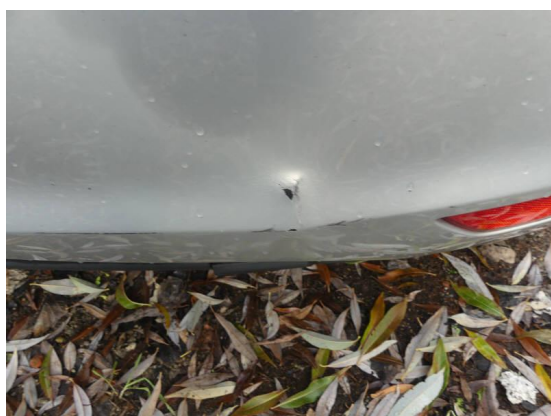
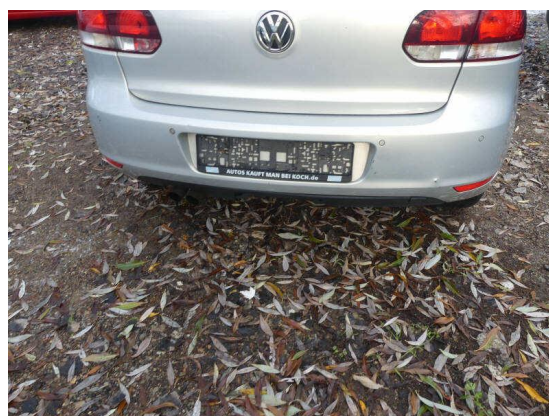
| Nr. | Teil | Bild Nr. | Schaden | Kommentar |
|---|---|---|---|---|
| 12 | Stoßfänger hinten | 23, 24 | deformiert und zerkratzt | |

Bild 23: Karosserie / Stoßfänger hinten deformiert und zerkratzt

Bild 24: Karosserie / Stoßfänger hinten deformiert und zerkratzt

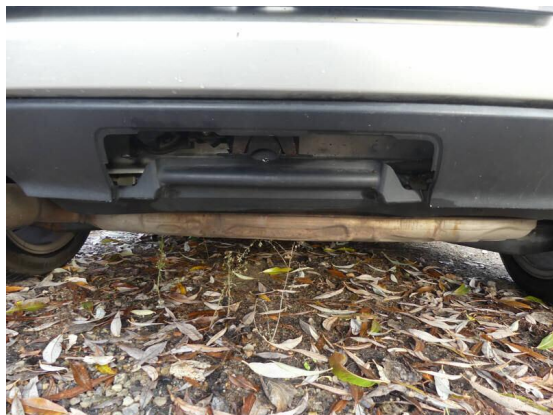
| Nr. | Teil | Bild Nr. | Schaden | Kommentar |
|---|---|---|---|---|
| 13 | Abdeckung AHK Ausschnitt | 25 | fehlt | |

Bild 25: Karosserie / Abdeckung AHK Ausschnitt fehlt

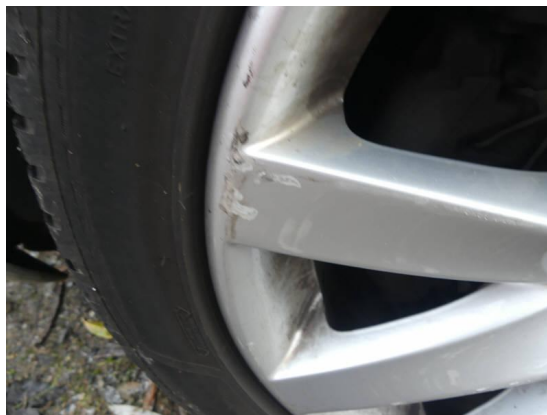
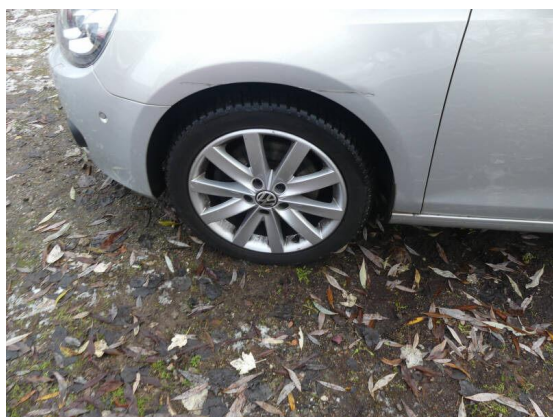
| Nr. | Teil | Bild Nr. | Schaden | Kommentar |
|---|---|---|---|---|
| 14 | Felge vorne links | 26, 27 | Bordsteinschaden | |

Bild 26: Reifen - Felge / Felge vorne links  
Bordsteinschaden

Bild 27: Reifen - Felge / Felge vorne links  
Bordsteinschaden

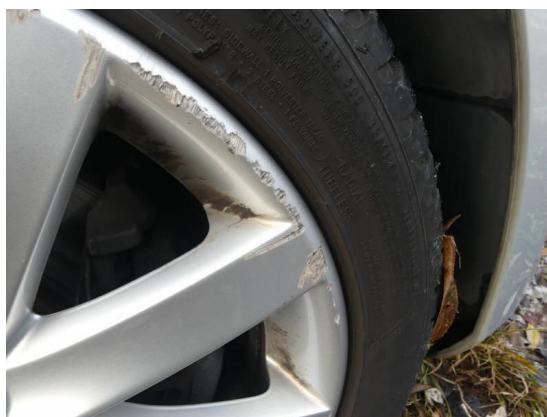
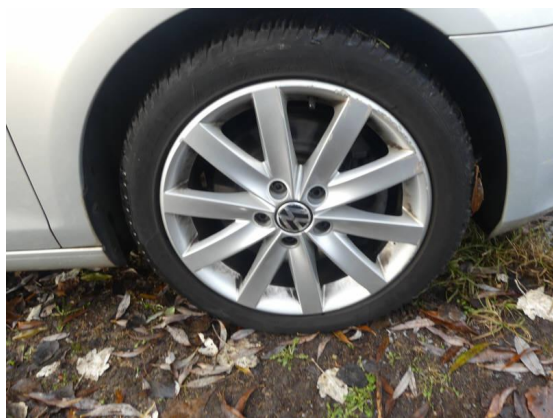
| Nr. | Teil | Bild Nr. | Schaden | Kommentar |
|---|---|---|---|---|
| 15 | Felge vorne rechts | 28, 29 | Bordsteinschaden | |

Bild 28: Reifen - Felge / Felge vorne rechts  
Bordsteinschaden

Bild 29: Reifen - Felge / Felge vorne rechts  
Bordsteinschaden
