25.11.2025

557549

**TÜVNORD****Zustandsbericht****TÜV NORD Autoservice GmbH - Wurster Straße 92 - 27580 Bremerhaven**

Datenquelle: **VIN-Abfrage**  
 Hersteller: **Fiat**  
 Typ: **Panda**  
 Fahrgestellnummer: **ZFA16900001557549**  
 Erstzulassung: **05.11.2009**  
 Getriebe / Gänge: **Schaltgetriebe, 5 Gänge**  
 Schadstoffklasse: **EU4**  
 Vorverwendung: **Privat**

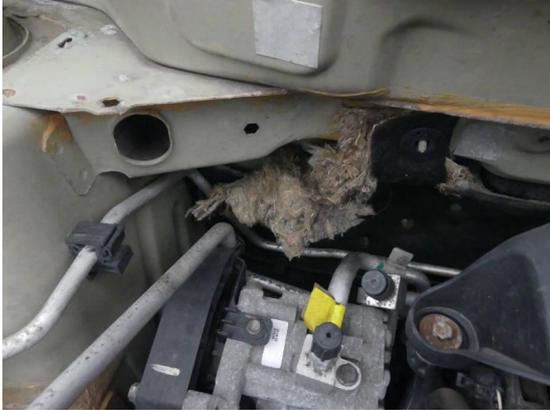
Bild 1: Technik / Dämmmatte Spritzwand zerrissen

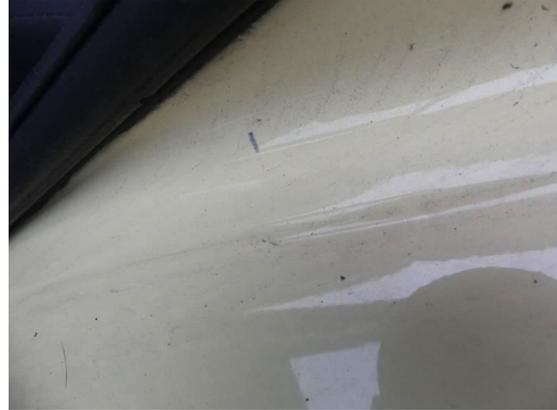
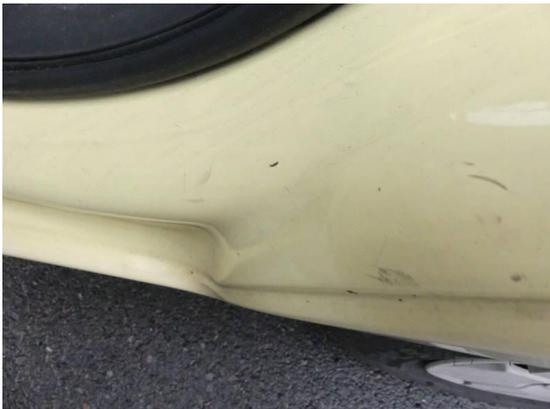
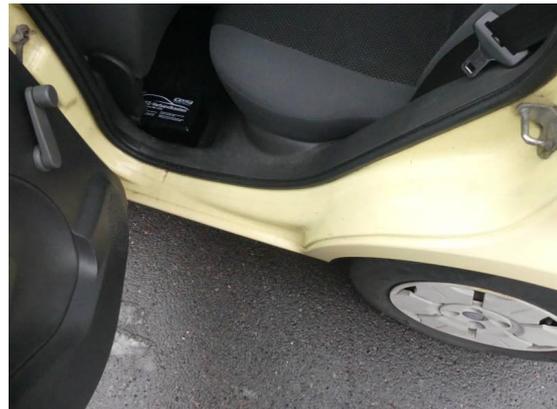
Bild 2: Karosserie / Einstieg hinten links zerkratzt

Bild 3: Karosserie / Einstieg hinten links zerkratzt

Bild 4: Karosserie / Einstieg hinten links zerkratzt

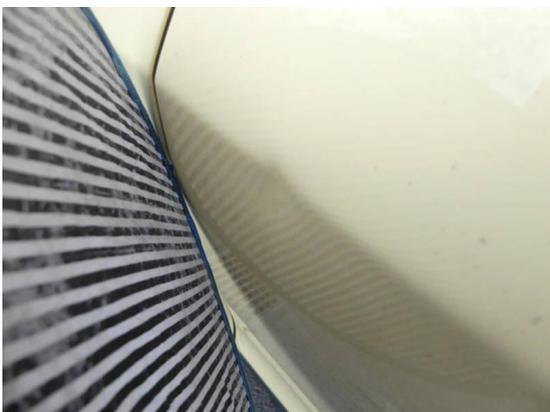
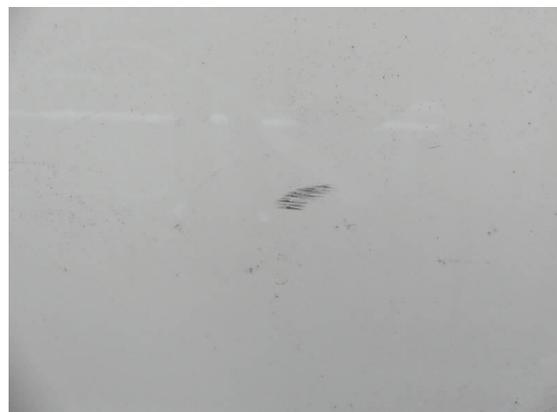
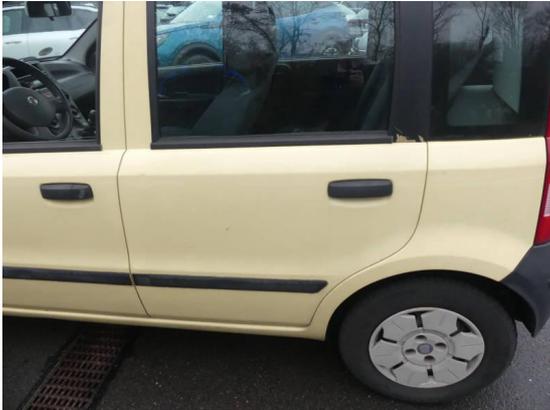
Bild 5: Karosserie / Tür hinten links leicht deformiert und zerkratzt

Bild 6: Karosserie / Tür hinten links leicht deformiert und zerkratzt

Bild 7: Karosserie / Tür hinten links leicht deformiert und zerkratzt

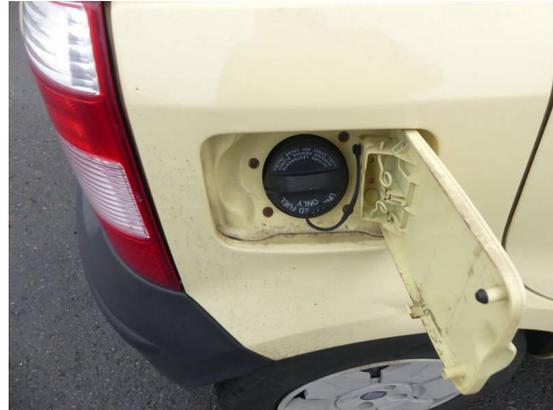
Bild 8: Technik / Verliersicherung Tankdeckel abgerissen

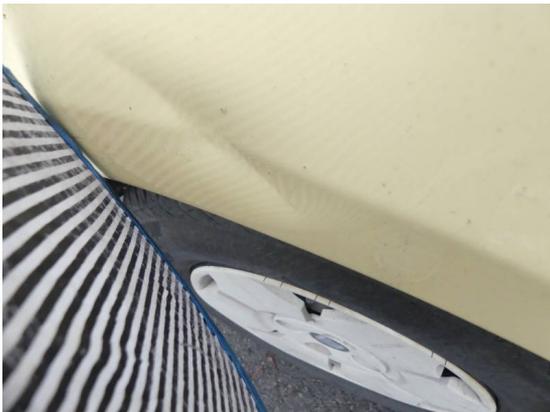
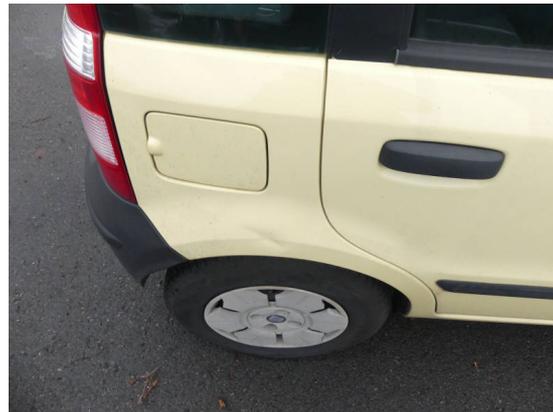
Bild 9: Karosserie / Seitenteil rechts deformiert

Bild 10: Karosserie / Seitenteil rechts deformiert

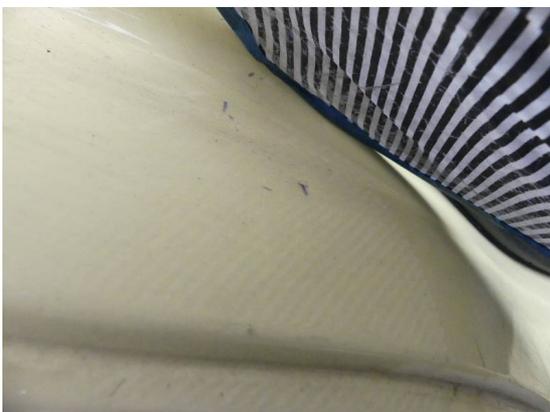
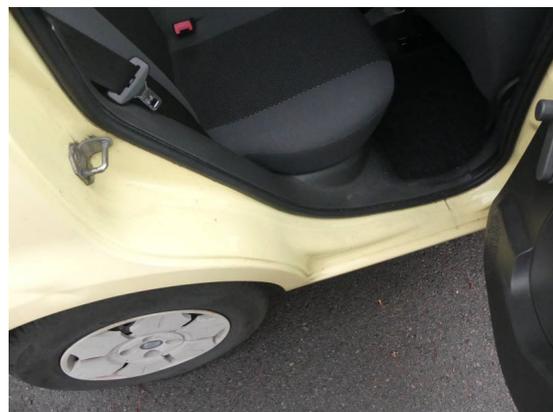
Bild 11: Karosserie / Einstieg hinten rechts Dellen und Kratzer

Bild 12: Karosserie / Einstieg hinten rechts Dellen und Kratzer

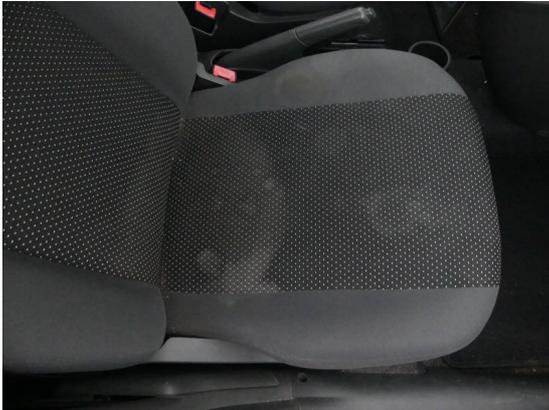
Bild 13: Innenraum / Sitze fleckig

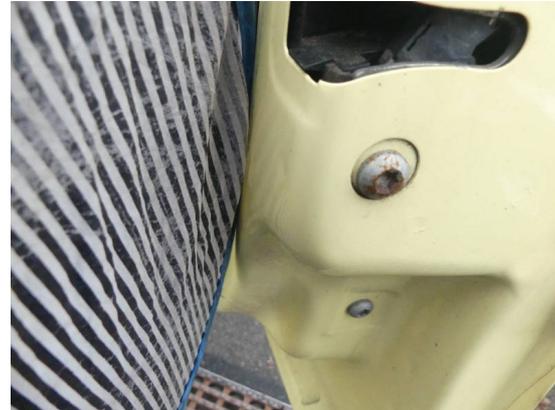
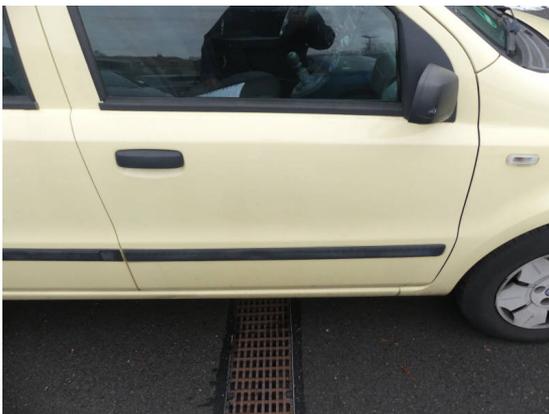
Bild 14: Karosserie / Tür vorne rechts Delle

Bild 15: Karosserie / Tür vorne rechts Delle

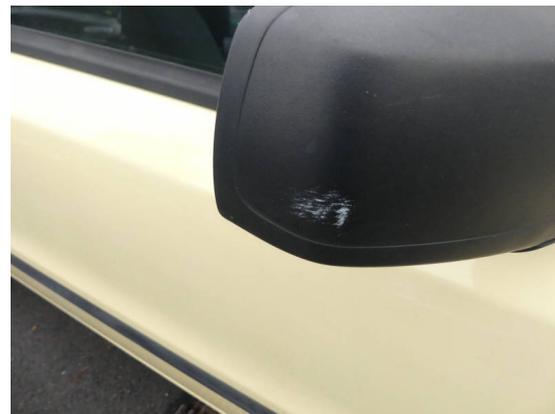
Bild 16: Karosserie / Spiegelkappe rechts Kratzer

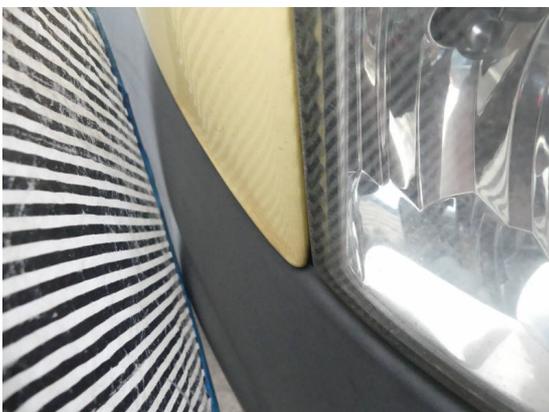
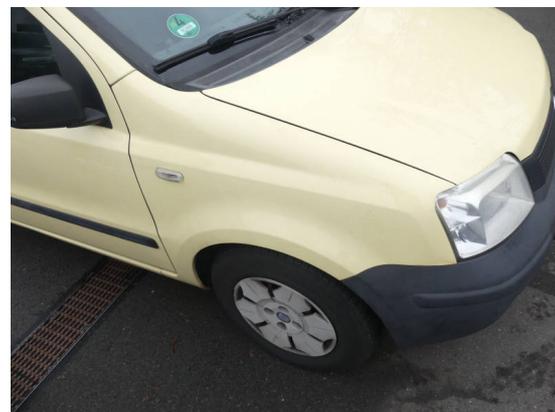
Bild 17: Karosserie / Kotflügel rechts deformiert und zerkratzt

Bild 18: Karosserie / Kotflügel rechts deformiert und zerkratzt

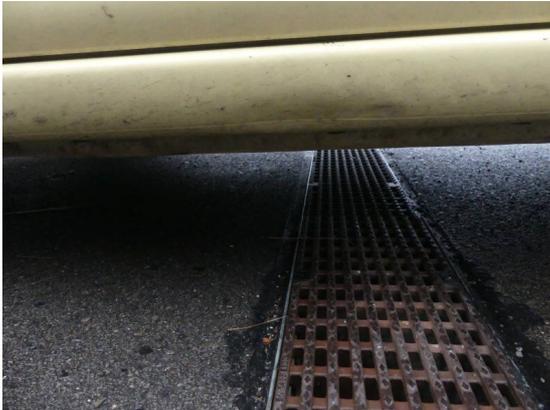
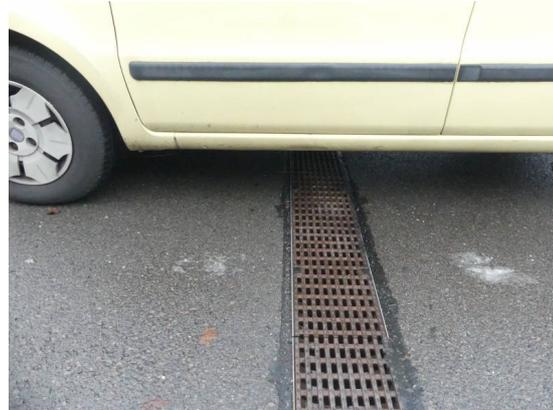
Bild 19: Karosserie / Schweller links eingedrückt

Bild 20: Karosserie / Schweller links eingedrückt

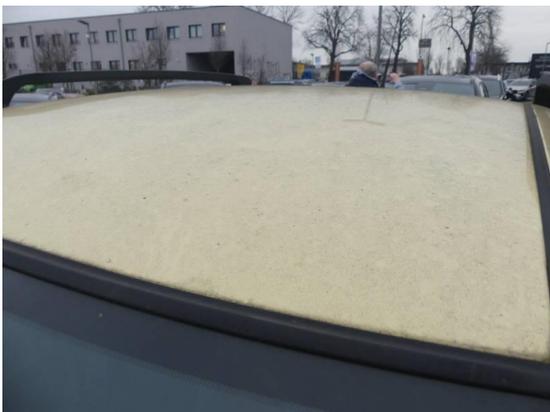
Bild 21: Wartung-Pflege / Lack verwittert

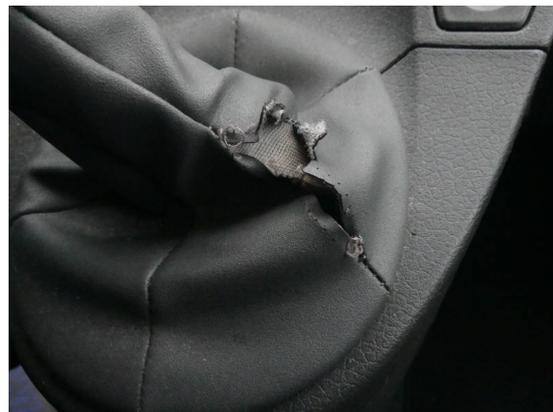
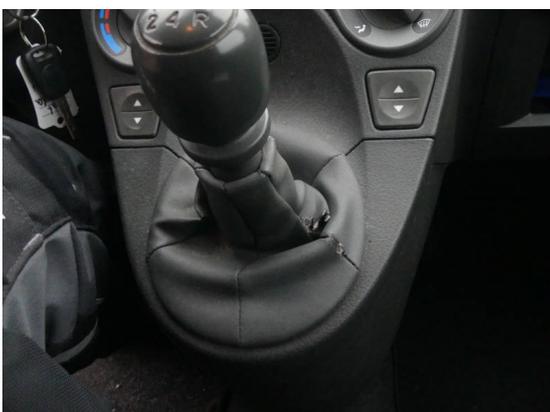
Bild 22: Innenraum / Schaltsack gerissen

Bild 23: Innenraum / Schaltsack gerissen

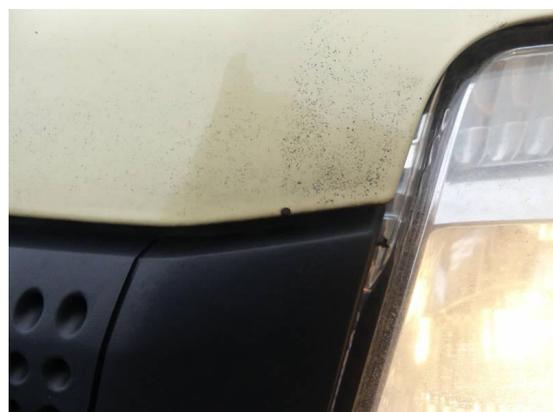
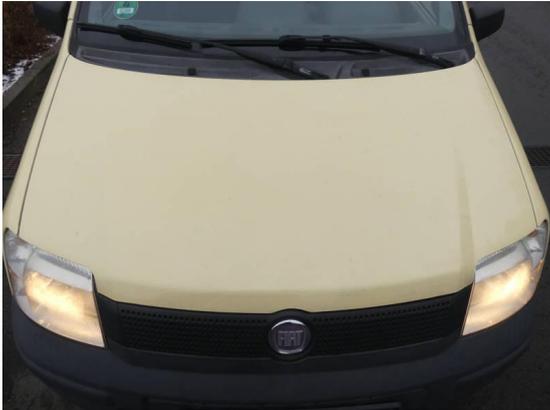
Bild 24: Karosserie / Motorhaube Steinschlag mit Korrosion

Bild 25: Karosserie / Motorhaube Steinschlag mit Korrosion

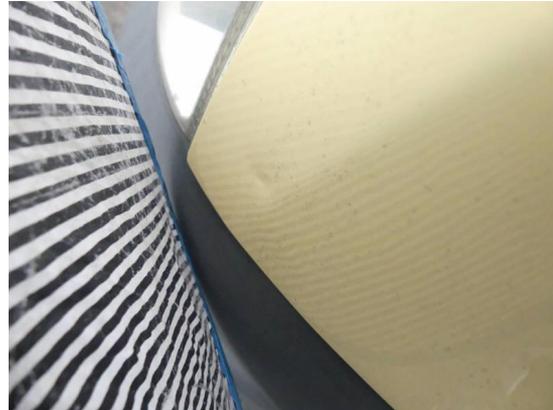
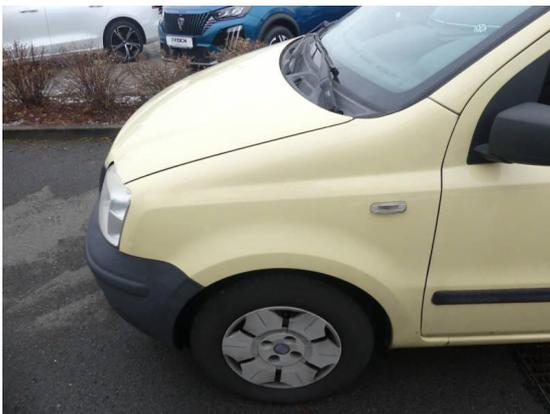
Bild 26: Karosserie / Kotflügel links Delle

Bild 27: Karosserie / Kotflügel links Delle

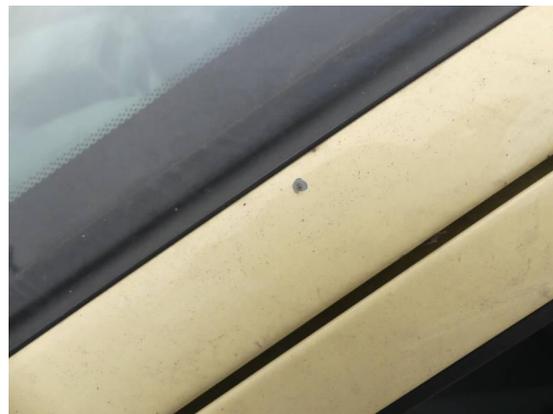
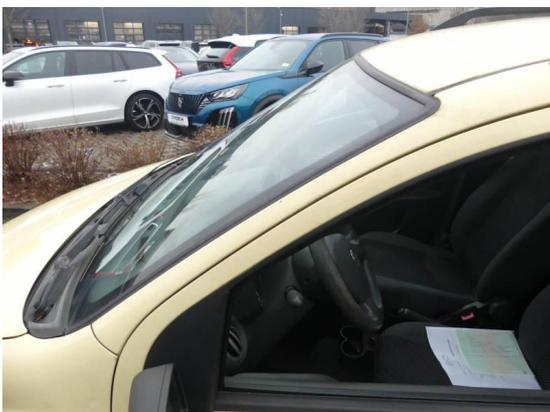
Bild 28: Karosserie / A-Säule links Steinschlag mit Korrosion

Bild 29: Karosserie / A-Säule links Steinschlag mit Korrosion

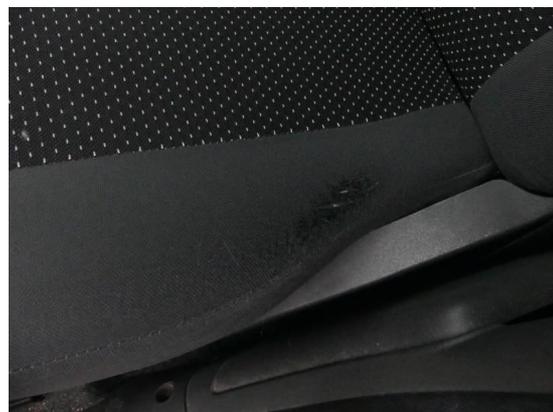
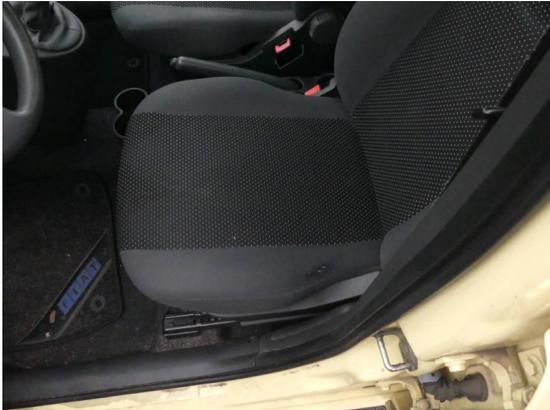
Bild 30: Innenraum / Fahrersitzbezug verschlissen

Bild 31: Innenraum / Fahrersitzbezug verschlissen

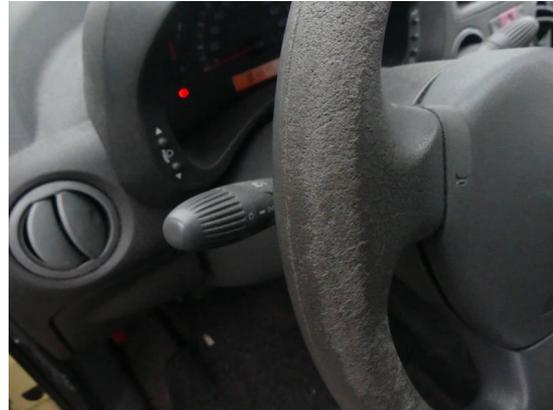
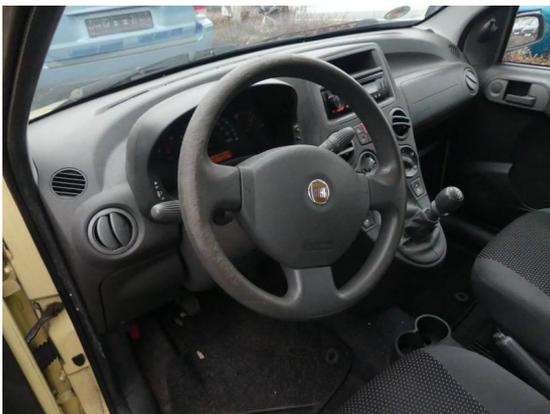
Bild 32: Innenraum / Lenkrad abgegriffen

Bild 33: Innenraum / Lenkrad abgegriffen

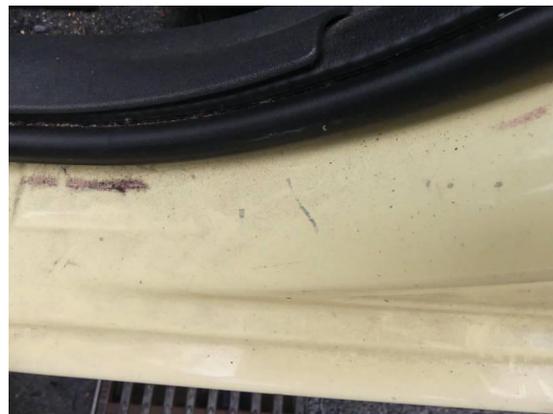
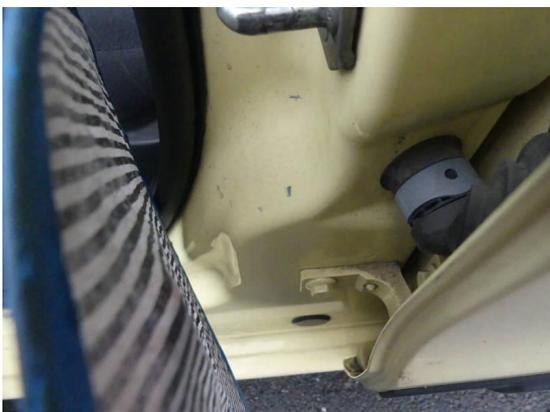
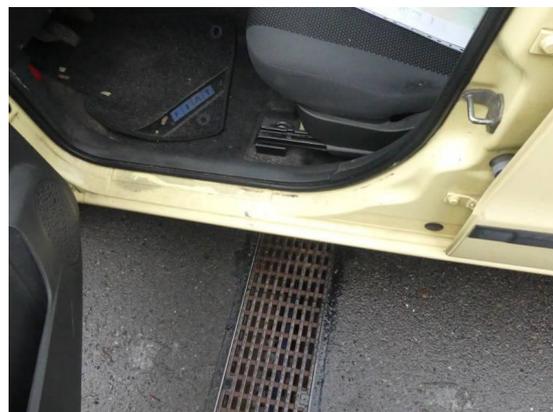
Bild 34: Karosserie / Einstieg vorne links Dellen und zerkratzt

Bild 35: Karosserie / Einstieg vorne links Dellen und zerkratzt

Bild 36: Karosserie / Einstieg vorne links Dellen und zerkratzt

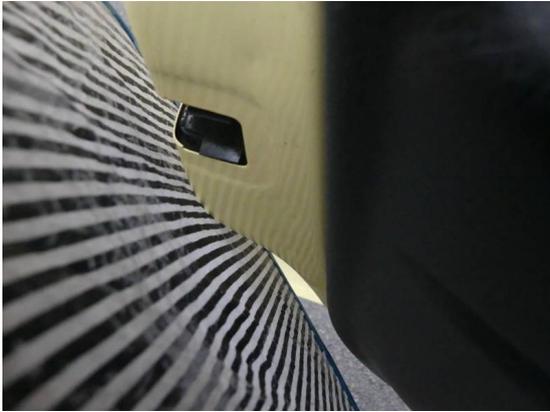
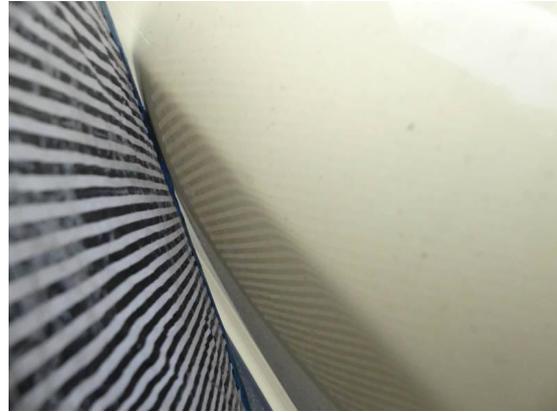
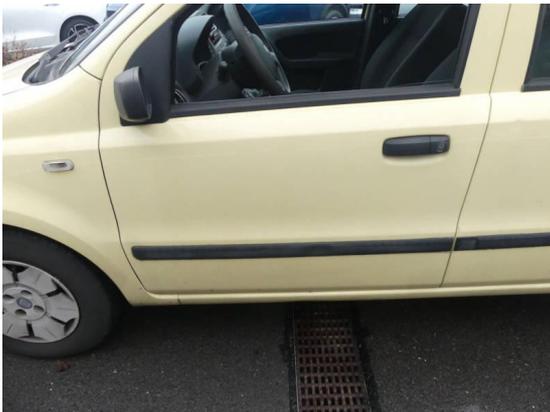
Bild 37: Karosserie / Tür vorne links leicht deformiert und zerkratzt

Bild 38: Karosserie / Tür vorne links leicht deformiert und zerkratzt

Bild 39: Karosserie / Tür vorne links leicht deformiert und zerkratzt
