**Auftrags-Nr:** 1002111753  
**Besichtigt am:** 14.10.2025 11:30  
**Berichts-Nr:** 9218379  
**FIN:** VSSZZZ5FZN6545983

# Zustandsbericht

- Protokoll der Fahrzeugbewertung -

Berichts-Nr: 9218379  
vom: 14.10.2025

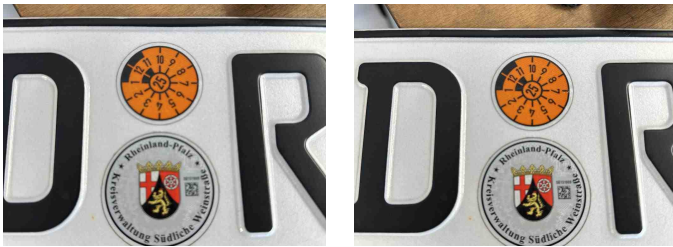
| Nr | Bauteil | Schadensbeschreibung | Reparaturempfehlung |
|---|---|---|---|
| 2 | HU/AU (Haupt-/Abgasuntersuchung) | Abgelaufen | Erneuern |

2 - HU/AU (Haupt-/Abgasuntersuchung) - Abgelaufen - Erneuern

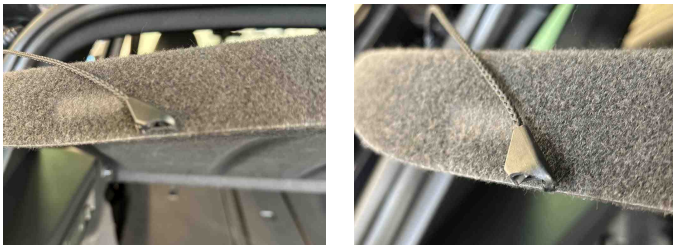
| Nr | Bauteil | Schadensbeschreibung | Reparaturempfehlung |
|---|---|---|---|
| 3 | Hutablagenbefestigung | Gebrochen | Ersetzen |

3 - Hutablagenbefestigung - Gebrochen - Ersetzen

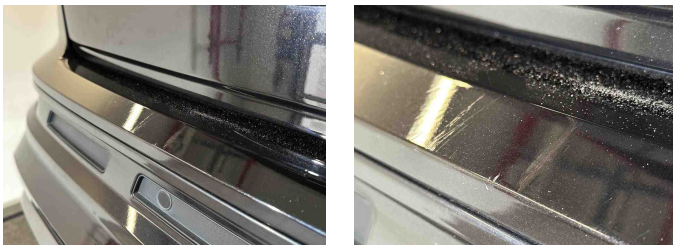
| Nr | Bauteil | Schadensbeschreibung | Reparaturempfehlung |
|---|---|---|---|
| 4 | Stoßfänger hinten | Kratzer | Polieren |

4 - Stoßfänger hinten - Kratzer - Polieren

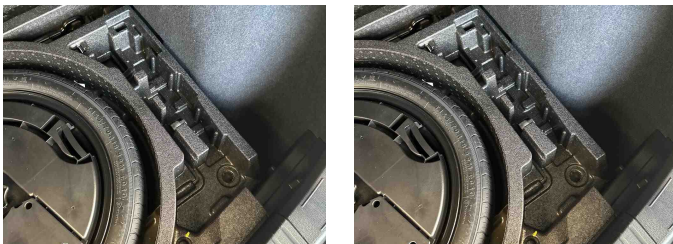
| Nr | Bauteil | Schadensbeschreibung | Reparaturempfehlung |
|---|---|---|---|
| 1 | Wagenheber | Fehlt | Ersetzen |

1 - Wagenheber - Fehlt - Ersetzen
