Gutachter: Schultz Danny
Besichtigungsdatum: 11.11.2025
Auftragsnummer: G31732

Zustandsbericht

Datenquelle: **VIN-Abfrage**
Hersteller: **Ford**
Typ: **S-MAX**
Fahrgestellnummer: **WF0SXXGBWSAG31732**
Erstzulassung: **01.01.1900**
Getriebe / Gänge: **Automatikgetriebe, 6 Gänge**
Schadstoffklasse: **EU5**
Vorverwendung: **Firmenfahrzeug**

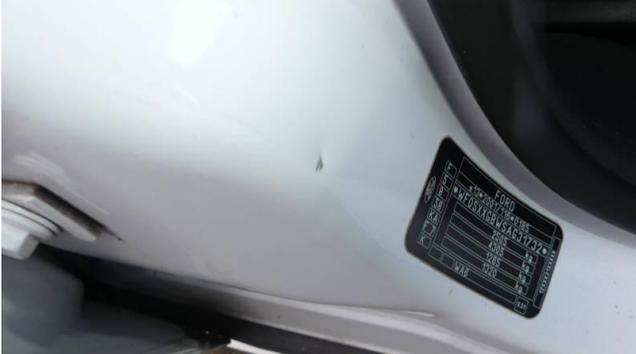
Bild 1: Karosserie / Einstieg vorn rechts Dellen und Kratzer

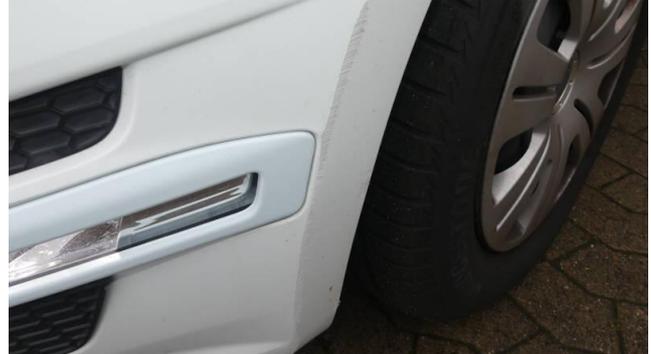
Bild 2: Karosserie / Stoßfänger vorn Kratzer inkl. Materialabtrag

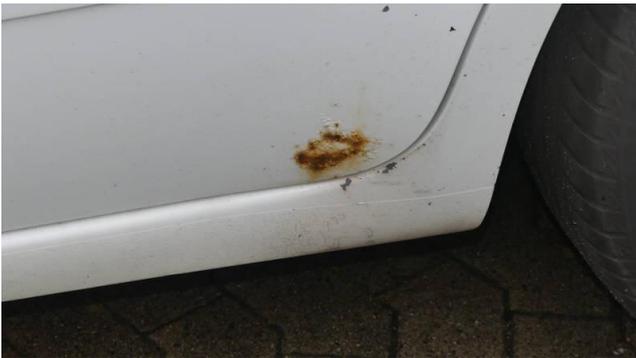
Bild 3: Karosserie / Tür hinten links Korrosion

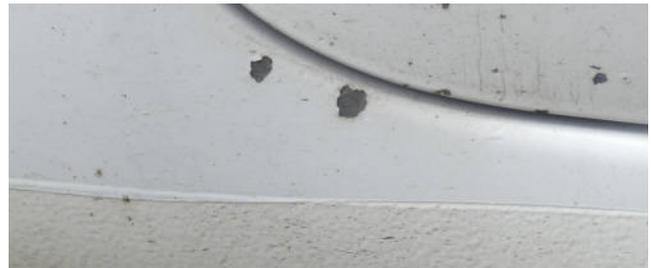
Bild 4: Karosserie / Schweller rechts Steinschlag

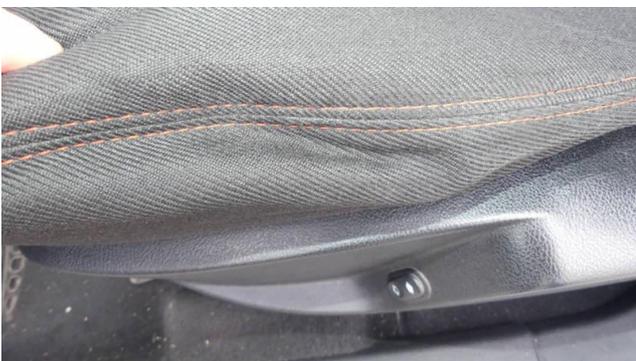
Bild 5: Innenraum / Sitzpolster vorn links Verschlissen / gebrochen

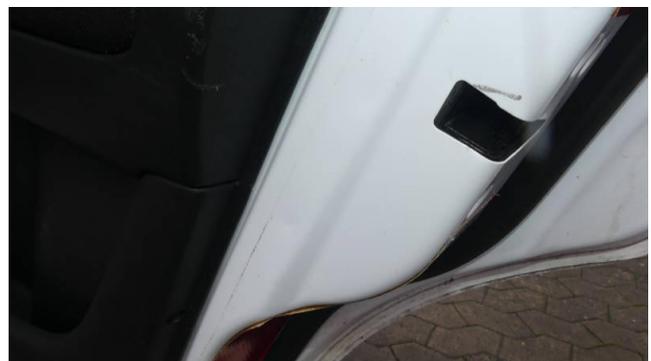
Bild 6: Karosserie / Tür hinten rechts Innen Dellen

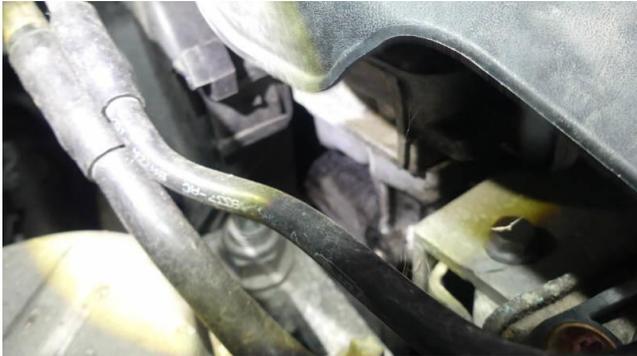
Bild 7: Wartung-Pflege / Motor Ölverlust

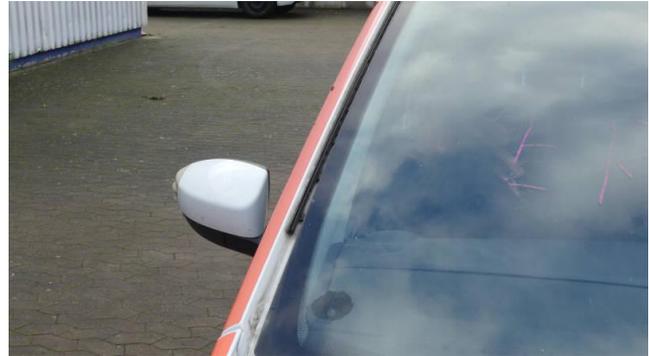
Bild 8: Karosserie / Windleisten WSS fehlen / lose defekt

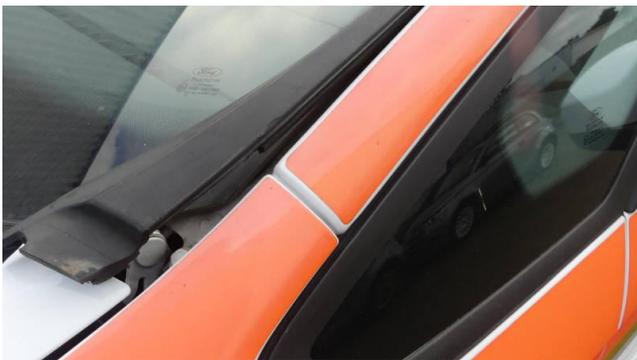
Bild 9: Karosserie / Windleisten WSS fehlen / lose defekt

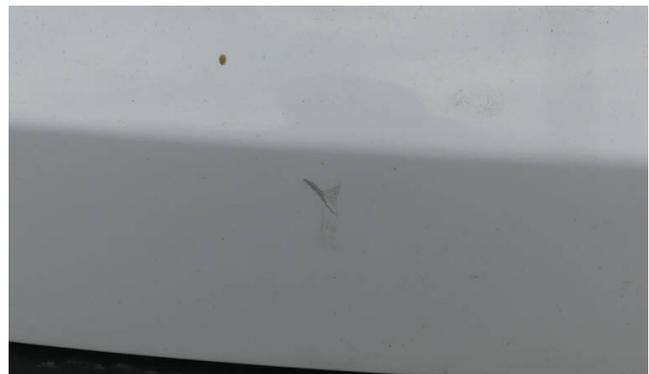
Bild 10: Karosserie / Heckklappe Korrosion und Kratzer Kratzer

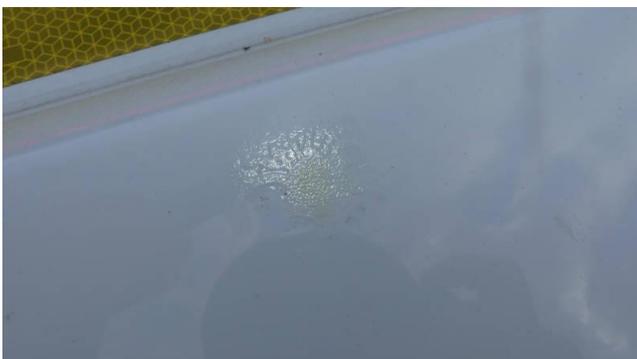
Bild 11: Karosserie / Heckklappe Korrosion und Kratzer Kratzer

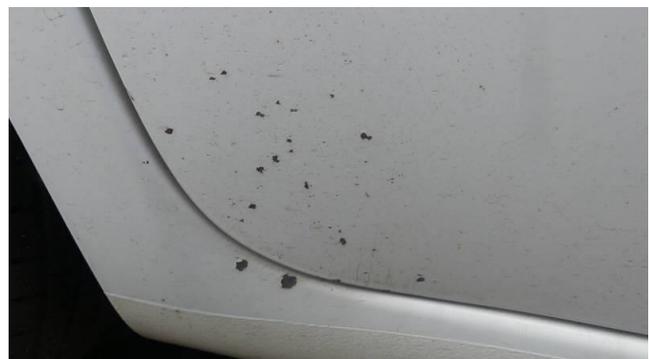
Bild 12: Karosserie / Tür hinten rechts Steinschlag

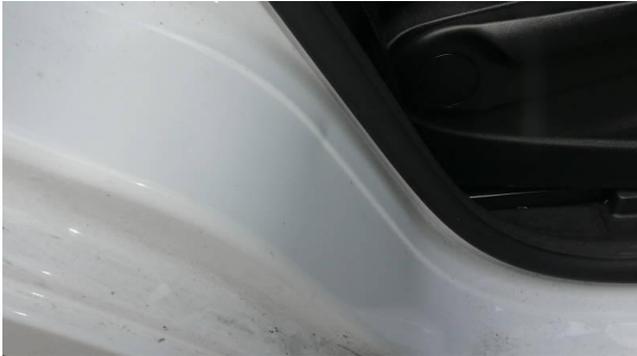
Bild 13: Karosserie / Einstieg hinten rechts Dellen

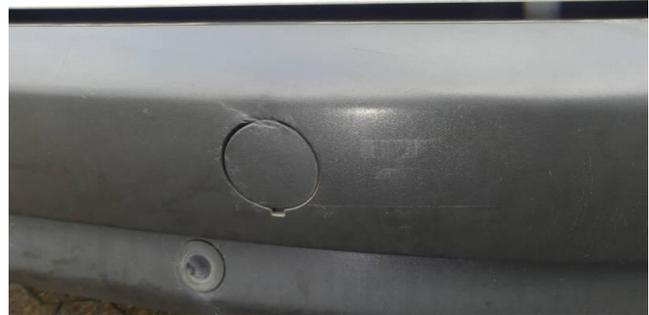
Bild 14: Karosserie / Stoßfänger hinten defekt
