## Raport z oględzin pojazdu

| Numer raportu | 216958/11/25-11401 | Data raportu | 03-11-2025 |

| Marka, model | SKODA Rapid Spaceback 17-19 |
| Numer rejestracyjny | WU8413G |

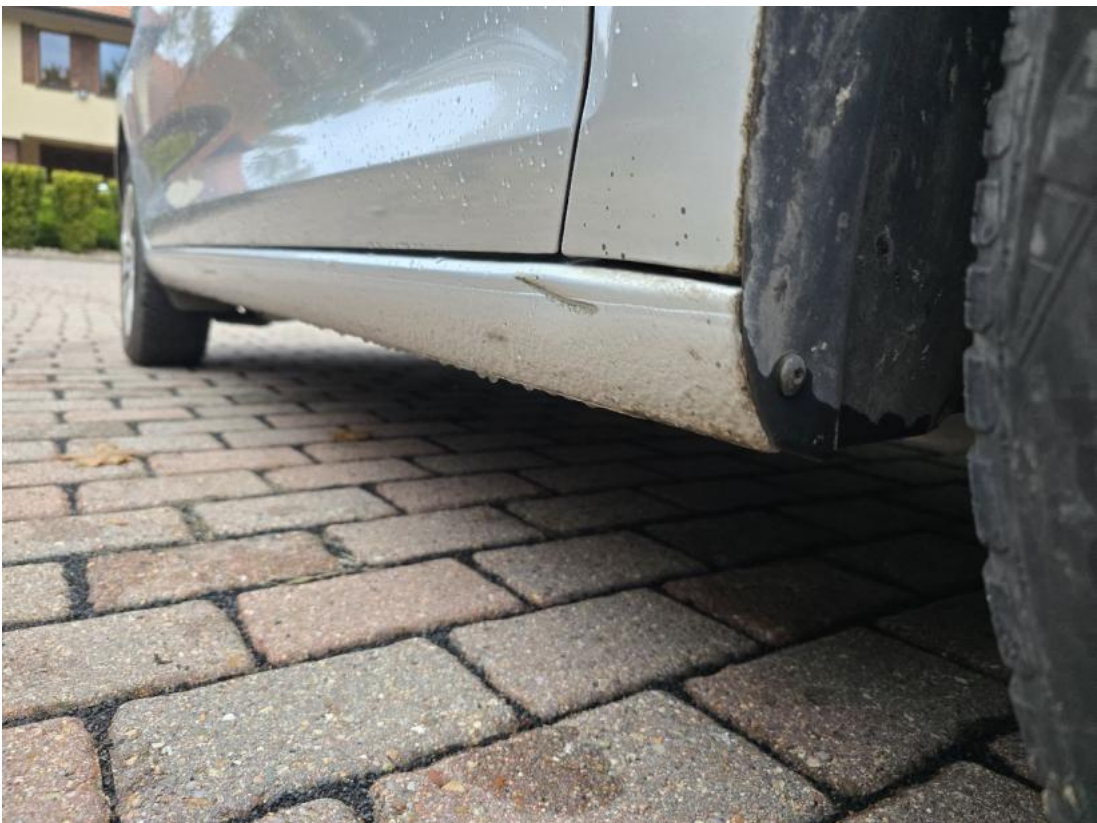
**Fot. 4**

Próg prawy (widok od przodu)

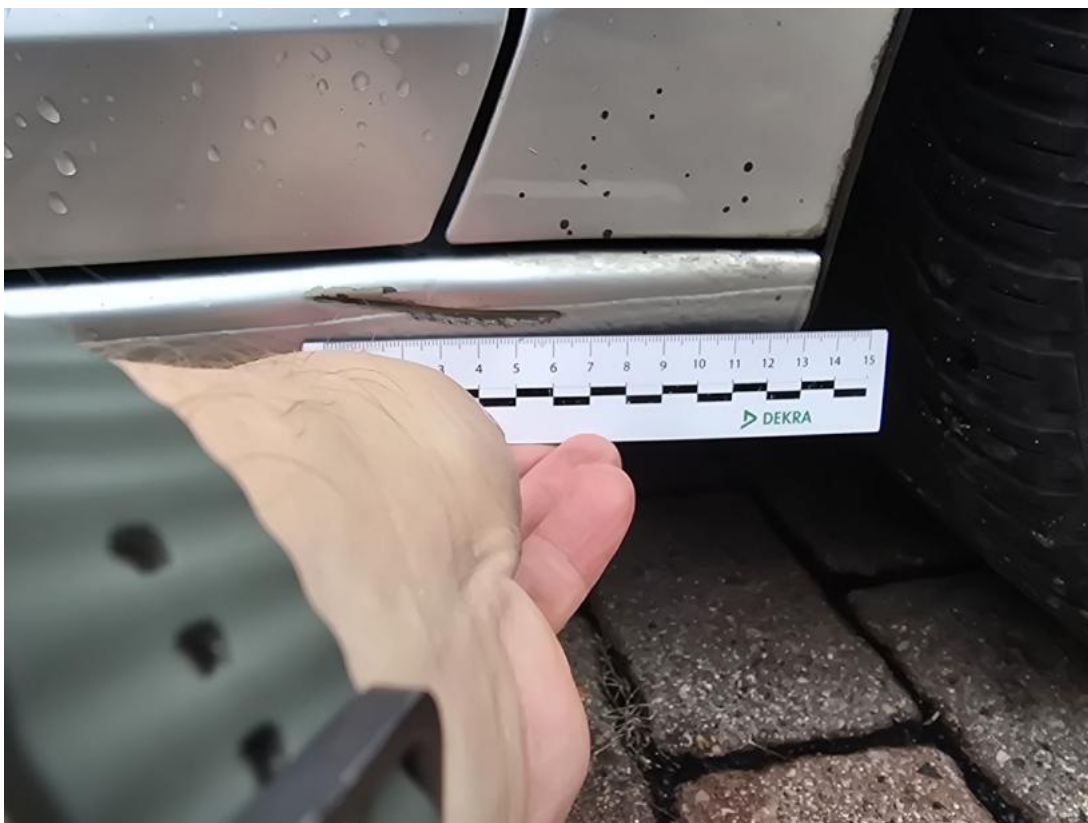
**Fot. 31**

| Poz. | Nazwa pozycji | Opis uszkodzeń | Kwalifik. | Naprawa [rbg] |
|---|---|---|---|---|
| 1 | Próg R | rysa/odprysk, wgniecenie/odkształcenie | NA | 0.8 |

Próg P - zdjęcie poglądowe 1

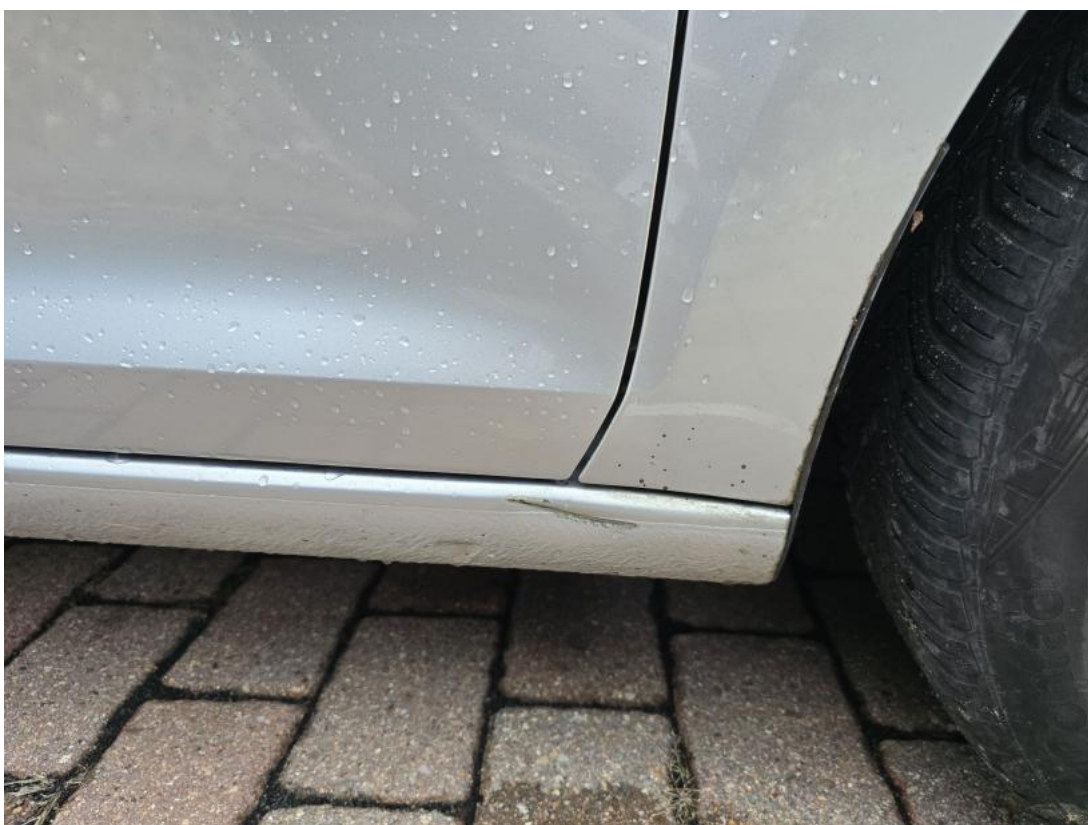
**Fot. 32**

Próg P - Wgniecenie/odkształcenie 1

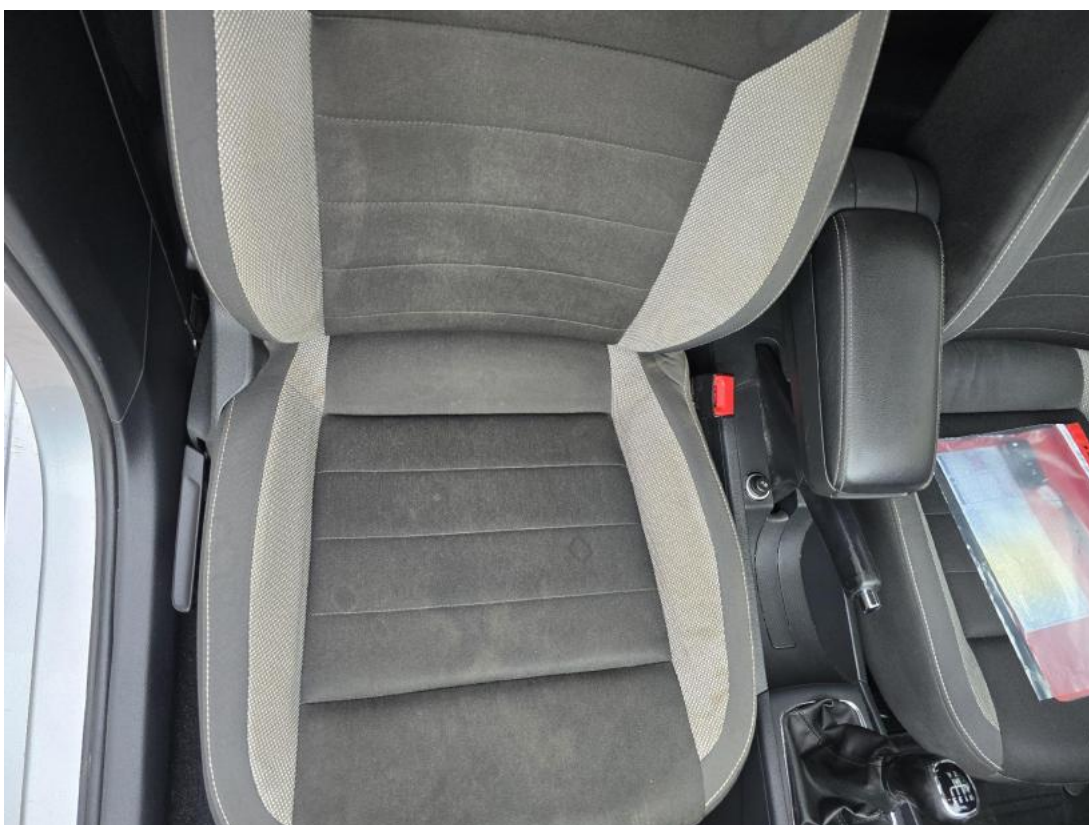
**Fot. 34**

Fotel prz. praw. - Inne 1

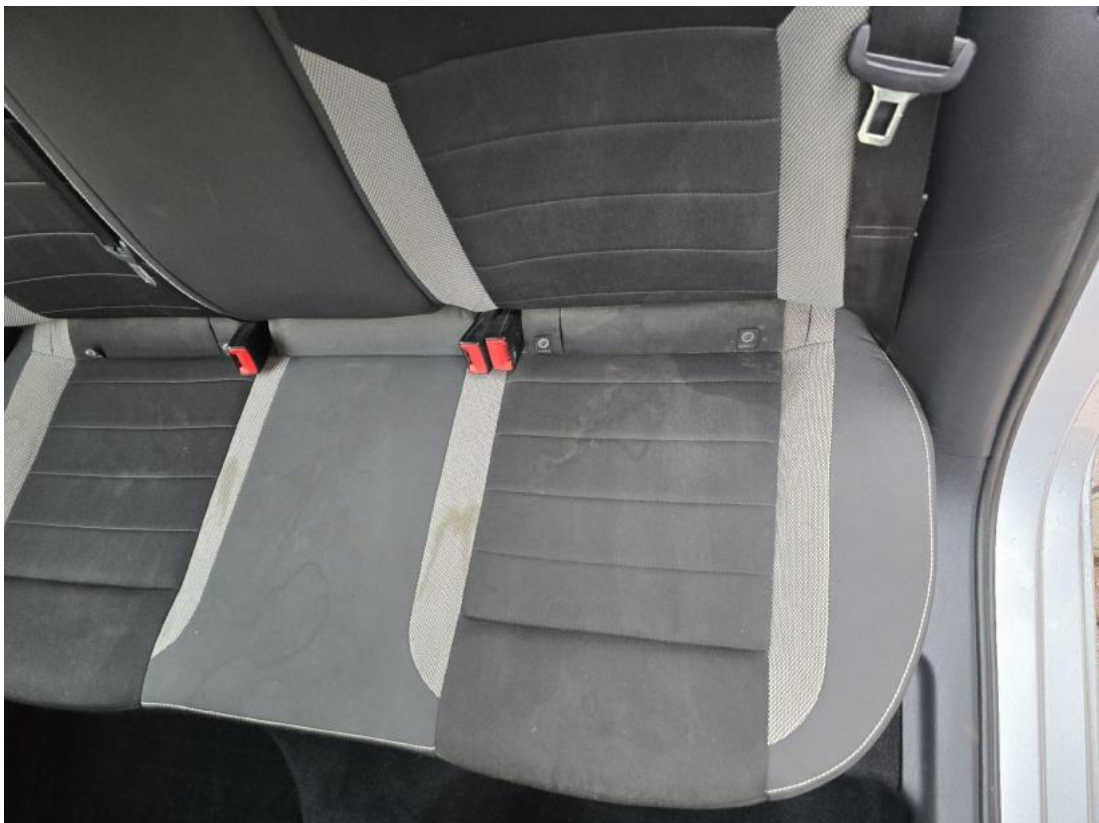
**Fot. 37**

Kanapa tyl. - Inne 1
