## Raport z oględzin pojazdu

| Numer raportu | 08305/11/25-15201 | Data raportu | 11-11-2025 |

| Marka, model | OPEL Movano CDTI Euro 6 21... |
| Numer rejestracyjny | WD6269T |

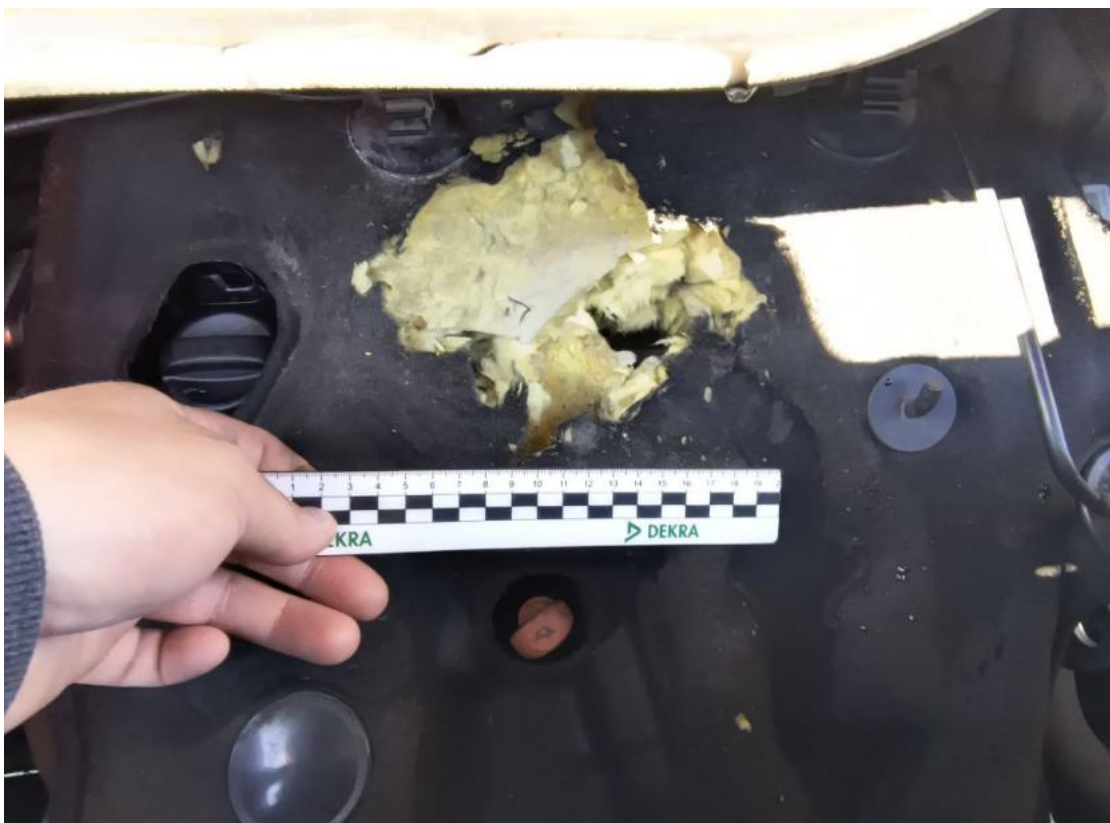
**Fot. 36**

| Poz. | Nazwa pozycji | Opis uszkodzeń | Kwalifik. | Naprawa [rbg] |
|---|---|---|---|---|
| 7 | Oslona termiczna, przód | pęknięcie/rozerwanie | WY | 1.2 |

Wykładzina pokrywy komory silnika - Pęknięcie/rozerwanie 1

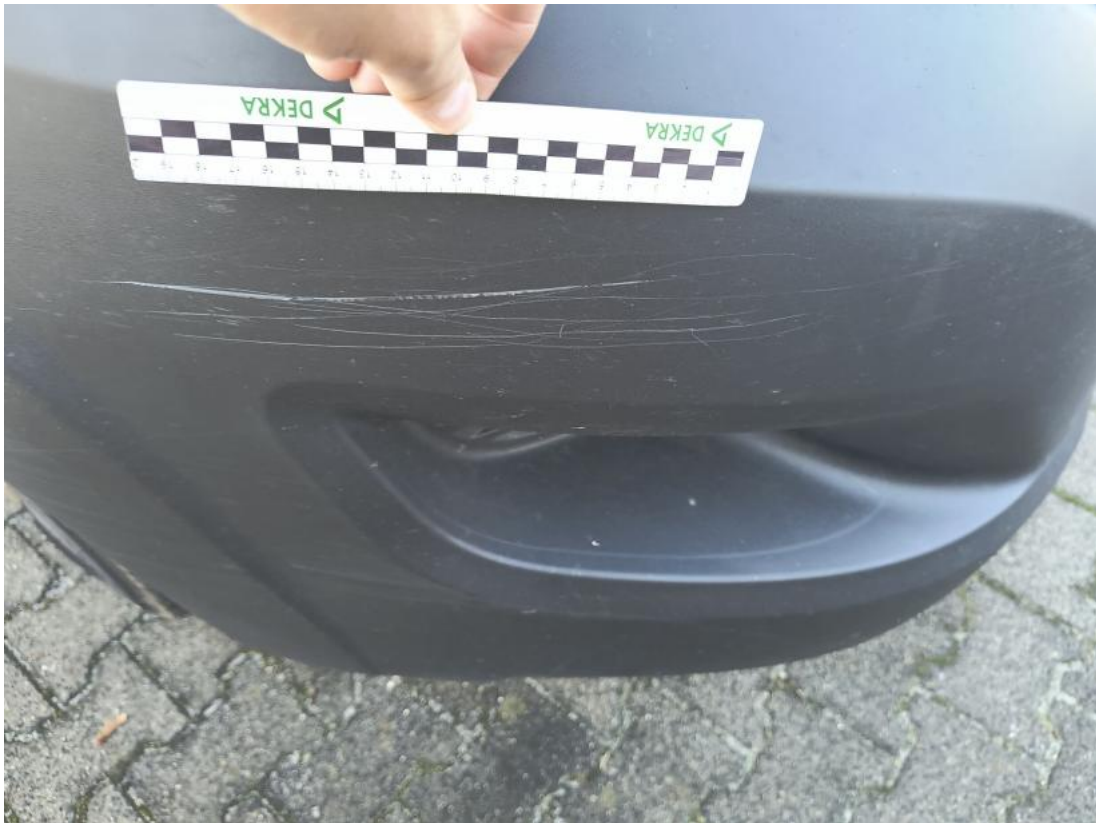
**Fot. 39**

| Poz. | Nazwa pozycji | Opis uszkodzeń | Kwalifik. | Naprawa [rbg] |
|---|---|---|---|---|
| 1 | Okładzina zderzaka przedniego | zarysowanie | WY | 1 |

Zderzak - Rysa/odprysk 1

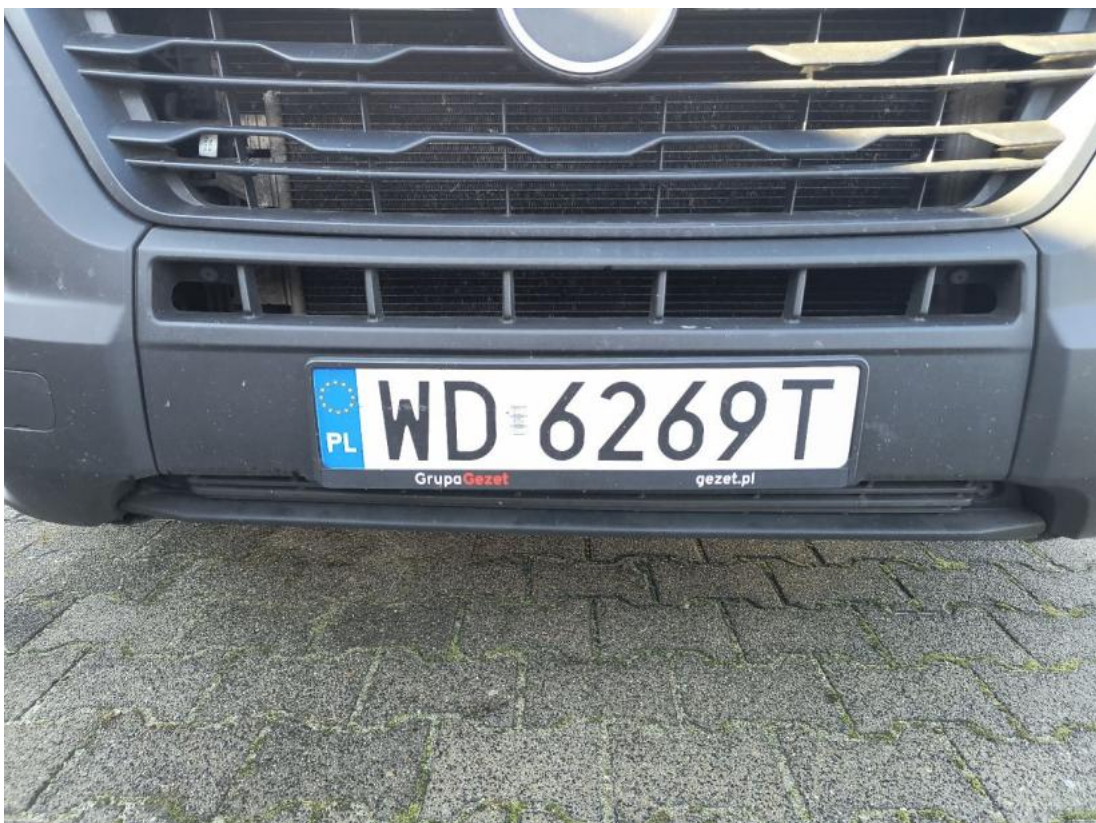
**Fot. 40**

Zderzak - Wgniecenie/odkształcenie 1

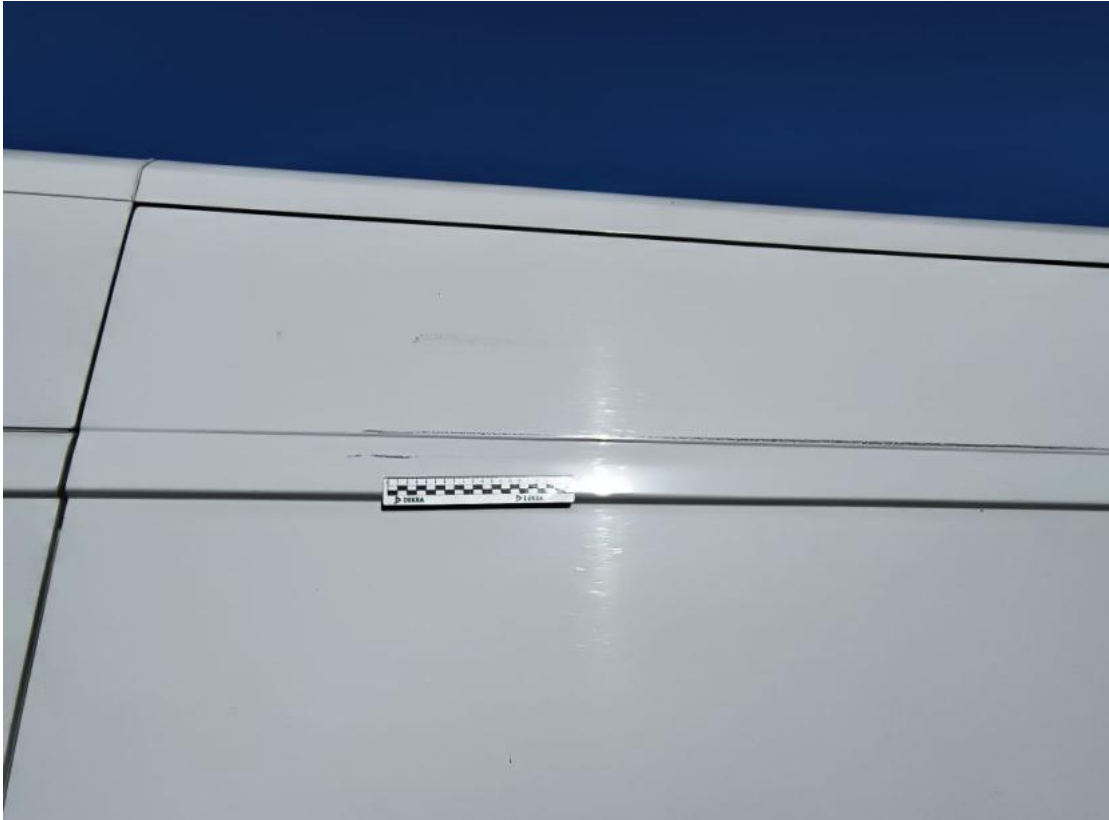
**Fot. 43**

Drzwi tylne P - Rysa/odprysk 1

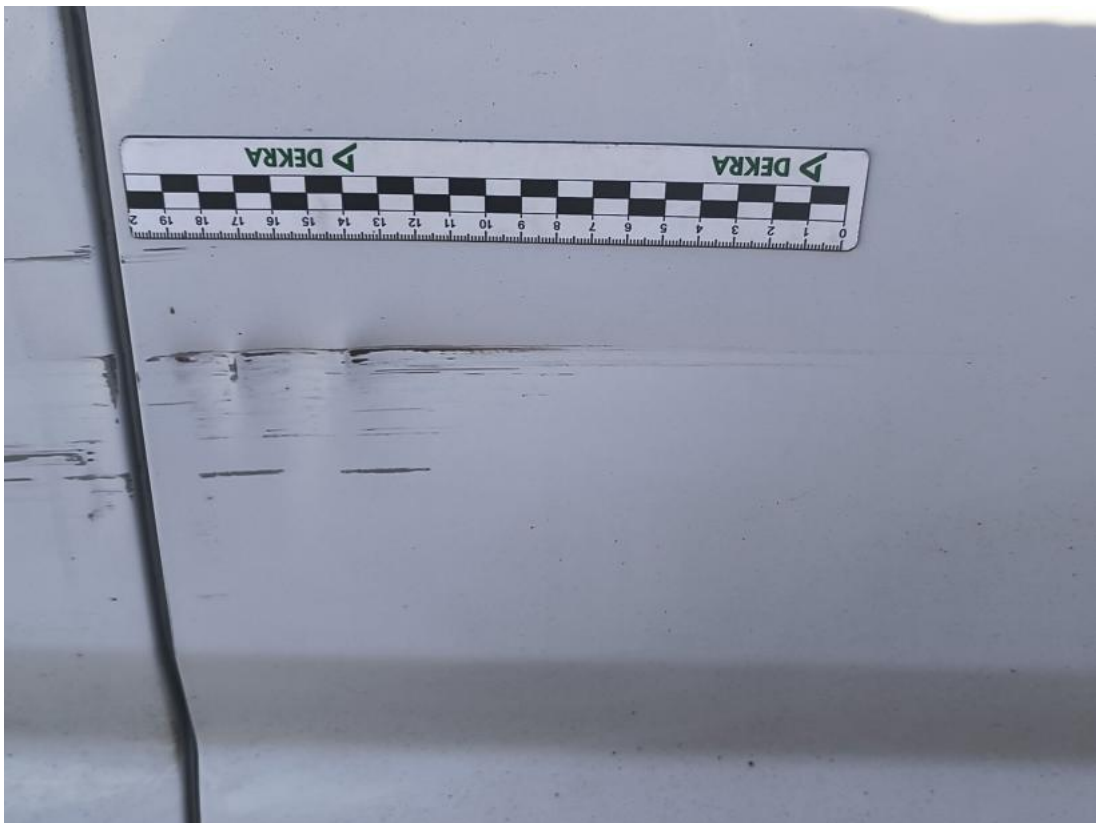
**Fot. 44**

Drzwi tylne P - Wgniecenie/odkształcenie 1

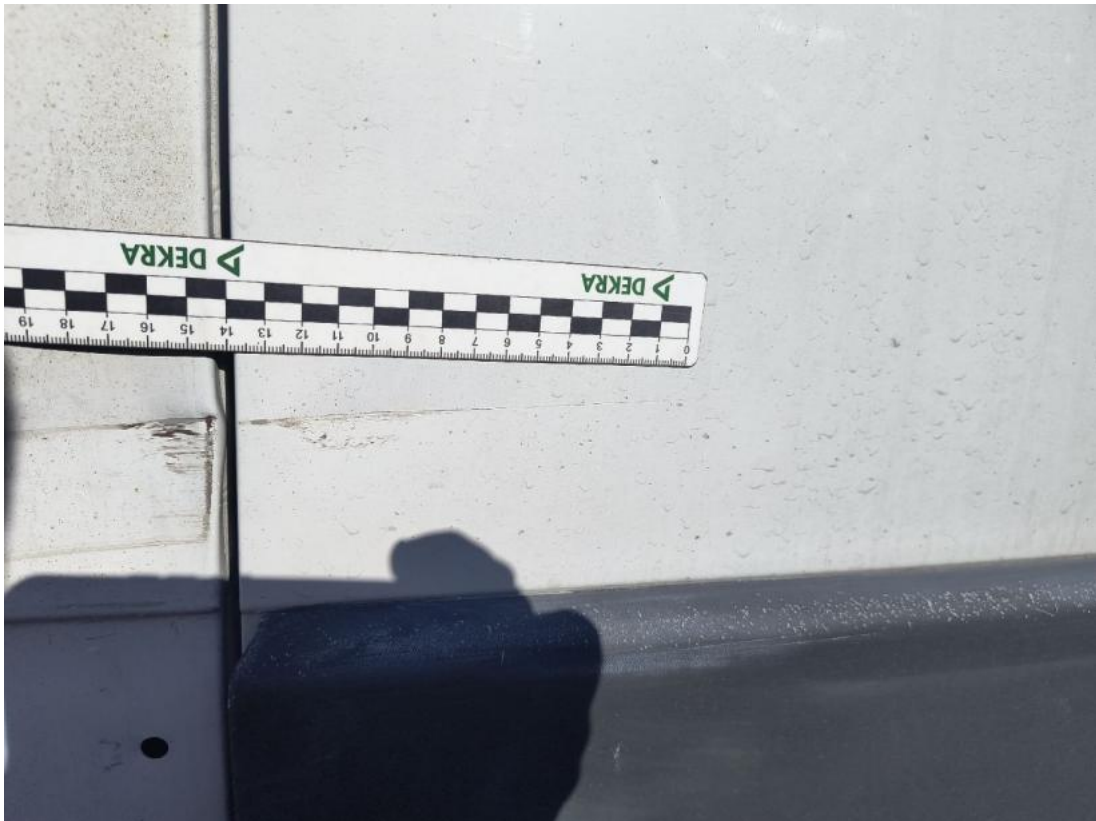
**Fot. 45**

Drzwi tylne P - Wgniecenie/odkształcenie 2

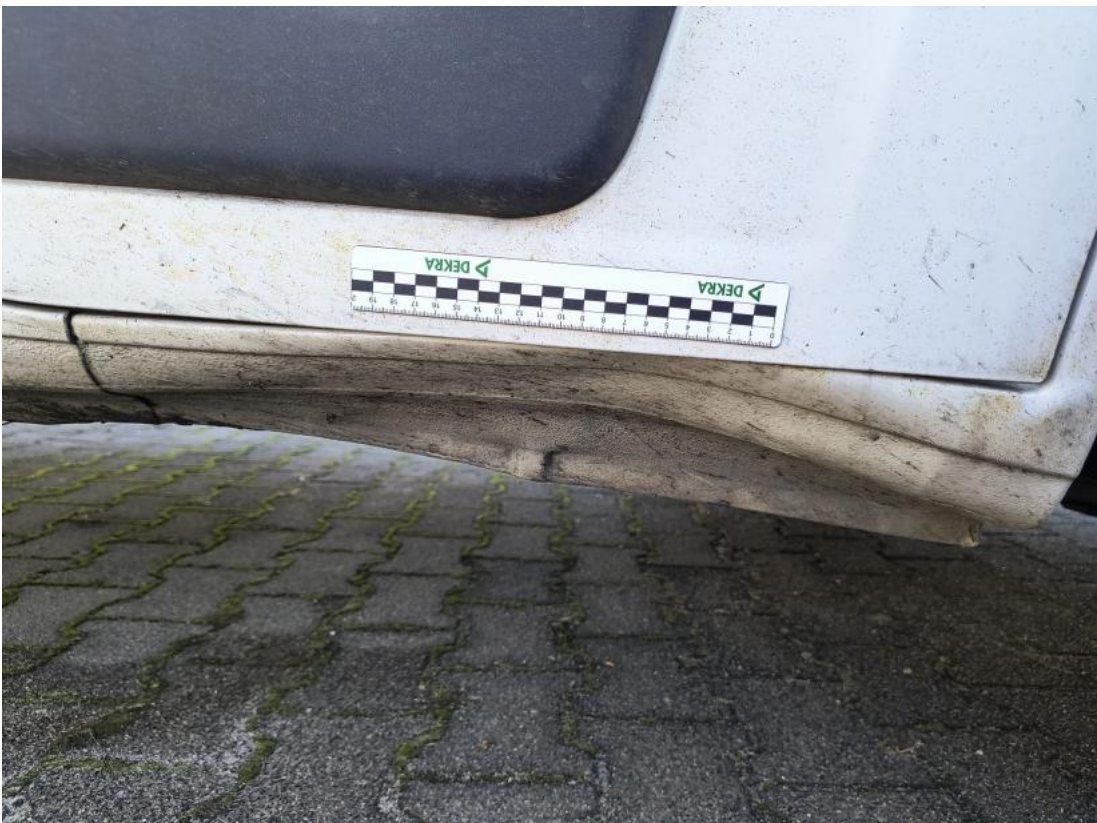
**Fot. 50**

| Poz. | Nazwa pozycji | Opis uszkodzeń | Kwalifik. | Naprawa [rbg] |
|---|---|---|---|---|
| 2 | Próg wewnętrzny, przód R | wgniecenie/odkształcenie | WY | 6.9 |

Próg P - Wgniecenie/odkształcenie 1

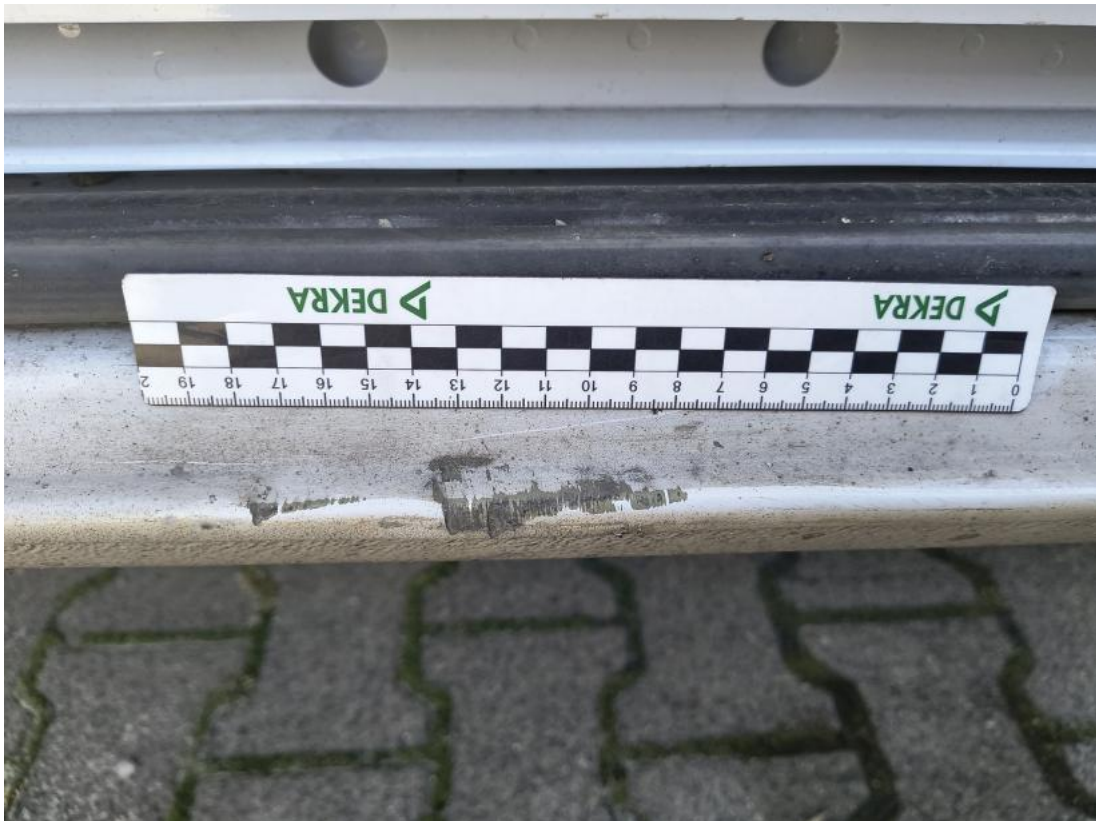
**Fot. 51**

Próg P - Wgniecenie/odkształcenie 2

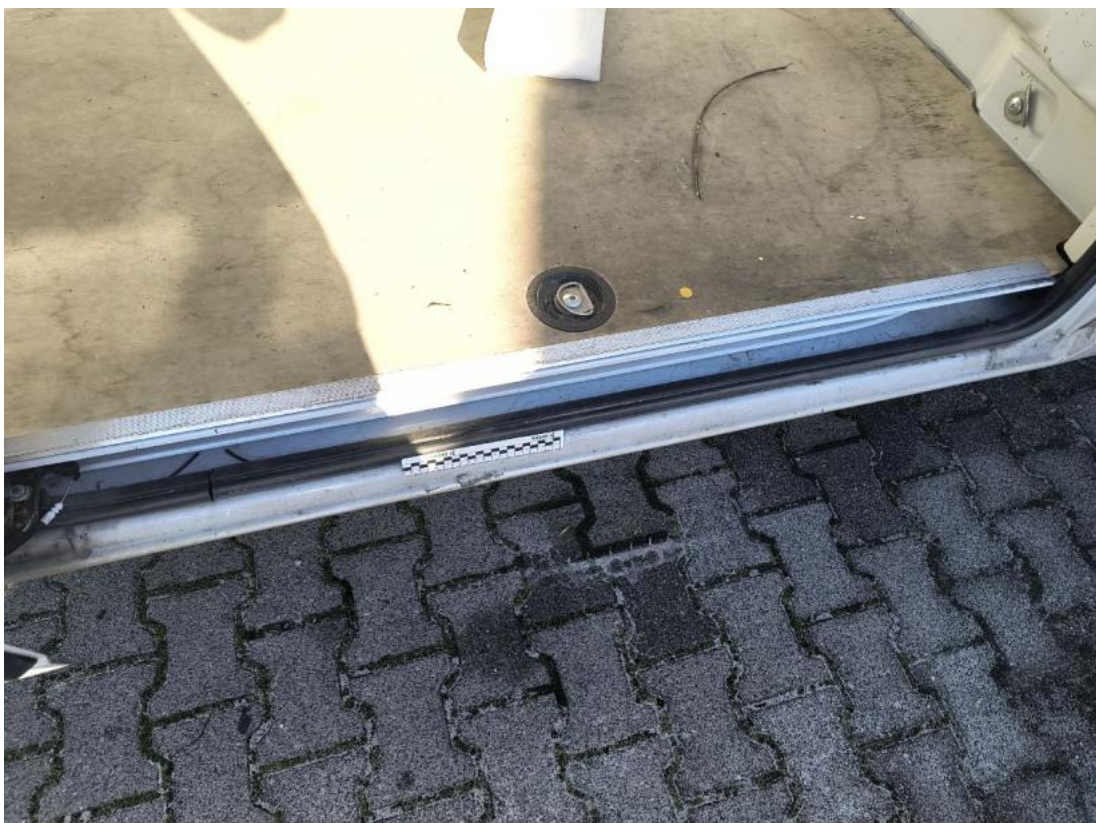
**Fot. 52**

Próg P(-) - Wgniecenie/odkształcenie 3

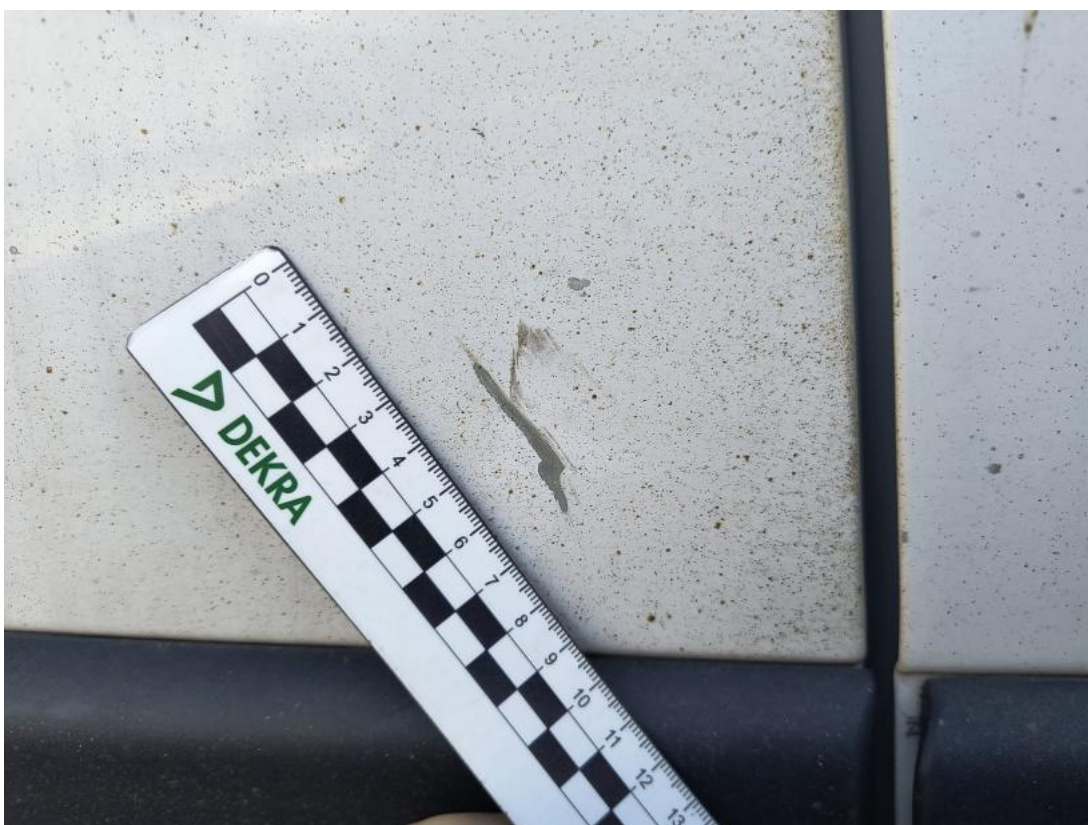
**Fot. 54**

| 14 | Słupek środkowy blacha wewn. R | zarysowanie | | |

Słupek środkowy P - Rysa/odprysk 1

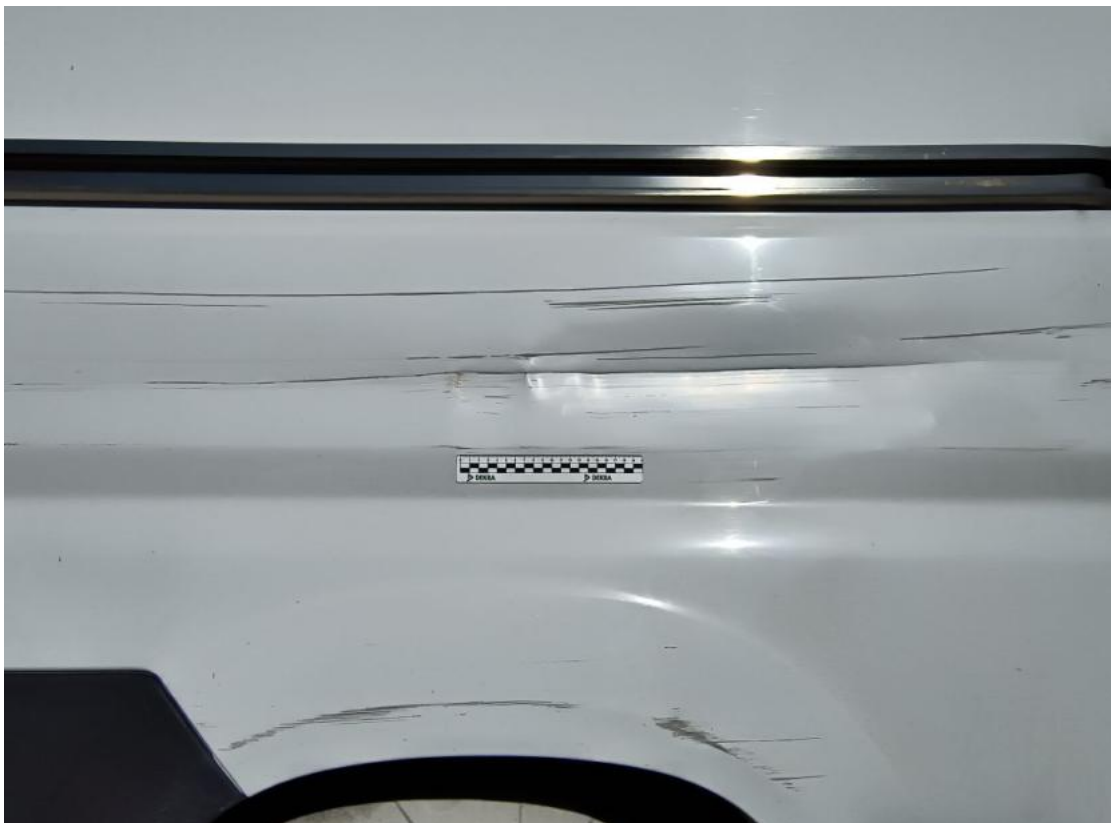
**Fot. 56**

Błotnik tylny P / Ściana boczna P - Wgniecenie/odkształcenie 1

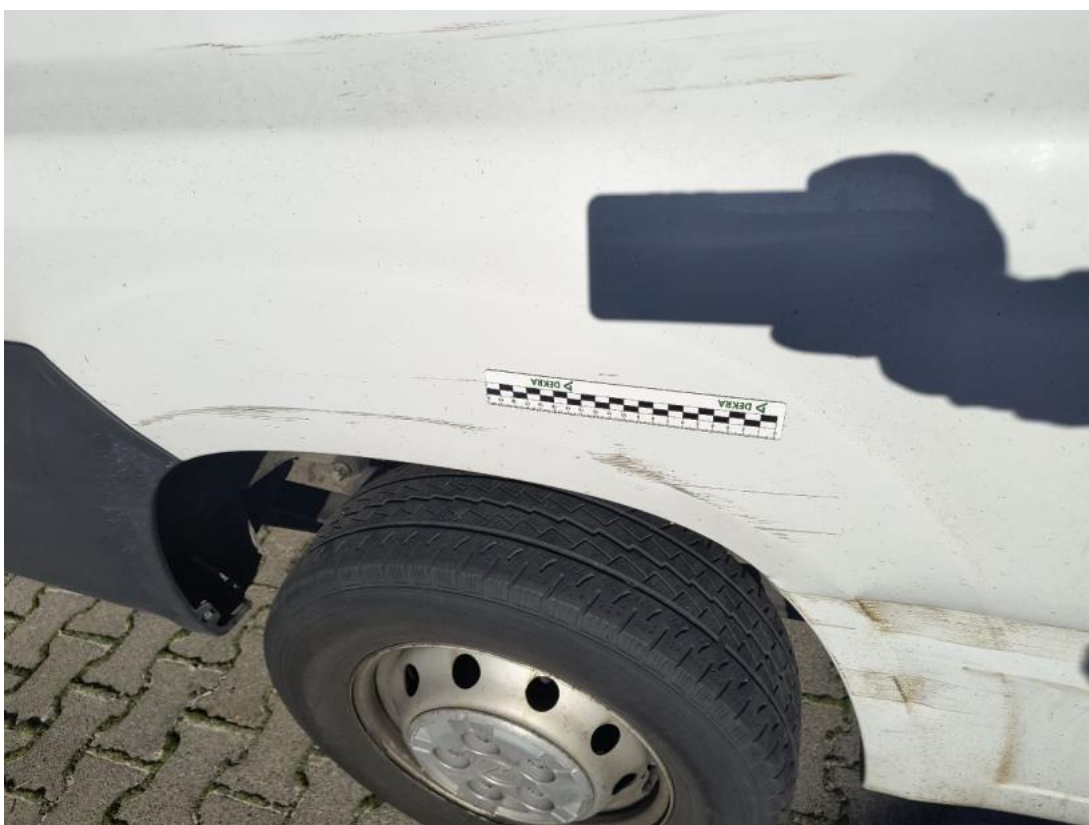
**Fot. 58**

Błotnik tylny P / Ściana boczna P() - Wgniecenie/odkształcenie 3

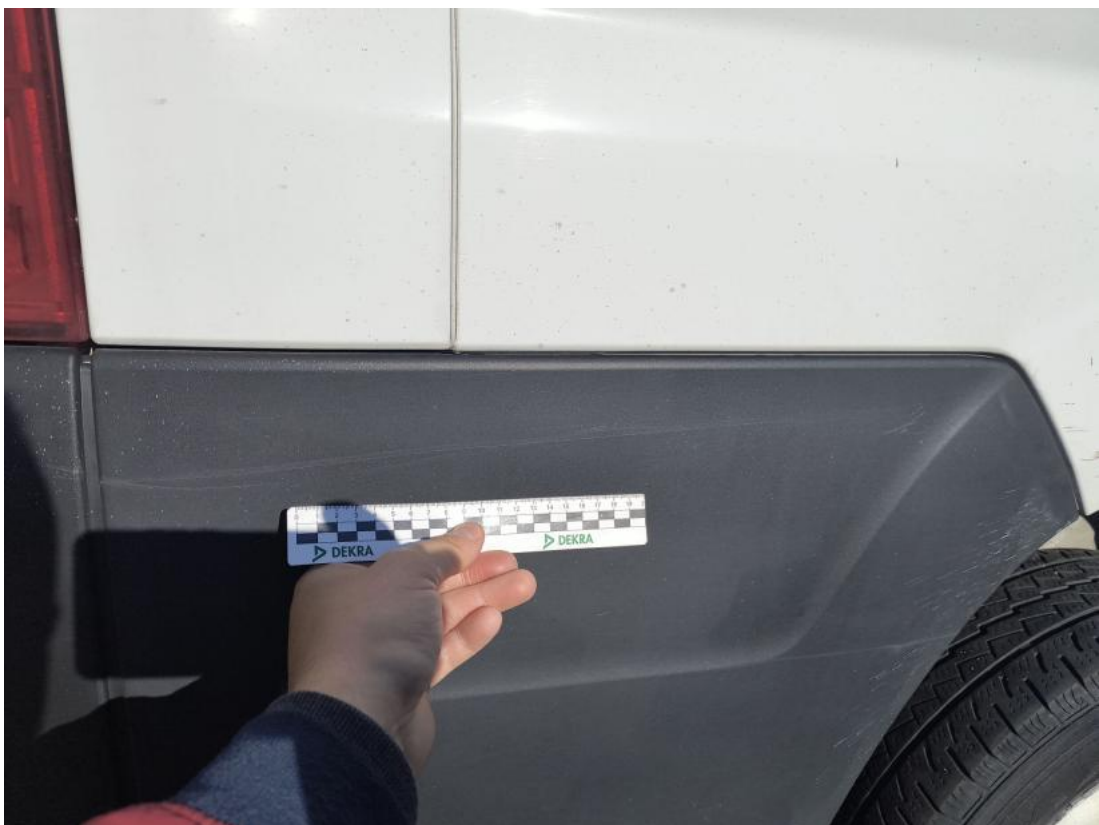
**Fot. 60**

| Poz. | Nazwa pozycji | Opis uszkodzeń | Kwalifik. | Naprawa [rbg] |
|---|---|---|---|---|
| 5 | Listwa ochronna, tylna błotnika tyl. R | zarysowanie | WY | 0.2 |

Listwa krawędzi błotnika tyl P - Rysa/odprysk 1

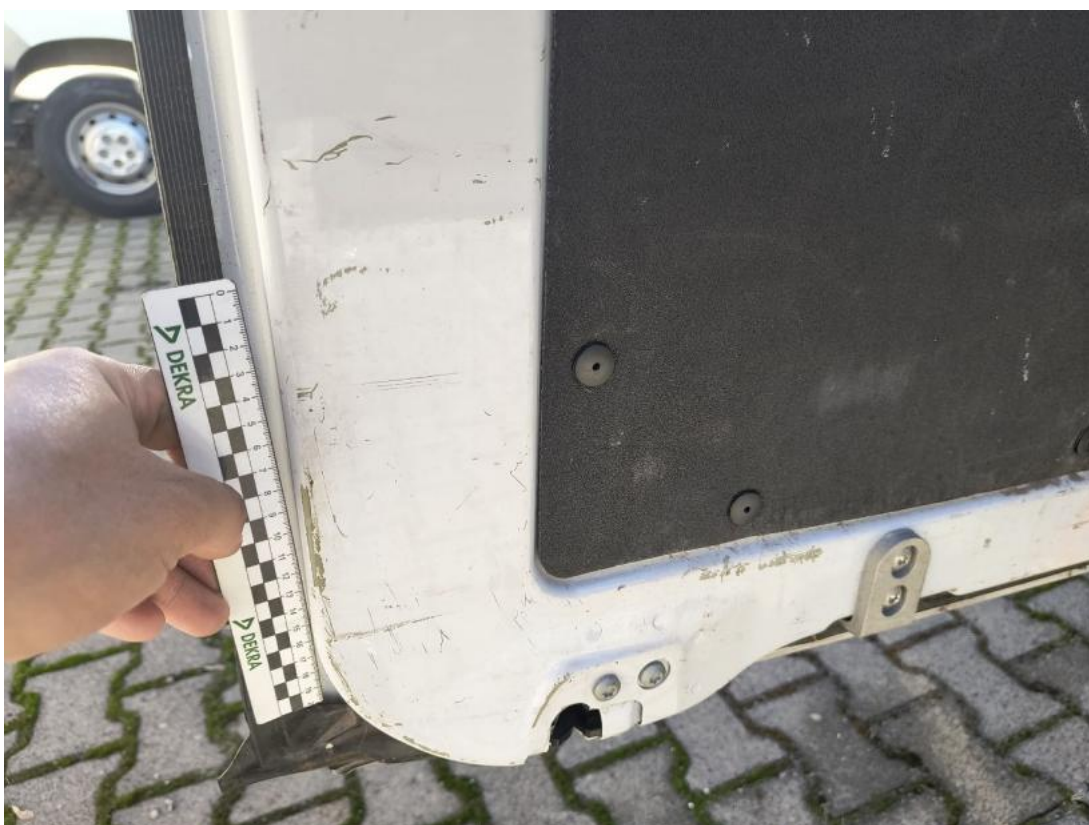
**Fot. 64**

Pokrywy bagażnika - Rysa/odprysk 2

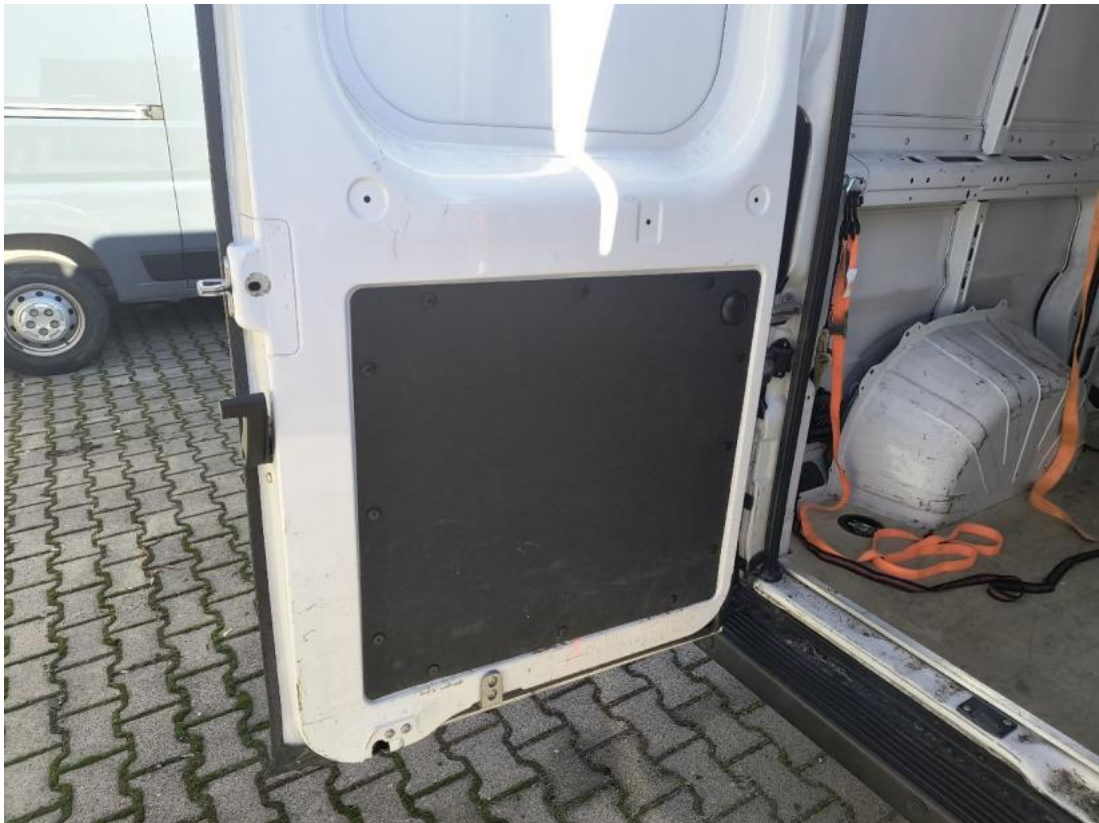
**Fot. 65**

Pokrywy bagażnika() - Rysa/odprysk 3

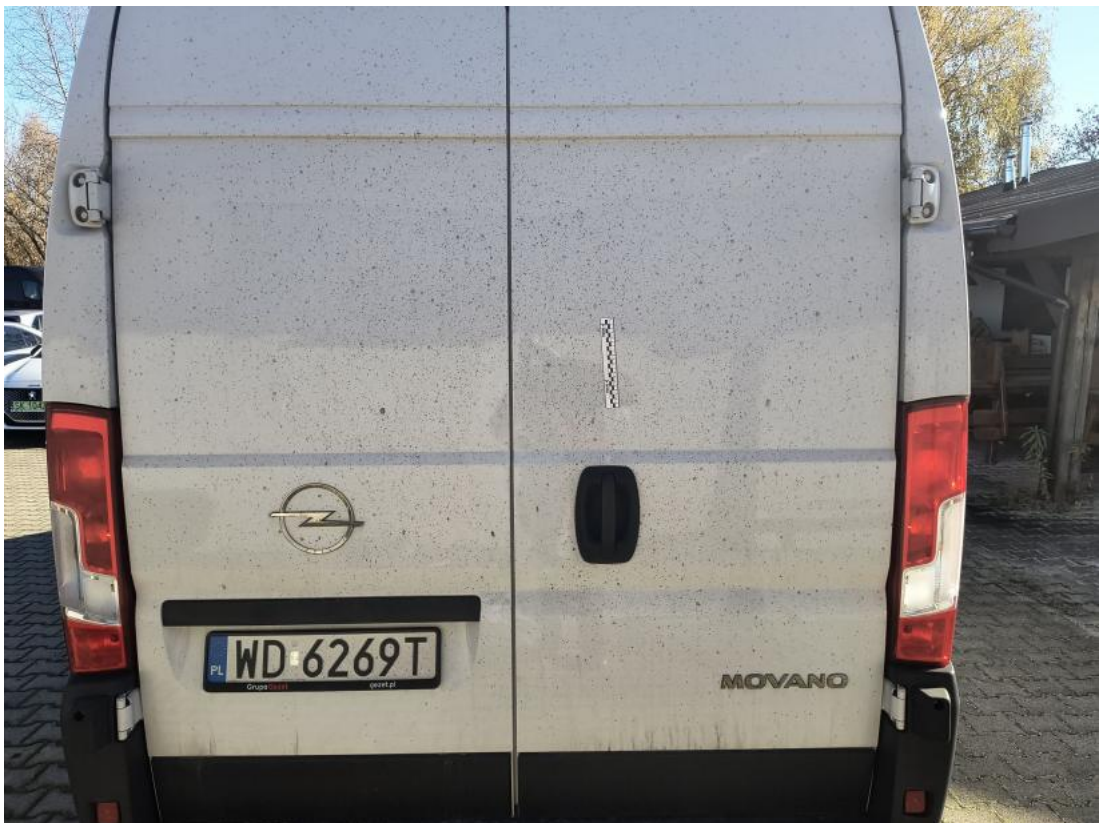
**Fot. 66**

Pokrywy bagażnika - Inne 1

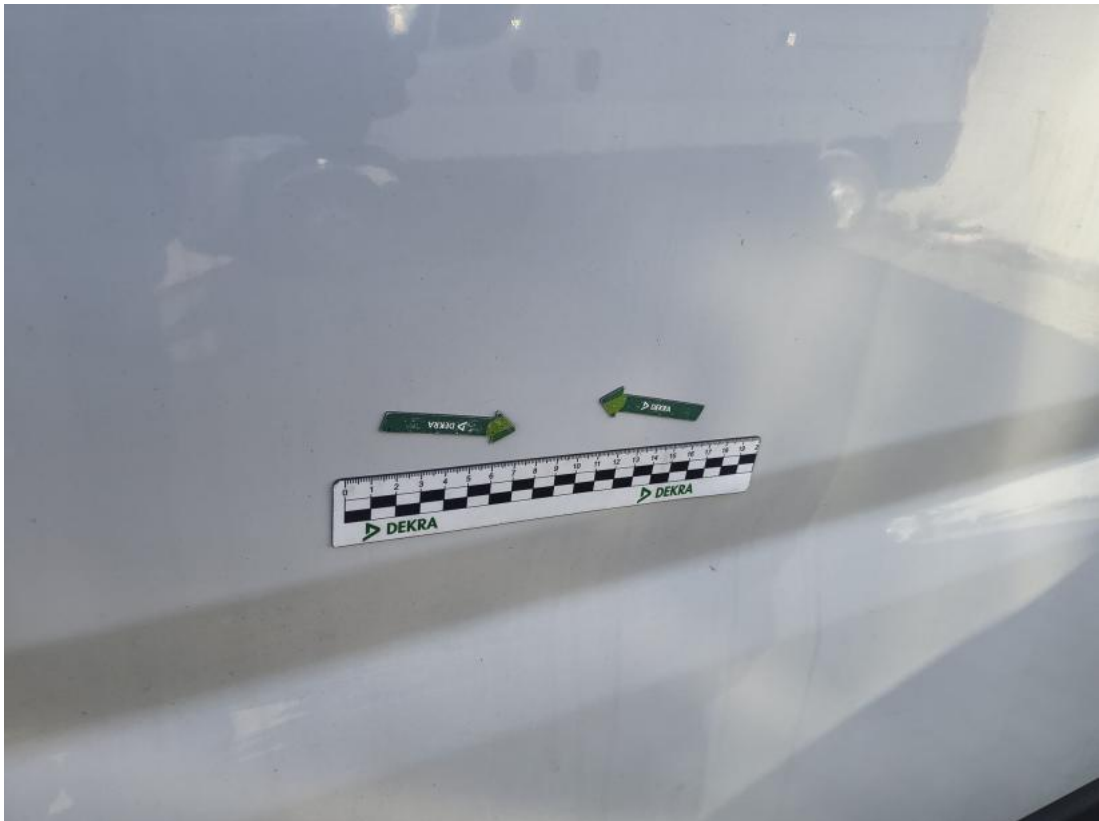
**Fot. 69**

| 11 | Błotnik tylny L | liczne, wgniecenie/odkształcenie | NA | 10 |

Błotnik tylny L / Ściana boczna L - Wgniecenie/odkształcenie 1

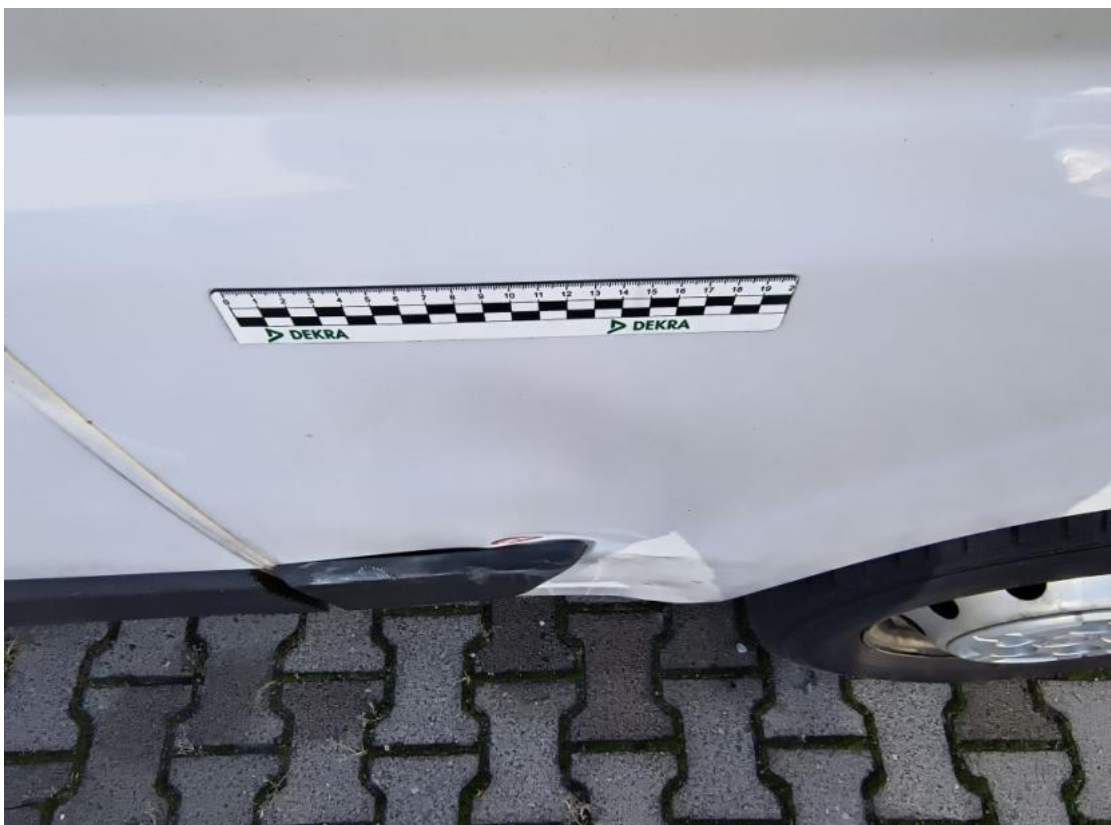
**Fot. 70**

Błotnik tylny L / Ściana boczna L - Wgniecenie/odkształcenie 2

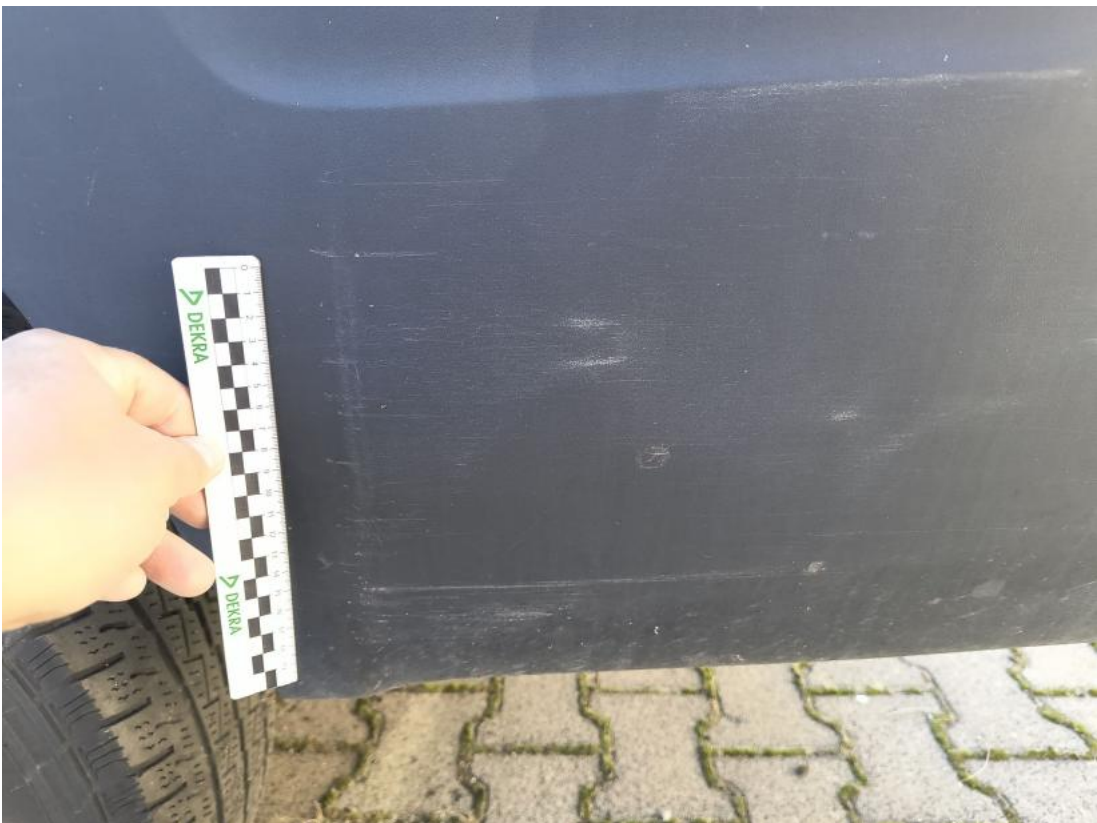
**Fot. 72**

| Poz. | Nazwa pozycji | Opis uszkodzeń | Kwalifik. | Naprawa [rbg] |
|---|---|---|---|---|
| 4 | Listwa ochronna, tylna błotnika tyl. L | zarysowanie | WY | 0.2 |

Listwa krawędzi błotnika tyl L - Rysa/odprysk 1

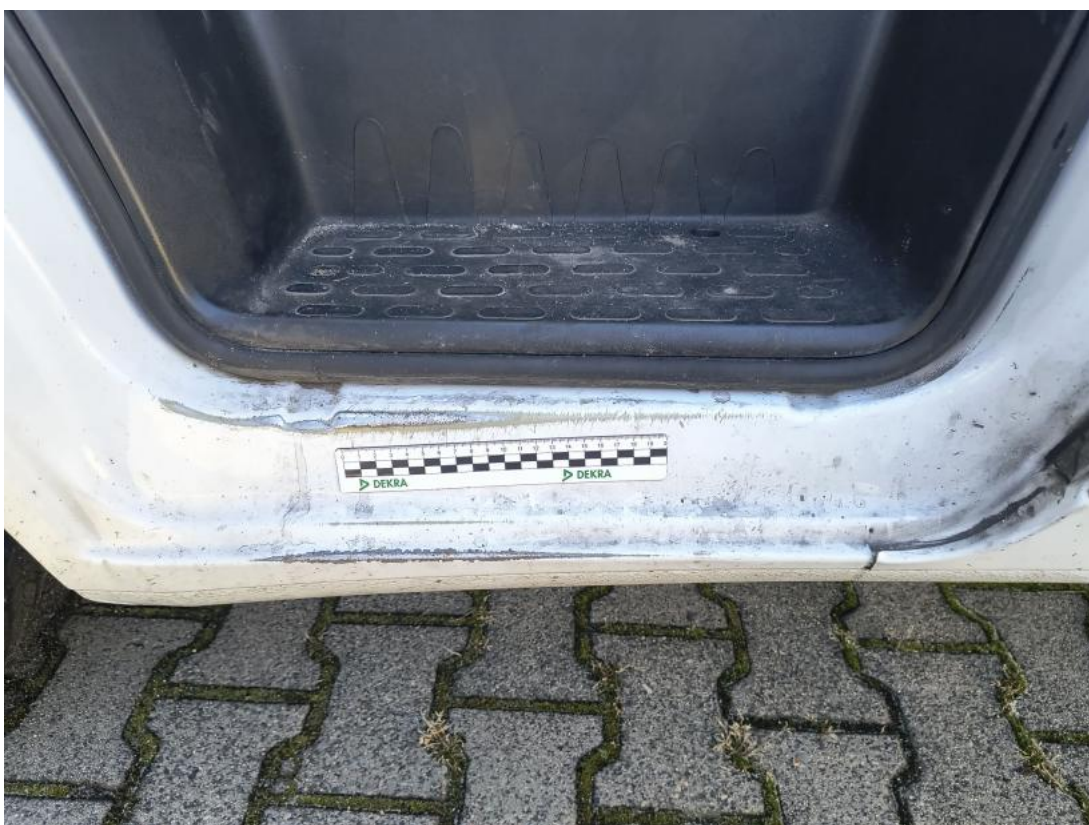
**Fot. 74**

Próg L - Rysa/odprysk 1

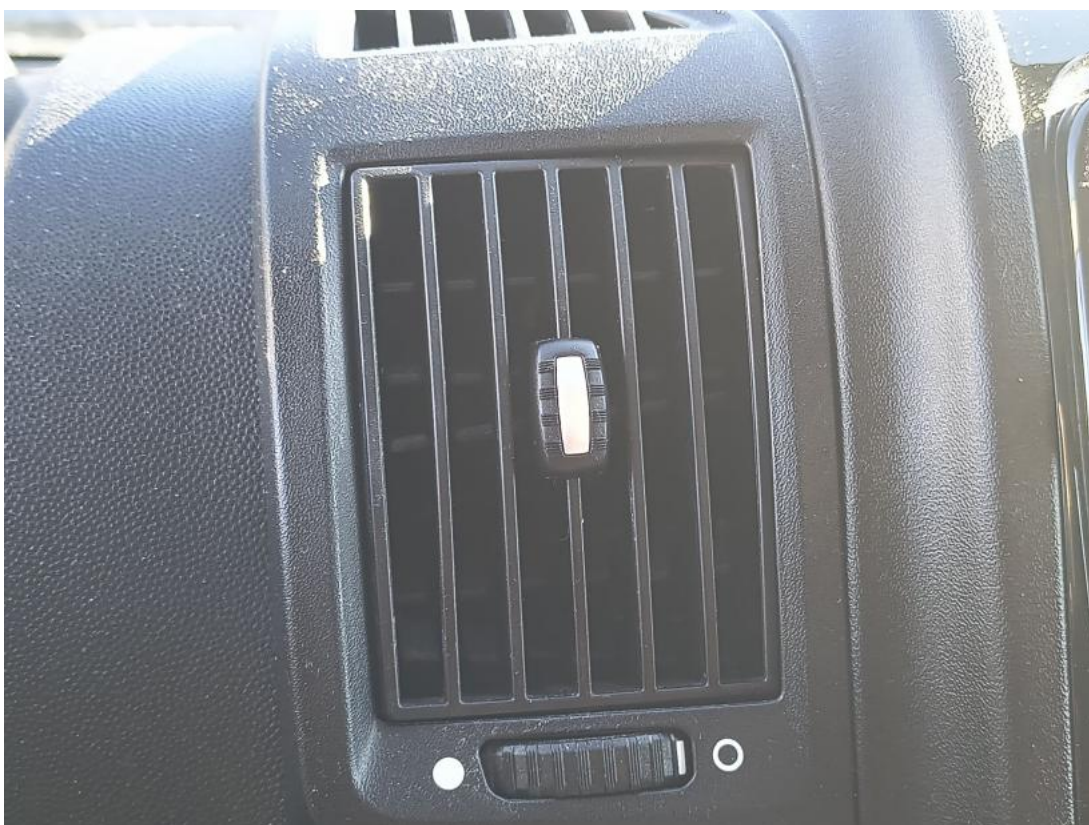
**Fot. 76**

| 8 | Kratka nawiewu wewnętrzna L | pęknięcie | WY | 0.1 |

Dysze nawiewu deski rozdzielczej - Pęknięcie/rozerwanie 1

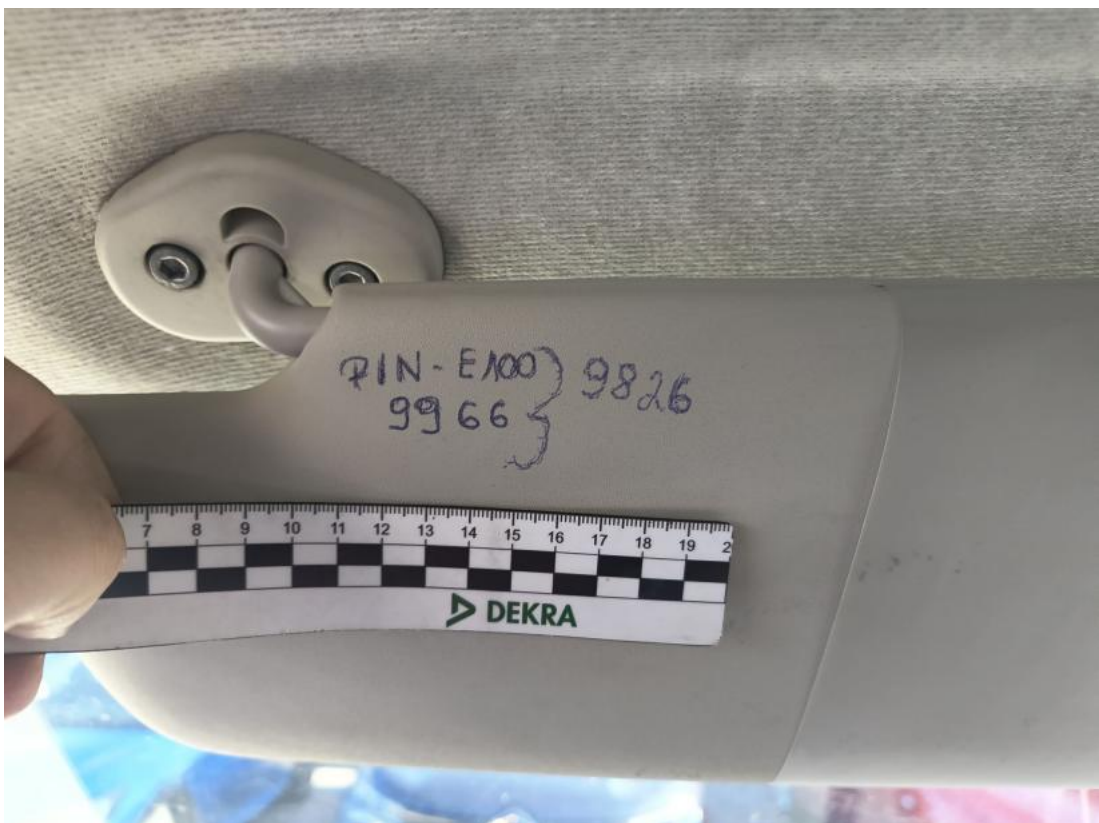
**Fot. 78**

| 12 | Oslona przeciwsłoneczna L | zabrudzenie | NA | |

Ostona p/słoneczna lewa - Inne 1

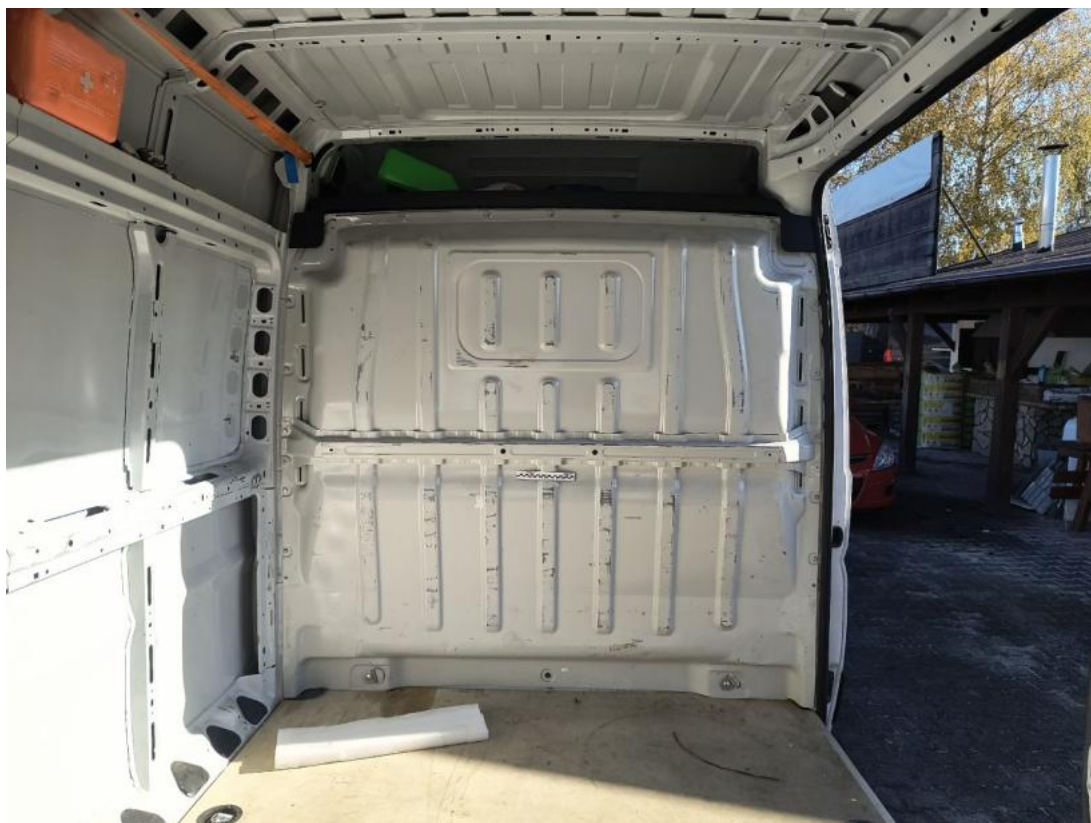
**Fot. 79**

Ściana działowa - Rysa/odprysk 1

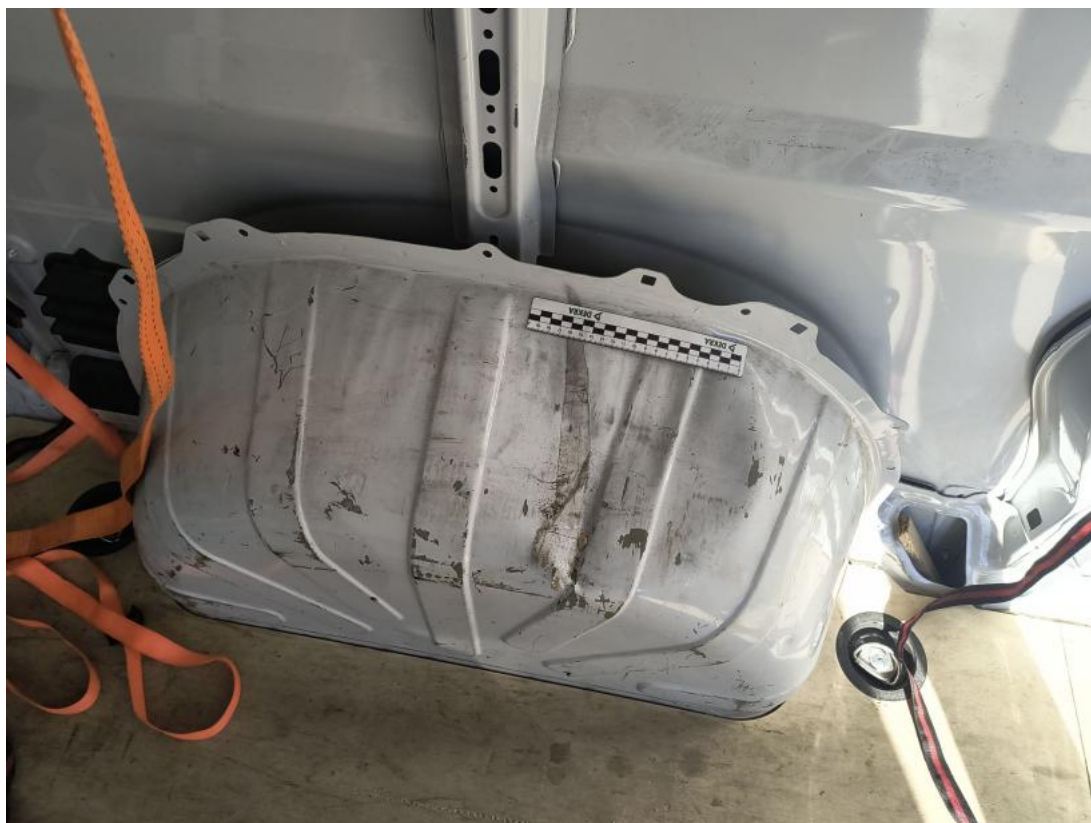
**Fot. 81**

Ściana lewa - Wgniecenie/odkształcenie 1

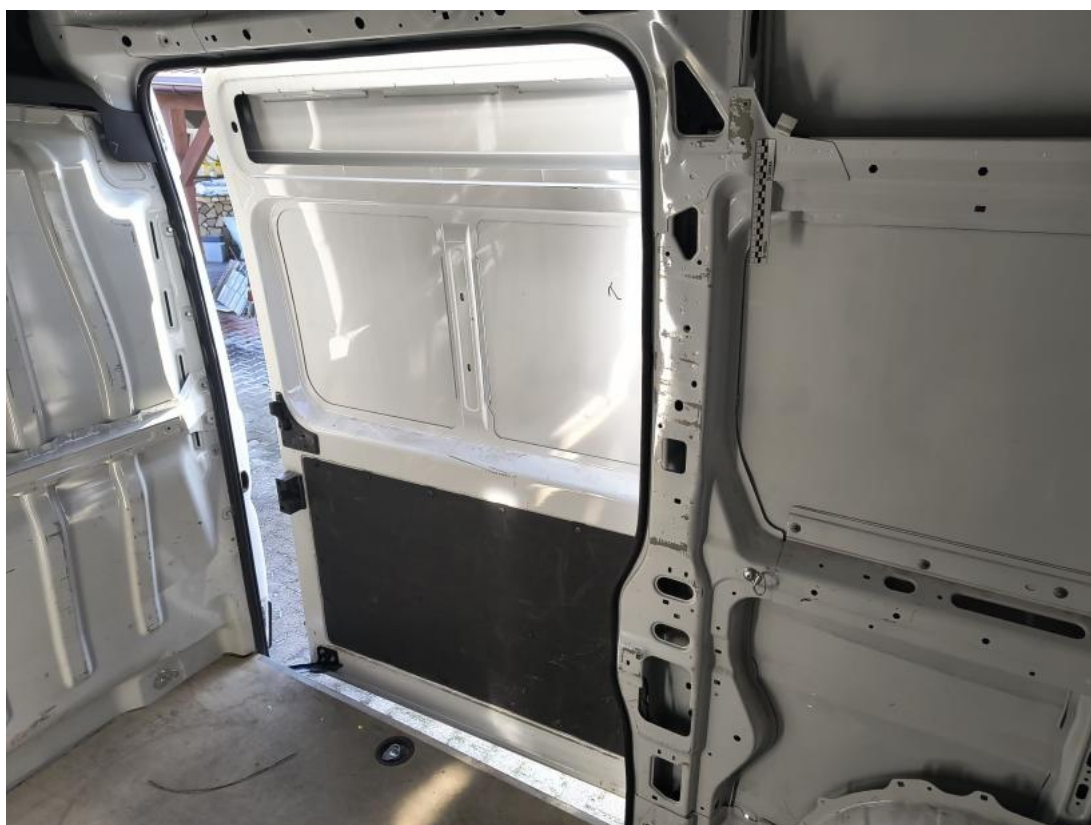
**Fot. 82**

Ściana prawa - Rysa/odprysk 1
