## Raport z oględzin pojazdu

| Numer raportu | 216580/10/25-11401 | Data raportu | 02-10-2025 |

| Marka, model | OPEL Astra V Hatchback 15-19 |
| Typ, wersja | Astra V 1.6 CDTI Enjoy |

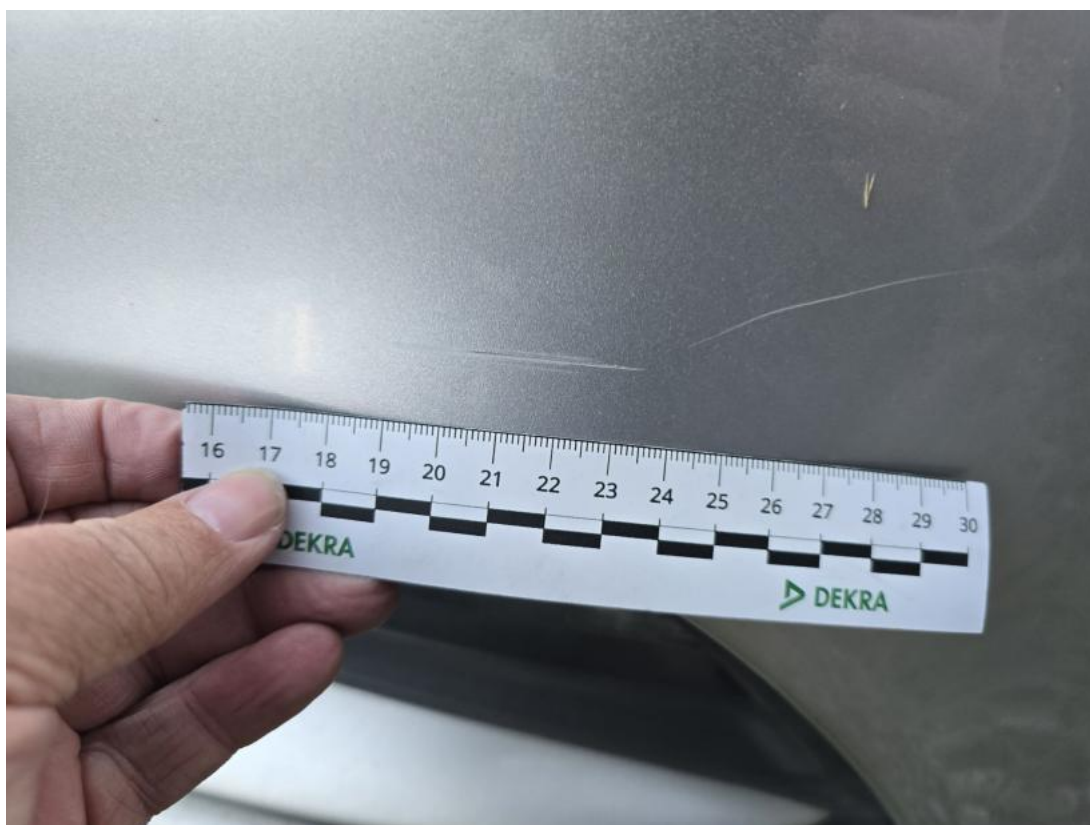
**Fot. 40**

Zderzak - Rysa/odprysk 1

| 1 | Okladzina zderzaka przedniego | rysa/odprysk, wgniecenie/odkształcenie, rozerwanie | WY | 2.2 |

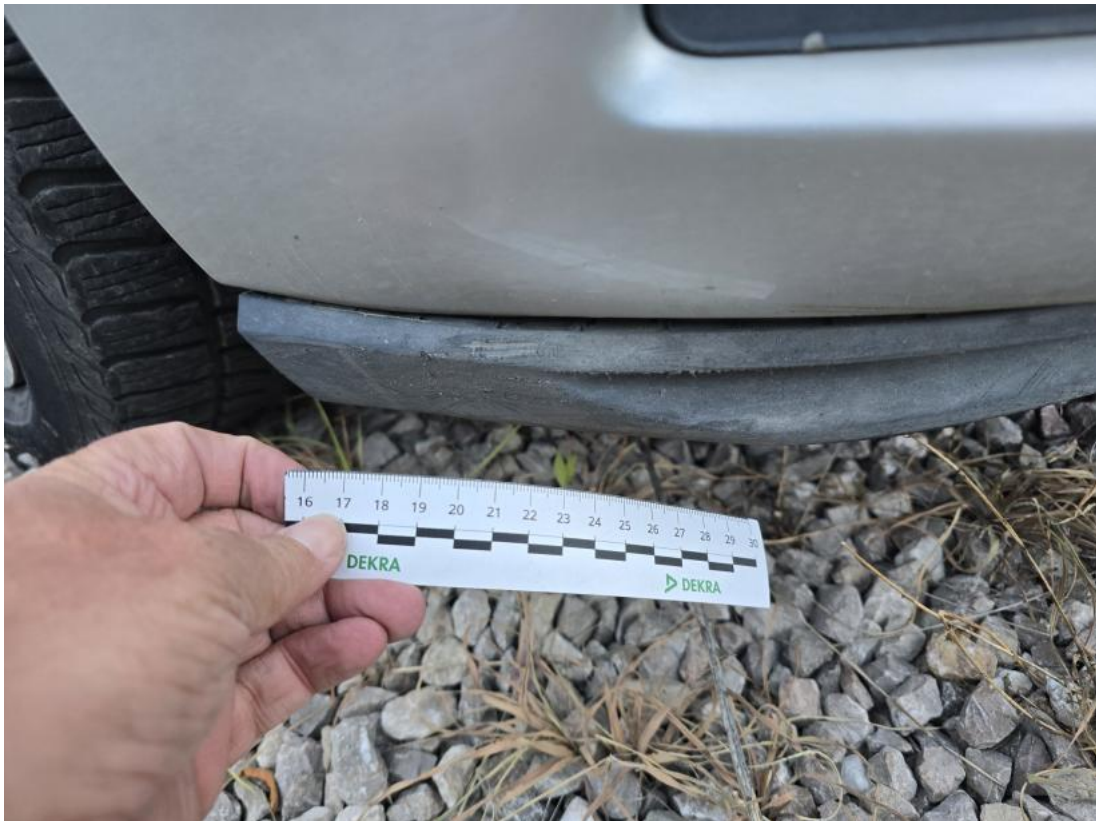
**Fot. 41**

Zderzak - Rysa/odprysk 2

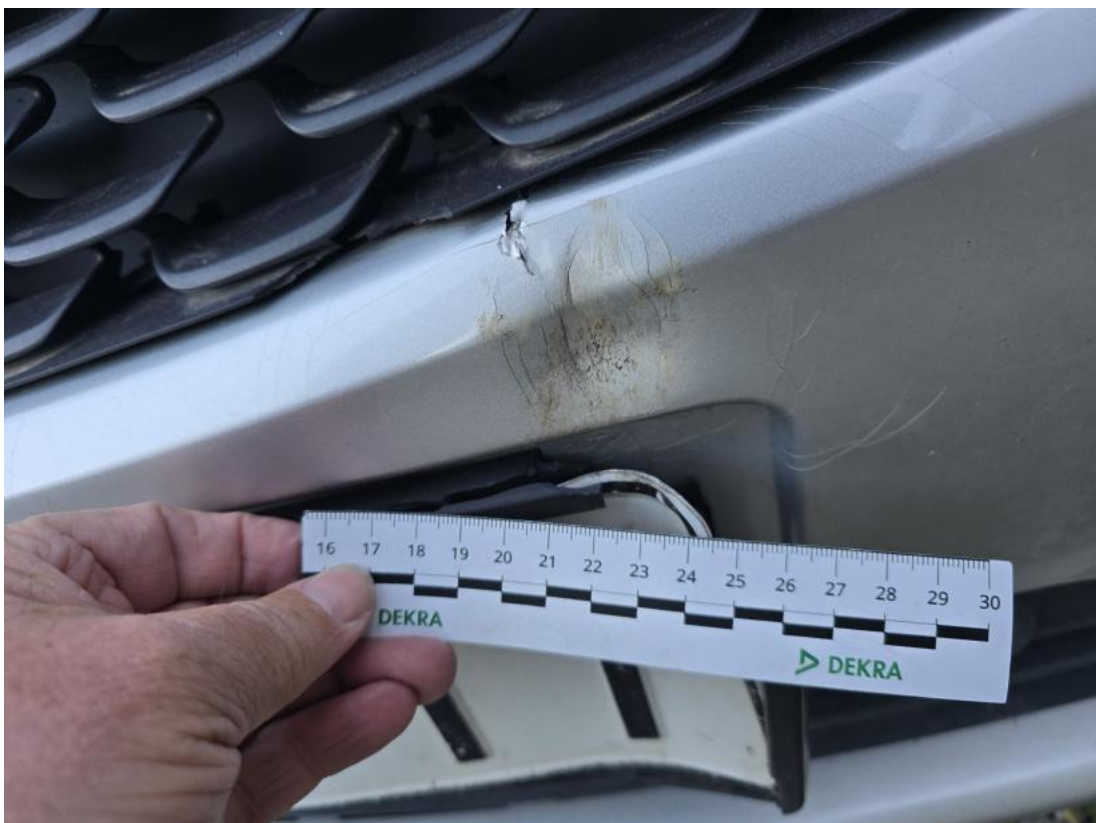
**Fot. 42**

Zderzak() - Rysa/odprysk 3

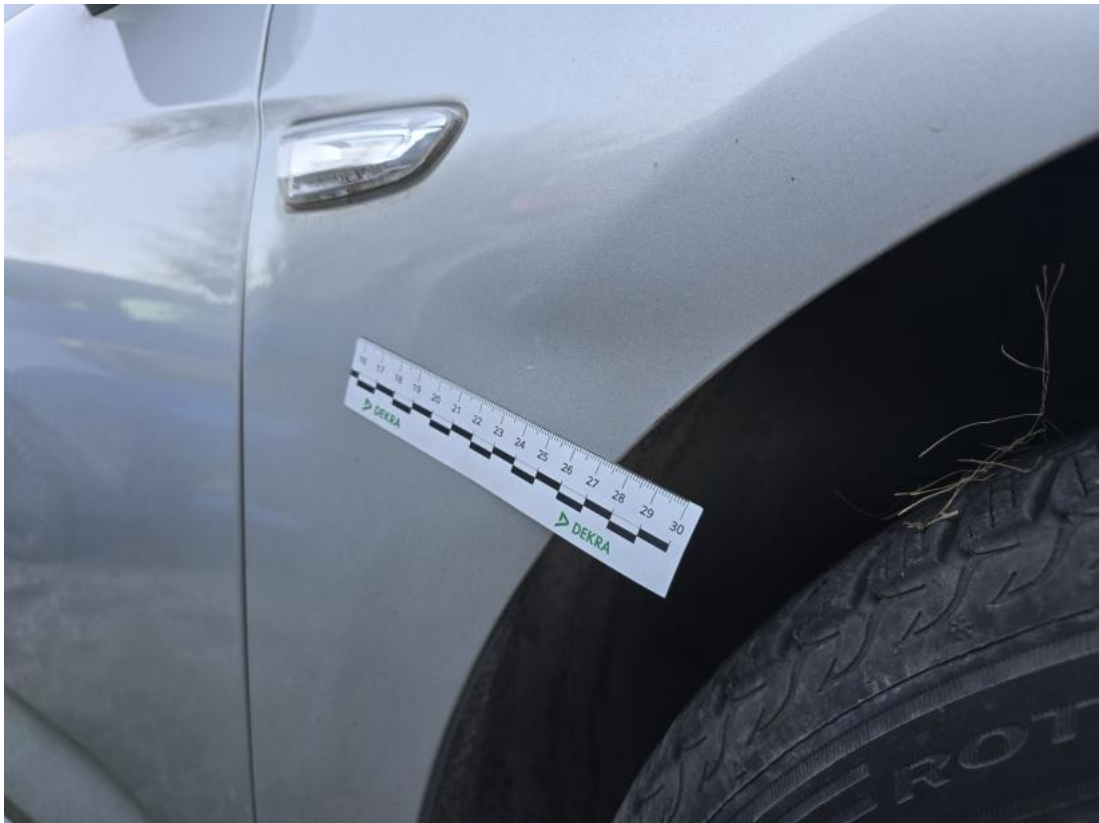
**Fot. 43**

Błotnik przedni P - Wgniecenie/odkształcenie 1

| 3 | Błotnik przedni R | wgniecenie/odkształcenie | NA | 0.7 |

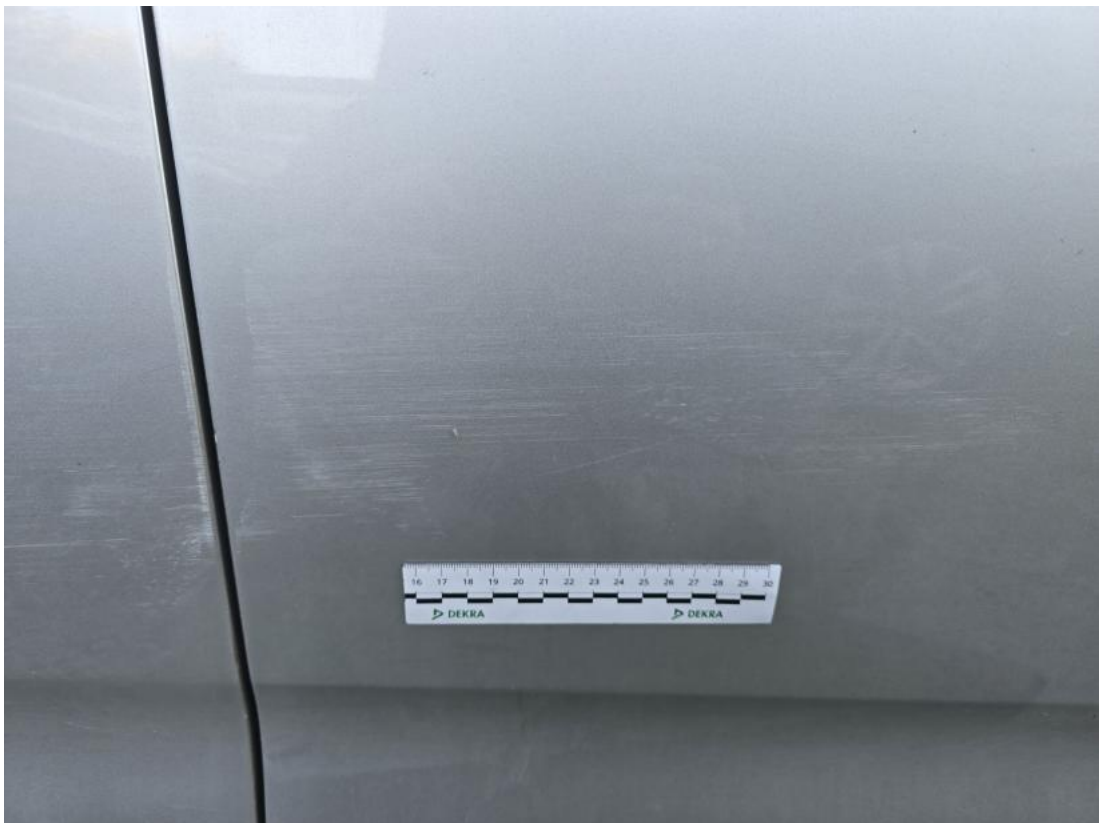
**Fot. 44**

Drzwi przednie P - Rysa/odprysk 1

| 4 | Drzwi przednie (nieuzbrojone) R | rysa/odprysk | NA | 0.5 |

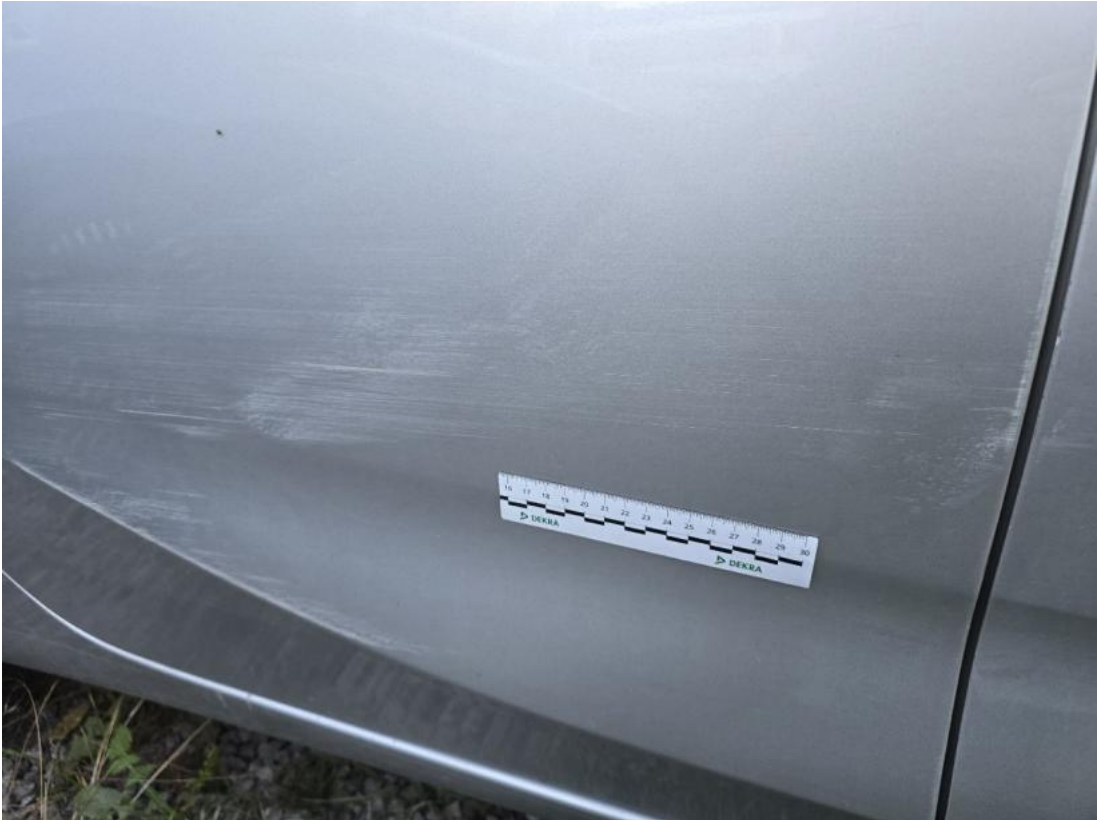
**Fot. 45**

Drzwi tylne P - Rysa/odprysk 1

| 5 | Drzwi tylne (nieuzbrojone) R | rysa/odprysk | NA | 0.5 |

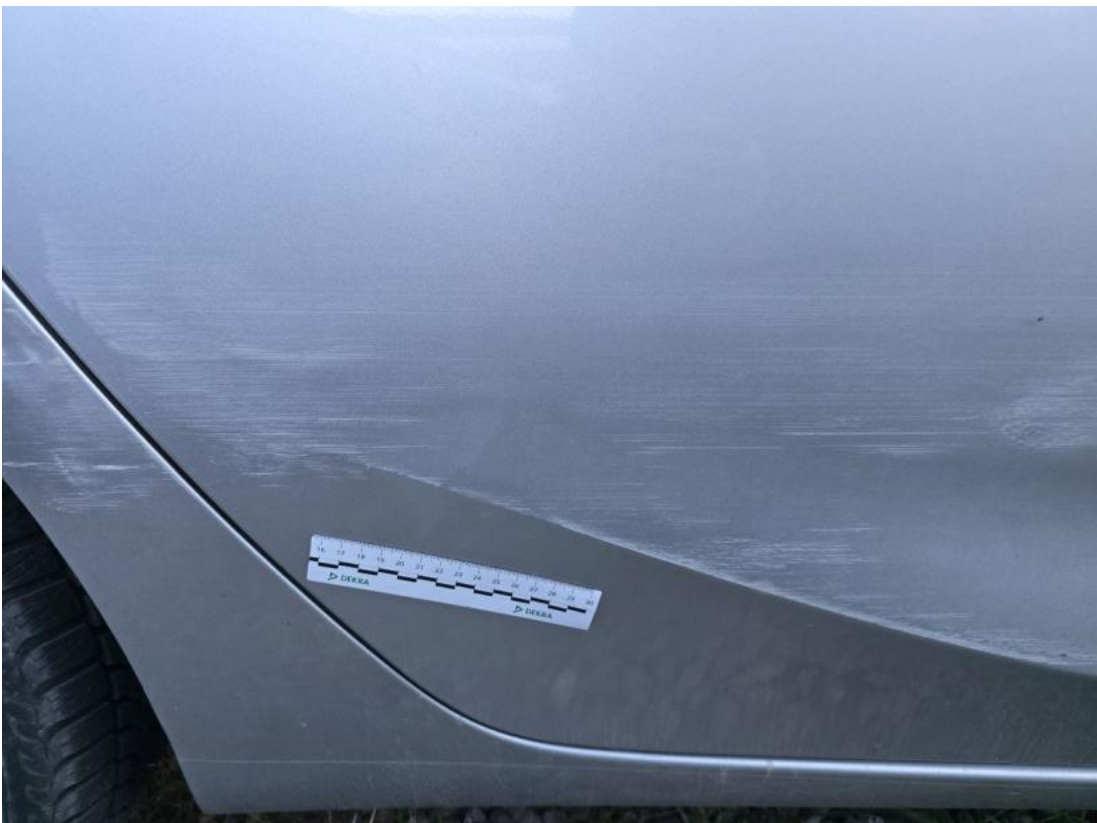
**Fot. 46**

Drzwi tylne P() - Rysa/odprysk 3

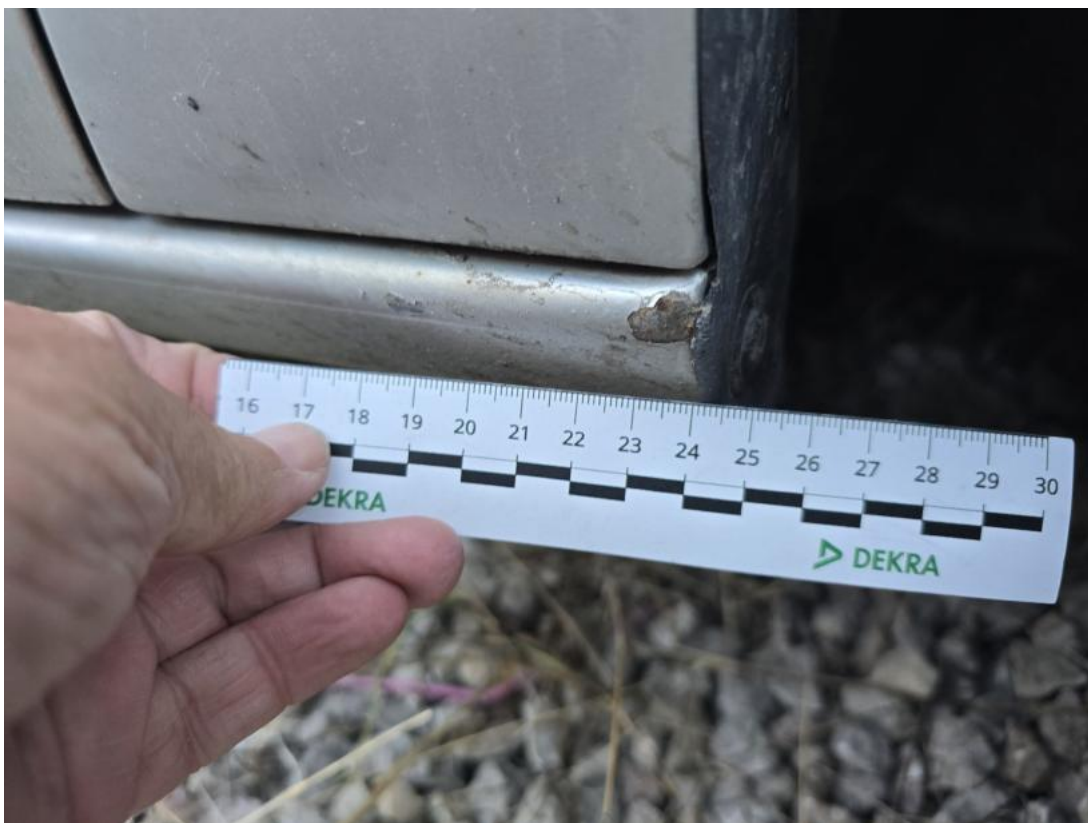
**Fot. 47**

Próg P - Rysa/odprysk 1

| 7 | Próg R | rysa/odprysk, wgniecenie/odkształcenie, ślady korozji | NA | 0.5 |

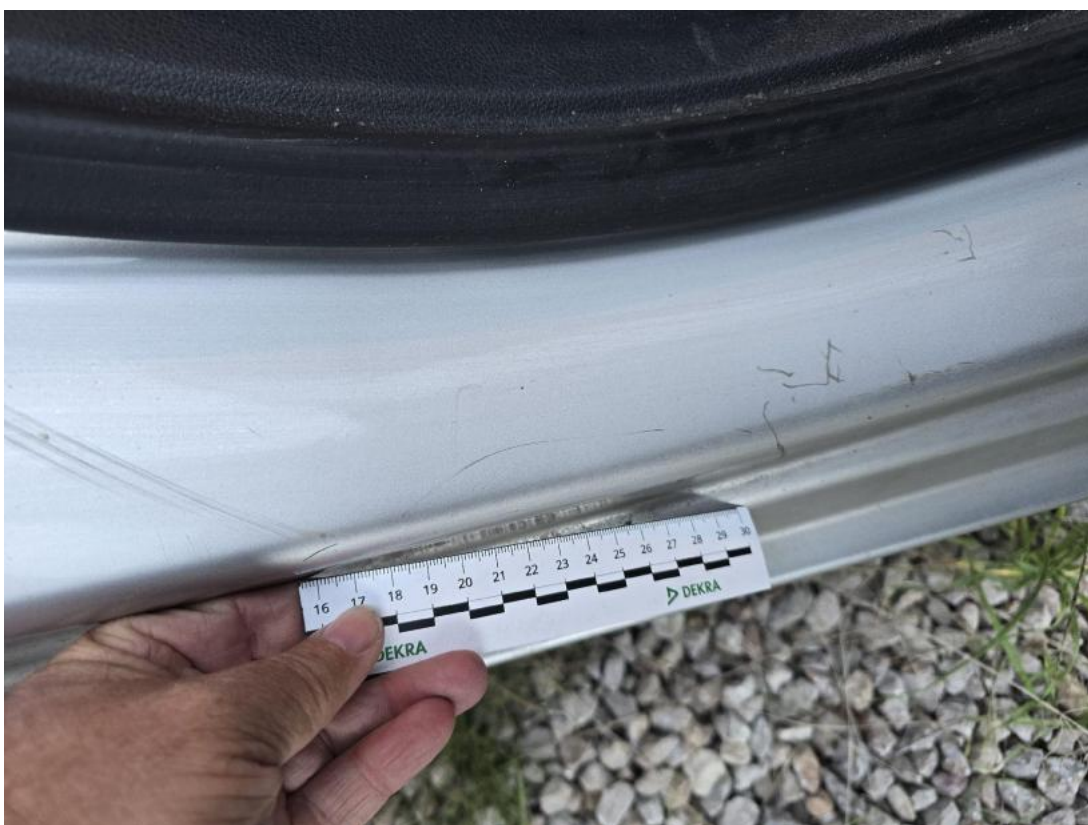
**Fot. 48**

Próg P - Rysa/odprysk 2

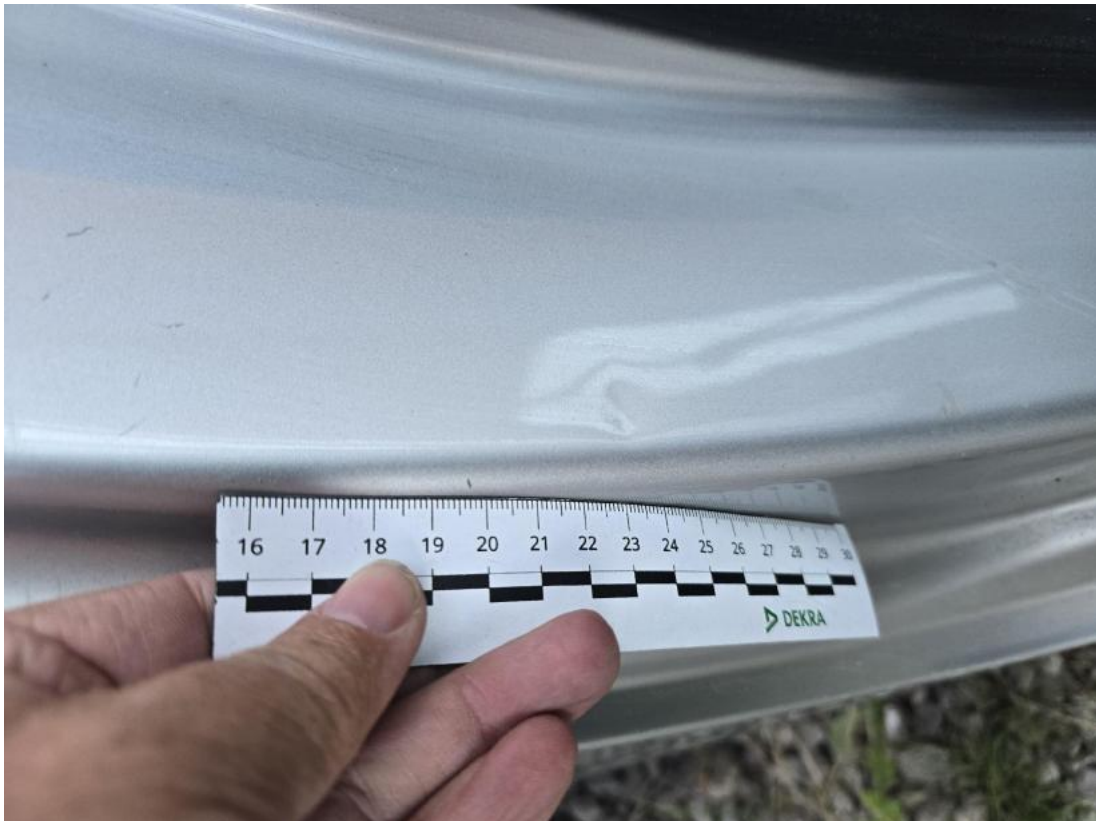
**Fot. 49**

Próg P() - Rysa/odprysk 3

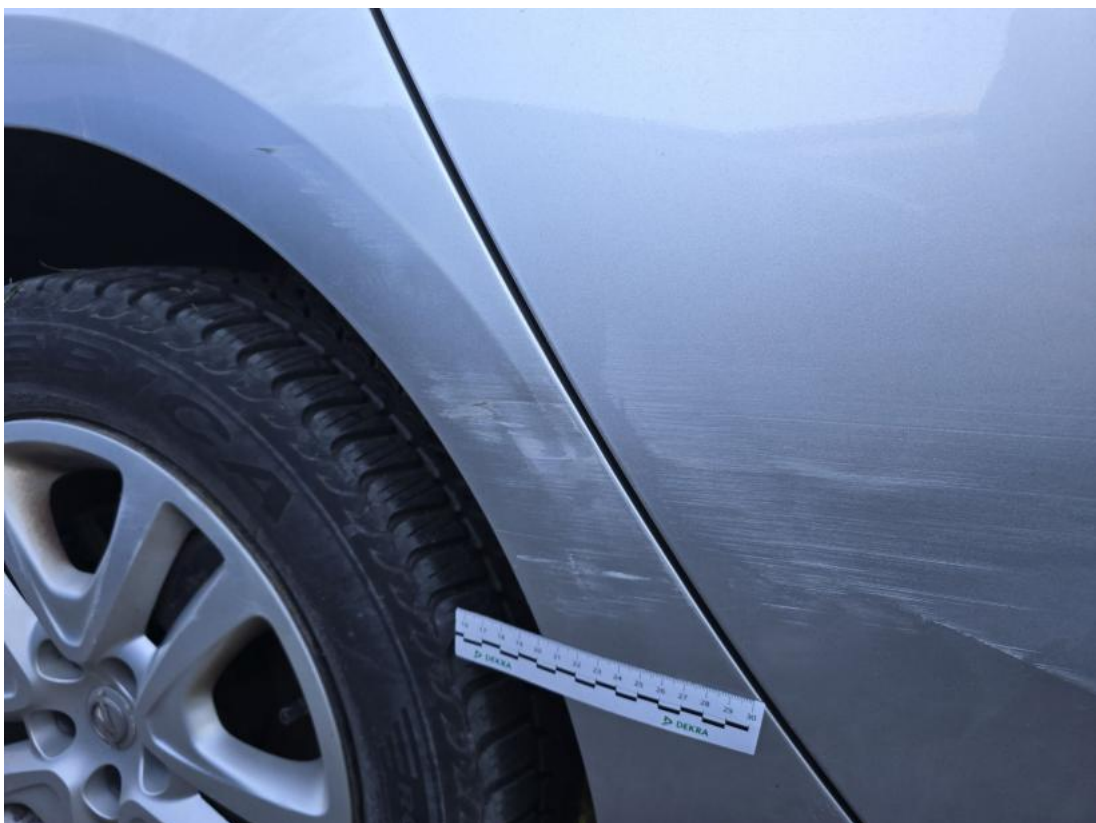
**Fot. 50**

Błotnik tylny P / Ściana boczna P - Rysa/odprysk 1

| 9 | Błotnik tylny R | rysa/odprysk, wgniecenie/odkształcenie | NA | 1 |

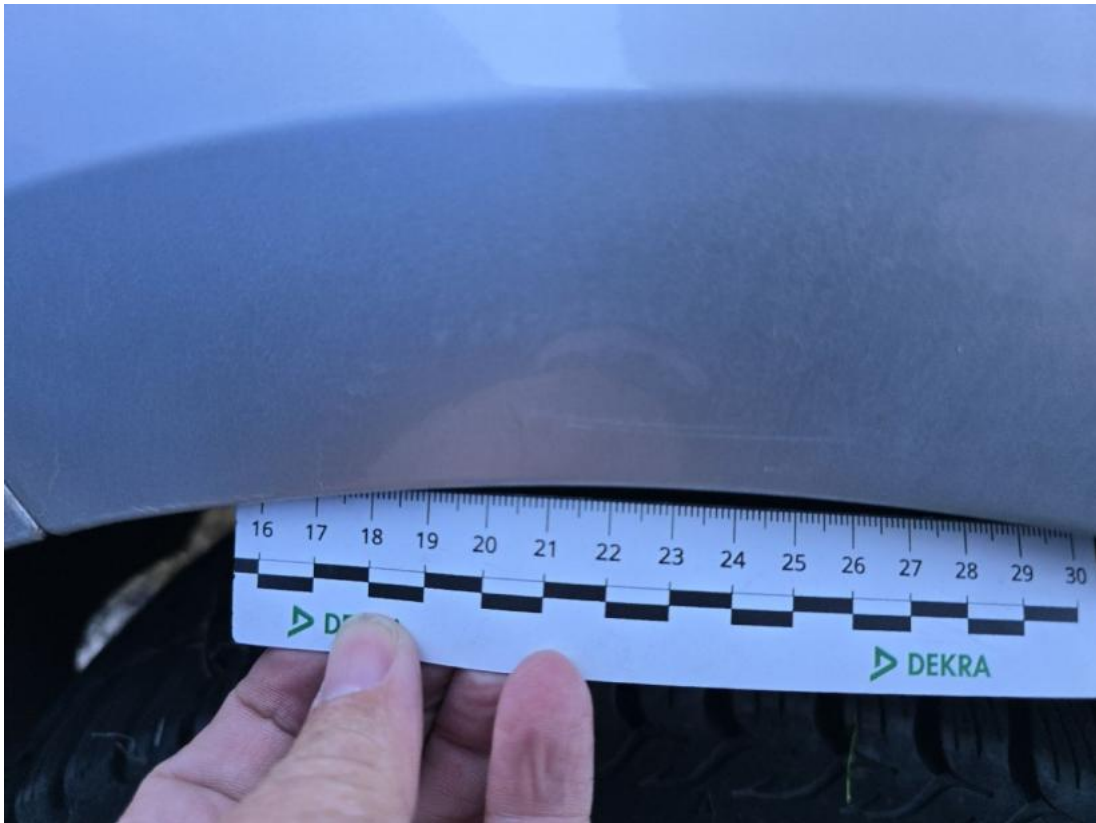
**Fot. 51**

Błotnik tylny P / Ściana boczna P() - Rysa/odprysk 3

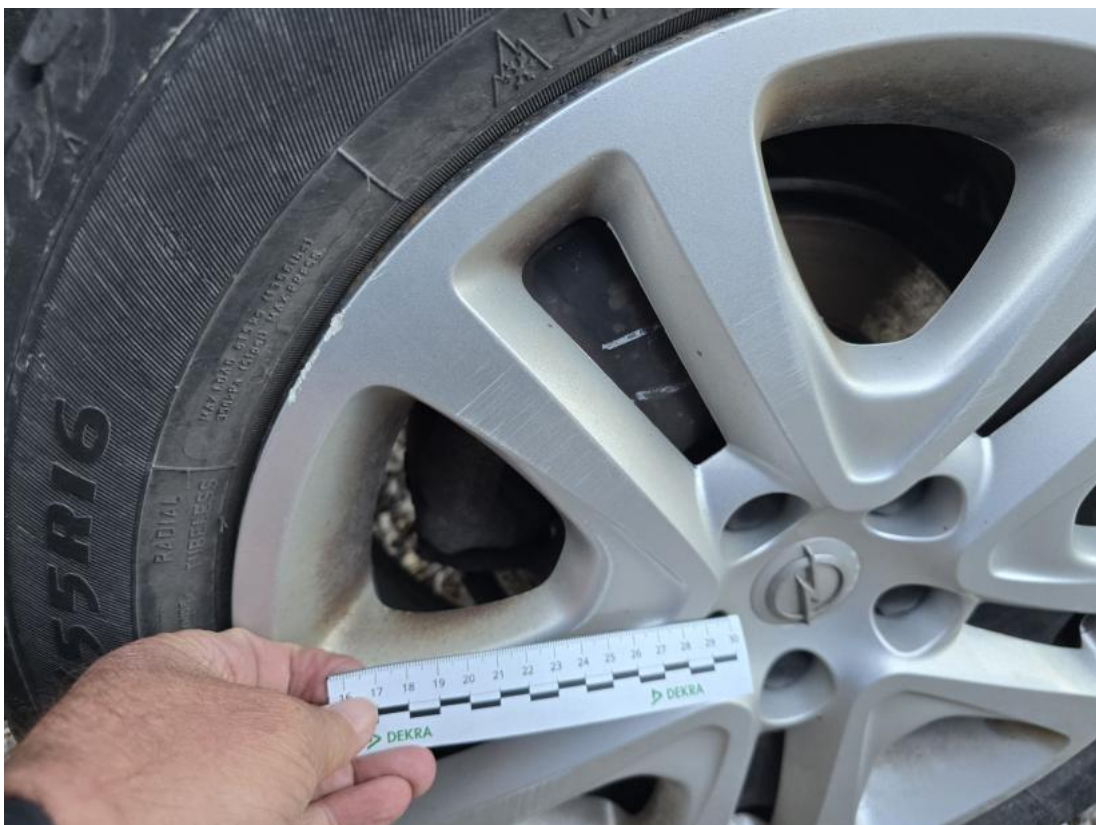
**Fot. 52**

| 16 | Kołpak koła tył R | rysa/odprysk | | |

Kołpak tylny P - Rysa/odprysk 1

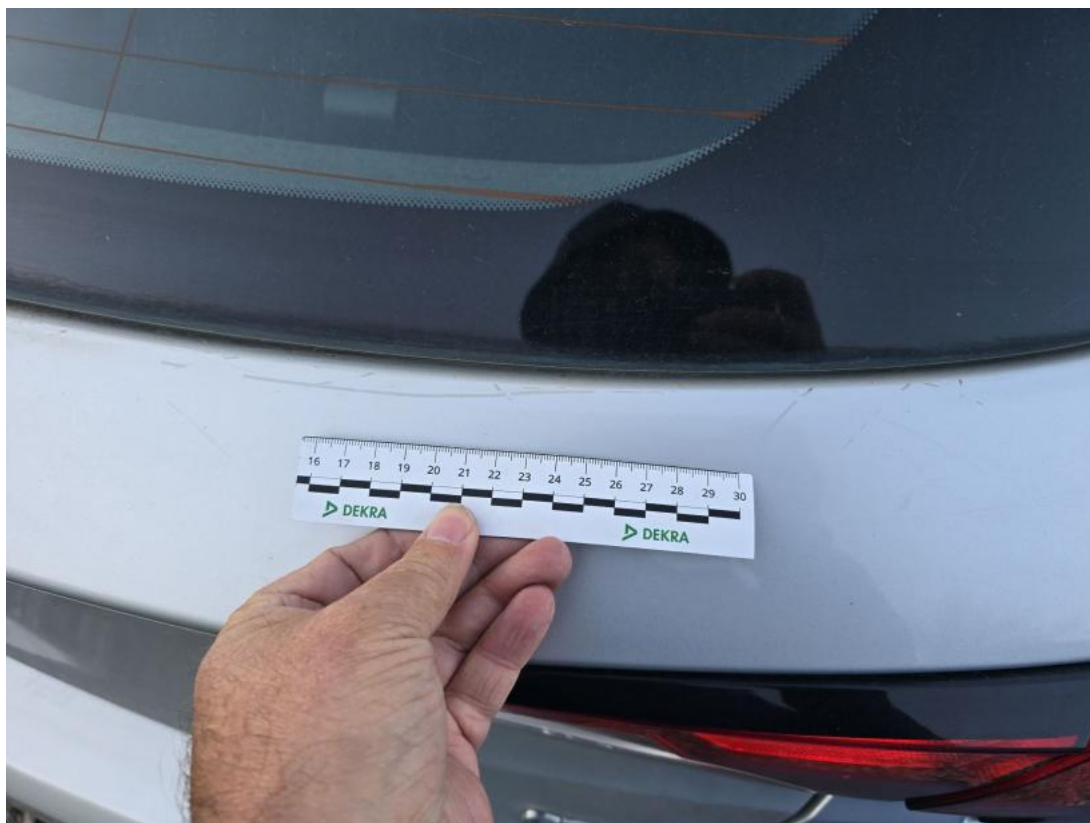
**Fot. 53**

| 14 | Pokrywa tylna | rysa/odprysk | | |

Pokrywy bagażnika - Rysa/odprysk 1

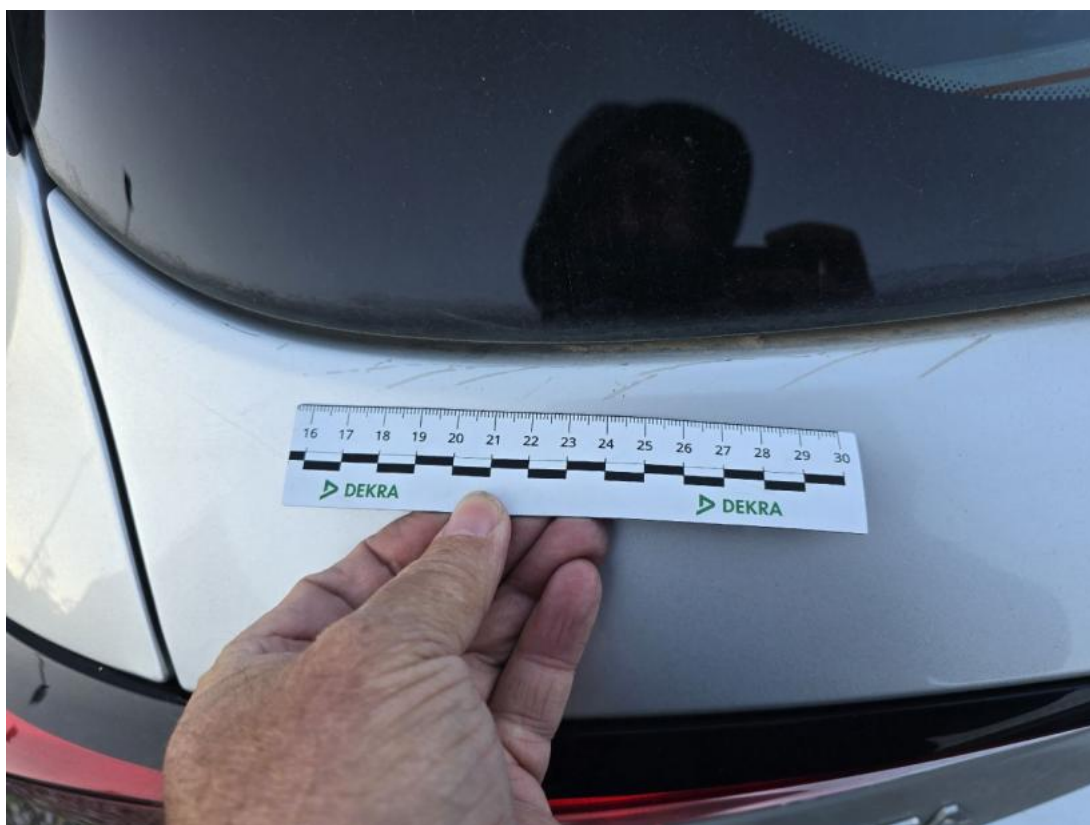
**Fot. 54**

Pokrywy bagażnika() - Rysa/odprysk 3

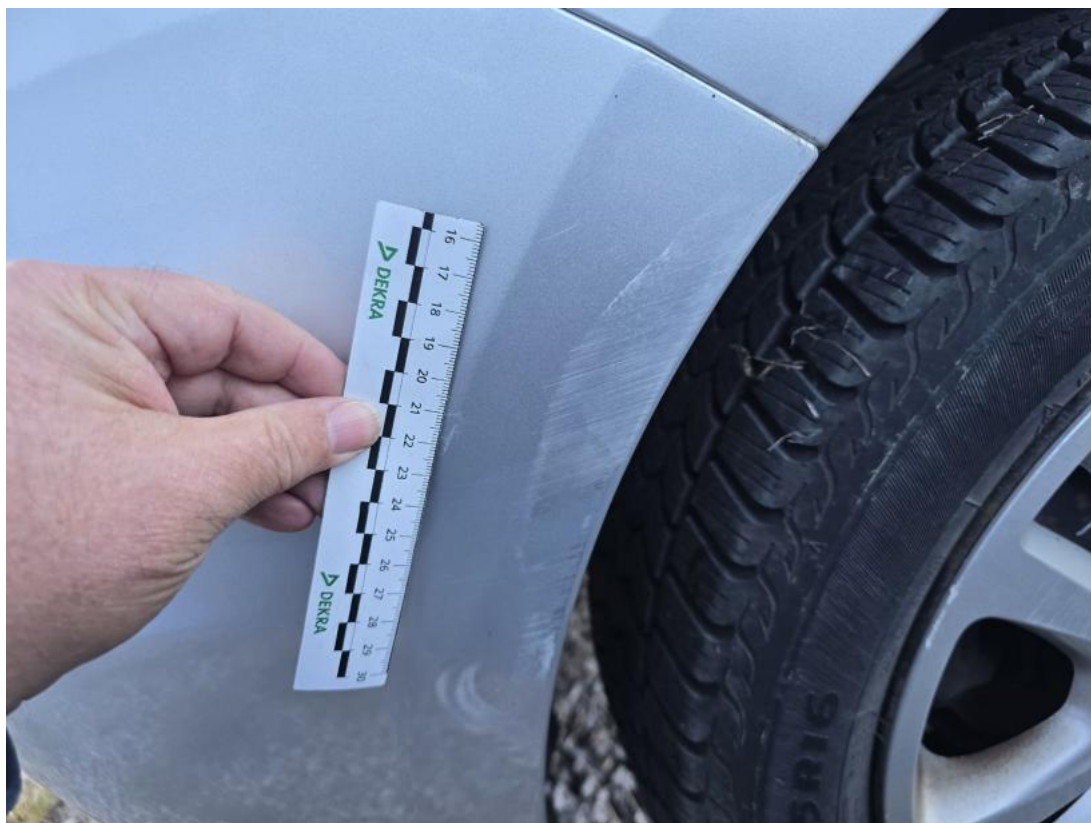
**Fot. 55**

Zderzak tylny - Rysa/odprysk 1

| 8 | Okladzina zderzaka tylnego | rysa/odprysk, wgniecenie/odkształcenie | NA | 1.2 |

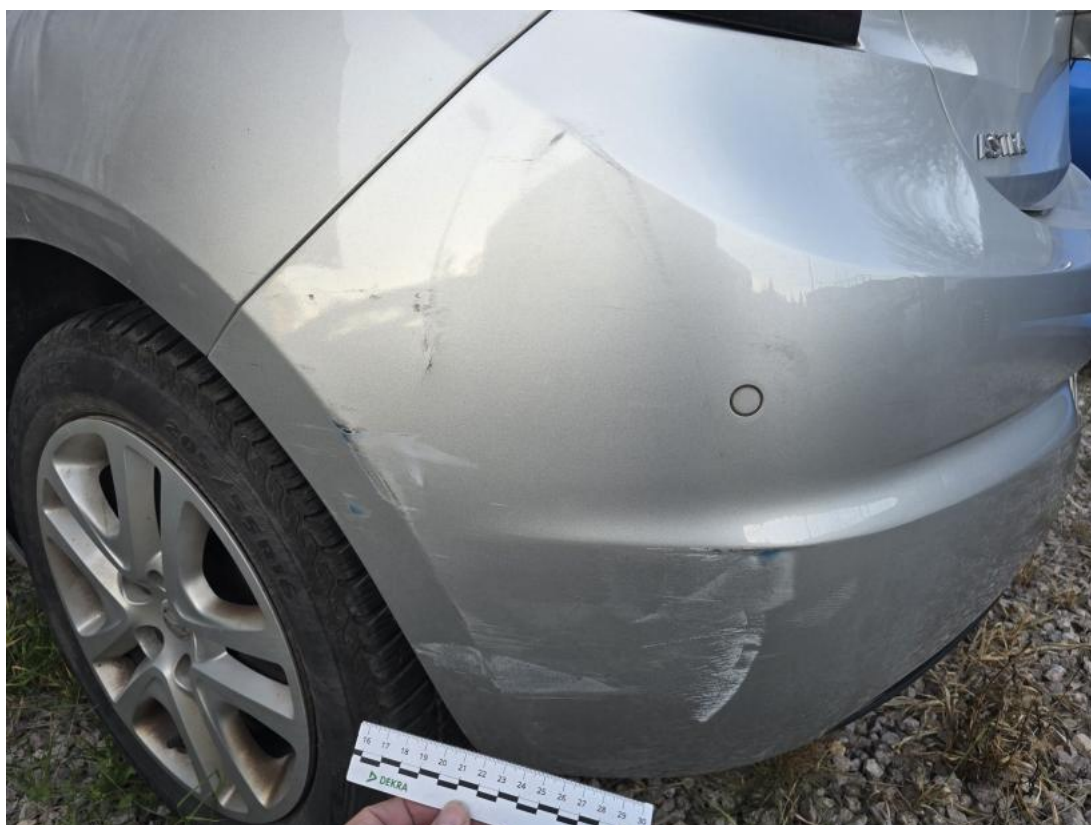
**Fot. 56**

Zderzak tylny() - Rysa/odprysk 3

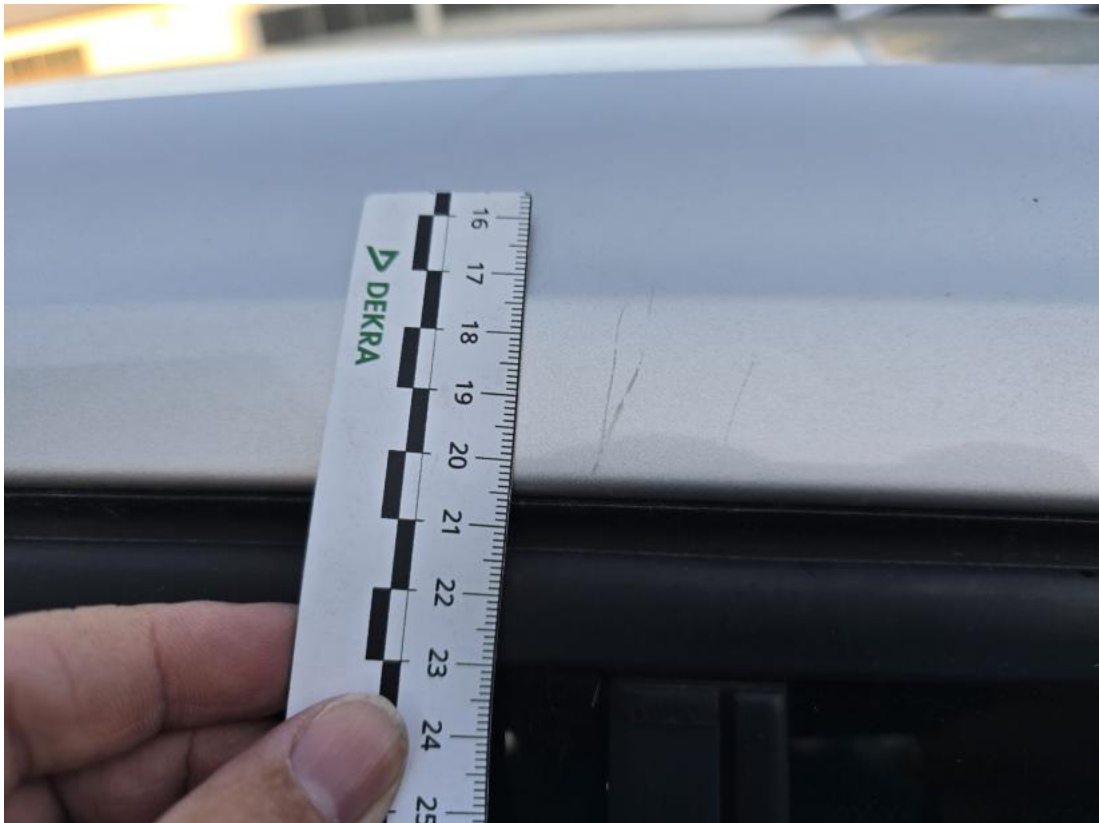
**Fot. 57**

| 12 | Rama drzwi góra, L | rysa/odprysk | | |

Rama dachu L - Rysa/odprysk 1

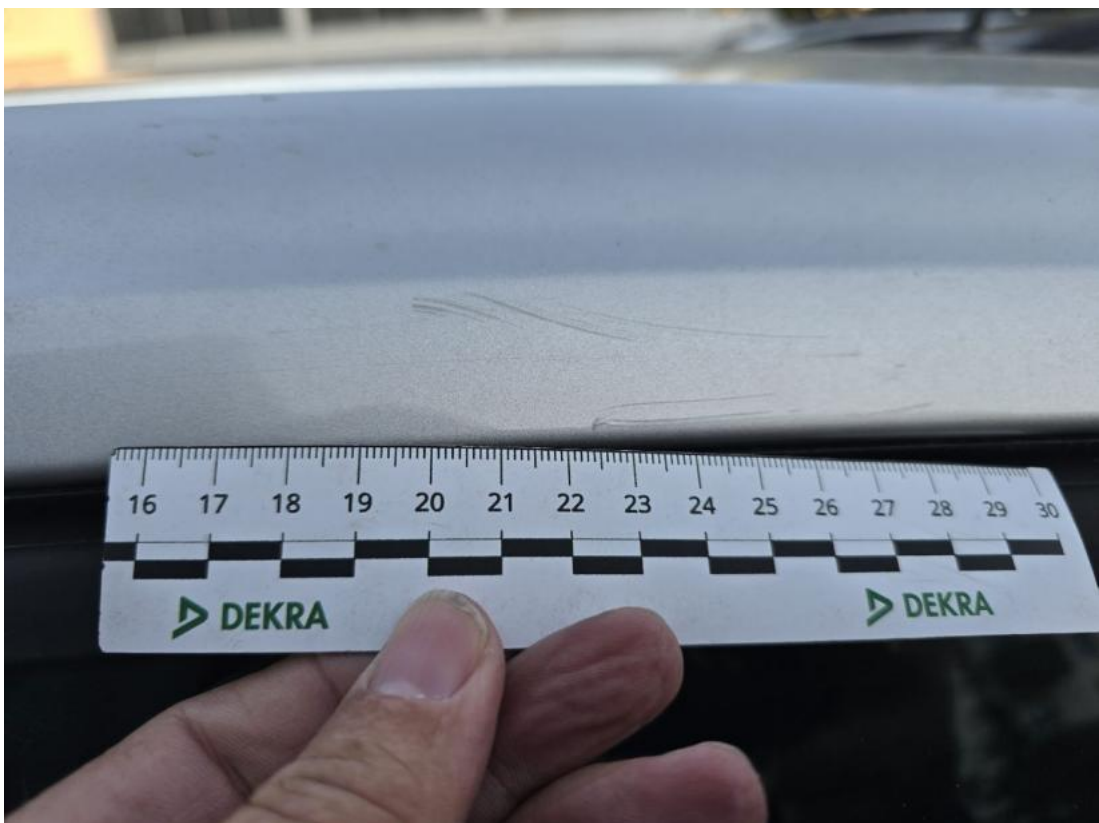
**Fot. 58**

Rama dachu L() - Rysa/odprysk 3

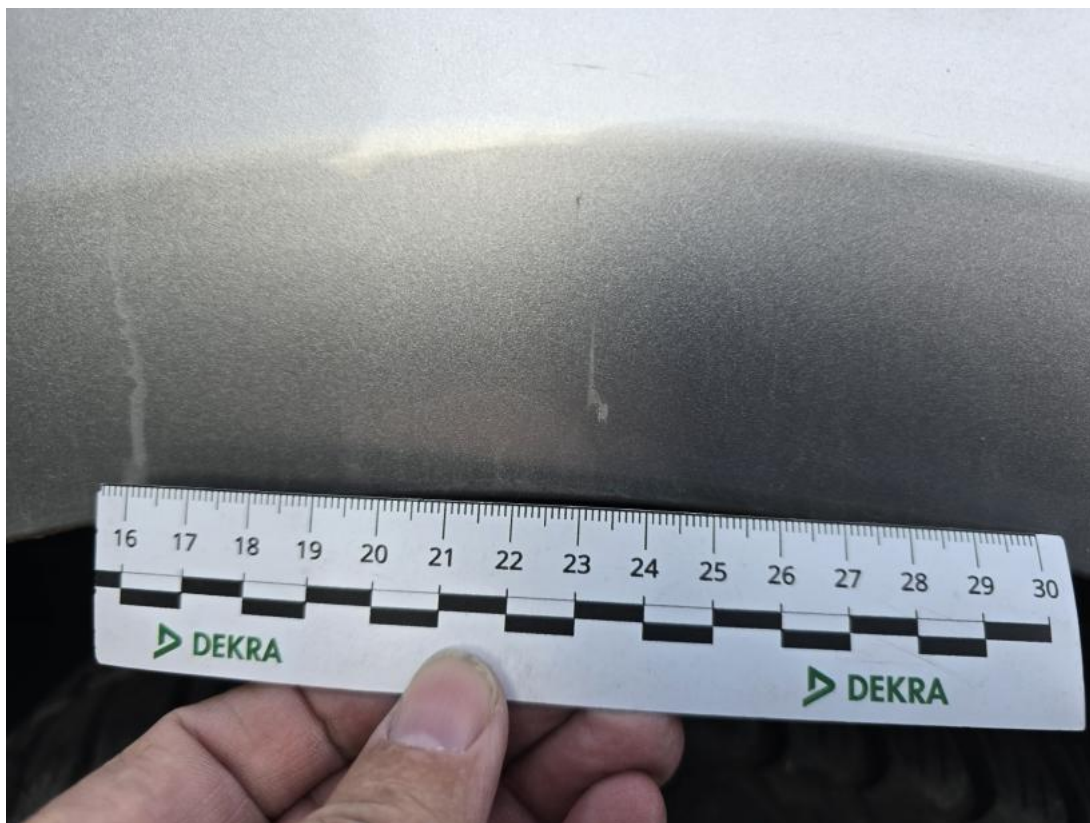
**Fot. 59**

| 13 | Błotnik tylny L | rysa/odprysk | | |

Błotnik tylny L / Ściana boczna L - Rysa/odprysk 1

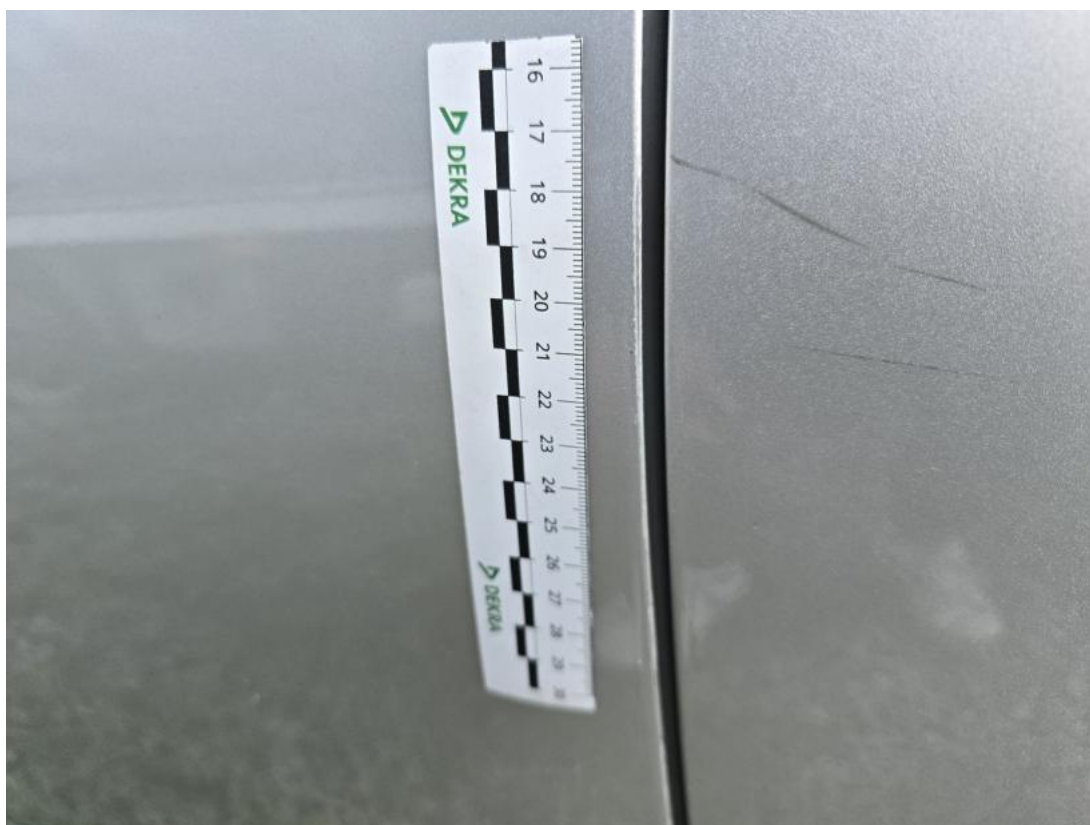
**Fot. 60**

| 10 | Drzwi przednie (nieuzbrojone) L | rysa/odprysk | | |

Drzwi przed L - Rysa/odprysk 1

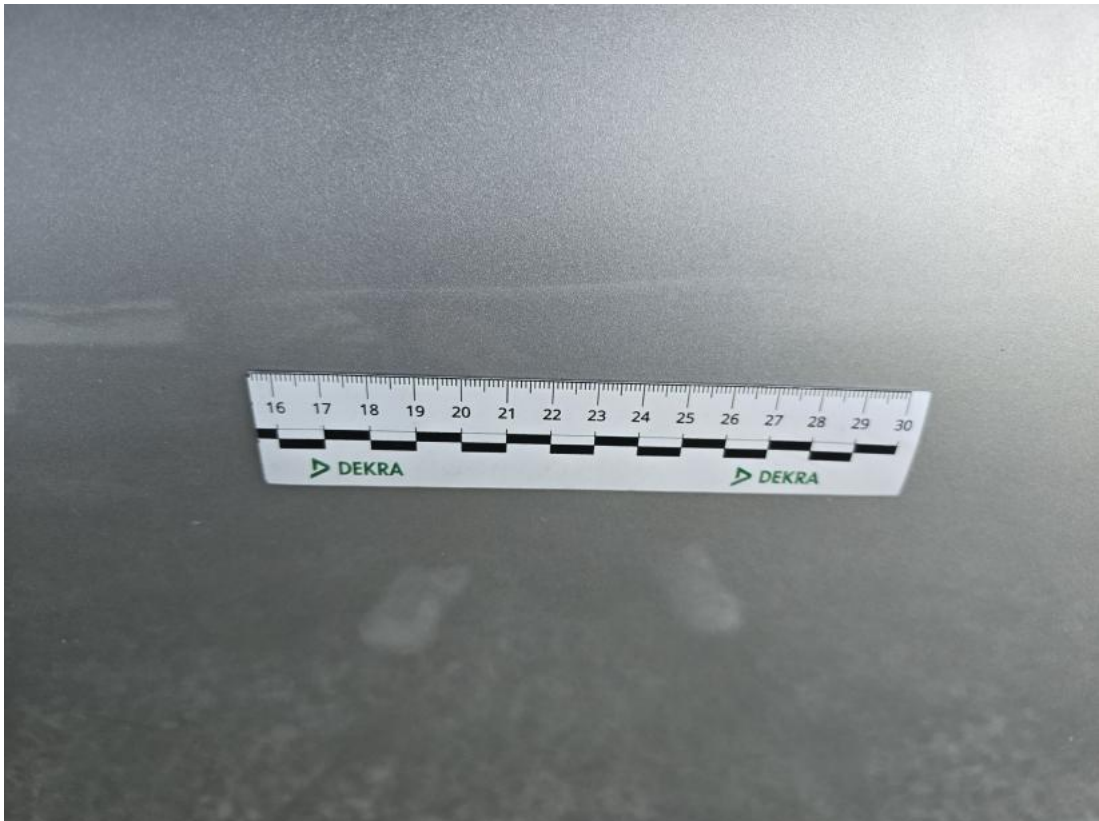
**Fot. 61**

| 11 | Drzwi tylne (nieuzbrojone) L | rysa/odprysk | | |

Drzwi tylne L - Rysa/odprysk 1

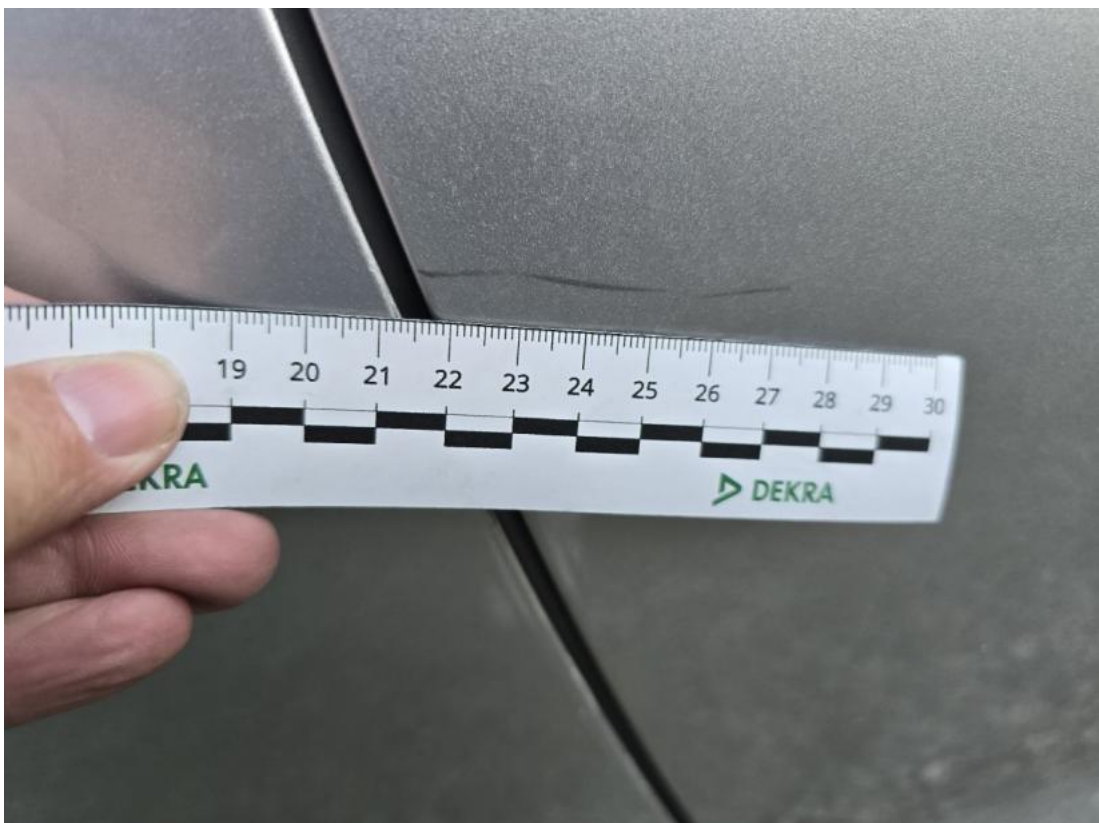
**Fot. 62**

Drzwi tylne L() - Rysa/odprysk 3

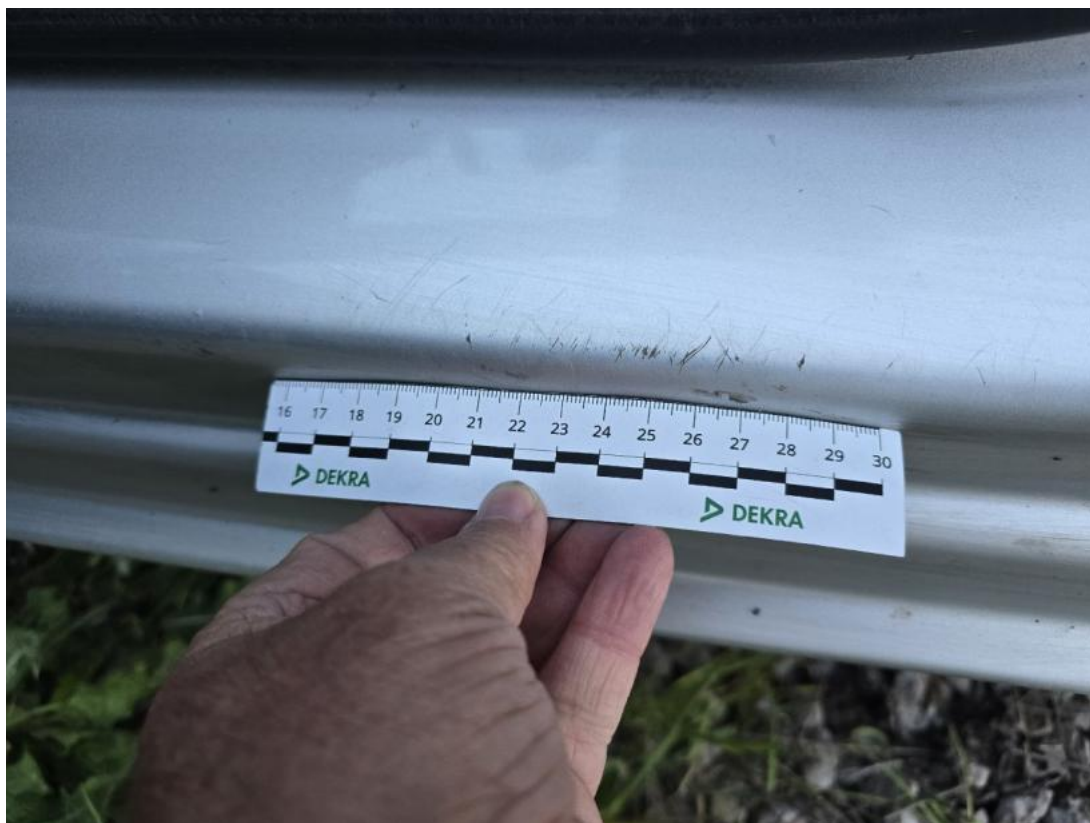
**Fot. 65**

Próg L() - Rysa/odprysk 3

| 6 | Próg L | rysa/odprysk, wgniecenie/odkształcenie | NA | 0.5 |

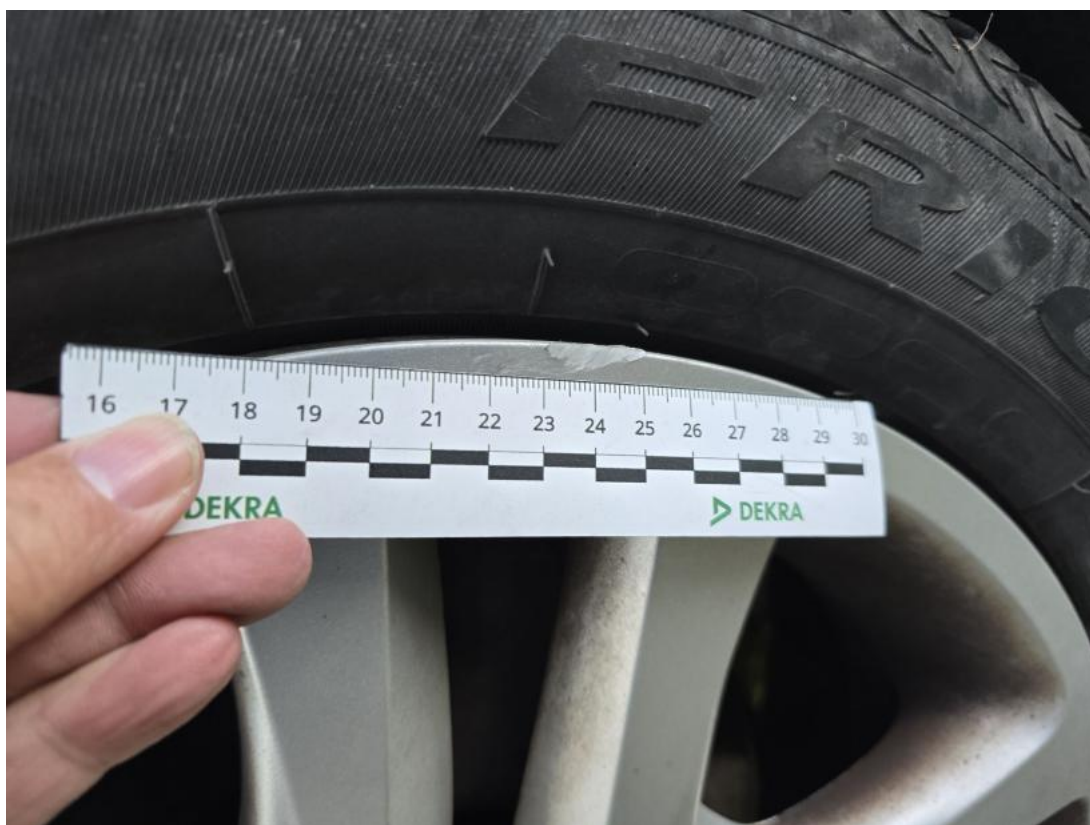
**Fot. 66**

| 15 | Kołpak koła przód L | rysa/odprysk | | |

Kołpak przedni L - Rysa/odprysk 1
