## Raport z oględzin pojazdu

| Numer raportu | 216580/10/25-11401 | Data raportu | 02-10-2025 |

| Marka, model | OPEL Astra V Hatchback 15-19 |
| Typ, wersja | Astra V 1.6 CDTI Enjoy |

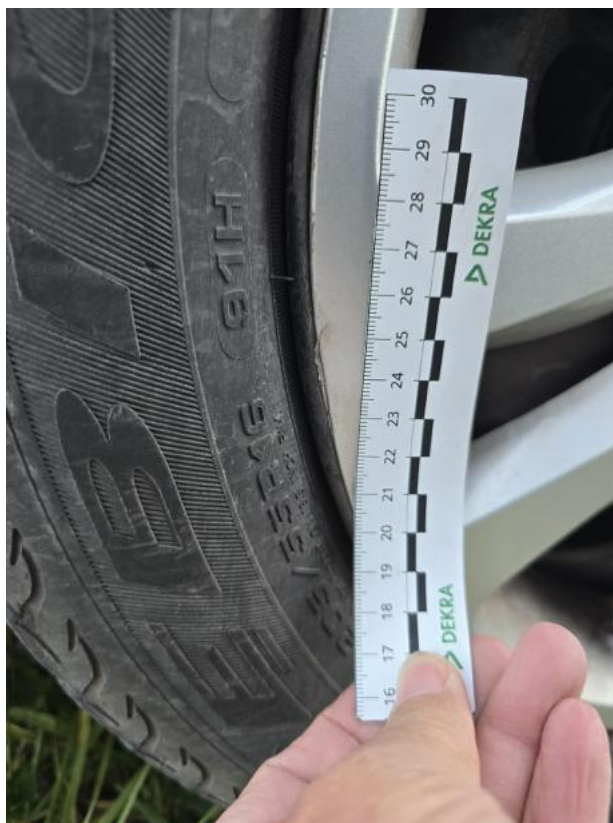
**Fot. 67**

| 15 | Kołpak koła przód L | rysa/odprysk | | |

Kołpak przedni L() - Rysa/odprysk 3

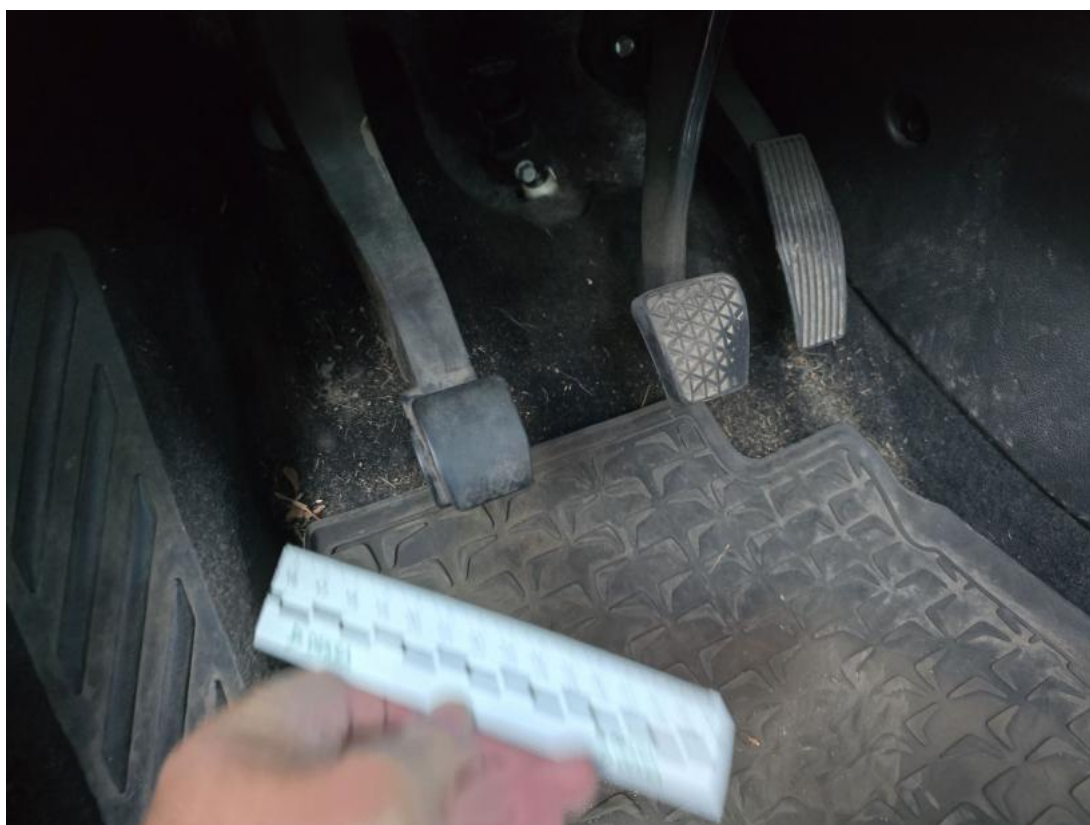
**Fot. 68**

Pedały - Inne 1

| 2 | Nakładka pedału sprzęgła | brak | WY | 0.1 |
