## OCENA TECHNICZNA nr: WF0PXXGCHPKK71323\_3

Zadanie: Ocena stanu technicznego pojazdu

Model: Focus 1.0 EcoBoost MR`18 E6

VIN: WF0PXXGCHPKK71323

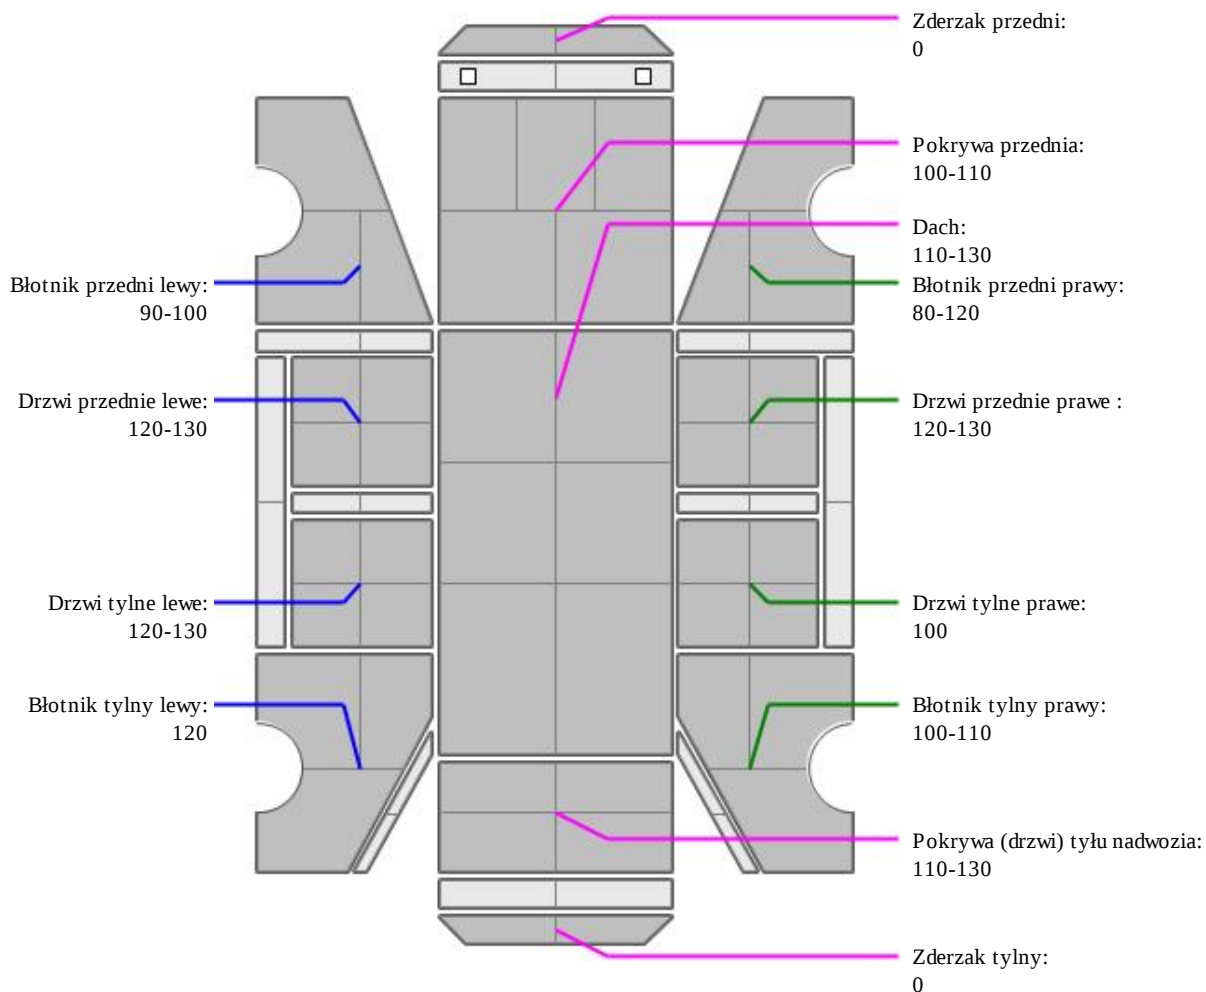
**OPIS POWŁOKI LAKIEROWEJ**

- podano skrajne ,zmierzone wartości grubości powłoki lakierowanej w zaokrągleniu do pełnych wartości.
- pomiary wykonano z wykorzystaniem urządzenia : GL-PRO-2-FAZ ,Prodig-Tech ;
