W0VZT8EG2K1006646

Halter	Besichtigungszustand		
Kennzeichen	Laufleistung (abgelesen)		209.515 km
Hersteller	Opel	Restlauf bis Service	3 %
Typ/Modell	INSIGNIA SPORTS TOURER	HU (Abgelesen aus ZBI)	09/2027
Fahrgestellnummer	W0VZT8EG2K1006646	Leistung / Hubraum	125 kW / 1.956 ccm
Erstzulassung	20.09.2018	Polster/Farbe	Stoff/Leder Kombination / Schwarz-Anthrazit
Letzte Wartung	12/2024, 180.603 km	Lackierung	Schwarz
Kraftstoffart	Diesel	Getriebe	Automatik

Zustandsbericht

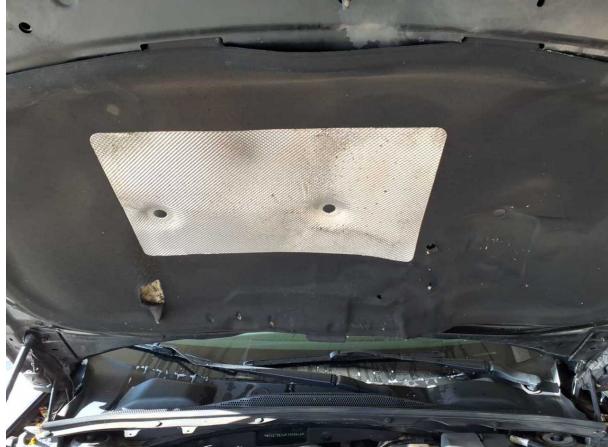
Beschädigung #1: Motorhaube: Dämmmatte - Marderschaden - erneuern

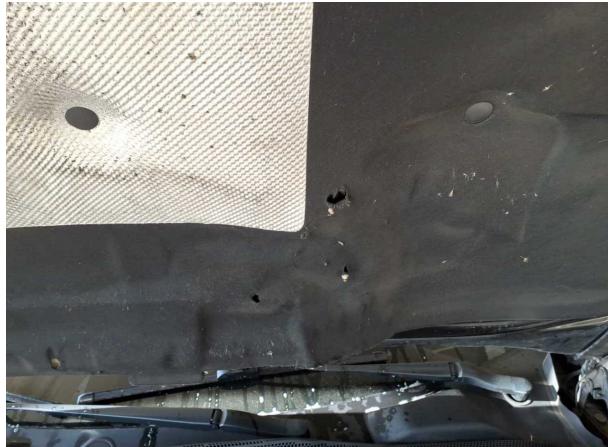
Beschädigung #1: Motorhaube: Dämmmatte - Marderschaden - erneuern

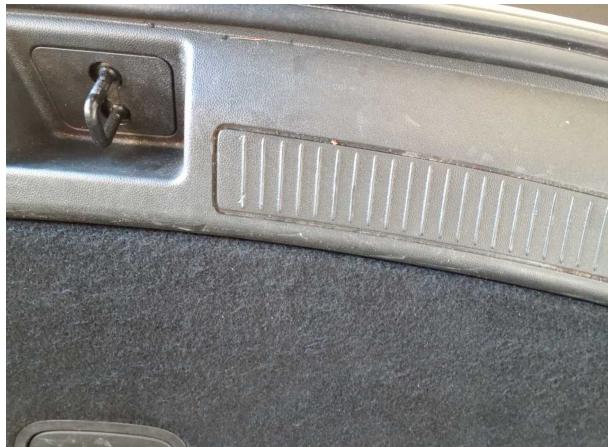
Beschädigung #2: Verkleidungen/Abdeckungen: Kofferraumverkleidung - Kratzer - kein Abzug

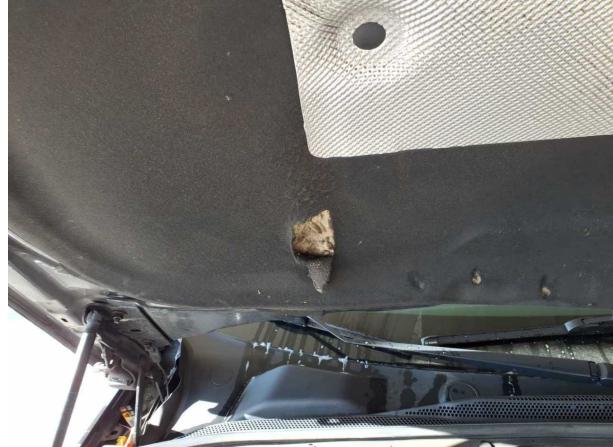
Beschädigung #1: Motorhaube: Dämmmatte - Marderschaden - erneuern

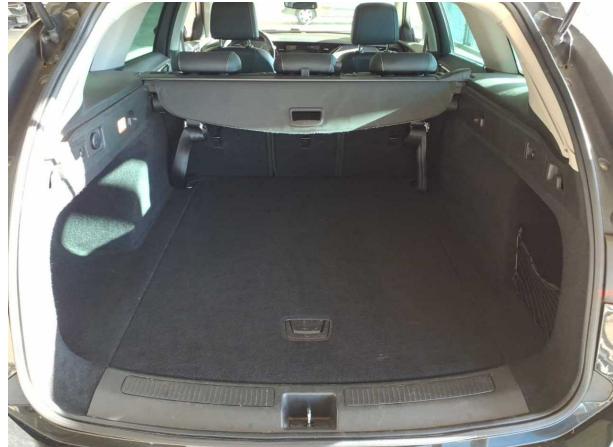
Beschädigung #2: Verkleidungen/Abdeckungen: Kofferraumverkleidung - Kratzer - kein Abzug

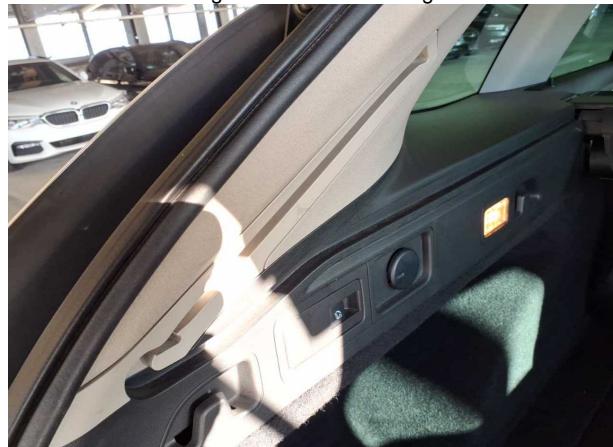
Beschädigung #2: Verkleidungen/Abdeckungen: Kofferraumverkleidung - Kratzer - kein Abzug

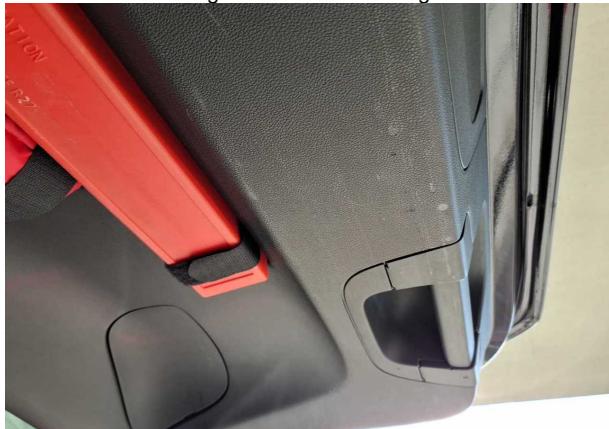
Beschädigung #2: Verkleidungen/Abdeckungen:
Kofferraumverkleidung - Kratzer - kein Abzug

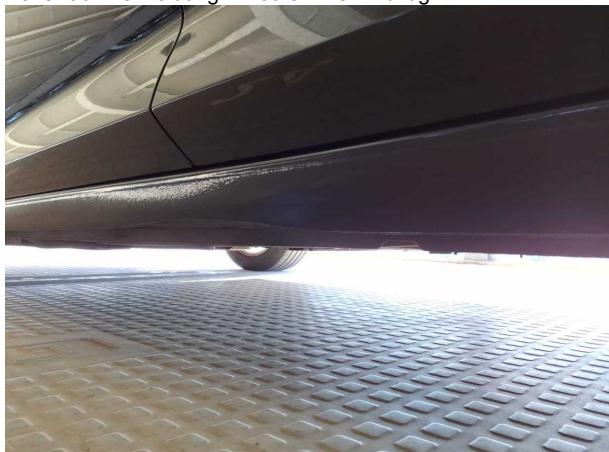
Beschädigung #4: Schweller links: Schweller - verformt -
instandsetzen und lackieren

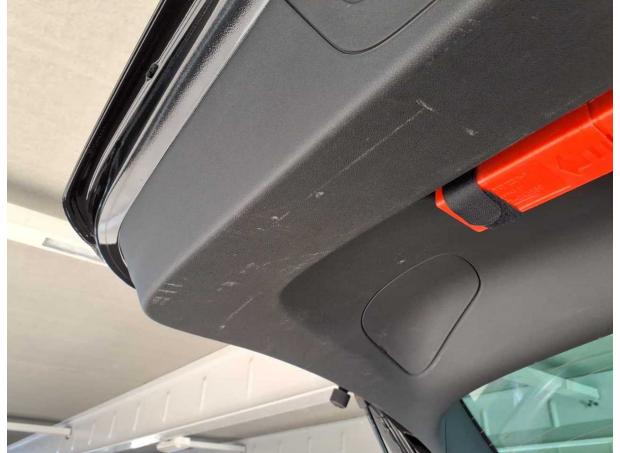
Beschädigung #2: Verkleidungen/Abdeckungen:
Kofferraumverkleidung - Kratzer - kein Abzug

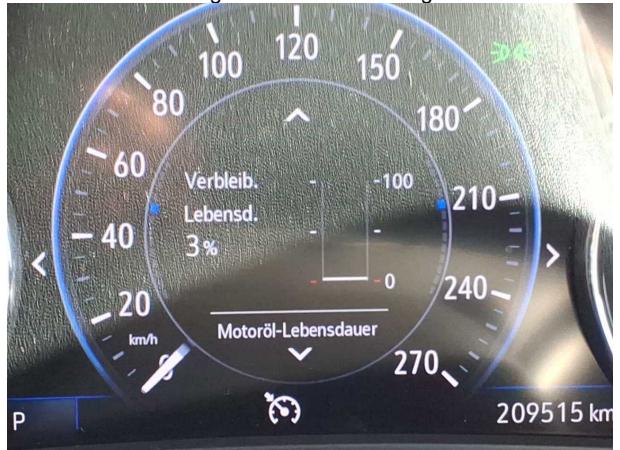
Beschädigung #3: Sonstiges: Inspektion/Wartung - fällig -
durchführen

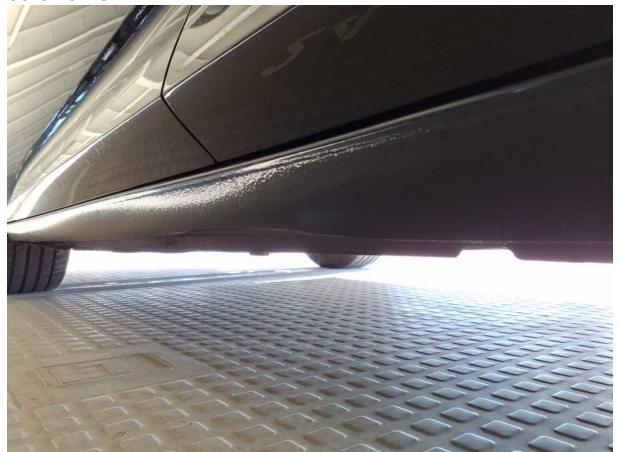
Beschädigung #4: Schweller links: Schweller - verformt -
instandsetzen und lackieren

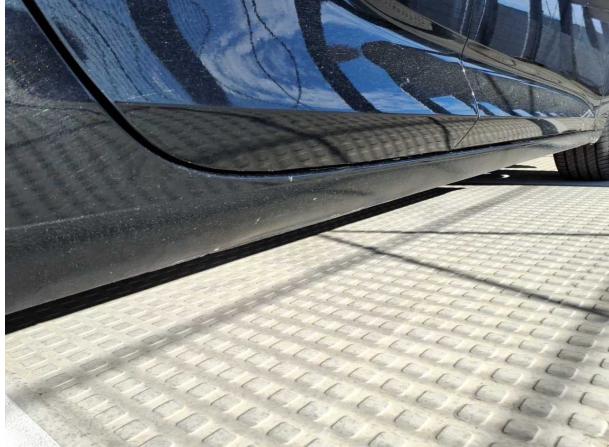
Beschädigung #5: Schweller rechts: Schweller - verformt -
instandsetzen und lackieren

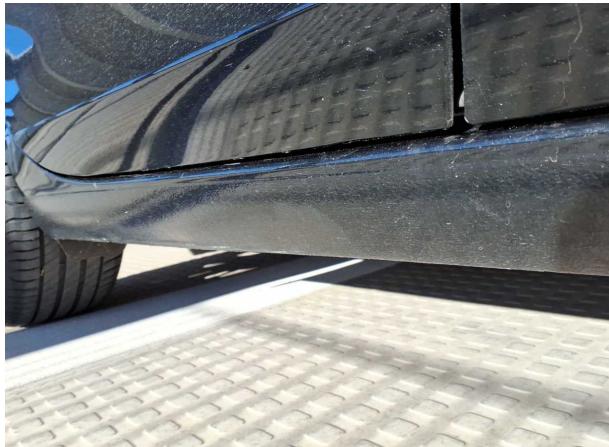
Beschädigung #5: Schweller rechts: Schweller - verformt -
instandsetzen und lackieren

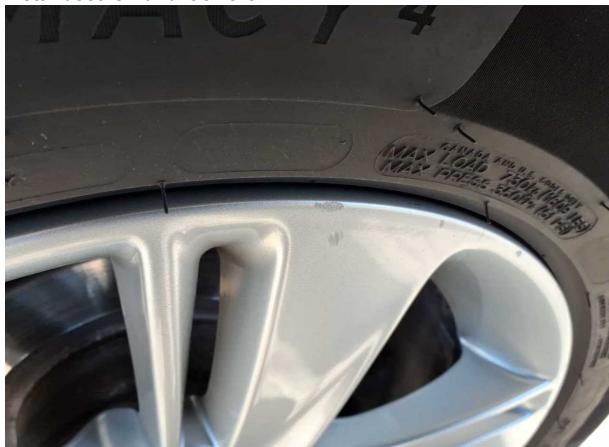
Beschädigung #6: Rad/Reifen: Leichtmetallfelge hinten rechts -
Kratzer - Smart Repair

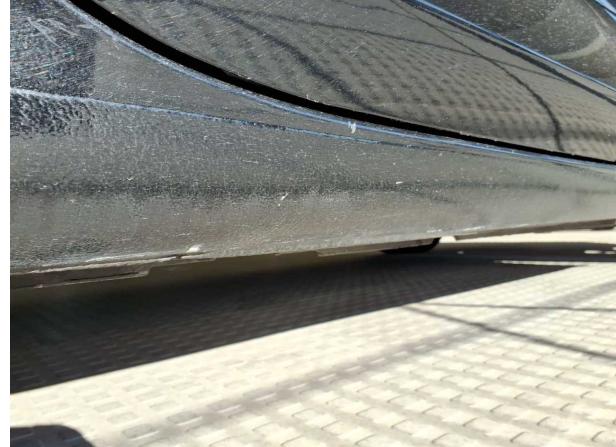
Beschädigung #5: Schweller rechts: Schweller - verformt -
instandsetzen und lackieren

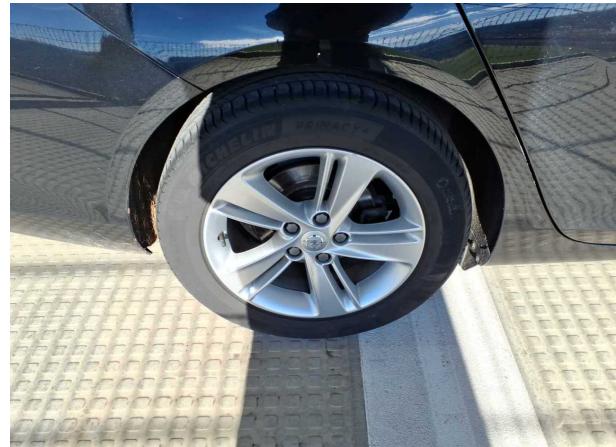
Beschädigung #6: Rad/Reifen: Leichtmetallfelge hinten rechts -
Kratzer - Smart Repair

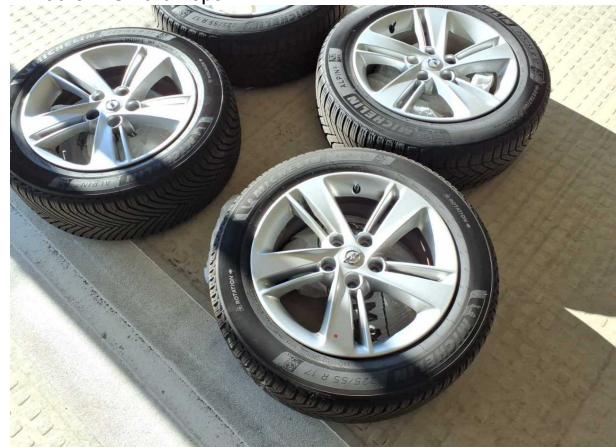
Beschädigung #7: 2.Radsatz: 1 Leichtmetallfelge - Kratzer -
Smart Repair

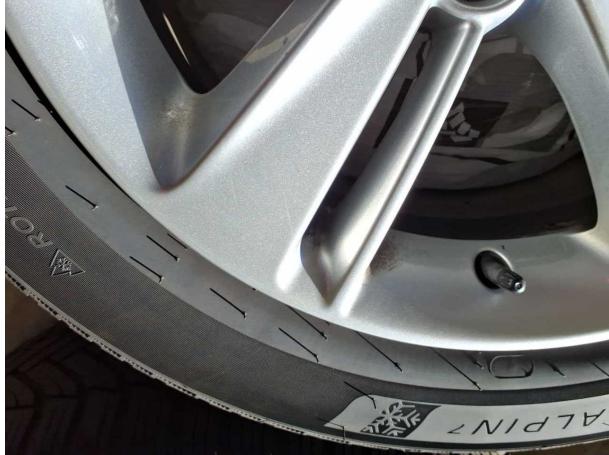
Beschädigung #7: 2.Radsatz: 1 Leichtmetallfelge - Kratzer - Sm...
Repair

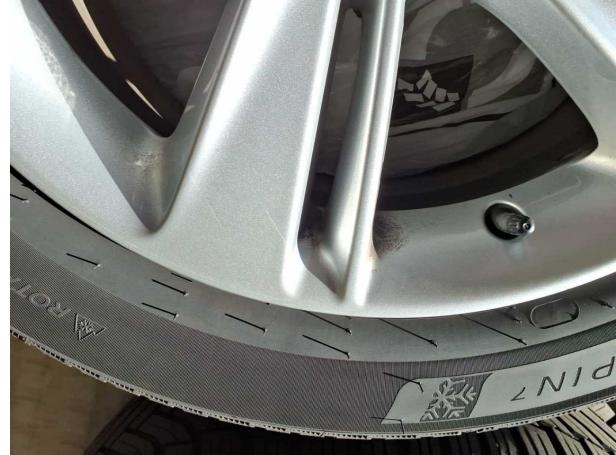
Beschädigung #7: 2.Radsatz: 1 Leichtmetallfelge - Kratzer -
Smart Repair

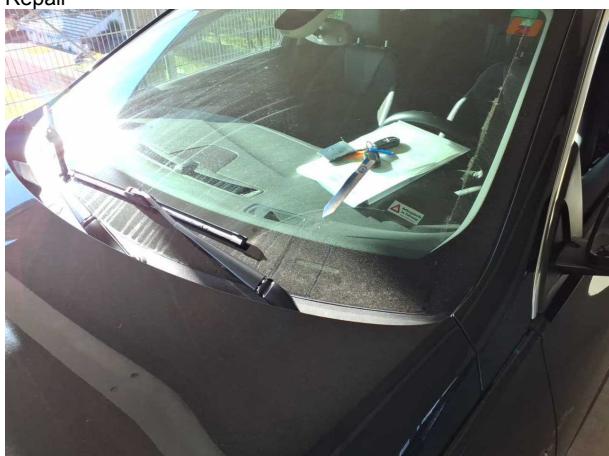
Beschädigung #8: Verglasung: Frontscheibe - gebrochen /
gerissen - erneuern

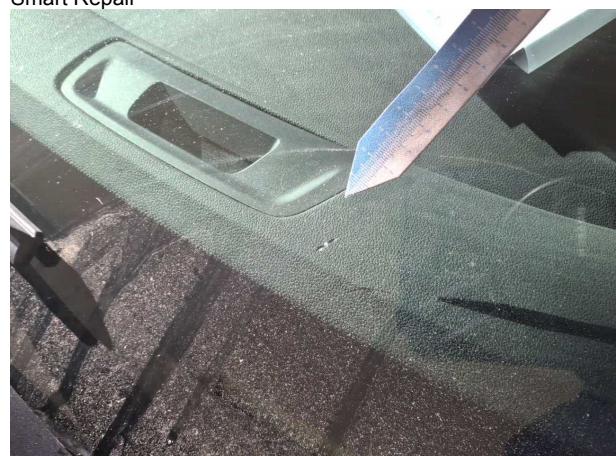
Beschädigung #8: Verglasung: Frontscheibe - gebrochen /
gerissen - erneuern

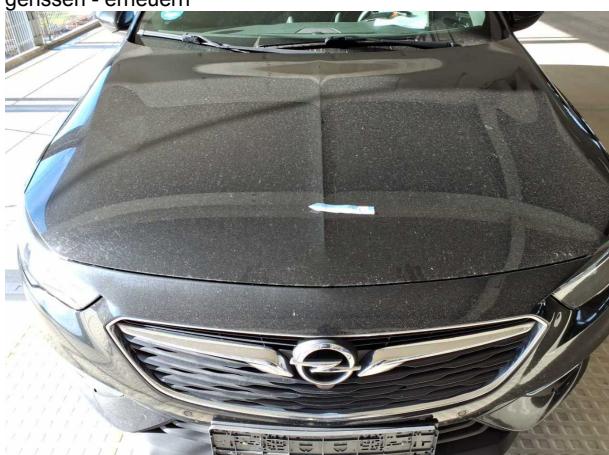
Beschädigung #9: Motorhaube: Motorhaube (Kompletter
Vorderwagen) - Steinschlag - kein Abzug

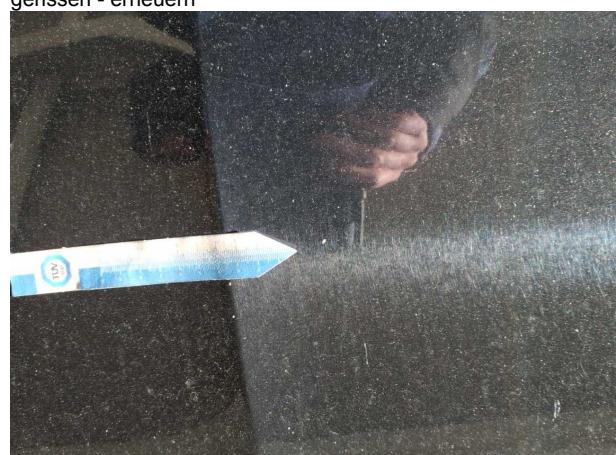
Beschädigung #9: Motorhaube: Motorhaube (Kompletter
Vorderwagen) - Steinschlag - kein Abzug

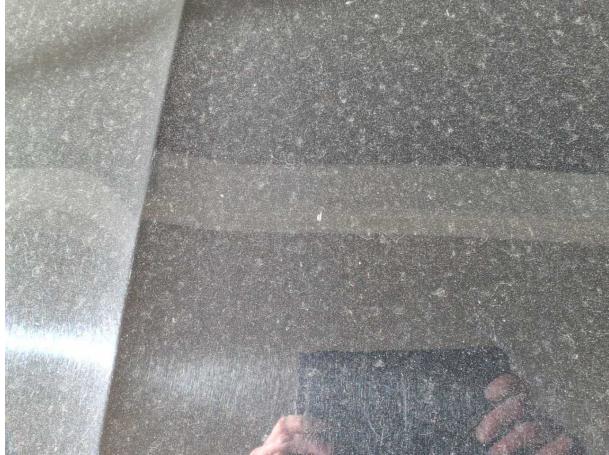
Beschädigung #9: Motorhaube: Motorhaube (Kompletter Vorderwagen) - Steinschlag - kein Abzug

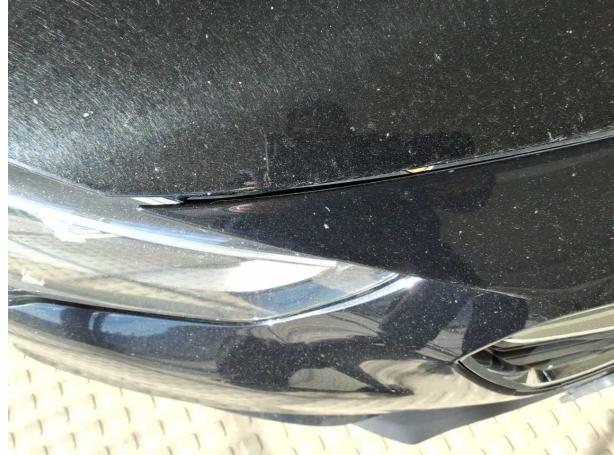
Beschädigung #9: Motorhaube: Motorhaube (Kompletter Vorderwagen) - Steinschlag - kein Abzug

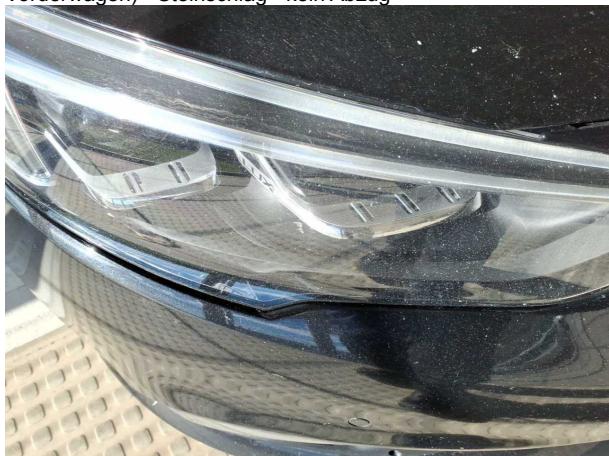
Beschädigung #9: Motorhaube: Motorhaube (Kompletter Vorderwagen) - Steinschlag - kein Abzug

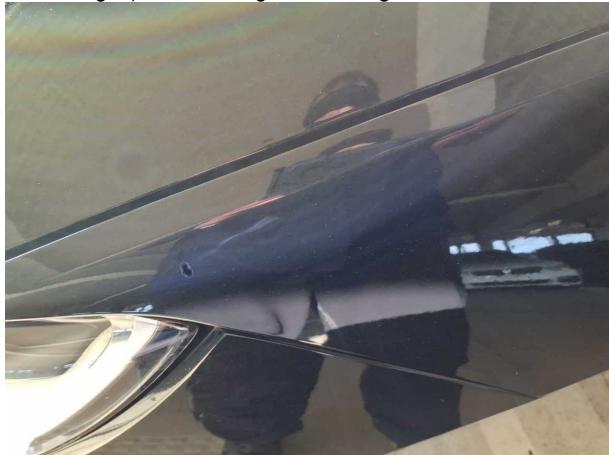
Beschädigung #9: Motorhaube: Motorhaube (Kompletter Vorderwagen) - Steinschlag - kein Abzug

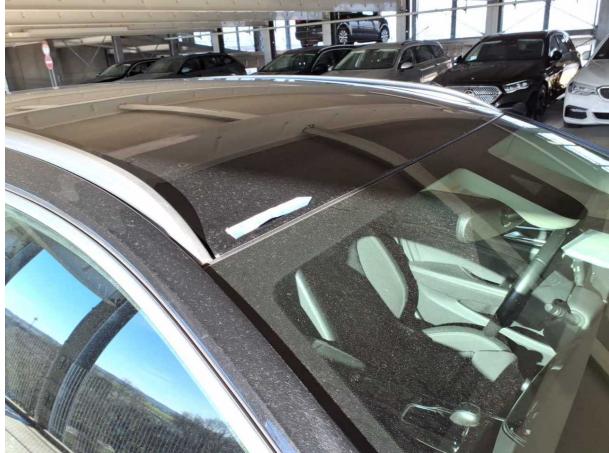
Beschädigung #10: Fahrzeugdach: Dach - Steinschlag - kein Abzug

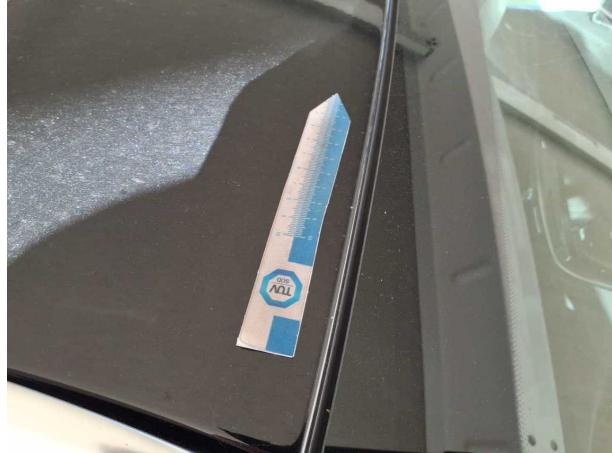
Beschädigung #10: Fahrzeugdach: Dach - Steinschlag - kein Abzug

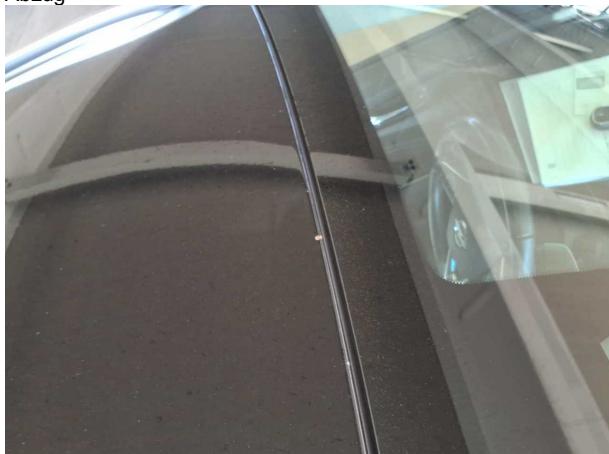
Beschädigung #10: Fahrzeugdach: Dach - Steinschlag - kein Abzug

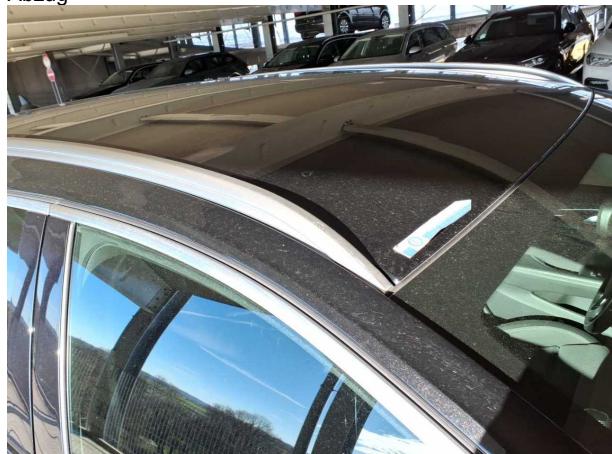
Beschädigung #11: Fahrzeugdach: Dachreling rechts - Kratzer - Wertminderung

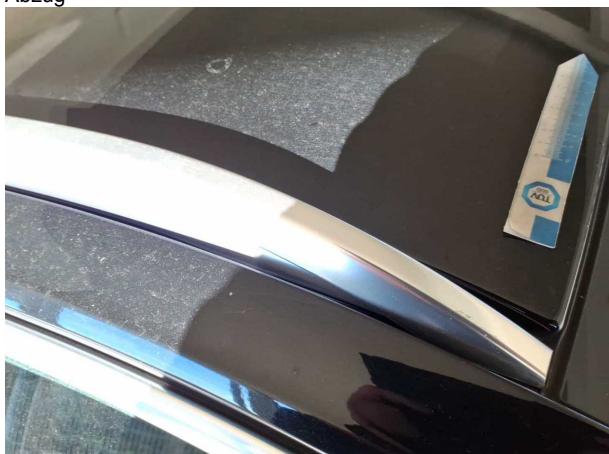
Beschädigung #11: Fahrzeugdach: Dachreling rechts - Kratzer - Wertminderung

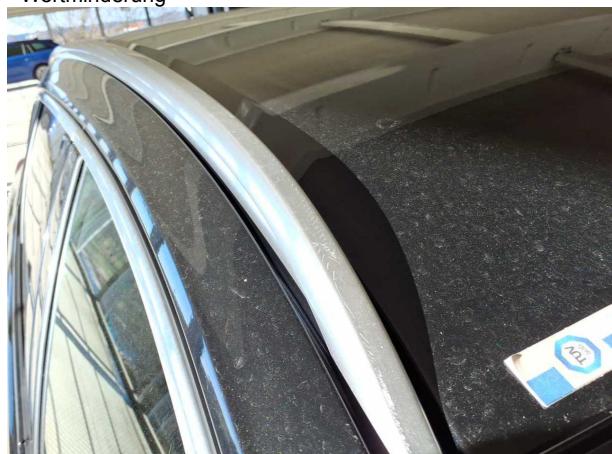
Beschädigung #11: Fahrzeugdach: Dachreling rechts - Kratzer - Wertminderung

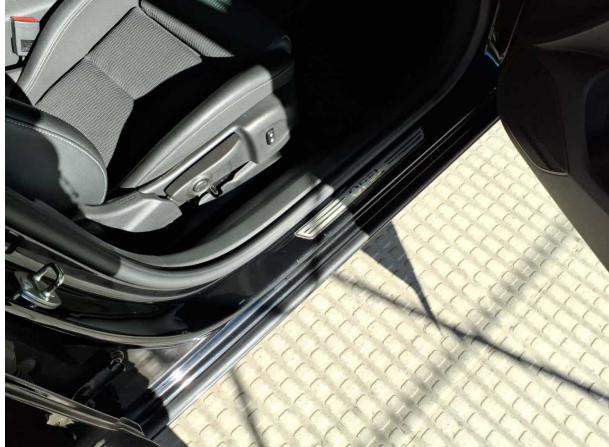
Beschädigung #12: Schweller rechts: Einstieg - Kratzer - Smart Repair

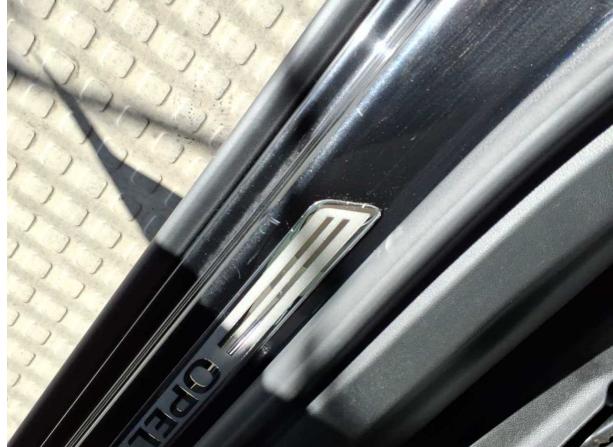
Beschädigung #12: Schweller rechts: Einstieg - Kratzer - Smart Repair

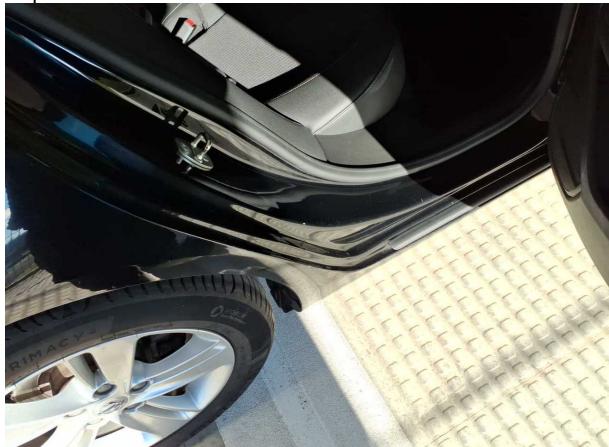
Beschädigung #13: Karosserie: C-Säule rechts - Kratzer - Smart Repair

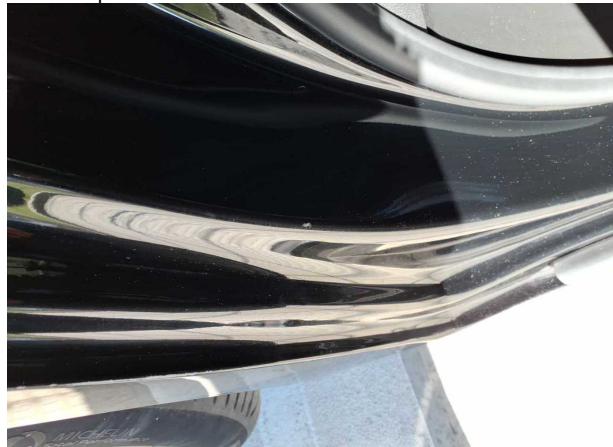
Beschädigung #13: Karosserie: C-Säule rechts - Kratzer - Smart Repair

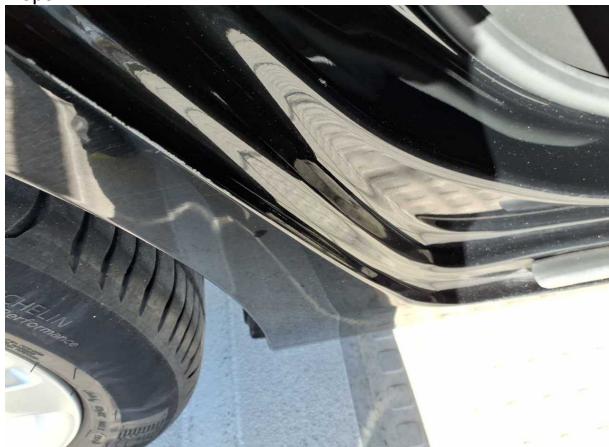
Beschädigung #13: Karosserie: C-Säule rechts - Kratzer - Smart Repair

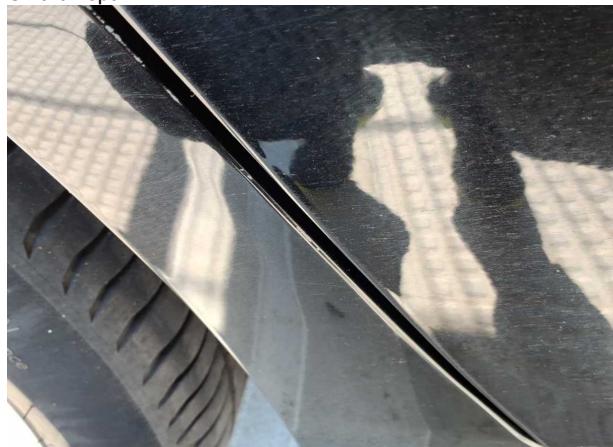
Beschädigung #13: Karosserie: C-Säule rechts - Kratzer - Smart Repair

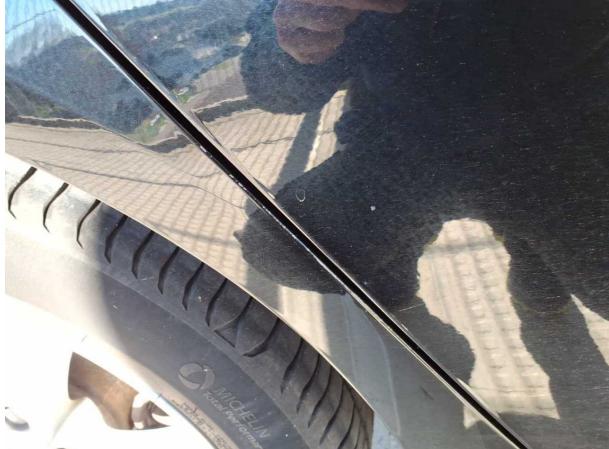
Beschädigung #13: Karosserie: C-Säule rechts - Kratzer - Smart Repair

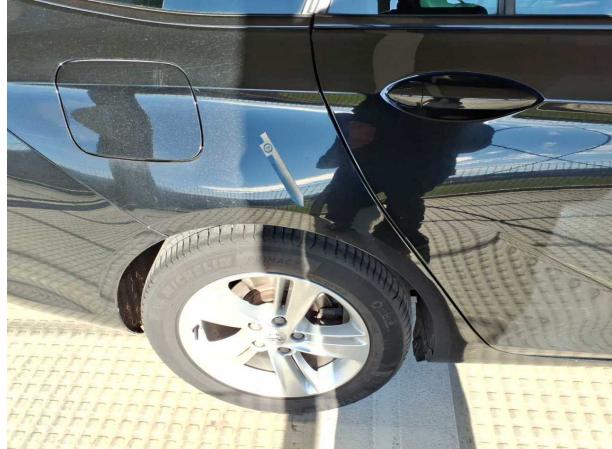
Beschädigung #14: Seitenwand rechts: Seitenwand - Kratze...
instandsetzen und lackieren

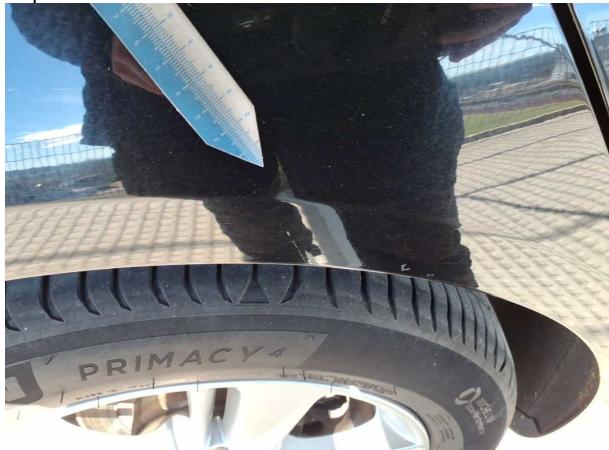
Beschädigung #14: Seitenwand rechts: Seitenwand - Kratzer -
instandsetzen und lackieren

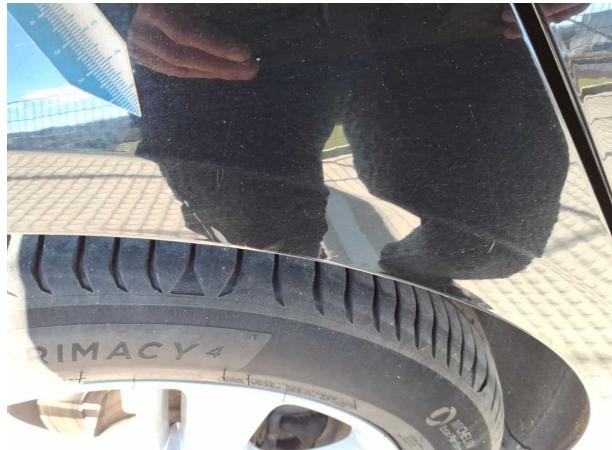
Beschädigung #14: Seitenwand rechts: Seitenwand - Kratze...
instandsetzen und lackieren

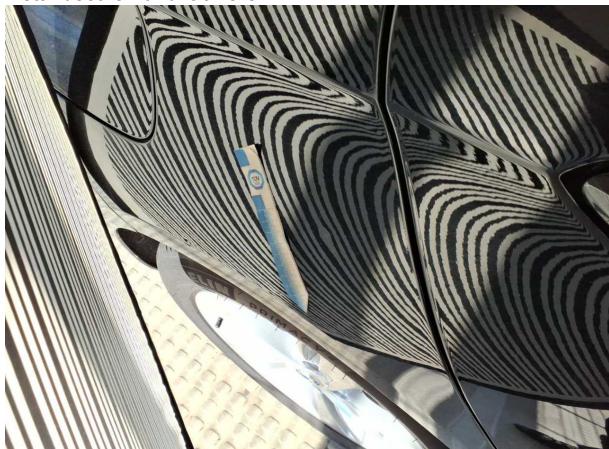
Beschädigung #14: Seitenwand rechts: Seitenwand - Kratzer -
instandsetzen und lackieren

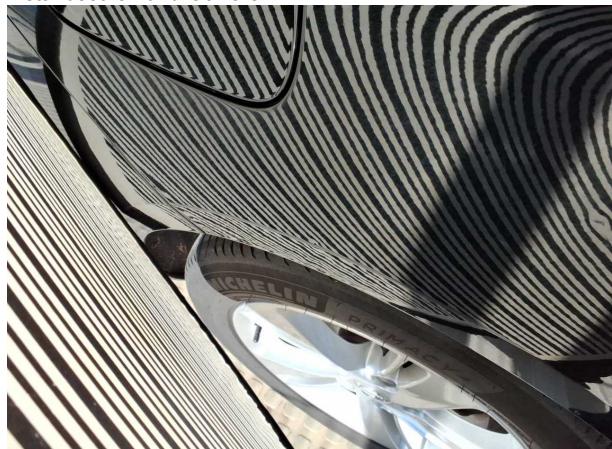
Beschädigung #14: Seitenwand rechts: Seitenwand - Kratze...
instandsetzen und lackieren

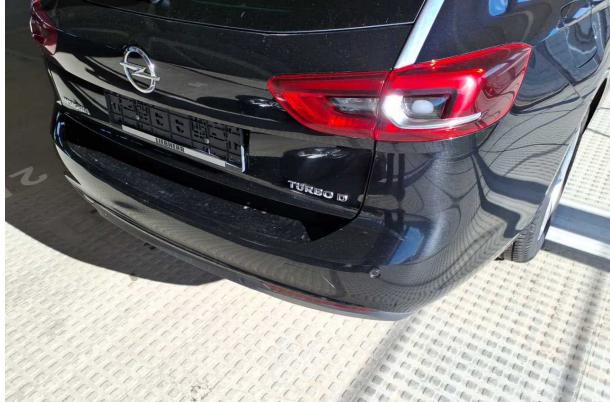
Beschädigung #15: Stossfänger hinten: Stossfänger hinten - Kratzer - kein Abzug

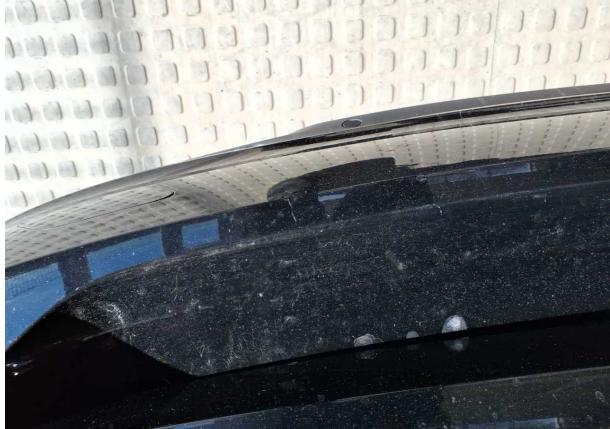
Beschädigung #15: Stossfänger hinten: Stossfänger hinten - Kratzer - kein Abzug

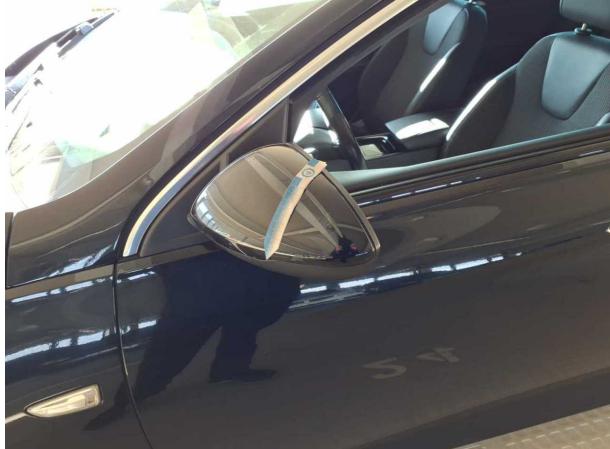
Beschädigung #16: Außenspiegel links: Abdeckkappe - verkratzt / verschürft - instandsetzen und lackieren

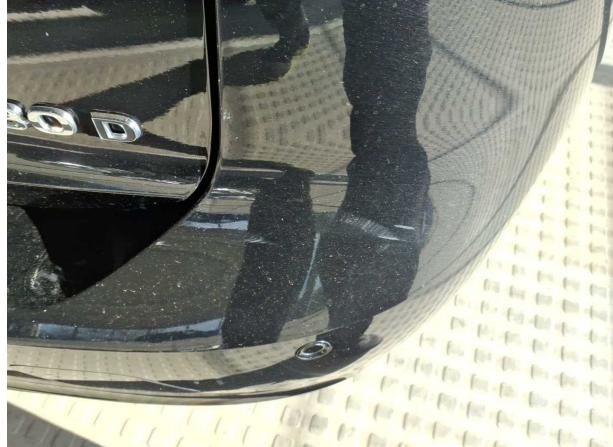
Beschädigung #15: Stossfänger hinten: Stossfänger hinten - Kratzer - kein Abzug

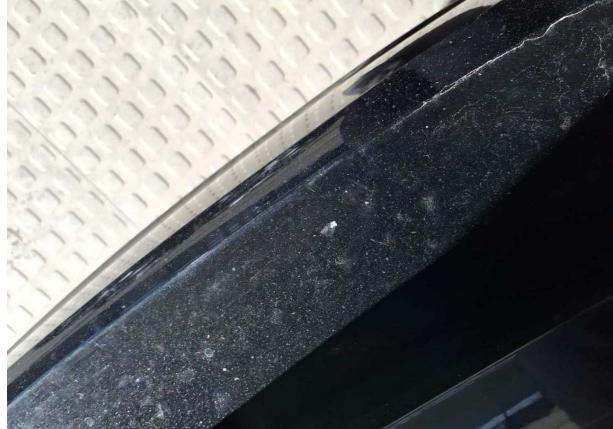
Beschädigung #15: Stossfänger hinten: Stossfänger hinten - Kratzer - kein Abzug

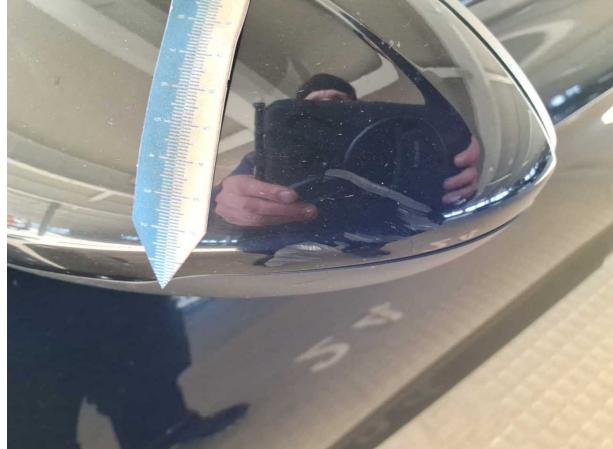
Beschädigung #16: Außenspiegel links: Abdeckkappe - verkratzt / verschürft - instandsetzen und lackieren

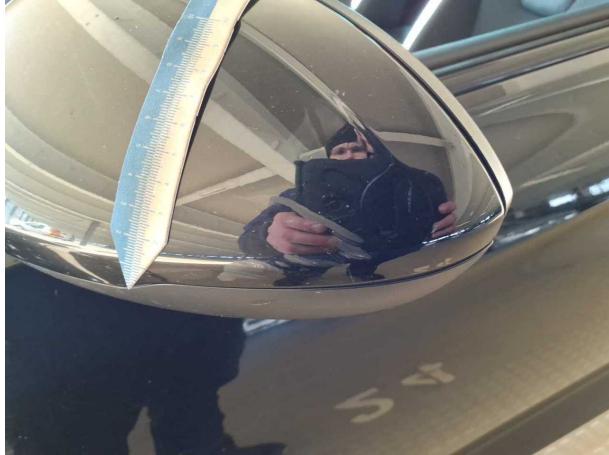
Beschädigung #16: Außenspiegel links: Abdeckkappe - verkratzt / verschürft - instandsetzen und lackieren

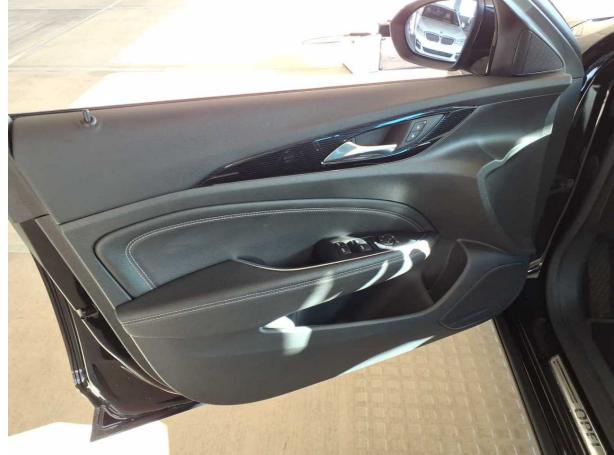
Beschädigung #17: Interieur: Innenraum - Kratzer - kein Abzug

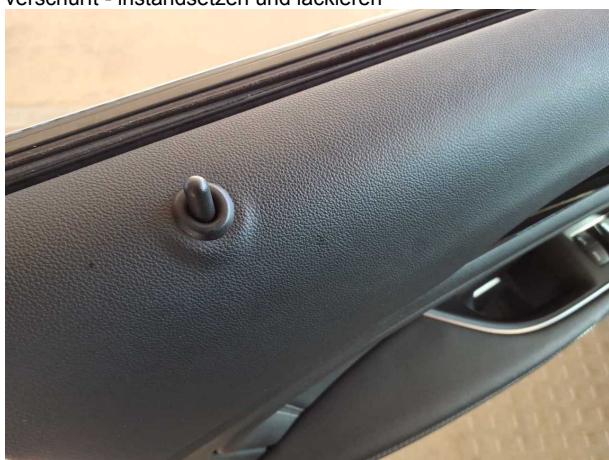
Beschädigung #17: Interieur: Innenraum - Kratzer - kein Abzug

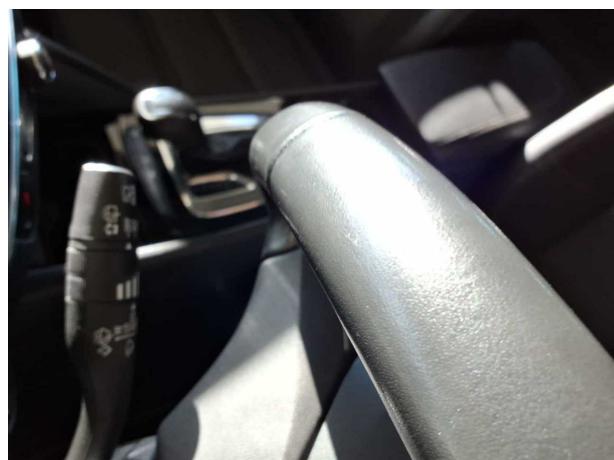
Beschädigung #17: Interieur: Innenraum - Kratzer - kein Abzug

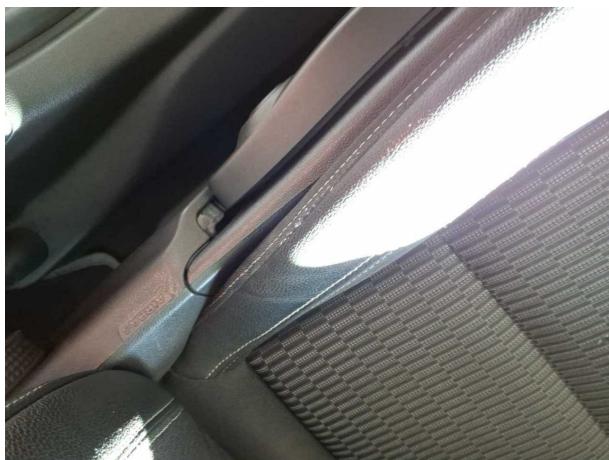
Beschädigung #17: Interieur: Innenraum - Kratzer - kein Abzug

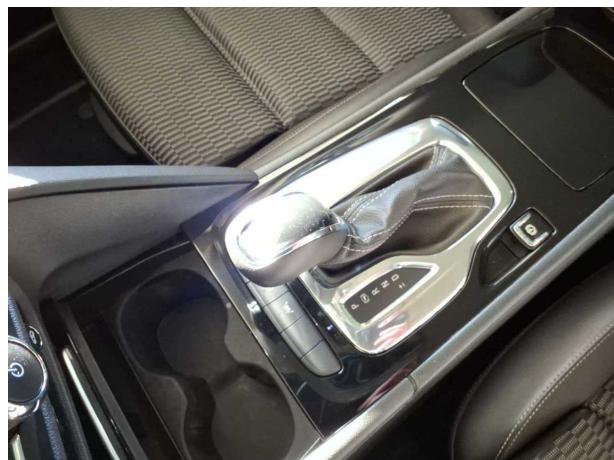
Beschädigung #17: Interieur: Innenraum - Kratzer - kein Abzug

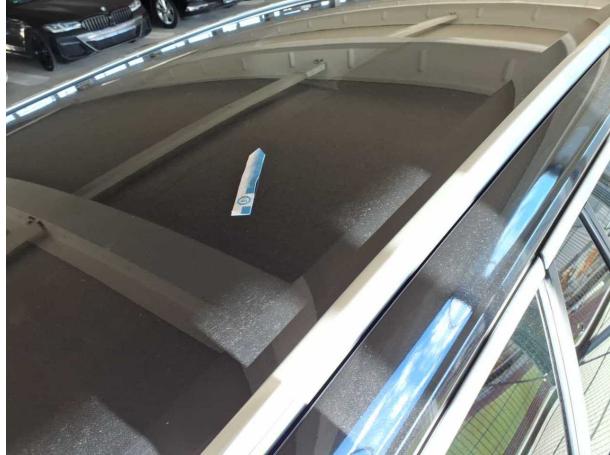
Beschädigung #18: Fahrzeugdach: Dach - Delle(n) - sanft
instandsetzen

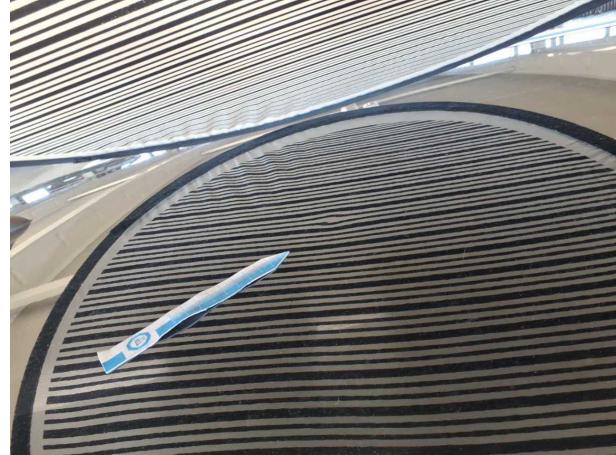
Beschädigung #18: Fahrzeugdach: Dach - Delle(n) - sanft
instandsetzen
