## Angaben zum Fahrzeug

| <b>Hersteller</b> | Opel | <b>Restlauf bis Service</b> | 52 % |
| <b>Typ/Modell</b> | INSIGNIA SPORTS<br>TOURER | <b>HU (Abgelesen aus ZBI)</b> | 08/2027 |

## Zustandsbericht

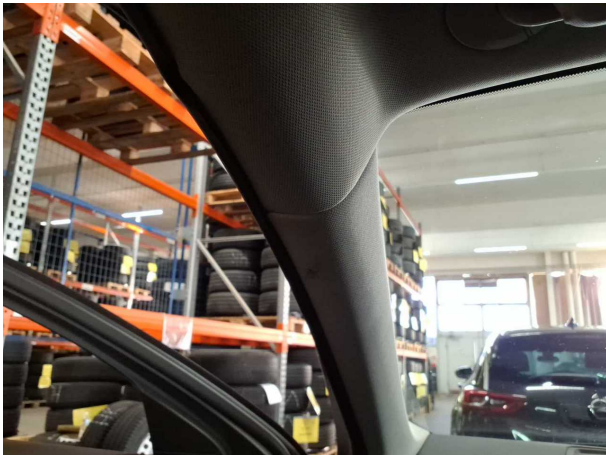
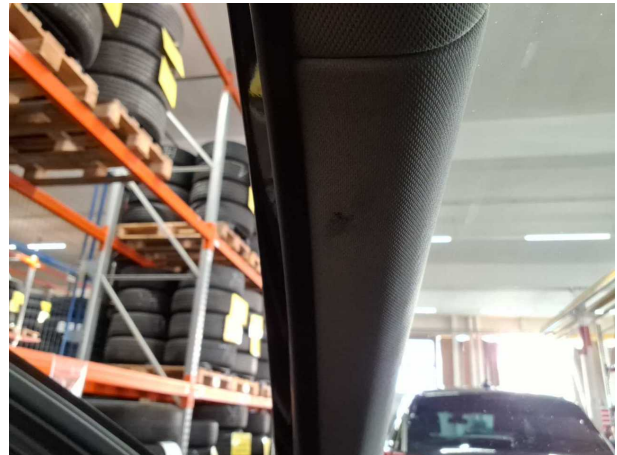
| Nr. | Bauteilgruppe | Beschreibung |
|---|---|---|
| 2 | Karosserie | A-Säule links - Brandloch - Smart Repair |

**Beschädigung #2:** Karosserie: A-Säule links - Brandloch - Smart Repair

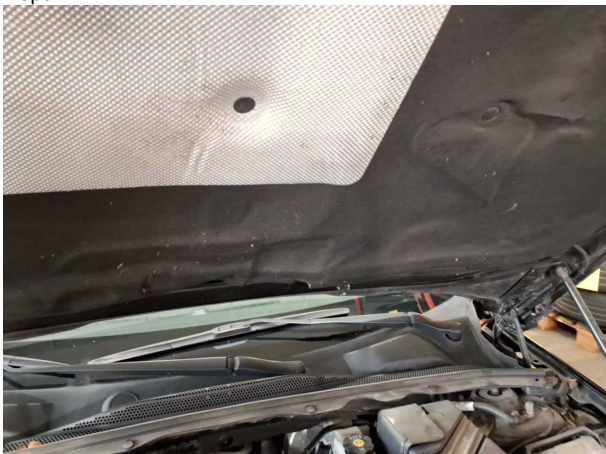
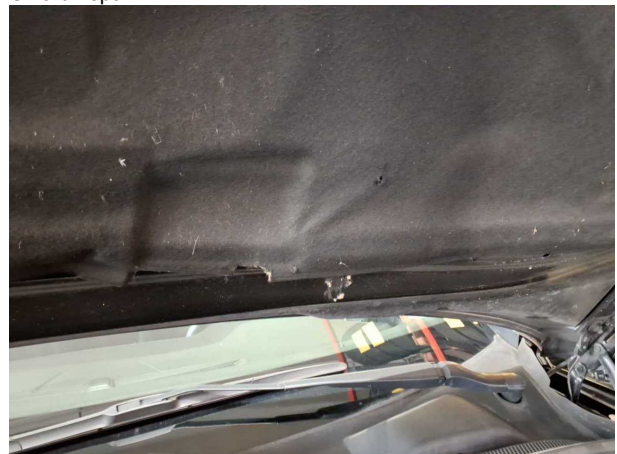
| Nr. | Bauteilgruppe | Beschreibung |
|---|---|---|
| 3 | Motorhaube | Dämmmatte - Marderschaden - erneuern |

**Beschädigung #3:** Motorhaube: Dämmmatte - Marderschaden - erneuern

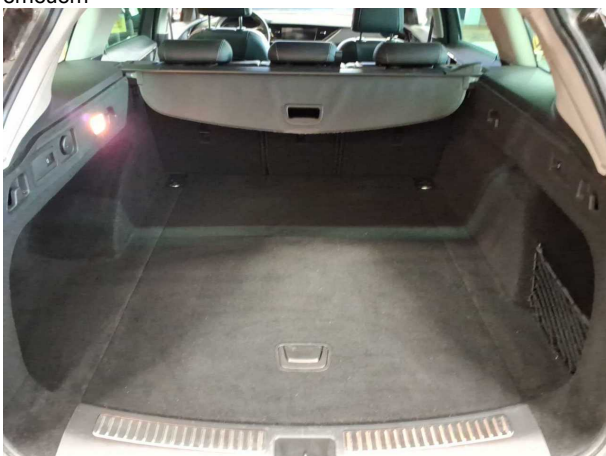
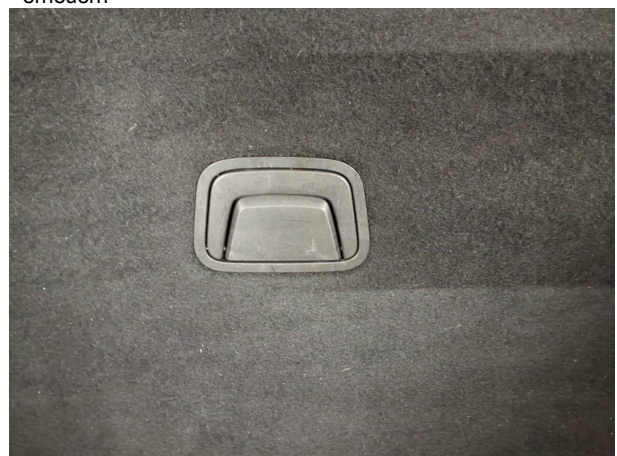
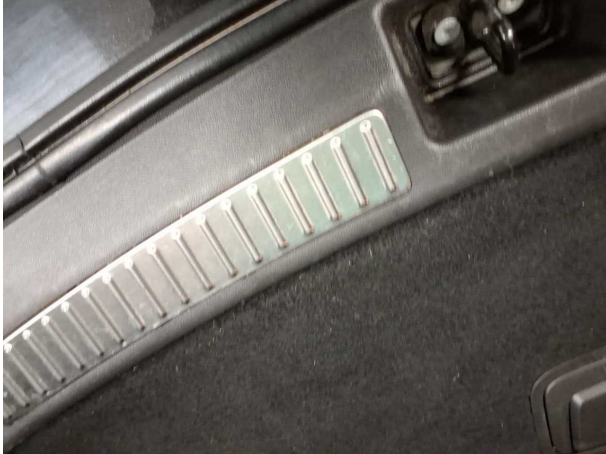
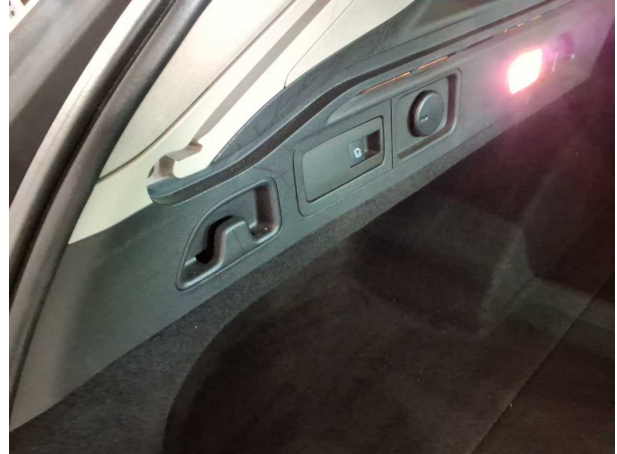
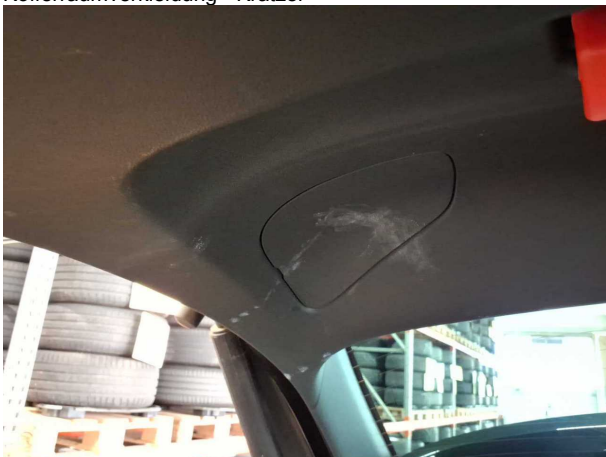
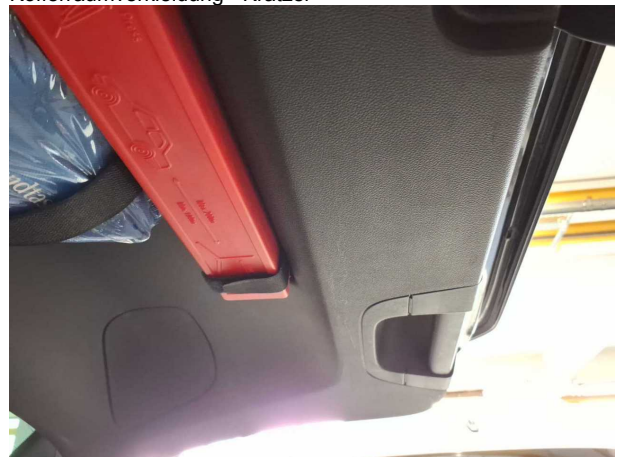
| Nr. | Bauteilgruppe | Beschreibung |
|---|---|---|
| 4 | Verkleidungen/Abdeckungen | Kofferraumverkleidung - Kratzer |

**Beschädigung #4:** Verkleidungen/Abdeckungen: Kofferraumverkleidung - Kratzer

**Beschädigung #4:** Verkleidungen/Abdeckungen:  
Kofferraumverkleidung - Kratzer

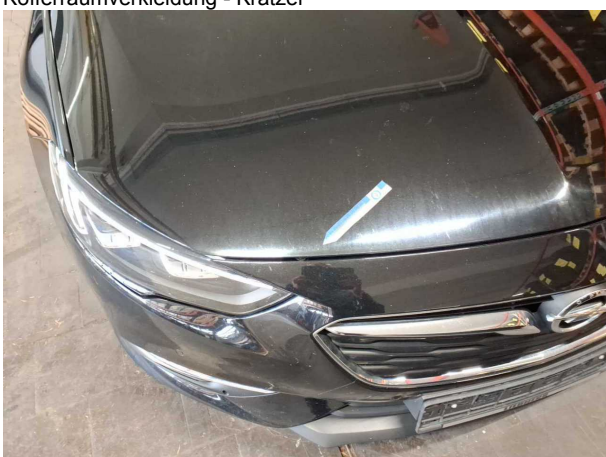
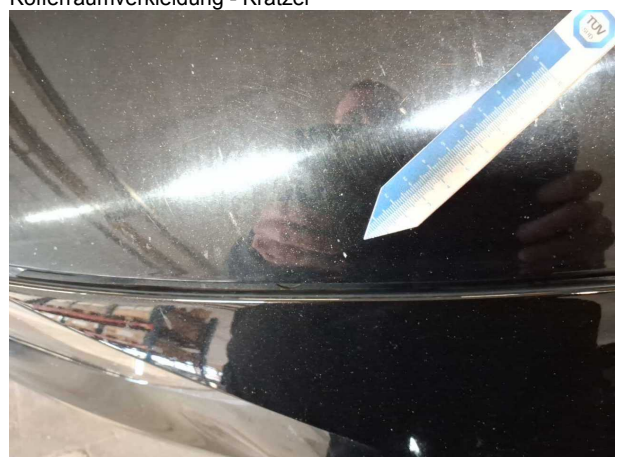
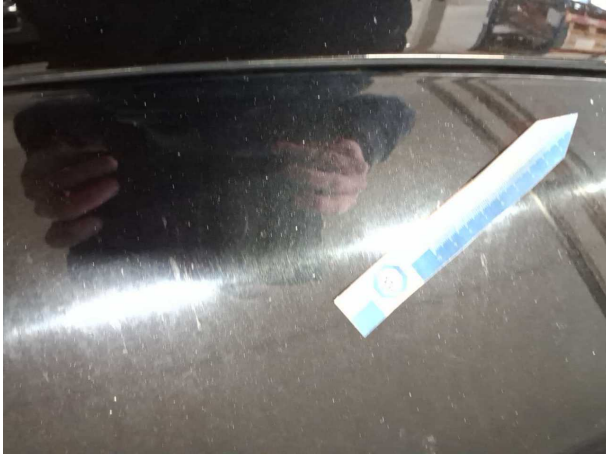
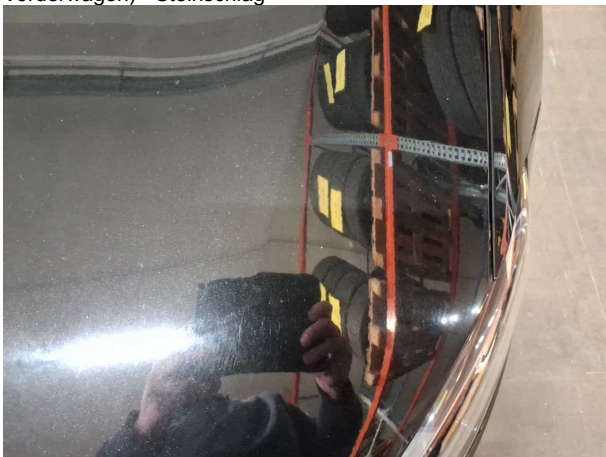
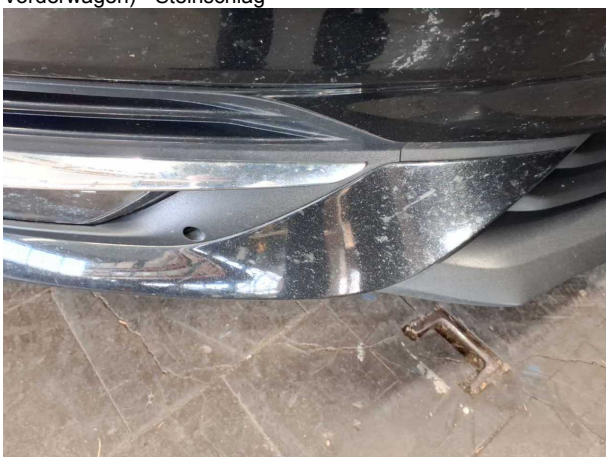
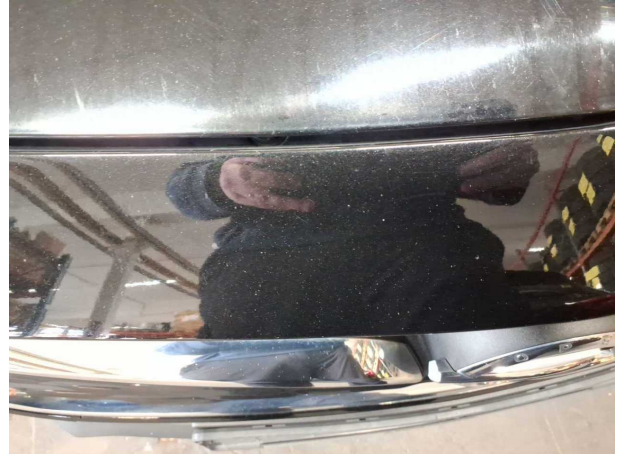
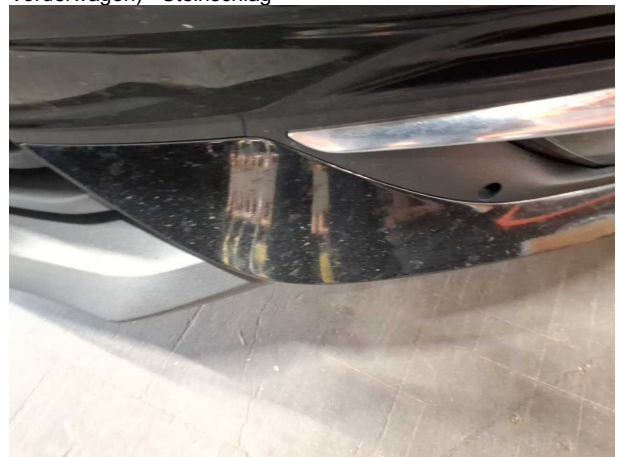
| Nr. | Bauteilgruppe | Beschreibung |
|---|---|---|
| 6 | Motorhaube | Motorhaube (Kompletter Vorderwagen) - Steinschlag |

**Beschädigung #6:** Motorhaube: Motorhaube (Kompletter  
Vorderwagen) - Steinschlag

**Beschädigung #6:** Motorhaube: Motorhaube (Kompletter Vorderwagen) - Steinschlag

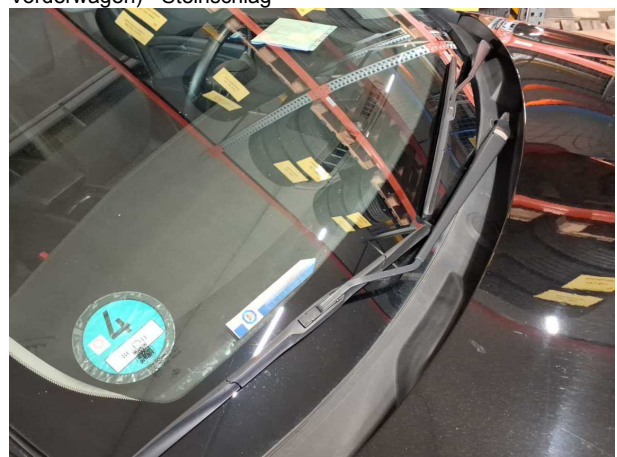
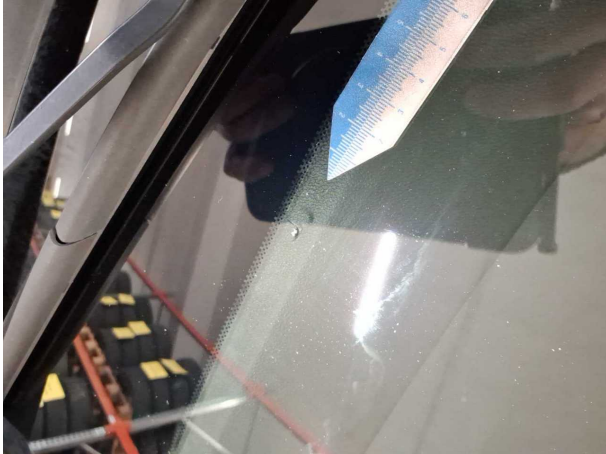
| Nr. | Bauteilgruppe | Beschreibung |
|---|---|---|
| 7 | Verglasung | Frontscheibe - gebrochen / gerissen - erneuern |

**Beschädigung #7:** Verglasung: Frontscheibe - gebrochen / gerissen - erneuern

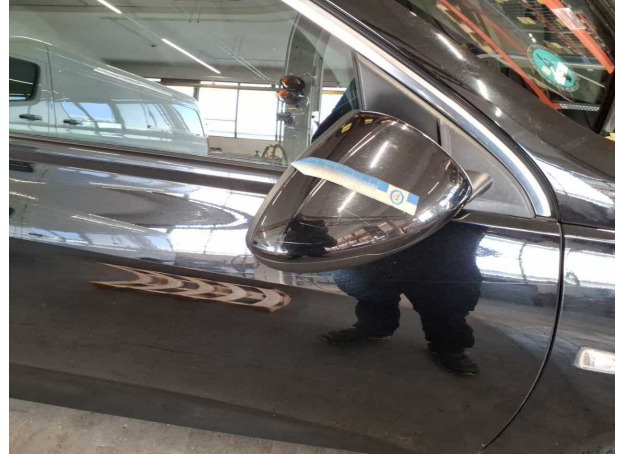
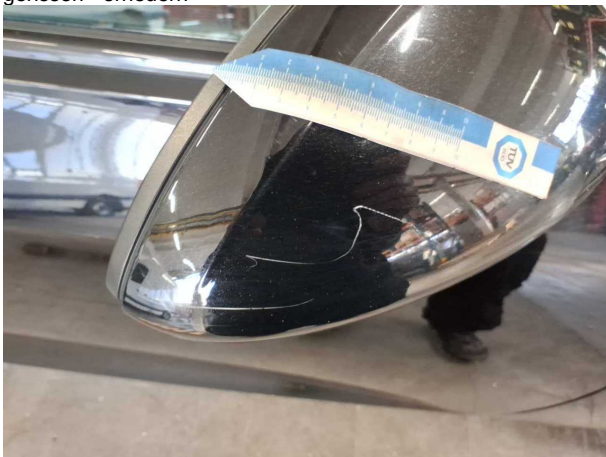
| Nr. | Bauteilgruppe | Beschreibung |
|---|---|---|
| 8 | Außenspiegel rechts | Abdeckkappe - Kratzer - instandsetzen und lackieren |

**Beschädigung #8:** Außenspiegel rechts: Abdeckkappe - Kratzer - instandsetzen und lackieren

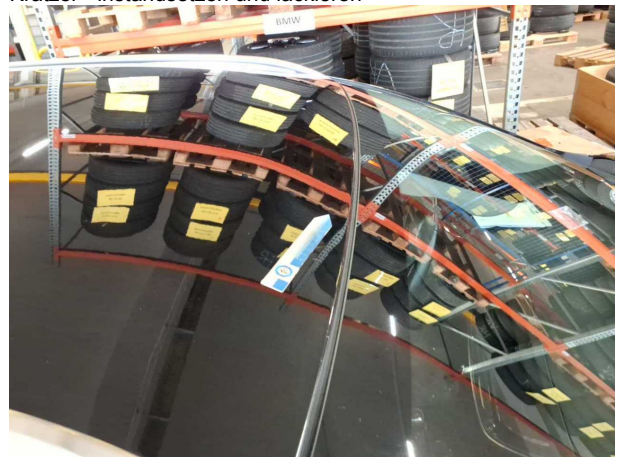
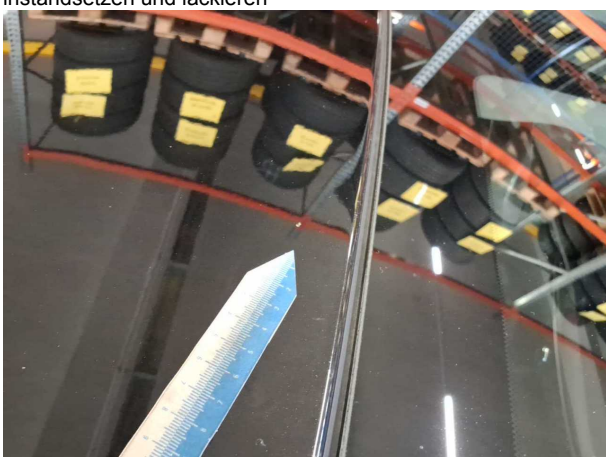
| Nr. | Bauteilgruppe | Beschreibung |
|---|---|---|
| 9 | Fahrzeugdach | Dach - Steinschlag - kein Abzug |

**Beschädigung #9:** Fahrzeugdach: Dach - Steinschlag - kein Abzug

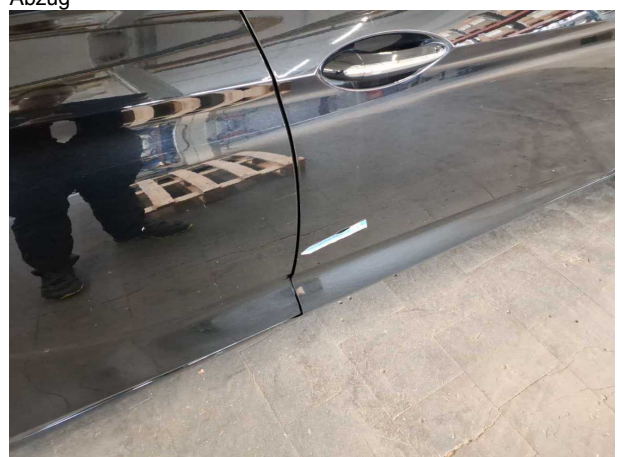
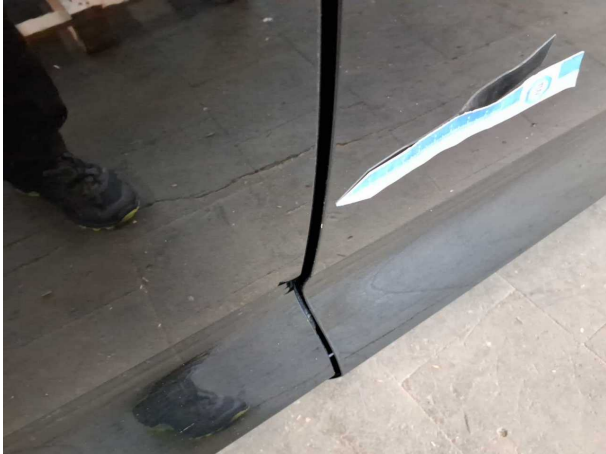
| Nr. | Bauteilgruppe | Beschreibung |
|---|---|---|
| 10 | Tür vorn rechts | Türkante - Kratzer - kein Abzug |

**Beschädigung #10:** Tür vorn rechts: Türkante - Kratzer - kein Abzug

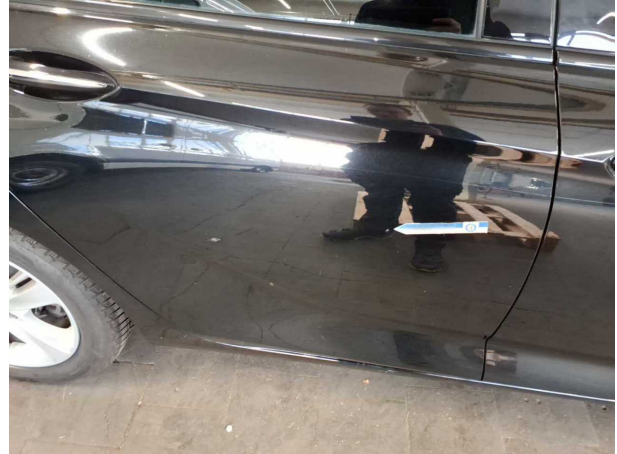
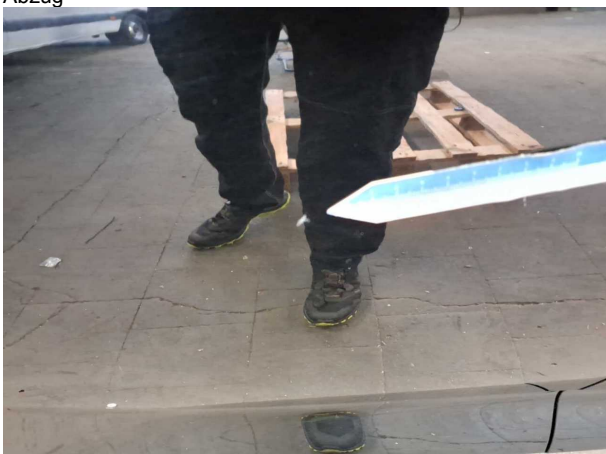
| Nr. | Bauteilgruppe | Beschreibung |
|---|---|---|
| 11 | Tür hinten rechts | Tür - Kratzer - instandsetzen und lackieren |

**Beschädigung #11:** Tür hinten rechts: Tür - Kratzer - instandsetzen und lackieren

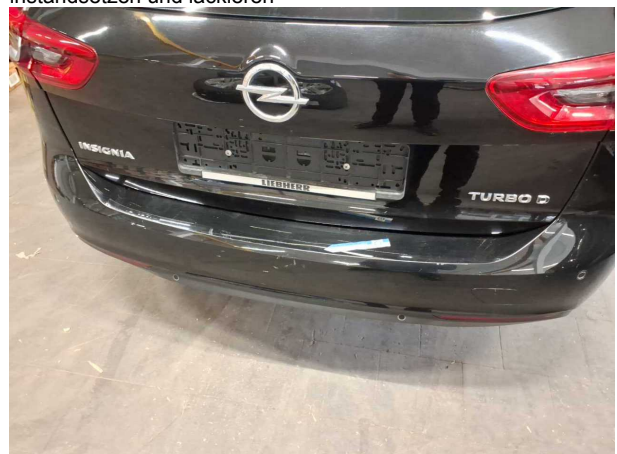
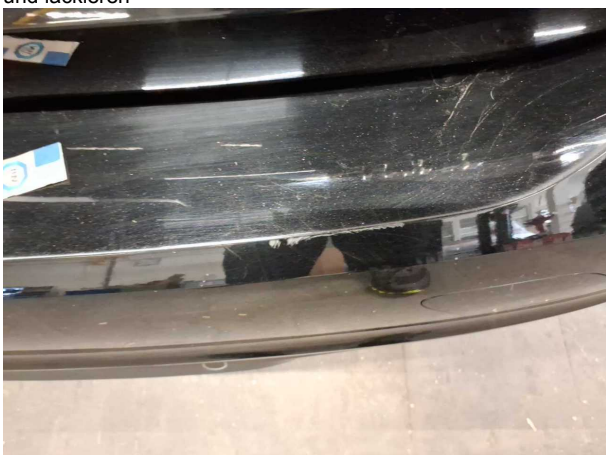
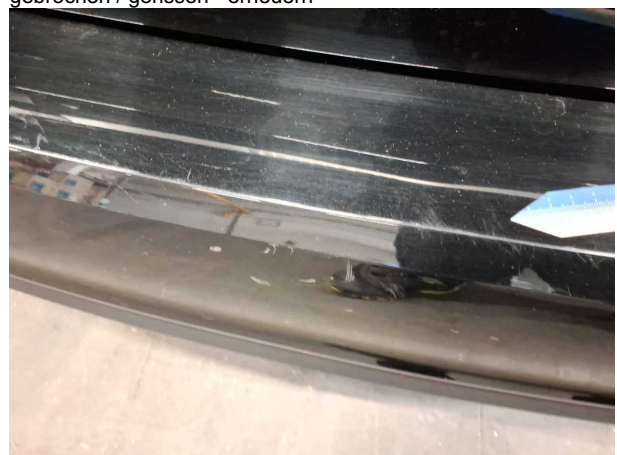
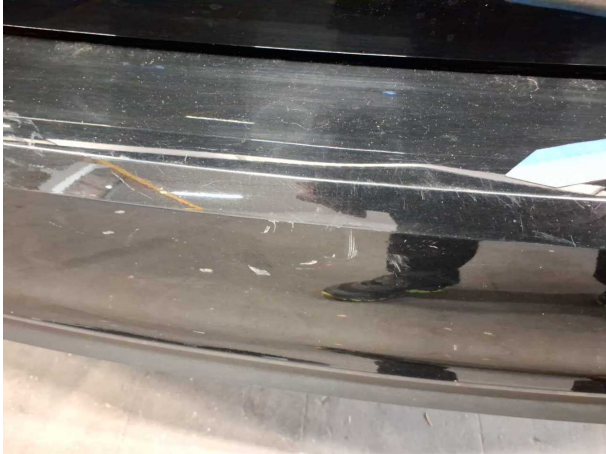
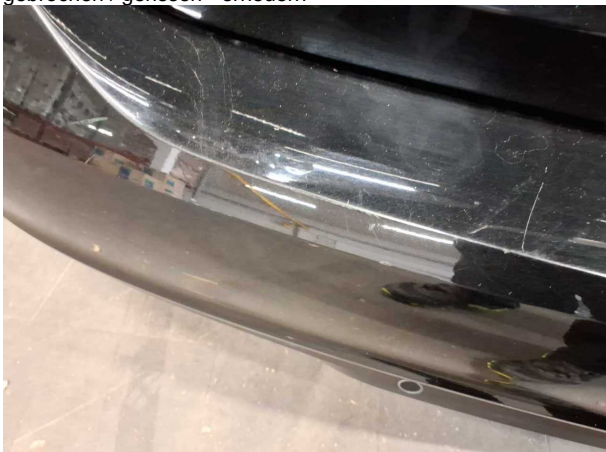
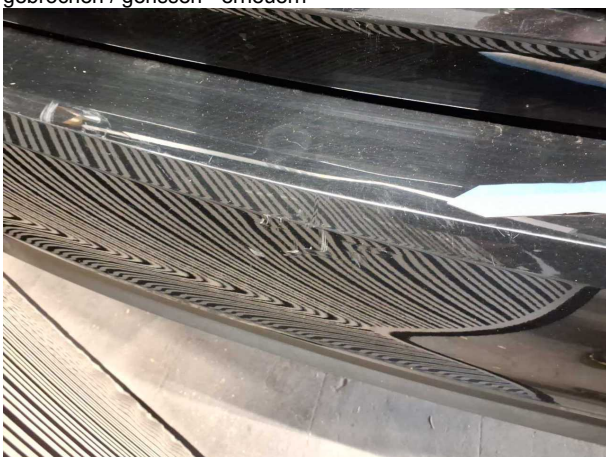
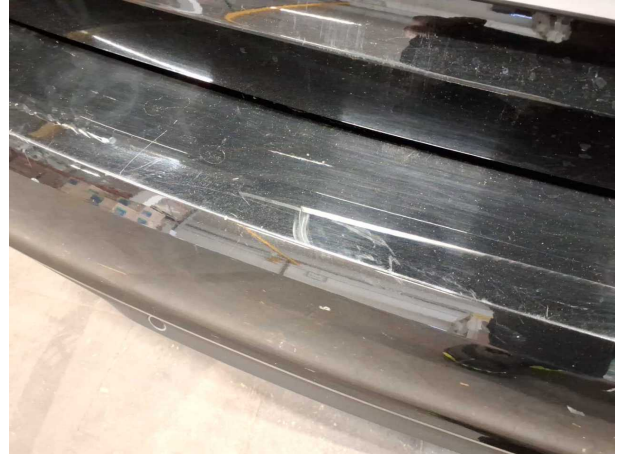
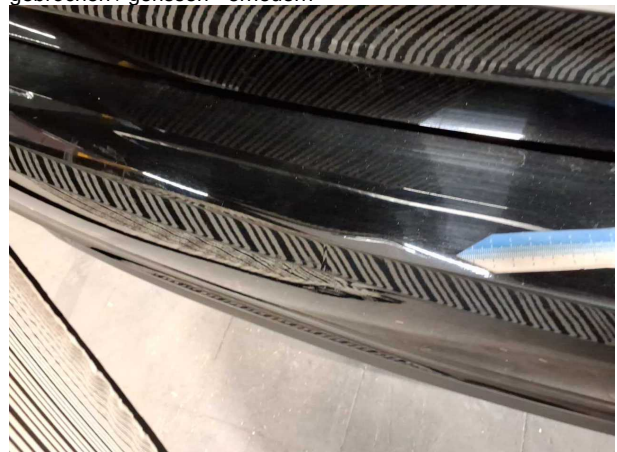
| Nr. | Bauteilgruppe | Beschreibung |
|---|---|---|
| 12 | Stoßfänger hinten | Stoßfänger hinten - gebrochen / gerissen - erneuern |

**Beschädigung #12:** Stossfänger hinten: Stossfänger hinten - gebrochen / gerissen - erneuern

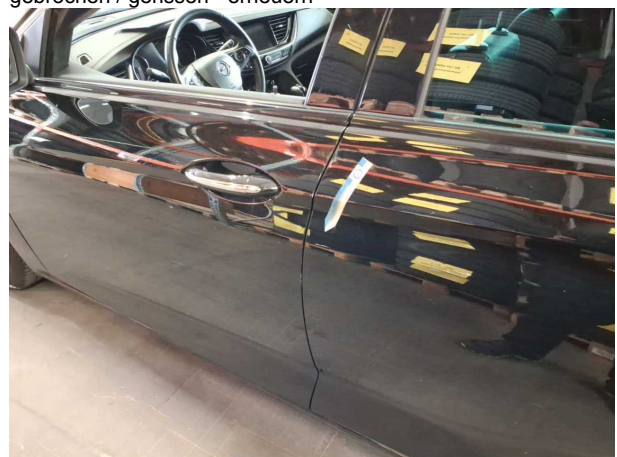
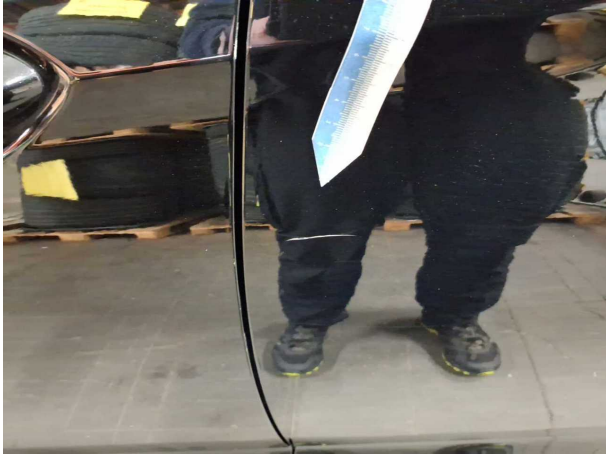
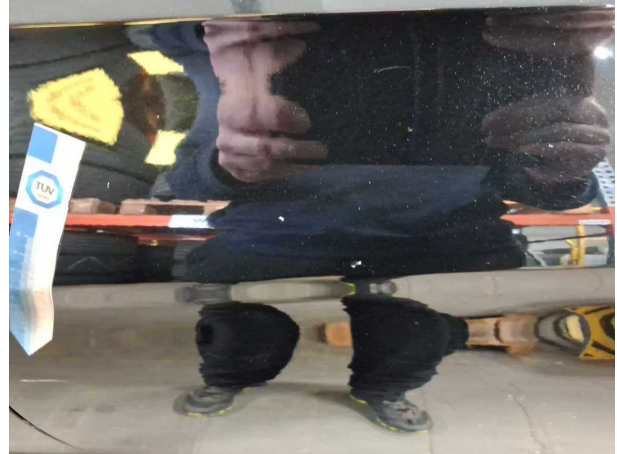
| Nr. | Bauteilgruppe | Beschreibung |
|---|---|---|
| 13 | Tür hinten links | Tür - Kratzer - instandsetzen und lackieren |

**Beschädigung #13:** Tür hinten links: Tür - Kratzer - instandsetzen und lackieren

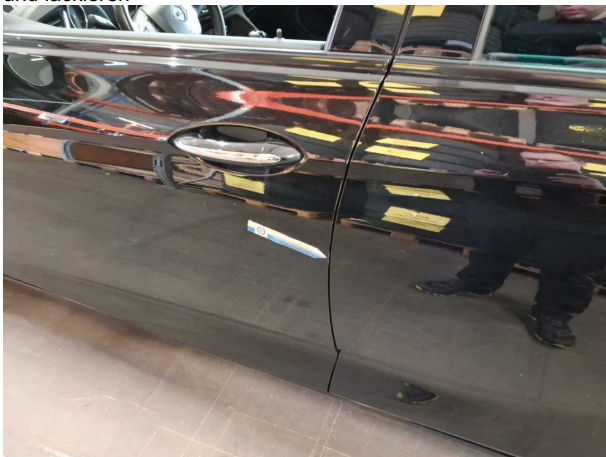
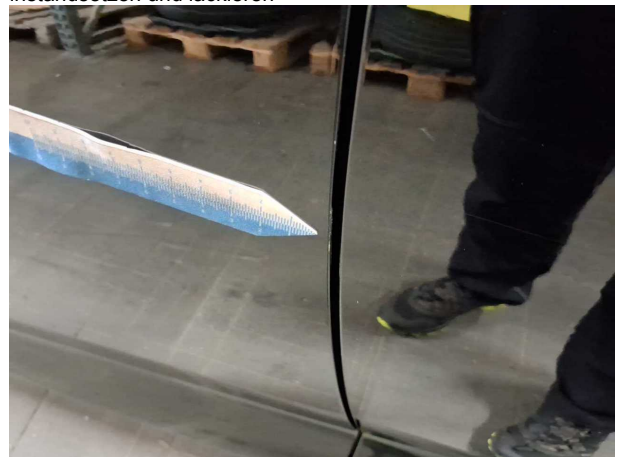
| Nr. | Bauteilgruppe | Beschreibung |
|---|---|---|
| 14 | Tür vorn links | Türkante - Kratzer - kein Abzug |

**Beschädigung #14:** Tür vorn links: Türkante - Kratzer - kein Abzug

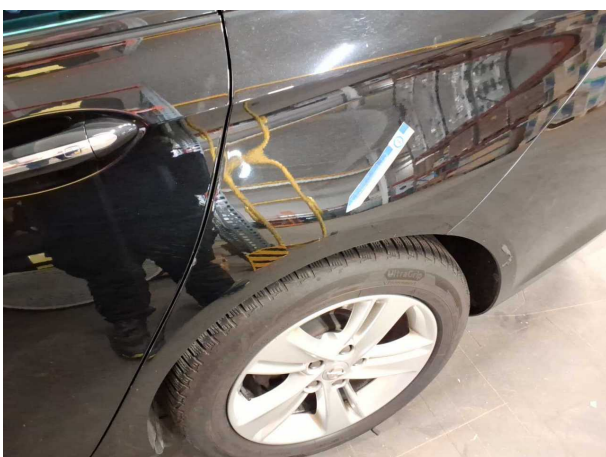
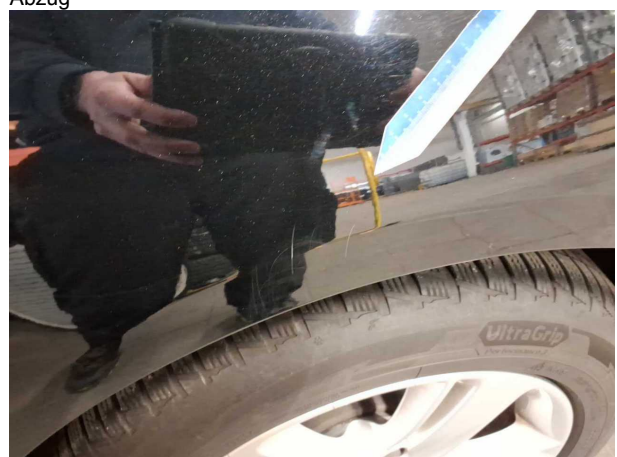
| Nr. | Bauteilgruppe | Beschreibung |
|---|---|---|
| 15 | Seitenwand links | Seitenwand - Kratzer - instandsetzen und lackieren |

**Beschädigung #15:** Seitenwand links: Seitenwand - Kratzer - instandsetzen und lackieren

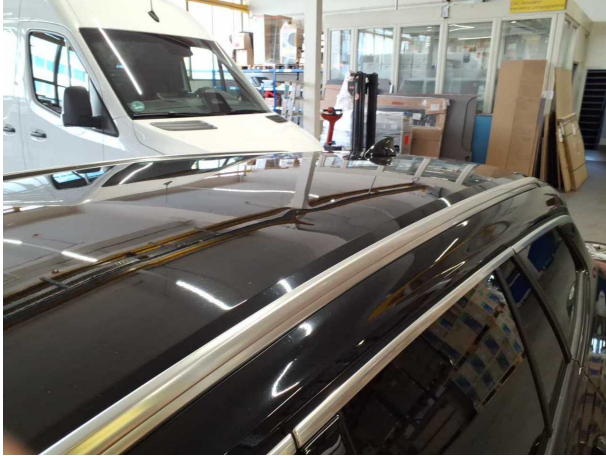
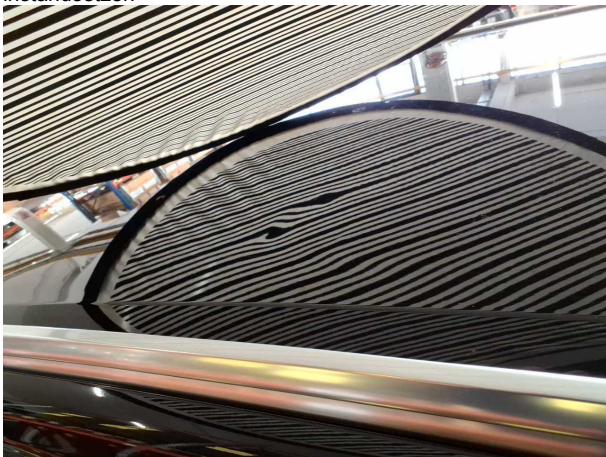
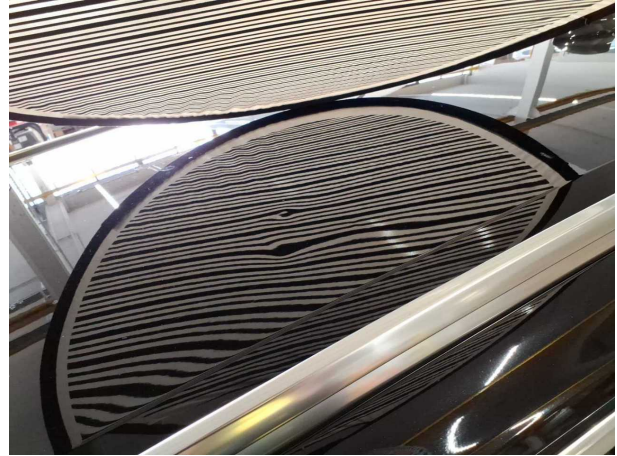
| Nr. | Bauteilgruppe | Beschreibung |
|---|---|---|
| 16 | Fahrzeugdach | Dach - Delle(n) - sanft instandsetzen |

**Beschädigung #16:** Fahrzeugdach: Dach - Delle(n) - sanft instandsetzen

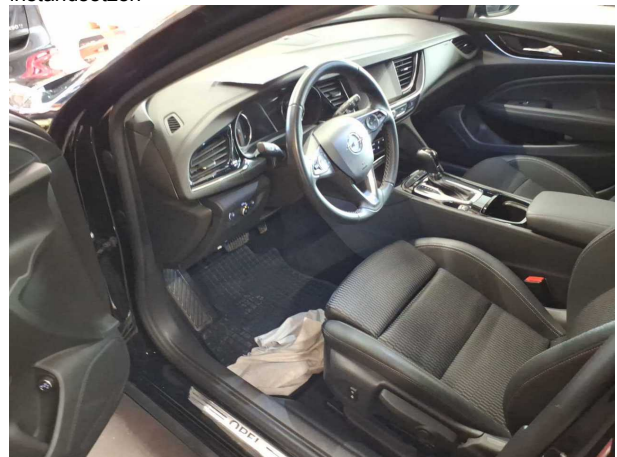
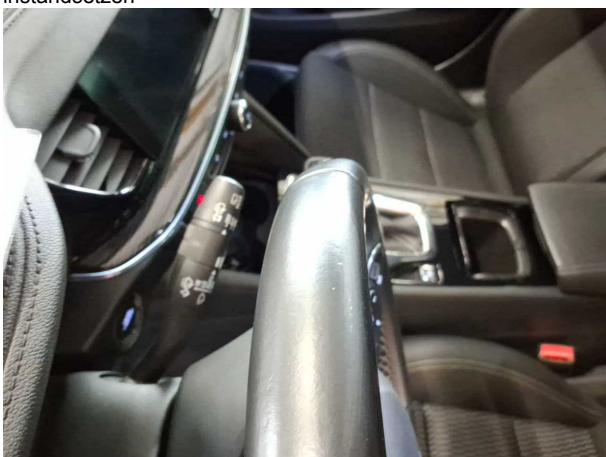
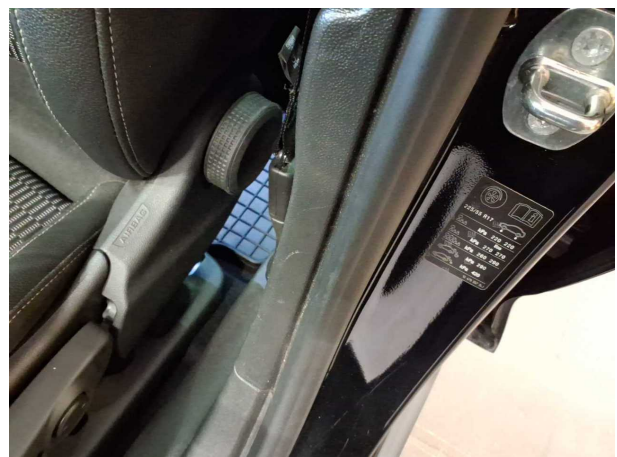
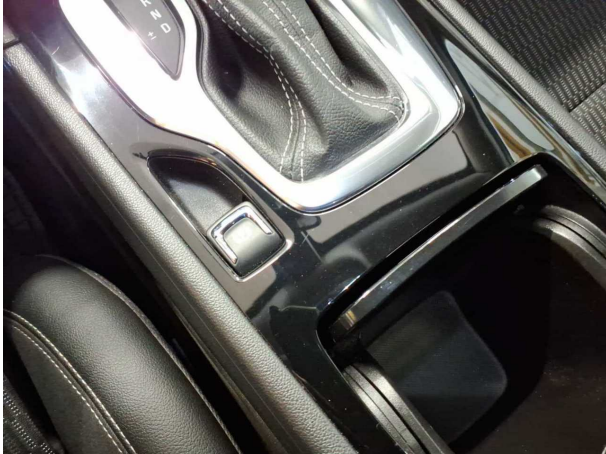
| Nr. | Bauteilgruppe | Beschreibung |
|---|---|---|
| 17 | Interieur | Innenraum - Kratzer - kein Abzug |

**Beschädigung #17:** Interieur: Innenraum - Kratzer - kein Abzug

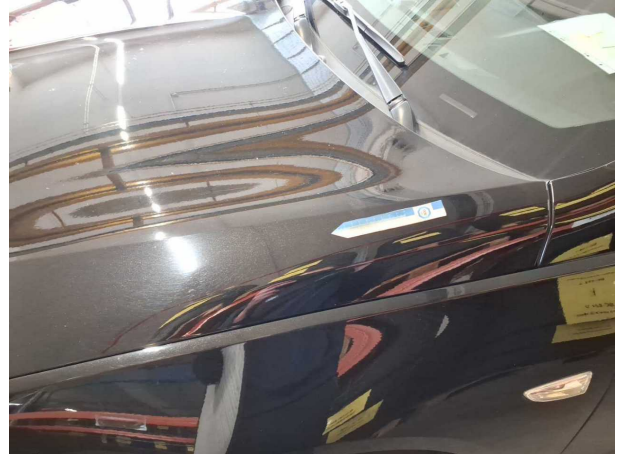
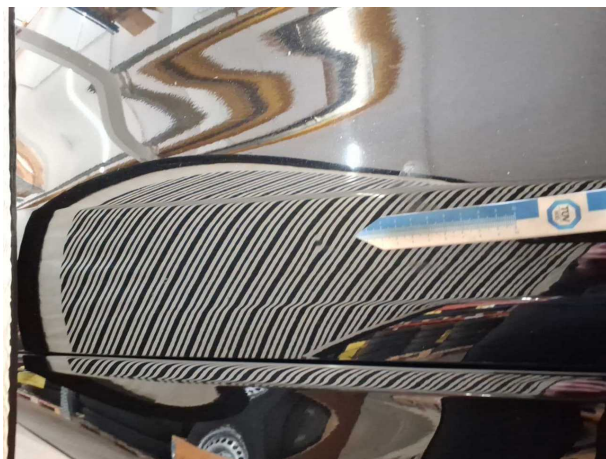
| Nr. | Bauteilgruppe | Beschreibung |
|---|---|---|
| 18 | Motorhaube | Motorhaube - Delle(n) - kein Abzug |

**Beschädigung #18:** Motorhaube: Motorhaube - Delle(n) - kein Abzug

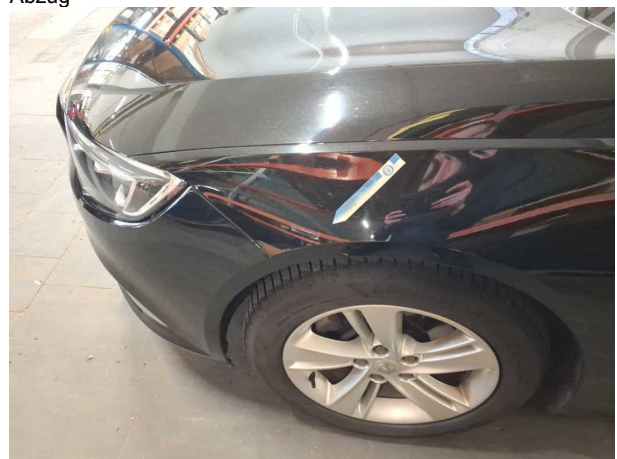
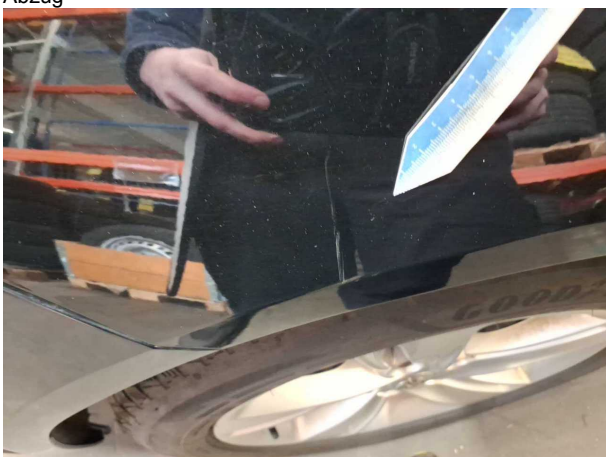
| Nr. | Bauteilgruppe | Beschreibung |
|---|---|---|
| 19 | Kotflügel links | Kotflügel links - Kratzer - instandsetzen und lackieren |

**Beschädigung #19:** Kotflügel links: Kotflügel links - Kratzer - instandsetzen und lackieren

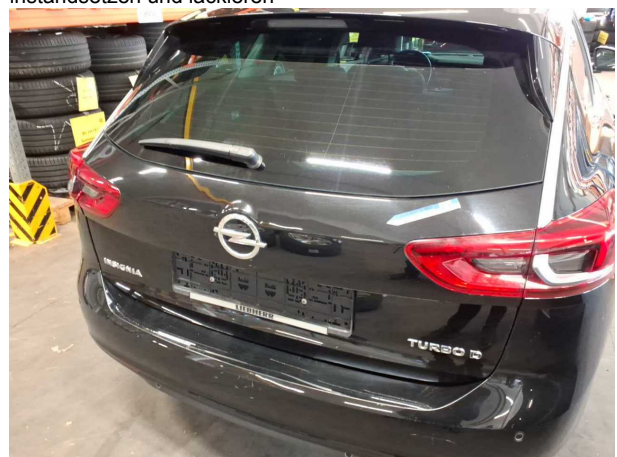
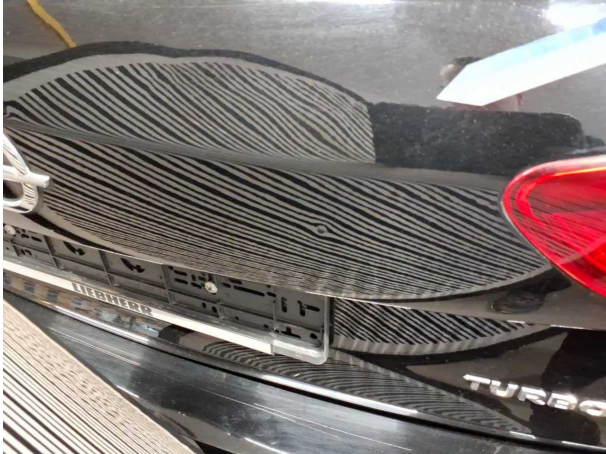
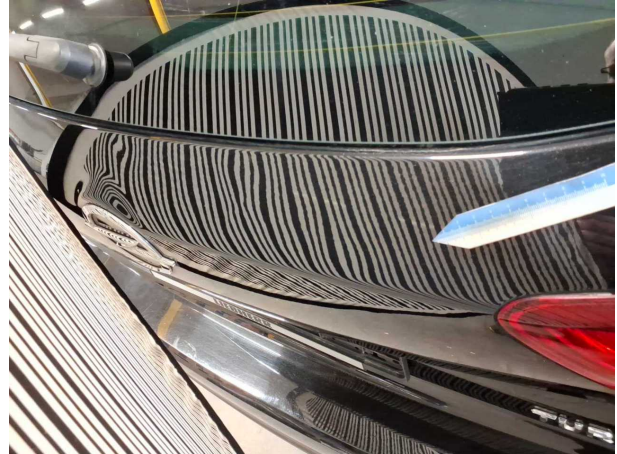
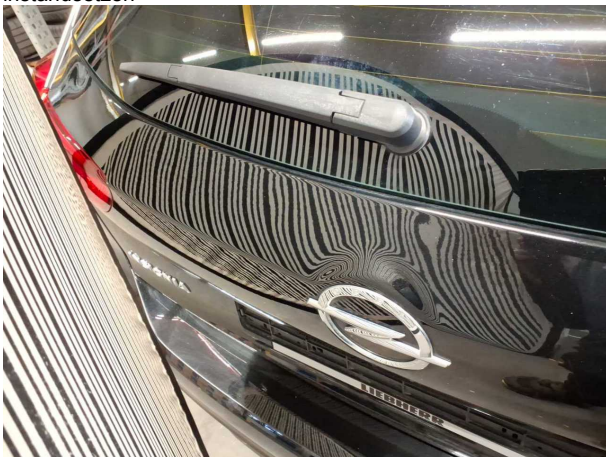
| Nr. | Bauteilgruppe | Beschreibung |
|---|---|---|
| 20 | Heckklappe/-tür | Heckklappe - Delle(n) - sanft instandsetzen |

**Beschädigung #20:** Heckklappe/-tür: Heckklappe - Delle(n) - sanft instandsetzen

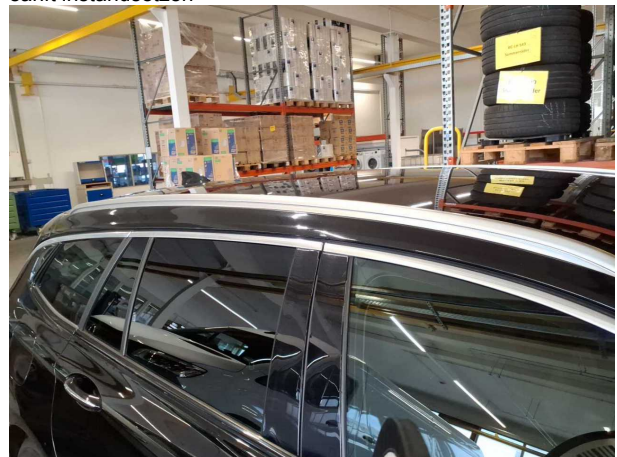
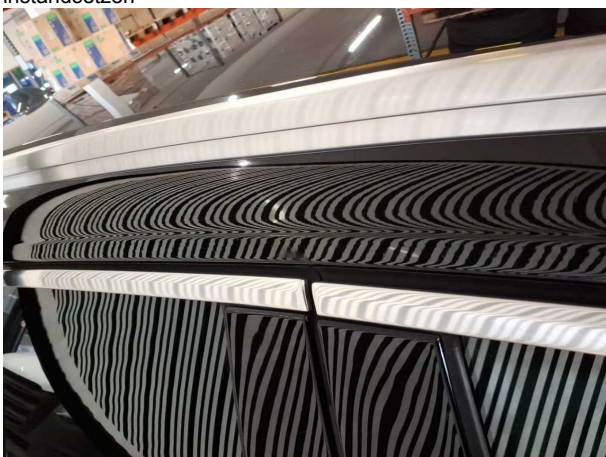
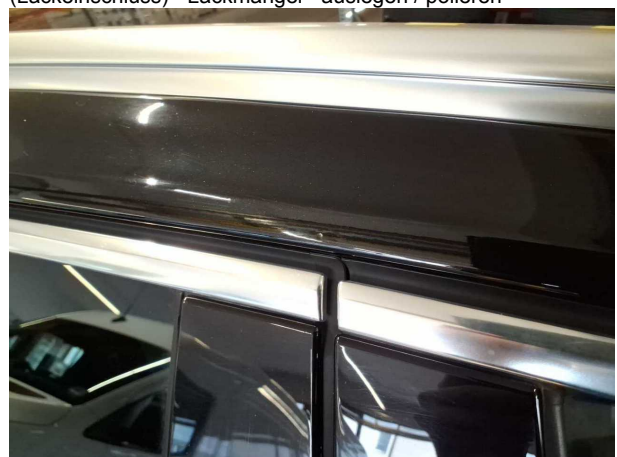
| Nr. | Bauteilgruppe | Beschreibung |
|---|---|---|
| 21 | Fahrzeugdach | Dachholm rechts (Lackeinschluss) - Lackmangel - auslegen / polieren |

**Beschädigung #21:** Fahrzeugdach: Dachholm rechts (Lackeinschluss) - Lackmangel - auslegen / polieren
