W0VZT8EG1J1059921

## Angaben zum Fahrzeug

## Zustandsbericht

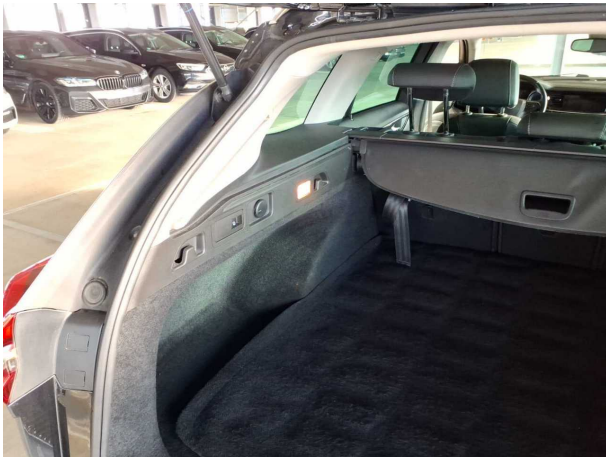
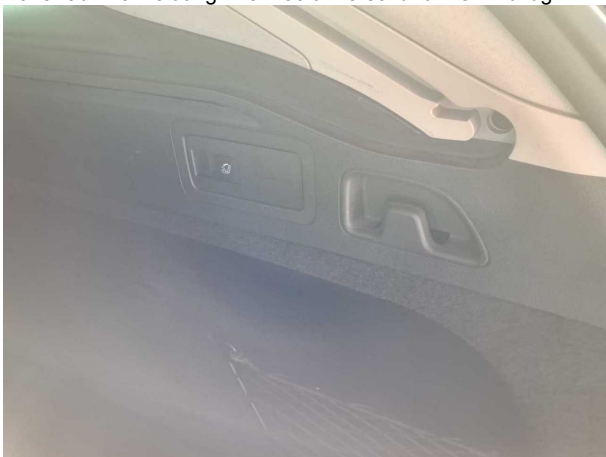
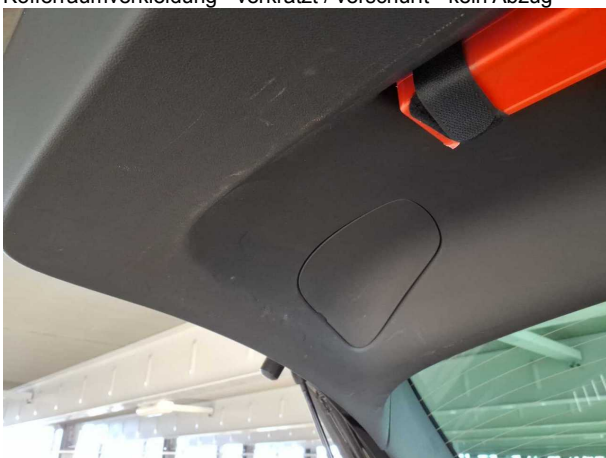
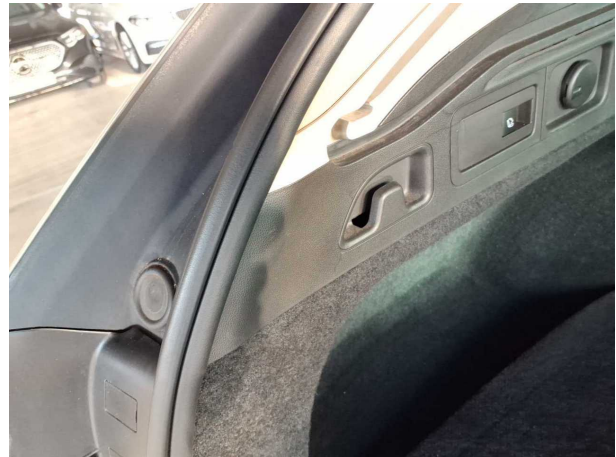
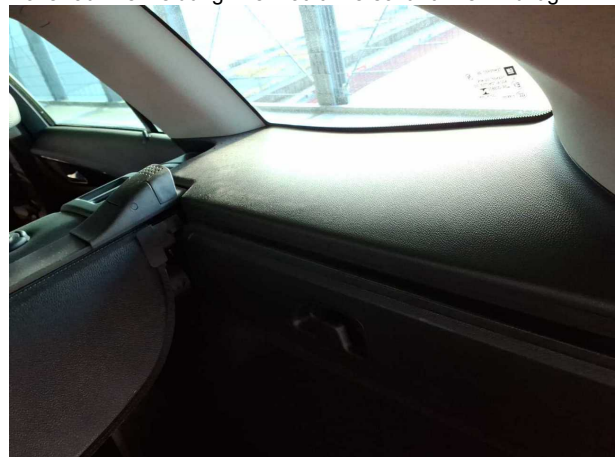
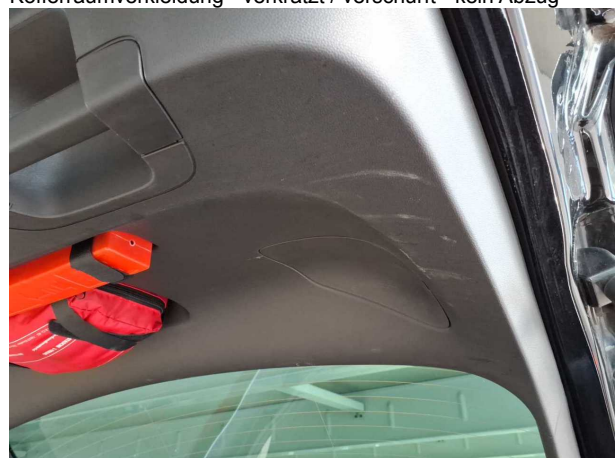
| Nr. | Bauteilgruppe | Beschreibung |
|---|---|---|
| 1 | Verkleidungen/Abdeckungen | Kofferraumverkleidung - verkratzt / verschürft - kein Abzug |

**Beschädigung #1:** Verkleidungen/Abdeckungen:  
Kofferraumverkleidung - verkratzt / verschürft - kein Abzug

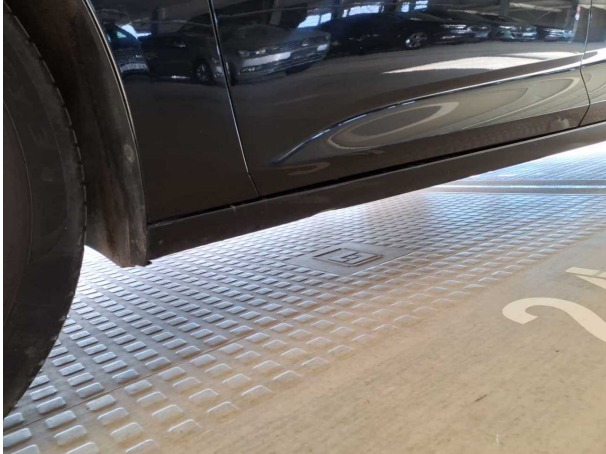
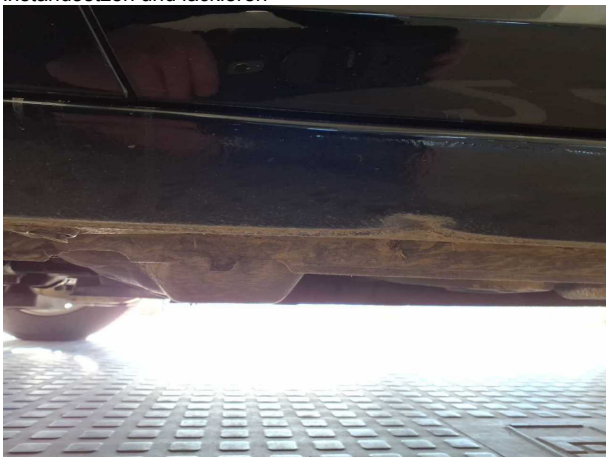
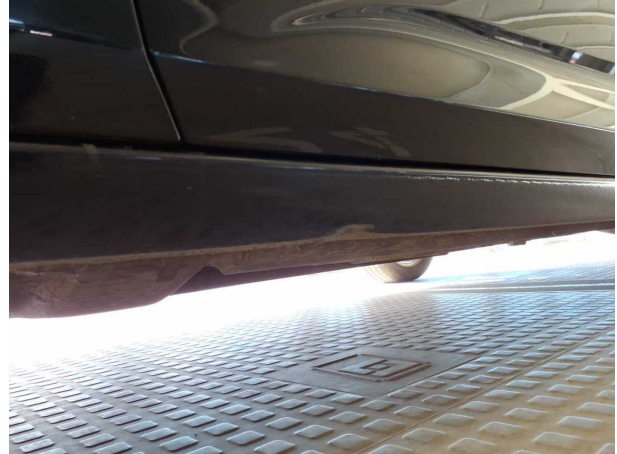
| Nr. | Bauteilgruppe | Beschreibung |
|---|---|---|
| 3 | Schweller links | Schweller - verformt - instandsetzen und lackieren |

**Beschädigung #3:** Schweller links: Schweller - verformt -  
instandsetzen und lackieren

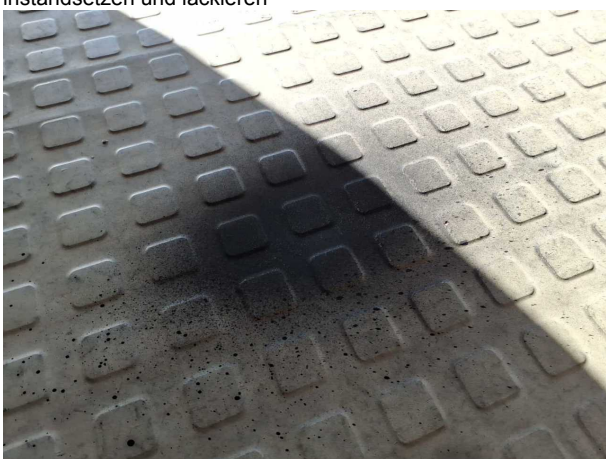
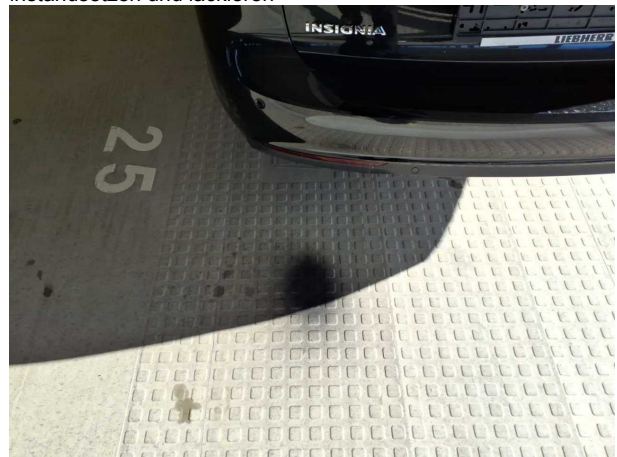
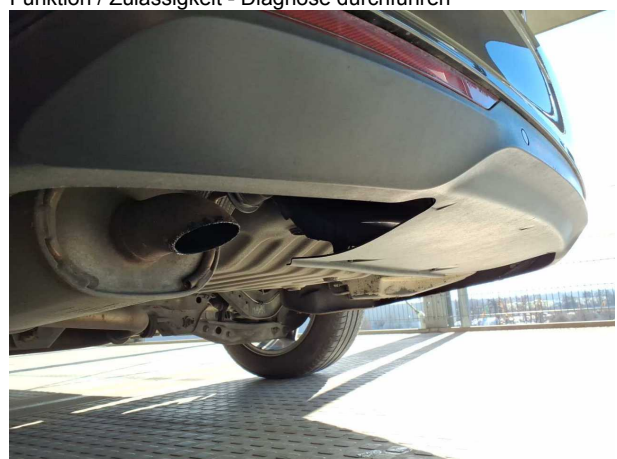
| Nr. | Bauteilgruppe | Beschreibung |
|---|---|---|
| 4 | Abgasanlage | Abgasanlage (Viel Ruß) - Funktion / Zulässigkeit - Diagnose durchführen |

**Beschädigung #4:** Abgasanlage: Abgasanlage (Viel Ruß) -  
Funktion / Zulässigkeit - Diagnose durchführen

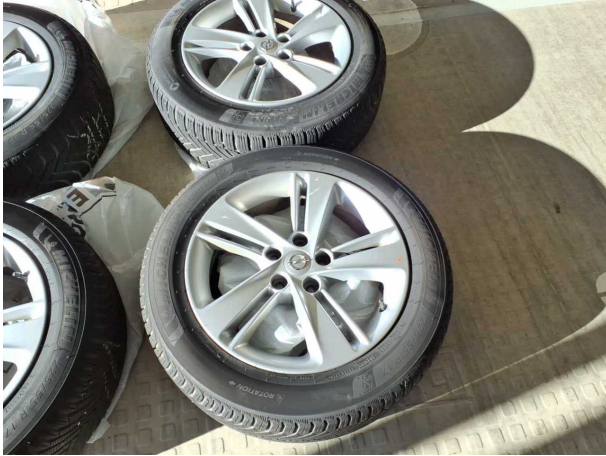
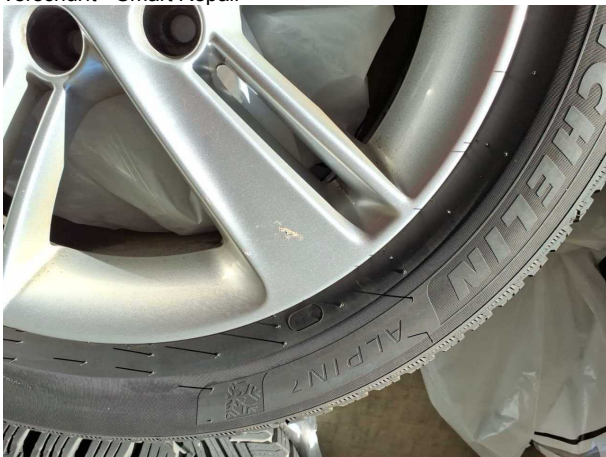
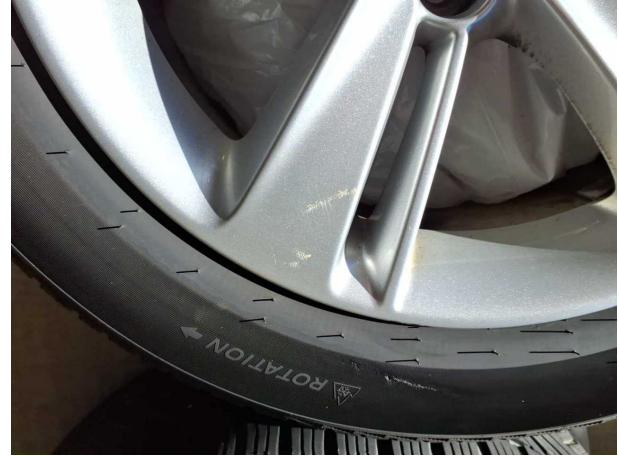
| Nr. | Bauteilgruppe | Beschreibung |
|---|---|---|
| 5 | 2.Radsatz | 1 Leichtmetallfelge - verkratzt / verschürft - Smart Repair |

**Beschädigung #5:** 2.Radsatz: 1 Leichtmetallfelge - verkratzt / verschürft - Smart Repair

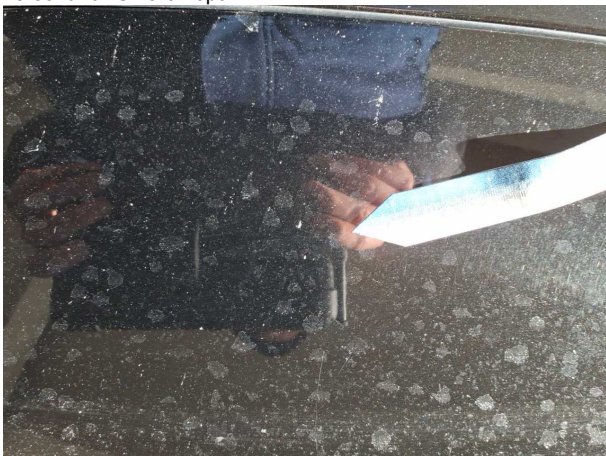
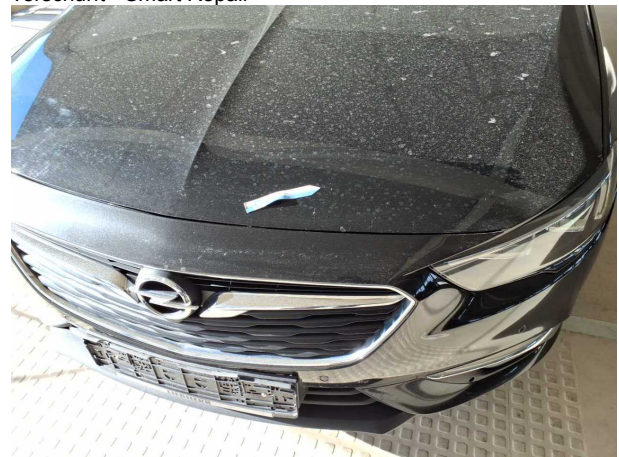
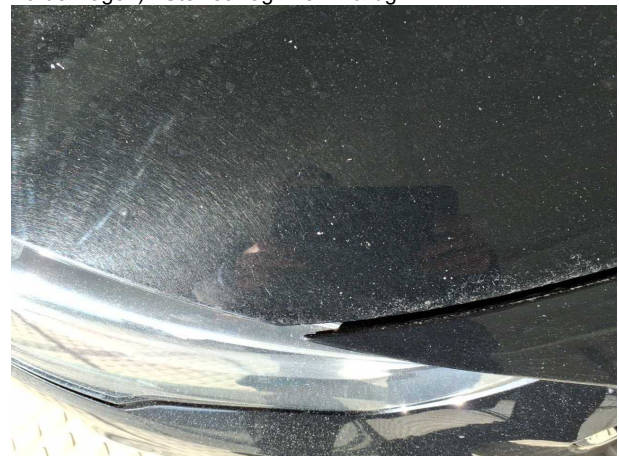
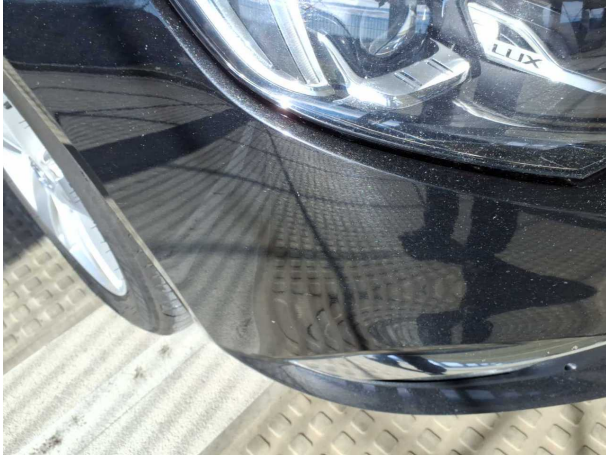
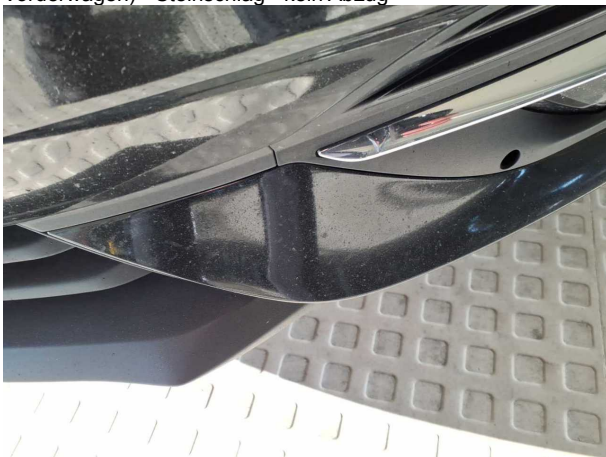
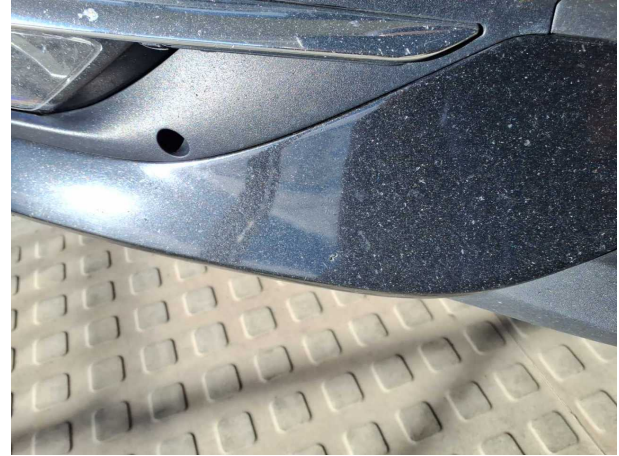
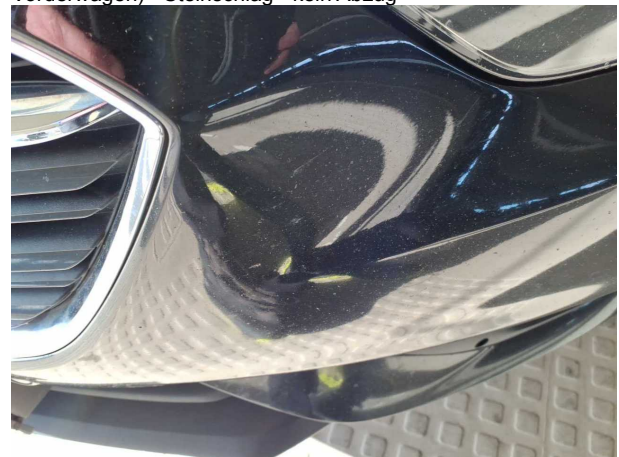
| Nr. | Bauteilgruppe | Beschreibung |
|---|---|---|
| 6 | Motorhaube | Motorhaube (Kompletter Vorderwagen) - Steinschlag - kein Abzug |

**Beschädigung #6:** Motorhaube: Motorhaube (Kompletter Vorderwagen) - Steinschlag - kein Abzug

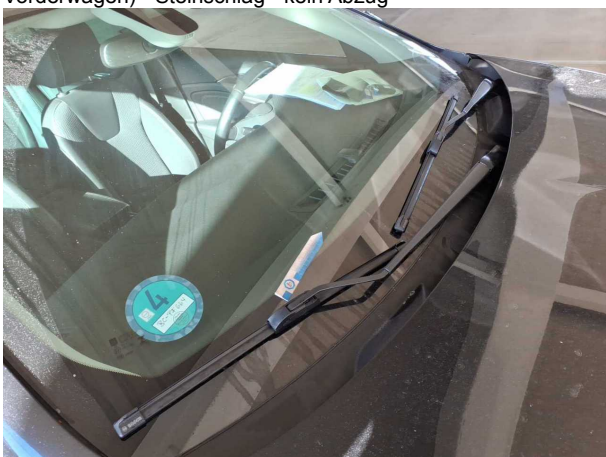
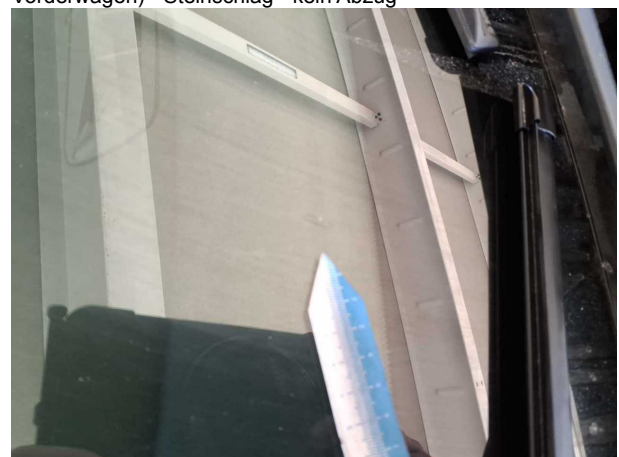
| Nr. | Bauteilgruppe | Beschreibung |
|---|---|---|
| 7 | Verglasung | Frontscheibe - gebrochen / gerissen - erneuern |

**Beschädigung #7:** Verglasung: Frontscheibe - gebrochen / gerissen - erneuern

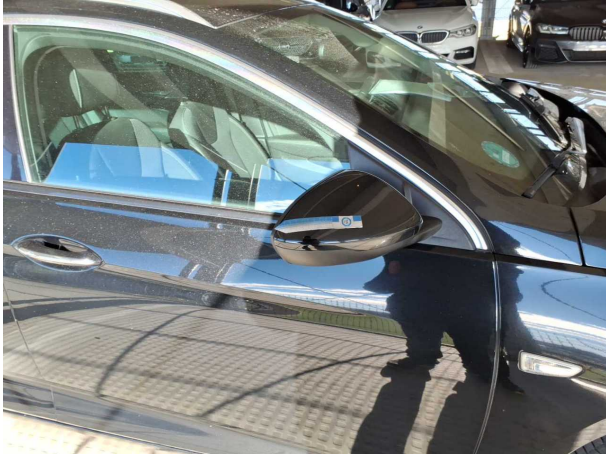
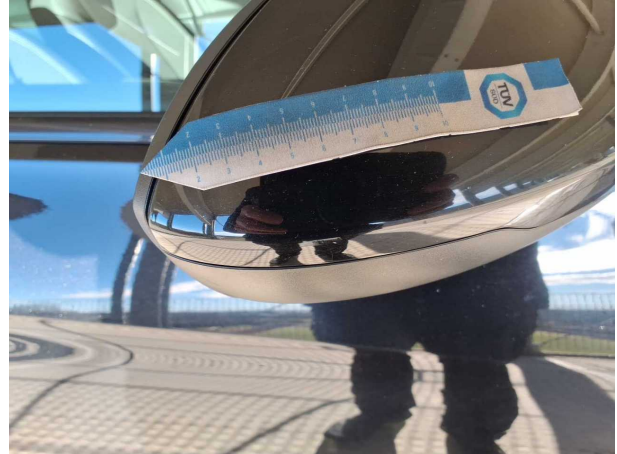
| Nr. | Bauteilgruppe | Beschreibung |
|---|---|---|
| 8 | Außenspiegel rechts | Abdeckkappe - Kratzer - kein Abzug |

**Beschädigung #8:** Außenspiegel rechts: Abdeckkappe - Kratzer - kein Abzug

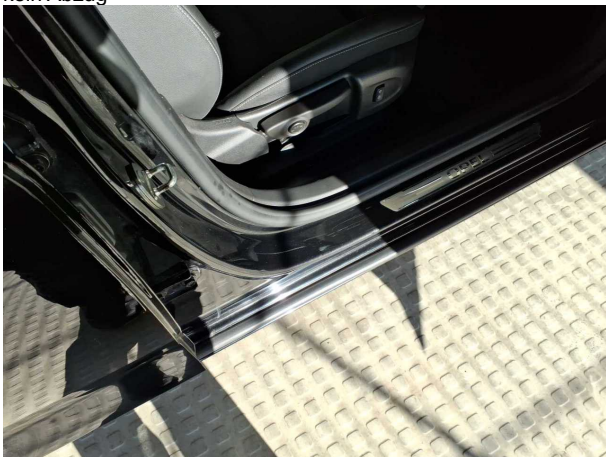
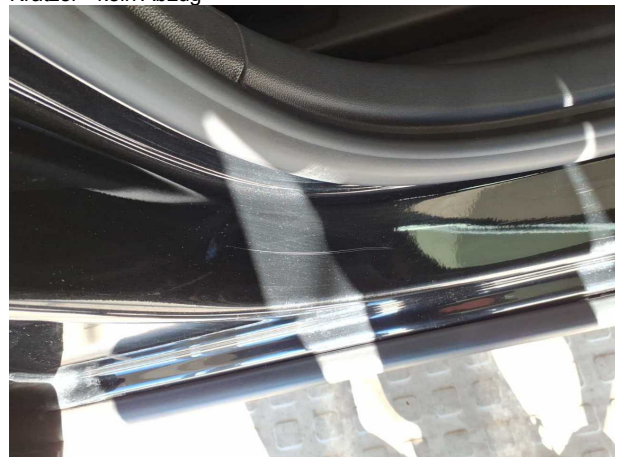
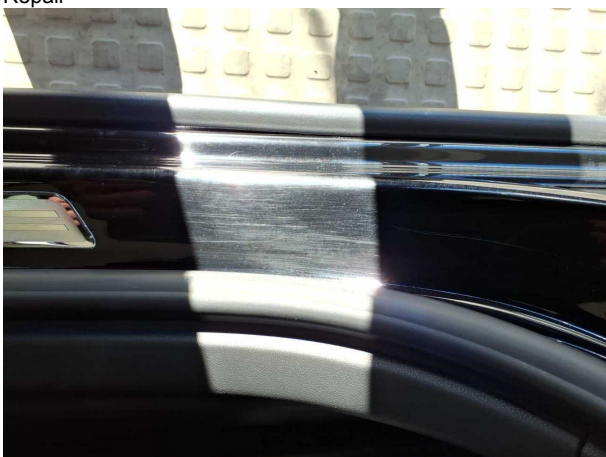
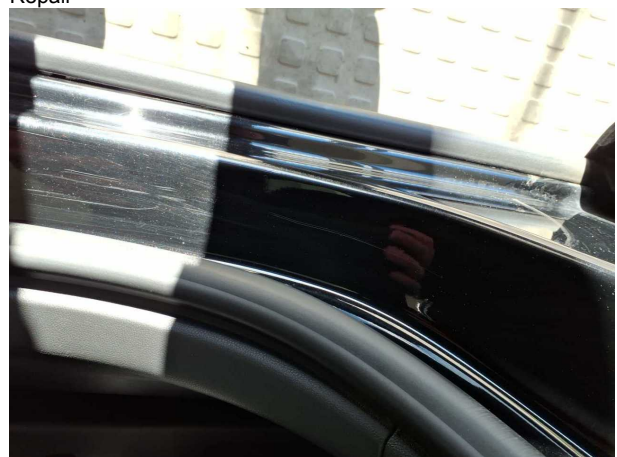
| Nr. | Bauteilgruppe | Beschreibung |
|---|---|---|
| 9 | Schweller rechts | Einstieg - Kratzer - Smart Repair |

**Beschädigung #9:** Schweller rechts: Einstieg - Kratzer - Smart Repair

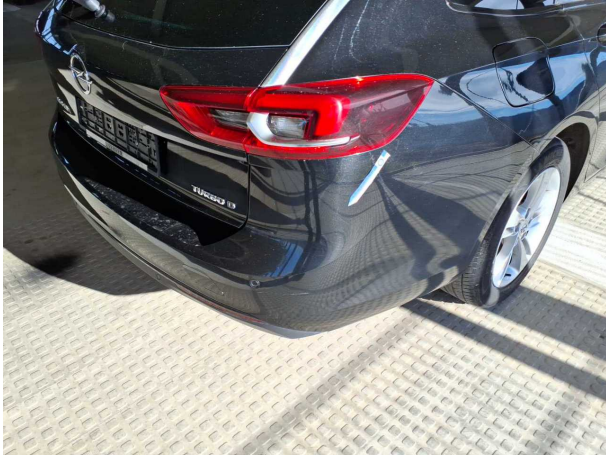
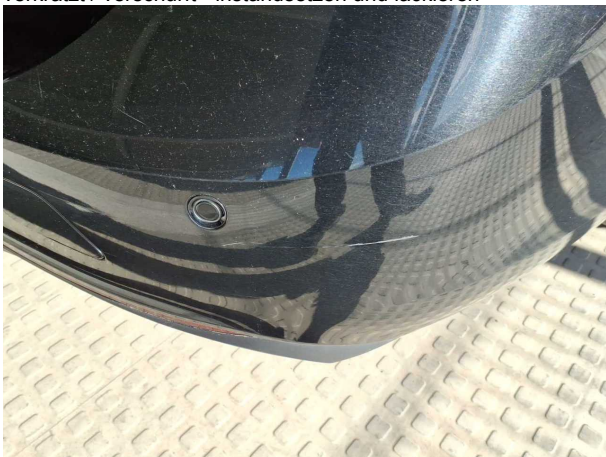
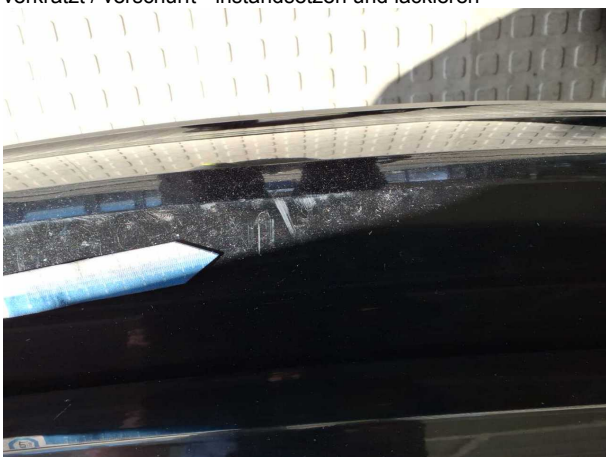
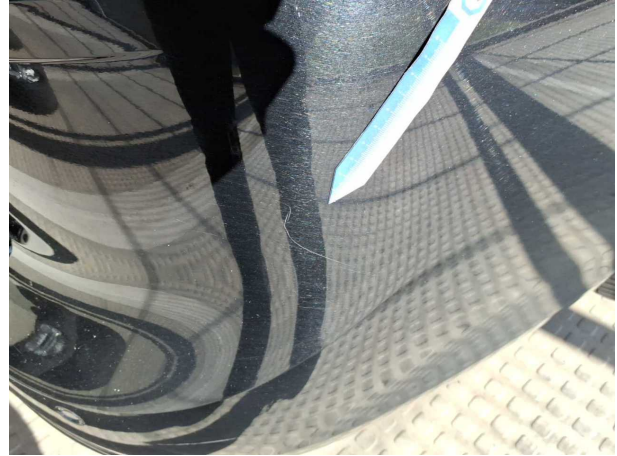
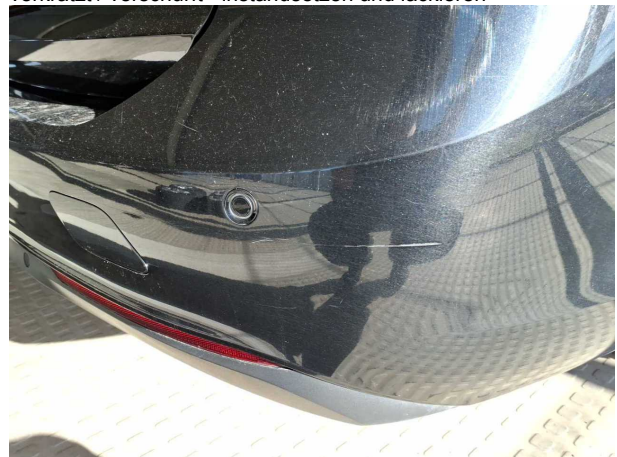
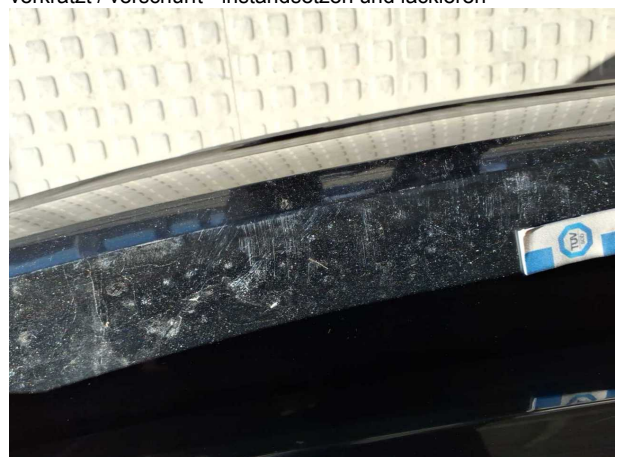
| Nr. | Bauteilgruppe | Beschreibung |
|---|---|---|
| 10 | Stoßfänger hinten | Stoßfänger hinten - verkratzt / verschürft - instandsetzen und lackieren |

**Beschädigung #10:** Stossfänger hinten: Stossfänger hinten - verkratzt / verschürft - instandsetzen und lackieren

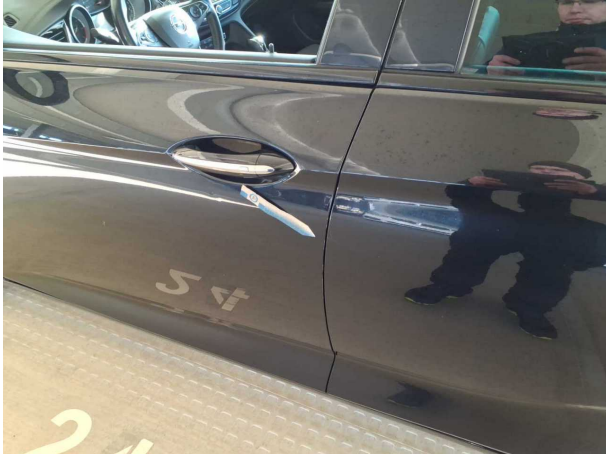
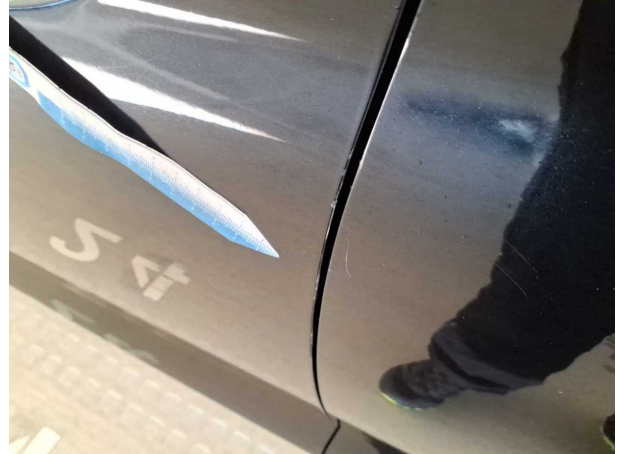
| Nr. | Bauteilgruppe | Beschreibung |
|---|---|---|
| 11 | Tür vorn links | Türkante - Kratzer - kein Abzug |

**Beschädigung #11:** Tür vorn links: Türkante - Kratzer - kein Abzug

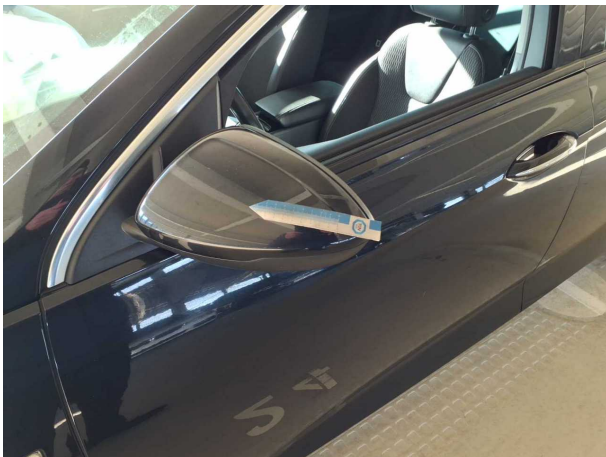
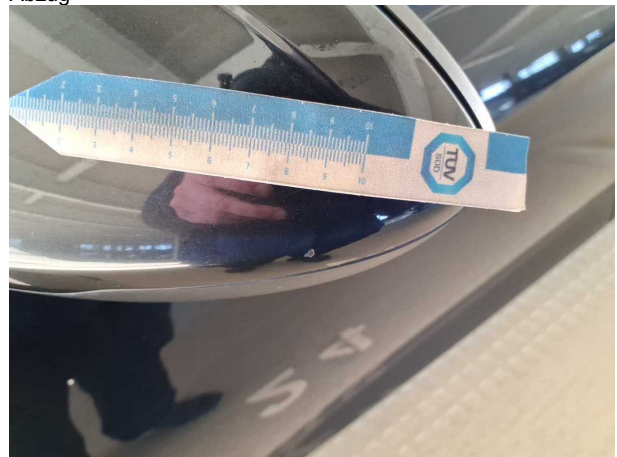
| Nr. | Bauteilgruppe | Beschreibung |
|---|---|---|
| 12 | Außenspiegel links | Abdeckkappe - verkratzt / verschürft - instandsetzen und lackieren |

**Beschädigung #12:** Außenspiegel links: Abdeckkappe - verkratzt / verschürft - instandsetzen und lackieren

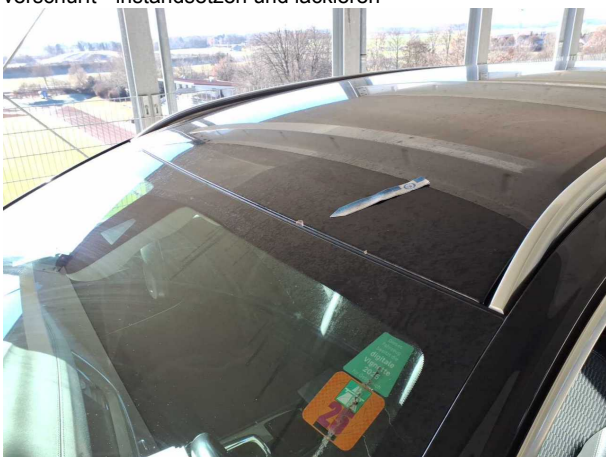
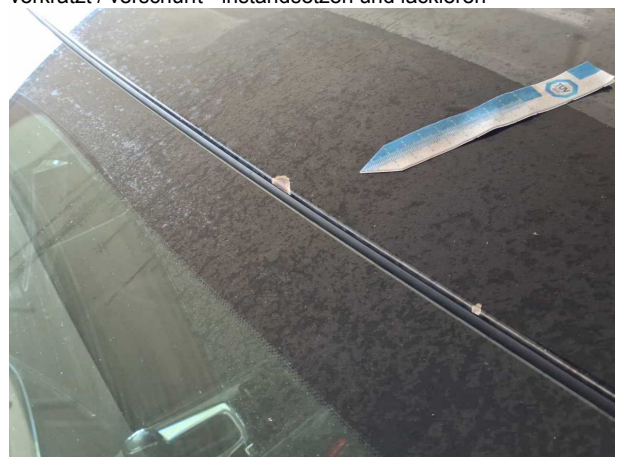
| Nr. | Bauteilgruppe | Beschreibung |
|---|---|---|
| 13 | Fahrzeugdach | Dach - Korrosion - Smart Repair |

**Beschädigung #13:** Fahrzeugdach: Dach - Korrosion - Smart Repair

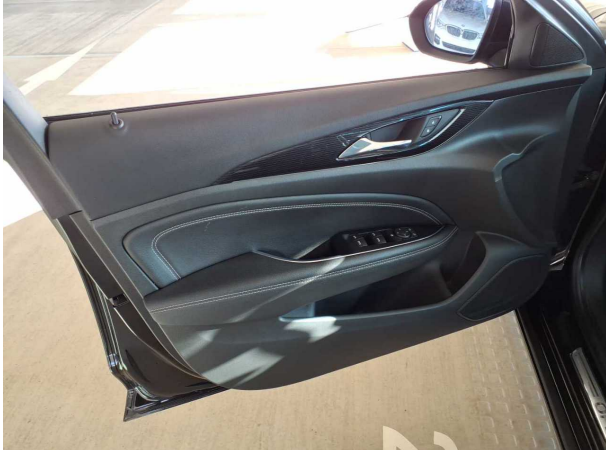
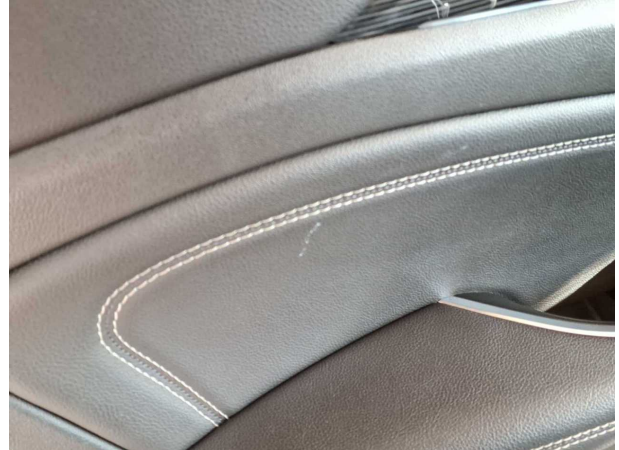
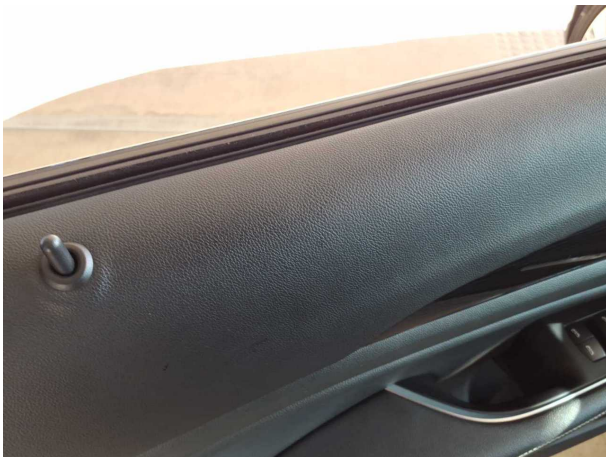
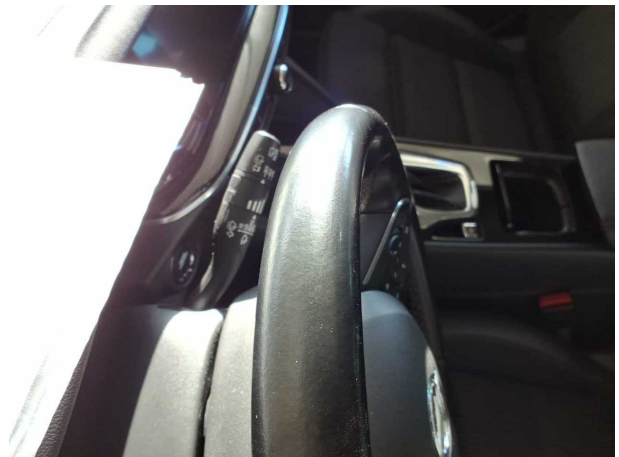
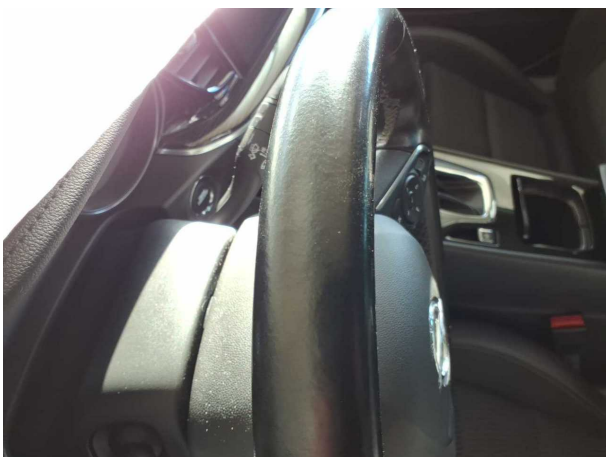
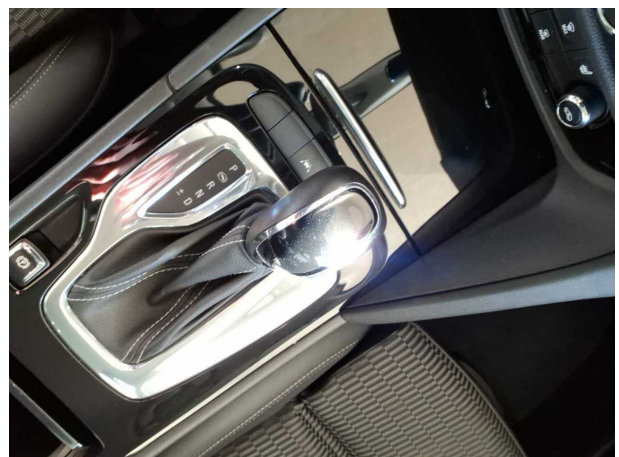
| Nr. | Bauteilgruppe | Beschreibung |
|---|---|---|
| 14 | Interieur | Innenraum - Kratzer - kein Abzug |

**Beschädigung #14:** Interieur: Innenraum - Kratzer - kein Abzug

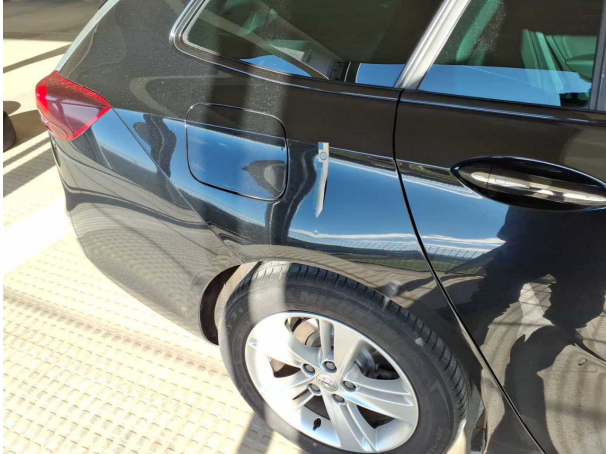
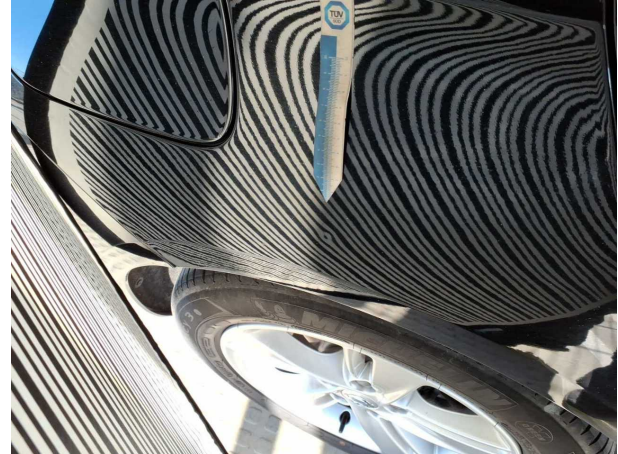
| Nr. | Bauteilgruppe | Beschreibung |
|---|---|---|
| 15 | Seitenwand rechts | Seitenwand - Delle(n) - sanft instandsetzen |

**Beschädigung #15:** Seitenwand rechts: Seitenwand - Delle(n) - sanft instandsetzen

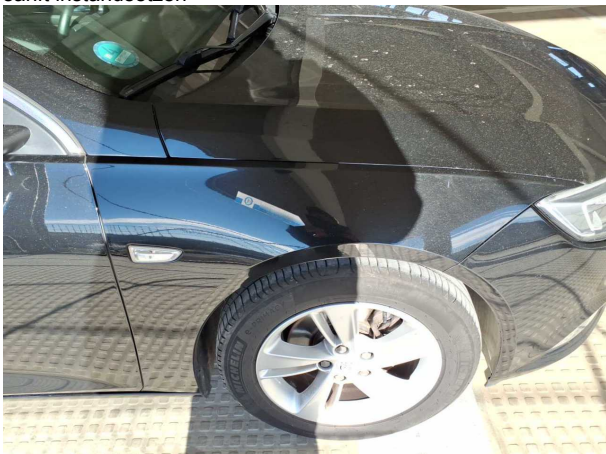
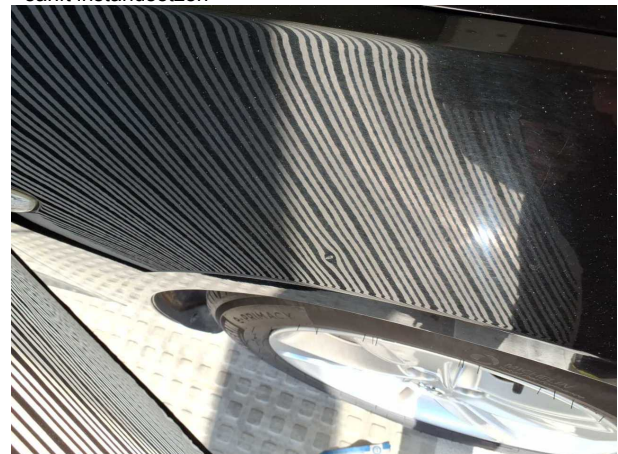
| Nr. | Bauteilgruppe | Beschreibung |
|---|---|---|
| 16 | Kotflügel rechts | Kotflügel rechts - Delle / Lackschaden - instandsetzen und lackieren |

**Beschädigung #16:** Kotflügel rechts: Kotflügel rechts - Delle / Lackschaden - instandsetzen und lackieren

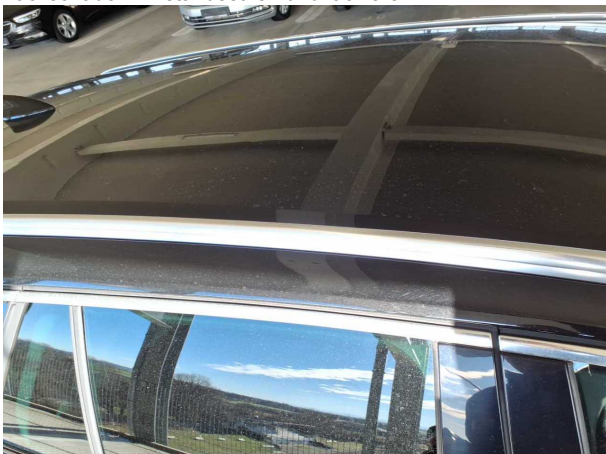
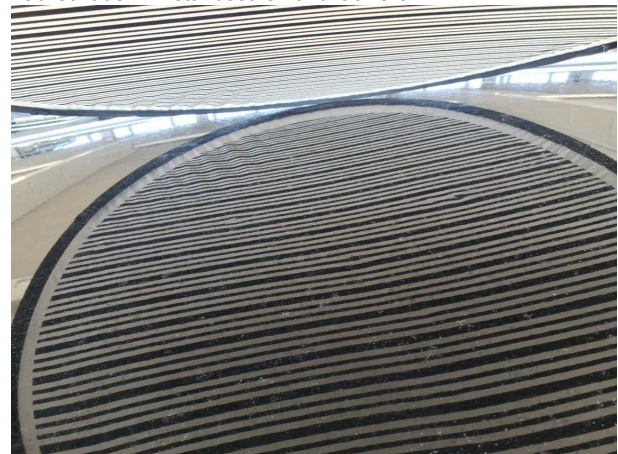
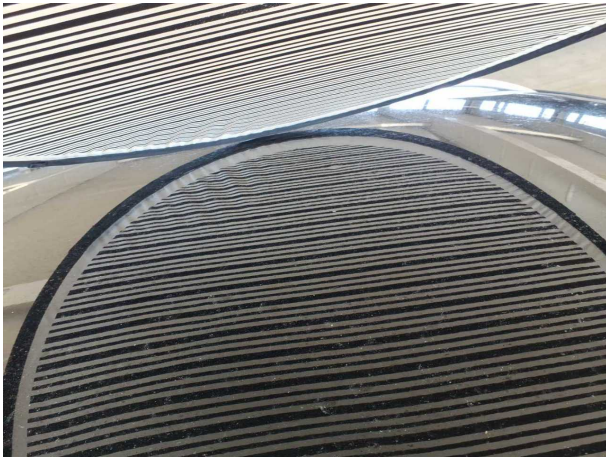
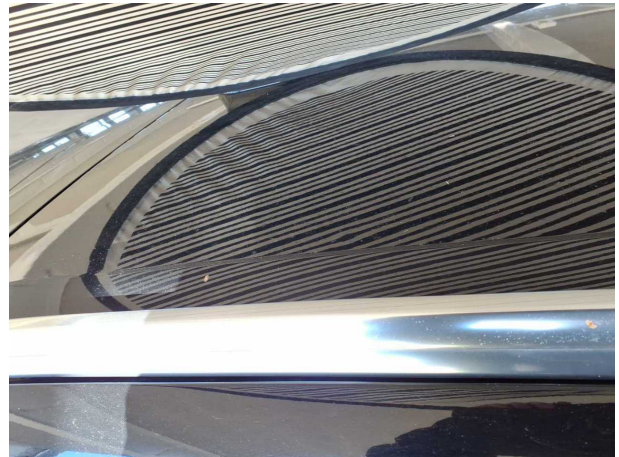
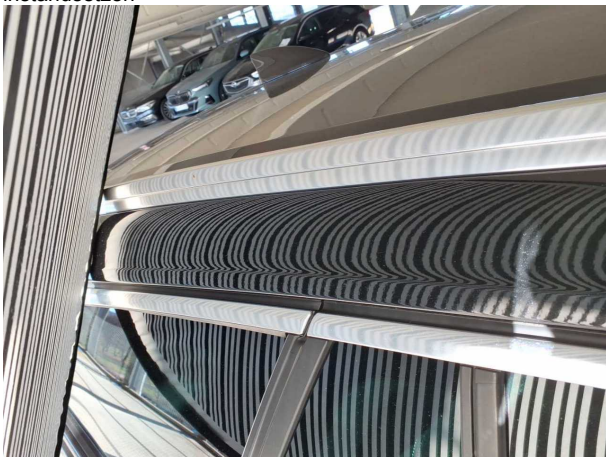
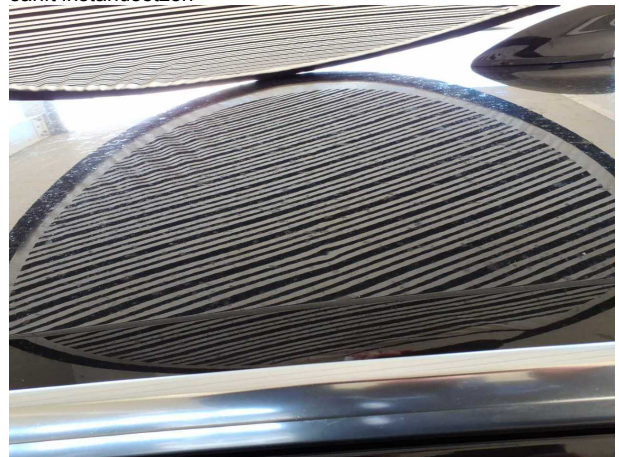
| Nr. | Bauteilgruppe | Beschreibung |
|---|---|---|
| 17 | Karosserie | Karosserie - Hagelschaden - sanft instandsetzen |

**Beschädigung #17:** Karosserie: Karosserie - Hagelschaden - sa... instandsetzen

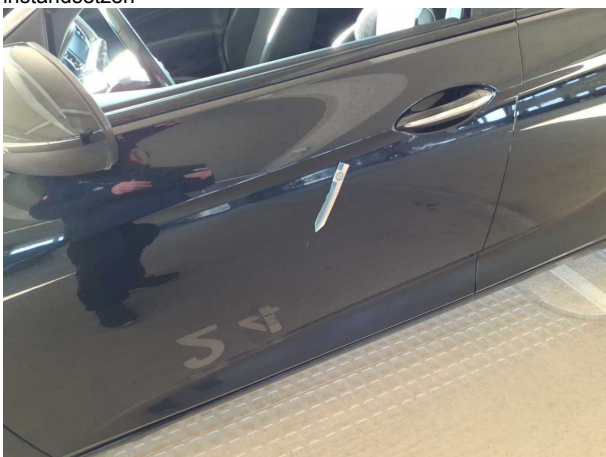
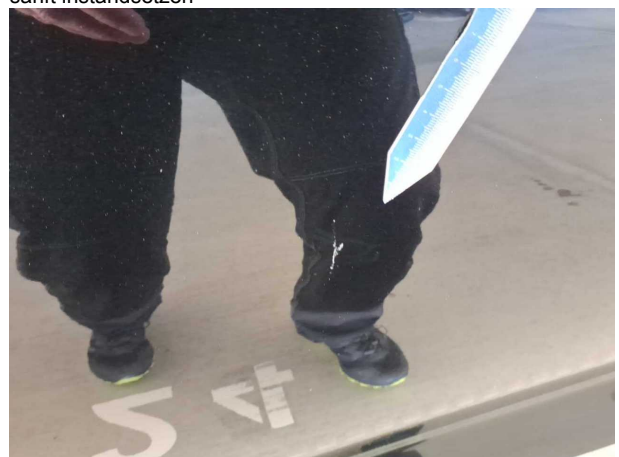
| Nr. | Bauteilgruppe | Beschreibung |
|---|---|---|
| 18 | Tür vorn links | Tür - verkratzt / verschürft - instandsetzen und lackieren |

**Beschädigung #18:** Tür vorn links: Tür - verkratzt / verschürft -  
instandsetzen und lackieren

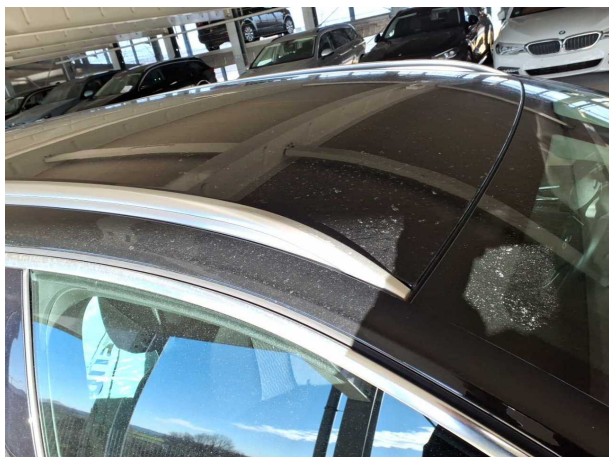
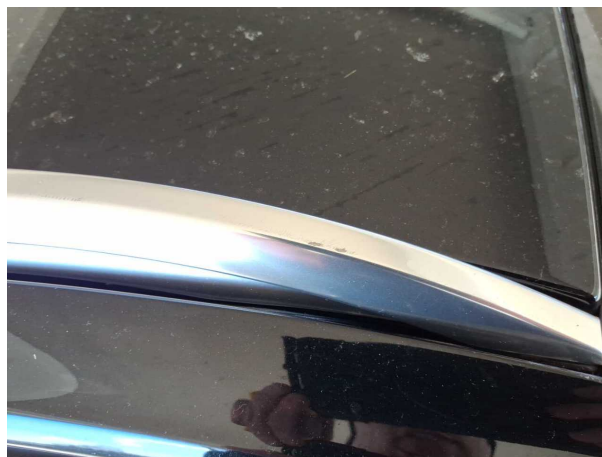
| Nr. | Bauteilgruppe | Beschreibung |
|---|---|---|
| 19 | Fahrzeugdach | Dachreling rechts - Kratzer - Wertminderung |

**Beschädigung #19:** Fahrzeugdach: Dachreling rechts - Kratzer - Wertminderung

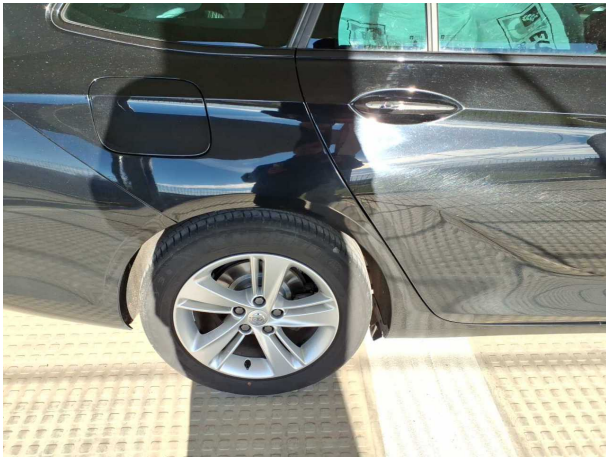
**Nachlackierung 1: Seitenwand rechts**

| Nr. | Ort |
|---|---|
| 1 | Seitenwand rechts, fachgerecht ausgeführt, Reparaturrechnung vorhanden |

| Nr. | Ort | Messung |
|---|---|---|
| 11 | Seitenwand rechts | 1.140 µm |
