## Raport z oględzin pojazdu

| Numer raportu | 08278/11/25-15201 | Data raportu | 10-11-2025 |

| Numer identyfikacyjny (VIN) | NLHBM51HANZ221852 |
| Marka, model | HYUNDAI i20 20-24 |

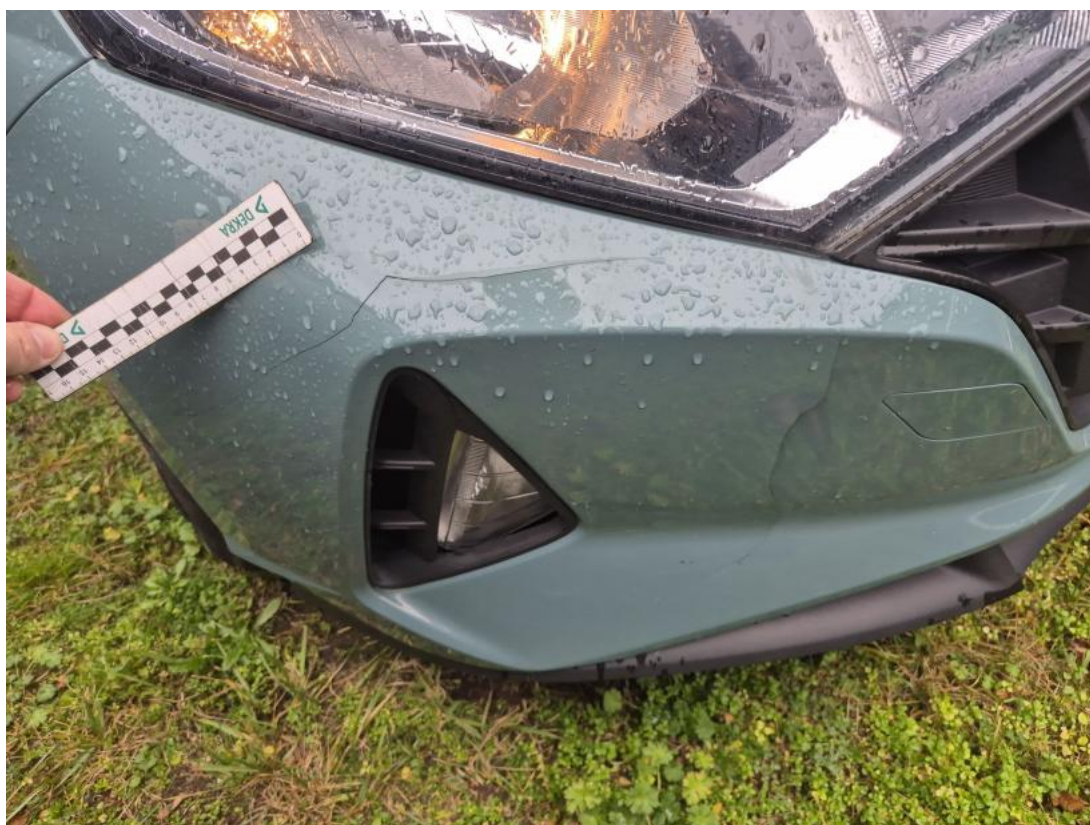
**Fot. 34**

| Poz. | Nazwa pozycji | Opis uszkodzeń | Kwalifik. | Naprawa [rbg] |
|---|---|---|---|---|
| 1 | Okładzina zderzaka przedniego | pęknięcie | WY | 1.1 |

Zderzak - Pęknięcie/rozerwanie 1

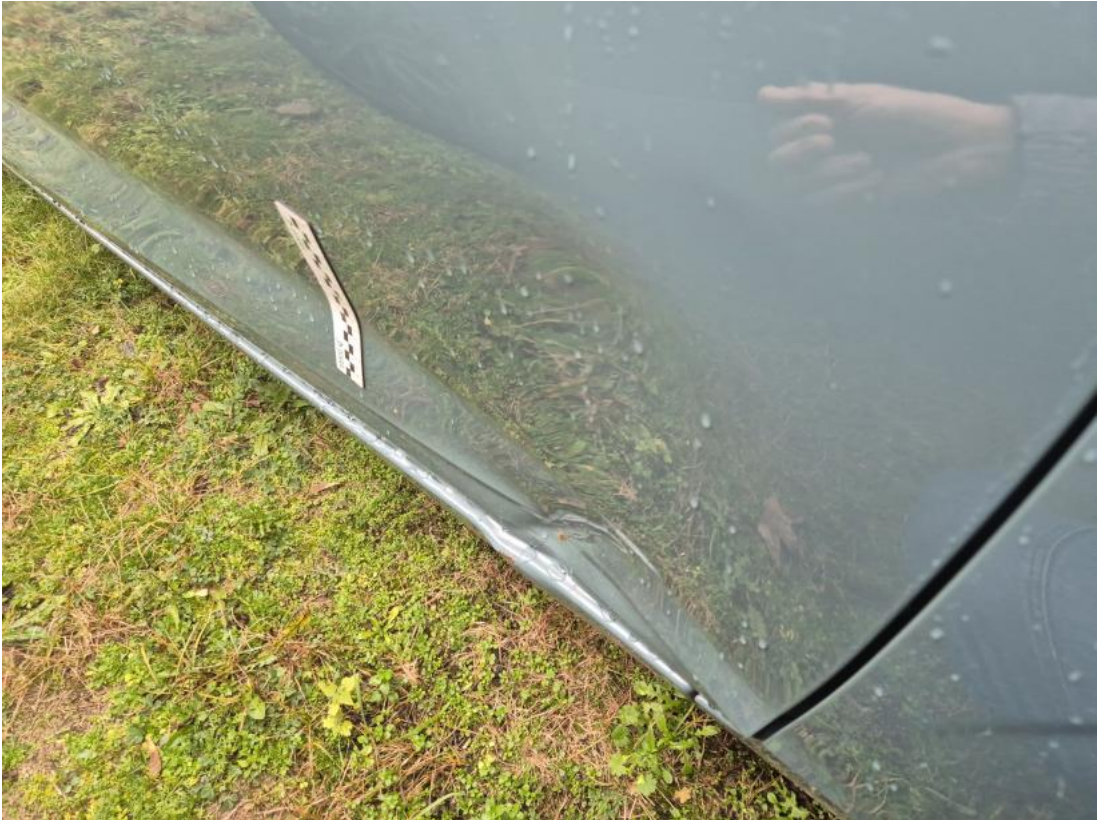
**Fot. 35**

| 2 | Drzwi przednie (nieuzbrojone) R | wgniecenie/odkształcenie | WY | 1.9 |

Drzwi przednie P - Wgniecenie/odkształcenie 1

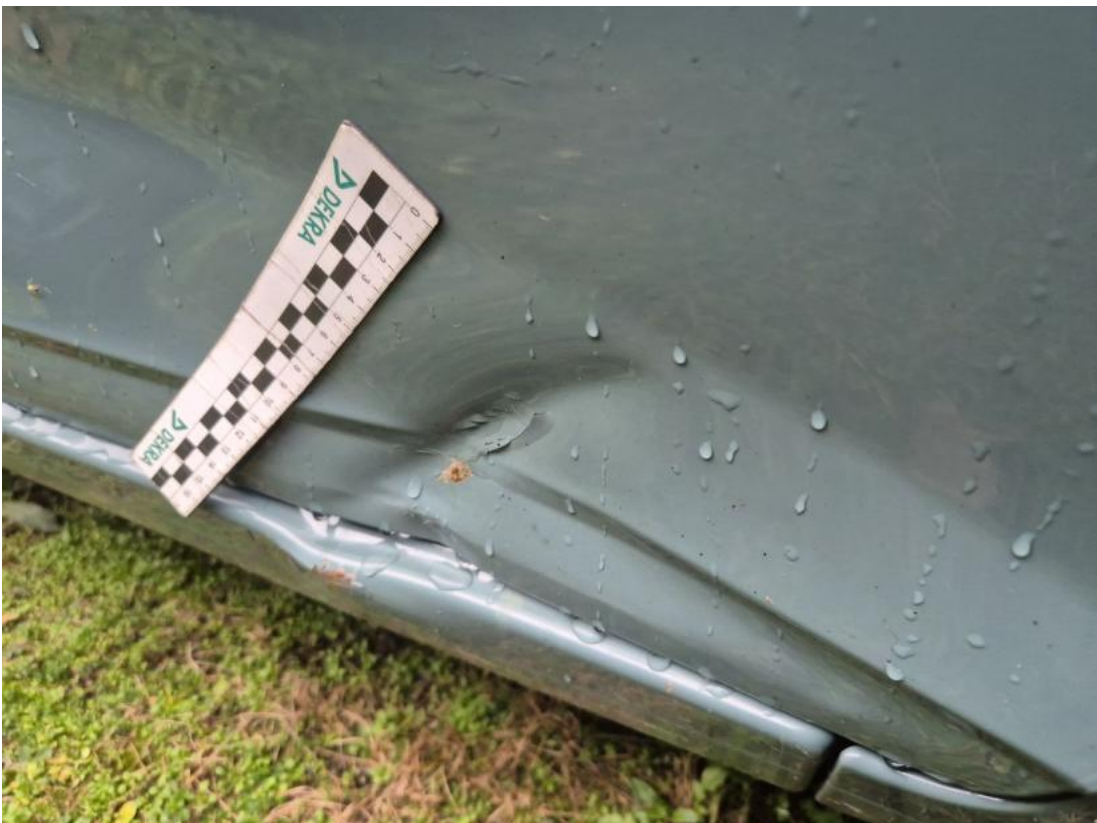
**Fot. 36**

Drzwi przednie P - Wgniecenie/odkształcenie 2

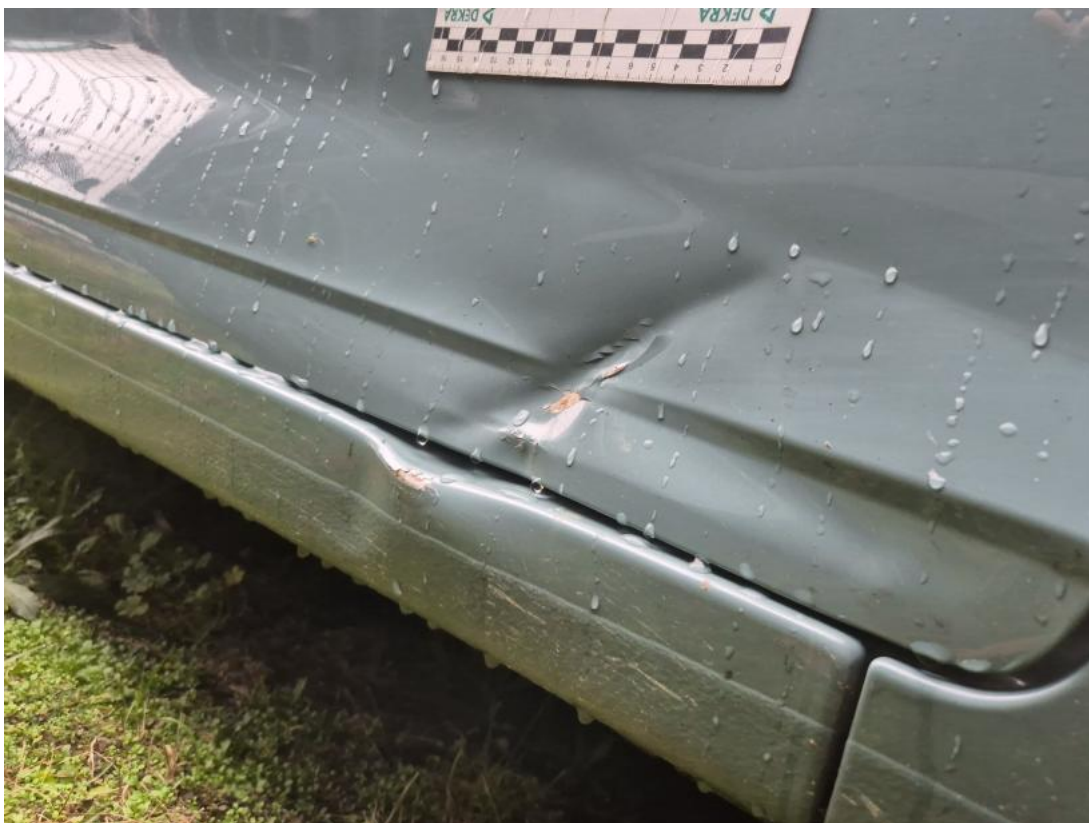
**Fot. 37**

| 4 | Bok kompletny R | wgniecenie | NA | 3 |

Próg P - Wgniecenie/odkształcenie 1

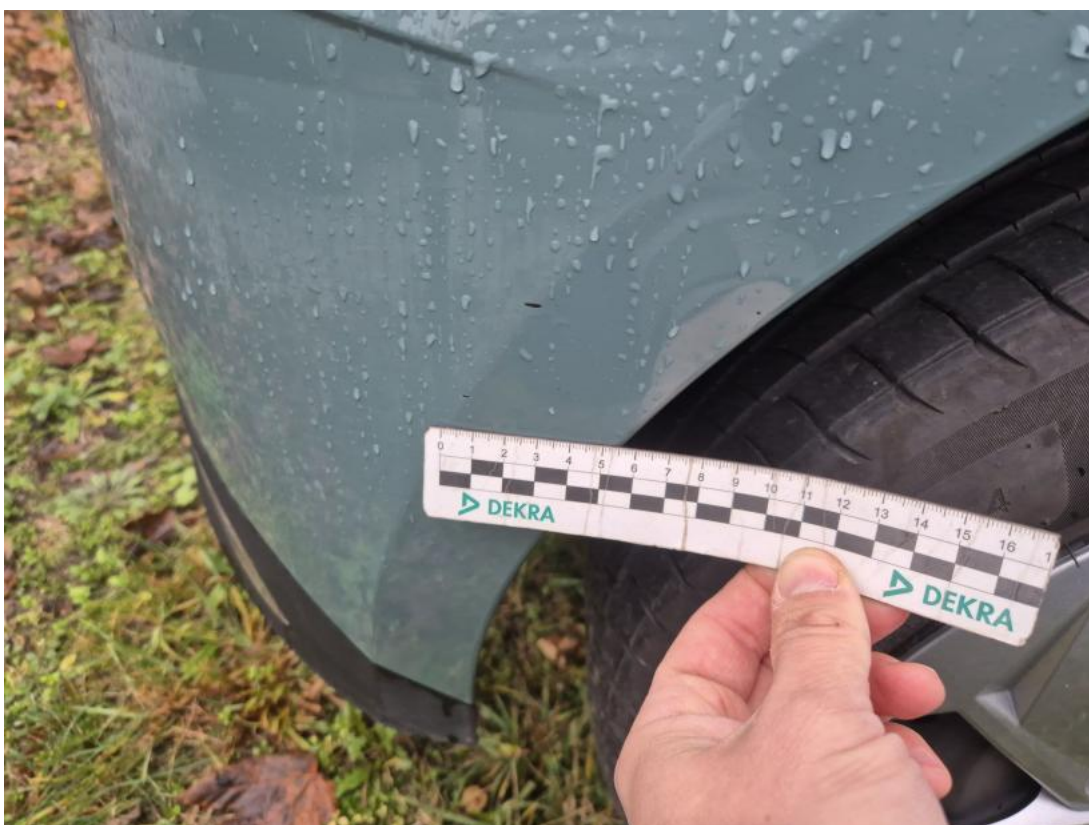
**Fot. 38**

| 5 | Nakładka zderzaka tylnego, góra | odpryski lakieru | | |

Zderzak tylny - Rysa/odprysk 1
