## Raport z oględzin pojazdu

| Numer raportu | 217105/11/25-11401 | Data raportu | 18-11-2025 |

| Numer identyfikacyjny (VIN) | WP1ZZZ95ZJLB80192 |
| Marka, model | PORSCHE Macan 13-19 |

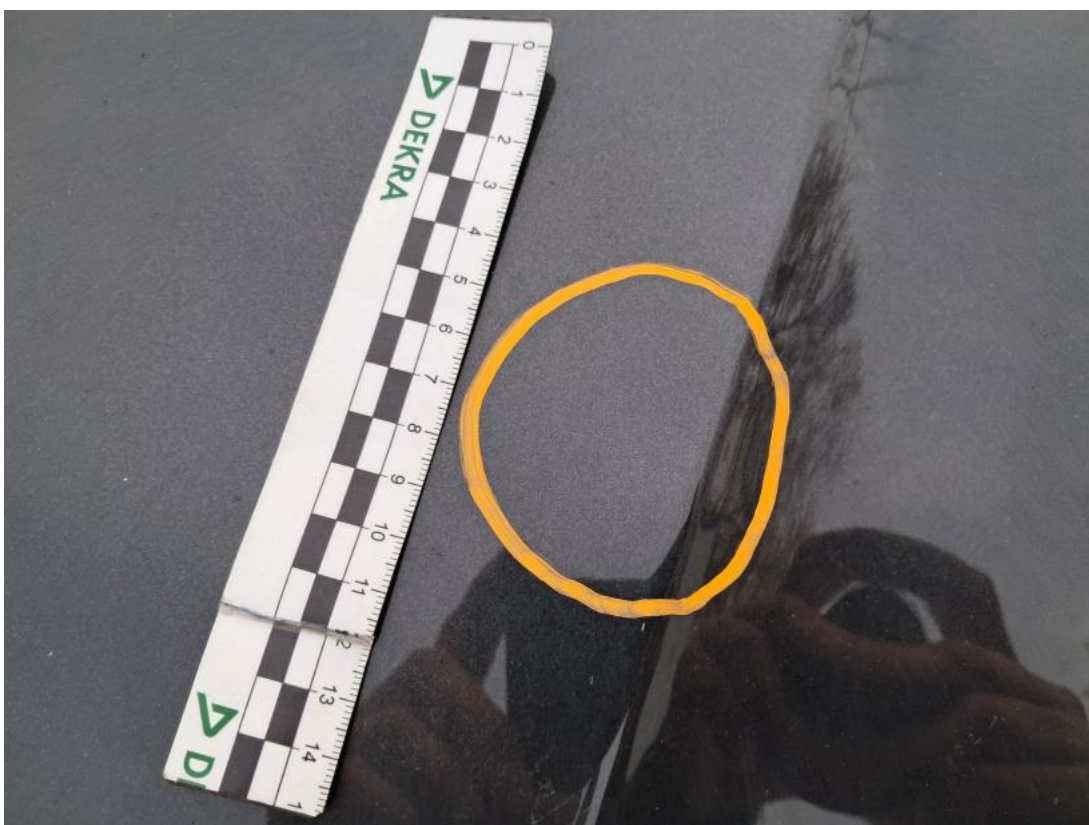
**Fot. 40**

| Poz. | Nazwa pozycji | Opis uszkodzeń | Kwalifik. | Naprawa [rbg] |
|---|---|---|---|---|
| 4 | Pokrywa przednia | wgniecenie/odkształcenie | NA | 0.7 |

Pokrywa komory silnika - Wgniecenie/odkształcenie 1

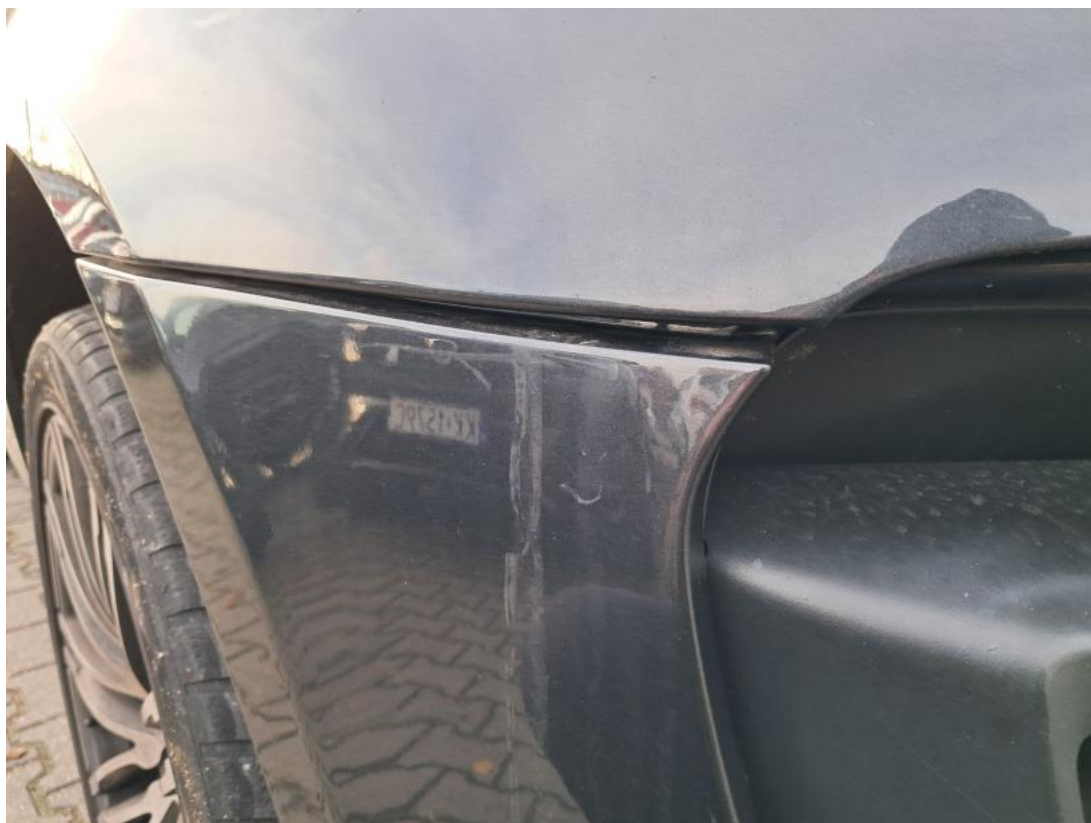
**Fot. 43**

| Poz. | Nazwa pozycji | Opis uszkodzeń | Kwalifik. | Naprawa [rbg] |
|---|---|---|---|---|
| 3 | Okładzina zderzaka przedniego | niewłaściwe pasowanie | NA | 0.3 |

Zderzak - Inne 1

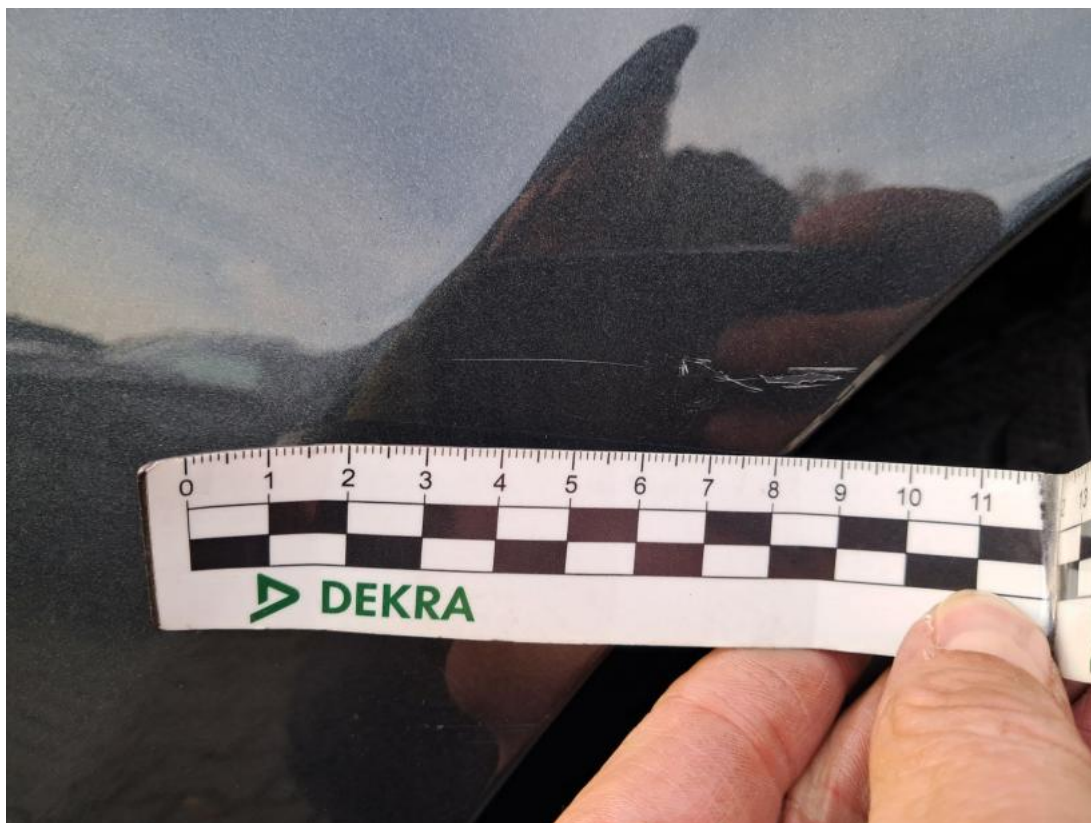
**Fot. 45**

| Poz. | Nazwa pozycji | Opis uszkodzeń | Kwalifik. | Naprawa [rbg] |
|---|---|---|---|---|
| 15 | Łotnik przedni (dół) R | rysa/odprysk | | |

Błotnik przedni P - Rysa/odprysk 1

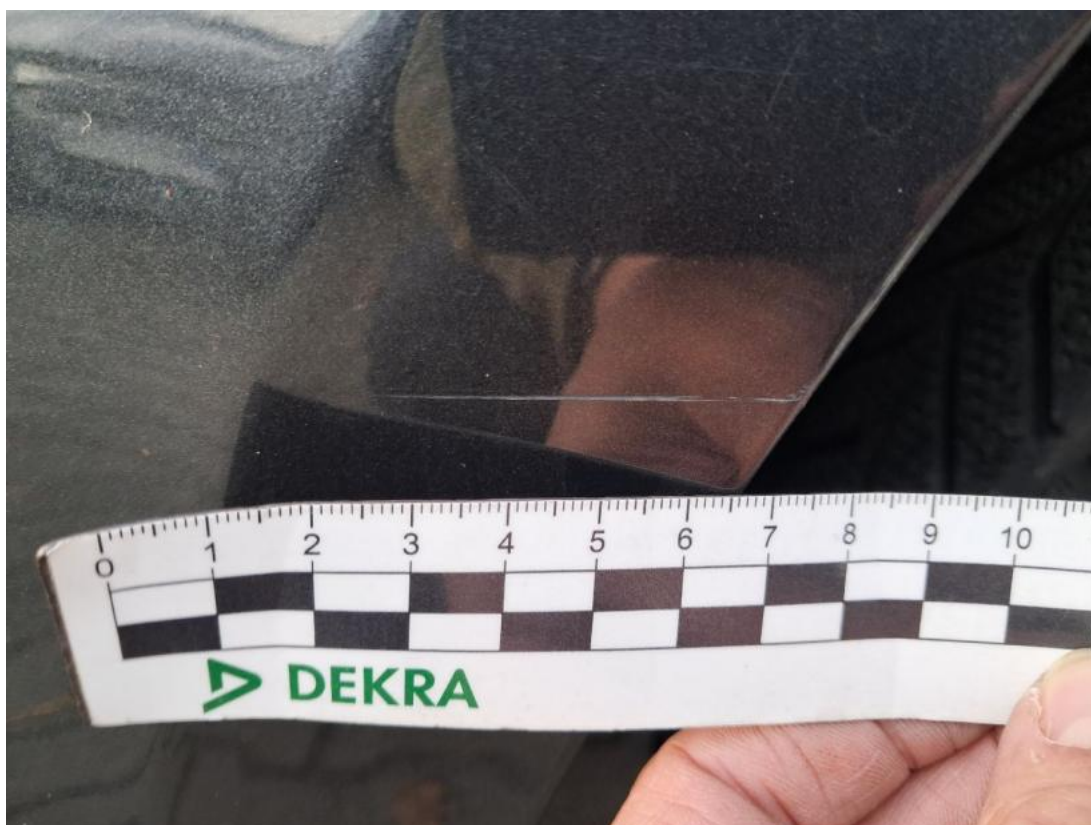
**Fot. 46**

Błotnik przedni P - Rysa/odprysk 2

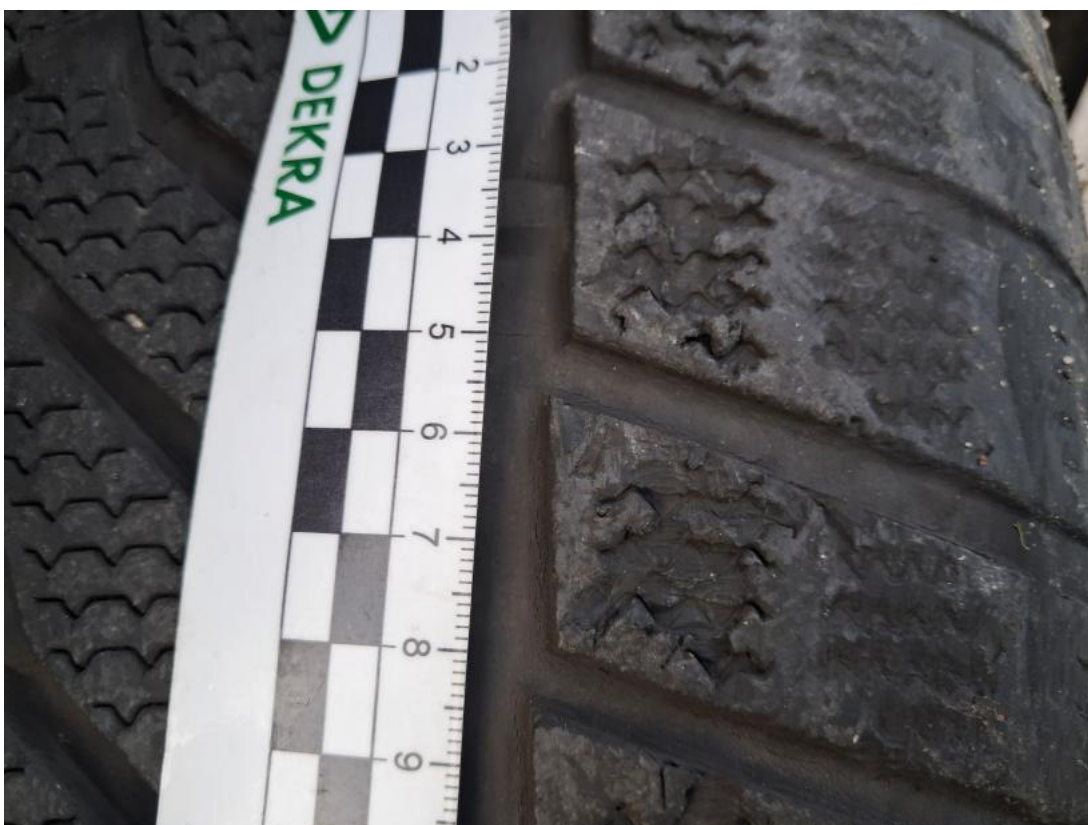
**Fot. 48**

| Poz. | Nazwa pozycji | Opis uszkodzeń | Kwalifik. | Naprawa [rbg] |
|---|---|---|---|---|
| 19 | Opony przód | ubytki materiału | | |

Opona przednia P - Inne 2

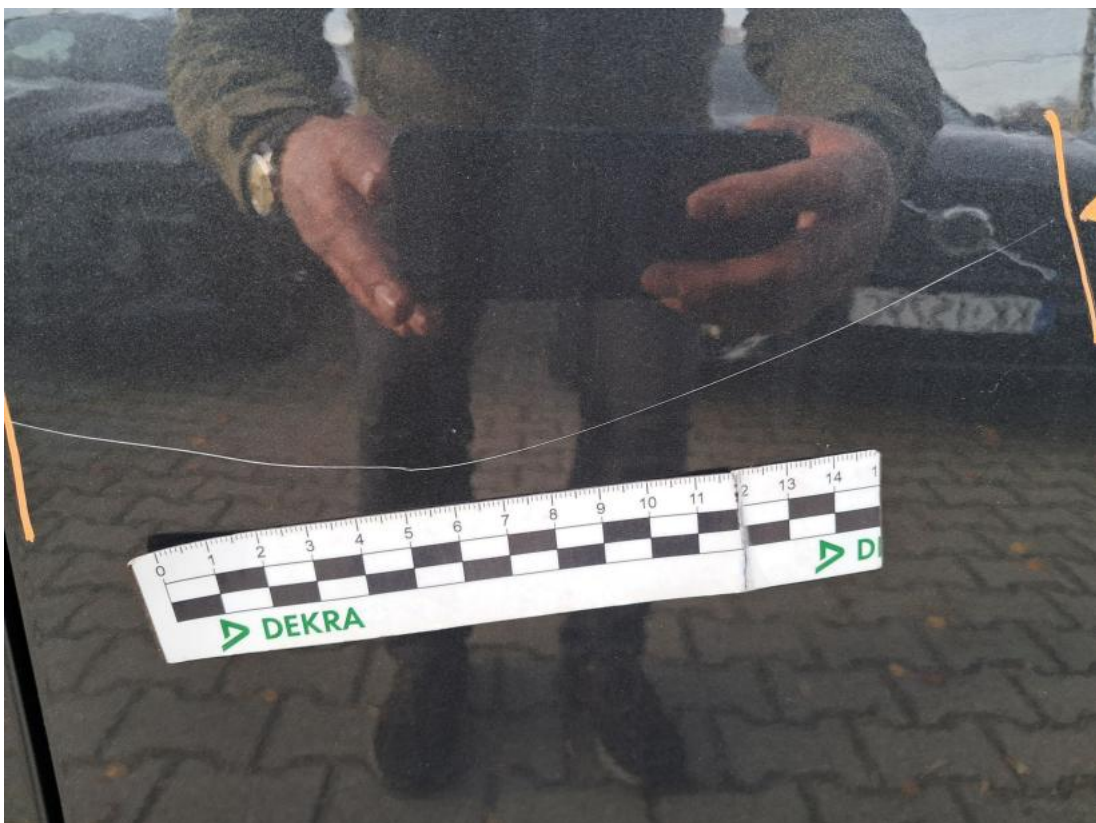
**Fot. 50**

| Poz. | Nazwa pozycji | Opis uszkodzeń | Kwalifik. | Naprawa [rbg] |
|---|---|---|---|---|
| 6 | Drzwi przednie (nieuzbrojone) R | rysa/odprysk | NA | 0.5 |

Drzwi przednie P - Rysa/odprysk 1

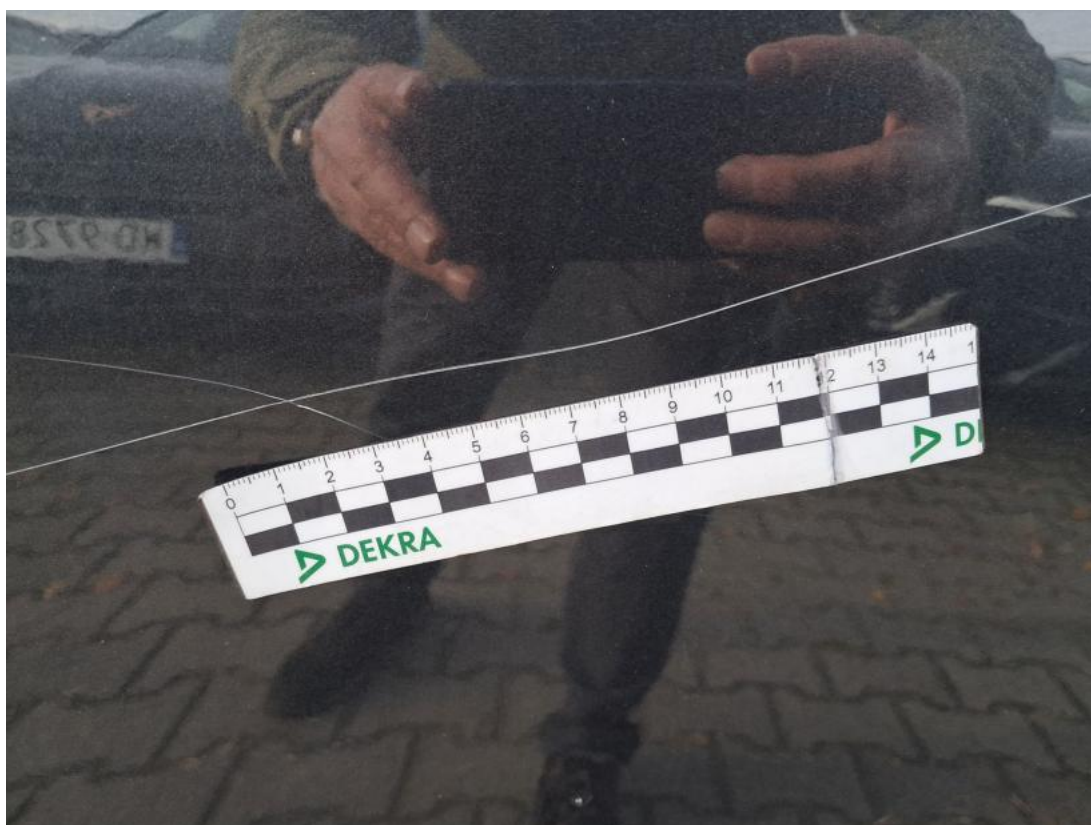
**Fot. 52**

| Poz. | Nazwa pozycji | Opis uszkodzeń | Kwalifik. | Naprawa [rbg] |
|---|---|---|---|---|
| 7 | Drzwi tylne (nieuzbrojone) R | rysa/odprysk | NA | 0.5 |

Drzwi tylne P - Rysa/odprysk 1

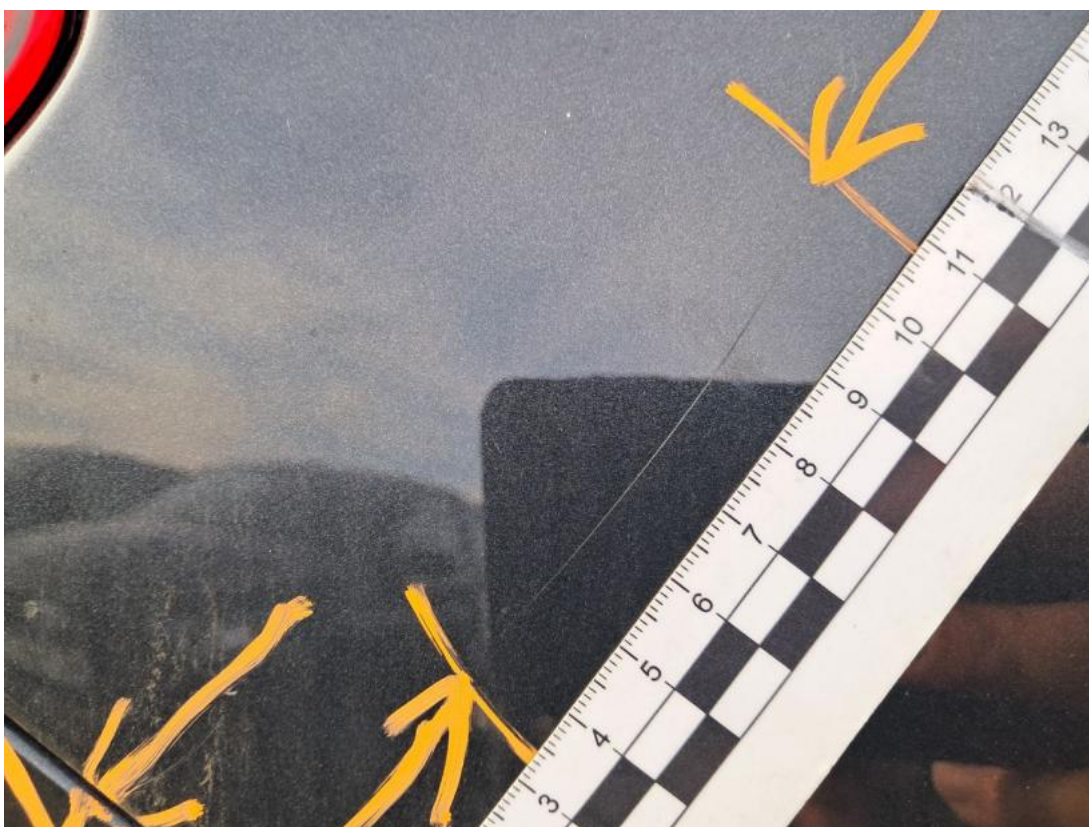
**Fot. 54**

| Poz. | Nazwa pozycji | Opis uszkodzeń | Kwalifik. | Naprawa [rbg] |
|---|---|---|---|---|
| 16 | Łotnik tylny R | rysa/odprysk | | |

Błotnik tylny P / Ściana boczna P - Rysa/odprysk 1

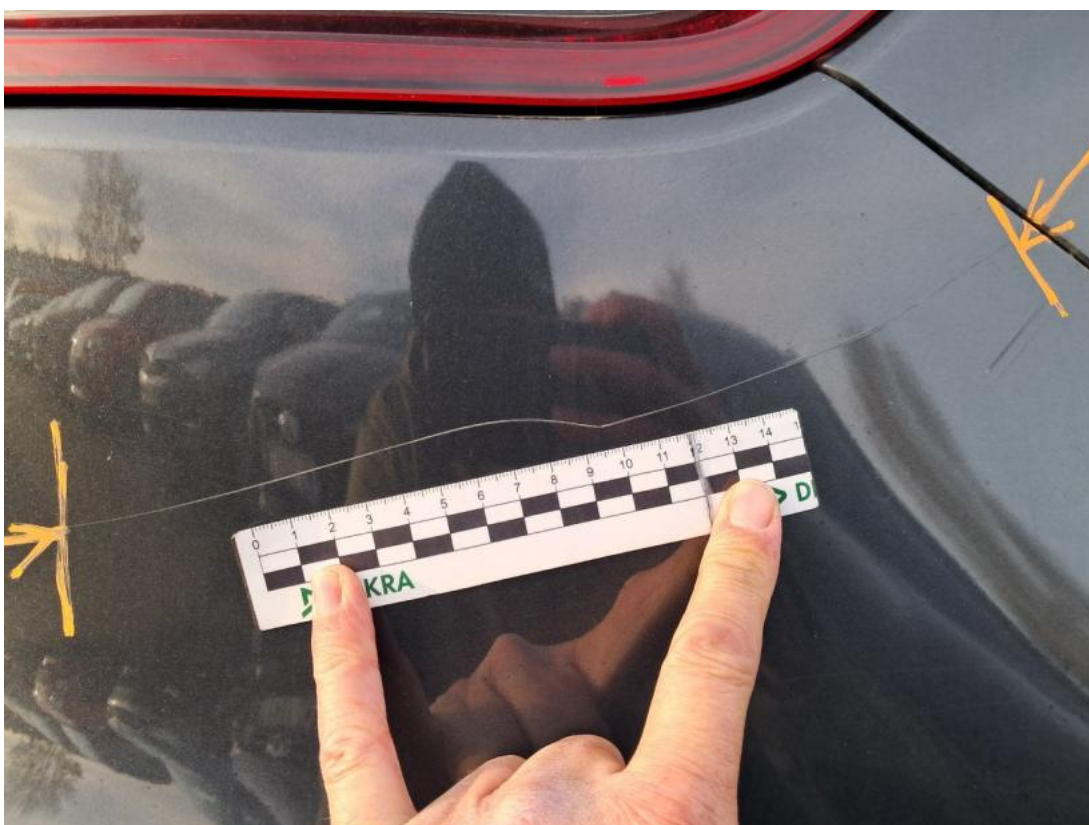
**Fot. 56**

| Poz. | Nazwa pozycji | Opis uszkodzeń | Kwalifik. | Naprawa [rbg] |
|---|---|---|---|---|
| 12 | Nakładka zderzaka tylnego, góra | rysa/odprysk | NA | 0.8 |

Zderzak tylny - Rysa/odprysk 1

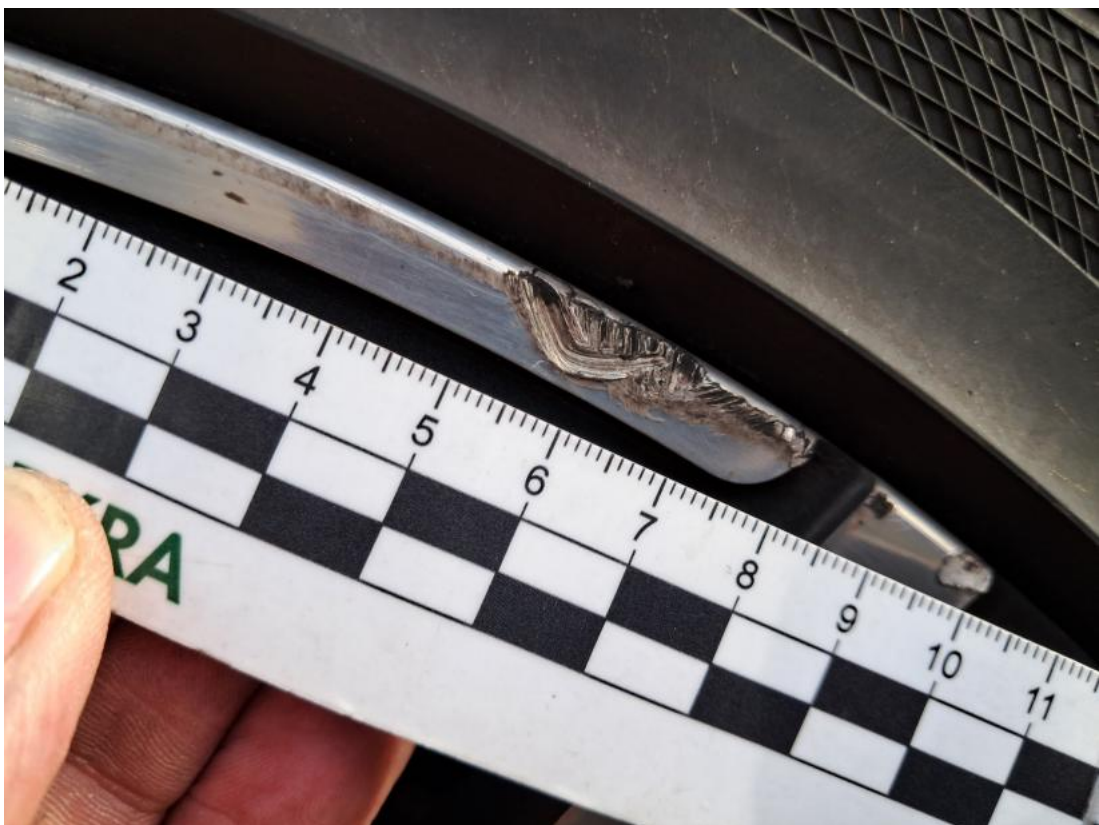
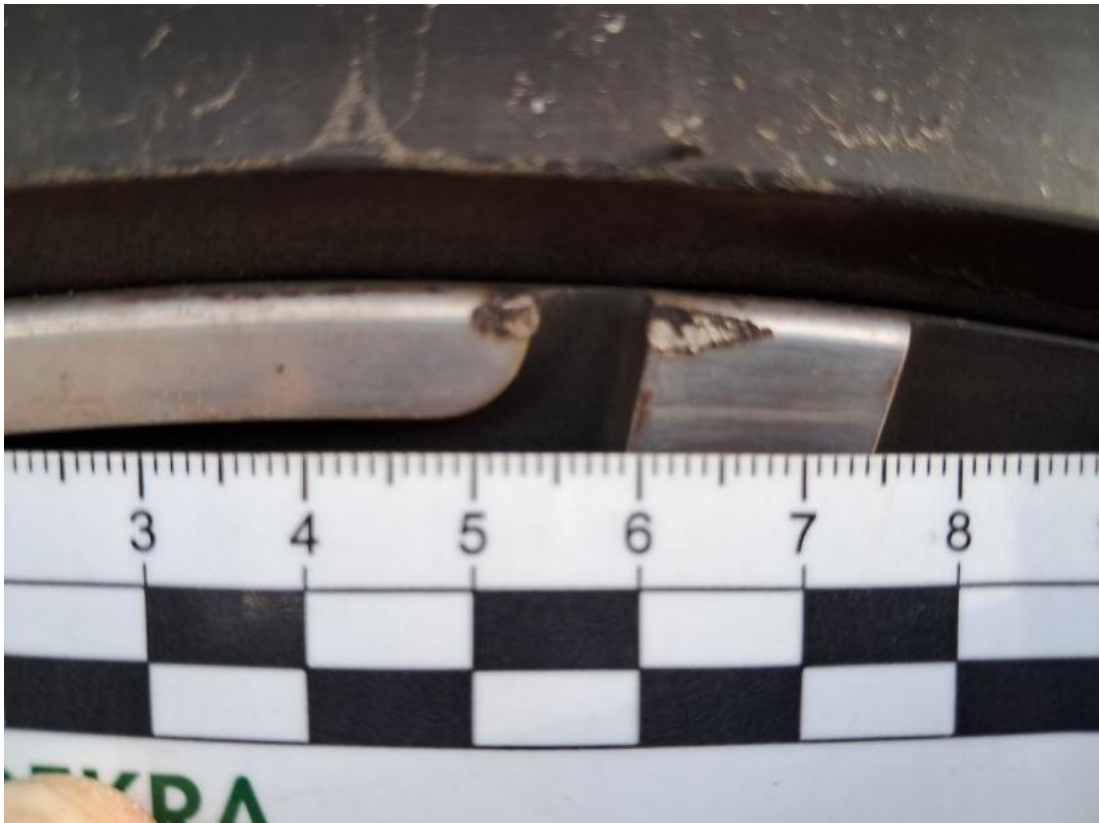
| Poz. | Nazwa pozycji | Opis uszkodzeń | Kwalifik. | Naprawa [rbg] |
|---|---|---|---|---|
| 14 | Tarcza koła aluminiowa tył L | rysa/odprysk, ubytki materiału | NA | 2 |

Felga aluminiowa tylna L - Rysa/odprysk 1

Felga aluminiowa tylna L - Rysa/odprysk 2

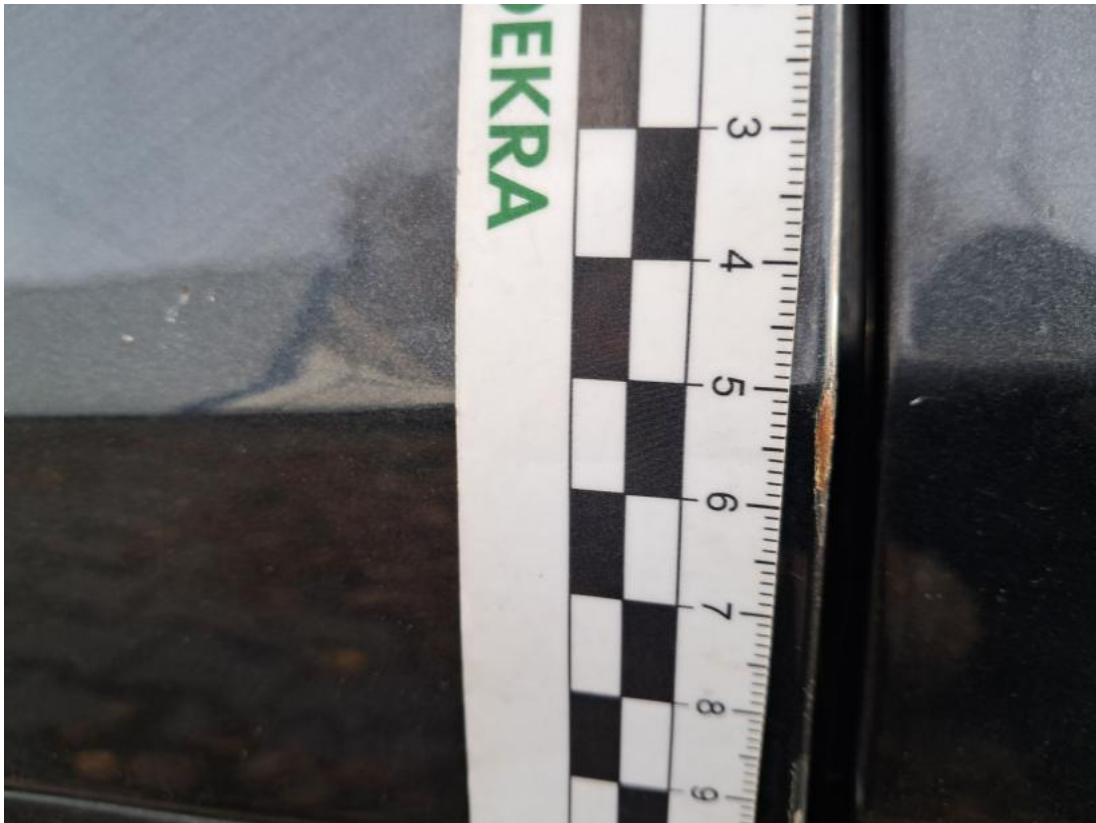
**Fot. 61**

| Poz. | Nazwa pozycji | Opis uszkodzeń | Kwalifik. | Naprawa [rbg] |
|---|---|---|---|---|
| 5 | Drzwi przednie (nieuzbrojone) L | rysa/odprysk, ślady korozji | NA | 0.5 |

Drzwi przed L - Inne 1

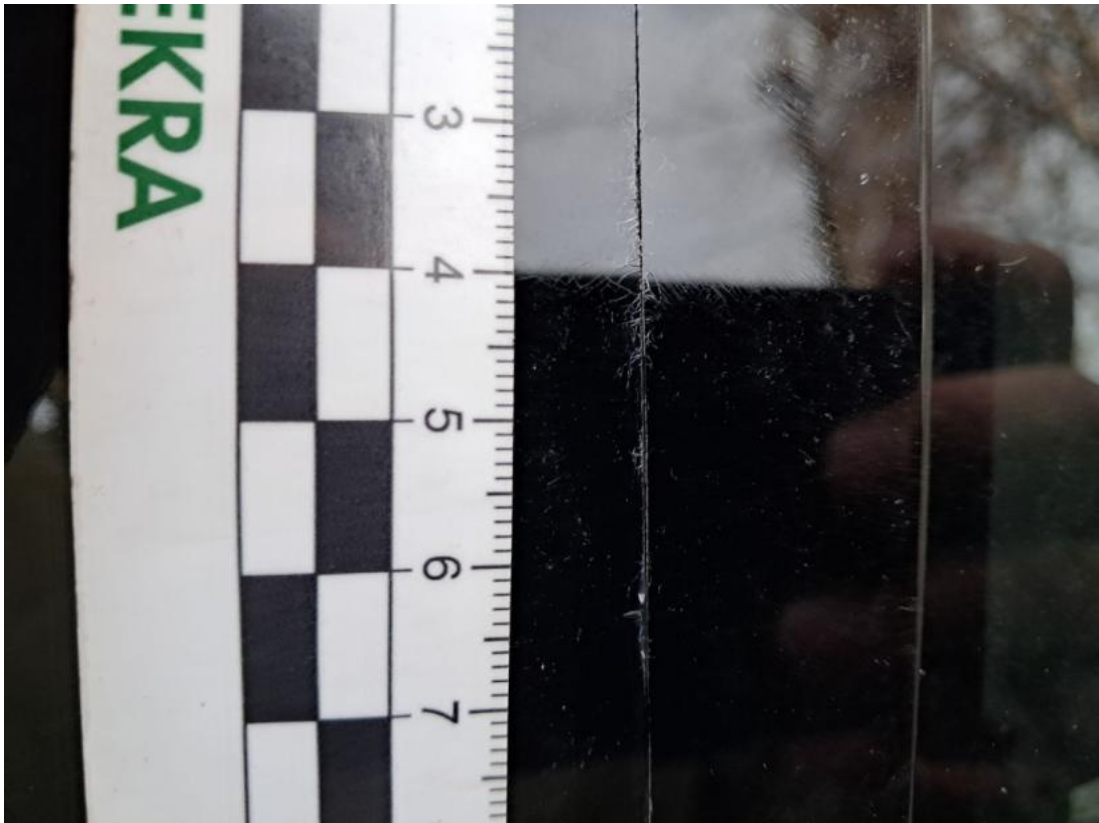
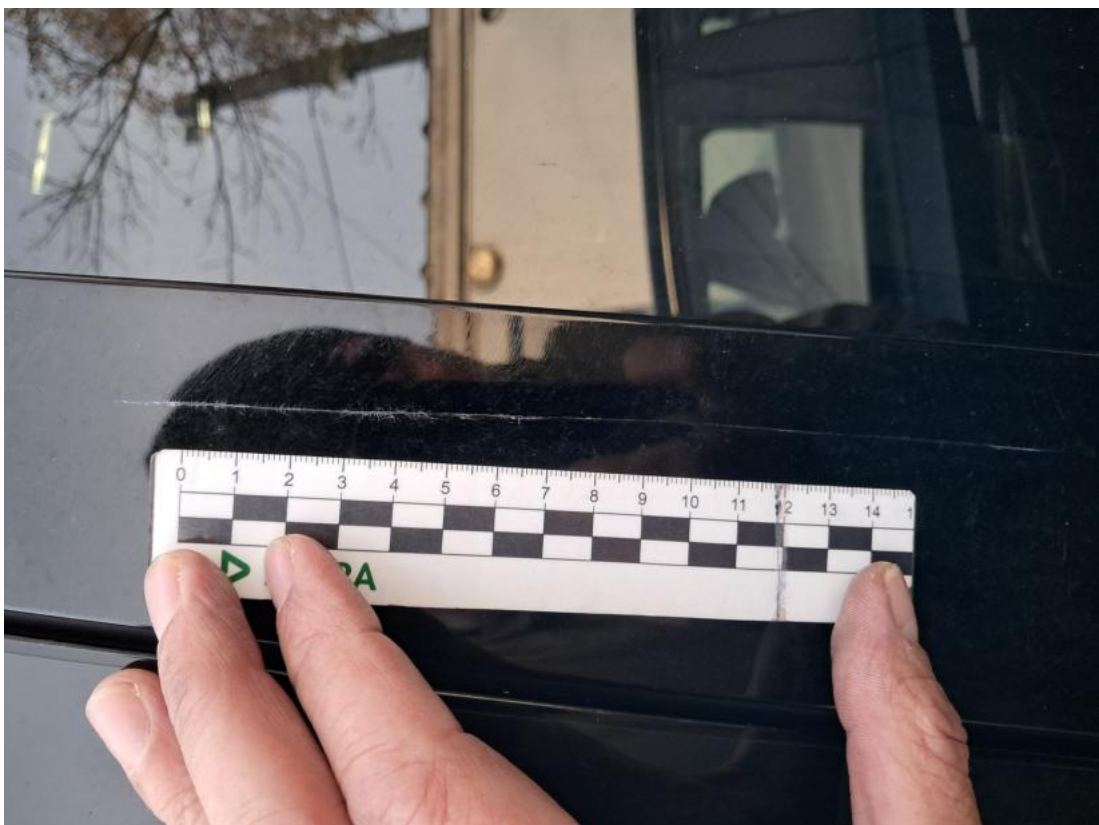
| Poz. | Nazwa pozycji | Opis uszkodzeń | Kwalifik. | Naprawa [rbg] |
|---|---|---|---|---|
| 1 | Listwa ozdobna drzwi tylnych L | pęknięcie | WY | 0.7 |

Listwa drzwi tylnych L - Pęknięcie/rozerwanie 1

Listwa drzwi tylnych L - Pęknięcie/rozerwanie 2

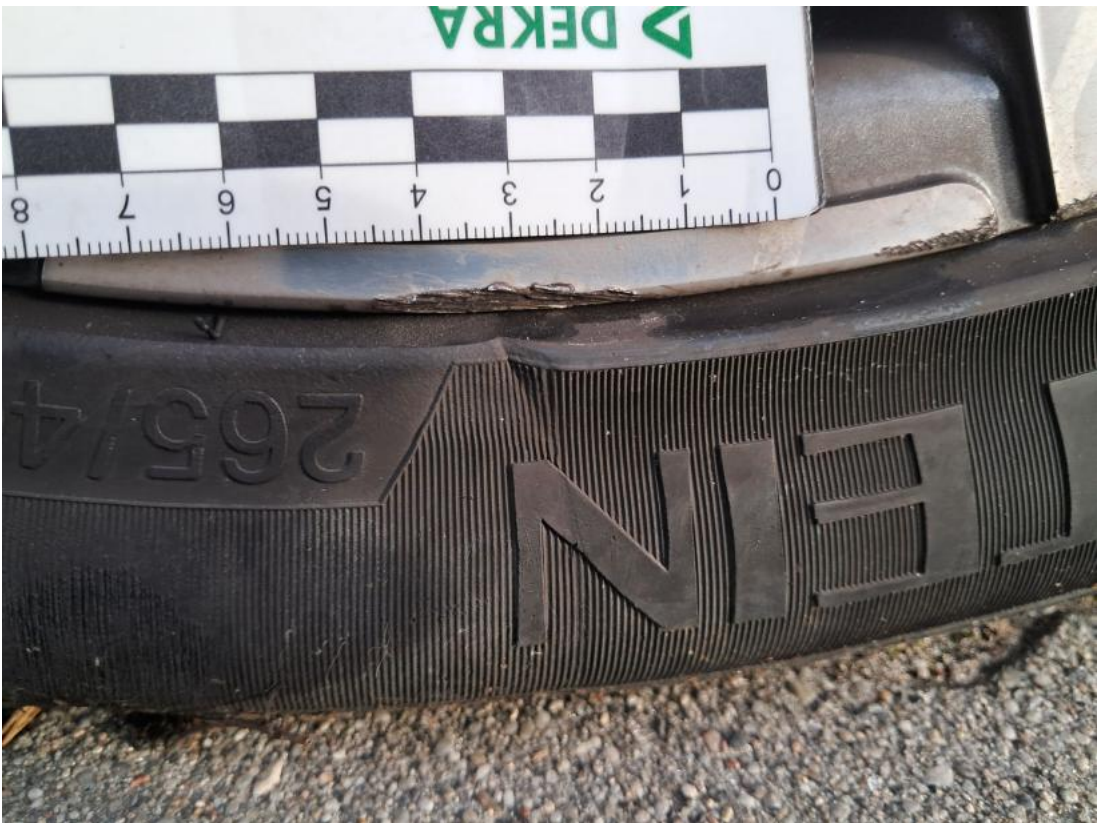
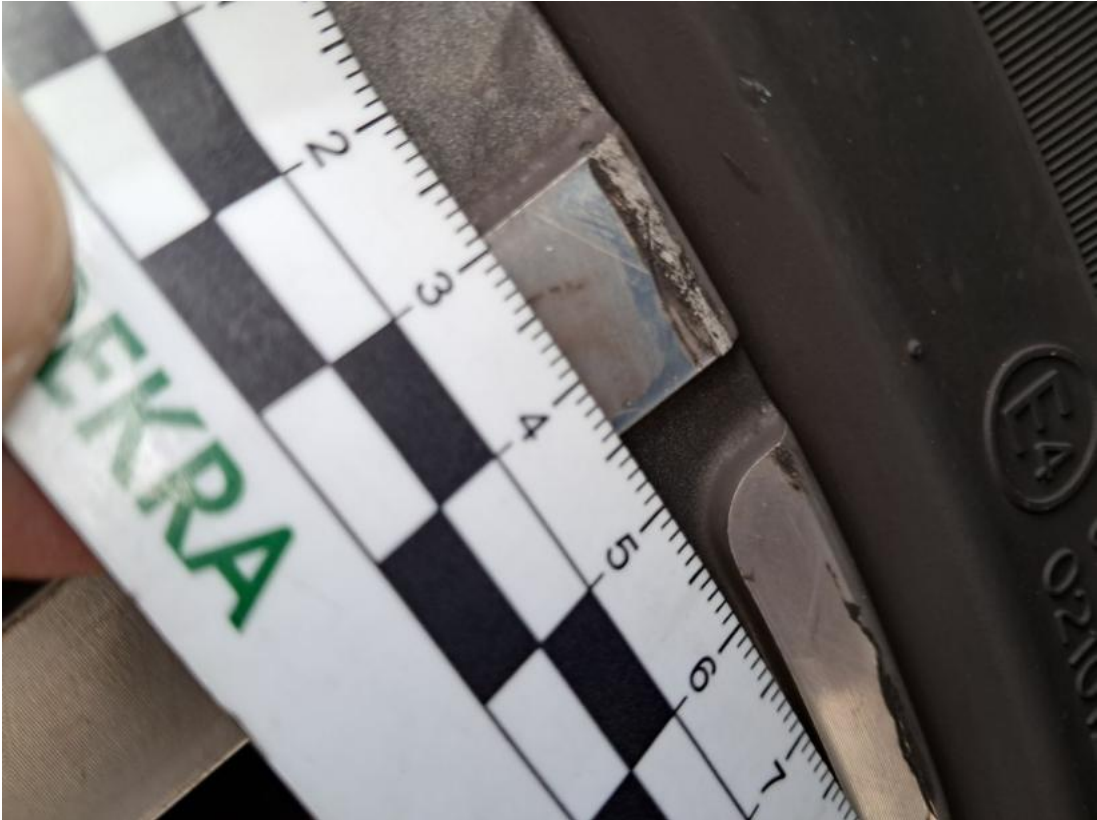
| Poz. | Nazwa pozycji | Opis uszkodzeń | Kwalifik. | Naprawa [rbg] |
|---|---|---|---|---|
| 13 | Tarcza koła aluminiowa przód L | rysa/odprysk, ubytki materiału | NA | 2 |

Felga Aluminiowa przednia L - Rysa/odprysk 1

Felga Aluminiowa przednia L - Rysa/odprysk 2

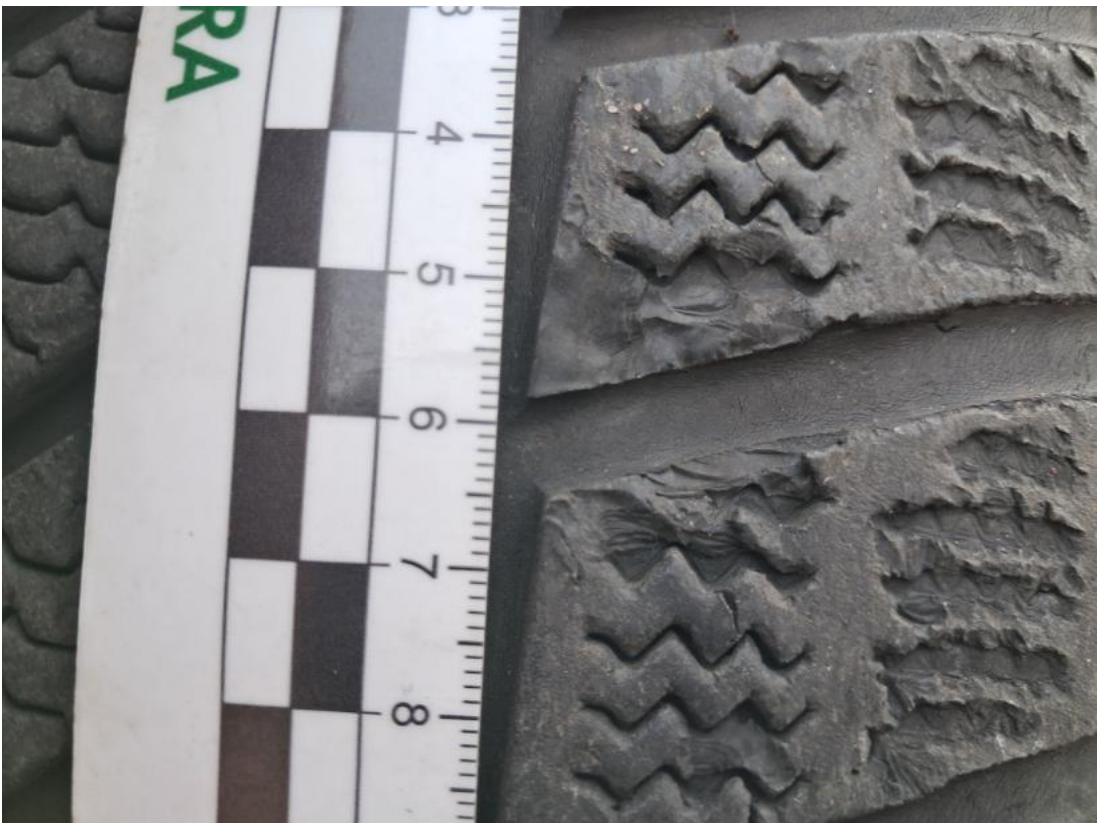
**Fot. 68**

Opona przednia L - Inne 1

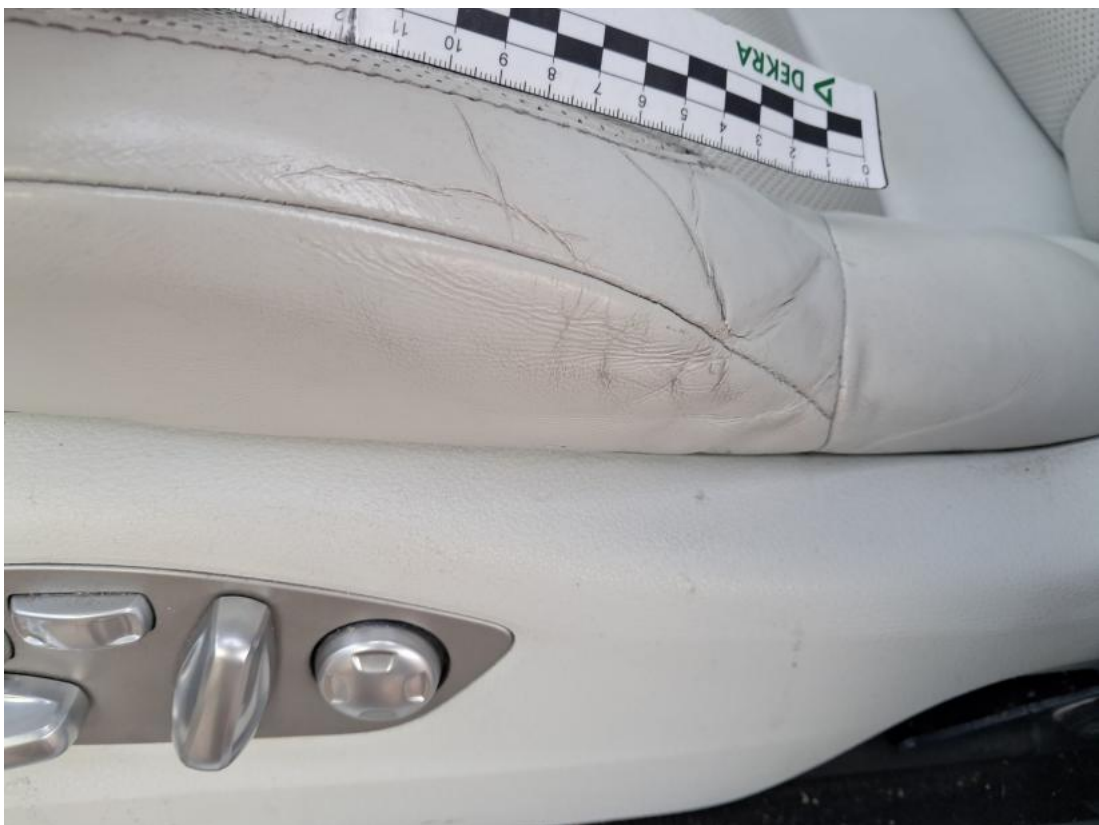
**Fot. 74**

| Poz. | Nazwa pozycji | Opis uszkodzeń | Kwalifik. | Naprawa [rbg] |
|---|---|---|---|---|
| 18 | Tapicerka siedziska 1.rząd L | ślady zużycia | | |

Fotel prz. lew. - Inne 1

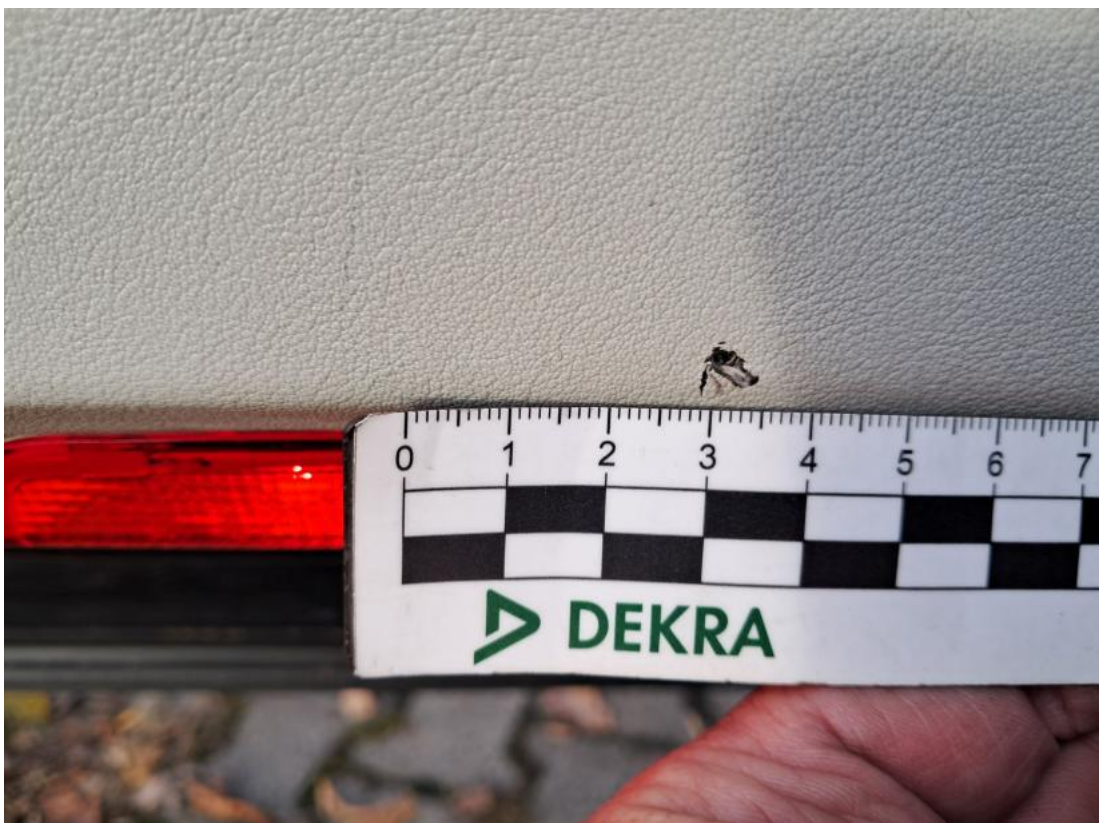
**Fot. 76**

| Poz. | Nazwa pozycji | Opis uszkodzeń | Kwalifik. | Naprawa [rbg] |
|---|---|---|---|---|
| 17 | Tapicerka drzwi, przód L | zarysowanie, rozerwanie | | |

Tapicerka drzwi przednich L - Pęknięcie/rozerwanie 1

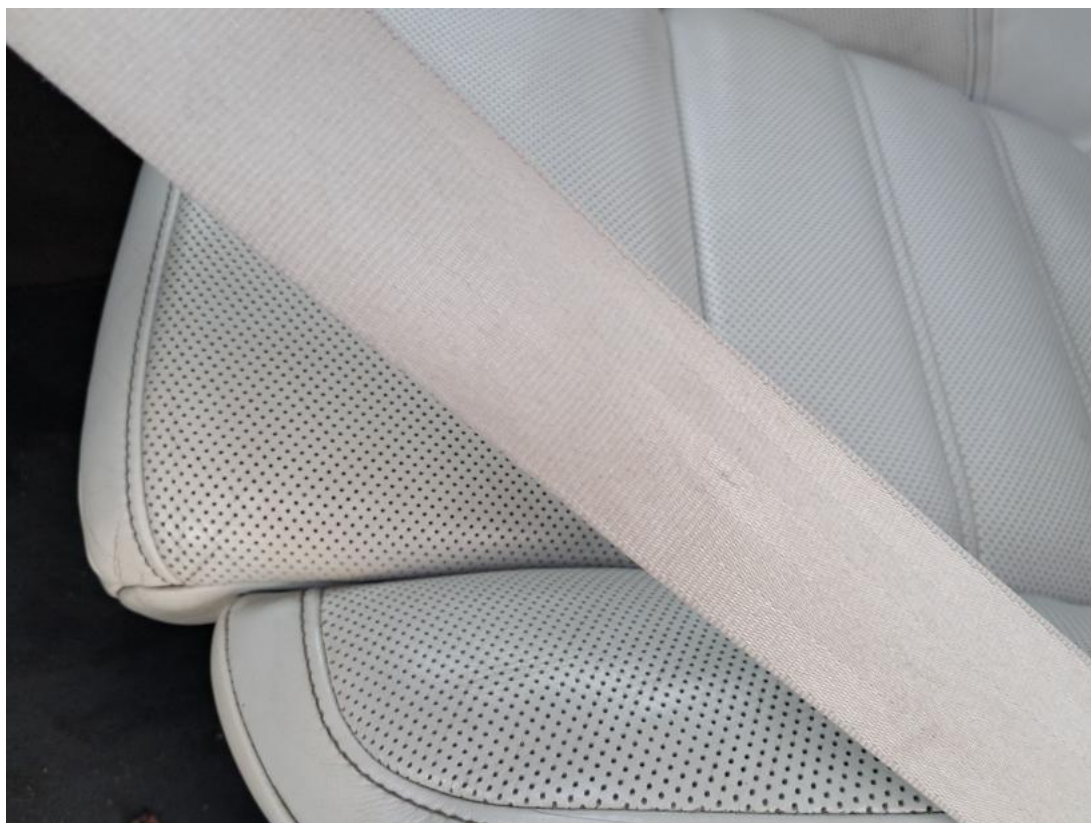
**Fot. 77**

| Poz. | Nazwa pozycji | Opis uszkodzeń | Kwalifik. | Naprawa [rbg] |
|---|---|---|---|---|
| 8 | Pas bezpieczeństwa przedni L | zabrudzenie | NA | 0.3 |

Pas bezpieczeństwa przedni lewy - Inne 1

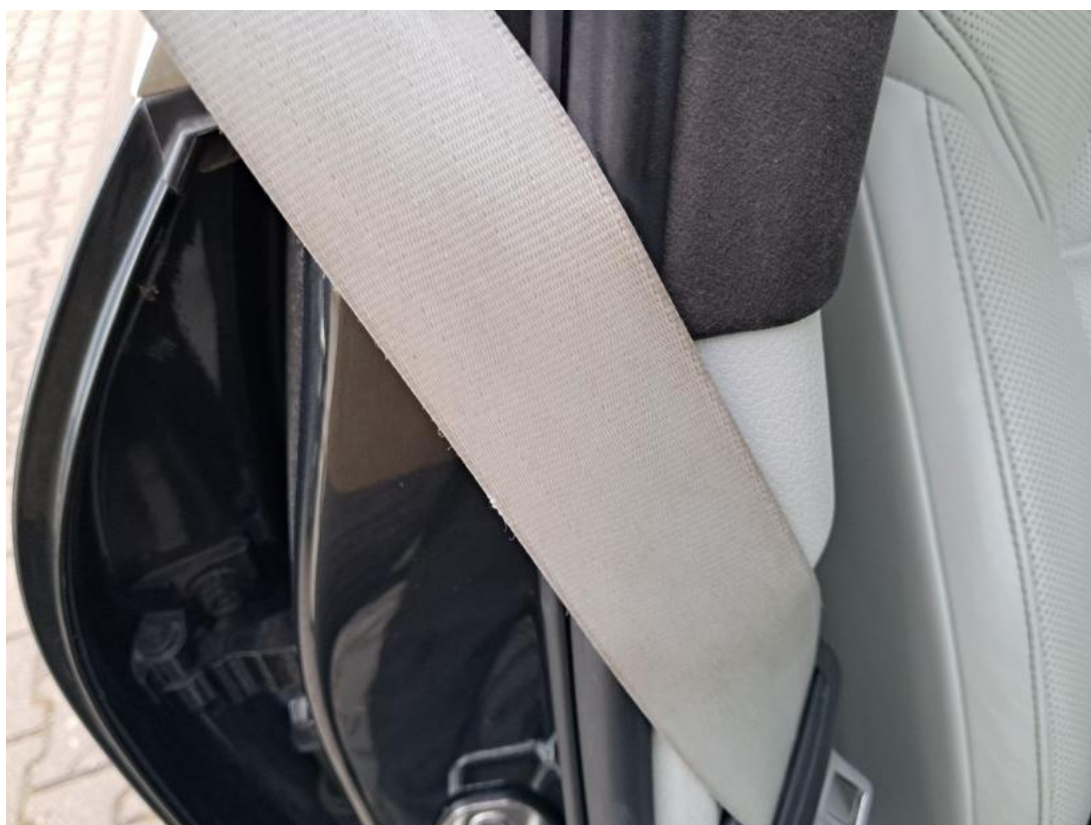
**Fot. 78**

| Poz. | Nazwa pozycji | Opis uszkodzeń | Kwalifik. | Naprawa [rbg] |
|---|---|---|---|---|
| 9 | Pas bezpieczeństwa przedni R | zabrudzenie | NA | 0.3 |

Pas bezpieczeństwa przedni prawy - Inne 1

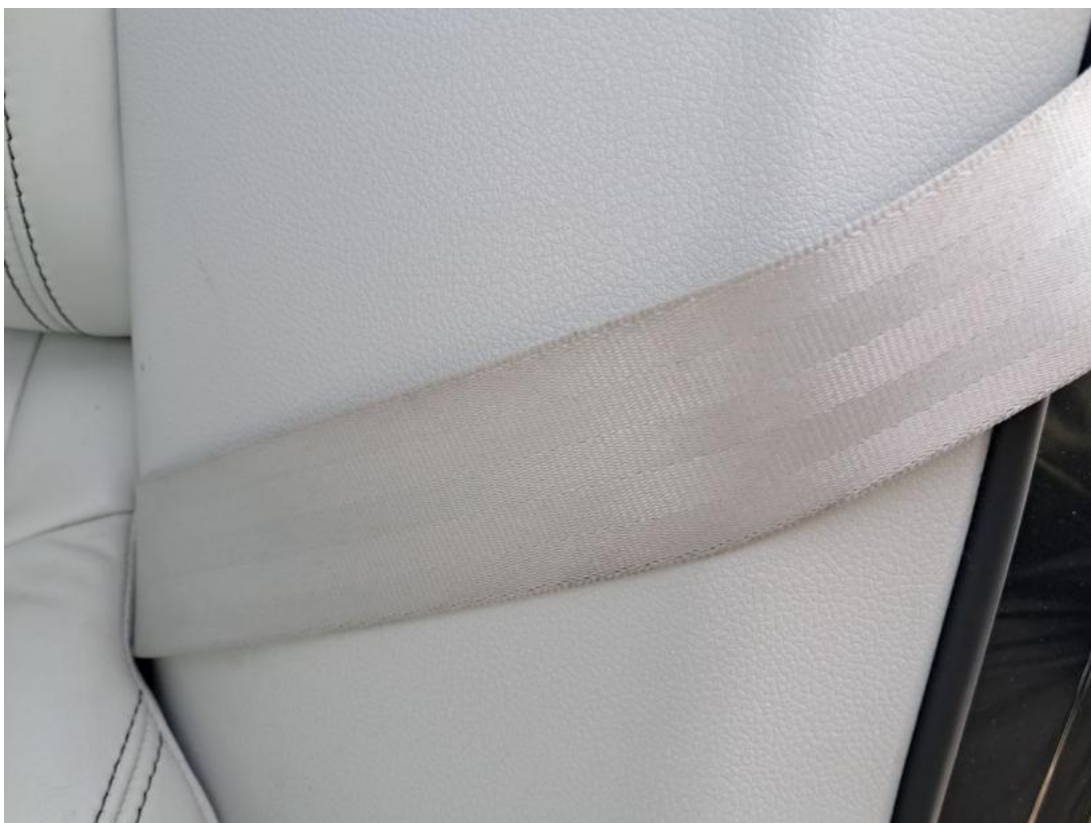
**Fot. 79**

| Poz. | Nazwa pozycji | Opis uszkodzeń | Kwalifik. | Naprawa [rbg] |
|---|---|---|---|---|
| 10 | Pas bezpieczeństwa tylny boczny L | zabrudzenie | NA | 0.3 |

Pas bezpieczeństwa tylny lewy - Inne 1

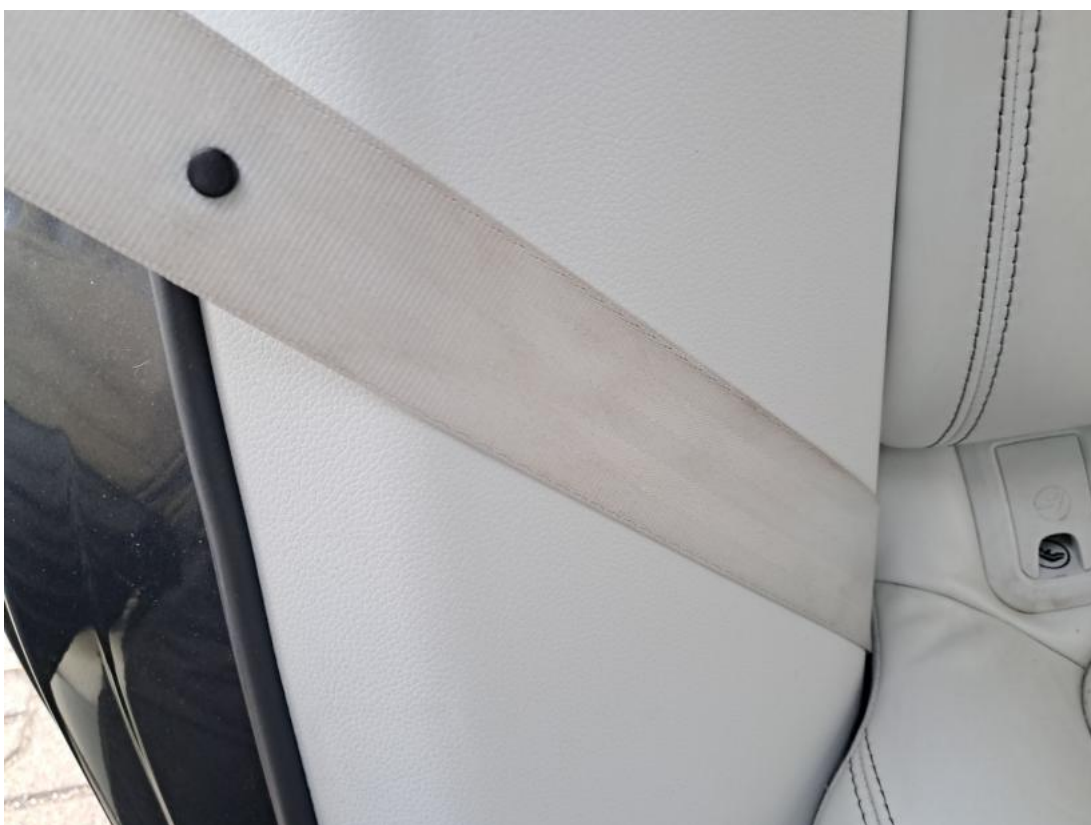
**Fot. 80**

| Poz. | Nazwa pozycji | Opis uszkodzeń | Kwalifik. | Naprawa [rbg] |
|---|---|---|---|---|
| 11 | Pas bezpieczeństwa tylny boczny R | zabrudzenie | NA | 0.3 |

Pas bezpieczeństwa tylny prawy - Inne 1
