## Raport z oględzin pojazdu

| Numer raportu | 216291/9/25-11401 | Data raportu | 09-09-2025 |

| Marka, model | VOLVO V70 13-16 |
| Typ, wersja | V70 D4 Drive-E Summum aut |

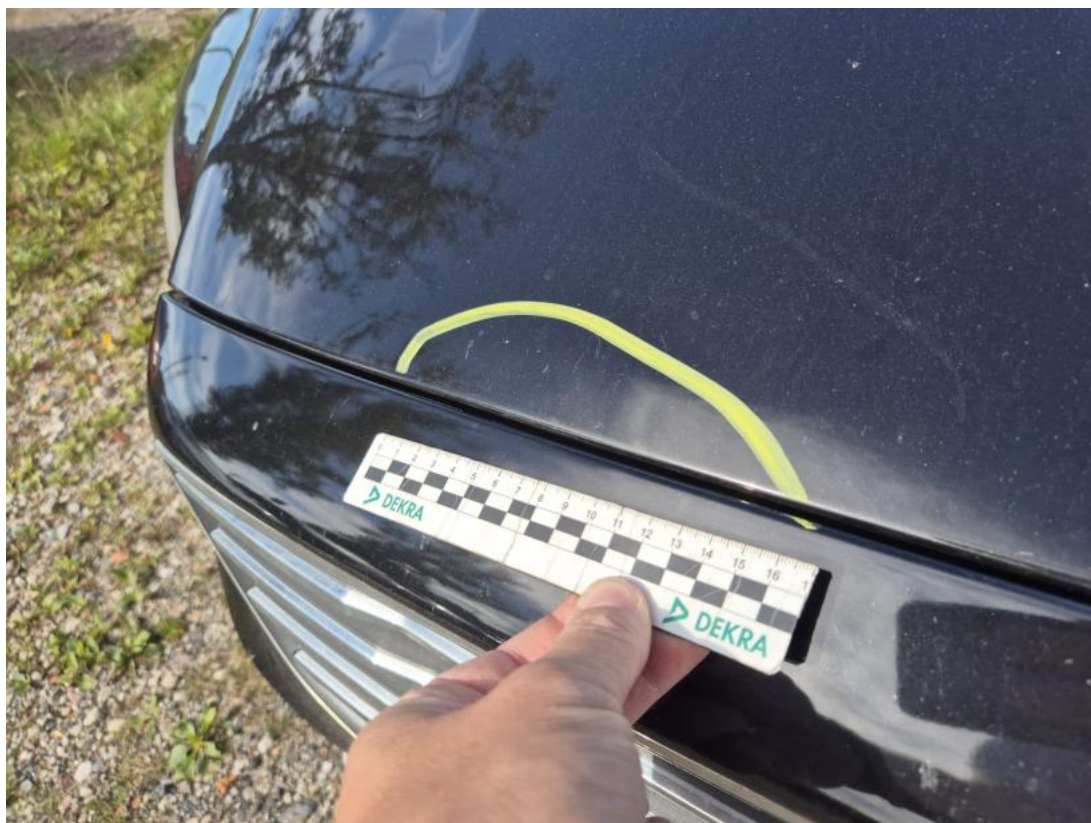
**Fot. 35**

| Poz. | Nazwa pozycji | Opis uszkodzeń | Kwalifik. | Naprawa [rbg] |
|---|---|---|---|---|
| 9 | Pokrywa przednia | wgniecenie/odkształcenie | NA | 0.8 |

Pokrywa komory silnika - Wgniecenie/odkształcenie 1

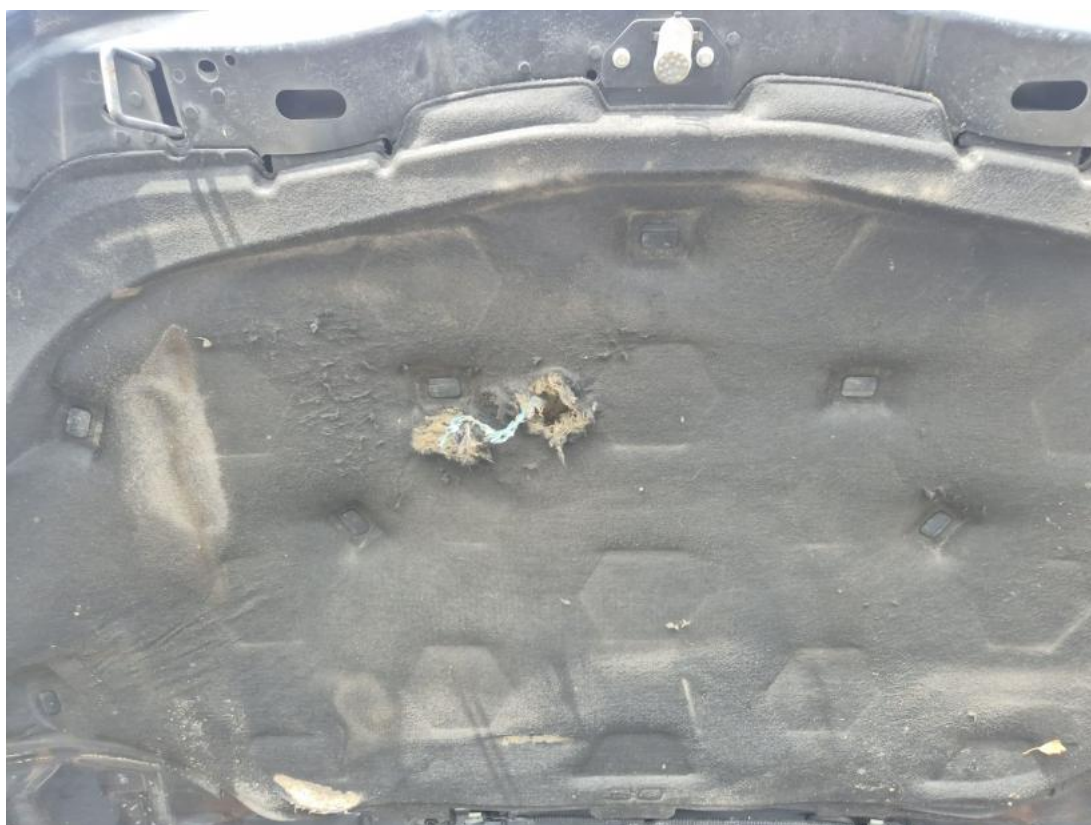
**Fot. 36**

| Poz. | Nazwa pozycji | Opis uszkodzeń | Kwalifik. | Naprawa [rbg] |
|---|---|---|---|---|
| 1 | Wykładzina tłumiąca pokrywy przedniej | rozerwanie | WY | 0.2 |

Wykładzina pokrywy komory silnika - Pęknięcie/rozerwanie 1

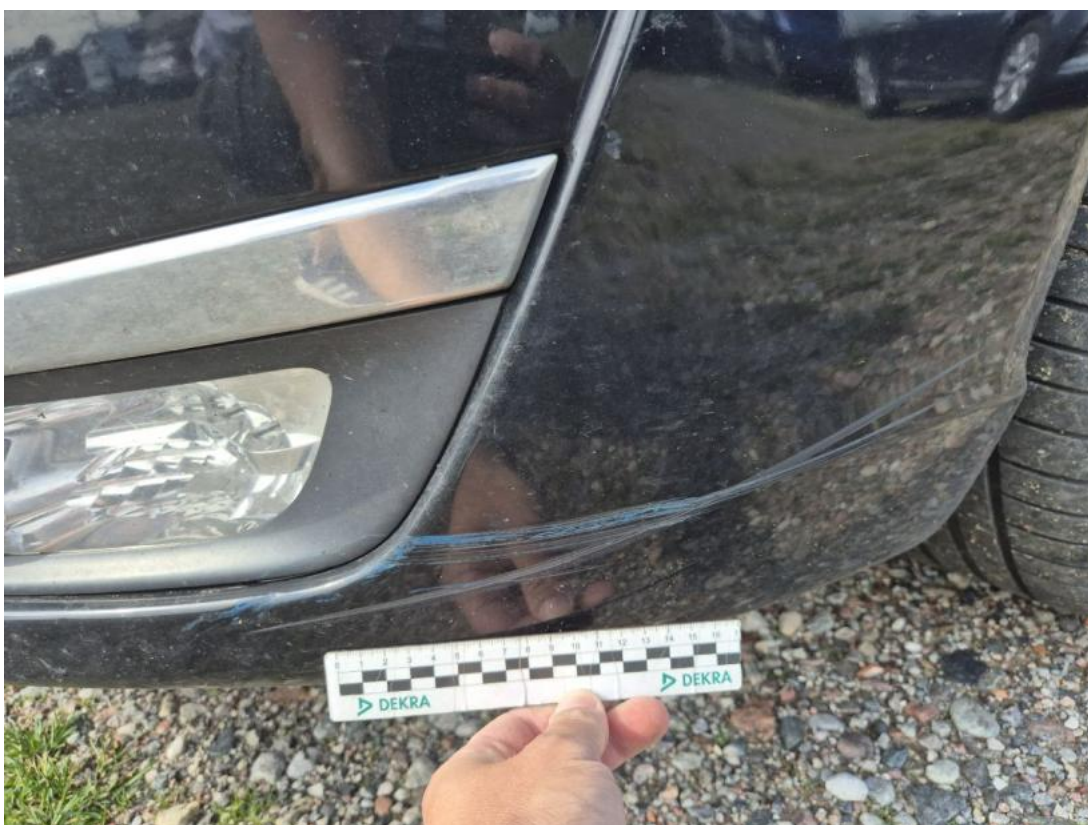
**Fot. 38**

| Poz. | Nazwa pozycji | Opis uszkodzeń | Kwalifik. | Naprawa [rbg] |
|---|---|---|---|---|
| 6 | Okładzina zderzaka przedniego | rysa/odprysk | NA | 1 |

Zderzak - Rysa/odprysk 1

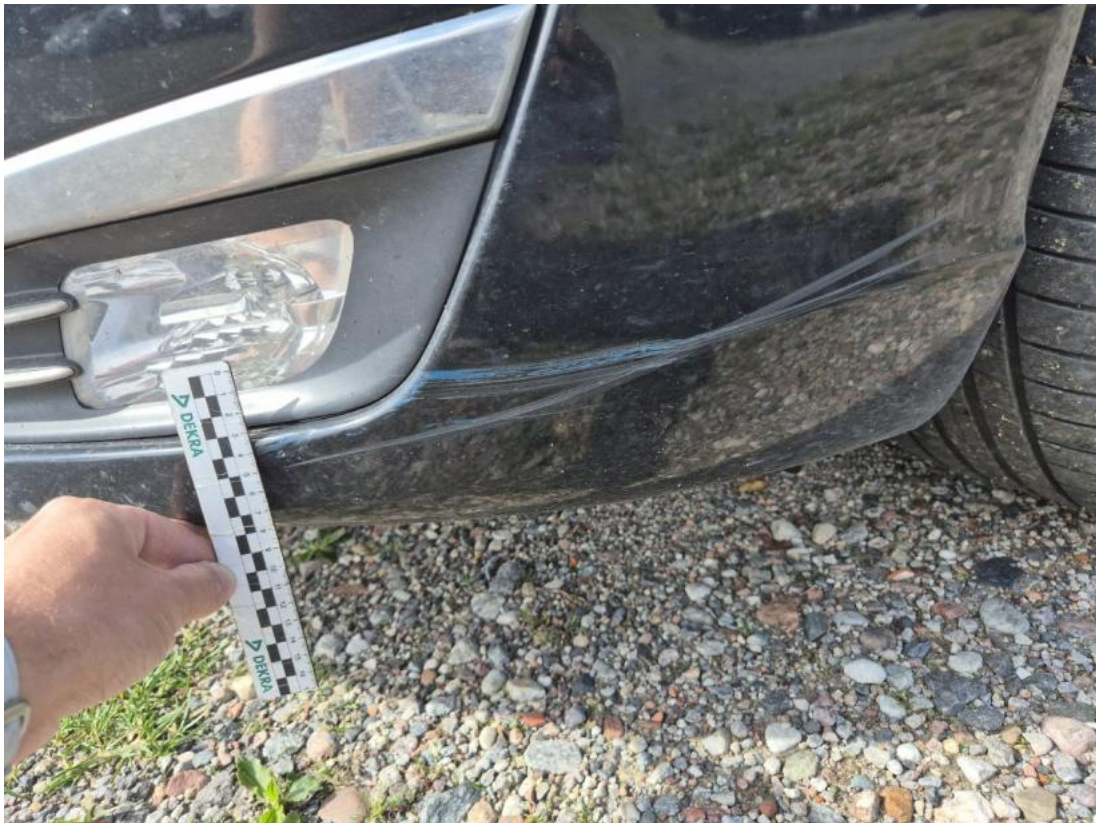
**Fot. 39**

Zderzak - Rysa/odprysk 2

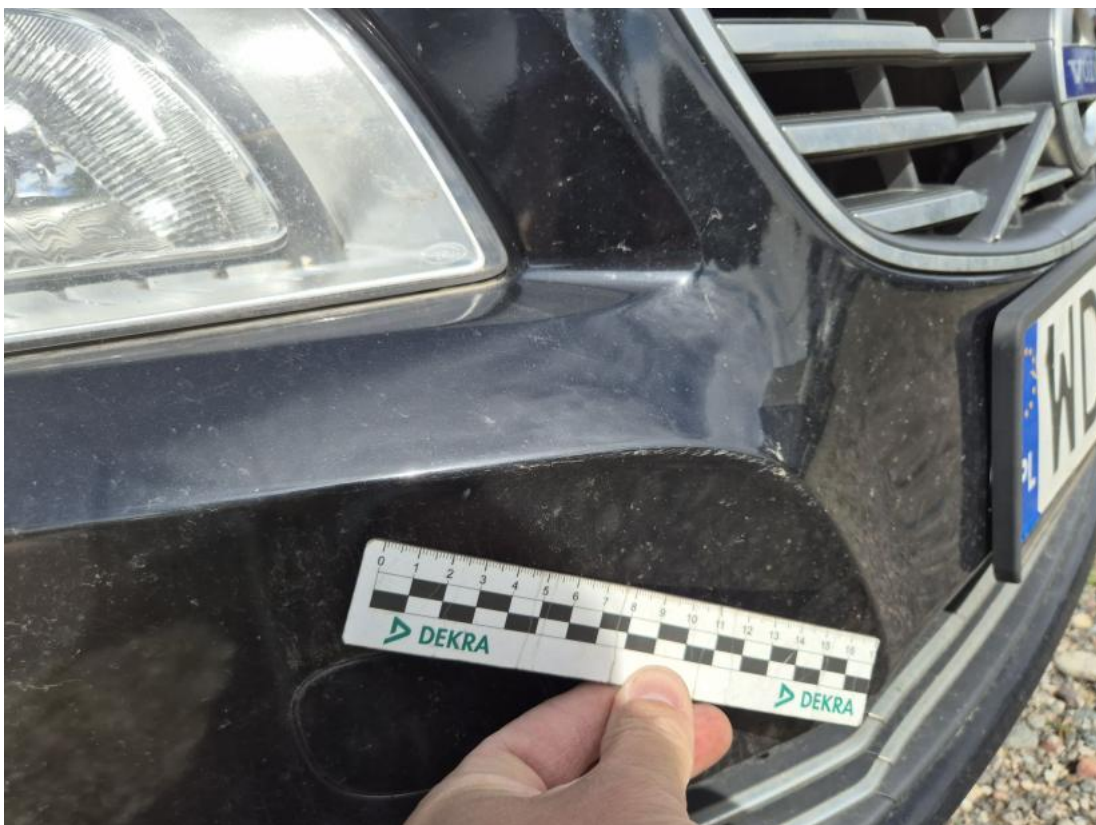
**Fot. 40**

Zderzak() - Rysa/odprysk 3

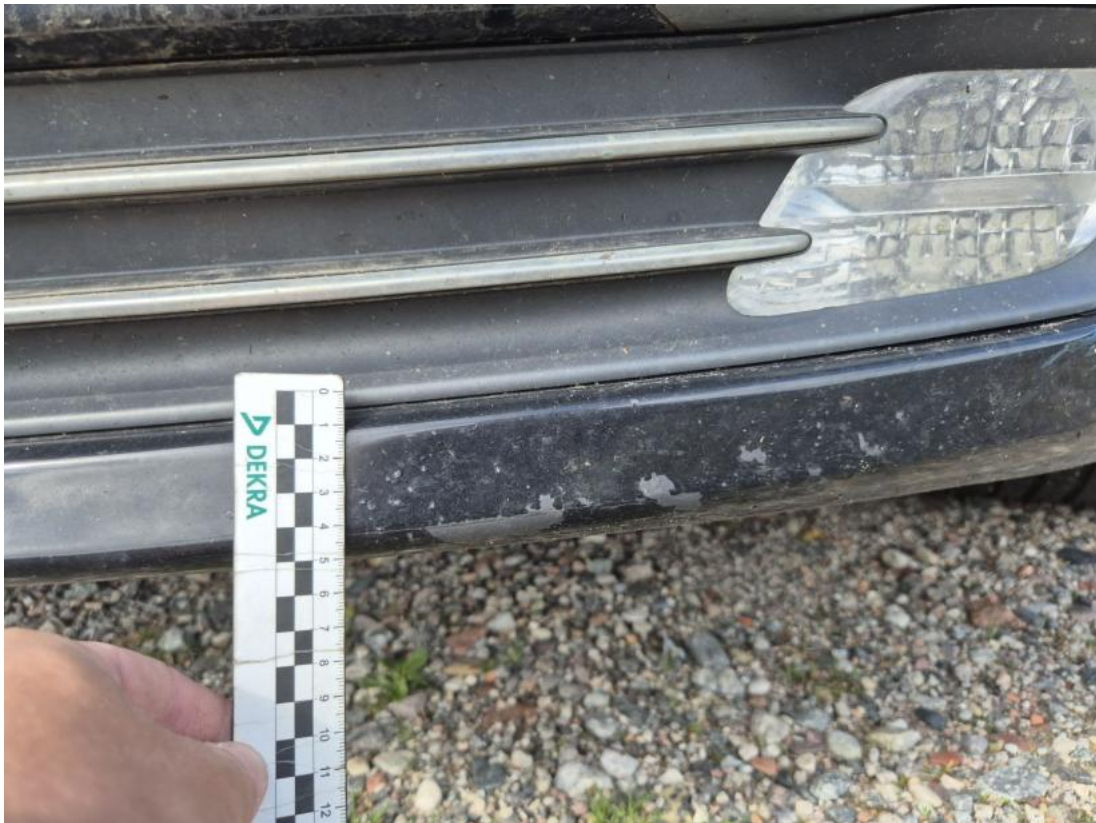
**Fot. 41**

Zderzak - Inne 1

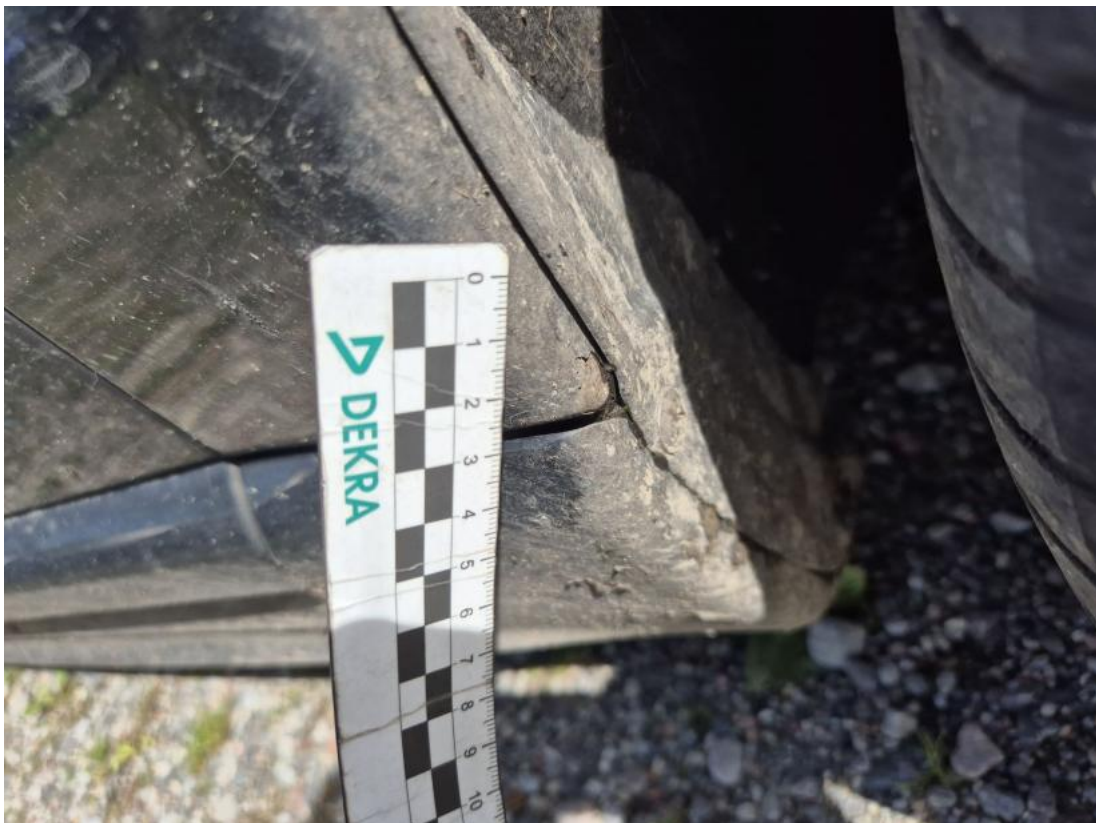
**Fot. 42**

| Poz. | Nazwa pozycji | Opis uszkodzeń | Kwalifik. | Naprawa [rbg] |
|---|---|---|---|---|
| 8 | Błotnik przedni R | ślady korozji | NA | 0.5 |

Łótnik przedni P - Inne 1

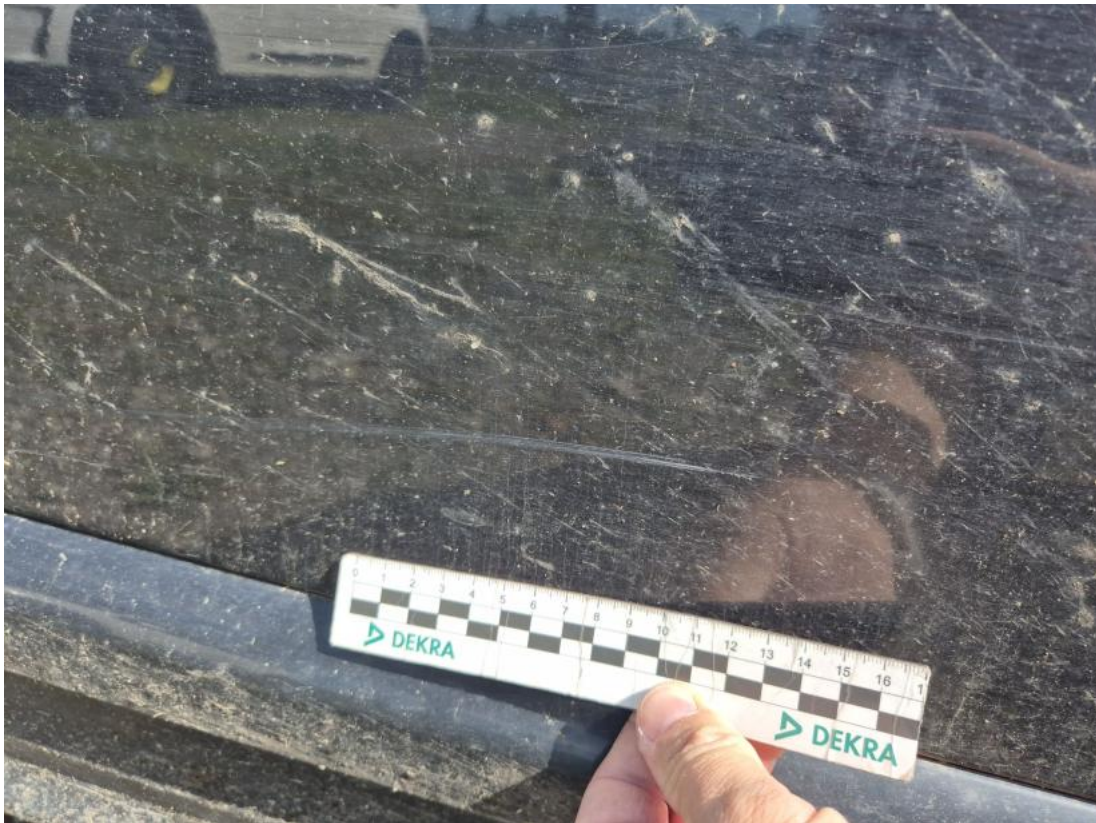
**Fot. 43**

| Poz. | Nazwa pozycji | Opis uszkodzeń | Kwalifik. | Naprawa [rbg] |
|---|---|---|---|---|
| 11 | Drzwi przednie (nieuzbrojone) R | rysa/odprysk, wgniecenie/odkształcenie | NA | 0.8 |

Drzwi przednie P - Rysa/odprysk 1

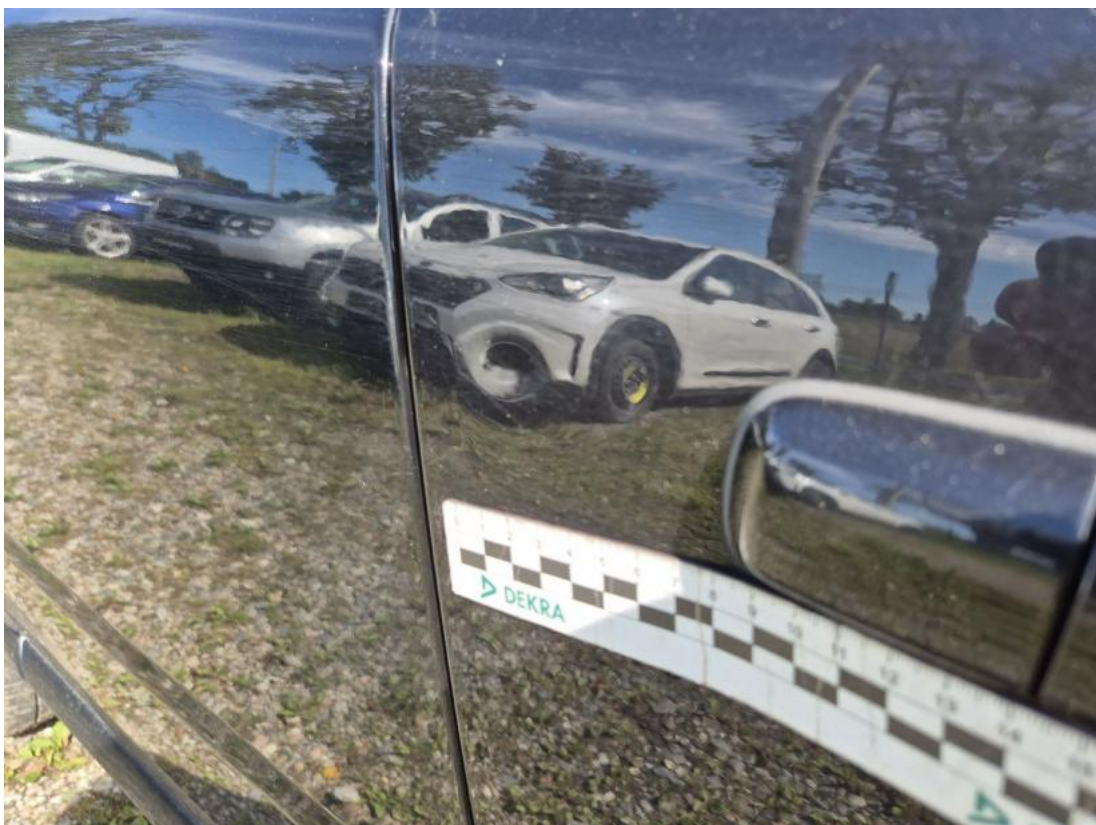
**Fot. 44**

Drzwi przednie P - Wgniecenie/odkształcenie 1

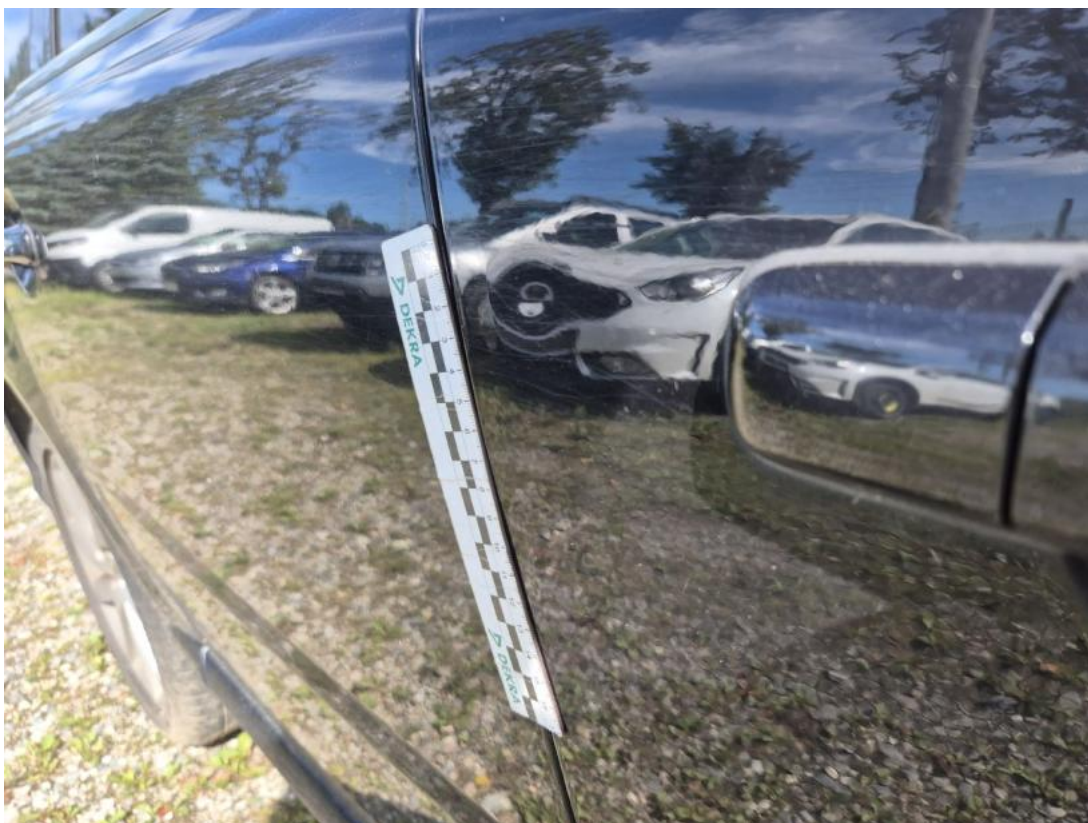
**Fot. 45**

Drzwi przednie P - Wgniecenie/odkształcenie 2

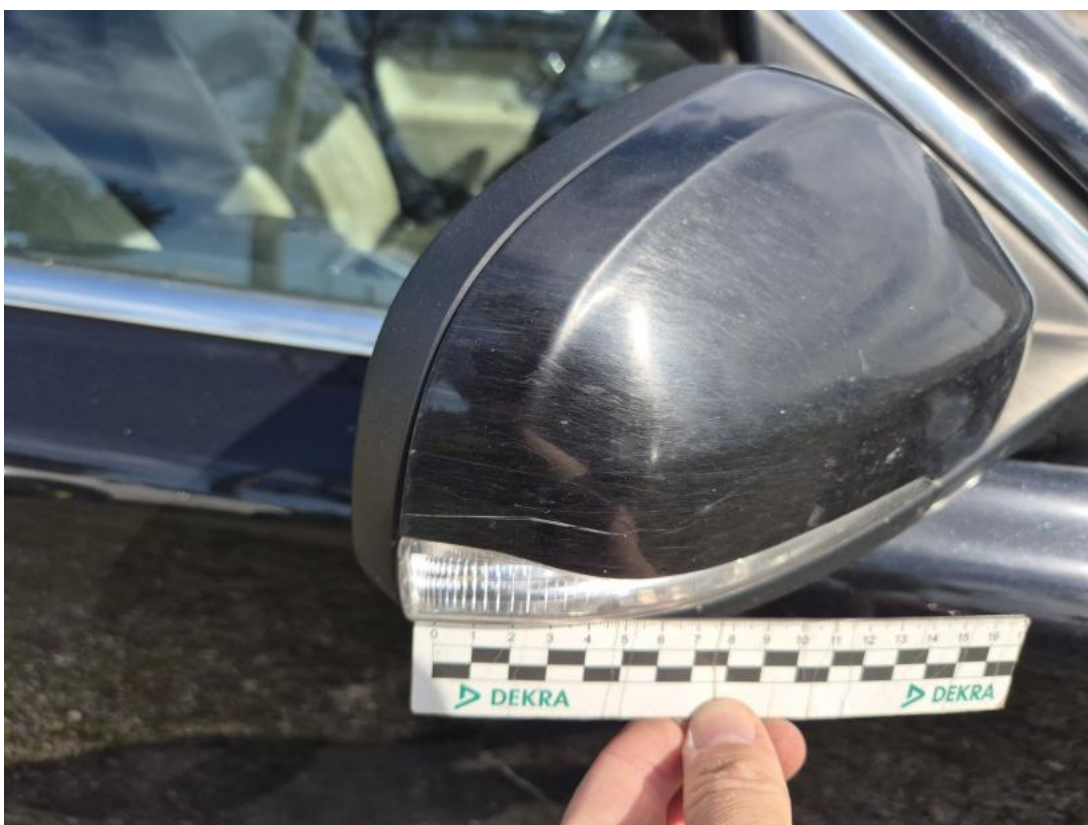
**Fot. 46**

| Poz. | Nazwa pozycji | Opis uszkodzeń | Kwalifik. | Naprawa [rbg] |
|---|---|---|---|---|
| 14 | Oslona lusterka zewnętrznego R | rysa/odprysk | | |

Obudowa lusterka zew P - Rysa/odprysk 1

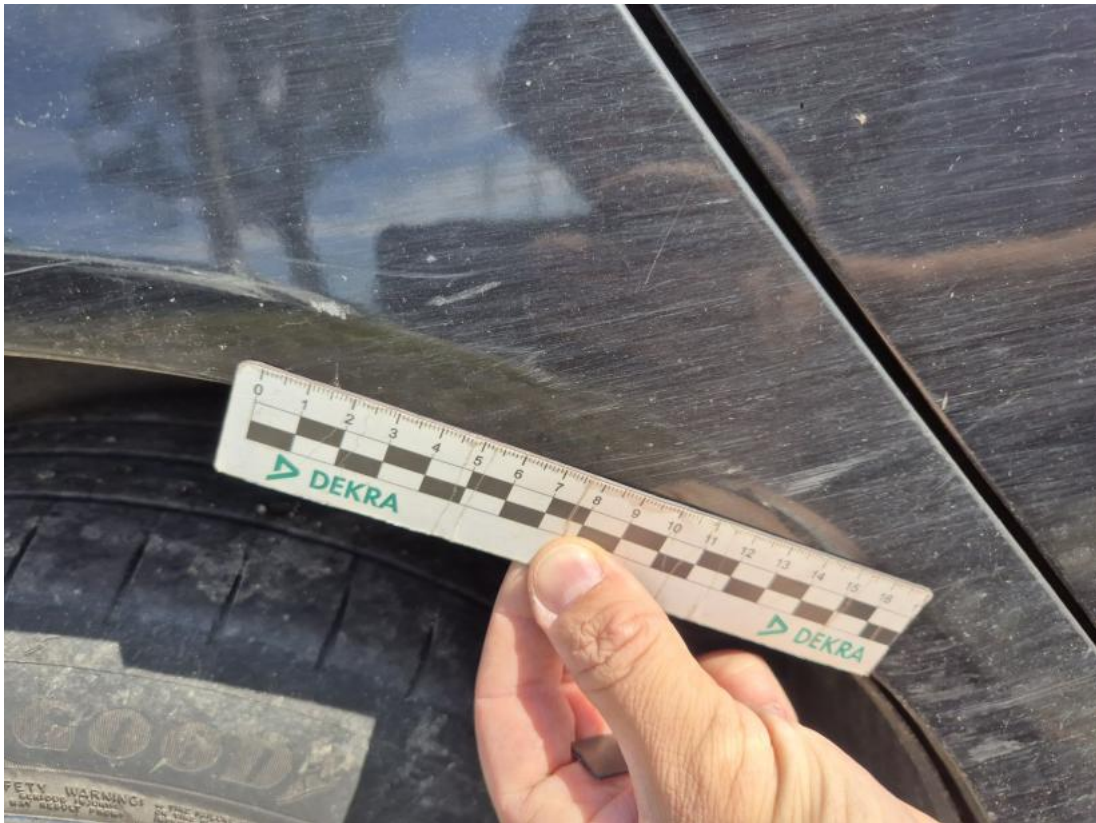
**Fot. 47**

| Poz. | Nazwa pozycji | Opis uszkodzeń | Kwalifik. | Naprawa [rbg] |
|---|---|---|---|---|
| 13 | Błotnik tylny R | rysa/odprysk, wgniecenie/odkształcenie | NA | 0.5 |

Błotnik tylny P / Ściana boczna P - Rysa/odprysk 1

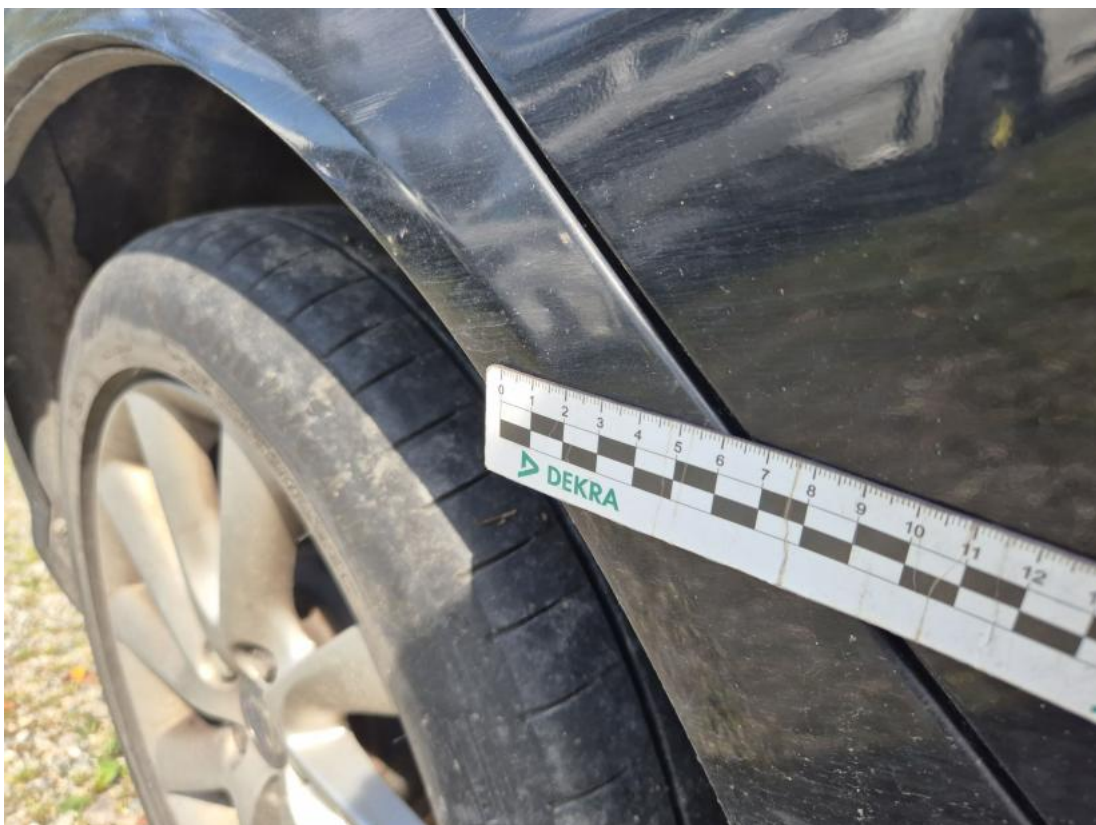
**Fot. 48**

Błotnik tylny P / Ściana boczna P - Wgniecenie/odkształcenie 1

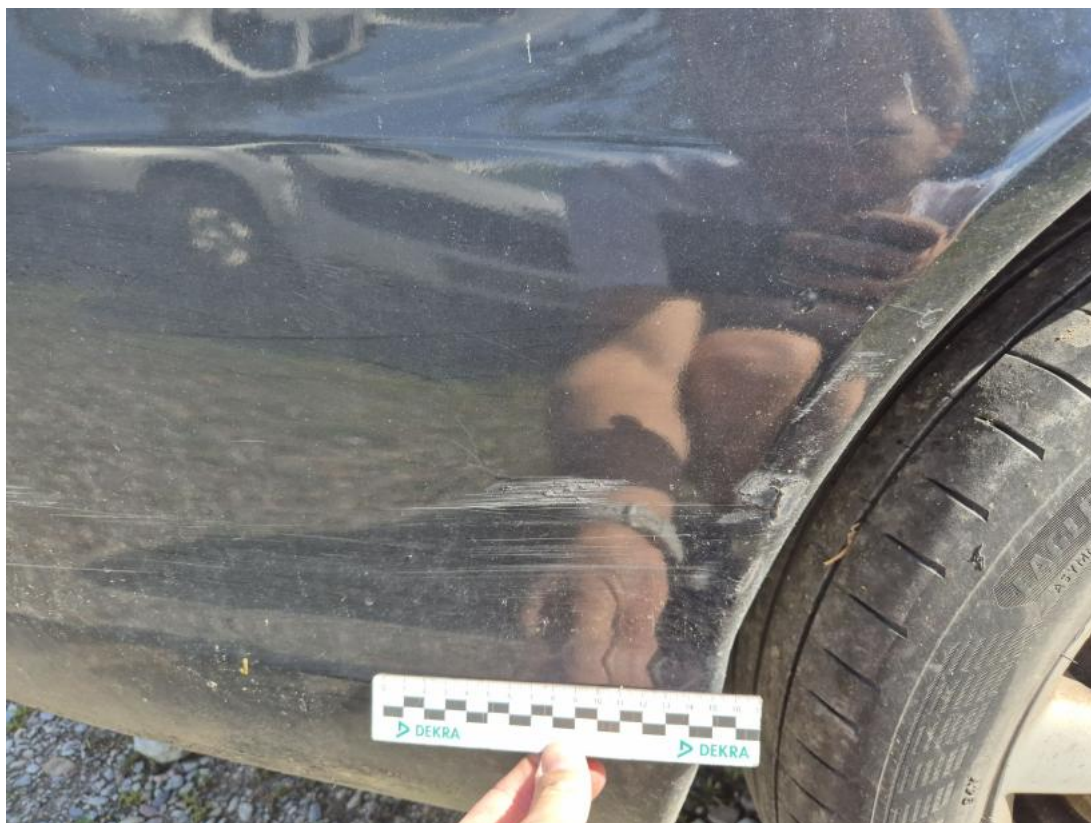
**Fot. 51**

| Poz. | Nazwa pozycji | Opis uszkodzeń | Kwalifik. | Naprawa [rbg] |
|---|---|---|---|---|
| 12 | Okładzina zderzaka tylnego | rysa/odprysk, wgniecenie/odkształcenie | NA | 1.2 |

Zderzak tylny - Rysa/odprysk 1

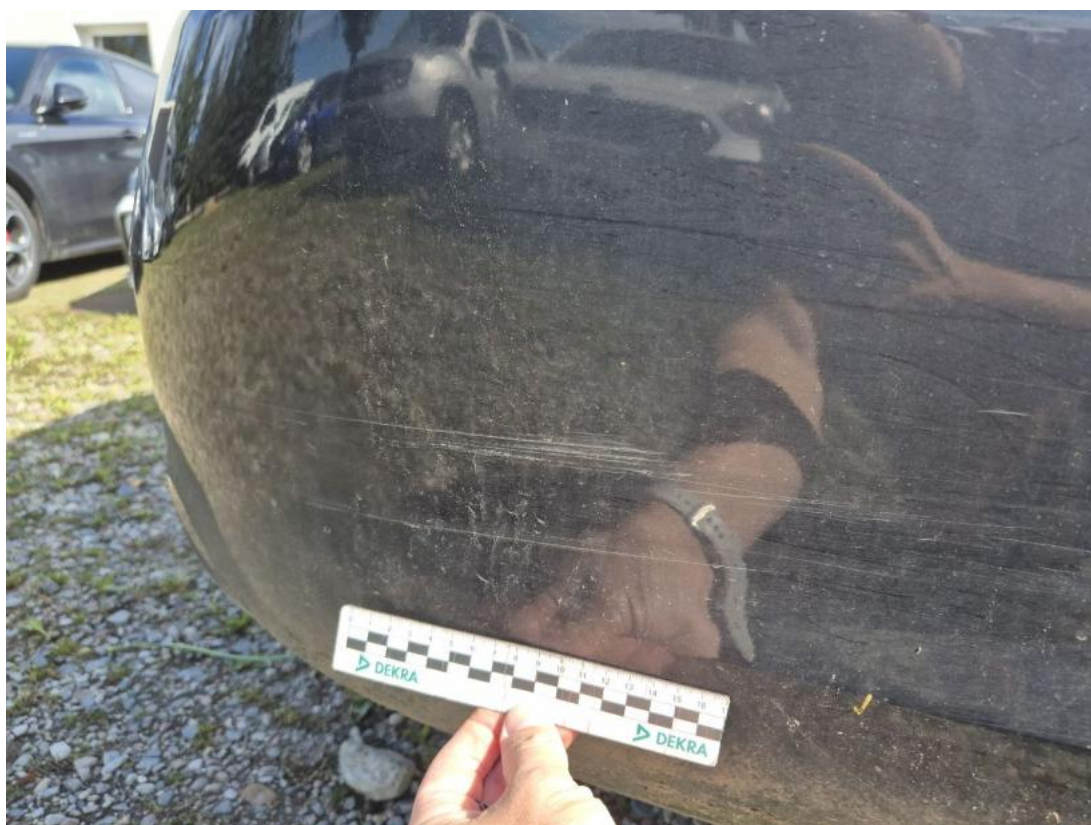
**Fot. 52**

Zderzak tylny - Rysa/odprysk 2

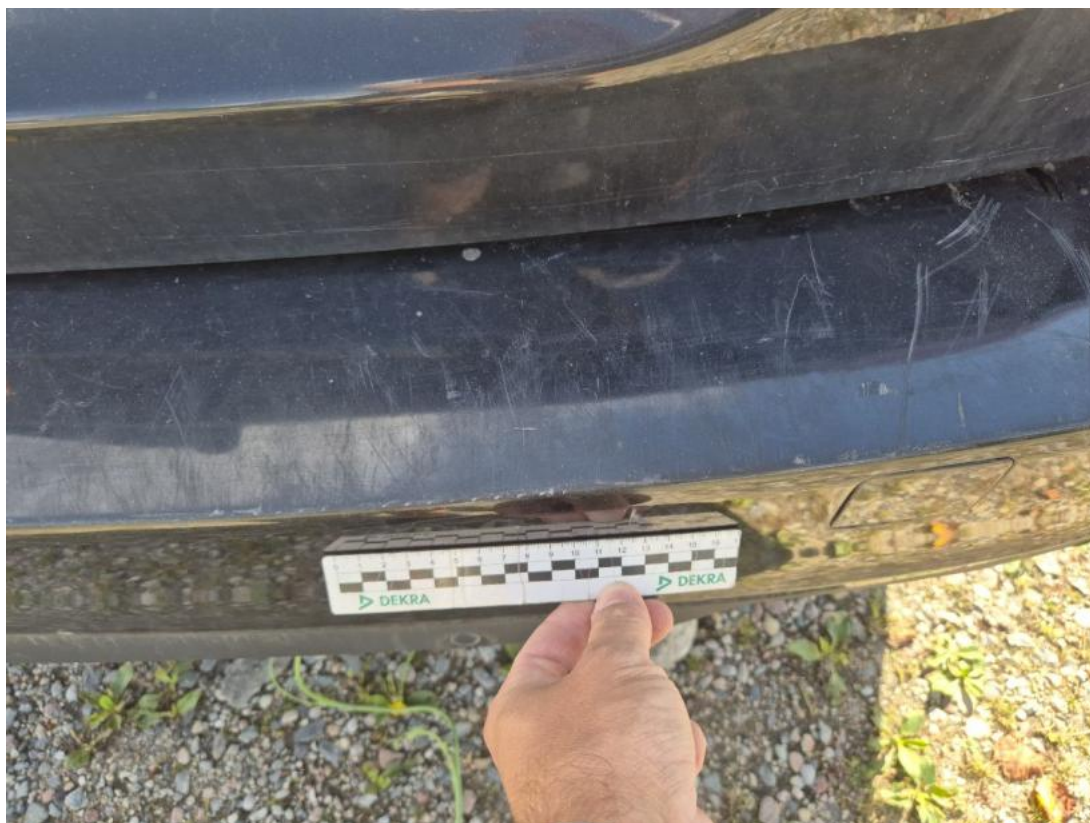
**Fot. 53**

Zderzak tylny() - Rysa/odprysk 3

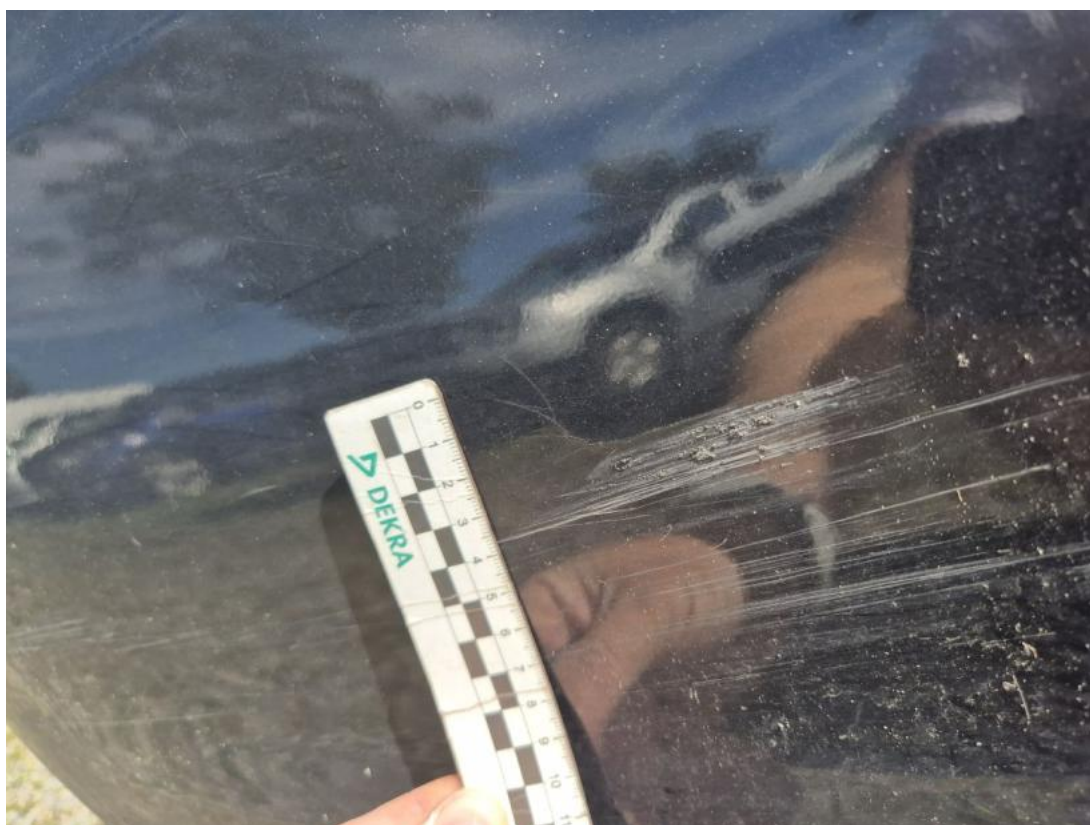
**Fot. 54**

Zderzak tylny - Wgniecenie/odkształcenie 1

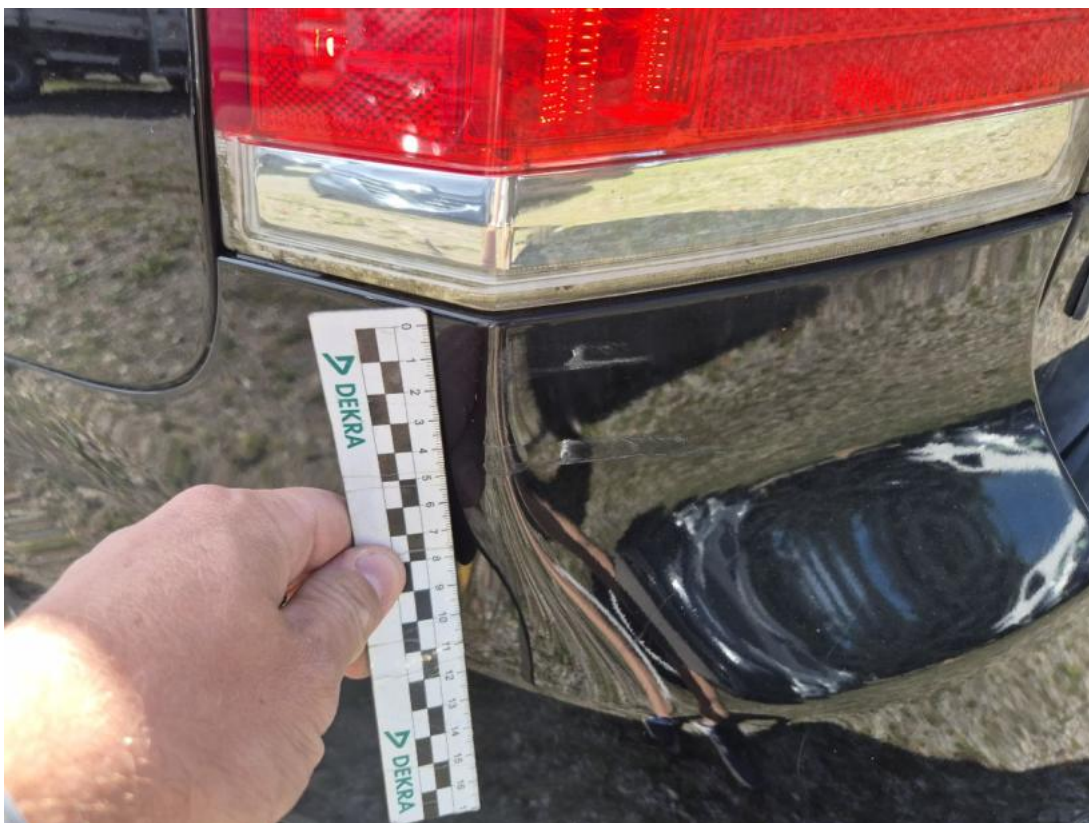
**Fot. 55**

Zderzak tylny - Wgniecenie/odkształcenie 2

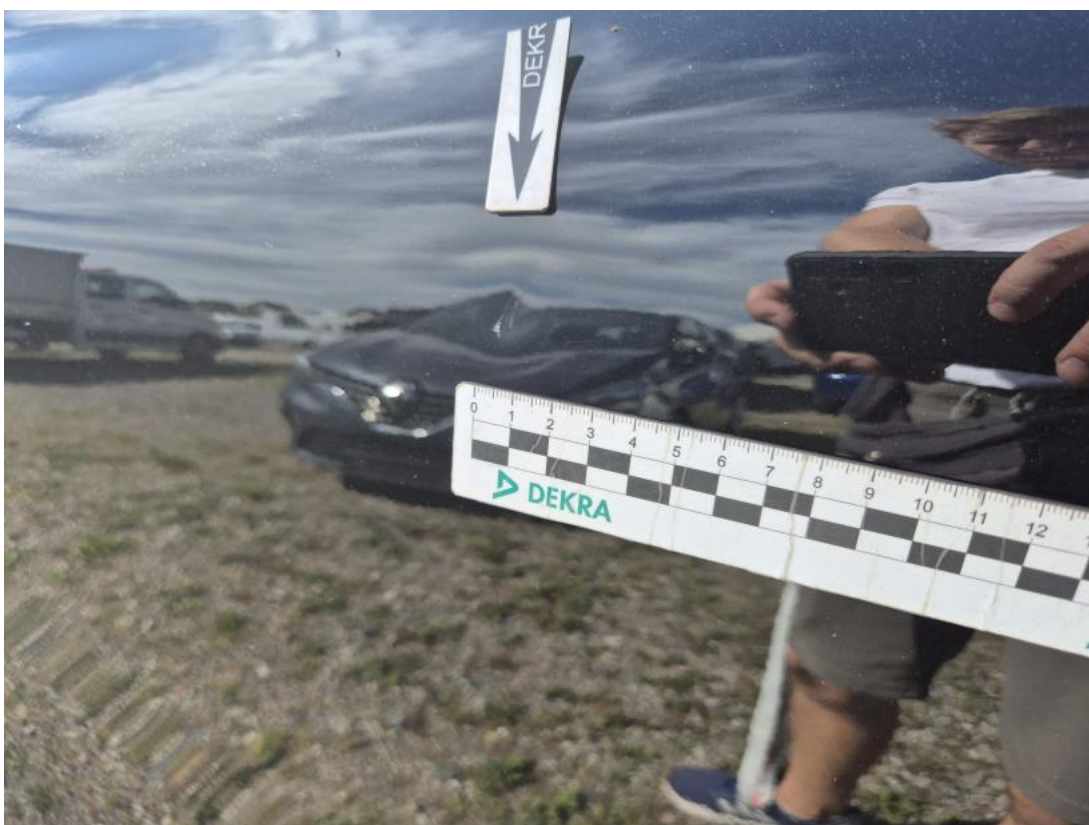
**Fot. 56**

| Poz. | Nazwa pozycji | Opis uszkodzeń | Kwalifik. | Naprawa [rbg] |
|---|---|---|---|---|
| 16 | Błotnik tylny L | rysa/odprysk, wgniecenie/odkształcenie | | |

Błotnik tylny L / Ściana boczna L - Wgniecenie/odkształcenie 1

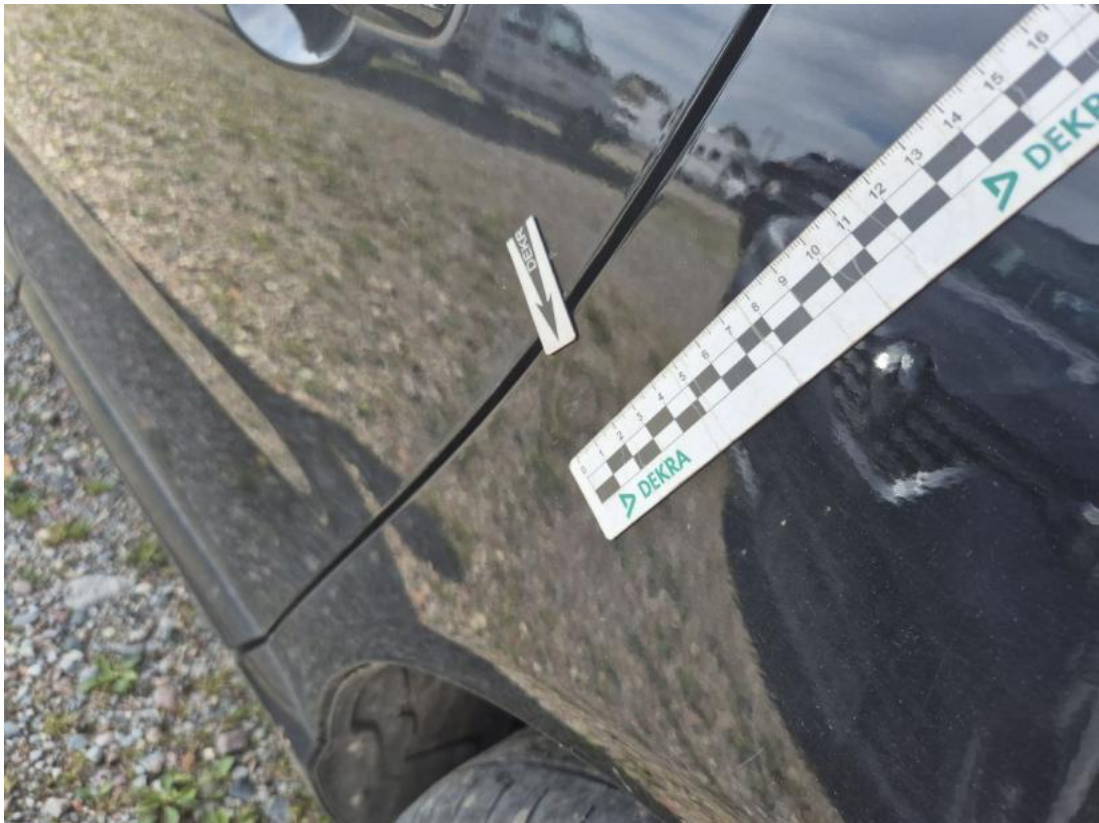
**Fot. 57**

Błotnik tylny L / Ściana boczna L - Wgniecenie/odkształcenie 2

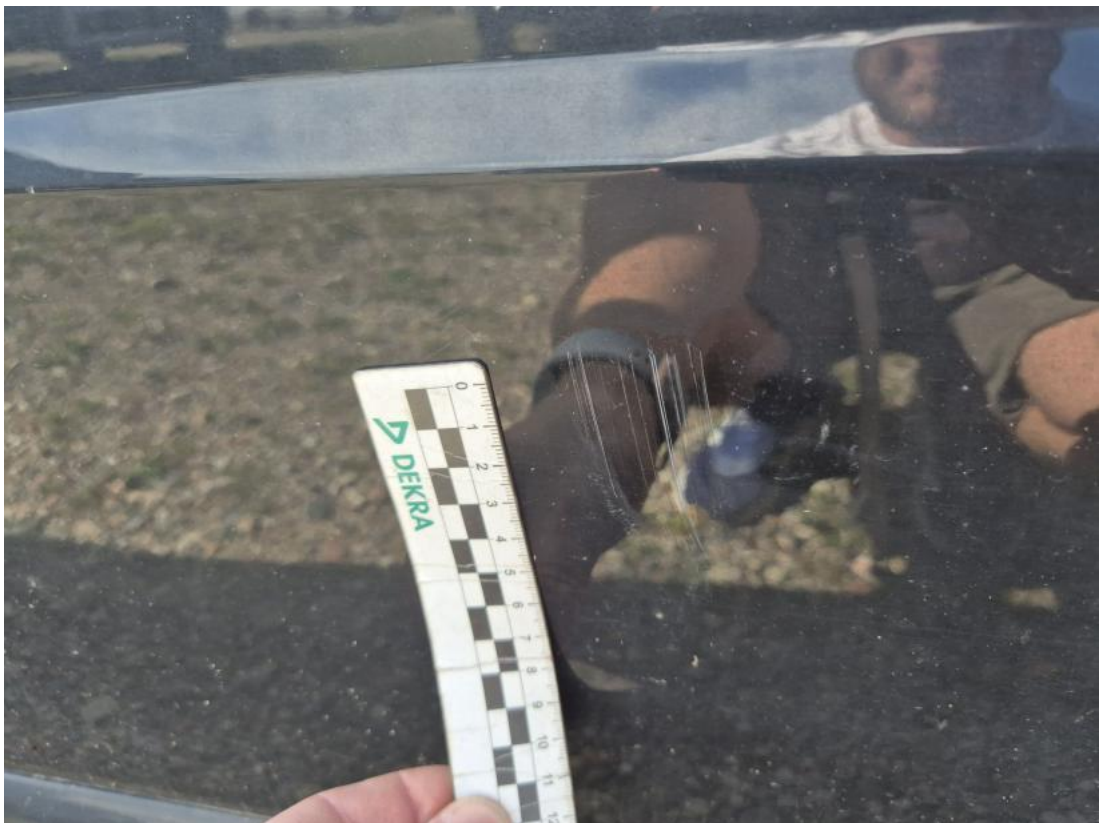
**Fot. 58**

| Poz. | Nazwa pozycji | Opis uszkodzeń | Kwalifik. | Naprawa [rbg] |
|---|---|---|---|---|
| 10 | Drzwi przednie (nieuzbrojone) L | rysa/odprysk | NA | 0.5 |

Drzwi przed L - Rysa/odprysk 1

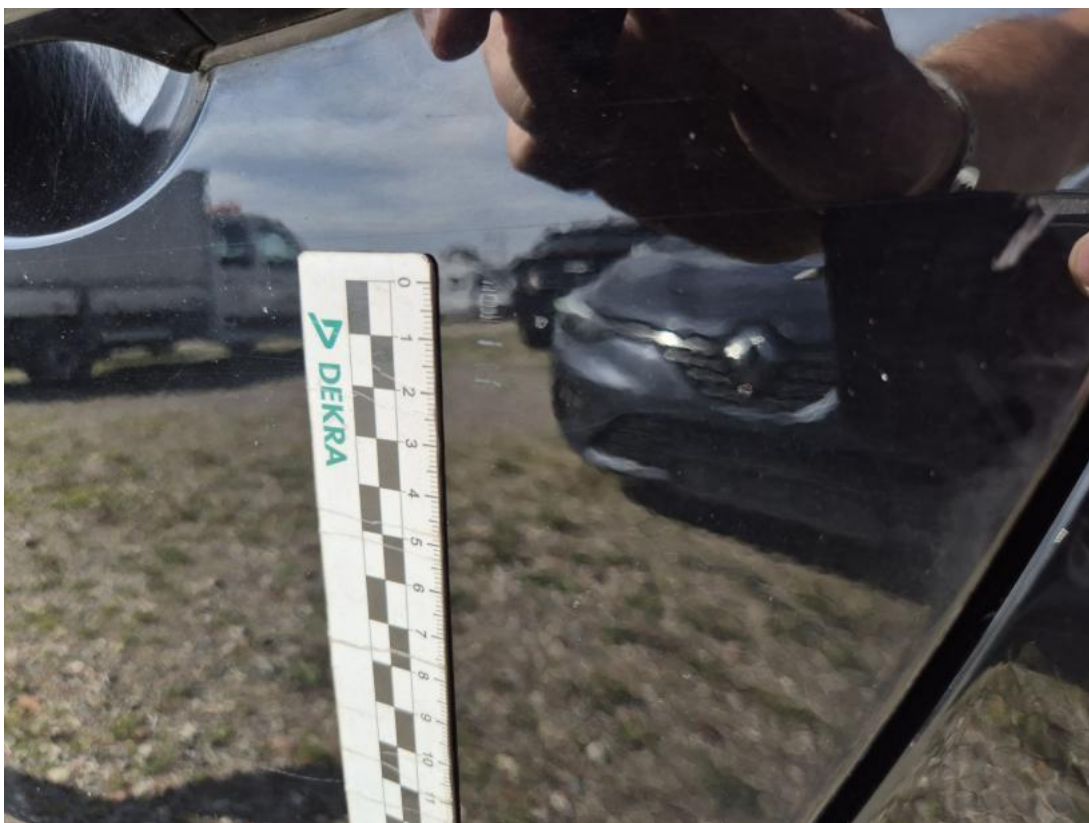
**Fot. 59**

| Poz. | Nazwa pozycji | Opis uszkodzeń | Kwalifik. | Naprawa [rbg] |
|---|---|---|---|---|
| 15 | Drzwi tylne (nieuzbrojone) L | rysa/odprysk | | |

Drzwi tylne L - Rysa/odprysk 1

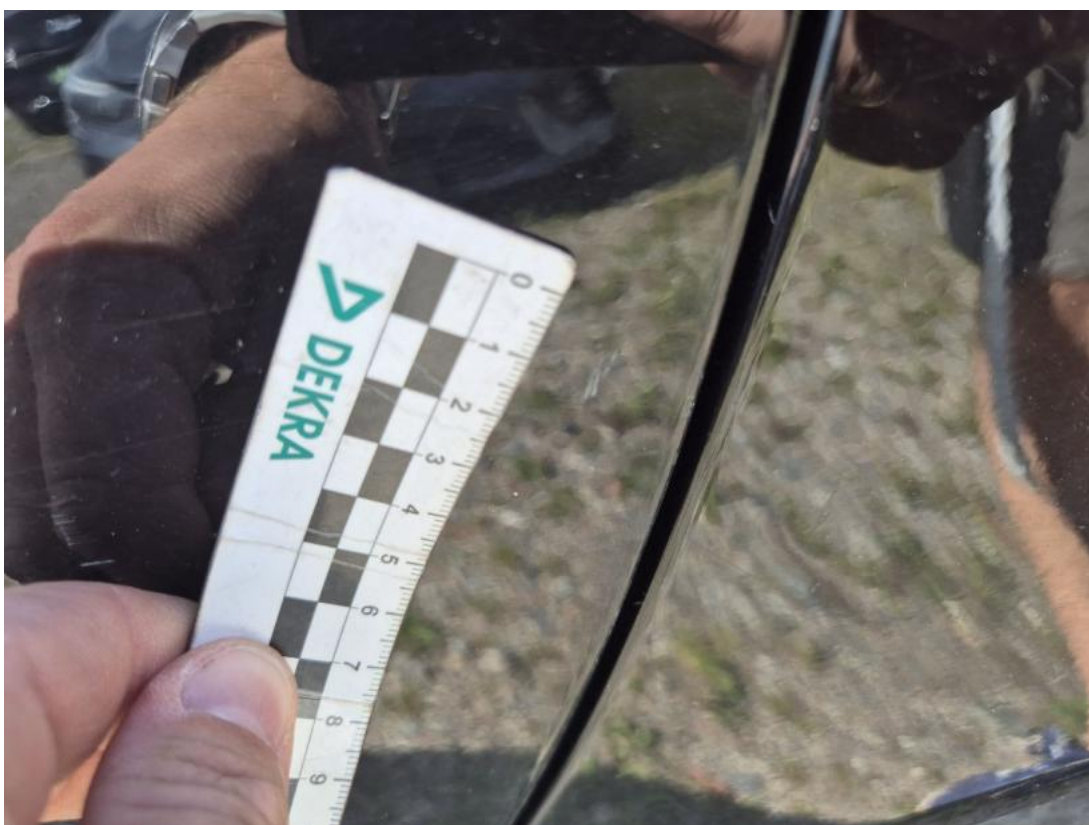
**Fot. 60**

Drzwi tylne L - Rysa/odprysk 2

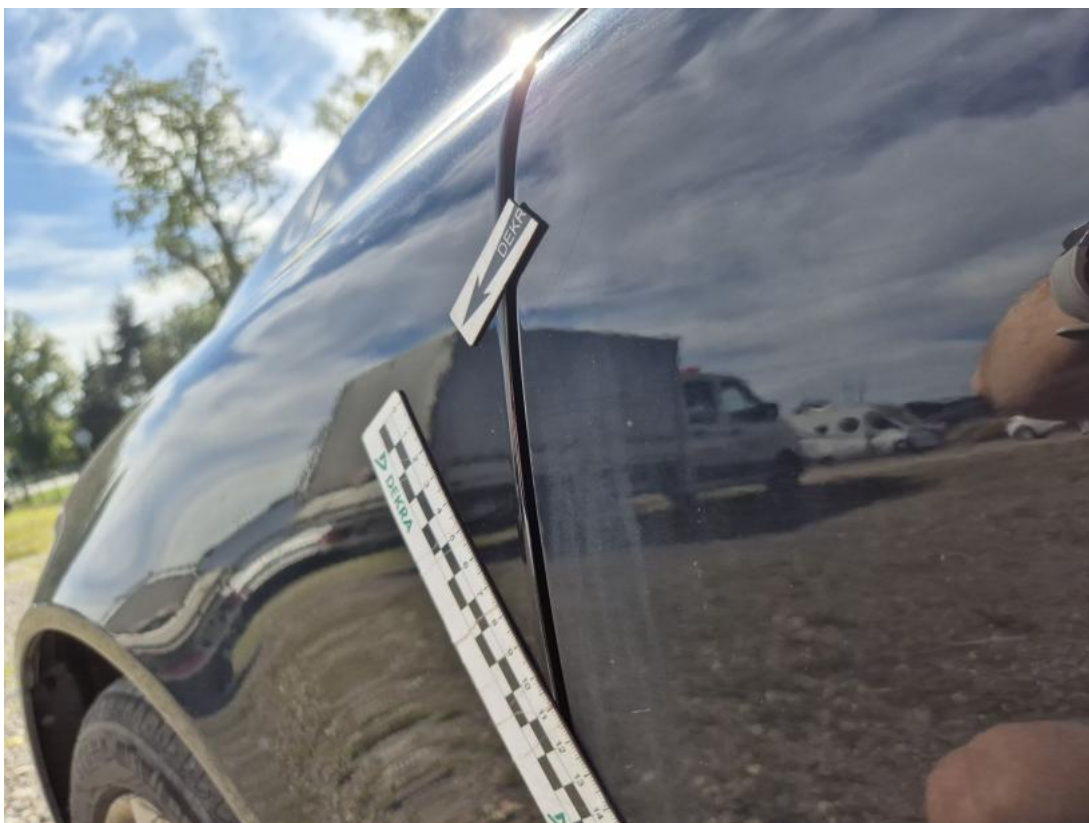
**Fot. 61**

| Poz. | Nazwa pozycji | Opis uszkodzeń | Kwalifik. | Naprawa [rbg] |
|---|---|---|---|---|
| 7 | Błotnik przedni L | wgniecenie/odkształcenie, ślady korozji | NA | 0.5 |

Błotnik przedni L - Wgniecenie/odkształcenie 1
