## Raport z oględzin pojazdu

| Numer raportu | 216291/9/25-11401 | Data raportu | 09-09-2025 |

| Marka, model | VOLVO V70 13-16 |
| Typ, wersja | V70 D4 Drive-E Summum aut |

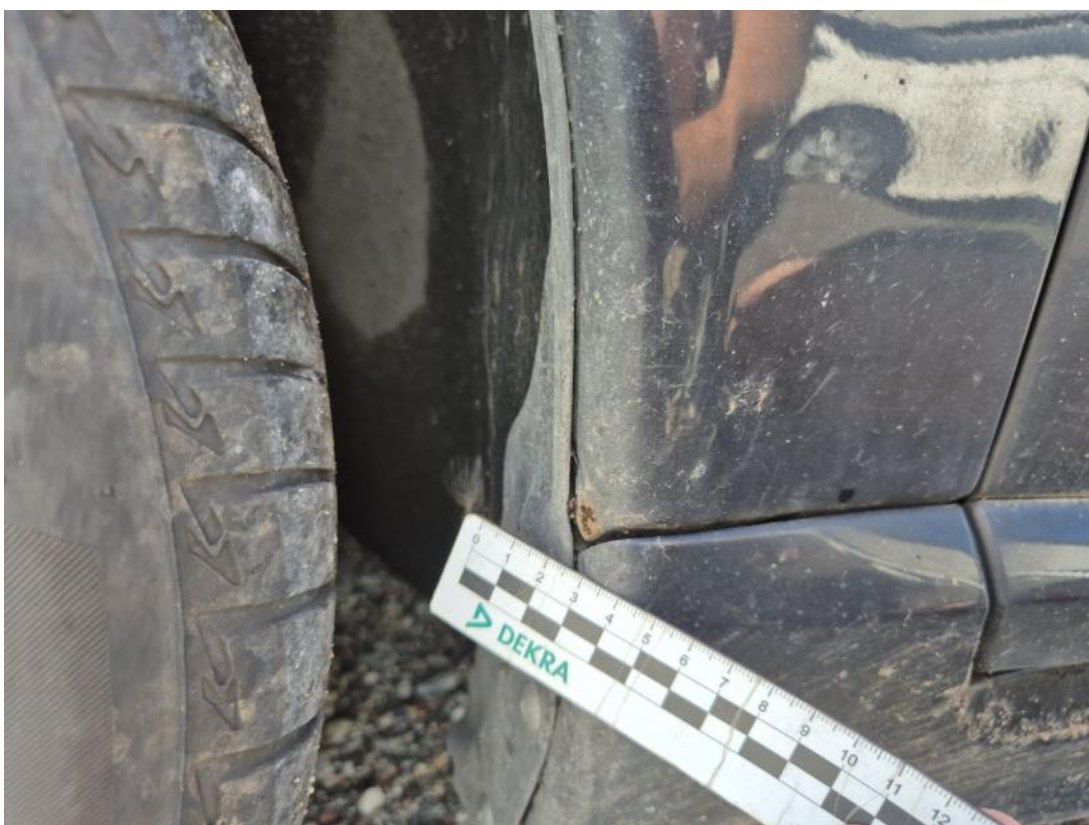
**Fot. 62**

Błotnik przedni L - Inne 1

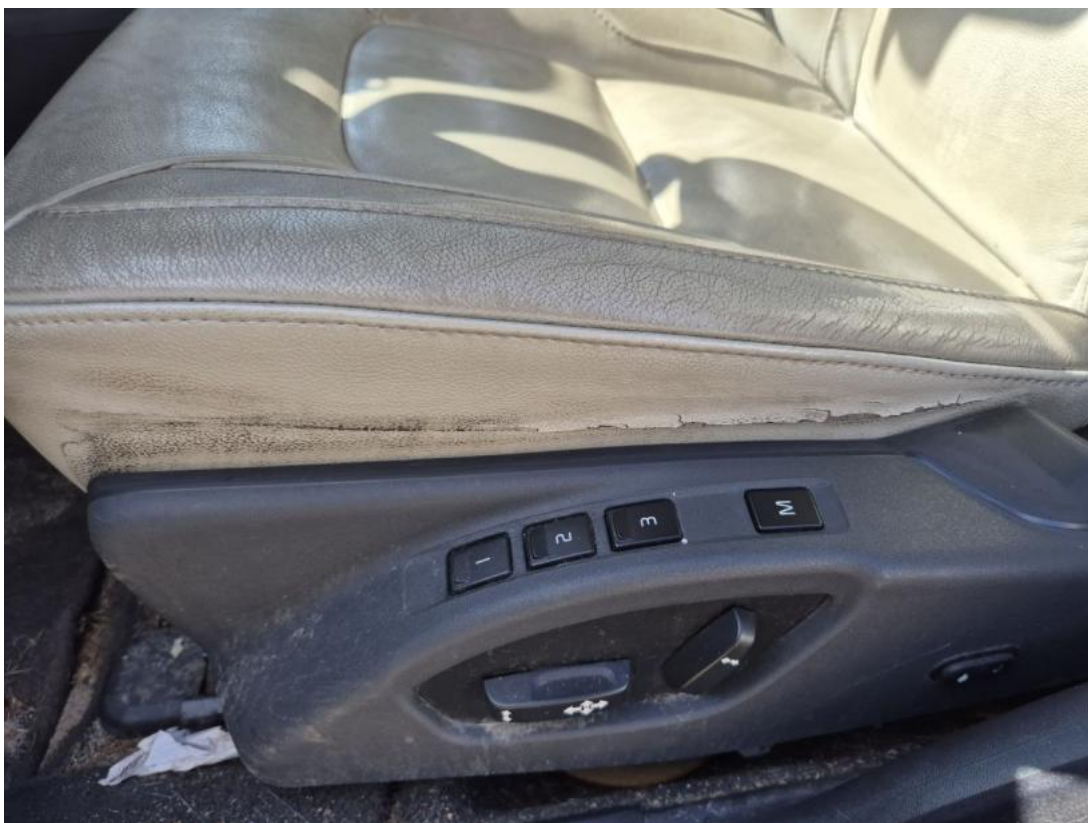
**Fot. 63**

| Poz. | Nazwa pozycji | Opis uszkodzeń | Kwalifik. | Naprawa [rbg] |
|---|---|---|---|---|
| 3 | Tapicerka siedziska 1.rząd L | pęknięcie, przepalenie | WY | 0.9 |

Fotel prz. lew. - Pęknięcie/rozerwanie 1

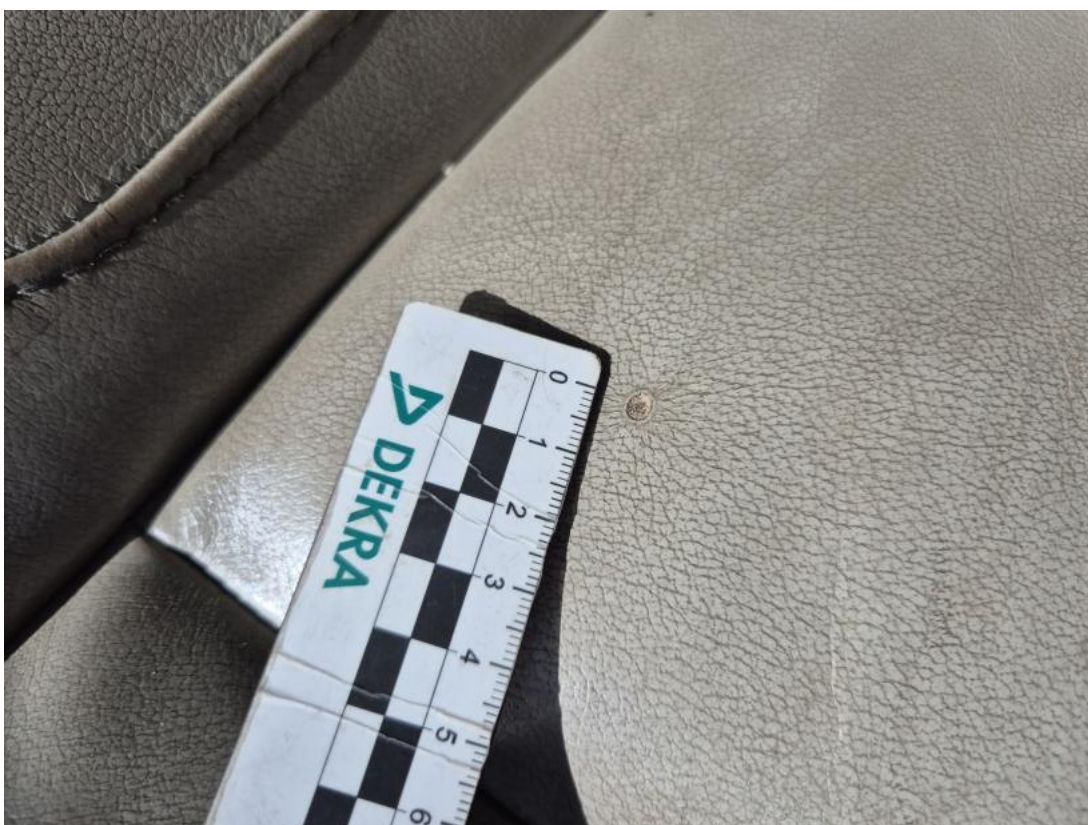
**Fot. 64**

Fotel prz. lew. - Inne 1

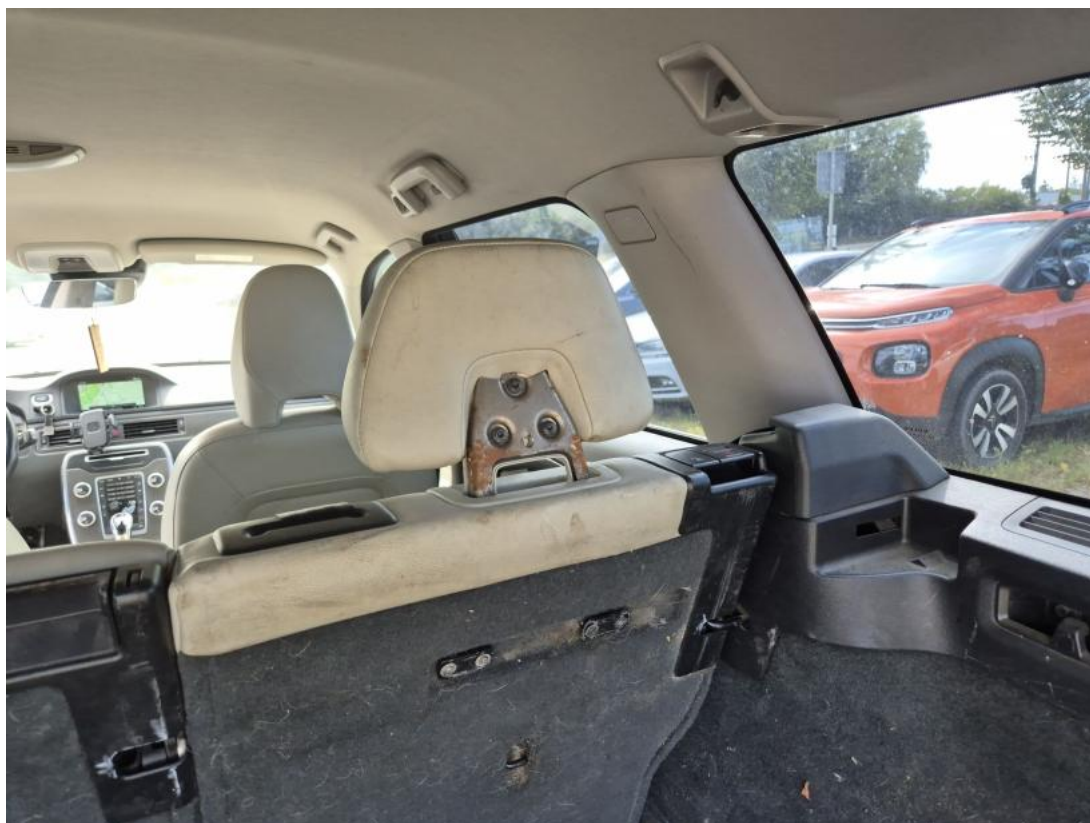
**Fot. 65**

| Poz. | Nazwa pozycji | Opis uszkodzeń | Kwalifik. | Naprawa [rbg] |
|---|---|---|---|---|
| 4 | Obicie zagłówka 2.rzędu R | niekompletne | WY | 0.4 |

Zagłówek praw. kanapy tyl. - Pęknięcie/rozerwanie 1

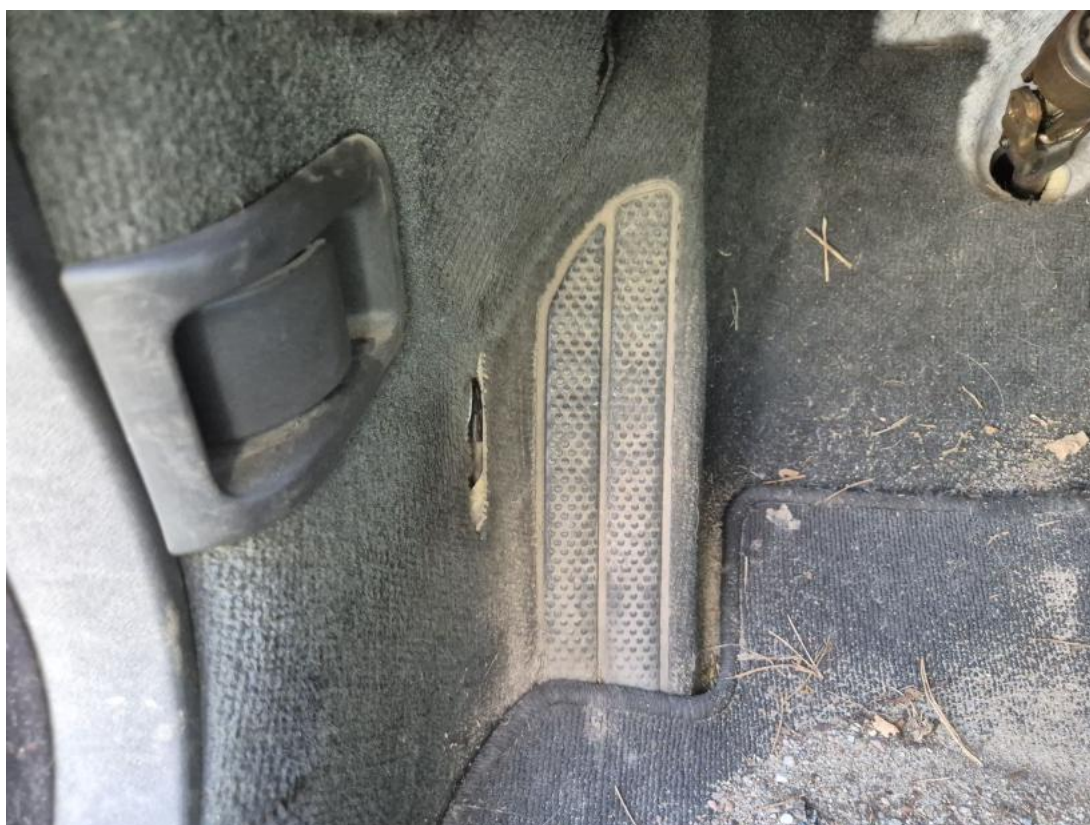
**Fot. 66**

| Poz. | Nazwa pozycji | Opis uszkodzeń | Kwalifik. | Naprawa [rbg] |
|---|---|---|---|---|
| 5 | Dywaniki podłogi przód L | rozerwanie | WY | 0.4 |

Wykładzina podłogi - Pęknięcie/rozerwanie 1

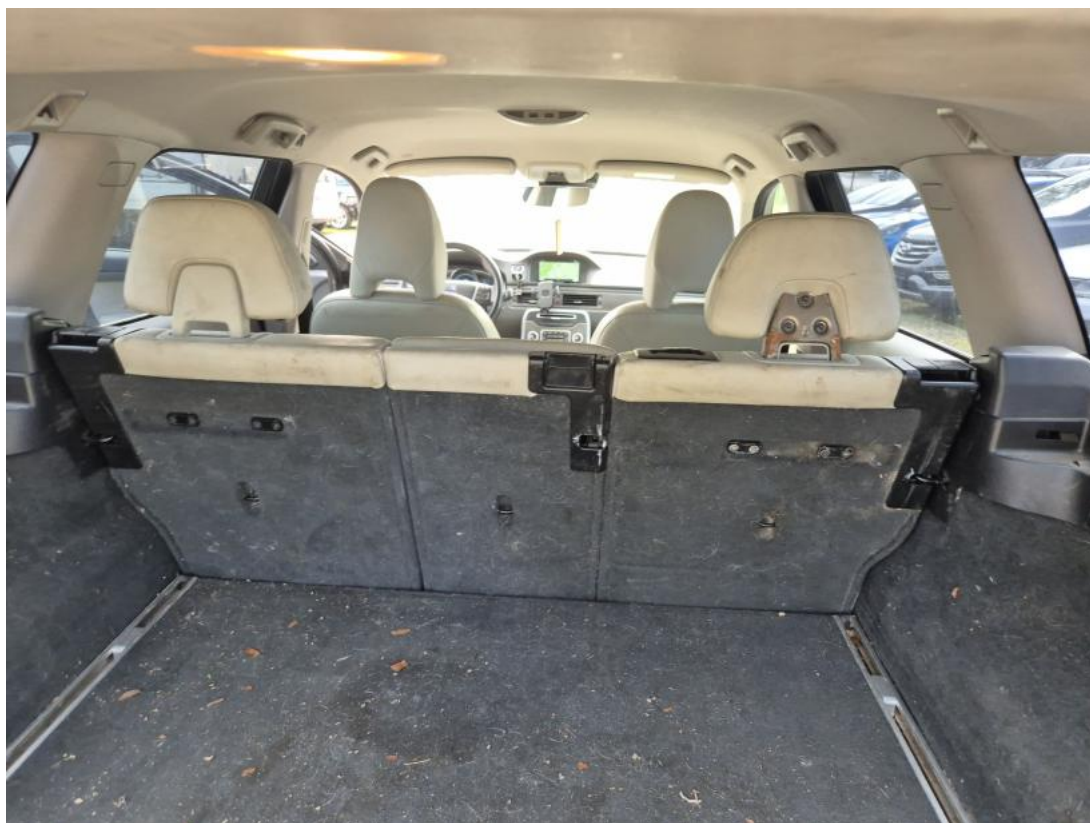
**Fot. 67**

| Poz. | Nazwa pozycji | Opis uszkodzeń | Kwalifik. | Naprawa [rbg] |
|---|---|---|---|---|
| 2 | Nakładka przestrzeni bagażowej | brak | WY | 0.1 |

Półka/roleta tylna - Inne 1
