# ARKUSZ WYCENY ŚRODKA TRANSPORTOWEGO Nr 13

## ARKUSZ WYCENY Nr 14

## ARKUSZ WYCENY Nr 15

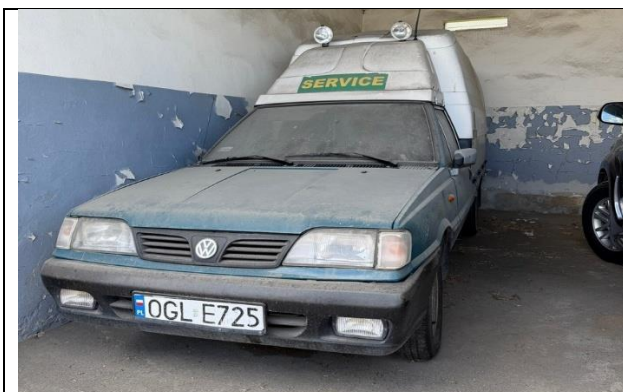
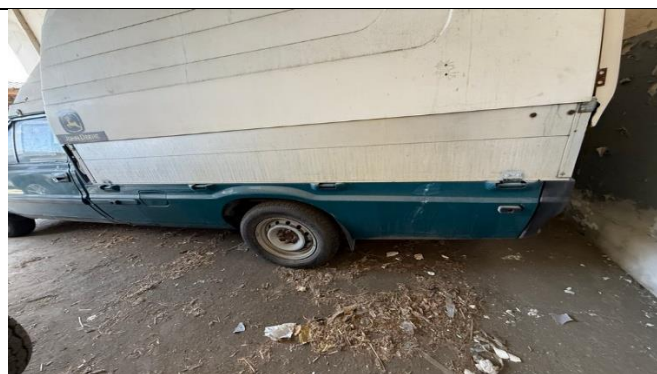
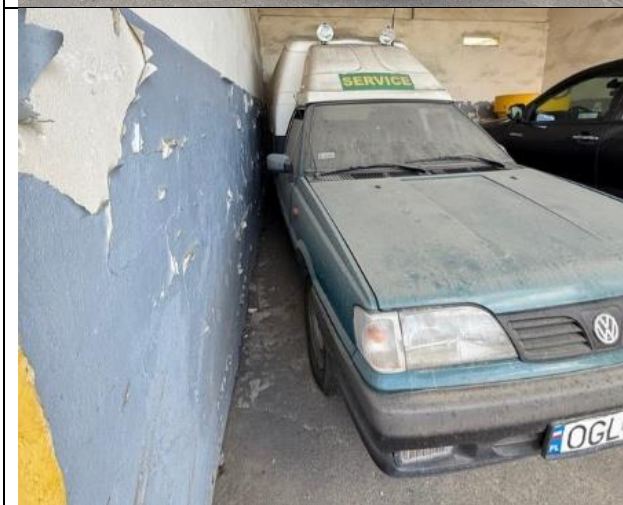
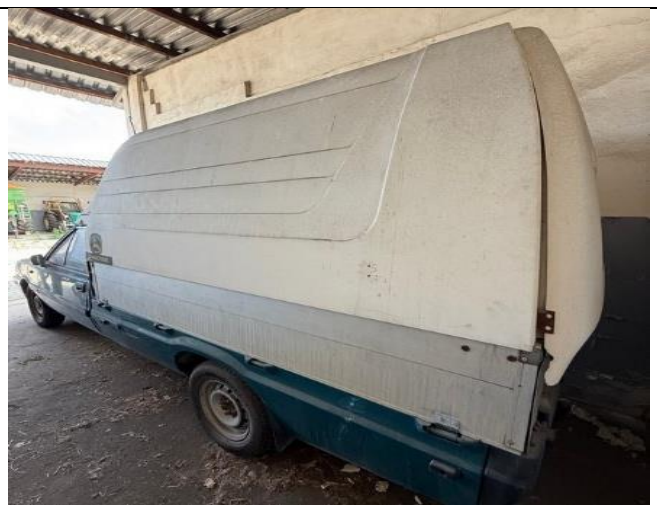
Pojazd w znacznym stopniu zużyty eksploatacyjnie.

Uszkodzone – zarysowania powłok lakierniczych nadwozia. Zarysowania okien oraz zderzaka, klosz lampy.

Zużycie ponadnormatywne.- korozja nadwozia oraz ramy i obręczy.

Silnik – wypracowany, jednak bez oznak nietypowego bądź awaryjnego zużycia, poza wynikającym z eksploatacji. Wycieki oleju, nieszczelności, korozja elementów stalowych ukł. wydechowego, łączników.

Ukł. napęd. – bez oznak nietypowego bądź awaryjnego zużycia. Ogumienie kpl. zużyte (ok. 80%).

Nadwozie – zarysowania powłok lakierniczych, zleżałe uszczelki szyb, obicia, ogniska korozji. wewnętrznej. Częściowo zużyta i zanieczyszczona tapicerka siedzeń.

Zawieszenie – w wysokim stopniu wypracowane, wymaga wykonania naprawy, regeneracji i konserwacji.

Pojazd w bardzo wysokim stopniu zużyty. Eksploatowany również w warunkach terenowych. Stanem technicznym, odbiega „In minus” od będących przedmiotem obrotu rynkowego.

Pojazd dla przywrócenia pełnej sprawności technicznej wymagałby wykonania naprawy o zakresie szerokim.

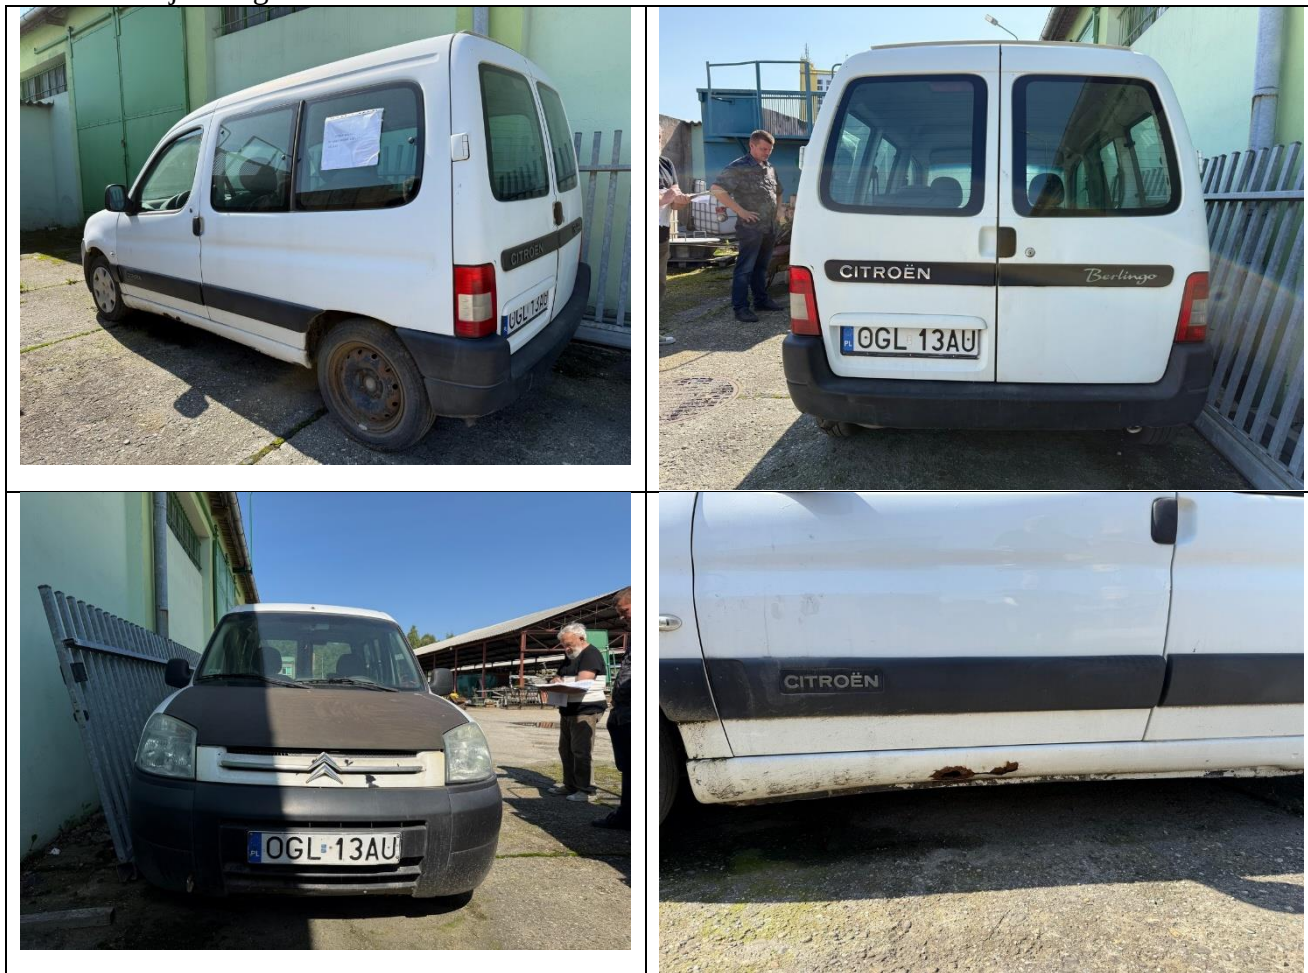
Dokumentacja fotograficzna:

Pojazd w znacznym stopniu zużyty eksploatacyjnie.

Uszkodzone – zarysowania powłok lakierniczych nadwozia. Zarysowania okien oraz obydwu paneli zderzaków.

Zużycie ponadnormatywne.- korozja nadwozia oraz tarcz kół, ogumienie 60%.

Silnik – wypracowany, uszkodzony – bnttrak możliwości uruchomienia. Wycieki oleju, nieszczelności, korozja elementów stalowych ukł. wydechowego, łączników.

Ukł. napęd. – bez oznak nietypowego bądź awaryjnego zużycia. Ogumienie kpl. zużyte (ok. 60%).

Nadwozie – zarysowania powłok lakierniczych, zleżałe uszczelki szyb, obicia, ogniska korozji. wewnętrznej. Otwarta korozja progów i błotników. Trwale zanieczyszczone poszycia..

Zawieszenie – w wysokim stopniu wypracowane, wymaga wykonania naprawy, regeneracji i konserwacji.

Pojazd w bardzo wysokim stopniu zużyty. Eksploatowany również w warunkach terenowych. Stanem technicznym, odbiega „In minus” od będących przedmiotem obrotu rynkowego.

Pojazd dla przywrócenia pełnej sprawności technicznej wymagałby wykonania naprawy o szerokim zakresie.

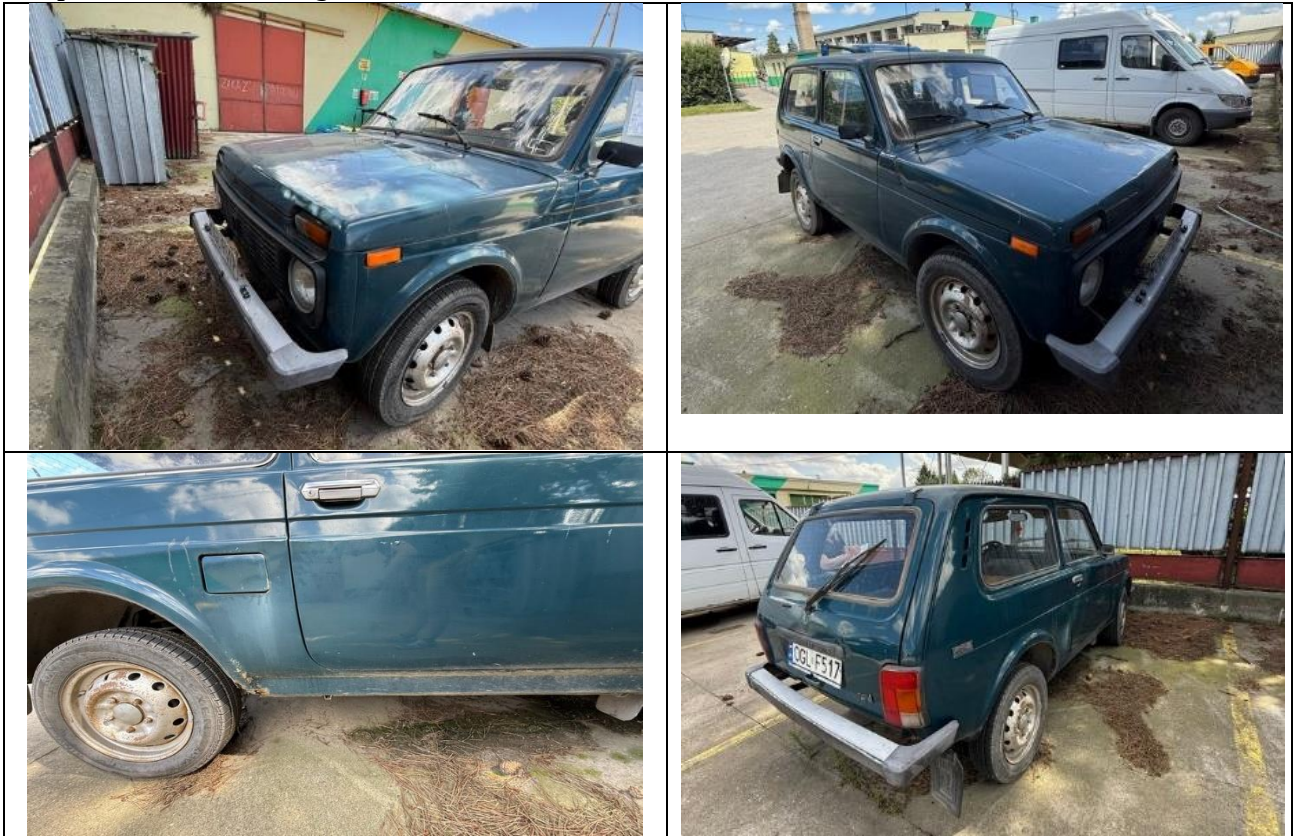
Brak: wyposażenie narzędziowe, siedzeń tylnych, koło zapasowe.

Uszkodzone: wgłębienie drzwi i zarysowania nadwozia, zarysowania okien.

Zużyte: w wysokim stopniu nadwozie – ogniska korozji – w miejscach krawędzi i połączeń płyt, opony 60%, zanieczyszczone i zużyte poszycia siedzeń i obić, bateria.

Silnik – w wysokim stopniu wypracowany, jednak sprawny eksploatacyjnie. Dla odzyskania pełnej sprawności technicznej wymagałby wykonania naprawy o pełnym zakresie.

Ukł. napęd. – w wysokim stopniu wypracowany, wymaga uzupełnienia i naprawy.

Zawieszenie - wymaga regeneracji i konserwacji.

Ogumienie – w znacznym stopniu zużyte, zleżałe.

Inst. elektr. - wymaga naprawy i konserwacji.

Oblachowanie - szkielet kabiny oraz ściany wymagają naprawy i konserwacji.

Pojazd dla odzyskania pełnej sprawności technicznej wymagałby wykonania naprawy o zakresie właściwym dla odbudowy oraz konserwacji i wymiany uszkodzonych podzespołów.

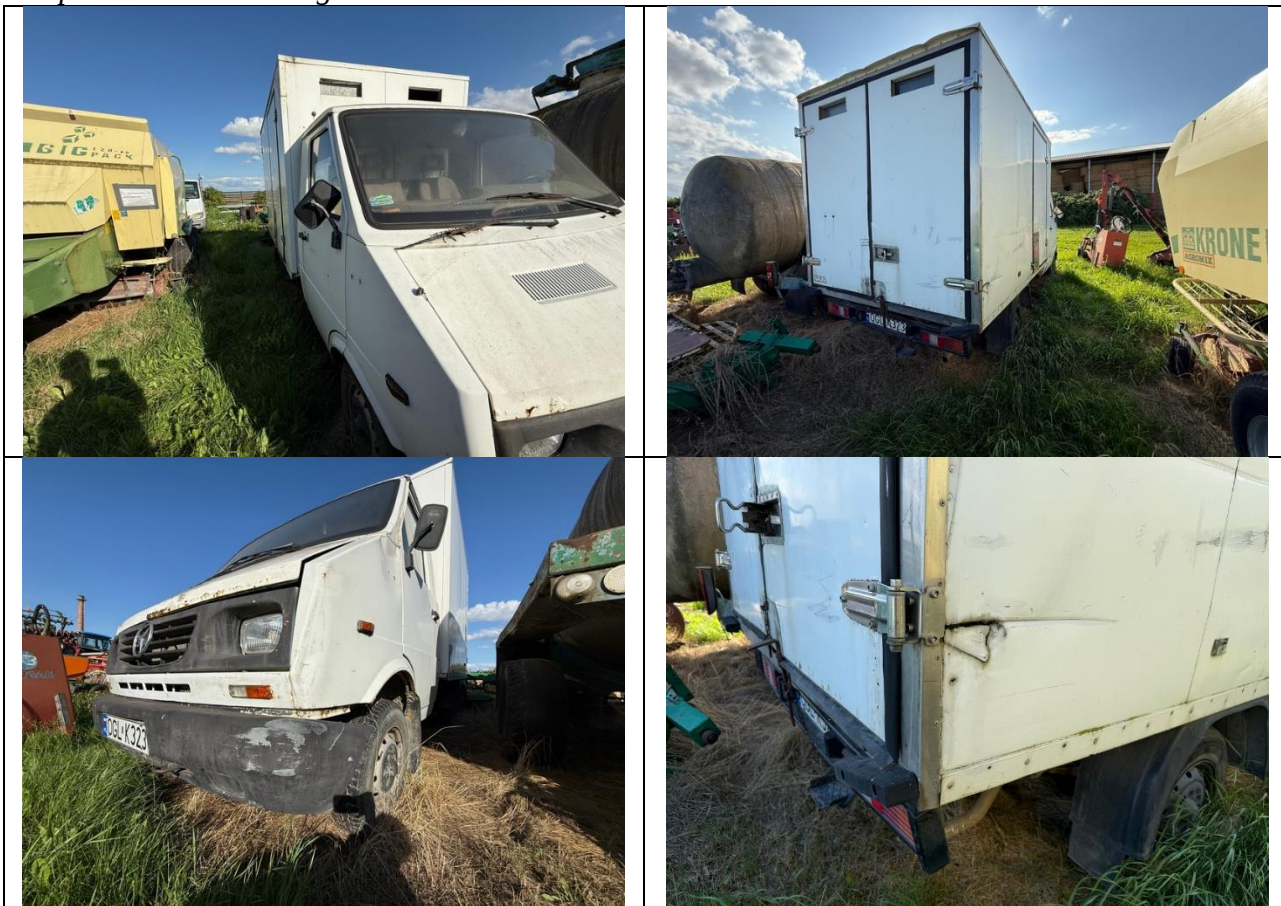
Brak: koła zapasowe, wyposażenie narzędziowe, klamki, zasłon.

Uszkodzone: W wysokim stopniu ściany skrzyni, ściana boczna, uszkodzenia ścian zewnętrznych.

Zużyte: tłumik, rura, siedzenia, progi kabiny, błotniki, w znacznym stopniu nadwozie – ogniska korozji., p[okrywa kopmopry - korozja – w miejscach krawędzi i połączeń w wysokim stopniu opony , zarysowania okien, zanieczyszczone i zużyte poszycia siedzeń i obić.

Silnik – zdekompletowany, zdemontowany po uszkodzeniu, w wysokim stopniu wypracowany, niesprawny eksploatacyjnie. Dla odzyskania pełnej sprawności wymaga naprawy o zakresie NG.

Ukł. napęd. – Wymaga naprawy.

Zawieszenie - wymaga regeneracji i konserwacji.

Ogumienie – w wysokim stopniu zużyte.

Inst. elektr. - wymaga naprawy i konserwacji.

Oblachowanie i komora - szkielet kabiny oraz ściany wymagają miejscowej naprawy i konserwacji.

Pojazd dla odzyskania pełnej sprawności technicznej wymagałby wykonania naprawy o zakresie właściwym dla odbudowy oraz konserwacji i wymiany uszkodzonych podzespołów.

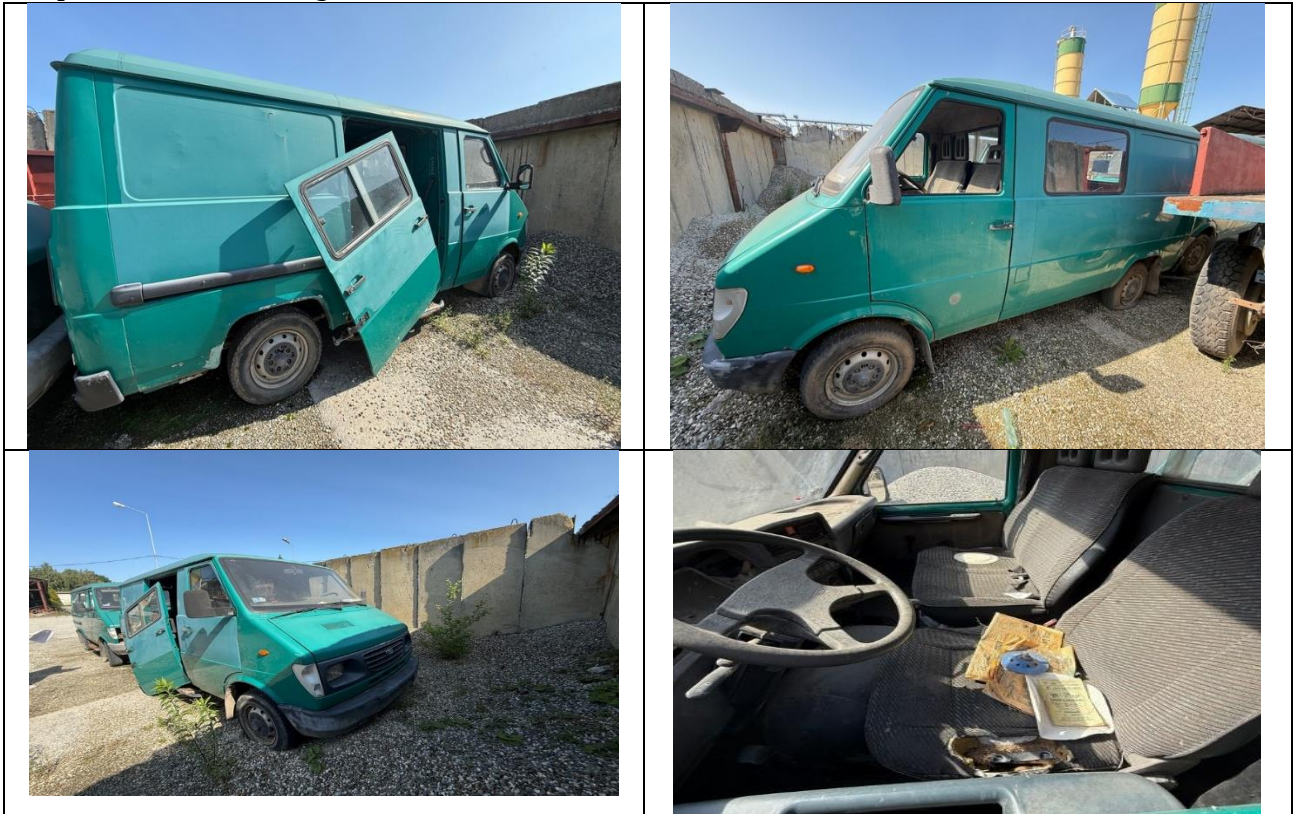
Brak: szkła lamp, koła zapasowego, wyposażenie narzędziowe.

Uszkodzone: lusterko. W wysokim stopniu ściany skrzyni wewnętrzne oraz zewnętrzne – wgięcia, zarysowania.

Zużyte: tłumik, rura, siedzenia, progi kabiny, błotniki, w znacznym stopniu nadwozie – ogniska korozji – w miejscach krawędzi i połączeń w wysokim stopniu opony, zarysowania okien, zanieczyszczone i zużyte poszycia siedzeń i obić, bateria.

Silnik – w wysokim stopniu wypracowany, niesprawny eksploatacyjnie. Dla odzyskania pełnej sprawności wymaga naprawy o zakresie NG..

Ukł. napęd. – Wymaga naprawy.

Zawieszenie - wymaga regeneracji i konserwacji.

Ogumienie – w wysokim stopniu zużyte - zleżałe.

Inst. elektr. - wymaga naprawy i konserwacji.

Oblachowanie - szkielec kabiny oraz ściany wymagają miejscowej naprawy i konserwacji.

Pojazd w nadmiernym stopniu zużyty, odbudowa nieopłacalna kwalifikuje się likwidacji.

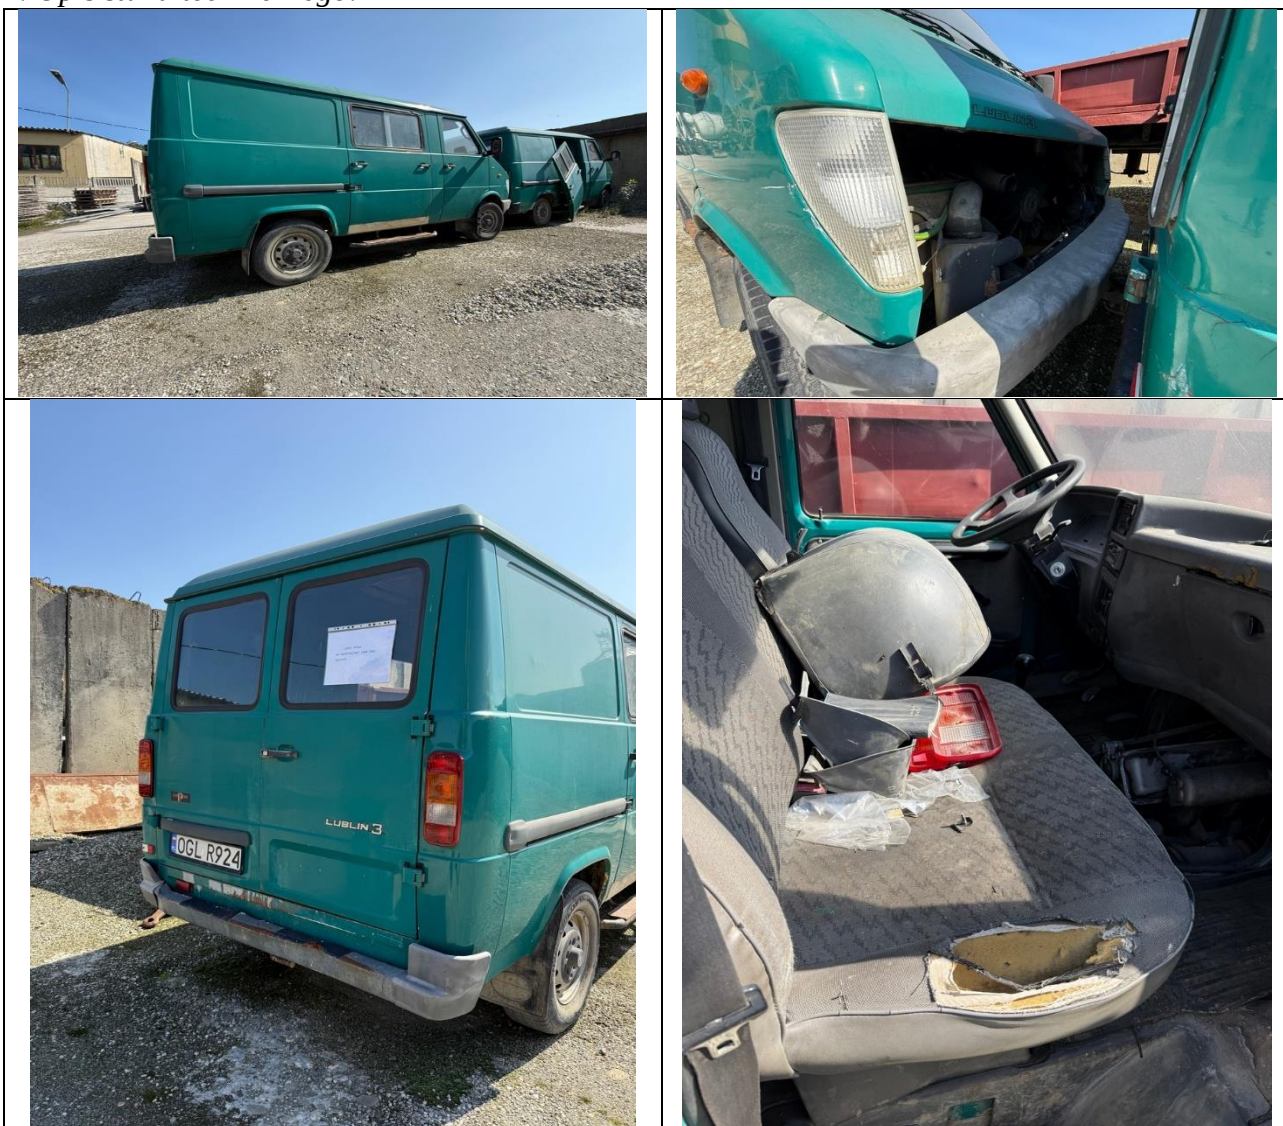
Brak: lusterko .lewe, koła zapasowego, wyposażenie narzędziowe, ekranu.

Uszkodzone: zderzak przedni i tylny, błotnik prawy, siedzenia,. W wysokim stopniu ściany skrzyni. Przerysowany cały bok lewy – zadrapania, przetarcia

Zużyte: bateria tłumik, rura, siedzenia, progi kabiny, próg boczny, błotniki, podłoga, siedzenia.  
w wysokim stopniu nadwozie – ogniska korozji – w miejscach krawędzi i połączeń w wysokim stopniu opony , zarysowania okien, zanieczyszczone i zużyte poszycia siedzeń i obić, .  
Silnik – w wysokim stopniu wypracowany, niesprawny eksploatacyjnie. Dla odzyskania pełnej sprawności wymaga naprawy o zakresie NG..  
Ukł. napęd. – Wymaga naprawy.  
Zawieszenie - wymaga regeneracji i konserwacji.  
Ogumienie – w wysokim stopniu zużyte.  
Inst. elektr. - wymaga naprawy i konserwacji.  
Oblachowanie i komora - szkielet kabiny oraz ściany wymagają miejscowej naprawy i konserwacji.  
Ukł. sterow. – wymagają wykonania czynności obsługowo regulacyjnych.  
Pojazd dla odzyskania pełnej sprawności technicznej wymagałby wykonania naprawy o zakresie właściwym dla odbudowy oraz konserwacji i wymiany uszkodzonych podzespołów.

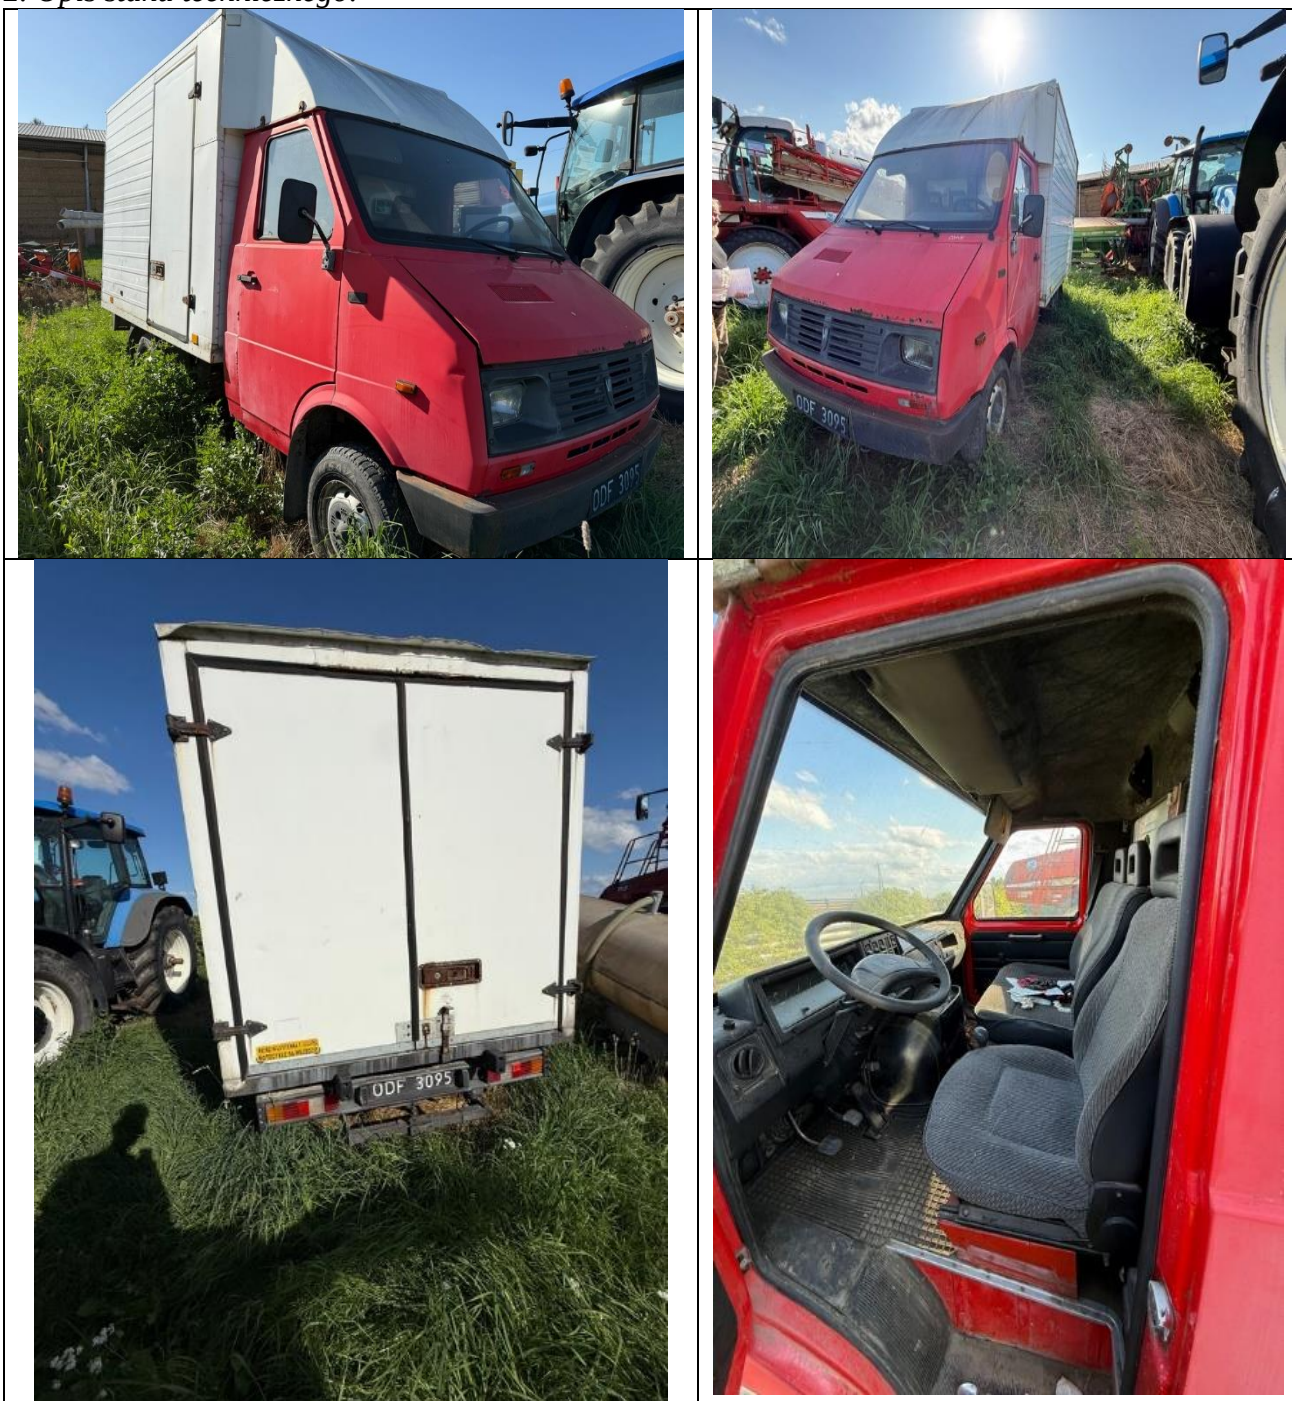
Brak: koła zapasowego, wyposażenie narzędziowe.

Uszkodzone: błotnik prawy, drzwi, ściana kabiny – korozja. W wysokim stopniu ściany skrzyni.

Zużyte: bateria, pokrywa komory., pas, tłumik, rura, siedzenia, progi kabiny, błotniki, w znacznym stopniu nadwozie – ogniska korozji – w miejscach krawędzi i połączeń w wysokim stopniu opony , zarysowania okien, zanieczyszczone poszycia siedzeń i obić, .

Silnik – w wysokim stopniu wypracowany, niesprawny eksploatacyjnie. Dla odzyskania pełnej sprawności wymaga naprawy o zakresie NG..

Ukł. napęd. – Wymaga naprawy.

Zawieszenie - wymaga regeneracji i konserwacji.

Ogumienie – w wysokim stopniu zużyte.

Inst. elektr. - wymaga naprawy i konserwacji.

Oblachowanie i komora - szkielet kabiny oraz ściany wymagają miejscowej naprawy i konserwacji. Uszczelnienia drzwi

Pojazd dla odzyskania pełnej sprawności technicznej wymagałby wykonania naprawy o zakresie właściwym dla NG oraz konserwacji i wymiany uszkodzonych podzespołów.

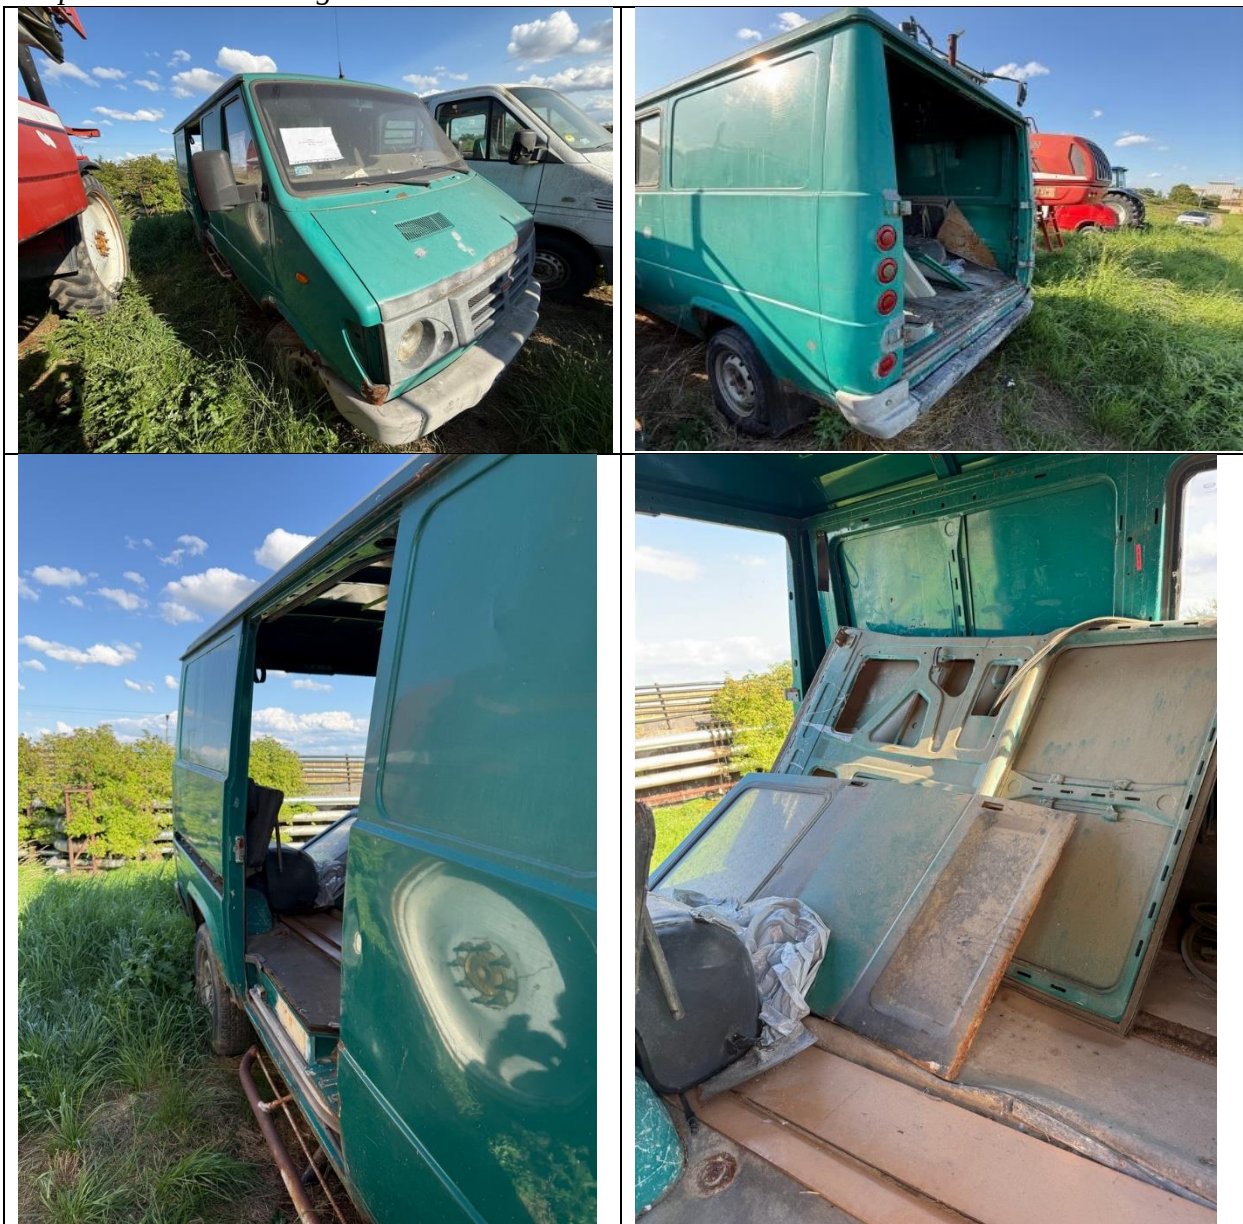
Brak: koła zapasowe, wyposażenie narzędziowe, klamki.

Uszkodzone: zderzak przedni, drzwi boczne, drzwi gtył;ne - zdemontowane. W wysokim stopniu ściany skrzyni - wgięcia.

Zużyte: osprzęt silnika, siedzenia, progi kabiny, błotniki, poduszki, podłoga. w wysokim stopniu nadwozie – ogniska korozji – w miejscach krawędzi i połączeń w wysokim stopniu opony , zarysowania okien, zanieczyszczone i zużyte poszycia siedzeń, bateria.

Silnik – w wysokim stopniu wypracowany, niesprawny eksploatacyjnie. Dla odzyskania pełnej sprawności wymaga naprawy o zakresie NG..

Ukł. napęd. – wymaga naprawy.

Zawieszenie - wymaga regeneracji i konserwacji.

Ogumienie – w wysokim stopniu zużyte..

Inst. elektr. - wymaga naprawy i konserwacji.

Oblachowanie i komora - szkielet kabiny oraz ściany wymagają miejscowej naprawy i konserwacji.

Pojazd w nadmiernym stopniu zużyty, odbudowa nieopłacalna kwalifikuje się likwidacji.

Pojazd dla odzyskania pełnej sprawności technicznej wymagałby wykonania naprawy o zakresie właściwym dla odbudowy oraz konserwacji i wymiany uszkodzonych podzespołów.

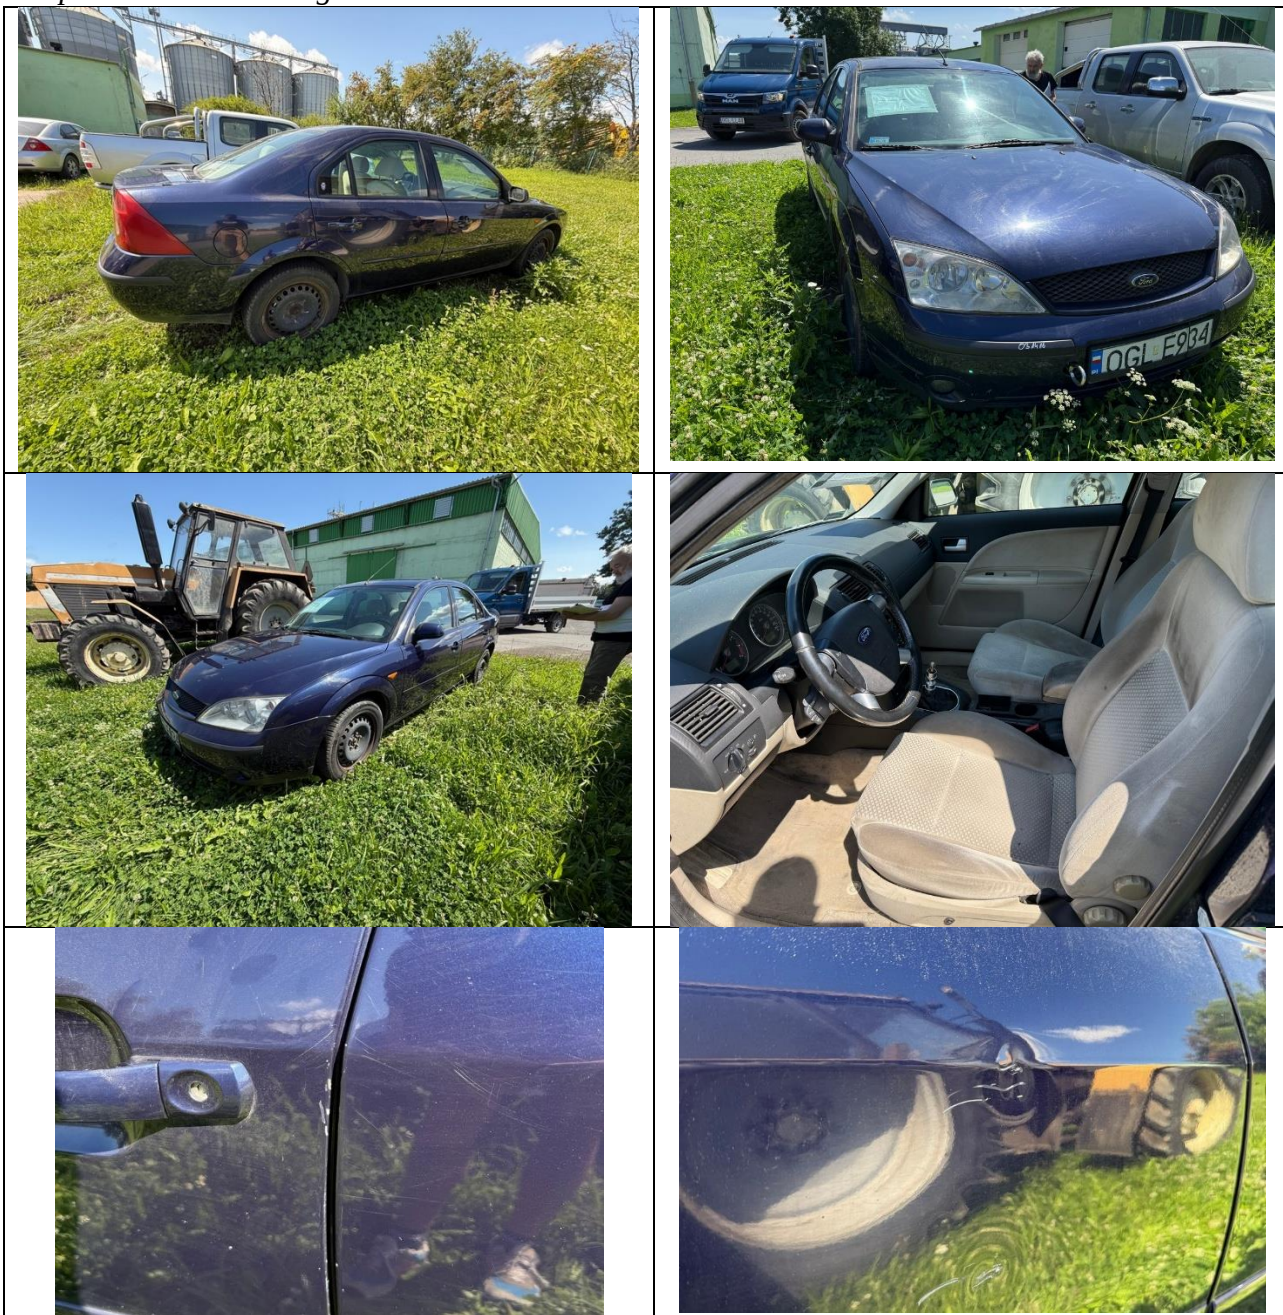
Brak: wyposażenie narzędziowe.

Uszkodzone: drzwi, powłoki lakiernicze.

Zużyte: układ wydechowy, amortyzatory, tłumik, siedzenia, progi kabiny, błotniki, drzwi tylne, poduszki, podłoga, siedzenia. w wysokim stopniu nadwozie – ogniska korozji – w miejscach krawędzi i połączeń w wysokim stopniu opony , zarysowania okien, zanieczyszczone i zużyte poszycia siedzeń i obić, .

Silnik – w wysokim stopniu wypracowany, niesprawny eksploatacyjnie. Dla odzyskania pełnej sprawności wymaga naprawy o zakresie NG..

Ukł. napęd. – Wymaga naprawy.

Zawieszenie - wymaga regeneracji i konserwacji.

Ogumienie – w wysokim stopniu zużyte (ok. 100%).

Inst. elektr. - wymaga naprawy i konserwacji.

Oblachowanie i komora - szkielet kabiny oraz ściany wymagają miejscowej naprawy i konserwacji.

Pojazd dla odzyskania pełnej sprawności technicznej wymagałby wykonania naprawy o zakresie właściwym dla odbudowy oraz konserwacji i wymiany uszkodzonych podzespołów.

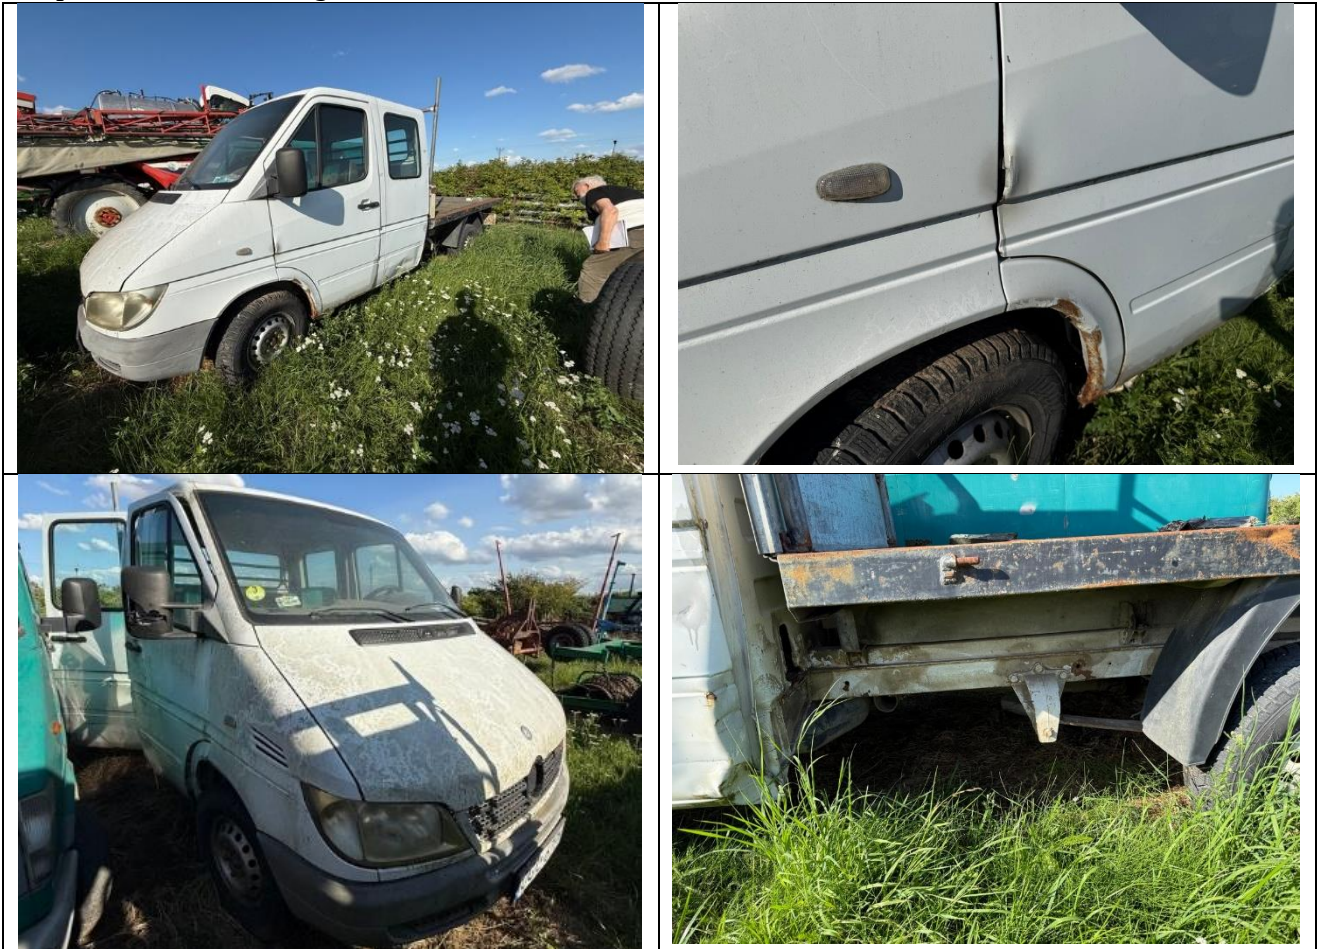
Brak: ścian skrzyni, koła zapasowego, wyposażenie narzędziowe.

Uszkodzone: lusterko p[rawe, zderzak przedni, drzwi boczne, drzwi. Błotnik, ściana oprawa, kabina – strolna lerwa.

Zużyte: tłumik, rura, siedzenia, progi kabiny, błotniki, drzwi tylne, poduszki, podłoga, siedzenia. w wysokim stopniu nadwozie – ogniska korozji – w miejscach krawędzi i połączeń w wysokim stopniu opony(50) , zarysowania okien, zanieczyszczone i zużyte poszycia siedzeń i obić, .

Silnik – w wysokim stopniu wypracowany, niesprawny eksploatacyjnie. Dla odzyskania pełnej sprawności wymaga naprawy o zakresie NG..

Ukł. napęd. – Wymaga naprawy.

Zawieszenie - wymaga regeneracji i konserwacji.

Inst. elektr. - wymaga naprawy i konserwacji. Zużyta bateria.

Oblachowanie - szkielet kabiny oraz ściany wymagają miejscowej naprawy i konserwacji.

Pojazd dla odzyskania pełnej sprawności technicznej wymagałby wykonania naprawy o zakresie właściwym dla odbudowy oraz konserwacji i wymiany uszkodzonych podzespołów.

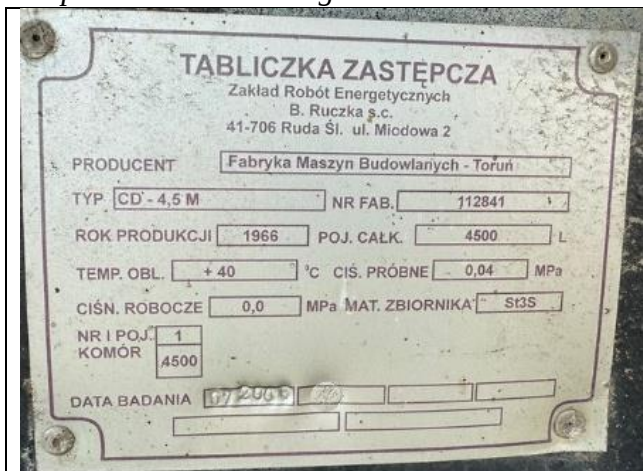
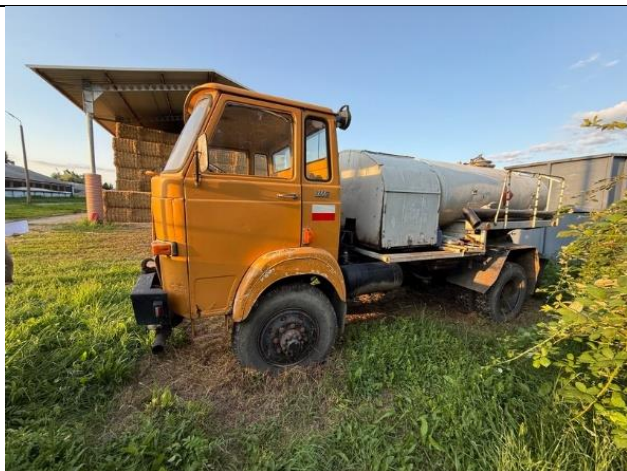
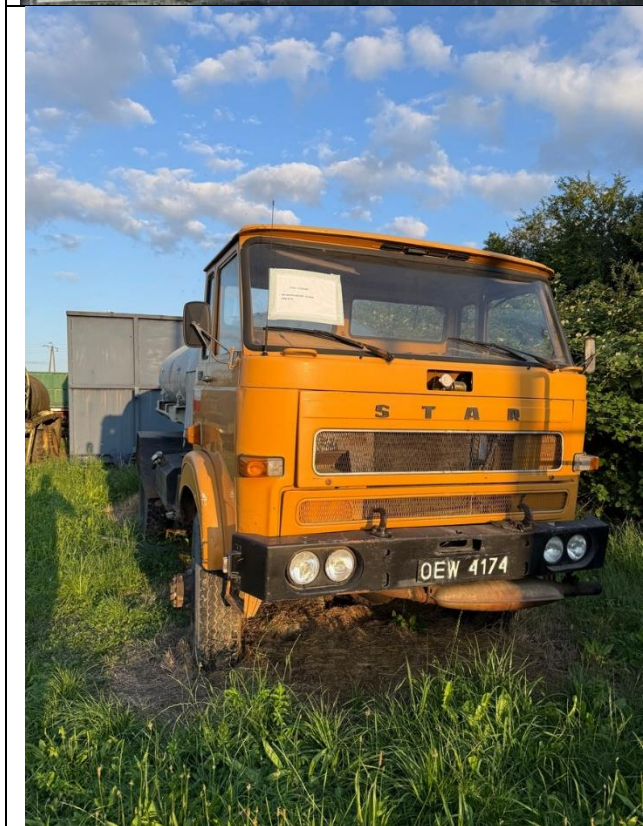
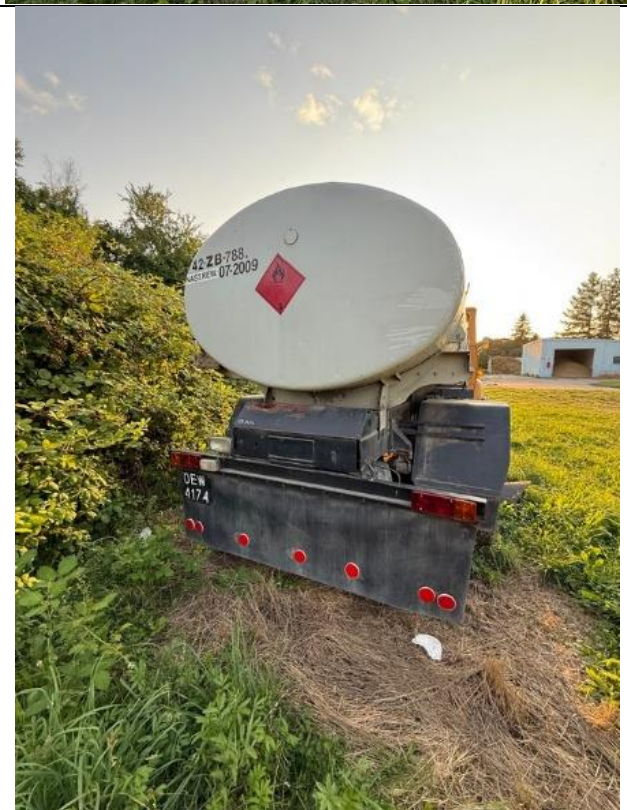
Pojazd wycoofany z użytkowania ze względu na mnie spełnianie aktualnych wymagań dot. przewozu paliw.

Brak: baterii, koła zapasowego, wyposażenie narzędziowe.

Uszkodzone: brak istotnych.

Zużyte: ogumienie 60 – procesy zleżenia, miejscowe zużycie korozyjne elementów kabiny. zanieczyszczone poszycia siedzeń i obić, skrzynia baterii.

Silnik – wymaga przeglądu P”0”

Ukł. napęd. – Wymaga przeglądu i uszczelnienia.

Zawieszenie - wymaga konserwacji.

Inst. elektr. - wymaga przeglądu i konserwacji.

Oblachowanie i rama- szkielet kabiny oraz ściany z korozją otwartą i rama wymagają miejscowej naprawy i konserwacji.

Pojazd dla odzyskania pełnej sprawności technicznej wymagałby wykonania naprawy o zakresie właściwym dla NS oraz konserwacji.
