# ARKUSZ WYCENY Nr 54

| Nr rej./inw | Maszyna /typ | VIN/Nr | Rok produkcji | Masa | Inne |
|---|---|---|---|---|---|
| 1522 | Ładowarka teleskopowa<br>JCB 52450V81417795 | H2X235U043<br>69 | 2008 | 5500 | 62kW/2200 |

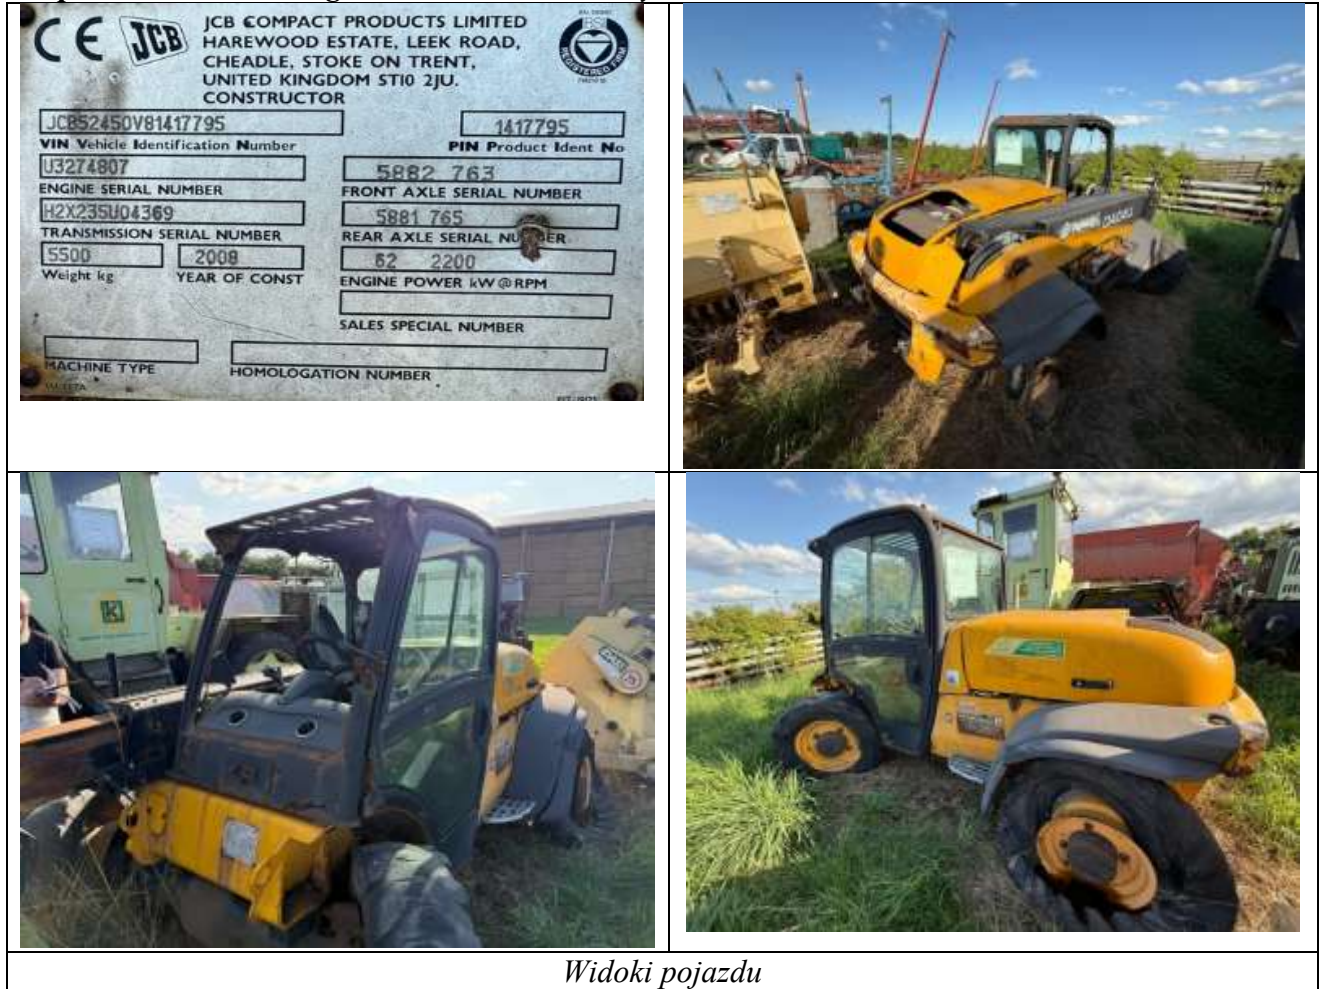
Widoki pojazdu

| P. | Zespół | Opis stanu technicznego |
|---|---|---|
| 1. | Silnik | Niesprawny, awaryjnie uszkodzony, zużyty osprzęt. |
| 2. | Ukł. przen. napędu | Awaryjnie uszkodzony. |
| 3. | Mech.jezdne | Uszkodzony most i układ przeniesienia napędu. Brak koła tylnego kpl. Opony zużyte (100), tarcze kół z obiciami powłok. |
| 4. | Mech. sterowania i sygnalizacji | Całkowite zużycie. |
| 5. | Osprzęt i wyposażenie | W wysokim stopniu zużyty, wycieki oleju. W wysokim stopniu zużyty układ przesuwu wysięgnika i przeguby oraz osprzęt. Wymaga wykonania naprawy i gruntownej konserwacji. Brak łyżki oraz osprzętu. |
| 6. | Kabina, nadwozie i osprzet | Wyposażenie kabiny zużyte – zabrudzenia poszyc. Brak 3 okien. Otarcia powłok lakierniczych, złączenie uszczelnień. Brak wycieraczki, lusterek, p[okrywy maski. Zużyte siedzenie. |
| 8. | Ocena ogólna | Ładowarka eksploatowana intensywnie w różnych warunkach. Awaryjnie uszkodzona. Odbudowa nieopłacalna, kwalifikuje się do likwidacji. Istnieje potencjalna możliwość zagospodarowania podzespołów z rozbiórki, |

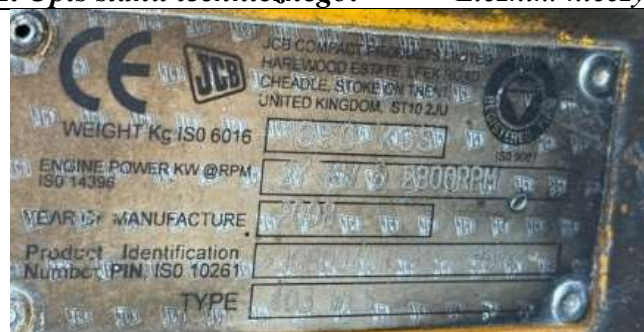
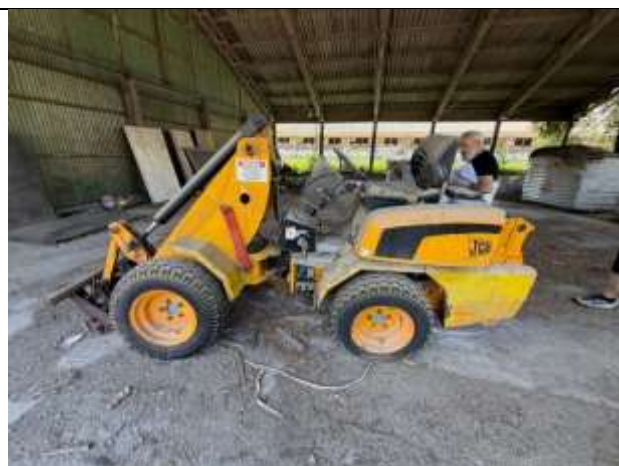
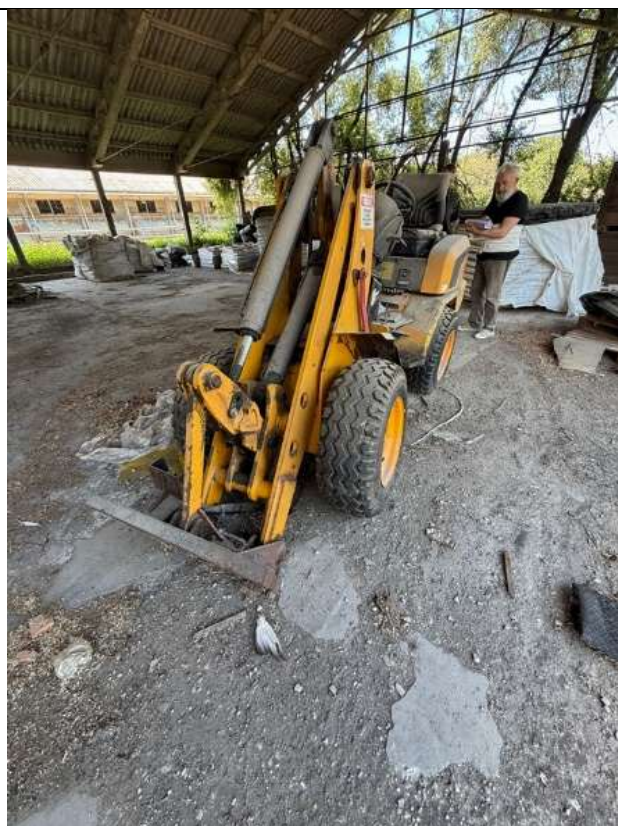
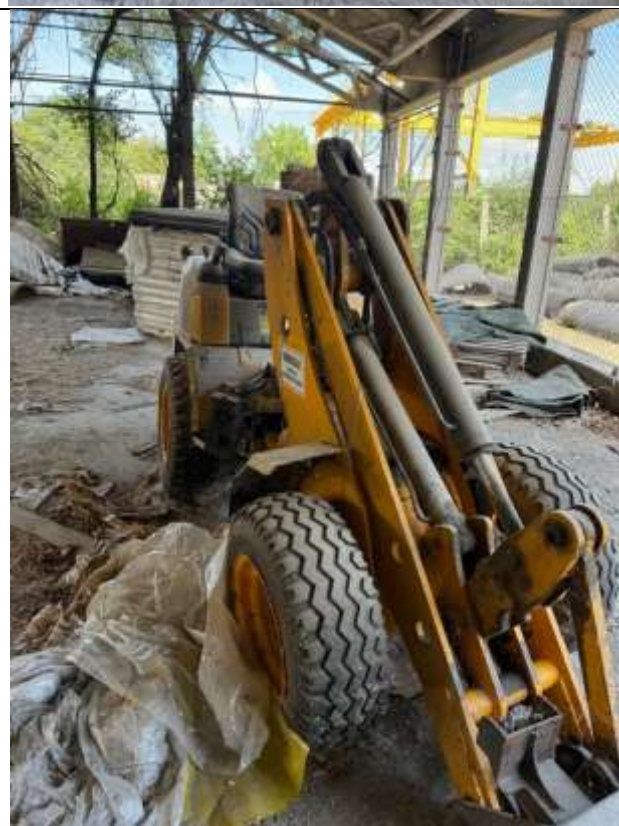
Widoki pojazdu

| 1. | Silnik | Brak silnika z osprzętem. |
| 2. | Ukł. przen. napędu | Wymagałby naprawy. Luzy przegubu oraz mechanizmów przenikiesienia napędu. |
| 3. | Mech.jezdne | Opony zużyte (40), tarcze kół z obiciami powłok. |
| 5. | Osprzęt i wyposażenie | W wysokim stopniu zużyty, wycieki oleju. W wysokim stopniu zużyty układ mocowania osprzętu. Wymaga wykonania naprawy i gruntownej konserwacji. Brak łyżki oraz osprzętu. |
| 6. | Nadwozie i osprzet | Zużyte siedzenie – zabrudzenia poszyć, przetarte. Otarcia powłok lakierniczych. |
| 8. | Ocena ogólna | Ładowarka eksploatowana intensywnie w różnych warunkach. Awaryjnie uszkodzona, zdekompletowana. Odbudowa na granicy opłacalności, |

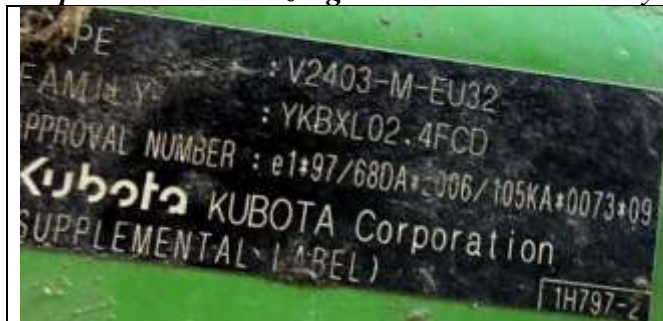
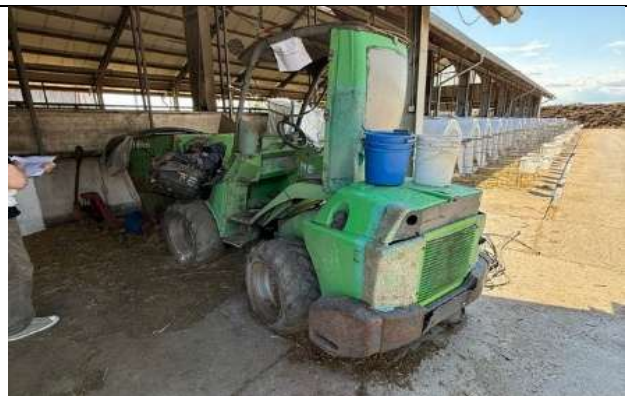
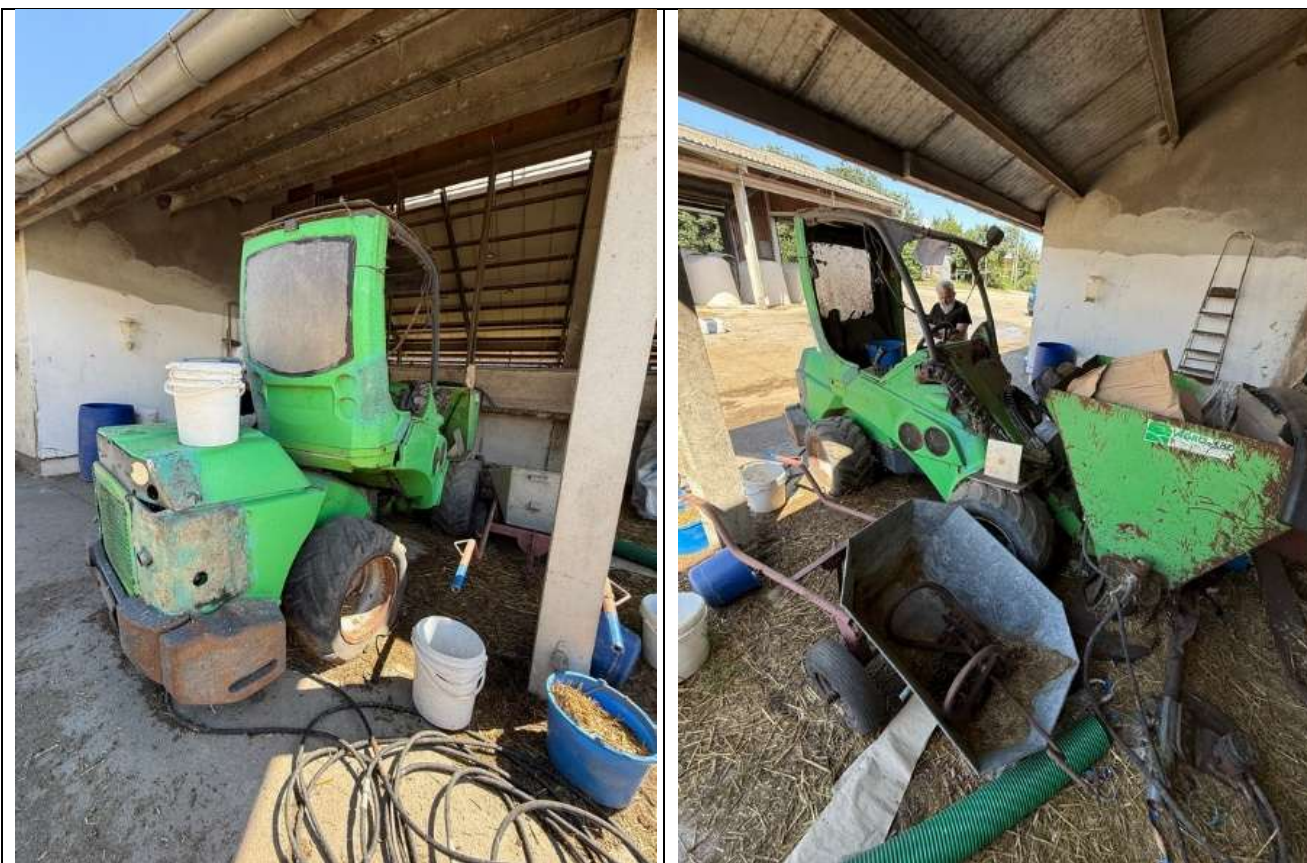
*Widoki pojazdu*

| P. | Zespół | Opis stanu technicznego |
|---|---|---|
| 1. | Silnik | W wysokim stopniu zużyty eksploatacyjnie, mśła sprawność eksploatacyjna. Brak możliwości sprawdzenia. Wyciek oleju, zużyciu osprzęt. Wymaga naprawy o zakresie NG. |
| 2. | Ukł. przen. napędu | Wymaga naprawy. Luzy przegubu oraz mechanizmów przeniesienia napędu. |
| 3. | Mech.jezdne | Opony zużyte, tarcze kół z obiciami powłok. |
| 5. | Osprzęt i wyposażenie | W wysokim stopniu zużyty, wycieki oleju. W wysokim stopniu zużyty układ mocowania osprzętu. Wymaga wykonania naprawy i gruntownej konserwacji. Brak łożysk oraz osprzętu. |
| 6. | Kabina i osprzet | Zużyte uszczelnienia, zdekompletowana, zużyte siedzenie – zabrudzenia poszyć, przetarte. Otarcia powłok lakierniczych. |
| 8. | Ocena ogólna | Ładowarka eksploatowana intensywnie w różnych warunkach. Od lat wyłączona z użytkowania. Dla przywrócenia wartości użytkowej wymaga wykonania naprawy o zakresie odbudowy. |

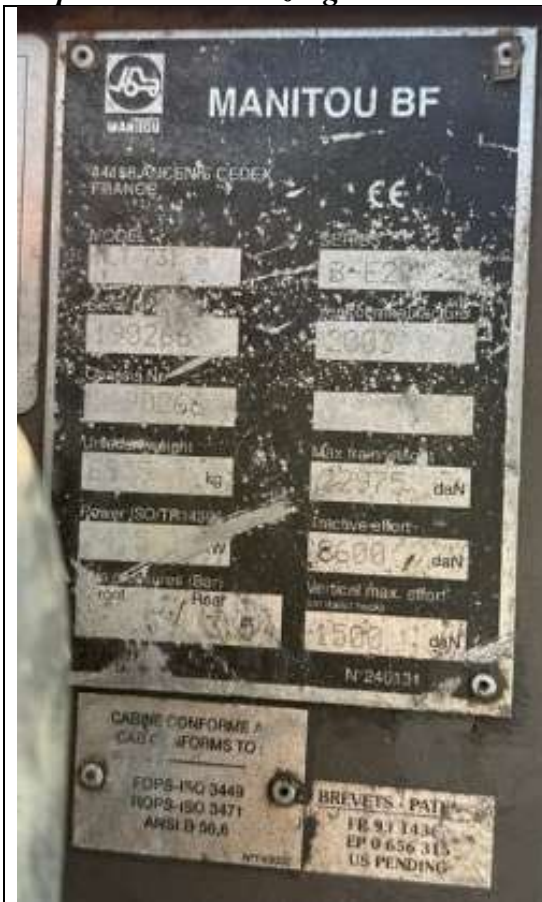
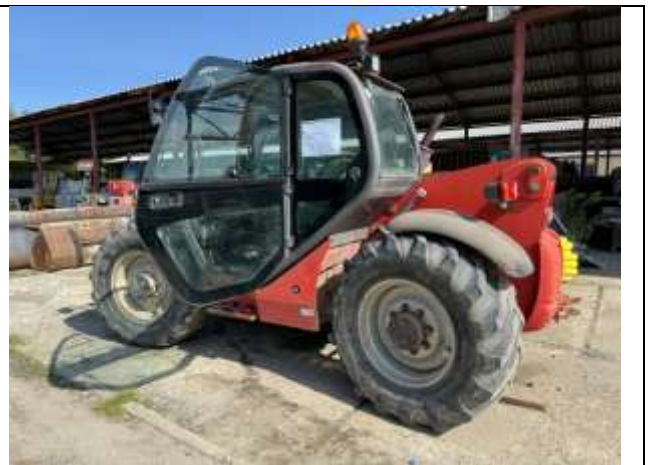
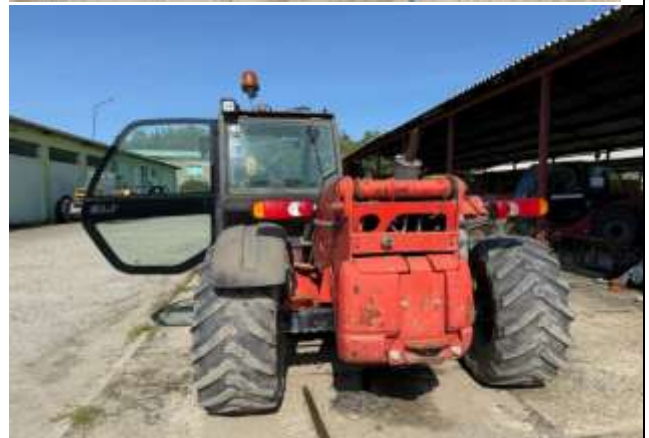
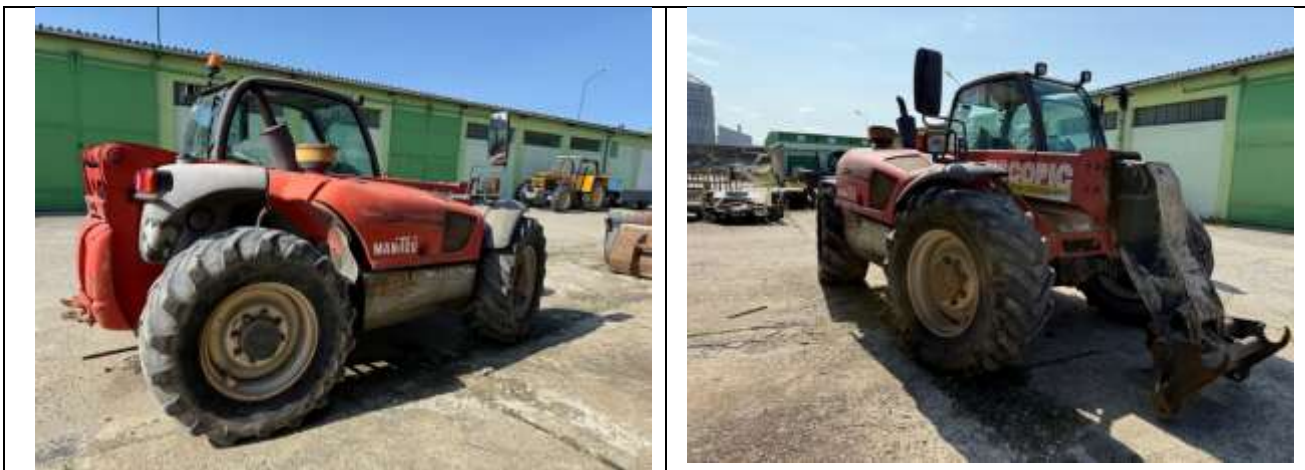
| P. | Zespół | Opis stanu technicznego |
|---|---|---|
| 1. | Silnik | Eksplloatowany w trudnych warunkach i pod wysokimi obciążeniami. Oznaki niewłaściwego spalania, miejscowe wycieki oleju. Dla odzyskania pełnej sprawności technicznej wymagałby wykonania naprawy o zakresie NG. |
| 2. | Ukł. przen. napędu | Wymaga przeglądu i uszczelnienia. |
| 3. | Mech. Jezdne | Opony zużyte (100) do wymiany, tarcze kół z obiciami powłok. |
| 5. | Osprzęt i wyposażenie | W wysokim stopniu zużyty, wycieki oleju z instalacji hydrauliki. W wysokim stopniu zużyty układ przesuwu wysięgnika i przeguby oraz osprzęt. Wymaga wykonania naprawy i gruntownej konserwacji. Łyżki w wysokim stopniu zużyte, regenerowany lemiesz oraz wzmocnienia zastrzałów |
| 6. | Kabina, nadwozie i osprzęt | Wyposażenie kabiny częściowo zużyte – zabrudzenia poszyć, przeaarte. Otarcia powłok lakierniczych oraz szyb, częściowe zleżenie uszczelnień. |
| 8. | Ocena ogólna | Ładowarka eksploatowana intensywnie w różnych warunkach. Dla odzyskania pełnej sprawności technicznej wymaga wykonania naprawy o zakresie NG w tym konserwacji i wymiany ogumienia. |

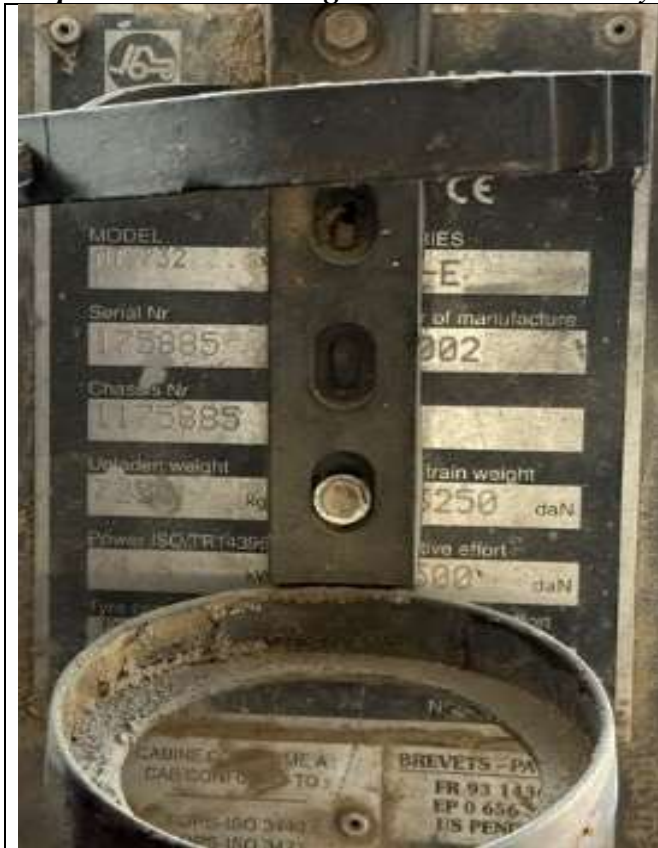
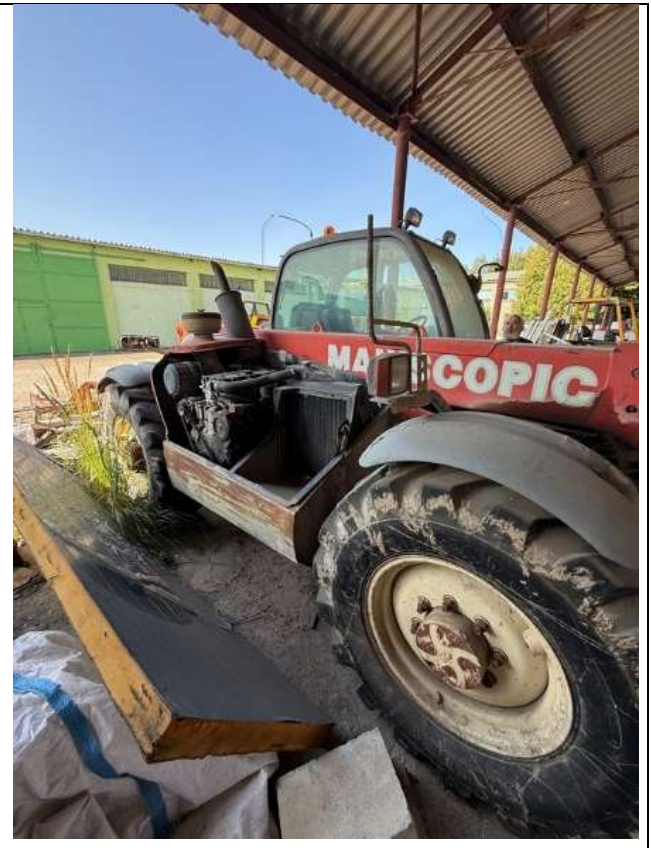
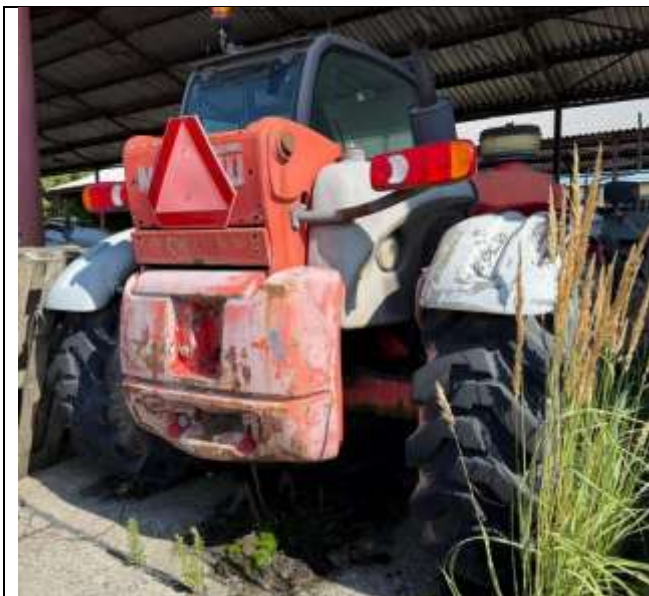
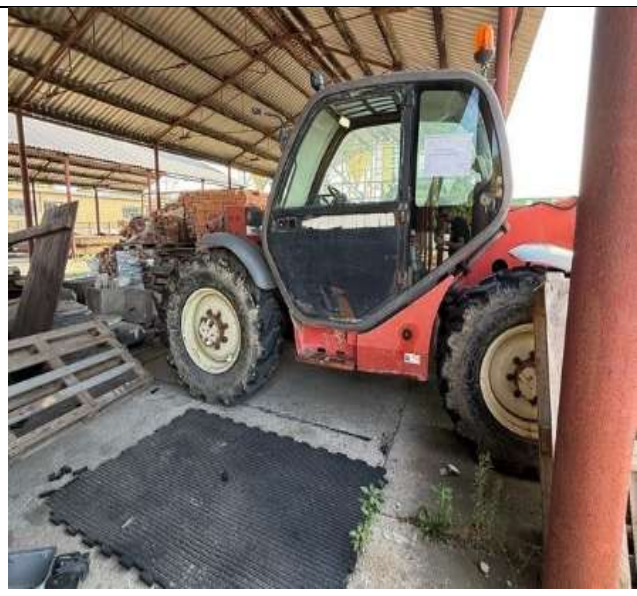
| P. | Zespół | Opis stanu technicznego |
|---|---|---|
| 1. | Silnik | Eksplloatowany w trudnych warunkach i pod wysokimi obciążeniami. Oznaki niewłaściwego spalania, miejscowe wycieki oleju. Dla odzyskania pełnej sprawności technicznej wymagałby wykonania naprawy o zakresie NG. |
| 2. | Ukł. przen. napędu | Wymaga przeglądu i uszczelnienia. |
| 3. | Mech. Jezdne | Opony zużyte (60), tarcze kół z obiciami powłok. |
| 5. | Osprzęt i wyposażenie | W wysokim stopniu zużyty, wycieki oleju z instalacji hydrauliki. W wysokim stopniu zużyty układ przesuwu wysięgnika i przeguby oraz osprzęt. Wymaga wykonania naprawy i gruntownej konserwacji. Łyżkas w wysokim stopniu zużyte a regenerowany lemiesz oraz wzmocnienia zastrzałów |
| 6. | Kabina, nadwozie i osprzęt | Wyposażenie kabiny w wysokim stopniu zużyte – zabrudzenia poszyć, przeaarte. Otarcia powłok lakierniczych oraz szyb, częściowe zleżenie uszczelnień. Nie w pełni sprawmny osprzt. Regenerowany błotnik. Brak okna. |
| 8. | Ocena ogólna | Ładowarka eksplloatowana intensywnie w różnych warunkach. Dla odzyskania pełnej sprawności technicznej wymaga wykonania naprawy o zakresie NG w tym konserwacji i wymiany ogumienia. |

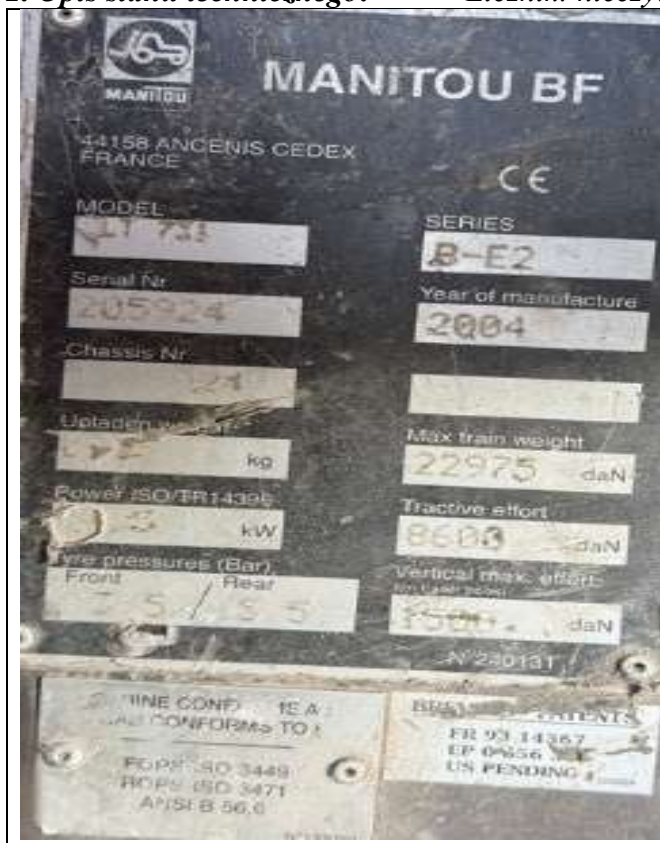
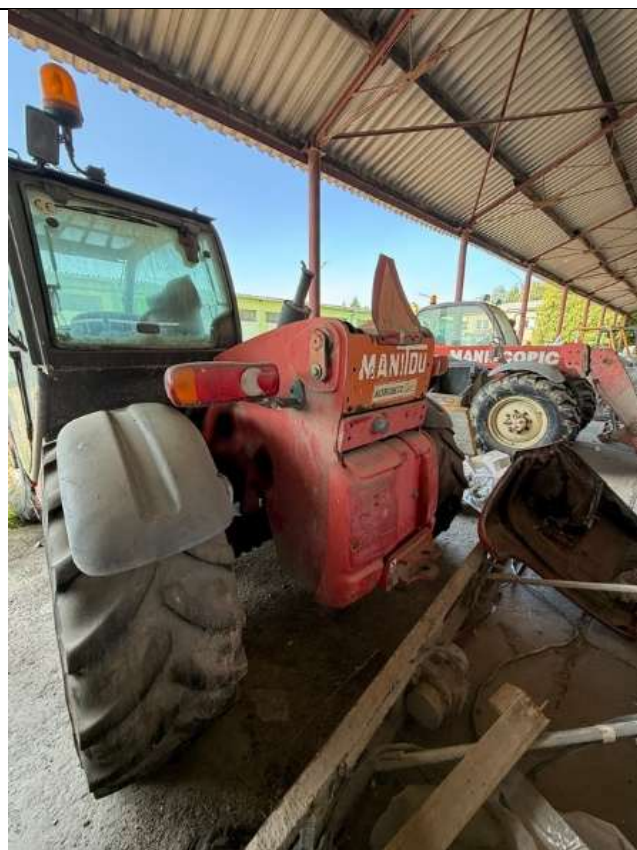
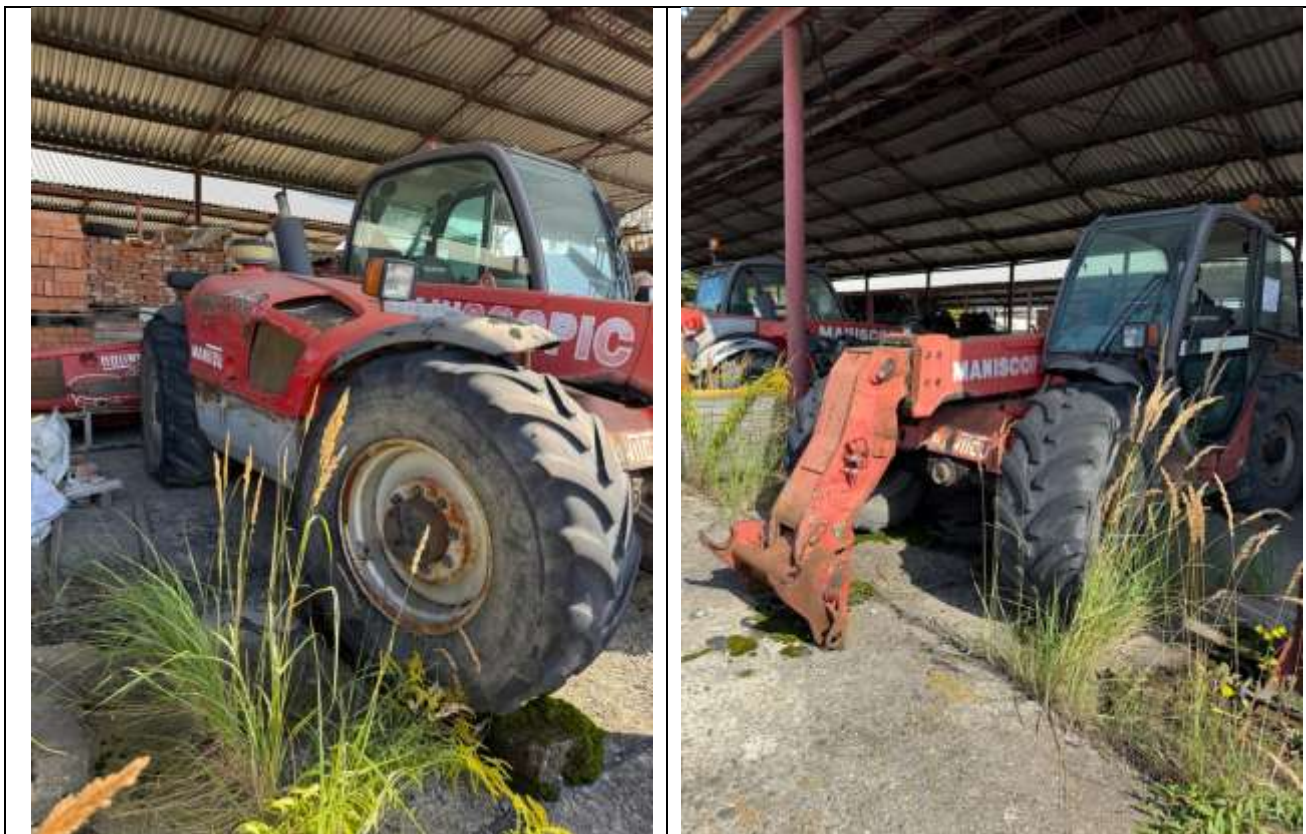
| P. | Zespół | Opis stanu technicznego |
|---|---|---|
| 1. | Silnik | Eksplloatowany w trudnych warunkach i pod wysokimi obciążeniami. Oznaki niewłaściwego spalania, miejscowe wycieki oleju. Wysokie zużycie osprzętu. Dla odzyskania pełnej sprawności technicznej wymagałby wykonania naprawy o zakresie NG. |
| 2. | Ukł. przen. napędu | Wymaga przeglądu i uszczelnienia. |
| 3. | Mech. Jezdne | Opony zużyte (100), tarcze kół z obiciami powłok. |
| 5. | Osprzęt i wyposażenie | W wysokim stopniu zużyty, wycieki oleju z instalacji hydrauliki. W wysokim stopniu zużyty układ przesuwu wysięgnika i przeguby oraz osprzęt. Regenerowanie ramię. Wymaga wykonania naprawy i gruntownej konserwacji. Łyżka w wysokim stopniu zużyta regenerowany lemiesz oraz wzmocnienia zastrzałów |
| 6. | Kabina, nadwozie i osprzęt | Wyposażenie kabiny w wysokim stopniu zużyte – zabrudzenia poszyc, przeaarte. Otarcia powłok lakierniczych oraz szyb, częściowe zleżenie uszczelnień. Nie w pełni sprawny osprzt. Brak okna. |
| 8. | Ocena ogólna | Ładowarka eksploatowana intensywnie w różnych warunkach. Dla odzyskania pełnej sprawności technicznej wymaga wykonania naprawy o zakresie NG w tym konserwacji i wymiany ogumienia. |

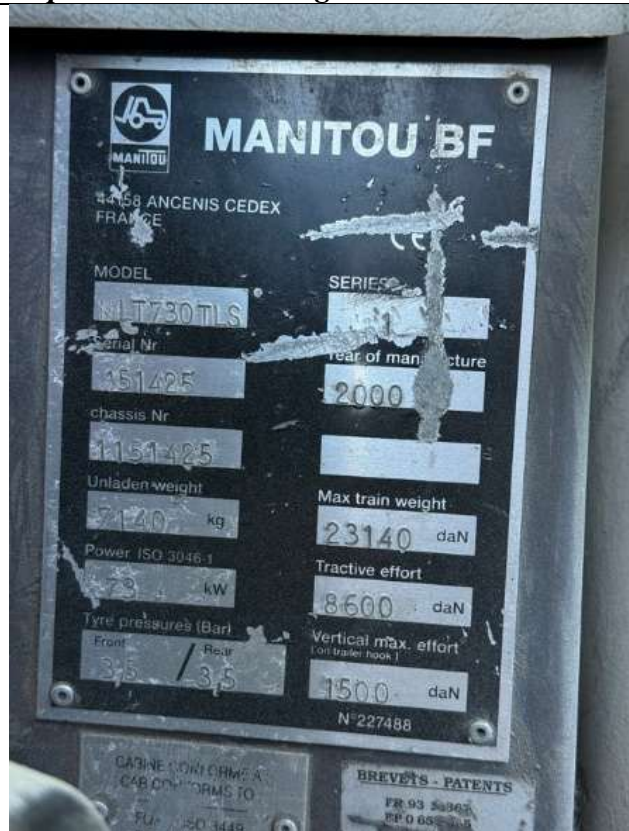
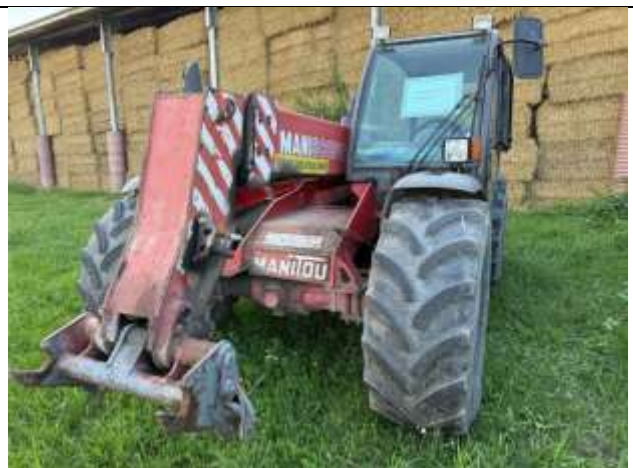
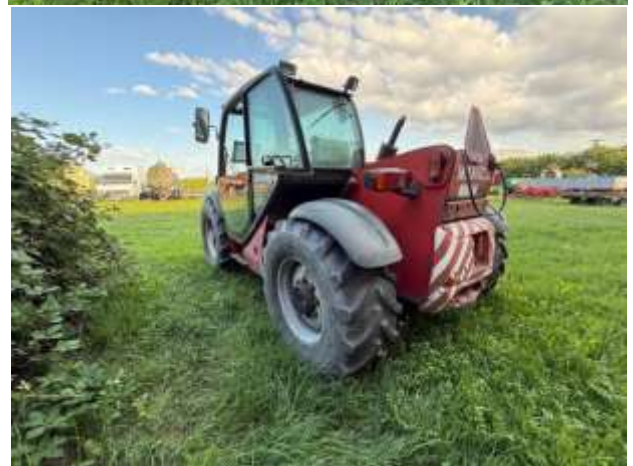
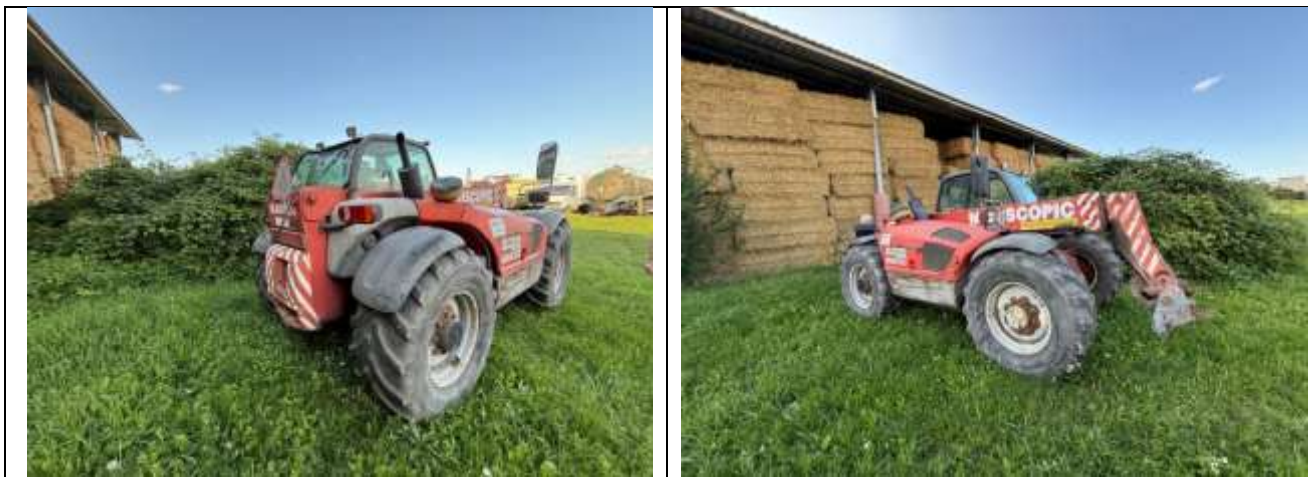
| P. | Zespół | Opis stanu technicznego |
|---|---|---|
| 1. | Silnik | Eksplloatowany w trudnych warunkach i pod wysokimi obciążeniami. Oznaki niewłaściwego spalania, miejscowe wycieki oleju. Dla odzyskania pełnej sprawności technicznej wymagałby wykonania naprawy o zakresie NG. |
| 2. | Ukł. przen. napędu | Wymaga przeglądu i uszczelnienia. |
| 3. | Mech. Jezdne | Opony zużyte (100) do wymiany, tarcze kół z obiciami powłok. |
| 5. | Osprzęt i wyposażenie | W wysokim stopniu zużyty, wycieki oleju z instalacji hydrauliki. W wysokim stopniu zużyty układ przesuwu wysięgnika i przeguby oraz osprzęt. Wymaga wykonania naprawy i gruntownej konserwacji. Łyżki w wysokim stopniu zużyte, regenerowany lemiesz oraz wzmocnienia zastrzałów |
| 6. | Kabina, nadwozie i osprzęt | Wyposażenie kabiny częściowo zużyte – zabrudzenia poszyć, przeaarte. Otarcia powłok lakierniczych oraz szyb, częściowe zleżenie uszczelnień. |
| 8. | Ocena ogólna | Ładowarka eksploatowana intensywnie w różnych warunkach. Dla odzyskania pełnej sprawności technicznej wymaga wykonania naprawy o zakresie NG w tym konserwacji i wymiany ogumienia. |

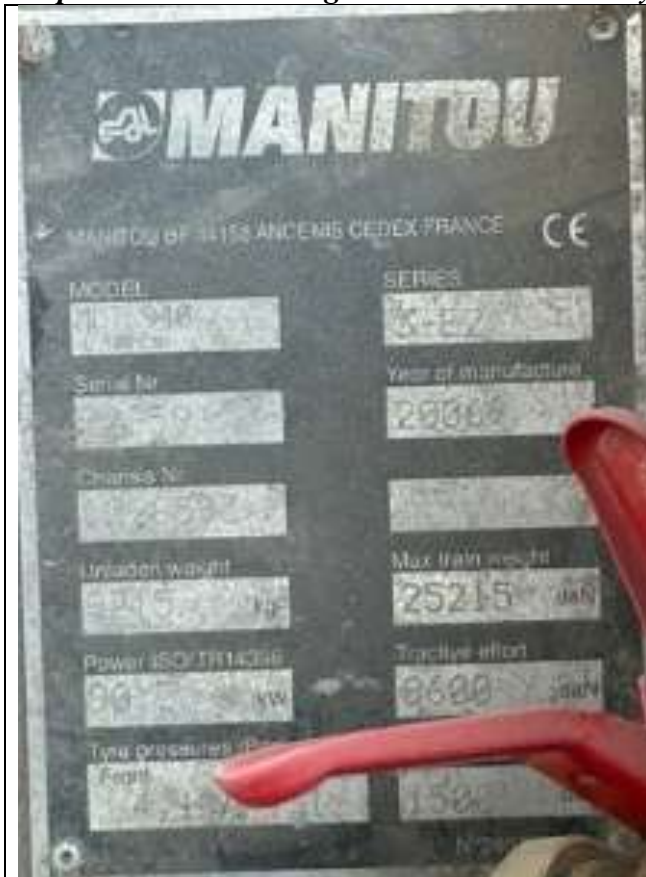
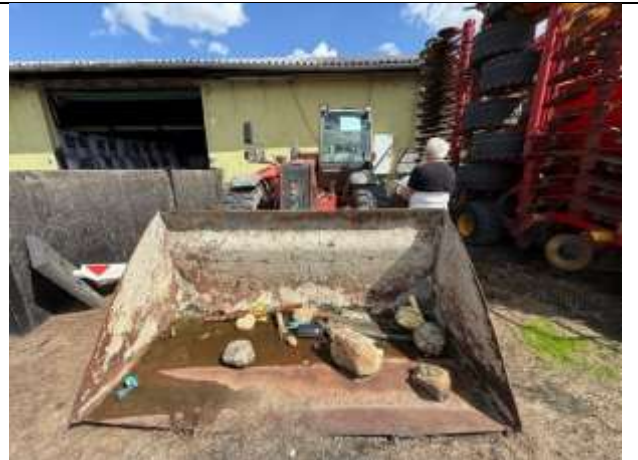
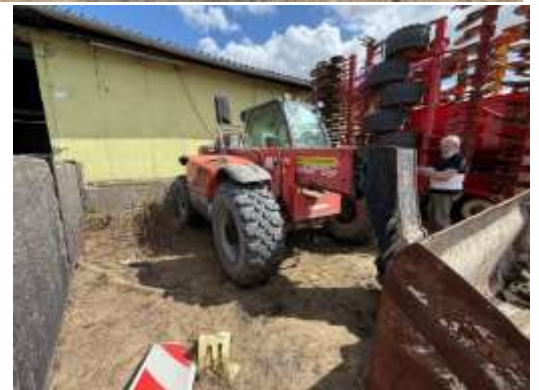
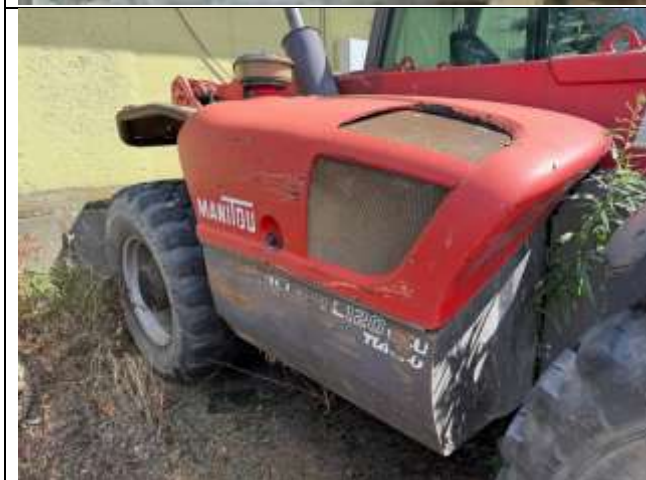
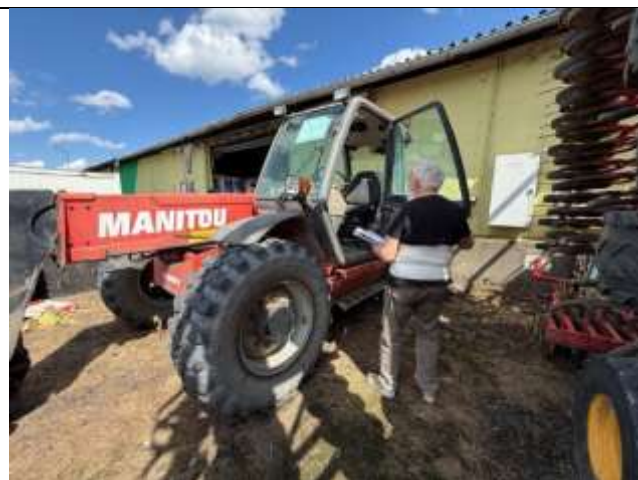
| P. | Zespół | Opis stanu technicznego |
|---|---|---|
| 1. | Silnik | Eksplloatowany w trudnych warunkach i pod wysokimi obciążeniami. Oznaki niewłaściwego spalania, miejscowe wycieki oleju. Dla odzyskania pełnej sprawności technicznej wymagałby wykonania naprawy o zakresie NG. |
| 2. | Ukł. przen. napędu | Wymaga przeglądu i uszczelnienia. |
| 3. | Mech. Jezdne | Opony zużyte (P40) (T80), tarcze kół z obiciami powłok. |
| 5. | Osprzęt i wyposażenie | W wysokim stopniu zużyty, wycieki oleju z instalacji hydrauliki. W wysokim stopniu zużyty układ przesuwu wysięgnika i przeguby oraz osprzęt. Wymaga wykonania naprawy i gruntownej konserwacji. Łyżka w wysokim stopniu zużyta, regenerowany lemiesz oraz wzmocnienia zastrzałów. |
| 6. | Kabina, nadwozie i osprzęt | Wyposażenie kabiny częściowo zużyte – zabrudzenia poszyć, przeaarte. Otarcia powłok lakierniczych oraz szyb, częściowe zleżenie uszczelnień. |
| 8. | Ocena ogólna | Ładowarka eksploatowana intensywnie w różanych warunkach. Dla odzyskania pełnej sprawności technicznej wymaga wykonania naprawy o zakresie NG w tym konserwacji. |

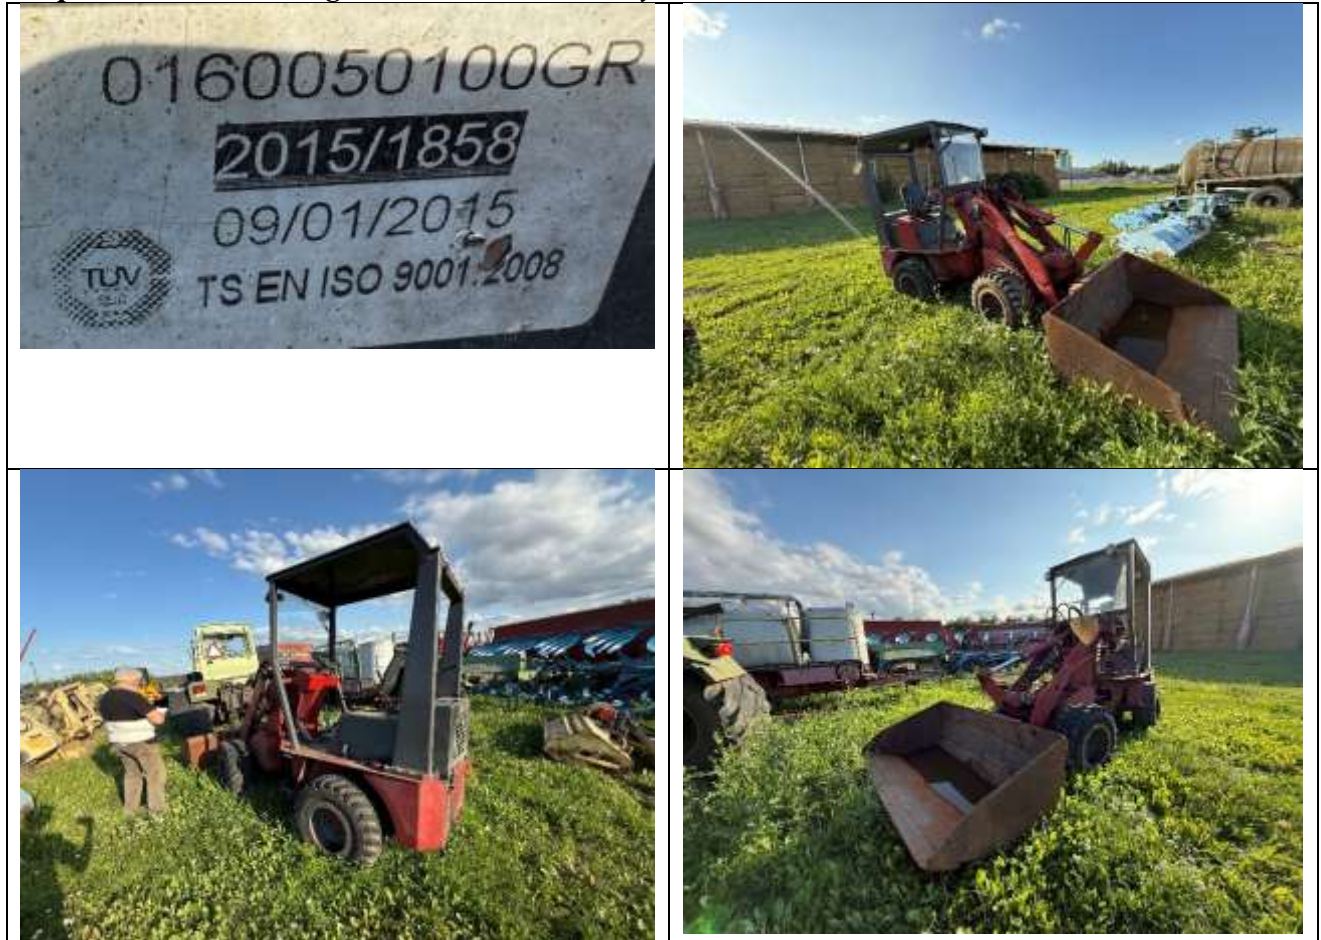
| P. | Zespół | Opis stanu technicznego |
|---|---|---|
| 1. | Silnik | Eksplloatowany w trudnych warunkach i pod wysokimi obciążeniami. Oznaki niewłaściwego spalania, miejscowe wycieki oleju. Dla odzyskania pełnej sprawności technicznej wymagałby wykonania naprawy o zakresie NG. |
| 2. | Ukł. przen. napędu | Wymaga przeglądu i uszczelnienia. |
| 3. | Mech. Jezdne | Opony zużyte (80), tarcze kół z obiciami powłok. |
| 5. | Osprzęt i wyposażenie | W wysokim stopniu zużyty, wycieki oleju z instalacji hydrauliki. W wysokim stopniu zużyty zespół posadowienia łyżki. Wymaga wykonania naprawy i gruntownej konserwacji. Łyżka w wysokim stopniu zużyte, regenerowany lemiesz. |
| 6. | Kabina, nadwozie i osprzęt | Wyposażenie kabiny częściowo zużyte – zabrudzenia poszyc, przeaarte siedzisko. Otarcia powłok lakierniczych oraz szyb, częściowe zleżenie uszczelnień. |

| 8. | Ocena ogólna | Ładowarka eksploatowana intensywnie w różnych warunkach. Dla odzyskania pełnej sprawności technicznej wymaga wykonania naprawy o zakresie NG w tym konserwacji i wymiany ogumienia. |

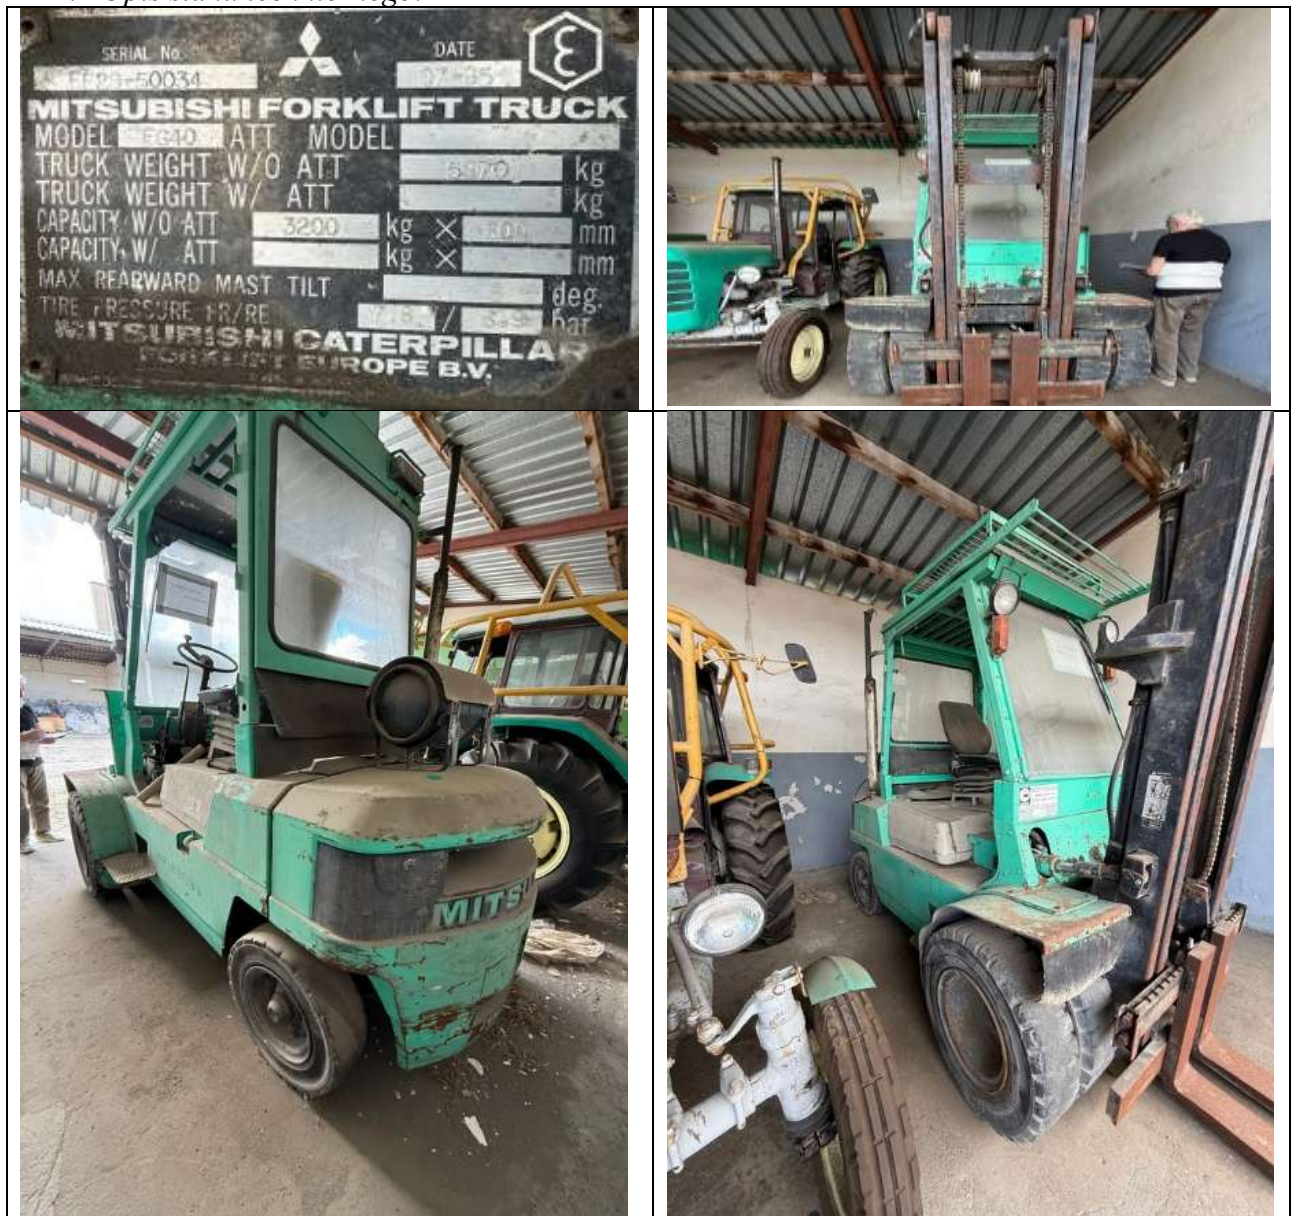
Zużyte: boieżnie kół, kwalifikują się do wymiany.

Uszkodzone: pęknięta szyba.

Silnik – w3 wysokim stop[niu wypracowany. Wymaga wykopnania naprawy o zakresie NG. Stan oinstalacjoi gazowej nieznany.

Inst. hydr. – obniżona sprawność, wycieki.

Instalacja ham. – wymaga naprawy.

Inst. elektr. – wymaga naprawy, zużyta bateria.

Ukł. kierowniczy – wymaga naprawy i regulacji.

Kolumna – wypracowane prowadnice, łańcuchy do wymiany..

Nadwozie oraz powłoki lakiernicze z uszkodzeniami, ogniska korozji.

Wózek wymaga naprawy o zakresie NG.

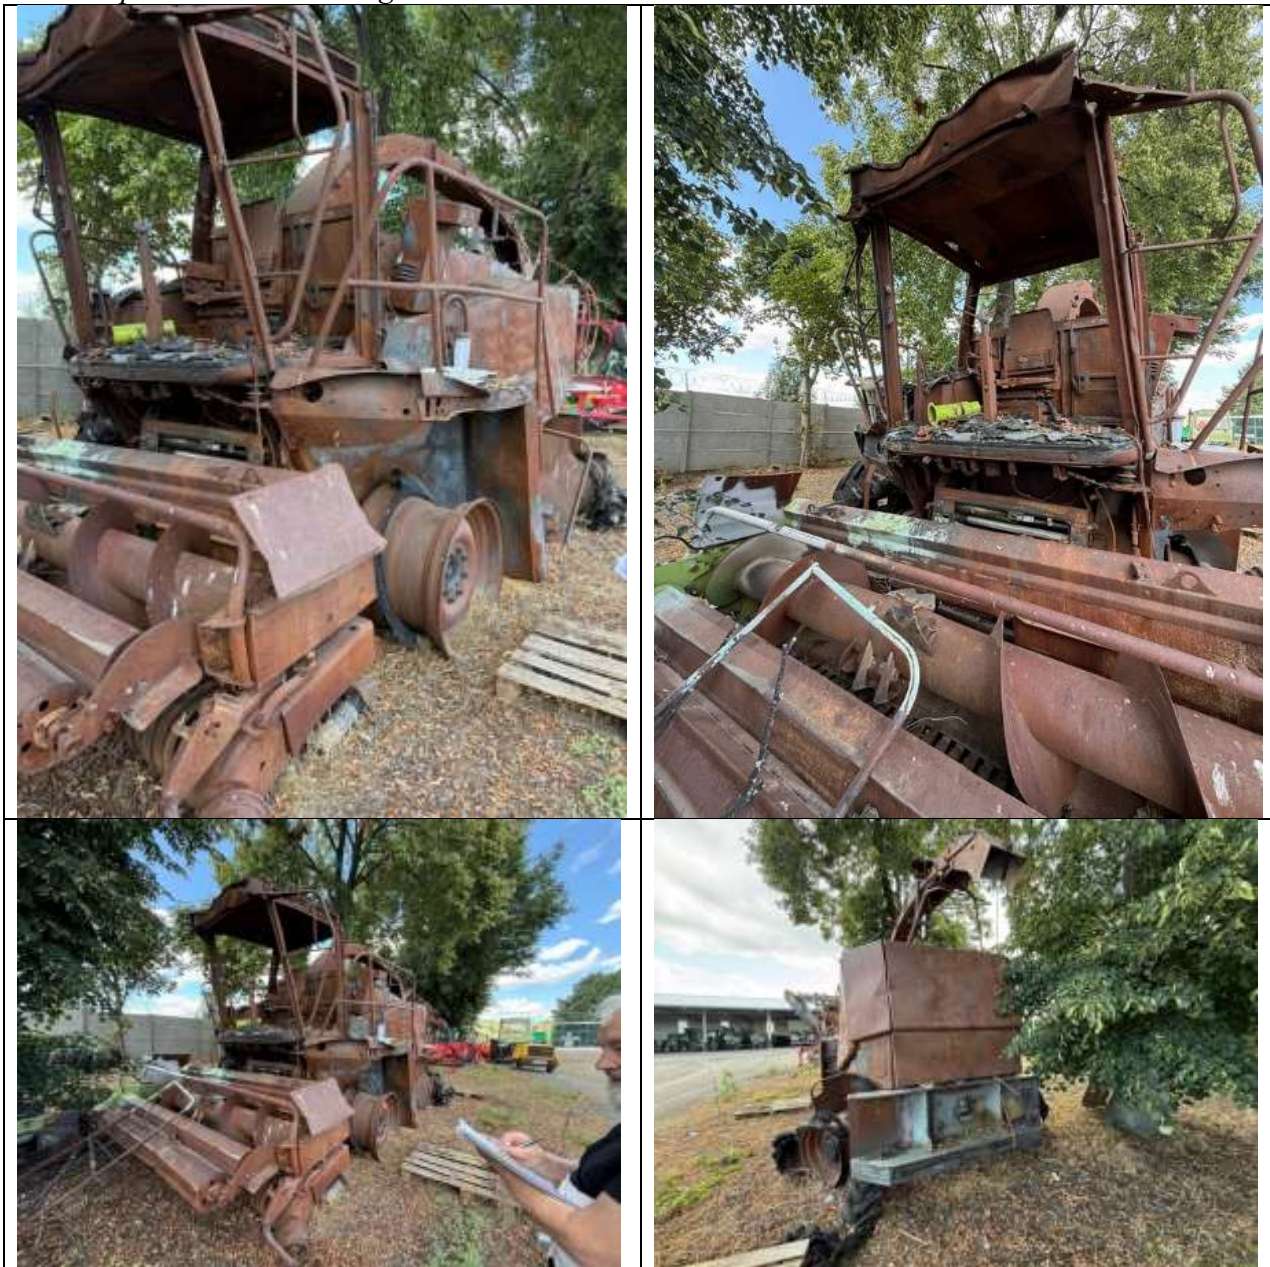
Sieczkarnia uległa całkowitemu spaleni w czasie zbioru zielonki./ Plomień obiał całą maszynę, na skutek czego wszystkie podzespoły uległy przegrzaniu i nie nadają się do powtórne go wykorzystania.

Maszyna kwalifikuje się do likwidacji mi złomowania.
