# ARKUSZ WYCENY Nr 54

| Nr rej./inw | Maszyna /typ | VIN/Nr | Rok produkcji | Masa | Inne |
|---|---|---|---|---|---|
| 1522 | Ładowarka teleskopowa<br>JCB 52450V81417795 | H2X235U043<br>69 | 2008 | 5500 | 62kW/2200 |

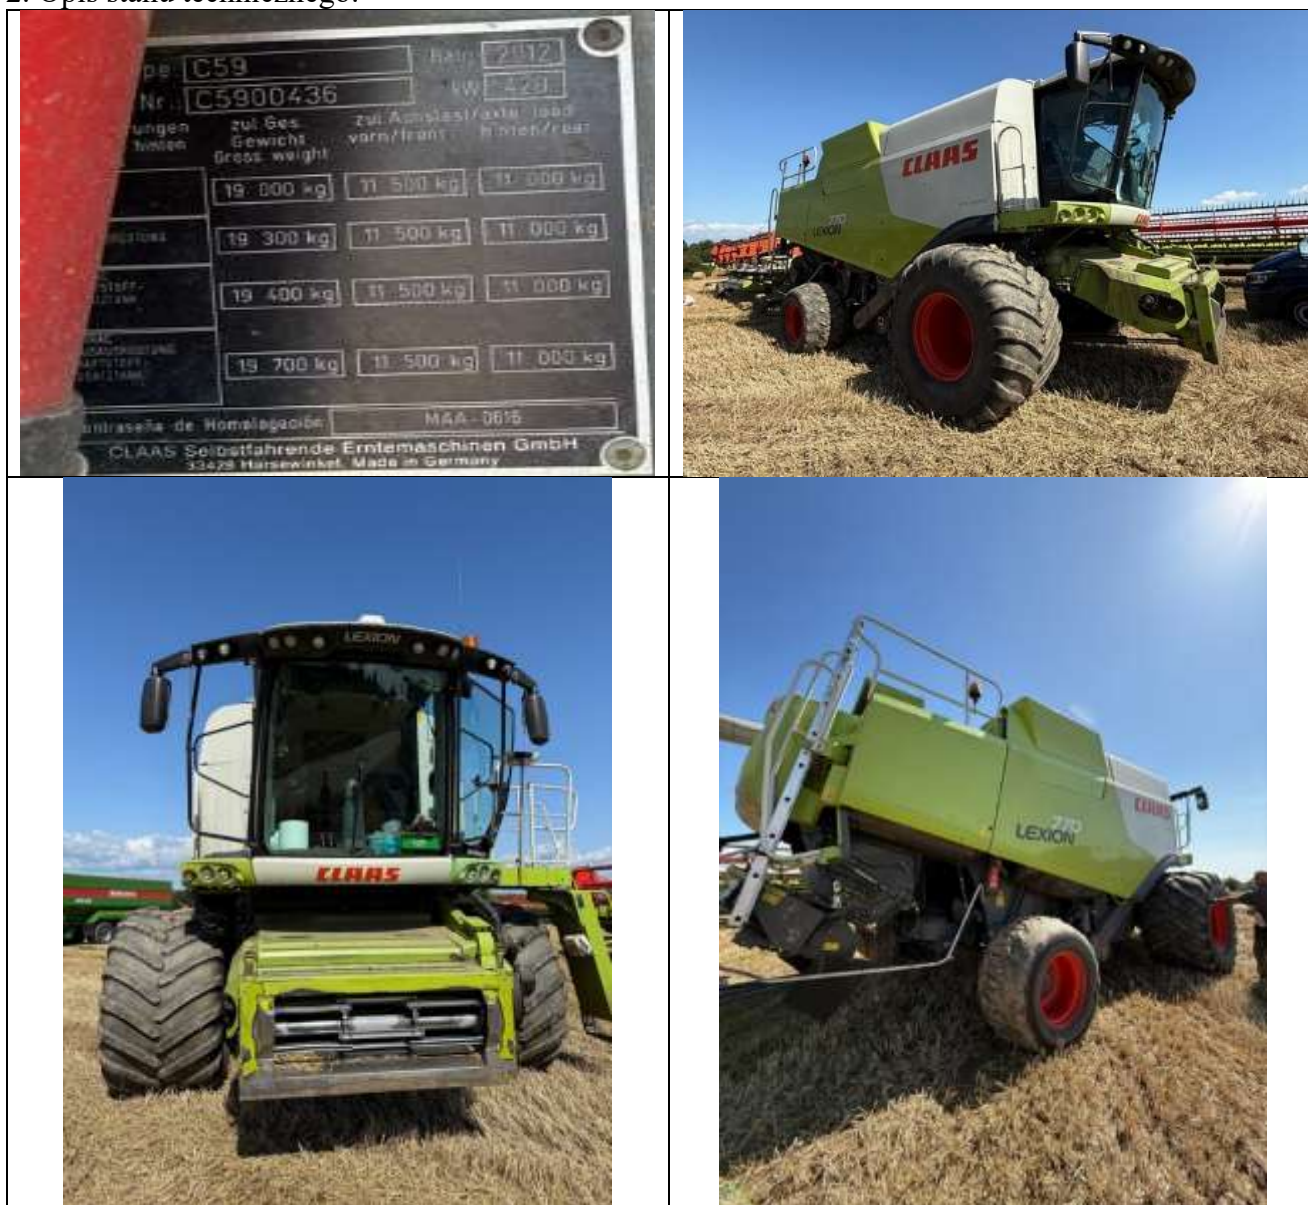
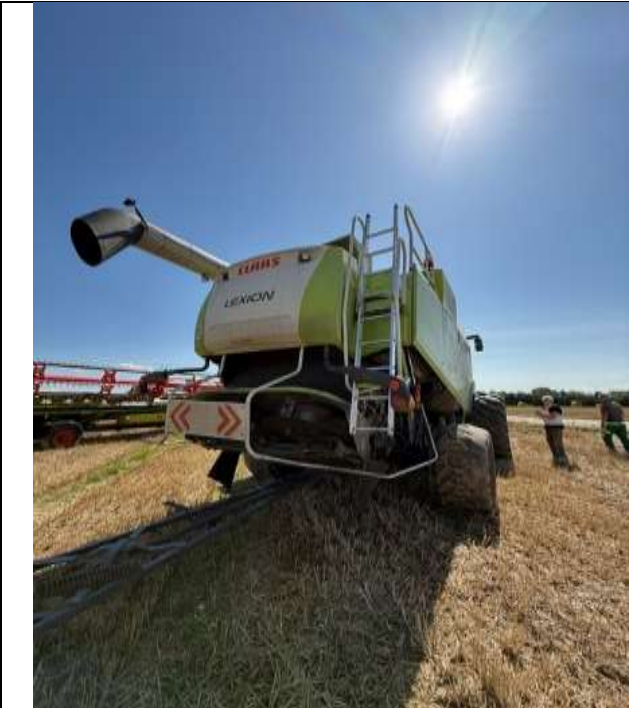
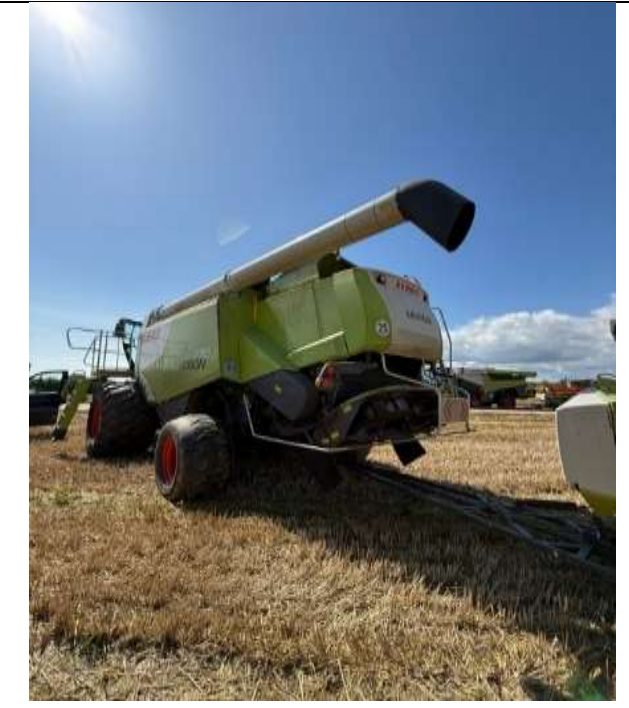
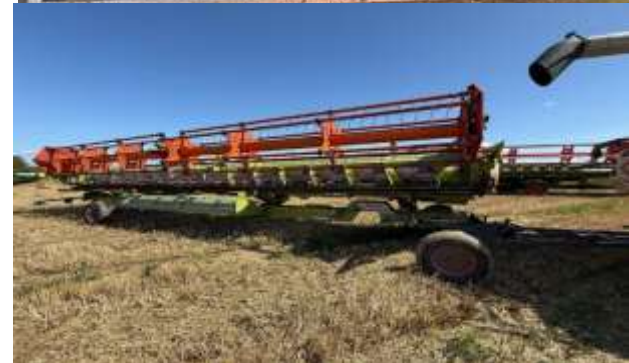
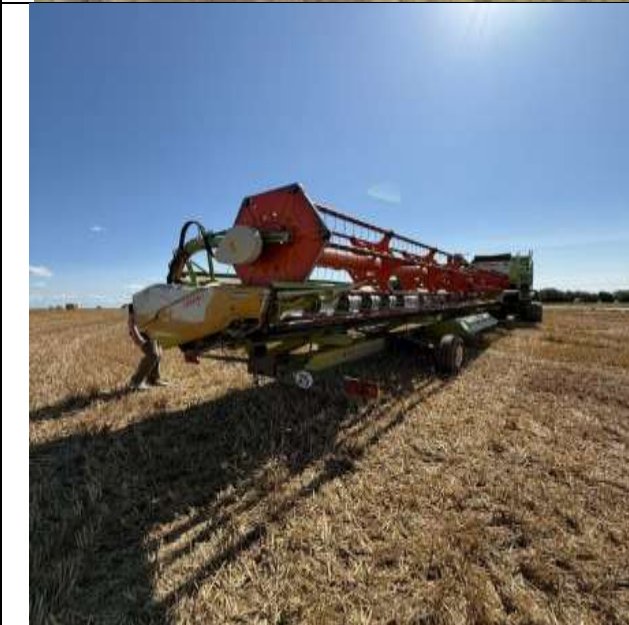
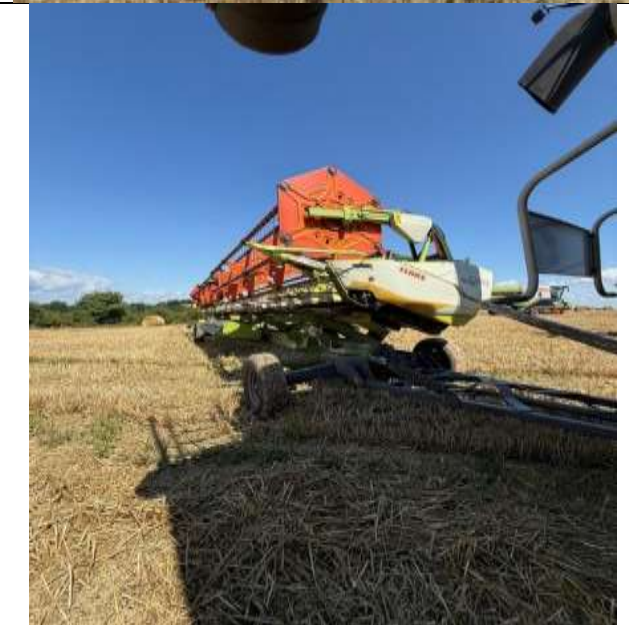
| L.p. | Zespół | Opis stanu technicznego |
|---|---|---|
| 1. | Silnik | Bez oznak nietypowego lub ponadnormatywnego zużycia. Szczelny bez wycieków. Aktualnie w użytkowaniu. |
| 3. | Mech.jezdne | Opony przednie (ok. 60%). Tylne 100%. |
| 4. | Mech. sterowania i sygnalizacji | Układy hamowania, kierowania, sygnalizacji wymagają wykonania przeglądów i regulacji. |
| 5. | Osprzęt | Młocarnia i podzespoły czyszczenia sprawne eksploatacyjnie. Sieczkarnia wymaga naprawy – ramię rzutnika wyłamane. Heder oraz wózek w pełni sprawne z oznakami znacznego zużycia technicznego. Osłona napędu po regeneracji. Sygnalizacja sprawna. |
| 6. | Kabina i obdachowanie | Bez oznak nietypowego lub ponadnormatywnego zużycia. Podzespoły i wyposażenie wymagają wykonania przeglądu i konserwacji. Miejscowe zużycie korozyjne obdachowania, wymaga konserwacji. |
| 7. | Ocena ogólna | Kombajn o znanej historii eksploatacji. Częściowo wykorzystywany do zbioru kukurydzy (ok. 1/3 czasu pracy), stąd wyższy od przeciętnego poziom zużycia podzespołów roboczych. Stan techniczny określa się, jako „dobry” (4/5). Wysoki poziom eksploatacji i konserwacji. |

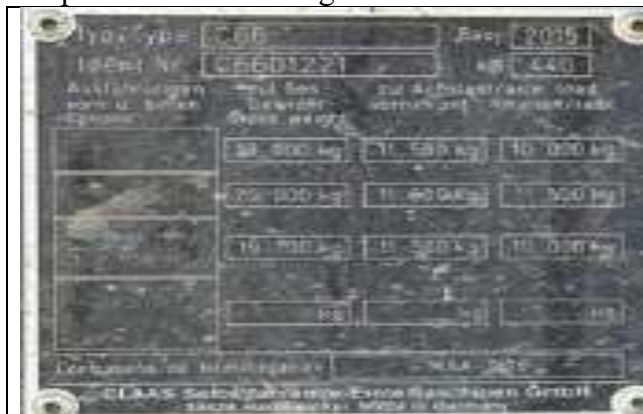
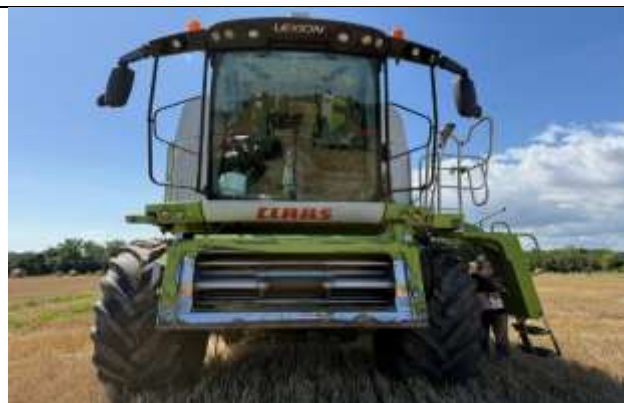
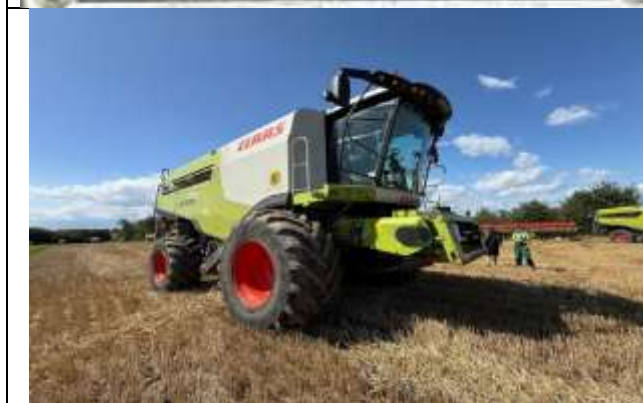
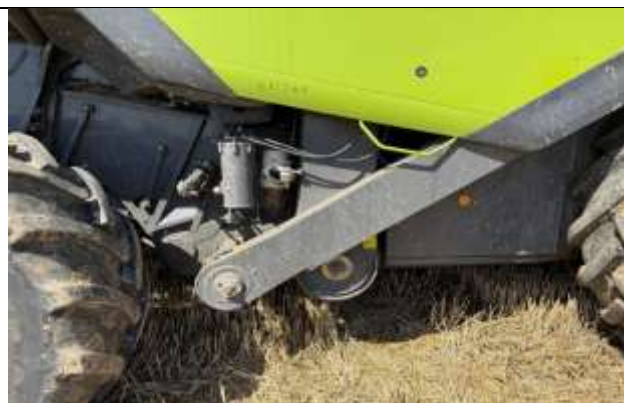
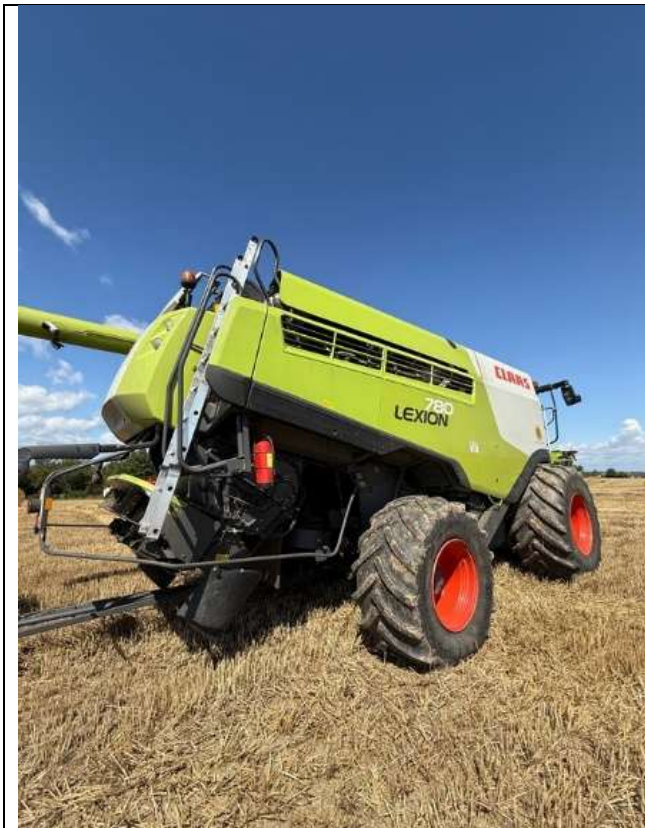
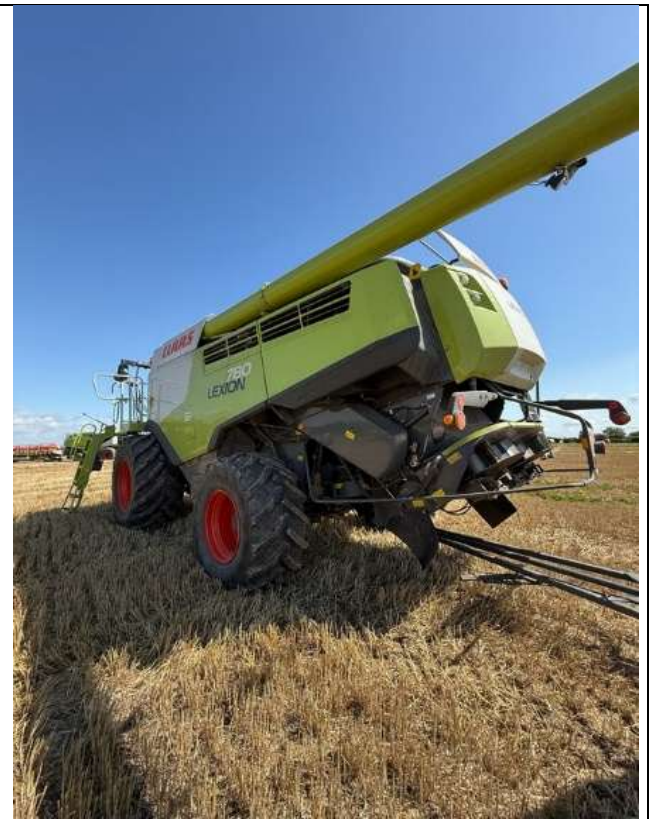
| L.p. | Zespół | Opis stanu technicznego |
|---|---|---|
| 1. | Silnik | Bez oznak nietypowego lub ponadnormatywnego zużycia. Szczelny bez wycieków. Aktualnie w użytkowaniu. |
| 3. | Mech.jezdne | Opony przednie (ok. 70%). Tylne ok. 50%. Wózek ok. 40%. |
| 4. | Mech. sterowania i sygnalizacji | Układy hamowania, kierowania, sygnalizacji wymagają wykonania przeglądów i regulacji. |
| 5. | Osprzęt | Młocarnia i podzespoły czyszczenia sprawne eksploatacyjnie. Sieczkarnia wymaga naprawy – ramię rzutnika wyłamane. Heder oraz wózek w pełni sprawne z oznakami częściowego zużycia technicznego. Osłona napędu po regeneracji. Sygnalizacja sprawna. |
| 6. | Kabina i oblachowanie | Bez oznak nietypowego lub ponadnormatywnego zużycia. Podzespoły i wyposażenie wymagają wykonania przeglądu i konserwacji. Miejscowe zużycie korozyjne oblachowania, wymaga konserwacji. |
| 7. | Ocena ogólna | Kombajn o znanej historii eksploatacji. Częściowo wykorzystywany do zbioru kukurydzy (ok. 1/3 czasu pracy), stąd wyższy od przeciętnego poziom zużycia podzespołów roboczych. Stan techniczny określa się, jako „dobry” (4/5). Wysoki poziom eksploatacji i konserwacji. |
