FIN: TMBEA6NJ1LZ095353

Zustandsbericht

- Protokoll der Fahrzeugbewertung -

Berichts-Nr: 6511978
 vom: 30.03.2024

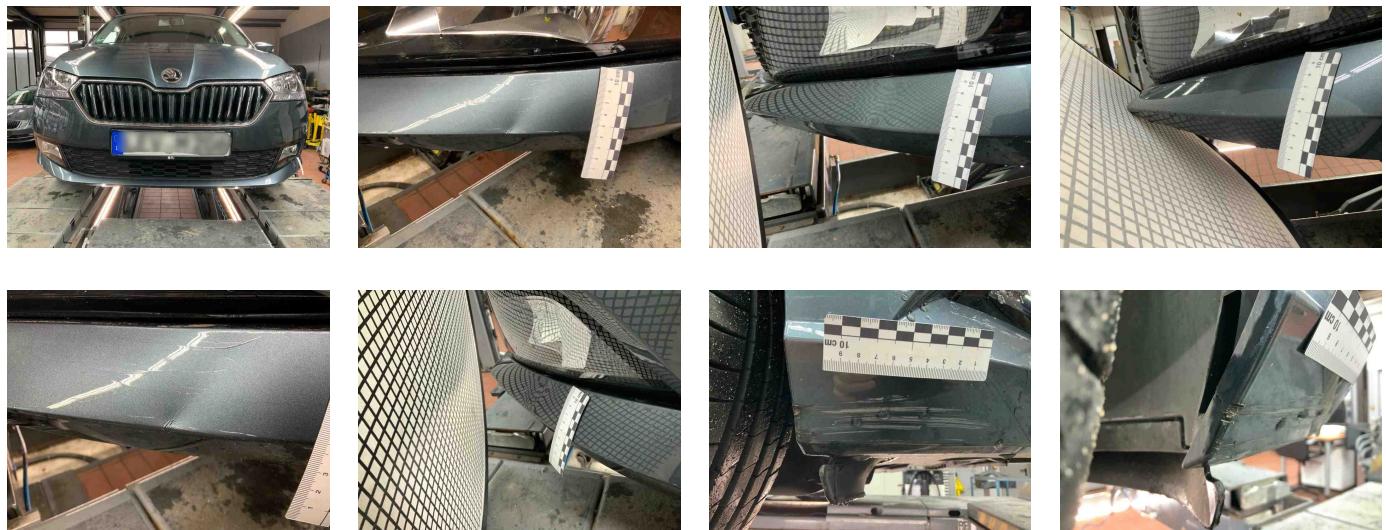
1 - Stoßfänger vorne - Deformiert - Ersetzen und lackieren

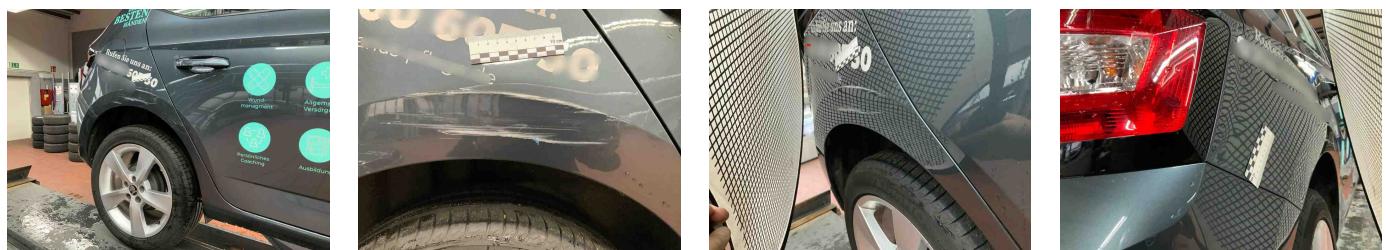
2 - Seitenwand hinten rechts - Unfallschaden - Instandsetzen + lackieren

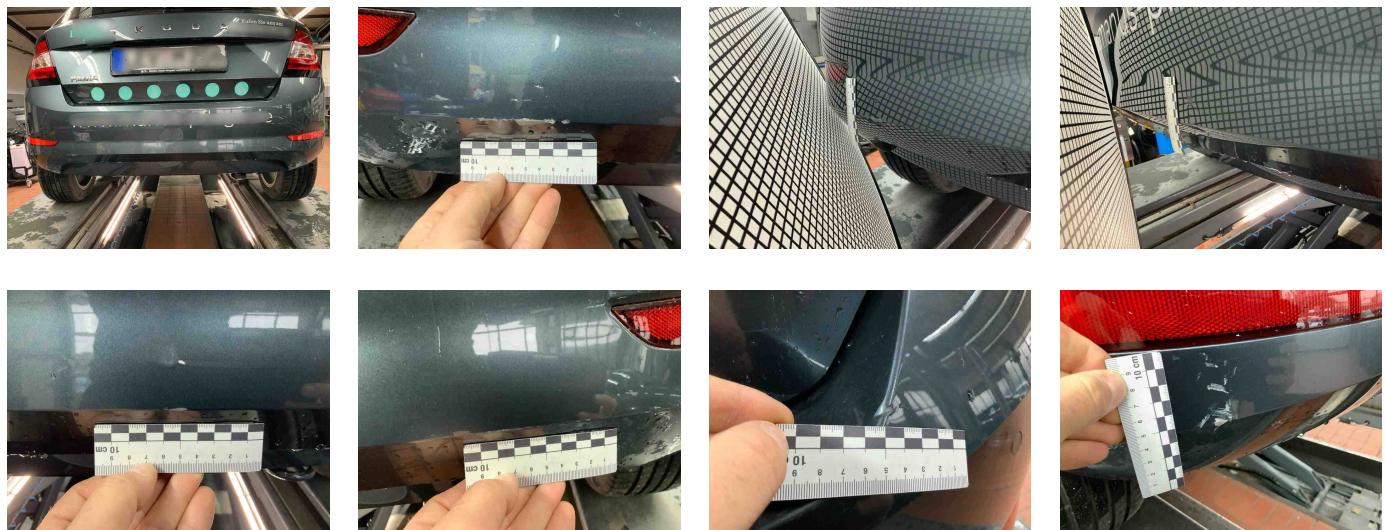
3 - Stoßfänger hinten - Delle(n) und Kratzer - Instandsetzen + lackieren
