# Zustandsbericht

- Protokoll der Fahrzeugbewertung -

Berichts-Nr: 9312347  
vom: 28.10.2025

| <b>Modell:</b> | Touran |

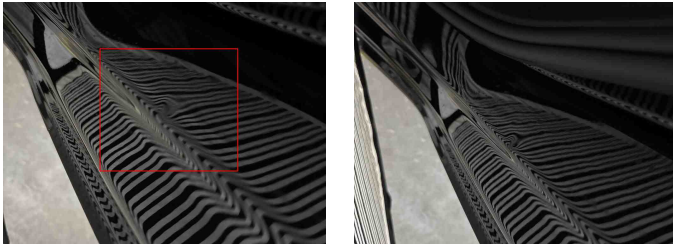
| Nr | Bauteil | Schadensbeschreibung | Reparaturempfehlung |
|---|---|---|---|
| 5 | Einstiegsschweller hinten links | Delle(n) | Kaltdrücken |

5 - Einstiegsschweller hinten links - Delle(n) - Kaltdrücken

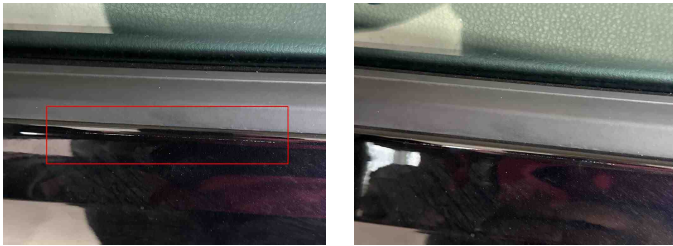
| Nr | Bauteil | Schadensbeschreibung | Reparaturempfehlung |
|---|---|---|---|
| 6 | Tür vorne links | Kratzer | Polieren |

6 - Tür vorne links - Kratzer - Polieren

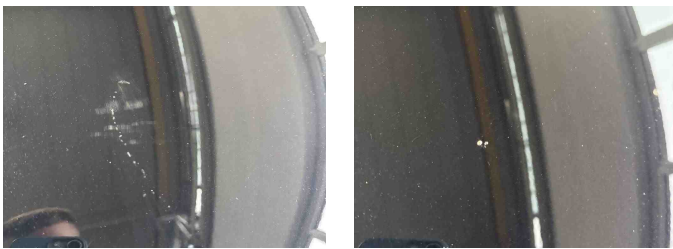
| Nr | Bauteil | Schadensbeschreibung | Reparaturempfehlung |
|---|---|---|---|
| 7 | Motorhaube | Anhaftung | Polieren |

7 - Motorhaube - Anhaftung - Polieren
